INSTITUTO NACIONAL DE  
INVESTIGACIÓN EN GLACIARES Y  
ECOSISTEMAS DE MONTAÑA

# INSPECCIÓN TÉCNICA DE LA UNIDAD HIDROGRÁFICA CASCA – LLACA PARA IDENTIFICAR EL IMPACTO DEL DRENAJE ÁCIDO DE ROCA A CAUSA DEL ALUVIÓN OCURRIDO EL 28 DE ABRIL, 2025

Informe técnico extraordinario N° 001-2025-INAIGEM-DIEM-SDRACCEM

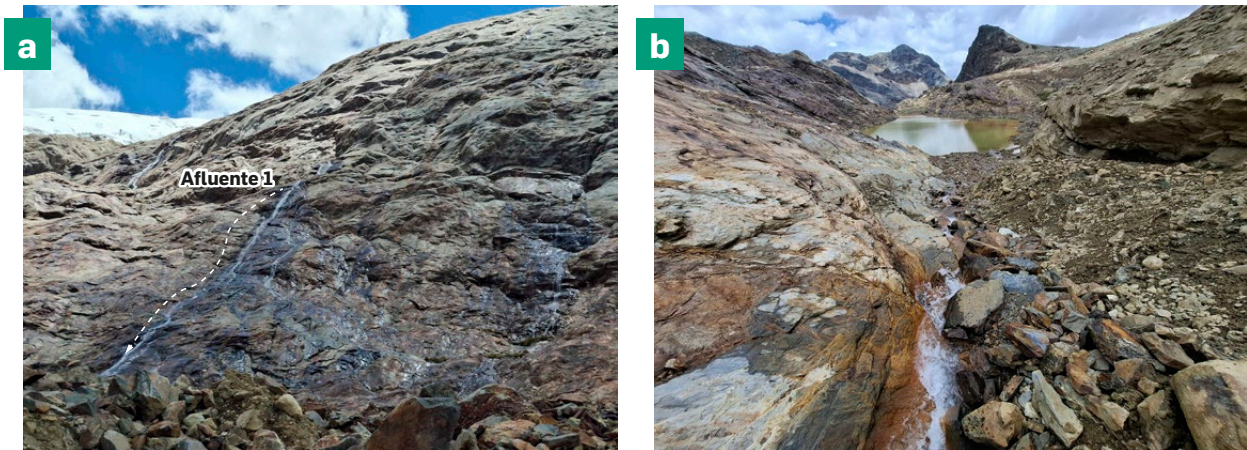
▪ **Punto de muestreo LLAC-PA-01.**

Figura 5. a) Flujo de agua originado en el glaciar Vallunaraju que atraviesa el sustrato rocoso expuesto. b) Sector del curso de agua donde se realizó la medición de los parámetros fisicoquímicos.

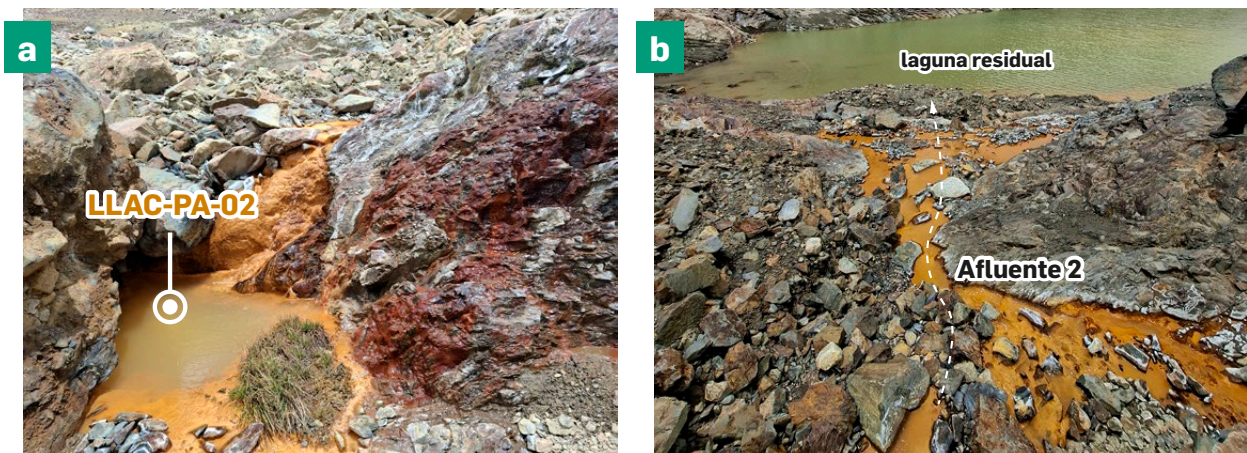
▪ **Punto de muestreo LLAC-PA-02**

Figura 6. a) Sitio de evaluación de la calidad del agua. b) Vista panorámica del curso de agua hasta su descarga en la laguna donde se destaca la coloración anaranjada del cauce.

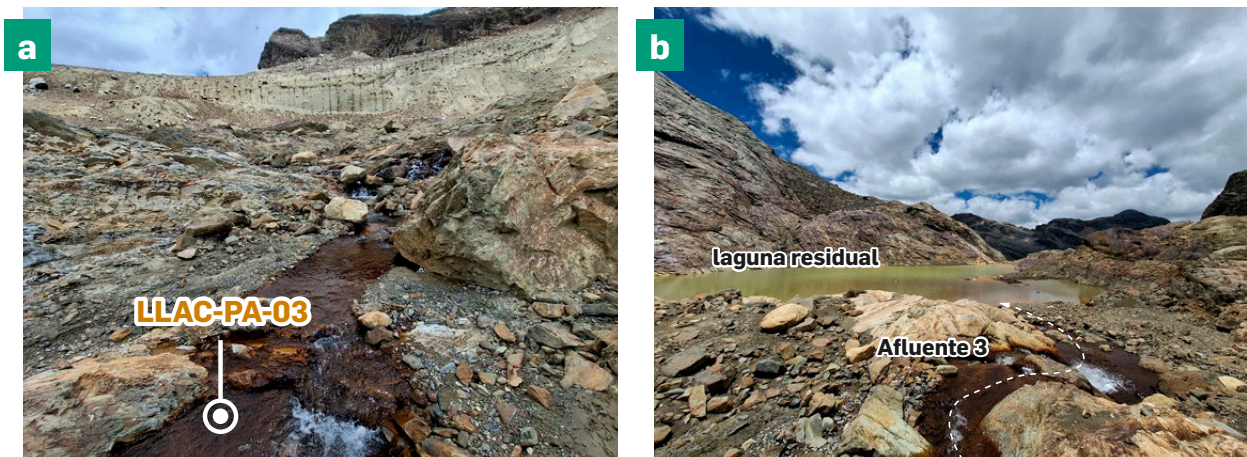
▪ **Punto de muestreo LLAC-PA-03**

Figura 7. a) Punto de evaluación de la calidad del agua. b) Imagen general del trayecto del afluente hasta su descarga en la laguna, resaltando la intensa tonalidad rojiza del lecho del curso de agua.

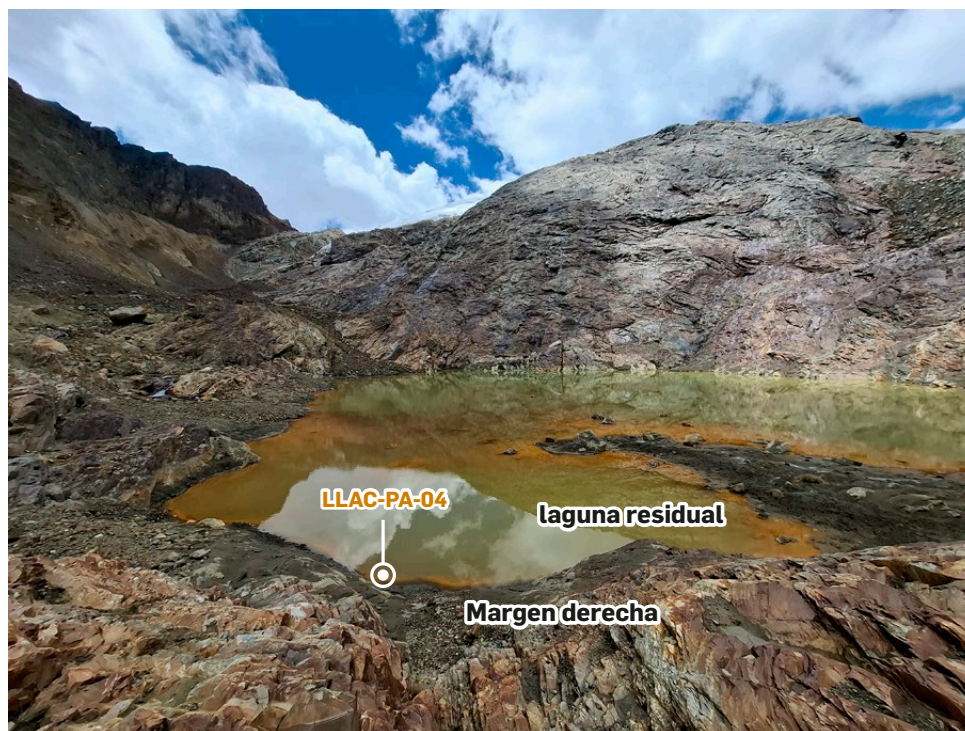
- **Punto de muestreo LLAC-PA-04**

Figura 8. Sitio de evaluación de la calidad del agua en la margen derecha de la laguna.

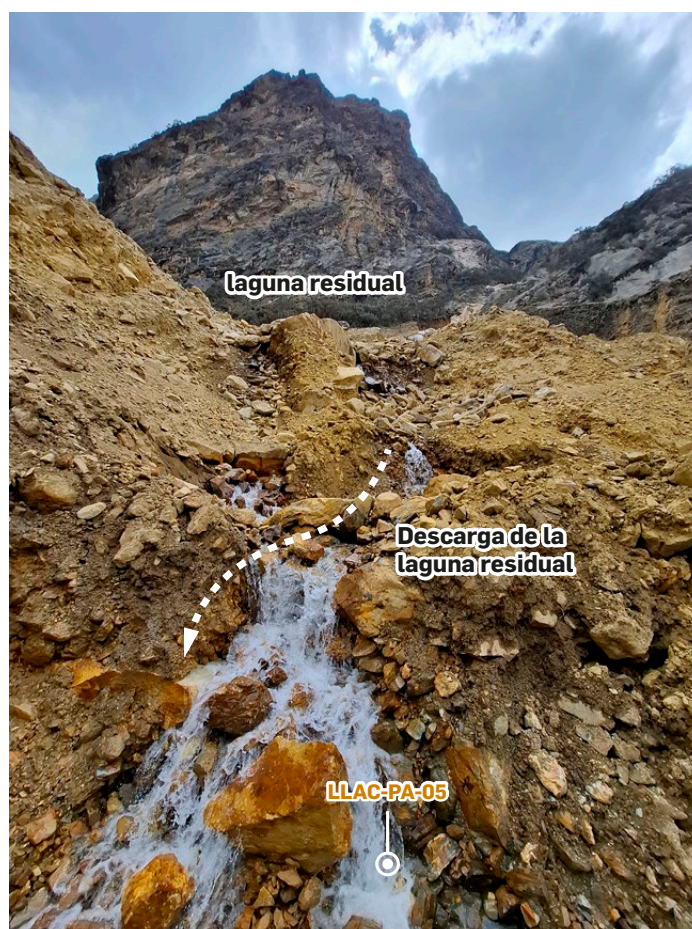
- **Punto de muestreo LLAC-PA-05**

Figura 9. Sitio de evaluación de la quebrada antes de la confluencia con el río Casca.

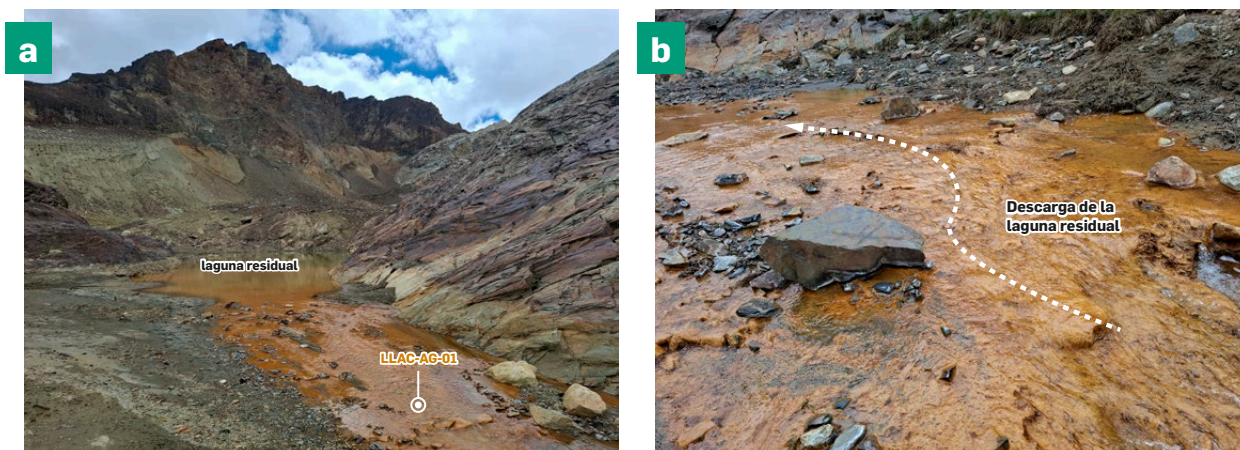
- **Punto de muestreo LLAC-AG-01**

**Figura 10. Sitio de evaluación en el punto de descarga de la laguna. a) Lecho fluvial con tonalidad anaranjada. b) Vista panorámica del sitio.**

En el punto LLAC-AG-01, ubicado cerca al origen del drenaje ácido, se registró un pH muy bajo (3.2) y una alta conductividad eléctrica (1290  $\mu\text{S}/\text{cm}$ ), lo que indica la presencia de agua ácida con elevada cantidad de sales disueltas. Sin embargo, las concentraciones de metales totales como aluminio (1.77 mg/L), hierro (0.71 mg/L), manganeso (0.058 mg/L) y zinc (0.099 mg/L) se mantuvieron por debajo de los límites establecidos por los Estándares de Calidad Ambiental (ECA) para agua, en la categoría 3-D1 y categoría 4-E2. Esto sugiere que, aunque el proceso de oxidación de minerales sulfurados está generando acidez, los metales liberados aún permanecen en gran parte retenidos en las rocas o en sedimentos del entorno, y no se encuentran ampliamente disueltos en el agua. En conjunto, los resultados evidencian que el drenaje ácido se está originando en esta zona, pero su impacto químico directo sobre la calidad del agua todavía es limitado en este punto.

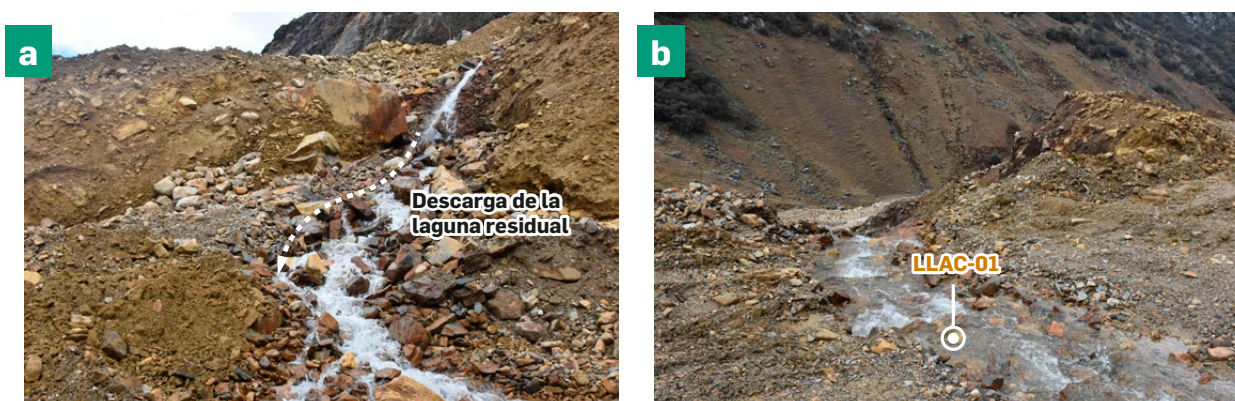
#### ▪ Punto de muestreo LLAC-01

**Figura 12. Descarga de la laguna formada tras el aluvión. a) Parte alta de la descarga del agua. b) Parte baja de la descarga que se ubica sobre la carretera Huaraz-Llaca.**

Se observó la más alta conductividad eléctrica (601 uS/cm) en el punto LLAC-01, reflejando una alta carga de iones, sin embargo, la conductividad fue menor que los resultados de la primera inspección en la parte alta de la quedaba del evento, probablemente también pueda estar influenciando el aumento del caudal debido a las lluvias. En los puntos del río Casca aguas abajo del evento (LLAC-03, LLAC-AG-02 y LLAC-05), la conductividad disminuye ligeramente con la distancia, pero se mantiene por encima de los valores de los 100 uS/cm. Sin embargo, todos los puntos se encuentran dentro del ECA para agua, categoría 4-E2.

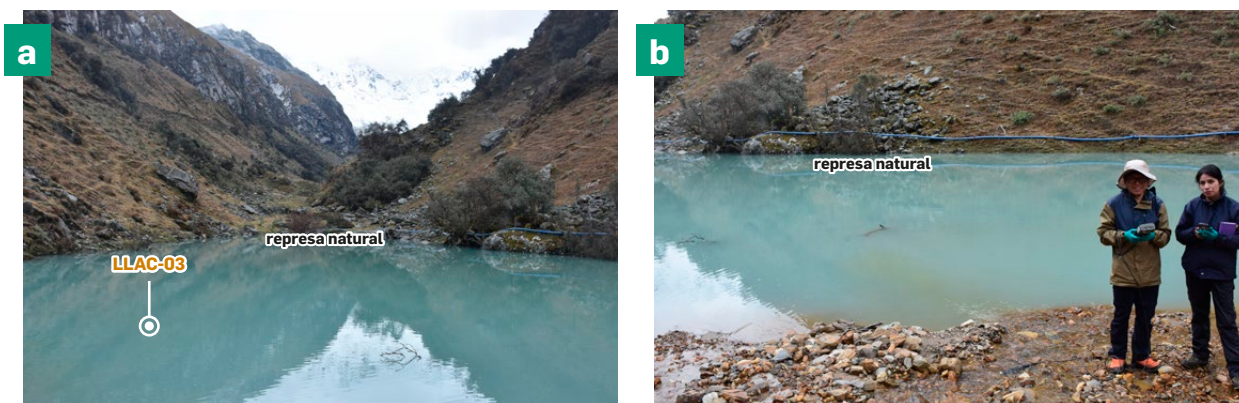
▪ Punto de muestreo LLAC-02

Figura 13. Represa natural temporal del agua. a) Coloración parcial de la represa natural provisional formada después del evento. b) Sitio de evaluación de la calidad del agua, donde confluye el río principal y la descarga del punto LLAC-02.

El punto LLAC-02, correspondiente a la represa natural temporal de agua, mostró también un pH ácido (5.60), evidenciando que el agua acumulada contiene acidez y representa un riesgo potencial de liberación súbita de agua ácida hacia aguas abajo.

El punto LLAC-02 correspondiente a la represa natural temporal de agua, es el que presenta la menor conductividad (81 uS/cm).

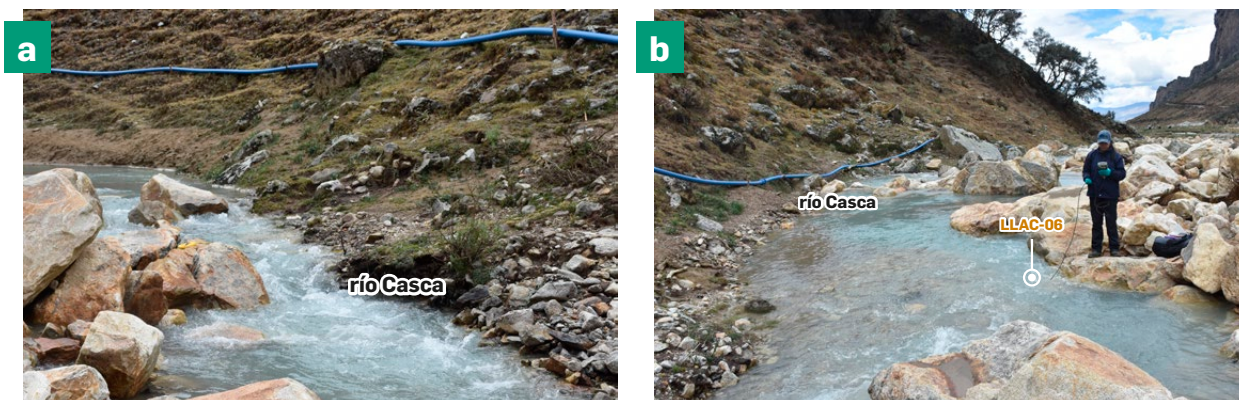
▪ Punto de muestreo LLAC-03

Figura 14. Cauce del río principal. a) Imagen general del trayecto del cauce del río principal y donde se midió el caudal. b) Punto de evaluación de la calidad del agua.

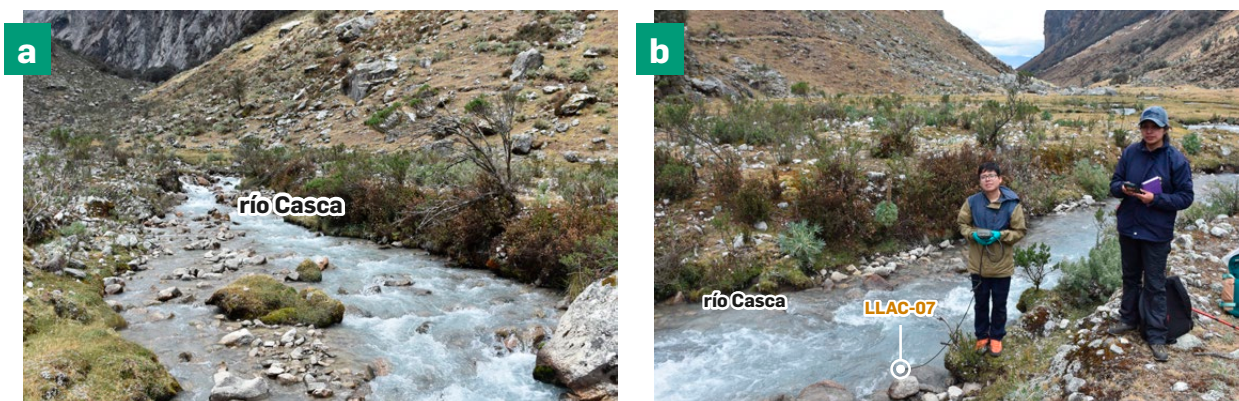
▪ Punto de muestreo LLAC-04

Figura 15. Cauce del río principal, descarga de la laguna Llaca. a) Imagen general del trayecto del cauce del río principal. b) Punto de evaluación de la calidad del agua con parámetros de campo.

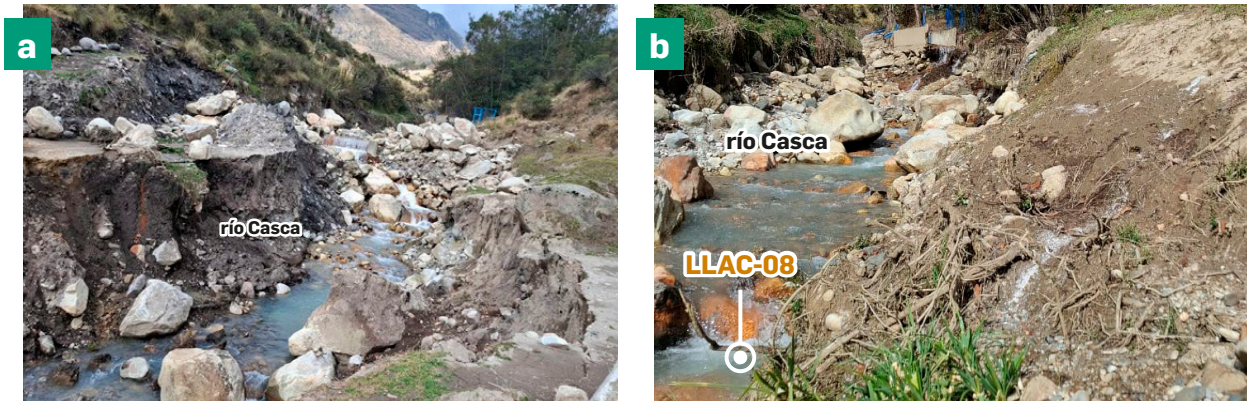
▪ Punto de muestreo LLAC-05

Figura 16. Cauce del río principal, cerca del puente destruido. a) Imagen general del trayecto del cauce del río principal. b) Punto de evaluación de la calidad del agua con parámetros de campo.

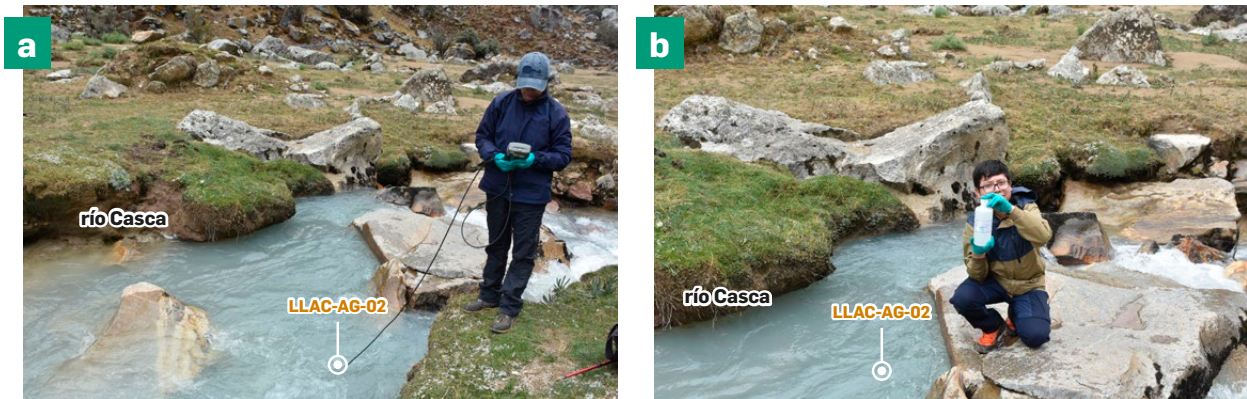
▪ Punto de muestreo LLAC-AG-02

Figura 17. Cauce del río principal, punto de muestreo de agua. a) Imagen general del trayecto del cauce del río principal y evaluación de la calidad de agua con parámetros fisicoquímicas. b) Punto de extracción de muestra de agua.

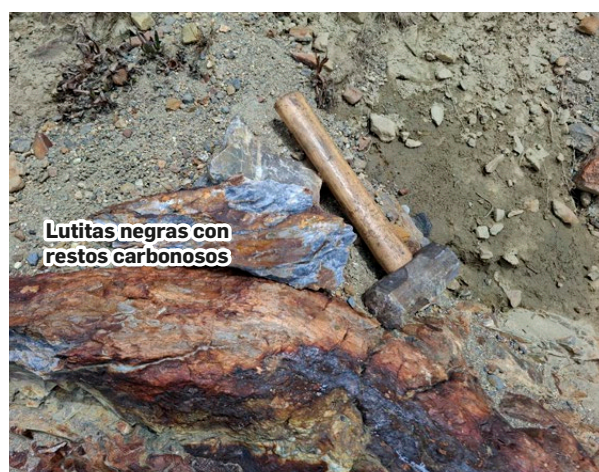
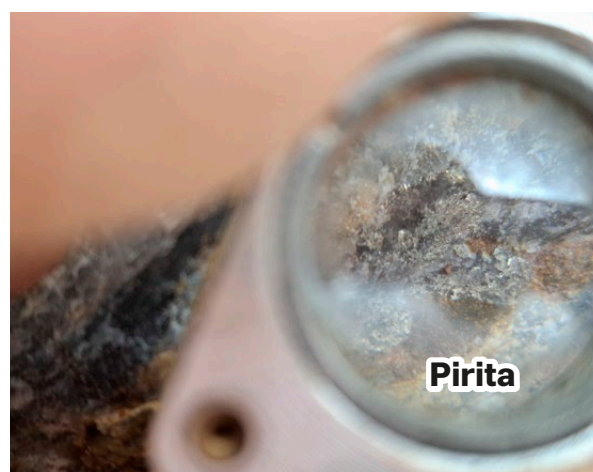
La Formación Sapotal está constituida por una secuencia de rocas sedimentarias estratificadas compuestas por areniscas finas, lutitas negras y niveles carbonosos. Mineralógicamente, contiene diseminaciones de pirita diagenética que representan una fuente potencial de generación de drenaje ácido bajo condiciones de exposición superficial (figura 19). Esta unidad fue intruida por cuerpos granodioríticos y tonalíticos del Batolito de la cordillera Blanca, cuyo emplazamiento generó metamorfismo de contacto y enriquecimiento secundario en sulfuros debido a la circulación de fluidos hidrotermales asociados al evento magmático.

**Figura 19. Afloramiento de lutitas negras de la Formación Sapotal, caracterizadas por la presencia de pirita diseminada.**

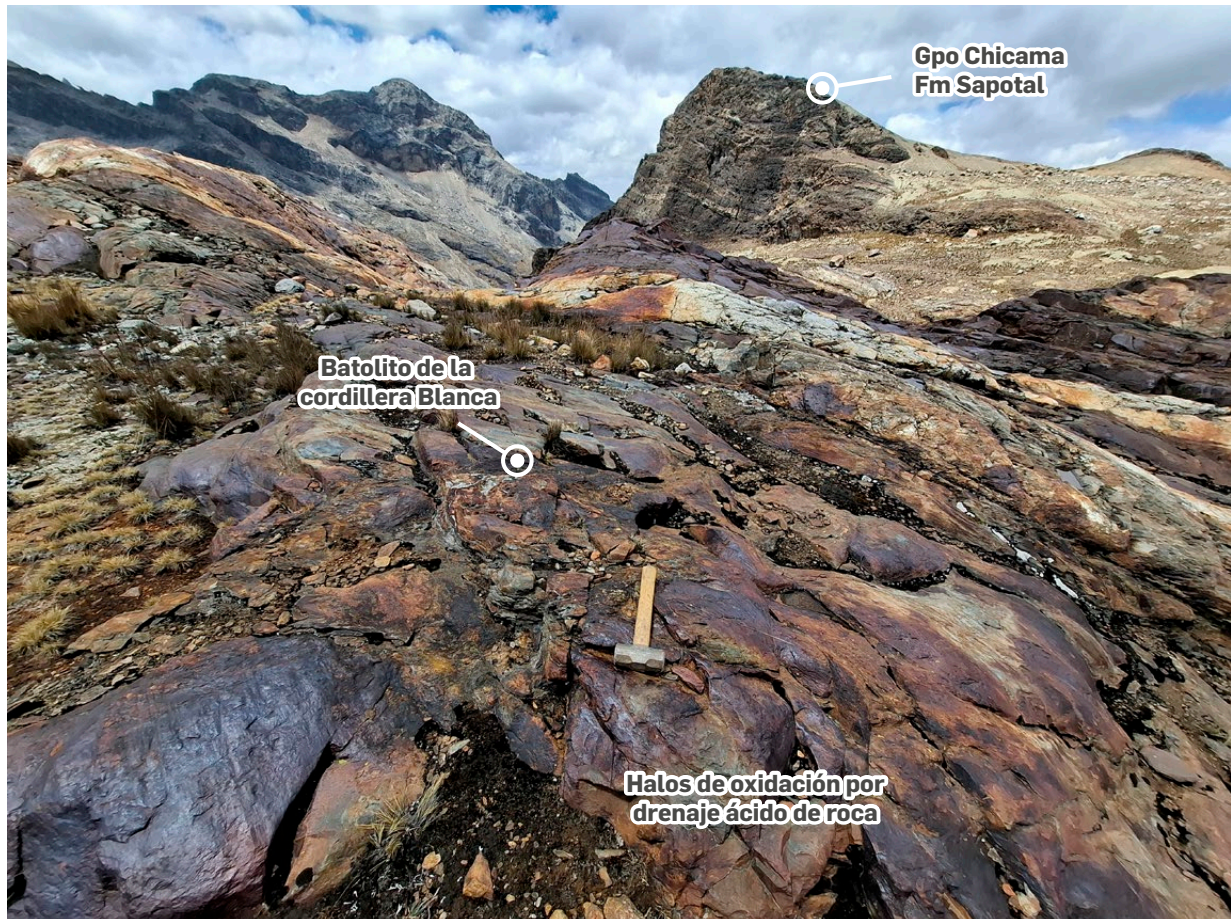
La Formación Sapotal (Grupo Chicama) y el Batolito de la cordillera Blanca conforman el núcleo rocoso sobre el cual se asienta la masa glaciaria actual en la cordillera Blanca. El retroceso glaciario y la exposición subaérea reciente han puesto en contacto las rocas portadoras de sulfuros con el oxígeno atmosférico y las aguas de deshielo, generando procesos activos de drenaje ácido de roca (DAR). Este fenómeno se evidencia por halos de oxidación bien desarrollados, de tonalidades rojizas a anaranjadas, que se extienden desde las rocas sedimentarias hacia los intrusivos, reflejando la oxidación de sulfuros y la formación de óxidos e hidróxidos de hierro. (figura 20).

**Figura 20. Afloramiento de granodioritas y tonalitas del Batolito de la cordillera Blanca, que presentan halos de oxidación superficial.**

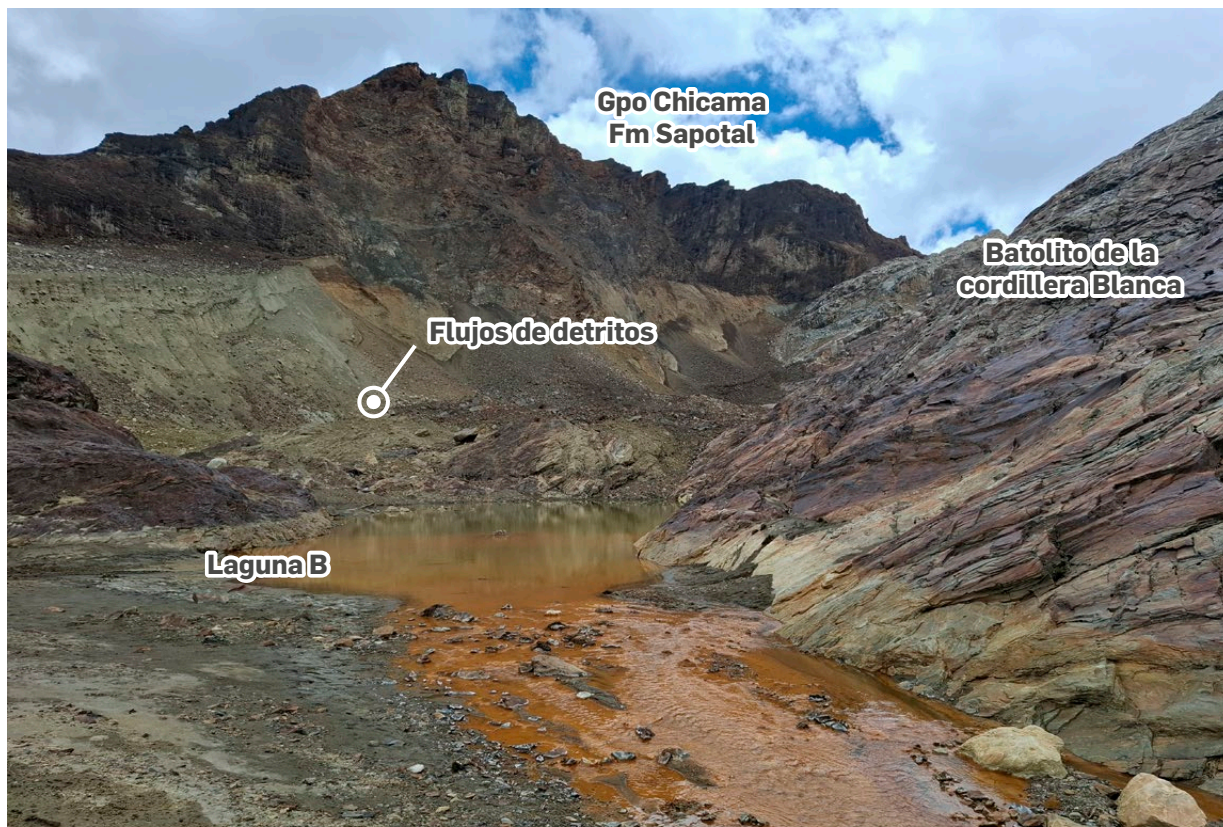
Tras los eventos de aluvionamiento de marzo y abril, los afloramientos de la Formación Sapotal muestran un alto grado de fracturamiento y meteorización, resultado de la oxidación de rocas con contenido sulfurado. Además, se ha evidenciado que flujos de detritos procedentes de esta formación se han acumulado sobre la laguna B, incrementando el aporte de material sulfurado en contacto con el agua superficial y favoreciendo la generación y propagación de drenaje ácido de roca (DAR) en su entorno inmediato. (figura 21).

**Figura 21. Flujos de detritos generados a partir de los afloramientos sulfurosos de la Formación Sapotal, los cuales se acumulan en la laguna B y favorecen la generación de drenaje ácido de roca mediante el transporte de material sulfurado.**

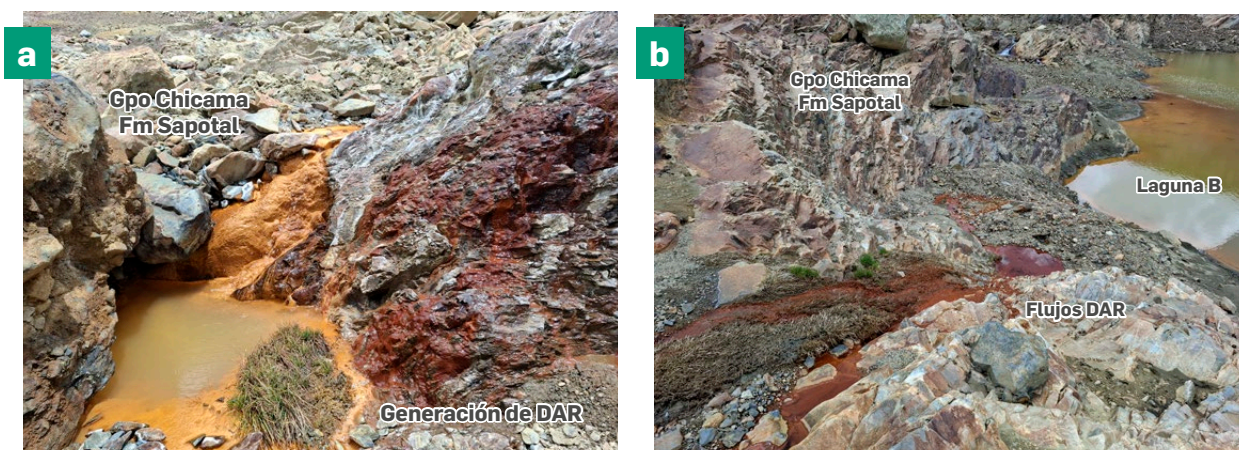
En el sector suroeste de la laguna B se evidencia la generación directa de drenaje ácido de roca (DAR) originado en las areniscas y lutitas de la Formación Sapotal (figura 22A). La oxidación de minerales sulfurados produce flujos rojizos y anaranjados ricos en óxidos e hidróxidos de hierro, los cuales descienden por la ladera transportando material fino y soluciones ácidas que se descargan en la laguna B, contribuyendo a su acidificación y alteración geoquímica (figura 22B).

**Figura 22. (A) Generación de drenaje ácido de roca producto de la oxidación de pirita presente en areniscas y lutitas de la Formación Sapotal. (B) Flujos de drenaje ácido de roca transportados pendiente abajo y descargados hacia la laguna B.**

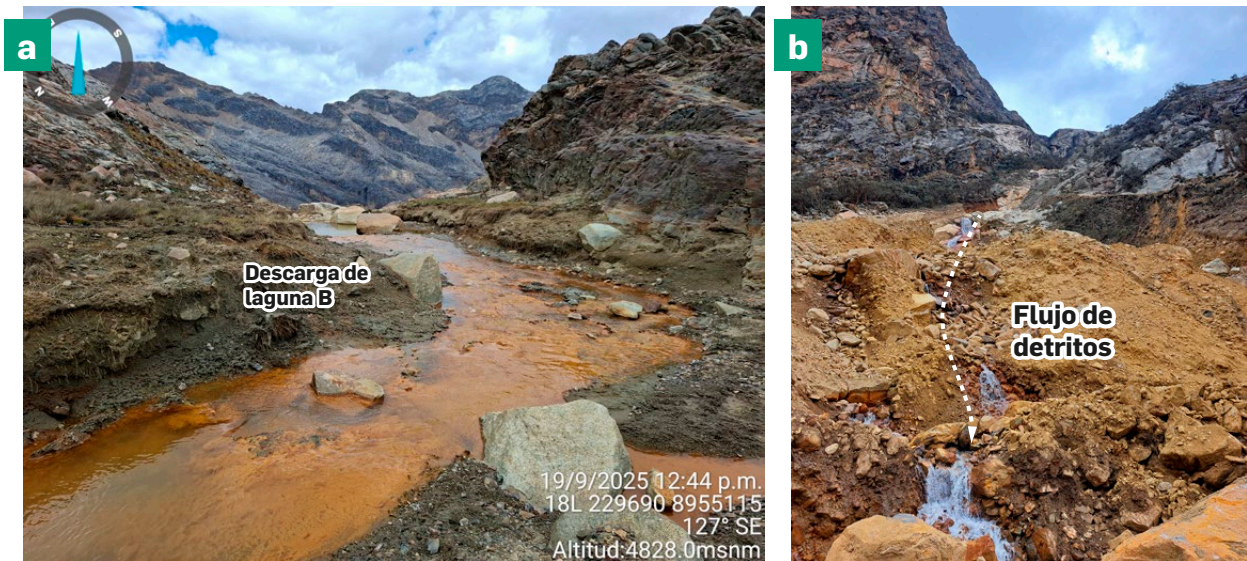
La laguna B presenta un pH promedio de 3.8 y una coloración naranja-verdosa, atribuida a la precipitación de compuestos férricos derivados del drenaje ácido de roca (DAR) (figura 23A). Su descarga superficial hacia el sureste registra un pH de 3.2, manteniendo una tonalidad naranja intensa por la presencia de sulfuros oxidados y óxidos de hierro (figura 23B).

**Figura 23. (A) Descarga de la laguna B caracterizada por un pH de 3.2 y tonalidades anaranjadas asociadas a la suspensión de detritos finos y partículas de material sulfurado oxidado. (B) Acumulación de flujos de detritos ricos en sulfuros y óxidos de hierro, conformando un cono aluvial que se deposita en la represa natural temporal.**

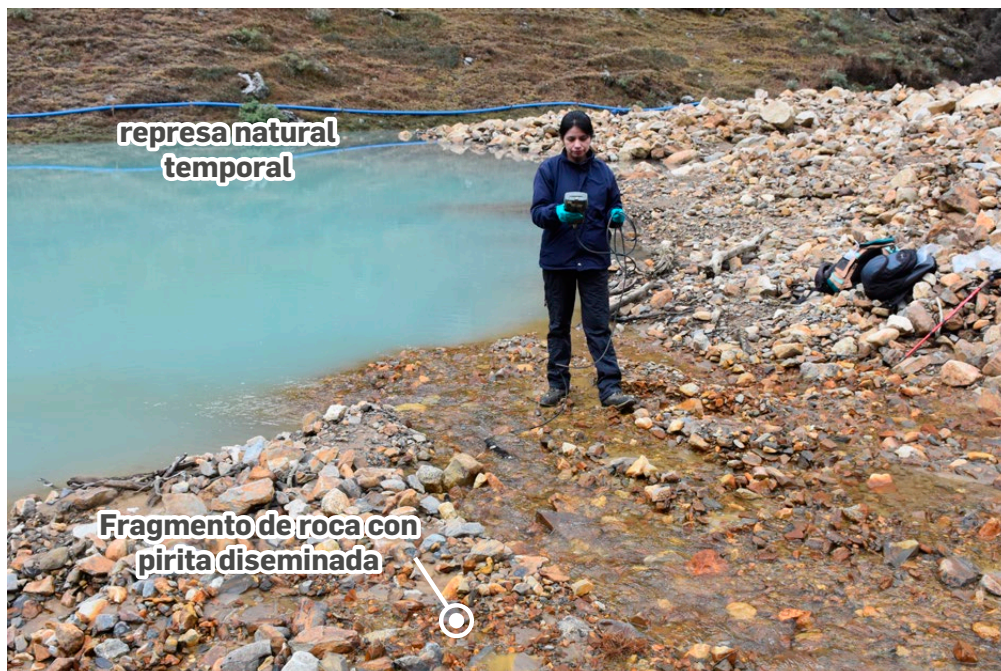
El punto de confluencia con la carretera Huaraz–Laguna Llaca (figura 24), el pH disminuye a 3.17 y se observa una acumulación de detritos de granodioritas, areniscas y lutitas con pirita diseminada, evidenciando procesos avanzados de oxidación. Estos flujos han formado un cono coluvial orientado NO–SE, que desemboca en la represa natural temporal donde confluyen las descargas de las lagunas Llaca y B. La interacción del agua con los materiales sulfurados oxidados ha generado una acidificación progresiva, con un pH de 5.1 en las aguas que descargan hacia el río Llaca.

**Figura 24. Sedimentación de fragmentos de roca con pirita diseminada proveniente de los flujos de detritos y acumulación de flujos de agua acidificada proveniente de la descarga de la laguna B.**
