INFORME TÉCNICO N° 001-2025-INAIGEM-INGEMMET

INSPECCIÓN TÉCNICA DEL ALUVIÓN EN LA SUBCUENCA CASCA DEBIDO AL DESBORDE DE LAGUNAS GLACIARES EL 28 DE ABRIL DE 2025

Distrito de Independencia, provincia de Huaraz, departamento de Áncash

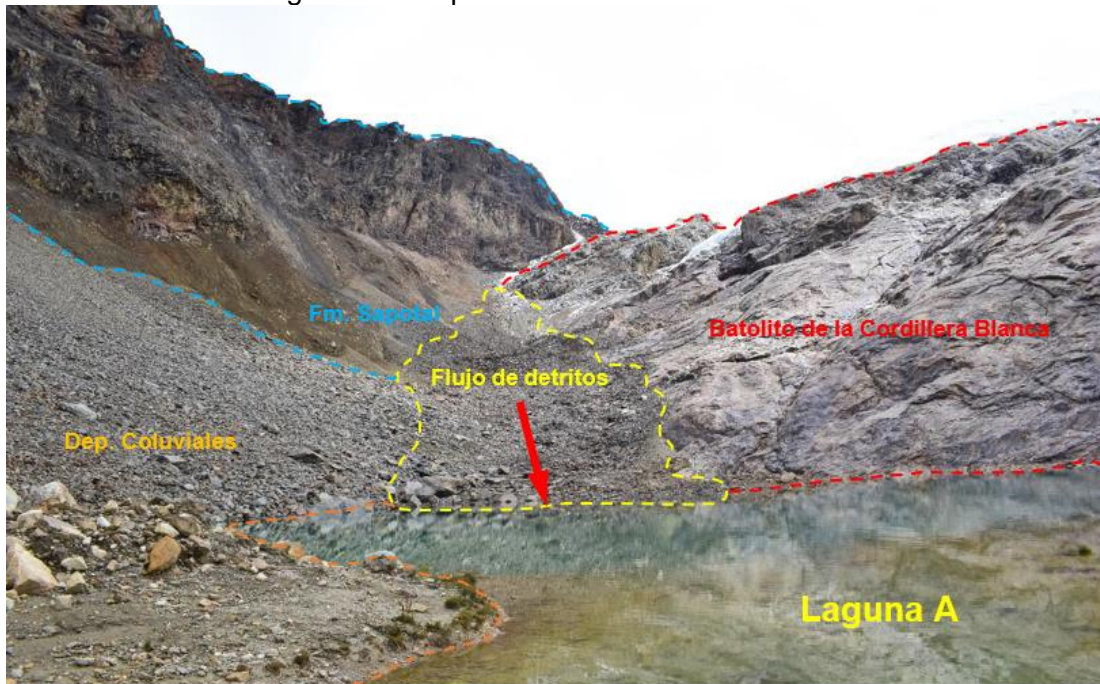
Las Figura 11 y Figura 12 ilustran la zona de desplazamiento de los detritos originados por el flujo de detritos de tipo complejo (marcado por la línea amarilla) que desencadenó el GLOF del 26 de marzo de 2025. Este material, no consolidado y altamente saturado por las precipitaciones de la temporada de lluvias y aporte de agua del nevado Vallunaraju se desplazó por efecto de la gravedad hacia la laguna A. Durante la inspección realizada el 23 de abril de 2025, el equipo del INAIGEM confirmó y validó el origen del GLOF ocurrido el 26 de marzo de 2025, el cual se generó por el deslizamiento

Figura 11. Identificación del desencadenante del primer evento (flujo de detritos), fotografía correspondiente al 23 de abril del 2025

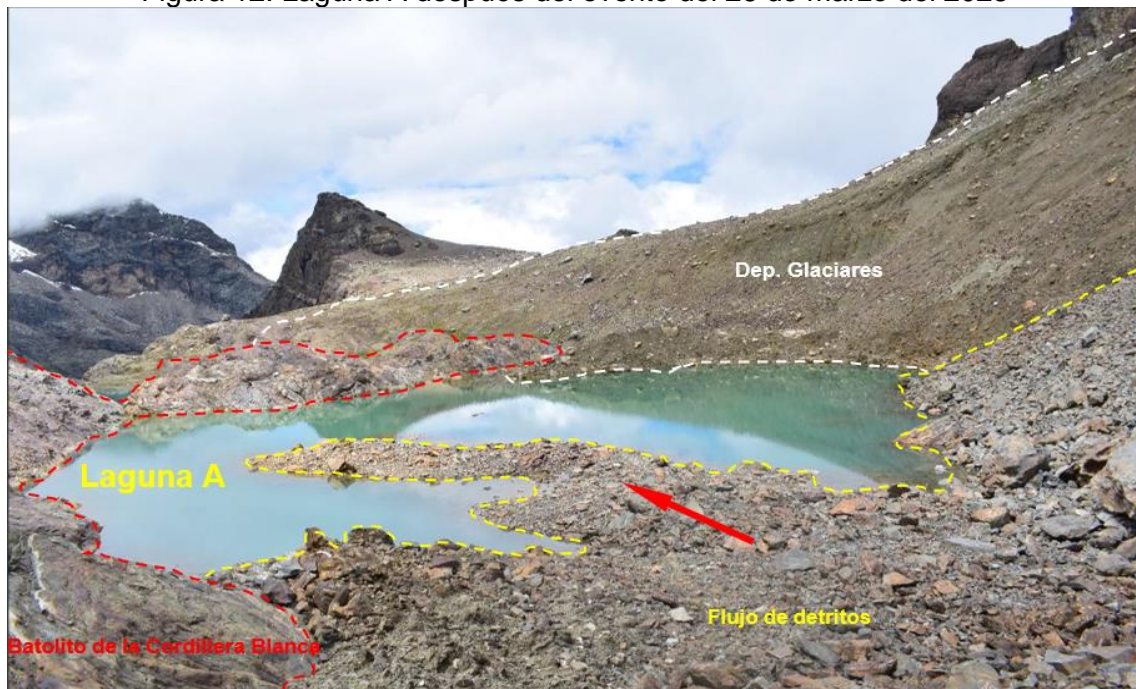
Figura 12. Laguna A después del evento del 26 de marzo del 2025

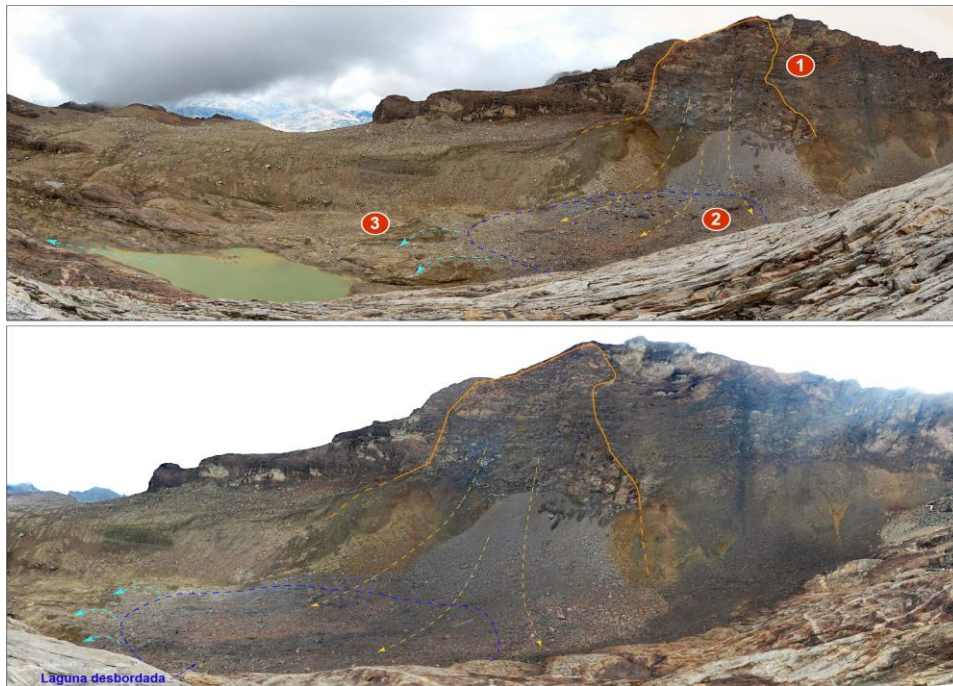
Figura 16. Laguna A después del evento del 28 de abril del 2025

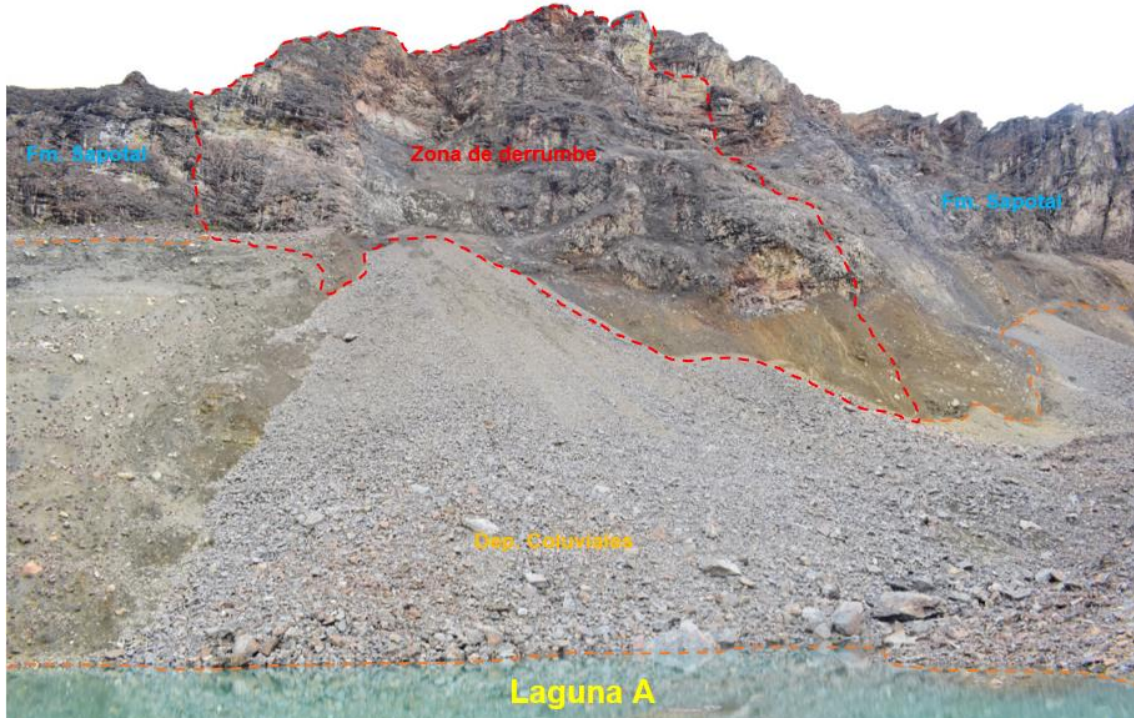
A diferencia del evento del 26 de marzo del 2025, el desencadenante del segundo GLOF fue el desprendimiento del macizo rocoso intensamente fracturado (Figura 18) desde la ladera ubicada en la margen derecha de la laguna A. Esta cantidad de material desprendido generó un derrumbe de rocas (Figura 19) que impactó sobre la laguna A, provocando el desembalse violento de este, desplazando y desapareciendo completamente.

Figura 18. Vista del afloramiento muy fracturado y meteorizado, factor que coadyuvó al derrumbe del 28 de abril del 2025 (línea en rojo).

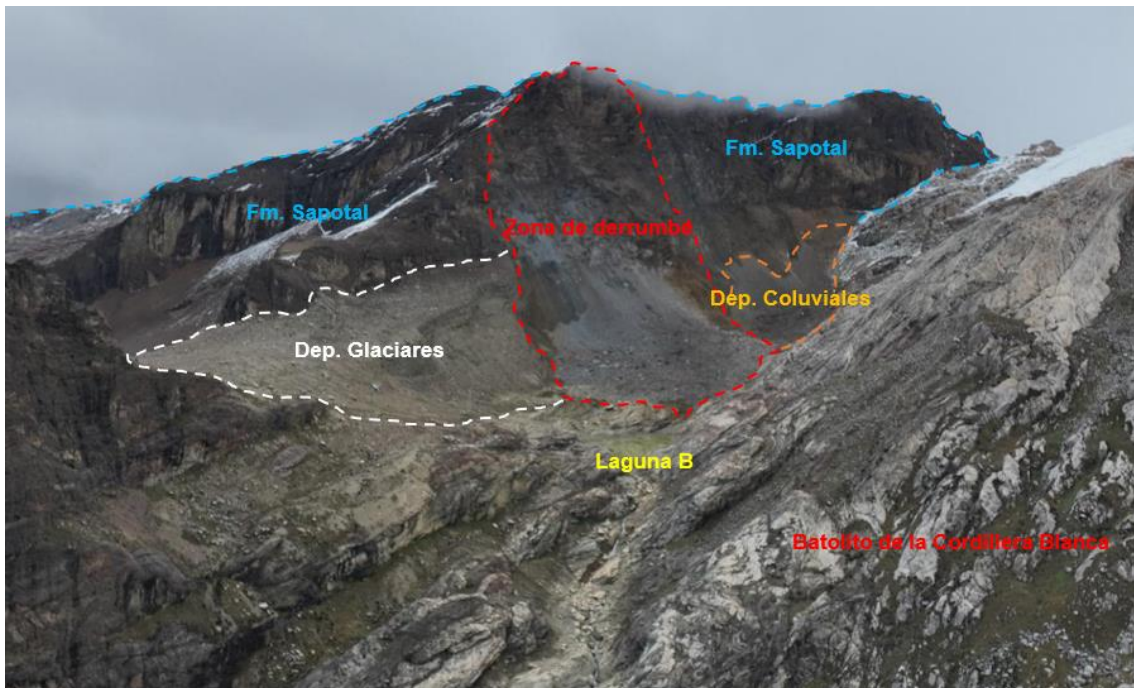
Figura 19. Vista del derrumbe acontecido el 28 de abril del 2025 (rojo).

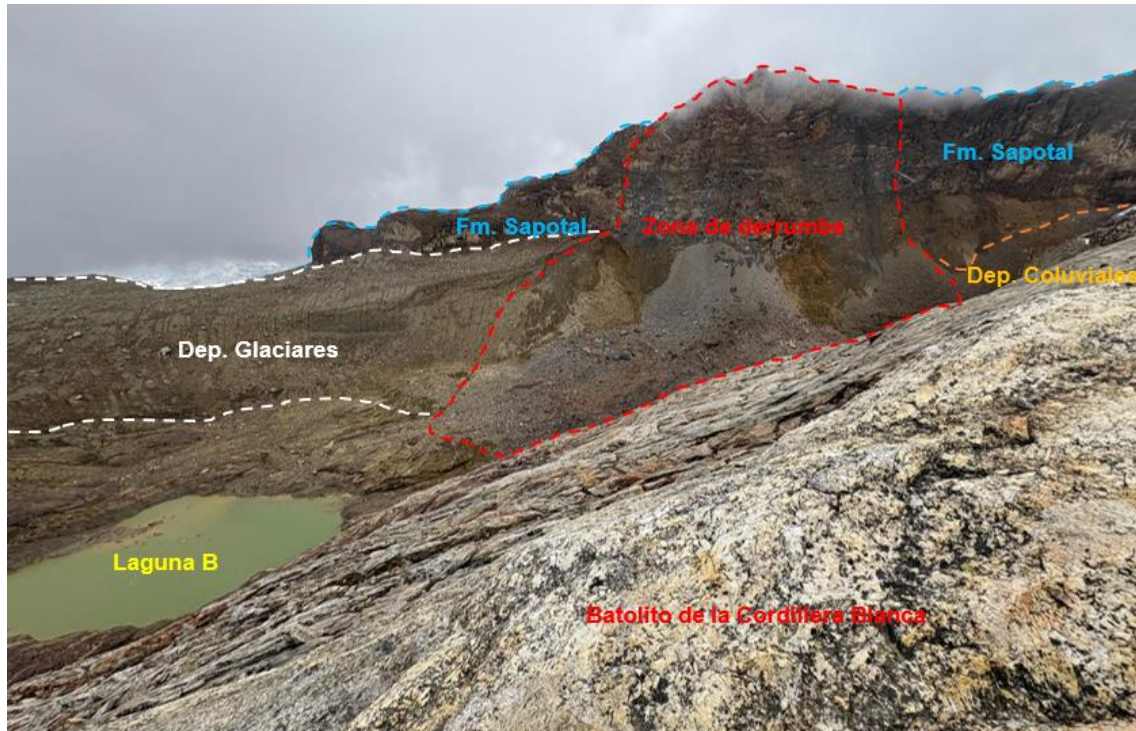
Figura 20. Vista del derrumbe acontecido el 28 de abril del 2025 (rojo). Inspección del 1 de mayo de 2025

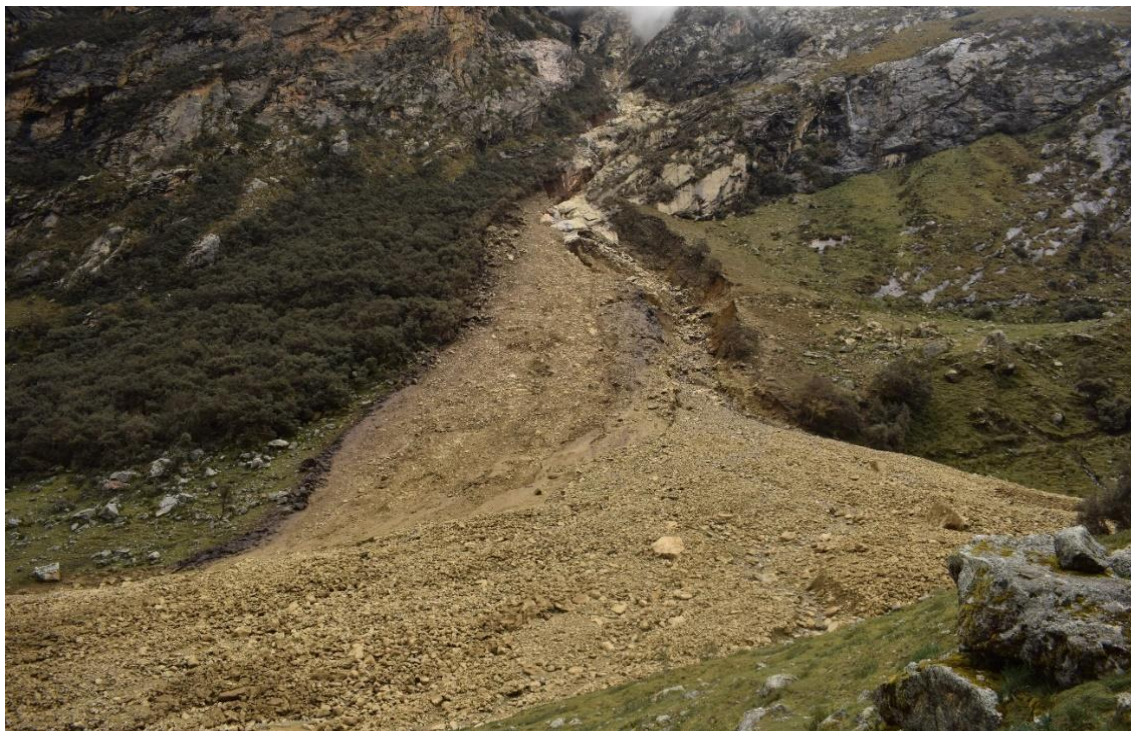
Figura 22. Flujo de detritos en la confluencia con la microcuenca Llaca

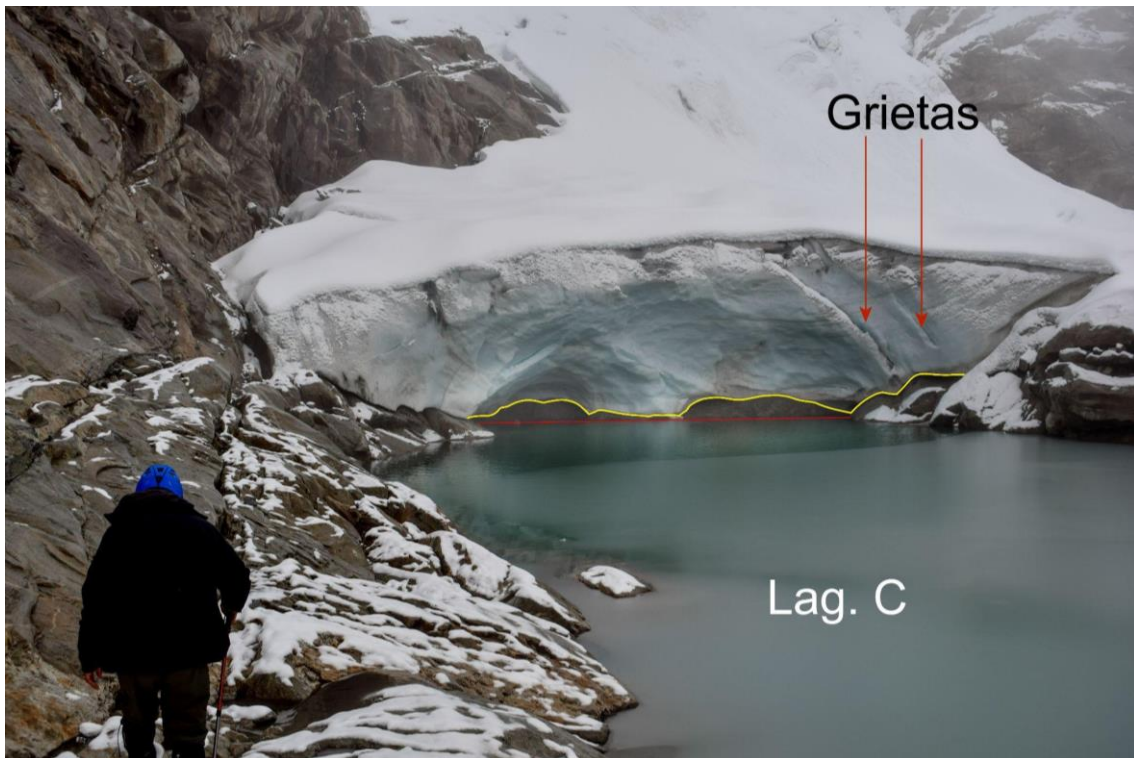
Figura 25. Vista de la caverna de hielo y macizo rocoso en la laguna C

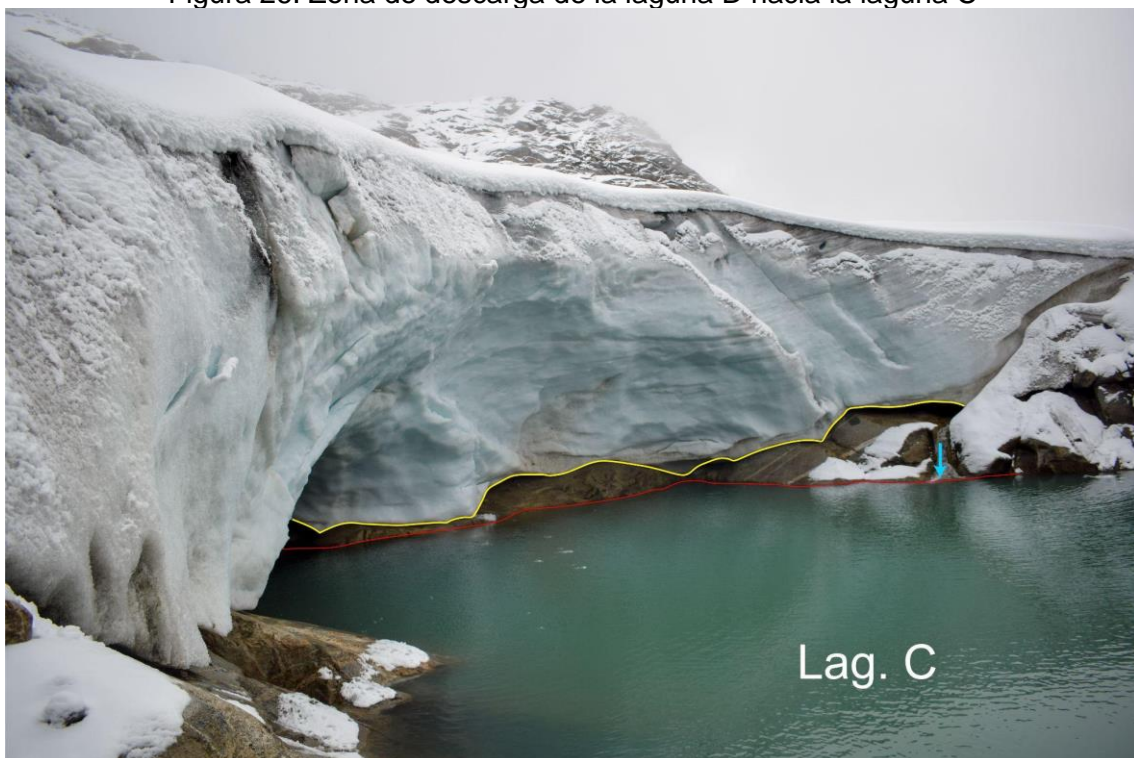
Figura 26. Zona de descarga de la laguna D hacia la laguna C

Nota. La flecha celeste muestra la descarga de la laguna D hacia la laguna C. Fuente: INAIGEM 2025.

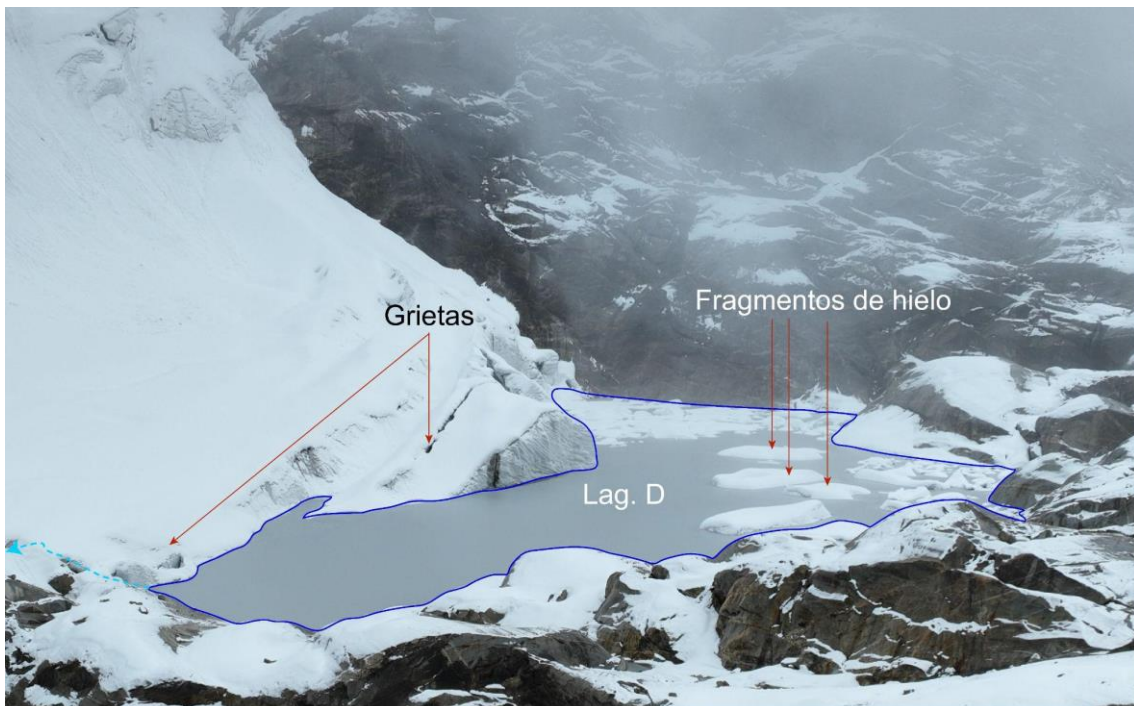
Figura 28. Laguna en formación D

Nota. La flecha celeste ilustra la descarga subglacial de la laguna D hacia la laguna C. Fuente: INAIGEM 2025

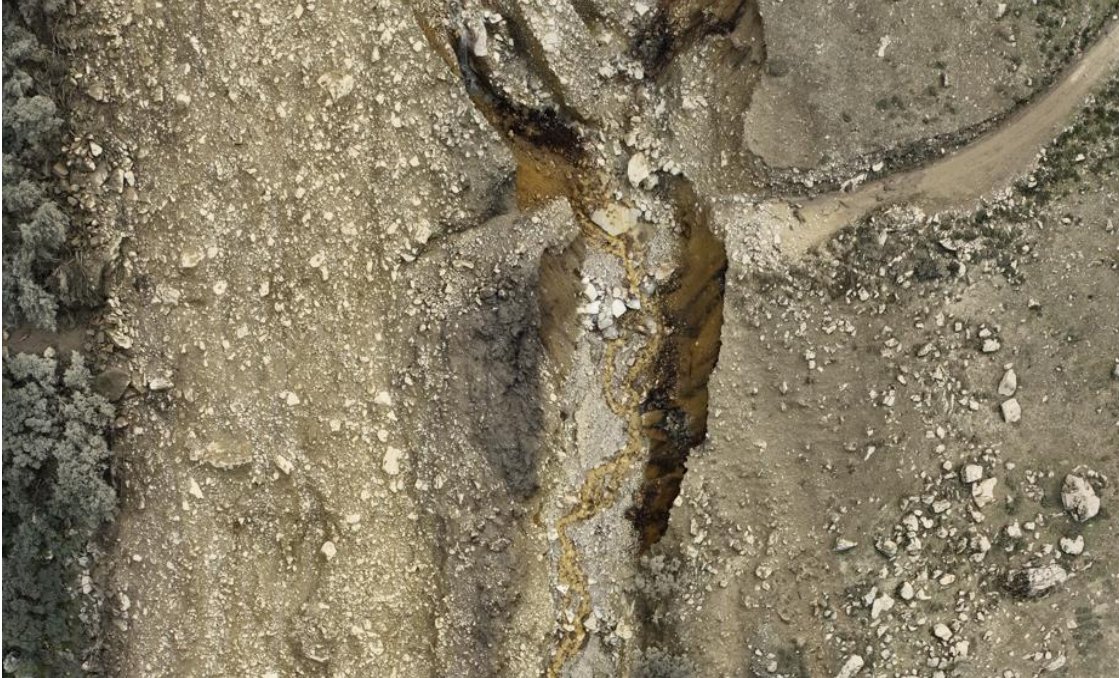
Figura 30. Afectación 1, Carretera Huaraz a laguna Llaca (parte alta), pérdida de parte de la plataforma, en un tramo de aproximadamente 200 m.

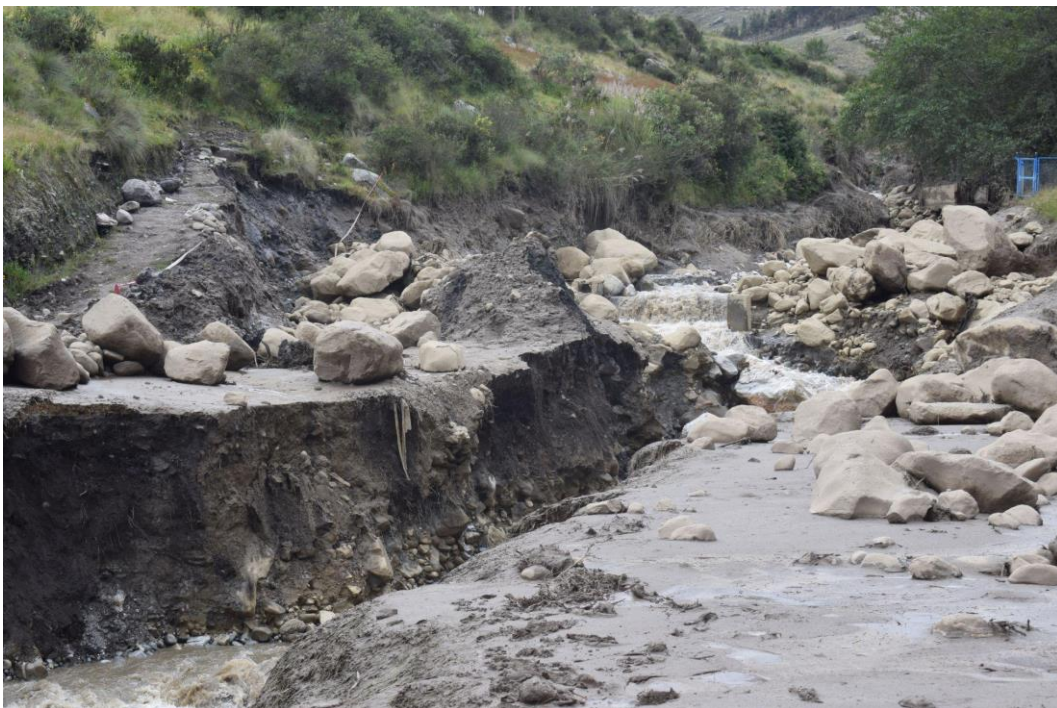
Figura 31. Afectación 2, Puente desvío Llaca a Willcahuain, infraestructura arrasada por el aluvión.

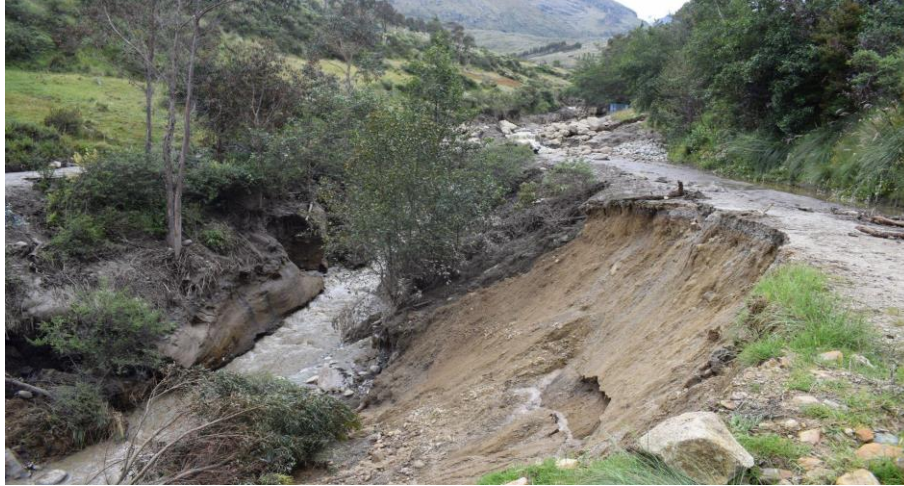
Figura 32. Afectación 3, Carretera desvío de Llaca a Willcahuain, pérdida de parte de la plataforma, flujo de lodos y bloques de roca depositados.

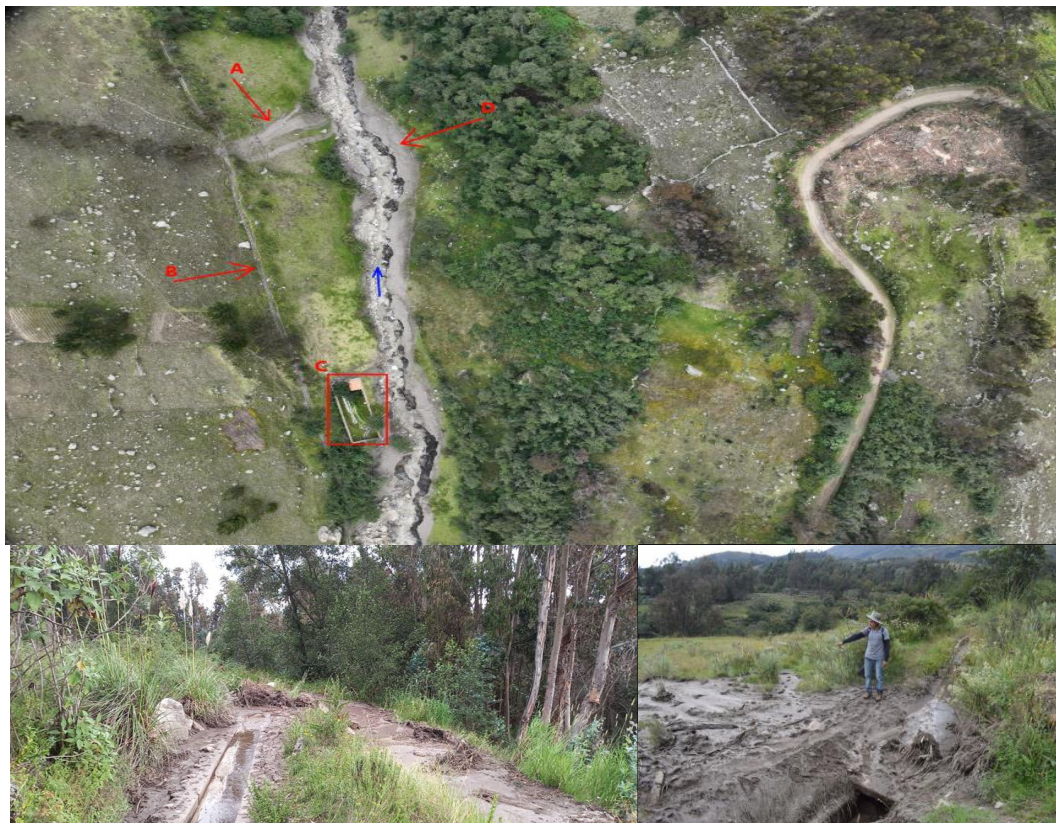
Figura 33. Afectaciones 4 y 5, Canal Cachipampa, canal de irrigación colmatado y rebasado con lodo, afectación de algunos campos de cultivo (colindante a la carretera Willcahuain - Llaca).

- A: Huella del lodo que ha sido derramado cuando el canal ha sido colmatado.
- B: Canal colmatado de lodo con restos de vegetación
- C: Desarenador de la bocatoma colapsado por lodo transportado por el aluvión
- D: Ámbito de influencia directa del aluvión así mismo zonas de arrastre por el paso del flujo

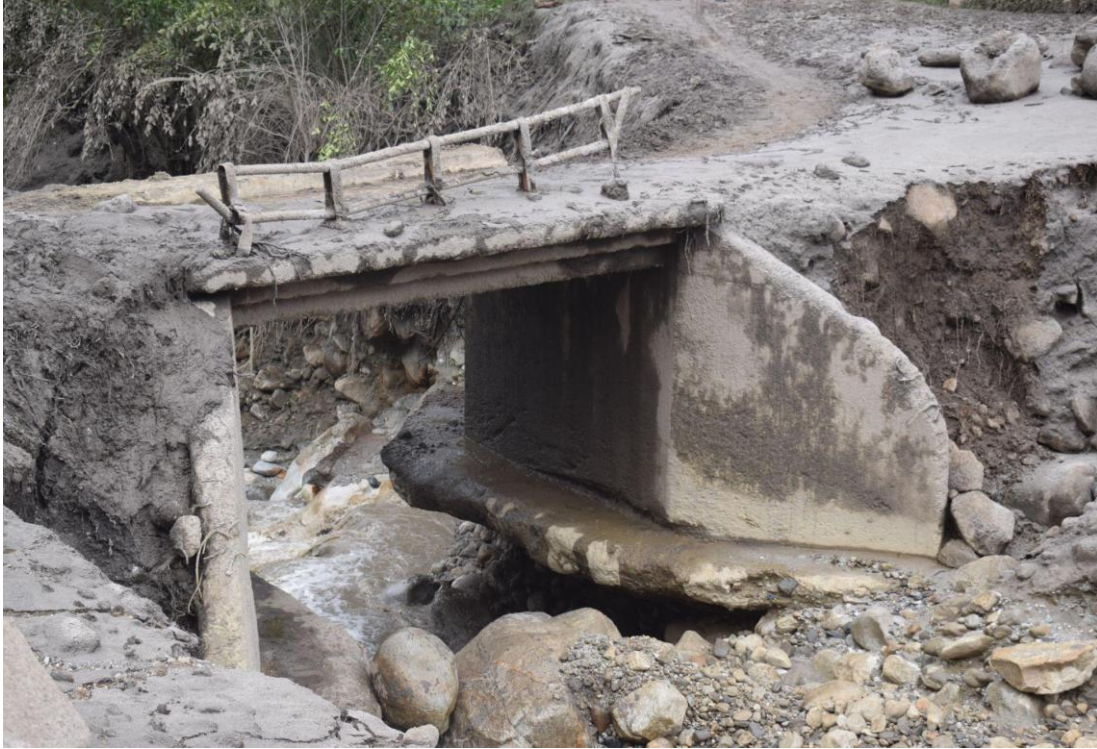
Figura 34. Afectación 6, Puente a Uquia, estructura a punto de colapsar, se visualizan bases de estribos socavados y superestructura totalmente dañada.

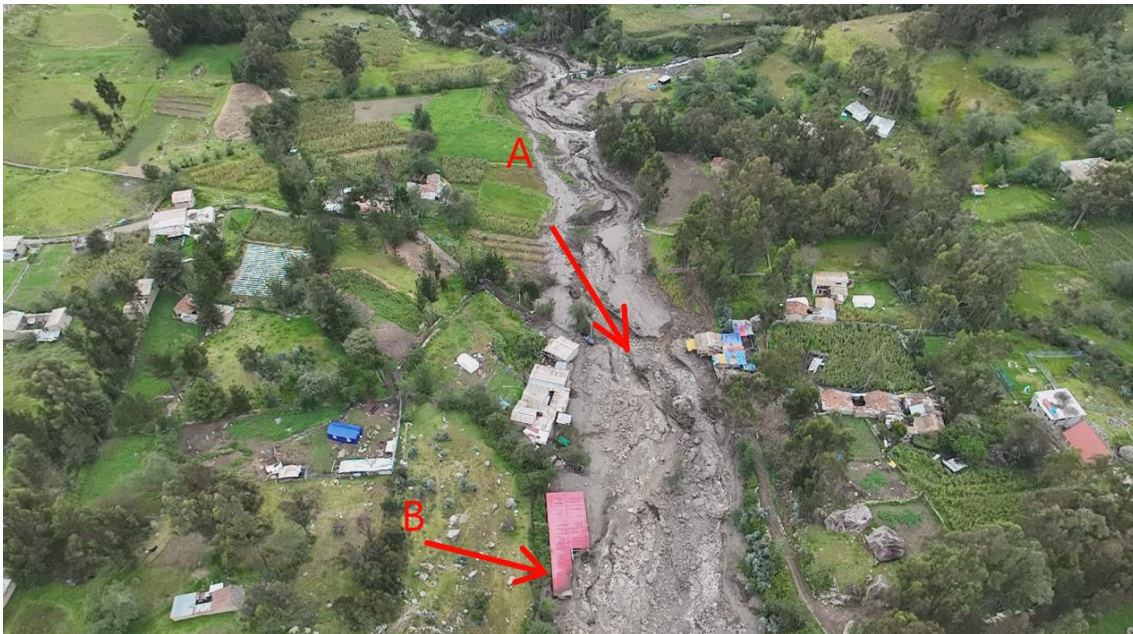
Figura 35. Afectación 7, Puente Uqramaran, infraestructura arrasada por el aluvión.

A: Puente desaparecido por el impacto del aluvión

B: Vivienda impactada con destrucción parcial, similares que se observa aguas abajo

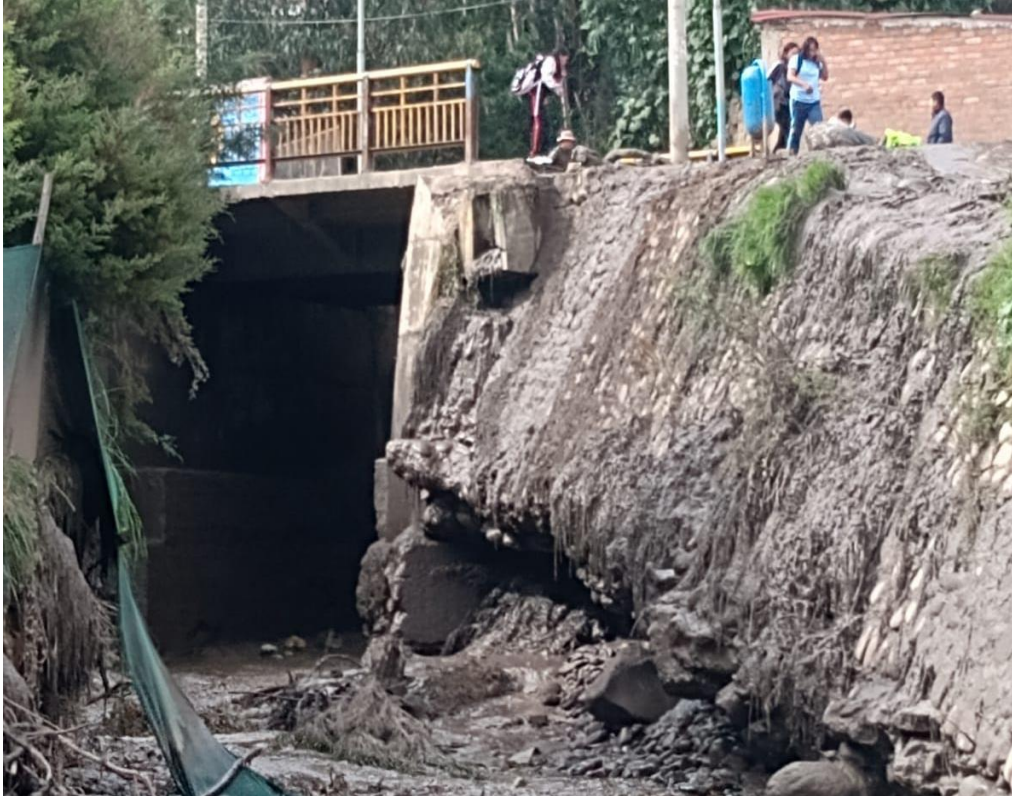
Figura 36. Afectación 13, Puente cruce Av. Independencia, socavación en el fondo del cauce, deja expuestas las bases de los estribos del puente.

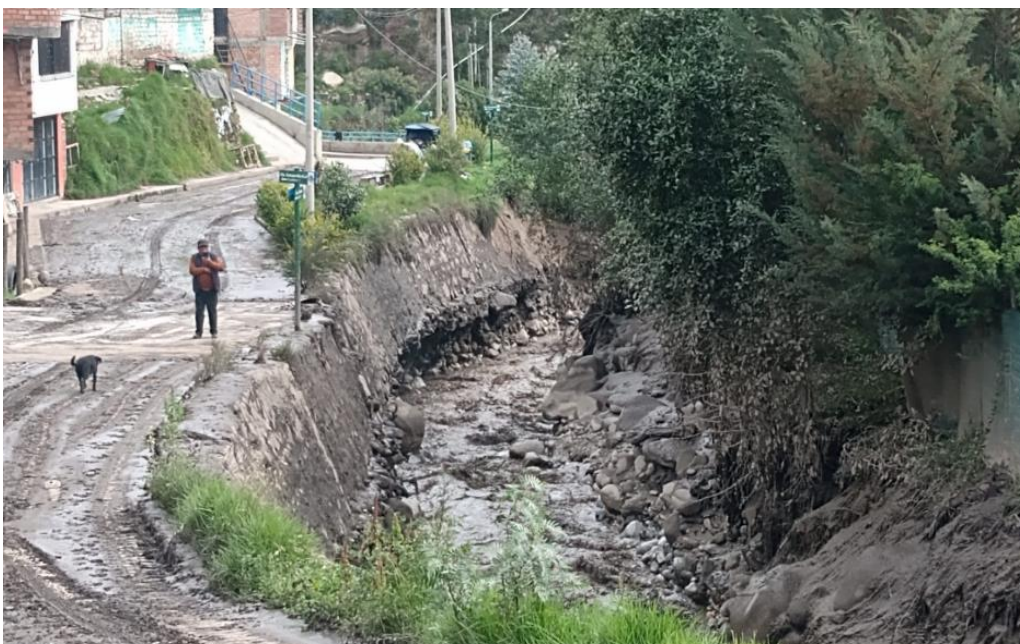
Figura 37. Afectación 14, Defensa ribereña parte baja, socavación en la base del muro de protección del cauce (parte baja), riesgo de colapso

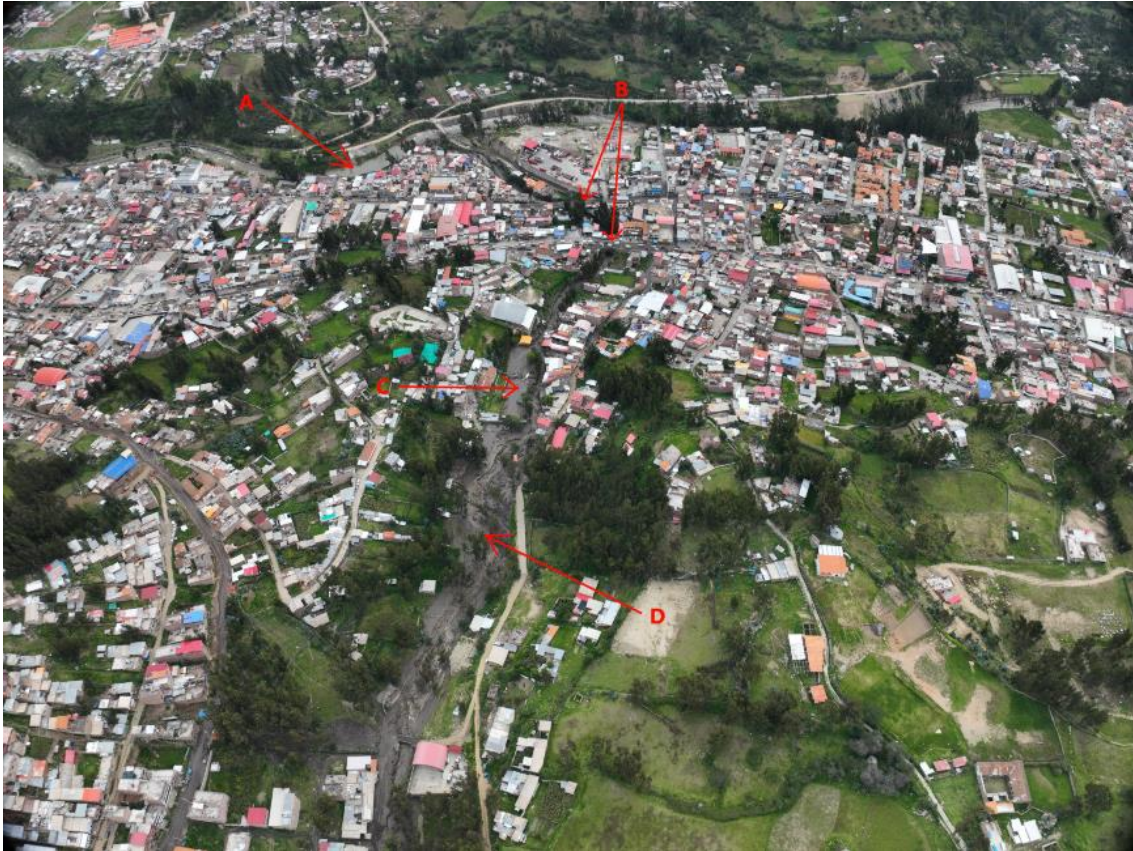
Figura 38. Afectación en el área urbana del distrito de independencia

- A: Cauce del río Santa
- B: Puentes afectados por el desborde del río Casca
- C: Inundación por lodo de aluvión en las viviendas ubicadas en las márgenes del río Casca
- D: Afectación a campos de cultivo y otros medios de vida de los pobladores de la zona.
