# INSPECCION TECNICA EN EL CASERÍO QUECHCAP ALTO PELIGRO POR DESPRENDIMIENTO DE ROCAS

Huaraz, Ancash

Huaraz, Enero del 2017

**INSPECCION TECNICA EN EL CACERÍO DE QUECHCAP POR ALTO PELIGRO DE  
DESPRENDIMIENTO DE ROCAS**

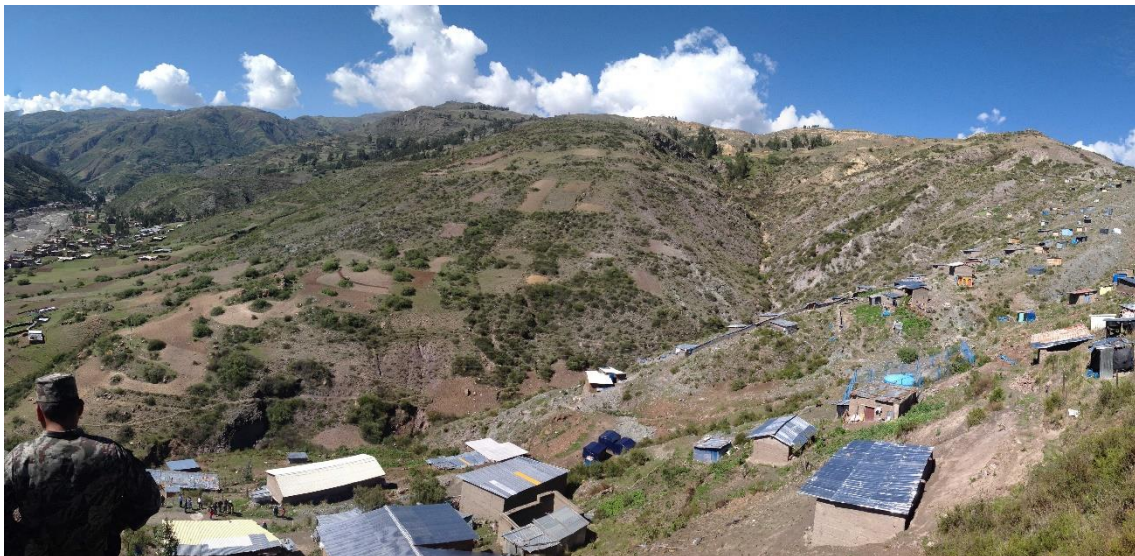
quebrada activa, que presente una pendiente promedio de  $35^\circ$  a  $40^\circ$ , en su base y aumentando a  $55^\circ$  en las partes altas. Las quebradas en los alrededores son activas debido a la filtración de aguas hacia el basamento rocoso volcánico típico de la Cordillera negra. (FOTOGRAFÍA N°1)

**FOTOGRAFÍA N° 1.** Se observa el barrio emprendedor 7 de Marzo. La ladera presenta una pendiente promedio de  $35^\circ$ .

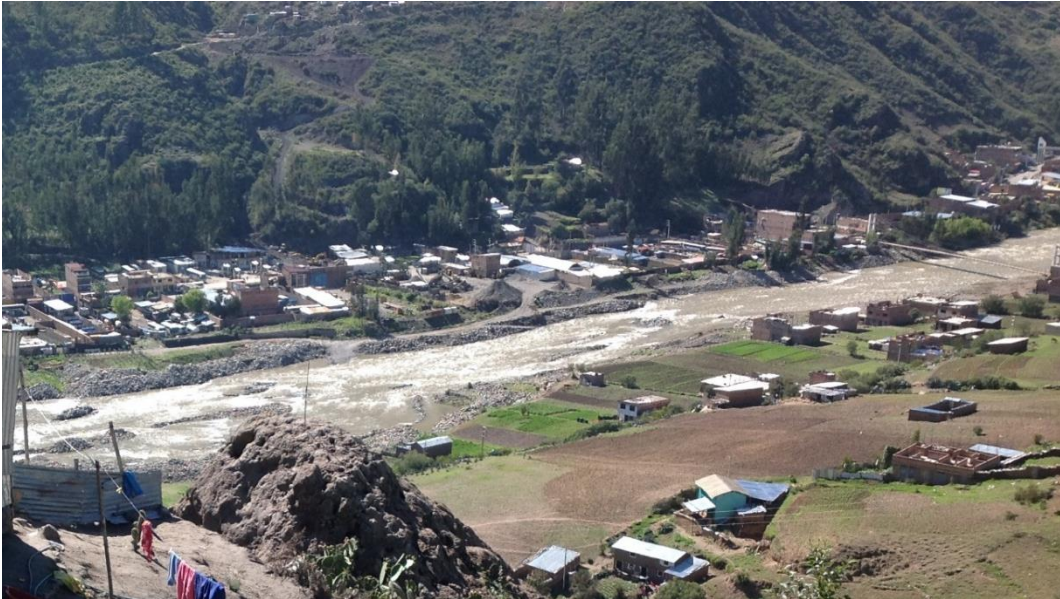
**FOTOGRAFÍA N° 2.** Se observa las terrazas fluviales del río Santa, ocupadas en forma desordenada.

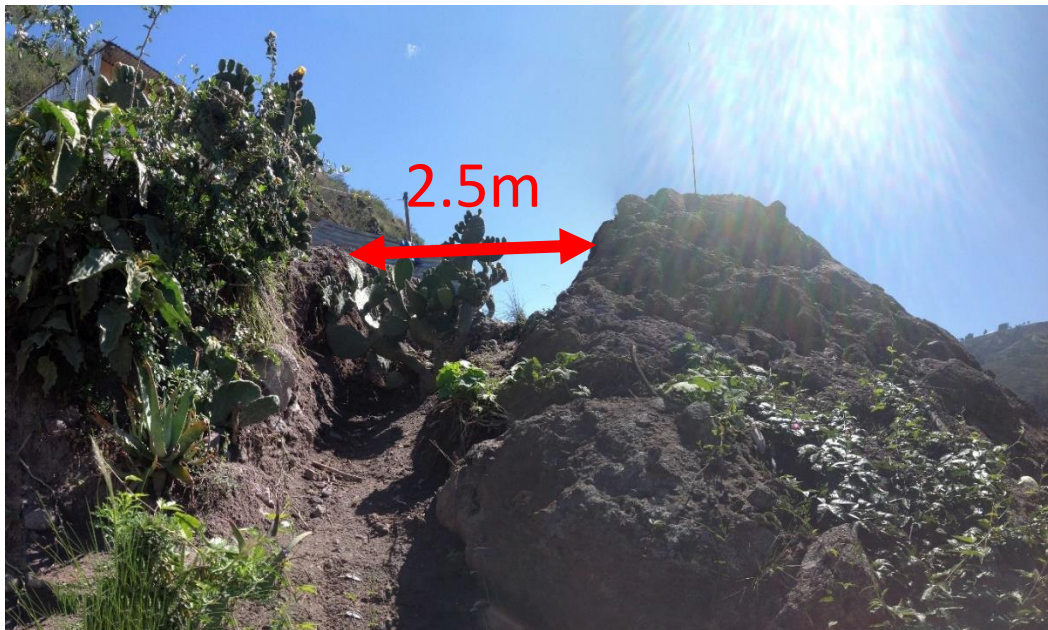
Durante la Inspección, se ha podido observar una roca que se encuentra enclavada en la parte superior de algunas viviendas construidas de material de adobe y quincha; se ha identificado los factores de peligrosidad que representa esta roca, cuyas dimensiones son: 25 m de diámetro y 10 m de altura en promedio, con un volumen aproximado de 140 m<sup>3</sup>. La pendiente promedio en la ladera es de 35° aproximadamente; además, el terreno donde se asienta esta roca es areno-arcilloso que no garantiza una estabilidad del suelo ya que no retiene humedad y su capacidad portante es muy baja; también se ha identificado la vulnerabilidad de las viviendas construidas de manera precaria y que se encuentran expuestas ante la caída de esta roca que podría afectar 6 viviendas de manera directa y otras 8 viviendas de manera indirecta; todo esto en conjunto representa

**FOTOGRAFÍA N° 3.** Se observa que el desplazamiento neto de la roca a la fecha es de 2.5m

- Se recomienda la remoción de los bloques sueltos identificados, mediante técnicas de voladura controlada y/o uso de cemento expansivo, para evitar las vibraciones y posterior deslizamiento de los bloques identificados como peligrosos.
- Realizar un estudio de suelos orientado a determinar la capacidad portante y estabilidad que permita identificar zonas con mejores condiciones para la construcción.
- Limitar el incremento de construcción de viviendas en áreas no apropiadas, de tal manera que se evite la exposición de un mayor número de personas en el sector.
- La entidad competente (Defensa Civil), debe elaborar un mapa de peligros que permita zonificar las áreas críticas con fines de ordenar la ocupación del territorio.

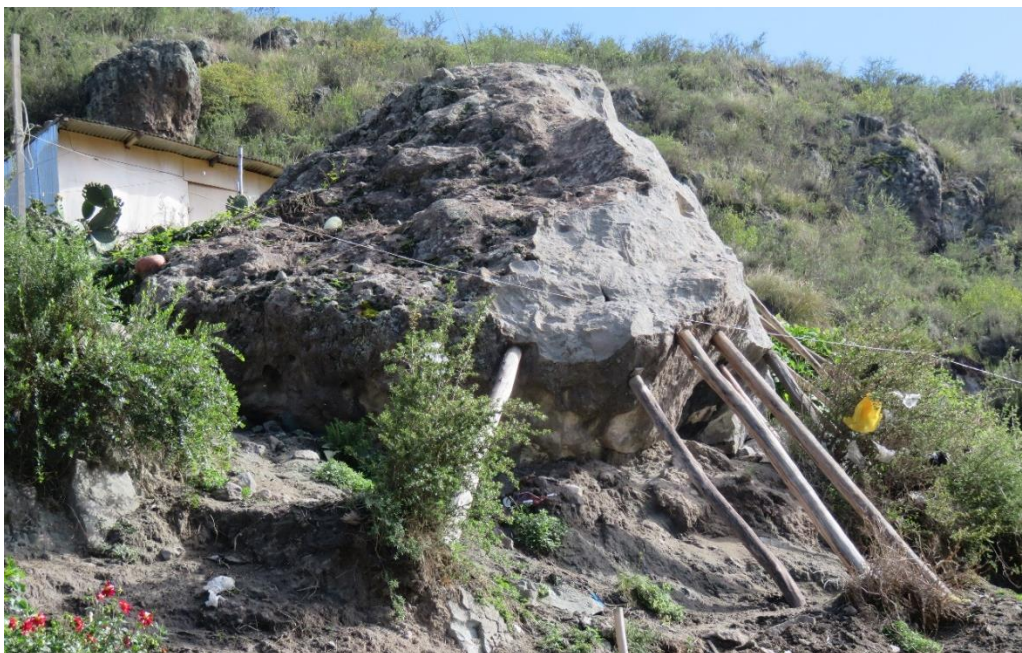
**FOTOGRAFÍA N° 4.** Se observa la roca suelta, que se encuentra apuntalada para evitar mayores desplazamientos.

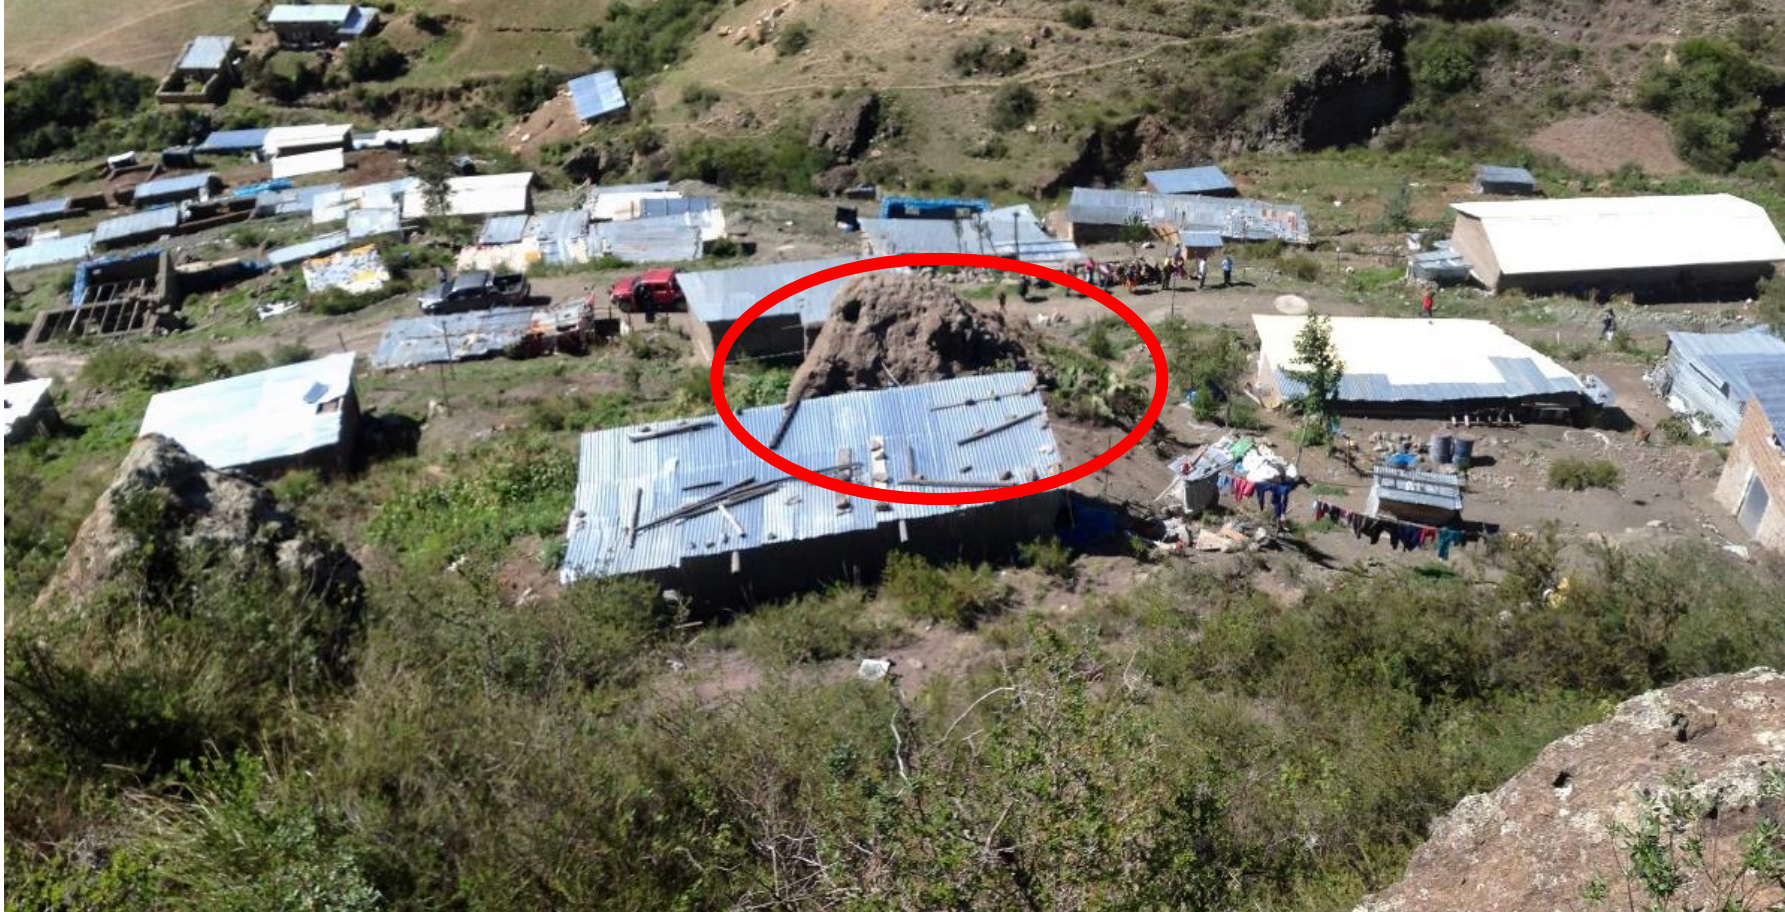
También se han observado dos rocas en la parte más alta a unos 70 m aproximadamente por encima de la anterior, donde también se ha identificado el peligro que representan para estas viviendas; estas rocas de aproximadamente 65 y 100 m<sup>3</sup> respectivamente también deberán ser removidas y mitigar así el riesgo potencial que representaría el desprendimiento de las mismas.

**FOTOGRAFÍA N° 4.** Se observa la roca suelta y una vista panorámica de las casas ladera abajo que pueden ser dañadas por las caídas de los bloques superiores.

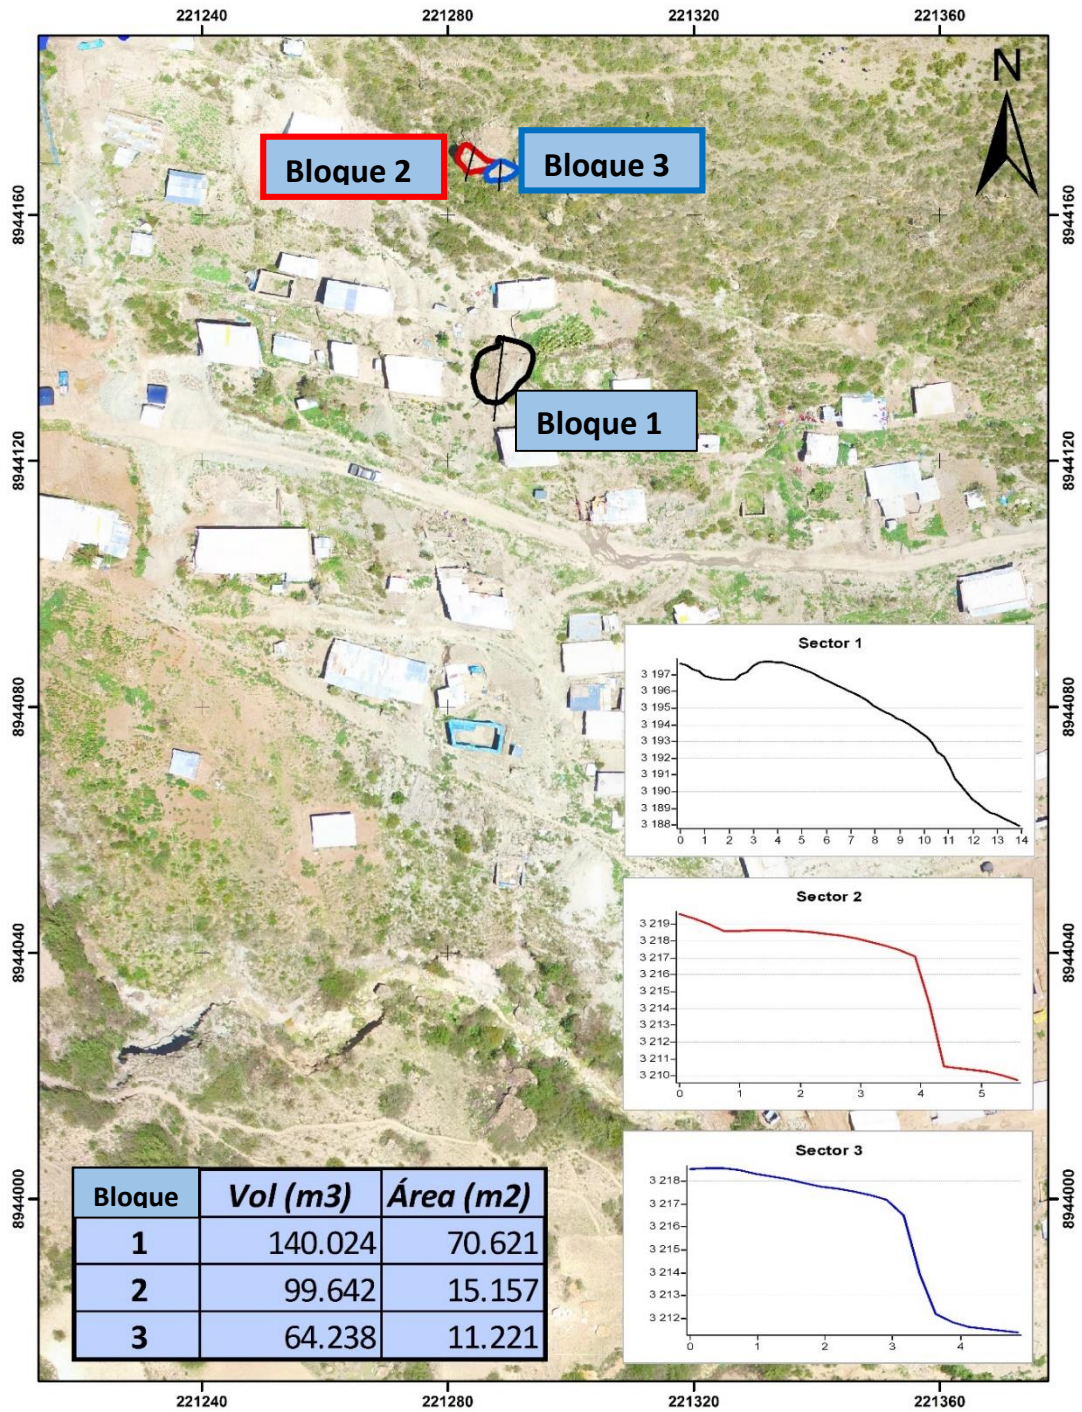
**FIGURA N°2.** Fotografía aérea tomada por DRONE del INAIGEM, donde se observa los bloques de roca inestable y su respectivo cuadro de cubicación en campo.

- Se ha determinado la existencia de tres bloques de roca de gran volumen con bajo nivel de estabilidad, que genera un alto peligro poniendo en riesgo la vida de las personas y viviendas ubicadas en la parte inferior.
- Las viviendas ubicadas en este sector han sido construidas sobre suelos muy inestables que a simple vista no son recomendables para este tipo de construcción (adobe y quincha).
- Las personas se encuentran con un alto grado de exposición ante la probabilidad de ocurrencia del deslizamiento de las rocas identificadas en campo.

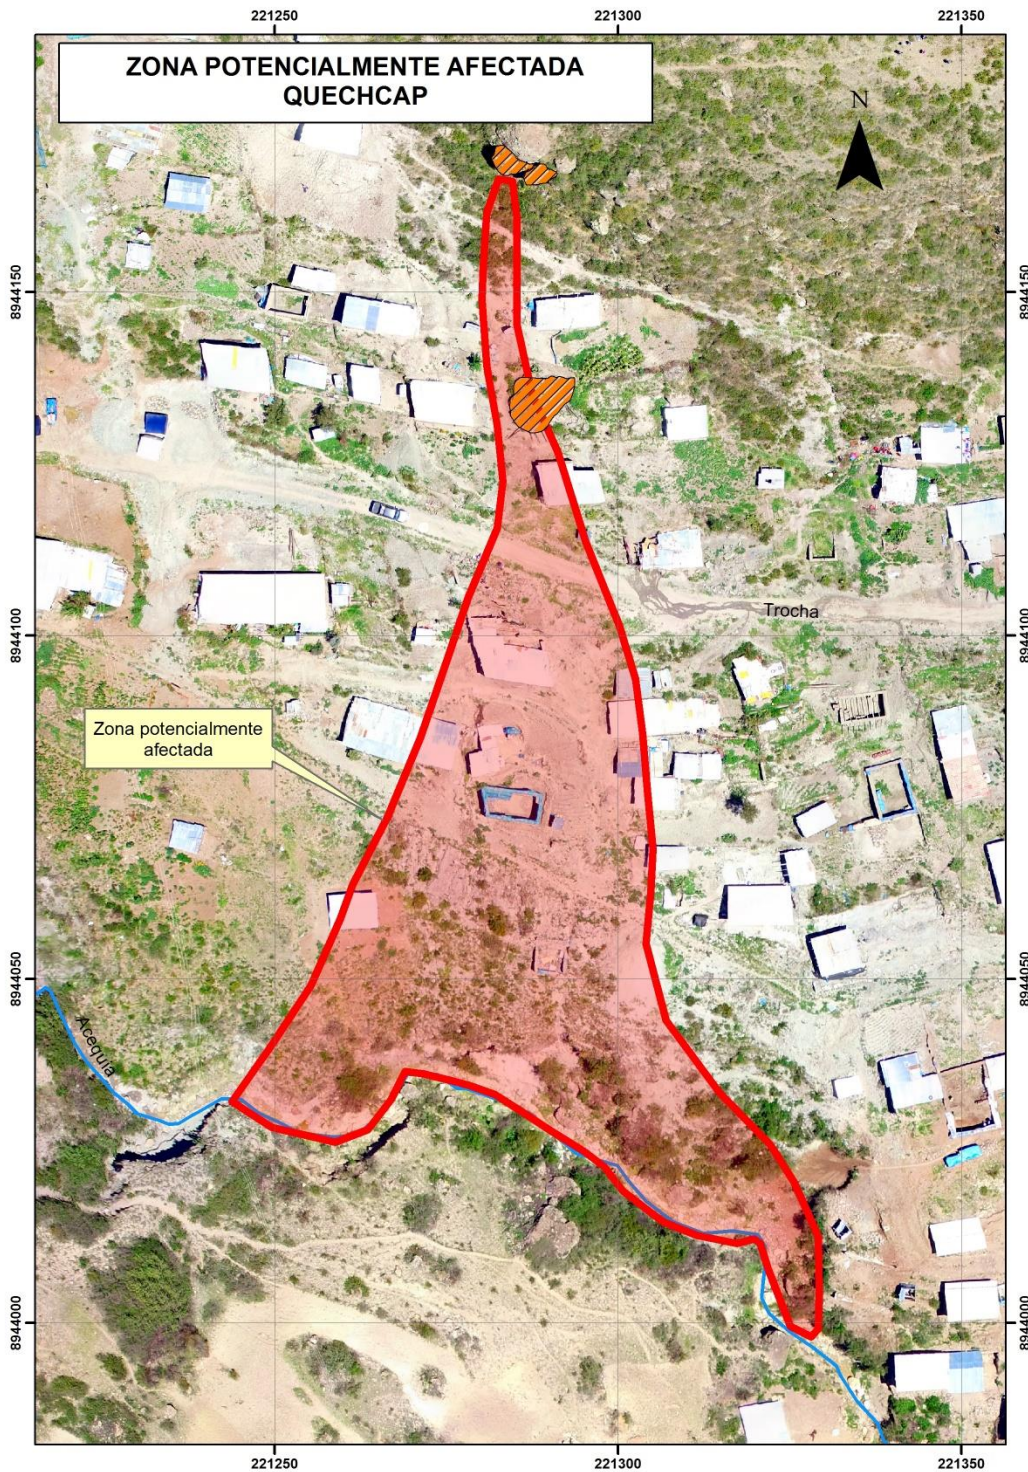
**FIGURA N°3.** Fotografía aérea tomada por DRONE del INAIGEM, donde se observa la zonificación de peligro por rodamiento del bloque de roca desde la ladera superior.
