**INSTITUTO NACIONAL DE INVESTIGACION EN GLACIARES Y ECOSISTEMAS DE MONTAÑA  
INAIGEM**

## **EVALUACION FISICA, BALCON DE JUDAS ANALISIS DE LA VULNERABILIDAD Y RIESGO**

### **Informe Técnico**

**Huaraz, Enero 2016**

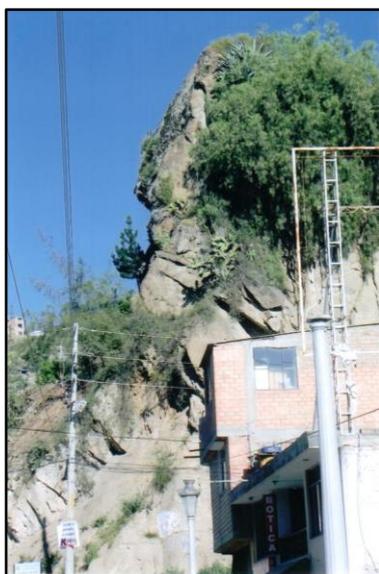
**Foto N° 1.** Macizo rocoso de origen volcánico, conformado por lavas y pórfidos andesíticos y dacíticos, con intenso fracturamiento local, que genera inestabilidad.

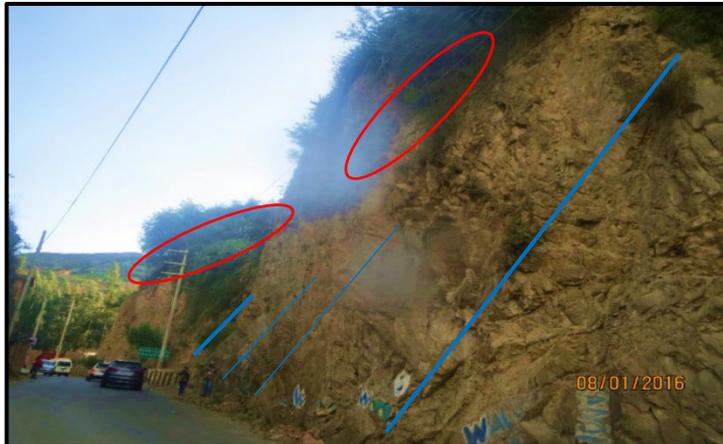
**Sistema de fallas locales.-** Se debe a un incremento en los esfuerzos actuantes o disminución de resistencia al esfuerzo cortante de la roca, en general se detectaron hasta 5 fallas situadas en todo el talud lateral al Balcón de Judas (foto N°2), estas, evidencian un sistema de movimiento en todo el cuerpo manifestándose con derrumbes producto de la fricción que existe entre los bloques rocosos, lo que a su

vez genera zonas de debilidad que se propagan en la cabecera removiendo los bloques presentes en la parte superior y provocando asentamientos que están en constante movimiento.

**FOTO N° 2.** Se observa un fallamiento local y paralelo en el cuerpo lateral del talud, provocando zonas de debilidad que se reflejan con más incidencia sobre todo en las cabeceras.

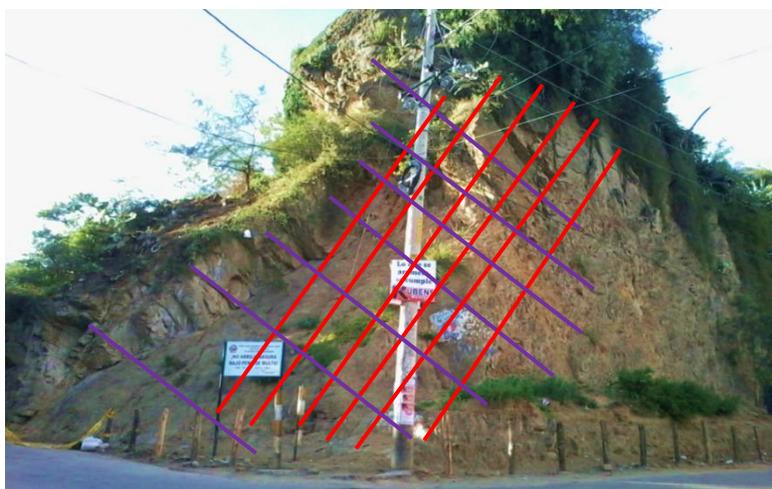
**Sistema de fracturamiento local.-** El cerro Balcón de Judas obedece a dos sistemas de fracturamiento (foto N°3), debido a que las rocas que componen este talud son de naturaleza heterogénea, estas han generado concentración de esfuerzos en zonas de contraste composicional (contactos de capas, cambio de facies), por pérdida de volumen (compactación). Por lo tanto estas fracturas se distinguen por los movimientos relativos que ocurren a lo largo de la superficie o línea de debilidad.

**FOTO N° 3.** El talud altamente inestable se ve sometido a este sistema de fracturamiento las cuales están predominando, generando planos de ruptura que se reflejan en derrumbes.

Las líneas de color lila representan planos contra talud y obedecen a un sistema de discontinuidades en forma macro, con tendencia a seguir un plano en la roca, estas fracturas tienen aberturas las cuales están siendo rellenas por materiales finos y subsecuentemente están siendo alteradas y mineralizadas; por lo tanto se está observando un incremento en la capacidad de permitir el flujo de fluidos a través de la roca, generando esfuerzos cortantes y en zonas de tensión o de compresión originando planos en movimiento, observados en la parte frontal inferior del talud, con volcaduras de rocas removidas y próximas a caer, (foto N°4 y 5).

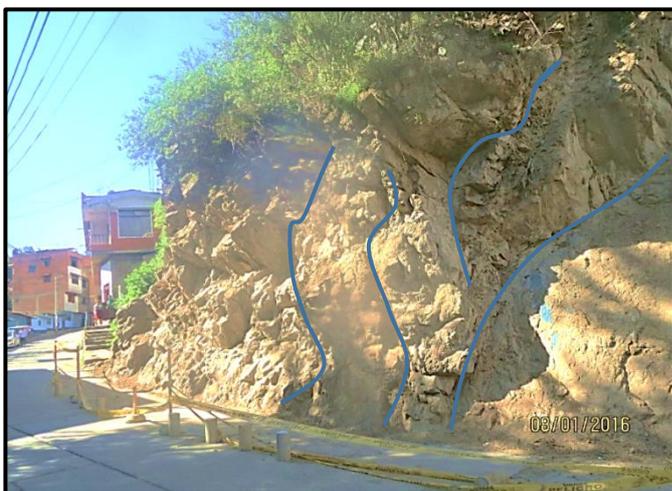
**Foto N° 4.** Sector crítico donde la base del talud se ve muy afectada producto del gran fracturamiento y alteración a la cual la roca se presenta, generando falla local y fuerte presión vertical sobre el talud superior de la carretera a Los Olivos.

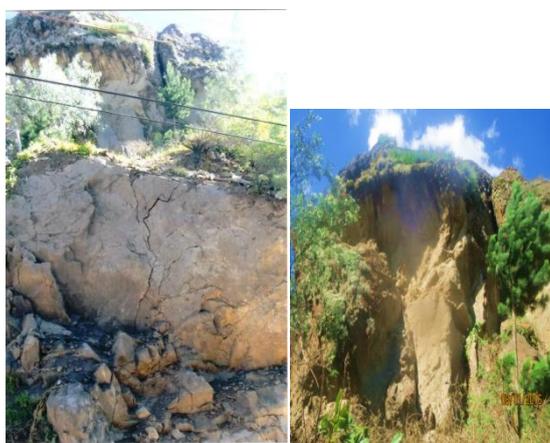
**Foto N° 5.** Zonas inestables por fracturamiento vertical desde la base hasta la cima del afloramiento rocoso siguiendo una fractura continua. Se observa desplazamiento lateral con fuerte alteración superficial. En la cima, grandes bloques fracturados.

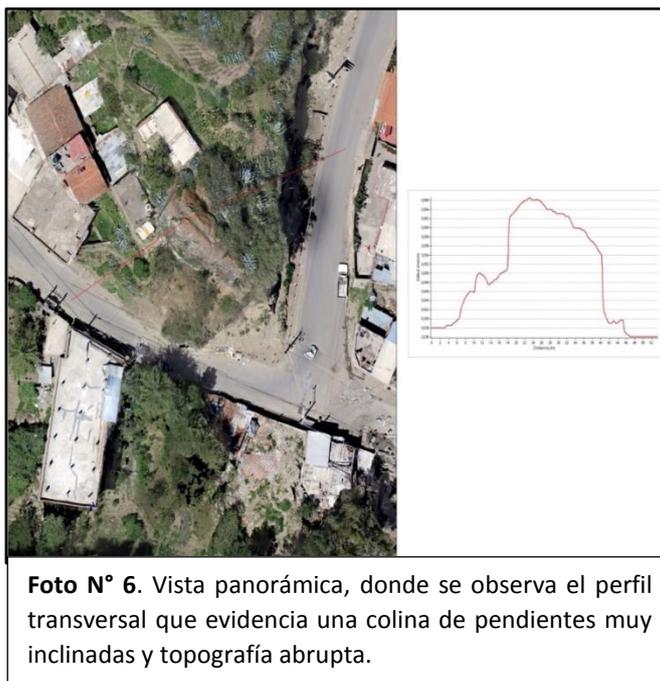
Geomorfológicamente, este sector constituye una colina baja de aproximadamente 30 m. de altura sobre afloramiento rocoso con cimas muy accidentadas y taludes con fuerte pendiente hasta escarpados por corte de la carretera (foto N° 6).

**Foto N° 6.** Vista panorámica, donde se observa el perfil transversal que evidencia una colina de pendientes muy inclinadas y topografía abrupta.

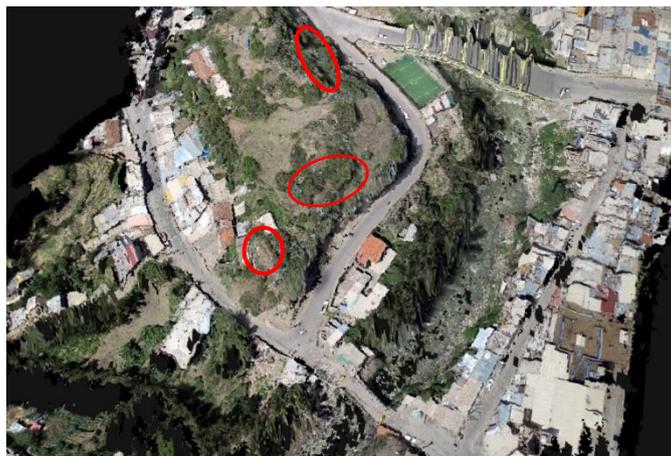
Durante la visita de campo, se han identificado tres (3) áreas consideradas como críticas, por la presencia de taludes inestables (círculos en color rojo, fotos N° 7, 8, 9, 10, 11 y 12), donde existe una alta probabilidad de ocurrencia de derrumbes y desprendimientos de roca y material triturado que afectarían la vía, las viviendas y las personas que transitan en forma permanente por estos sectores.

**FOTO N° 7.** Se observa una fotografía panorámica donde se ha detectado 3 sectores que comprende la parte más crítica conocida como Balcón de Judas, luego uno en la parte lateral y un último frente al puente Raimondi.

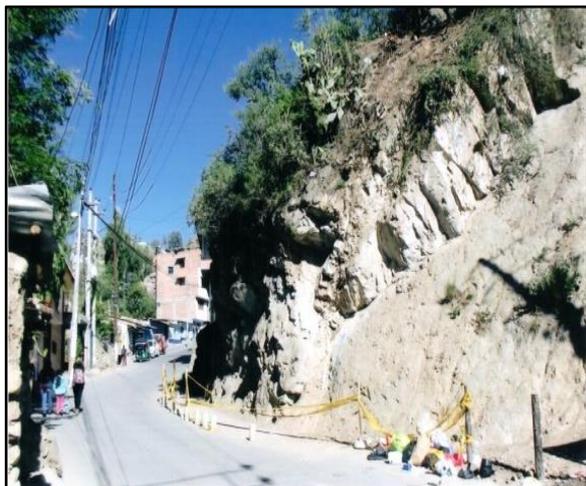
**Foto N° 8.** Sector 1 considerado el más crítico que amerita intervención inmediata.

- sobre la vista frontal del Balcón de judas, se ha señalado una posible área de desquinche con retiro de 5 bloques sueltos ubicados en la parte alta del último derrumbe ocurrido en diciembre del 2015, que debe realizarse en forma inmediata para evitar accidentes.

- En la parte baja del talud de Balcón de Judas, sector frontal, se ha estimado en forma preliminar el área de desplante (desquinche) considerando el sector de derrumbes y el gran volumen de roca a remover, calculado aprox. 14 m. de largo en la base, por 12 m. de altura sobre el plano de falla y 2.5 m en promedio de ancho, dando un volumen aproximado de 420 m<sup>3</sup> de roca a remover. Para esto Debe realizarse un estudio geotécnico detallado sobre el área crítica del Balcón de Judas con la finalidad de determinar con precisión, el volumen de roca a remover por desquinche y voladura.

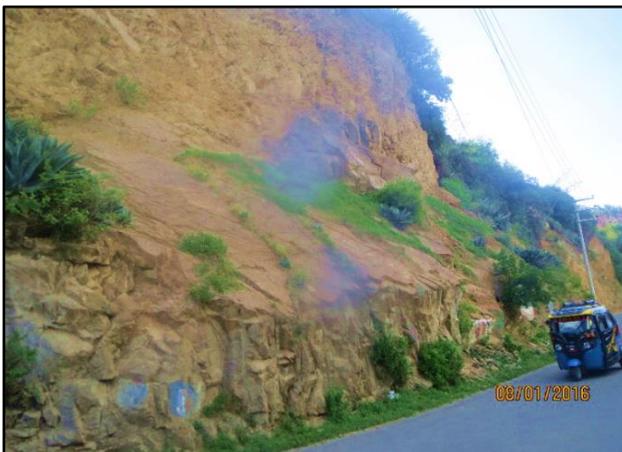
**Foto N° 9.** Sector 2 considerado como crítico debido a las zonas de debilidad que presenta, observándose rocas muy alteradas susceptibles a procesos erosivos.

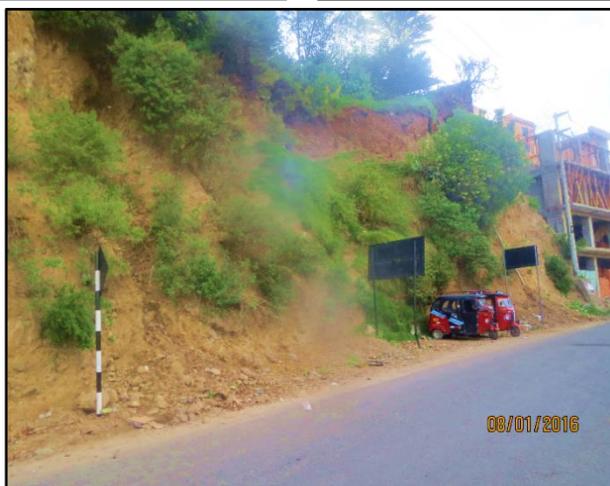
**Foto N° 10.** Sector 3 considerado crítico por desplazamiento de la masa en la cabecera y fracturamiento de la roca en la parte media.

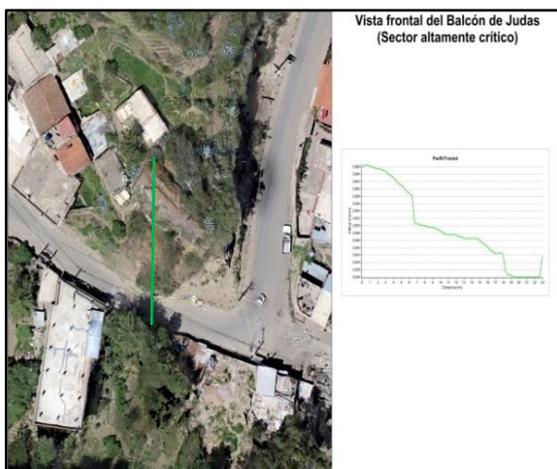
**Foto N° 11. Perfil principal:** Talud frontal sobre la zona de derrumbes con altura aprox. 30 m. base de 20 m. sobre plano de falla local. Zona muy fracturada.

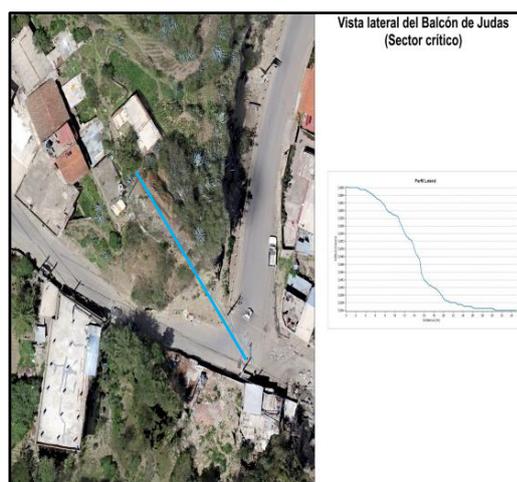
**Foto N° 12. Perfil lateral:** zona de afloramiento de roca con grandes bloques fracturados en la parte alta. Altura aprox. 32 m. base 30 m.

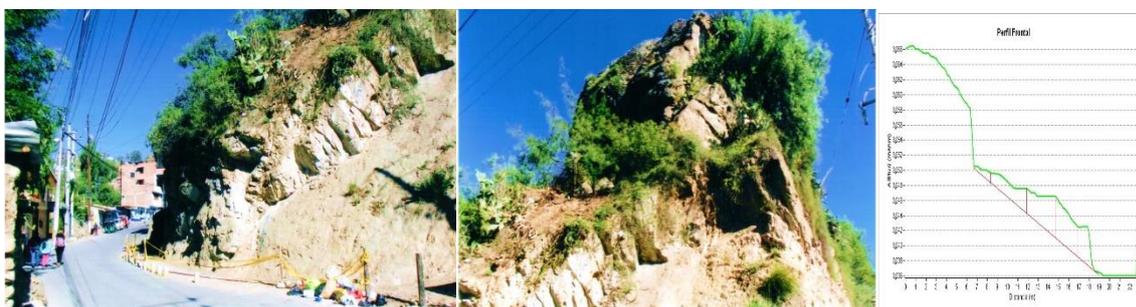
de material muy fracturado con desplazamiento sobre plano de falla local hacia la base de talud, determinando una área crítica muy inestable de aproximadamente 14 m. de largo en la base, por 12 m. de altura y aprox. 2.5 m. de ancho (foto N° 13).

En la parte alta, se ha calculado un área de intervención en forma preliminar de 14 m. en la base por 10 m. de ancho y 16 m. de altura, estimando un volumen aproximado de 2,240 m<sup>3</sup>. (Esta información debe ser precisada mediante un estudio técnico detallado que permita estimar el verdadero volumen de roca a remover).

**Foto N°13.** Se observan planos de roca muy fracturados e intemperizados del sector frontal propensos a caer tanto en la base y cabecera del talud, provocando una amenaza latente en toda el área.

- En la parte alta del afloramiento, debe hacerse voladura de rocas en forma local y sistemática, manejado técnicamente, tratando de eliminar los grandes bloques sueltos que pueden provocar accidentes sobre las personas y vehículos. En este sector se ha calculado un área de intervención en forma preliminar de 14 m. en la base por 10 m. de ancho y 16 m. de altura, estimando un volumen aproximado de 2,240 m<sup>3</sup>. (esta información debe ser precisada mediante un estudio técnico detallado que permita estimar el verdadero volumen de roca a remover.

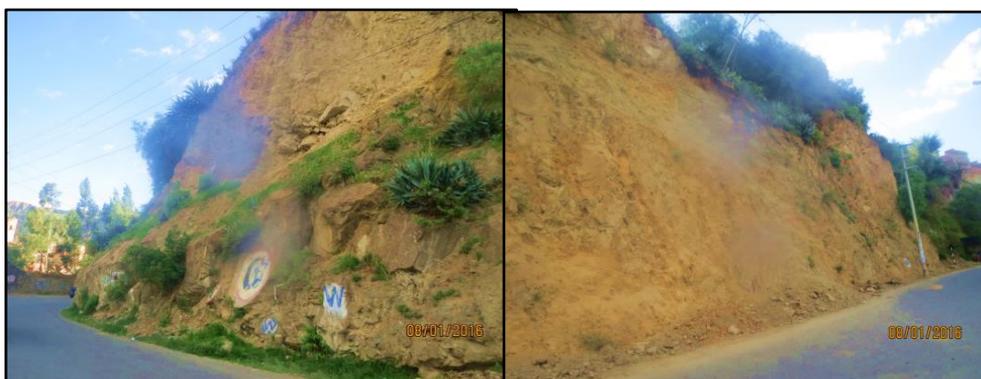
Existen también otras áreas críticas sobre el talud de la carretera hacia el puente Raimondi, con material triturado y alta condición de inestabilidad, donde se deben tomar medidas de prevención. Así mismo, en el talud de la carretera frente al puente Raimondi, se observa roca dacítica muy alterada, con talud vertical con alta inestabilidad, que origina caída de material coluvial sobre la carretera con elevado peligro para las personas y vehículos que circulan en esta vía, (foto N° 14).

**Foto N° 14.** La fotografía muestra nuevos sectores inestables que se detectaron en la inspección de campo, la cual se consideraron críticos, debido a la inestabilidad que presentan, ameritando obras de prevención.

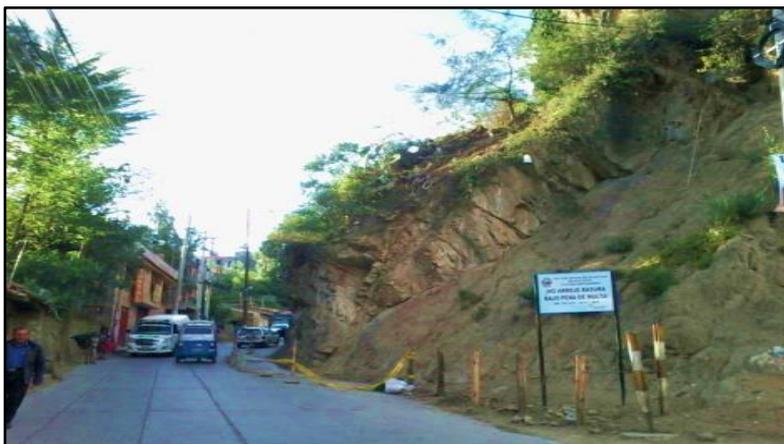
La alta transitabilidad de personas y vehículos sobre la vía principal de doble sentido que conduce a Los Olivos, determina una alta exposición ante la caída de rocas y derrumbes en el talud frontal del Balcón de Judas, principalmente por lo angosto de esta vía y la poca capacidad de tránsito, elevando el nivel de exposición de las personas (foto N° 15).

**Foto N° 15.** La fotografía muestra el paso de vehículos muy cerca de la zona altamente crítica, entrampándose entre ellos, un derrumbe provocaría daños muy perjudiciales.

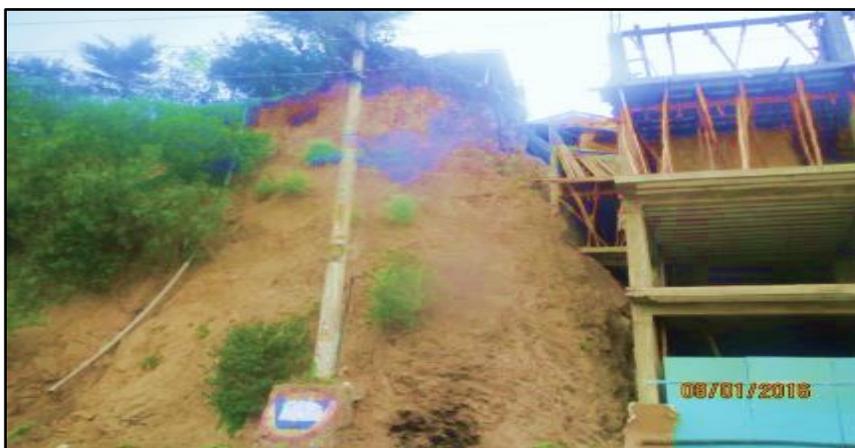
También se ha observado la construcción de viviendas de concreto sobre el corte del talud inestable en rocas muy alteradas, sin considerar las normas técnicas de construcción. La presencia de lluvia y/o sismos incrementa la vulnerabilidad que puede originar daños considerables (foto N° 16).

**Foto N° 16.** Se observa construcción de edificaciones ubicadas en zonas de taludes inestables, un deslizamiento provocaría grandes daños.

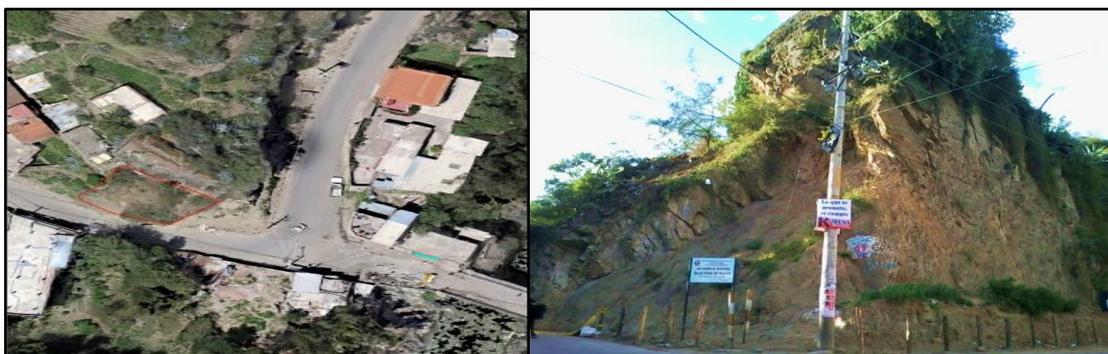
Al mismo tiempo, la instalación de postes de alumbrado público de alta tensión que pueden ser afectados por derrumbes y obras de estabilización, podría interrumpir el servicio y las actividades en Los Olivos, con grandes daños económicos y sociales (foto N° 17.).

**Foto N° 17.** Se observa la vista de planta y frontal, del sector considerado altamente crítico, como parte de la solución, se está proponiendo el desquinche y voladura de la roca fracturada, así como también la reubicación de los postes de alta tensión que se verán afectados.
