Informe de Inspección 05  
Mayo 2021

# LAGUNA SALKANTAYCOCHA

Informe de Inspección 05  
Laguna Salkantaycocha

# Informe de la situación actual de la laguna Salkantaycocha

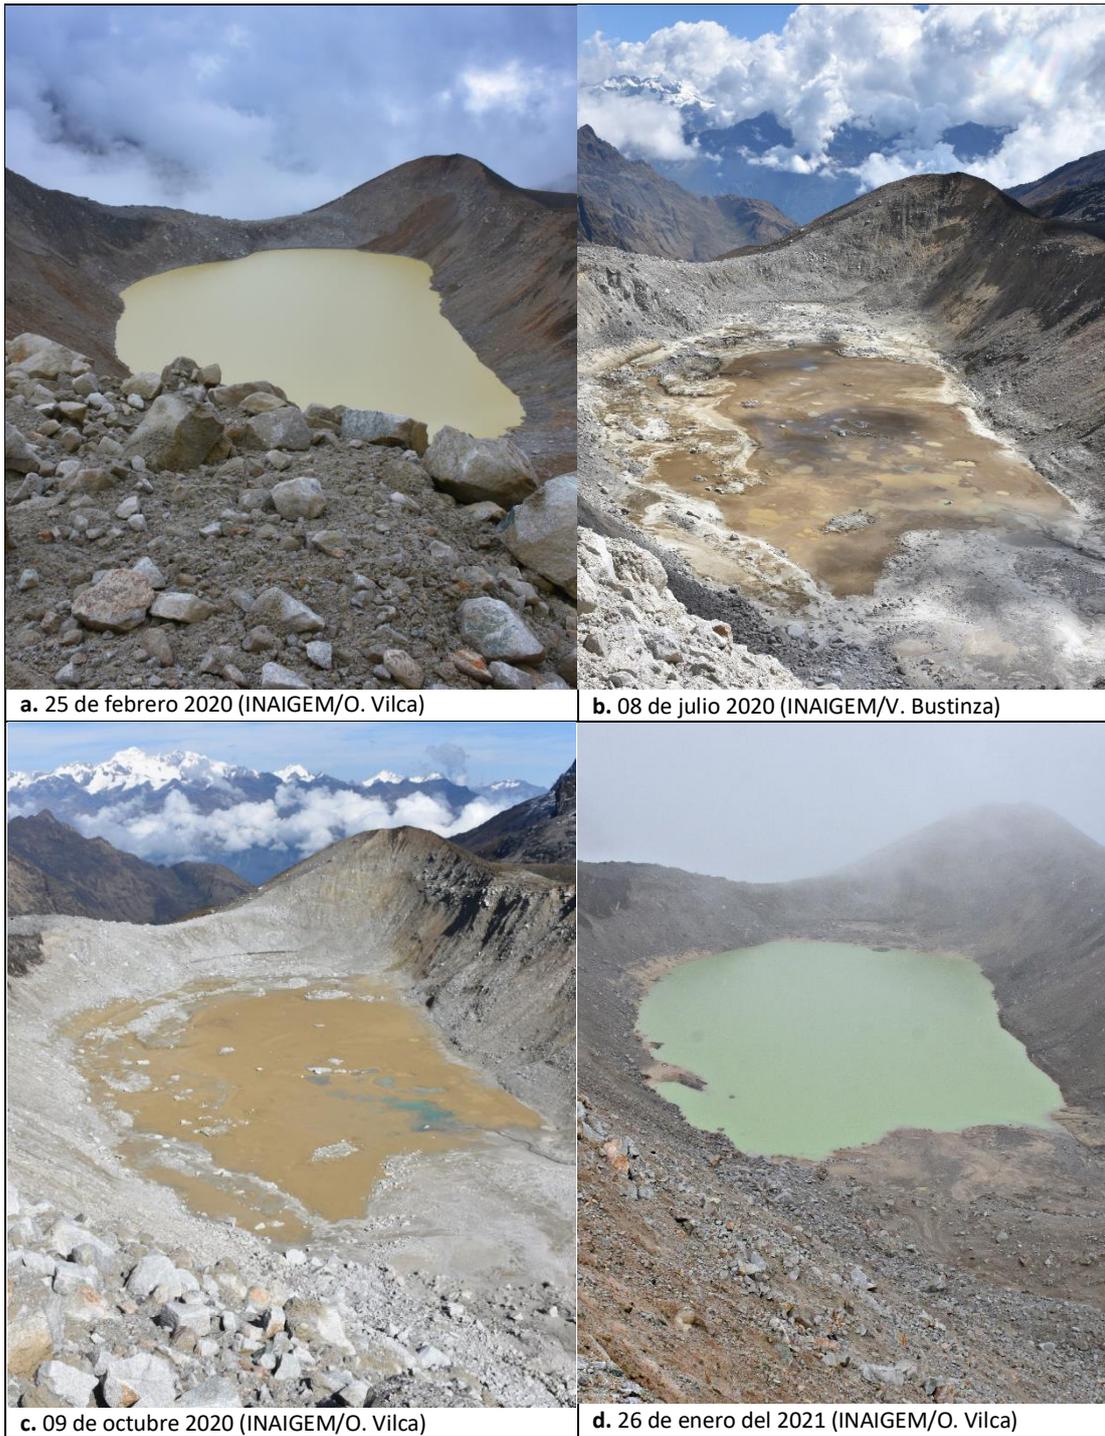
- El nivel de espejo de agua de Salkantaycocha se encuentra visiblemente por debajo del nivel observado en la inspección de enero del presente año. Esto nos indica la capacidad receptora del vaso en función del aporte de agua que recibe estacionalmente.

**Figura 01.** Comparativa de fotografías capturadas en las diferentes inspecciones realizadas a la laguna Salkantaycocha, en la que se evidencia la fluctuación del nivel de espejo de agua.

- Continuar con el monitoreo del comportamiento de los niveles de la laguna Salkantaycocha en los meses más secos (Julio – Agosto).
- Monitorear mediante registro fotográfico la pared de roca expuesta producto de la avalancha.
- El día de la visita de inspección se observó la presencia de grupos de personas, turistas y guías en la zona posterior de la laguna y cercana a la zona de mayor impacto de la última avalancha. En la actualidad es probable el desprendimiento de bloques reducidos de roca que significaría una amenaza para la vida de las personas. Por ello, se debe evitar el acercamiento de personas a la zona de depósito de escombros por tratarse de una zona inestable y de muy alto riesgo.

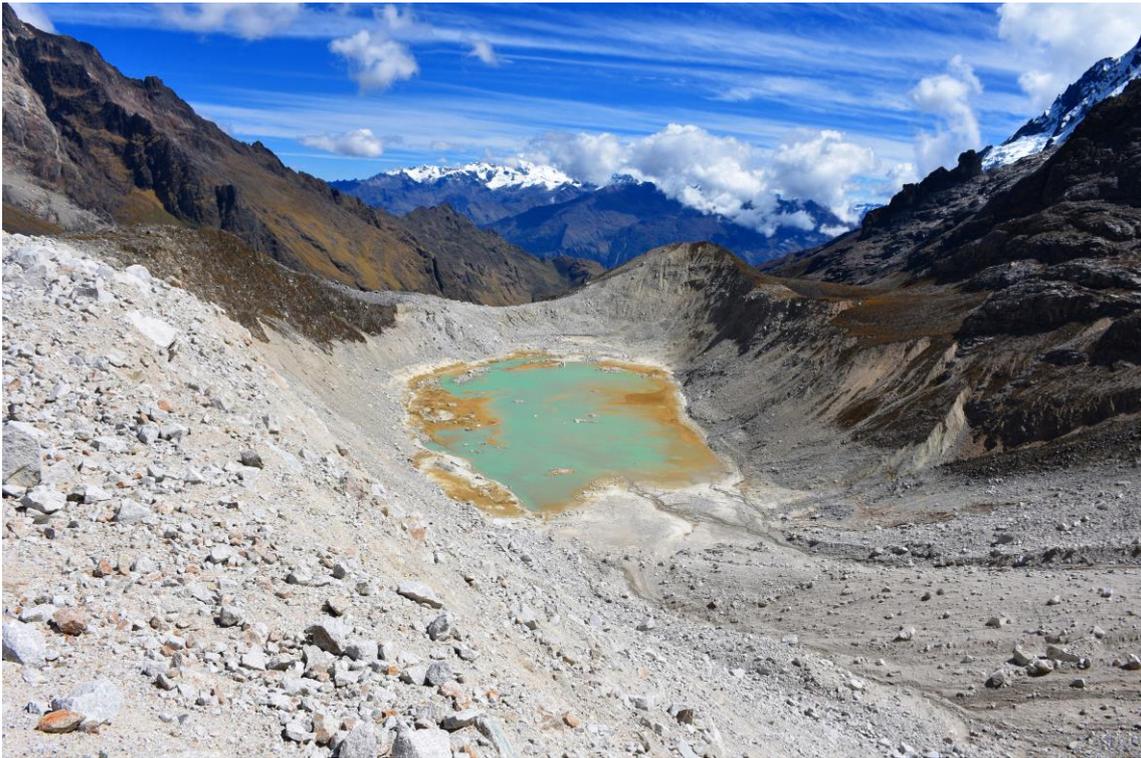
- Los taludes interiores del vaso no muestran evidencia de cambios significativos (**Figura 02**).

**Figura 02.** Laguna Salkantaycocha el día 20 de mayo del 2021

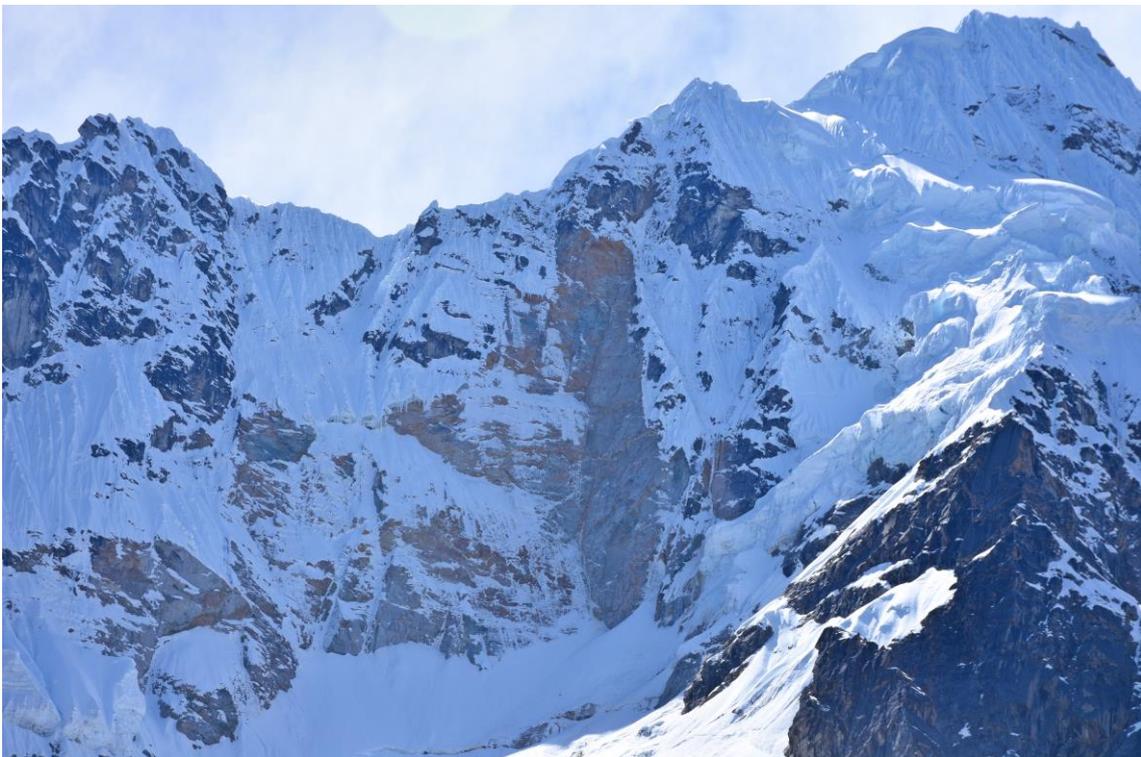
**Figura 03.** Zona de arranque

El sector de la zona de arranque se muestra con cambios en la coloración de la superficie de roca, lo cual indicaría el proceso de oxidación de los minerales existentes. No se visualizan cambios significativos.
