Informe de Inspección 04

# LAGUNA SALKANTAYCOCHA

Informe de Inspección 04  
Laguna Salkantaycocha

# Informe de la situación actual de la laguna Salkantaycocha

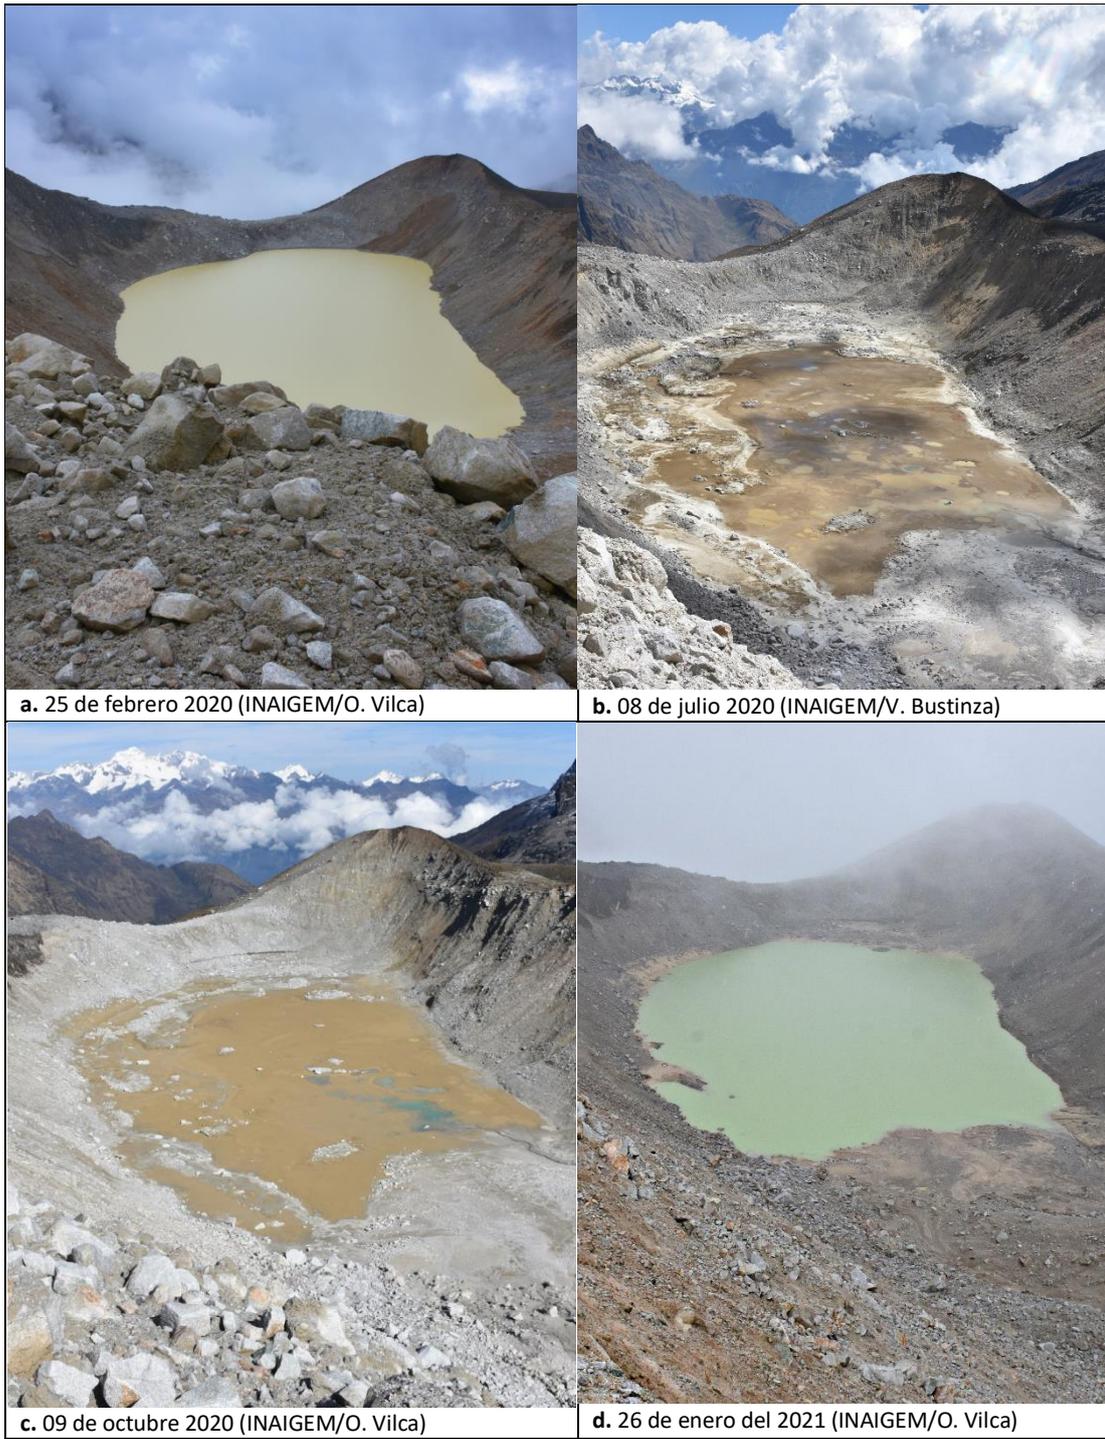
- Los taludes interiores del vaso morrénico continúa en proceso de erosión lenta, debido principalmente a la escorrentía producto de las precipitaciones.

- El dique frontal presenta condiciones similares en referencia a las visitas de inspección anteriores.
- Sobre el nivel de espejo de agua de Salkantaycocha se observaron cambios significativos al reportado en la inspección del 09 de octubre, debido a las precipitaciones de la estación. Este nivel de espejo incrementó en aproximadamente 2 m, lo que nos indica que Salkantaycocha regula el volumen de agua de forma natural acorde a las condiciones meteorológicas. El volumen de agua almacenada no representaría peligro inminente, tanto por la profundidad reducida como consecuencia de la sedimentación, así como por la latura de borde libre existente.

- La zona posterior no muestra cambios significativos con relación a lo reportado en la última inspección.

**Figura 01.** Comparativa de fotografías capturadas en las diferentes inspecciones realizadas a la laguna Salkantaycocha, en la que se evidencia la fluctuación del nivel de espejo de agua.

- Monitorear el comportamiento de los niveles de la laguna Salkantaycocha finalizando la estación húmeda.
- Monitorear mediante registro fotográfico la pared de roca expuesta producto de la avalancha.
- Evitar el acercamiento de personas a la zona de depósito de escombros, por tratarse de una zona inestable.
