Informe de inspección 01

LAGUNA SALKANTAYCOCHA

INFORME DE INSPECCIÓN DE LA LAGUNA SALKANTAYCOCHA

Fecha 25 de febrero del 2020.

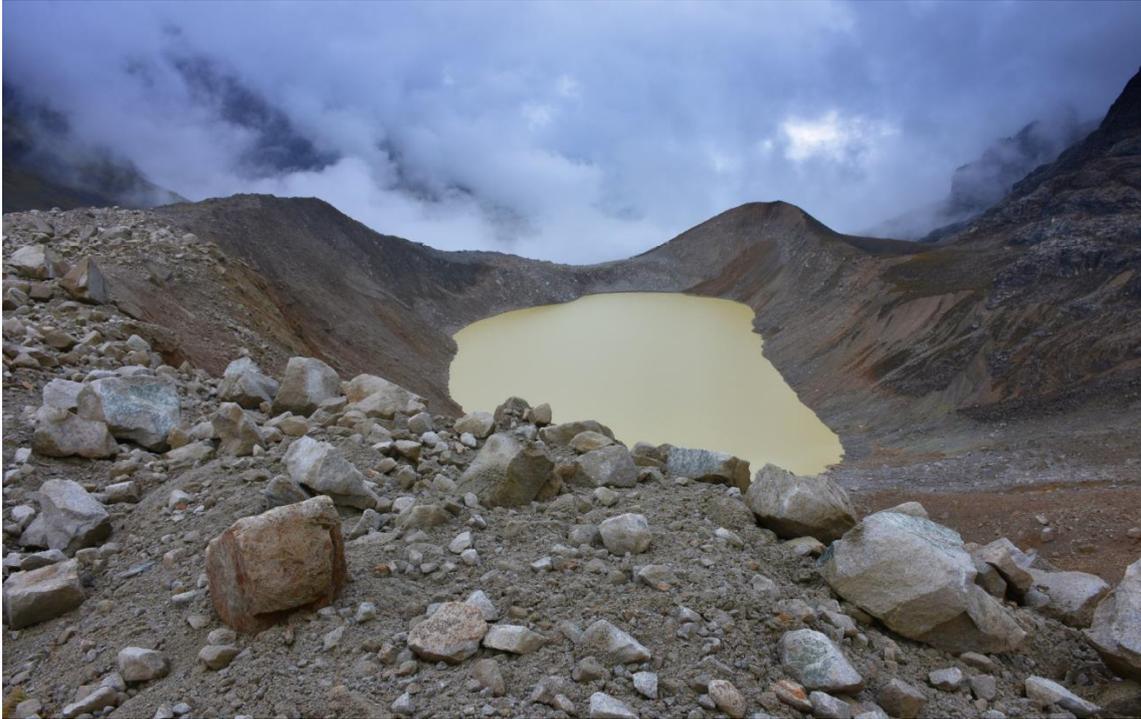
El entorno de la laguna Salkantaycocha muestra evidencias claras de alteraciones en la superficie del agua, como es el cambio de coloración, también en la dinámica de los taludes internos, aspecto que se corrobora con la observación de deslizamientos y caída de rocas con relativa frecuencia (ver Figura 3).

En la zona posterior y entre el flanco izquierdo es posible apreciar una cantidad significativa de escombros, dispuestos en mayor proporción fuera del vaso lagunar.

Figura 3. Imagen de la laguna desde la zona posterior hacia aguas abajo, se observan los flancos izquierdo y derecho con marcadas zona de deslizamientos, así también en primer plano se observa la presencia de escombros, arena y lodo (Fuente: INAIGEM/O.Vilca).

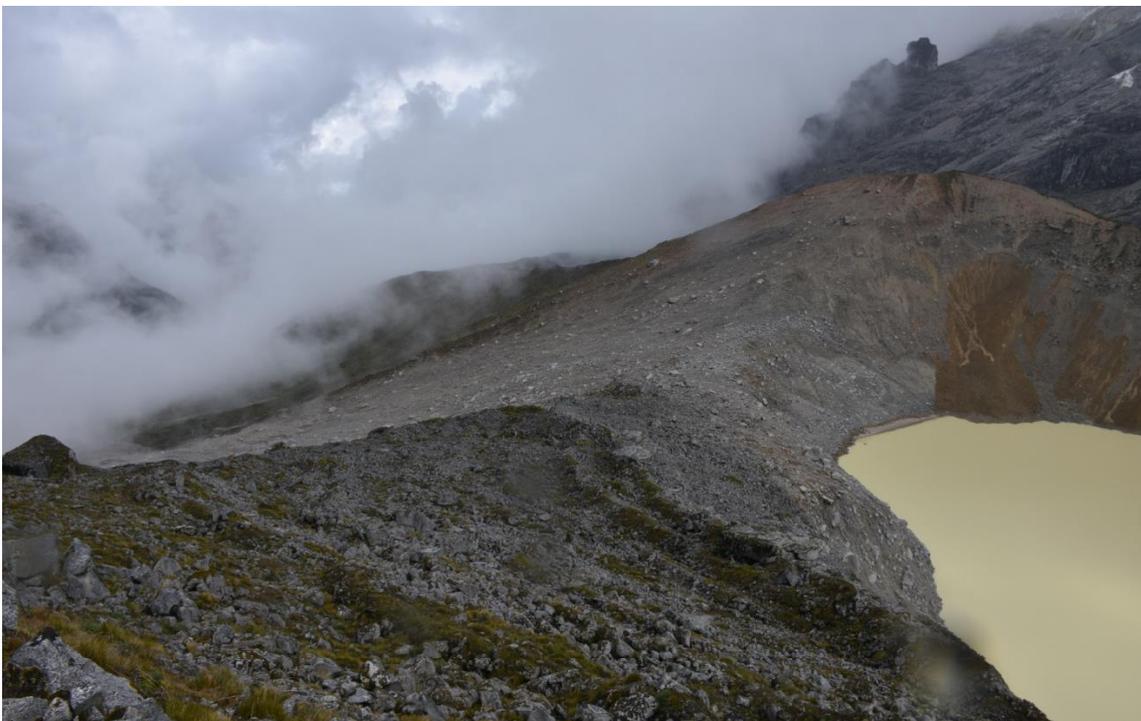
La zona frontal que cumple la función de dique natural, está compuesta en su integridad por depósitos morrénicos, aquí se observan marcas que dejó el agua durante el salto u oleaje, sobrepasando los ~15 metros de borde libre (aproximadamente) (Ver Figura 4).

Figura 4. Zona frontal, se observa la huella del flujo de agua que sobrepasó la cota de rebose, también la erosión producida en la cara exterior (Fuente: INAIGEM / O.Vilca)

- Realizar la evaluación del ámbito mediante un levantamiento con DRONE.
- Estimar el volumen de hielo y roca con potencial de peligro.
- Evaluar la situación de la morrena frontal, que actúa como un dique de la laguna Salkantaycocha.

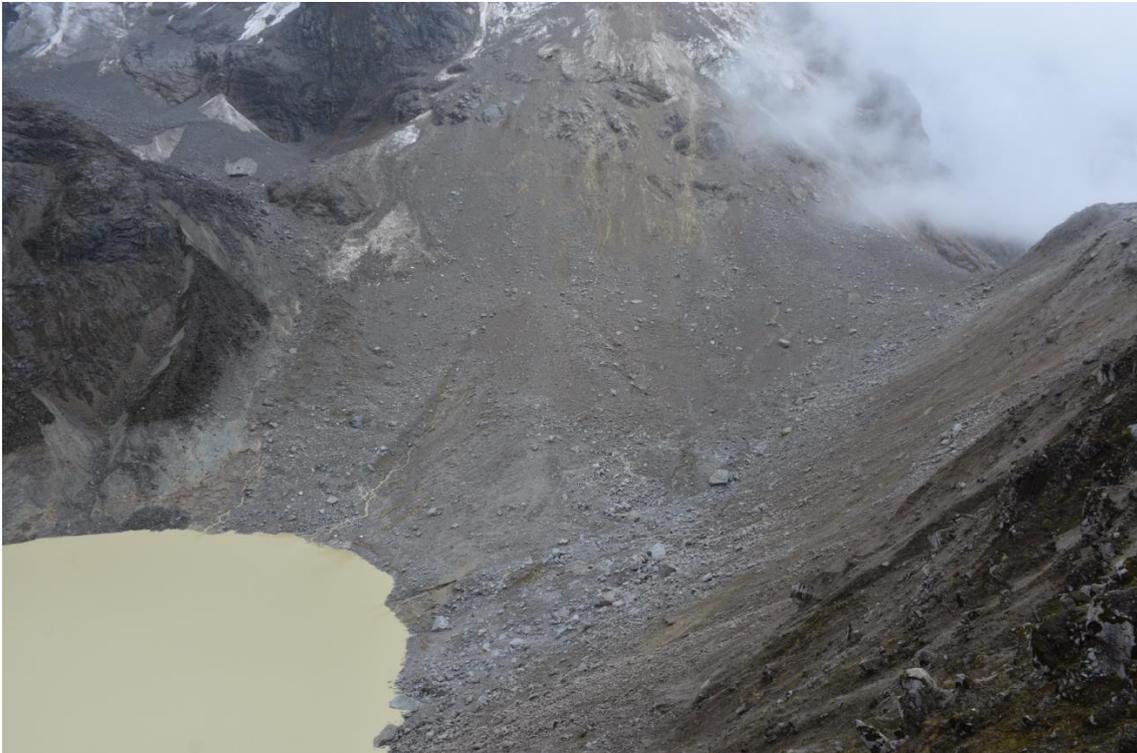
La zona posterior de la laguna se muestra con visibles signos de alteración en la superficie, con mayor presencia de escombros, arena y lodo. Esta zona es un depósito de detritos, con la frecuente caída de rocas y hielo proveniente de los frentes glaciares, hace la función de dissipador de energía amortiguando así la velocidad de las rocas antes que lleguen a impactar al espejo de agua (Ver Figura 5).

Figura 5. Vista de la zona posterior con presencia de abundante escombros, al momento de la inspección se observó caída de roca y hielo desde el frente glaciar. (Fuente: INAIGEM / O.Vilca)

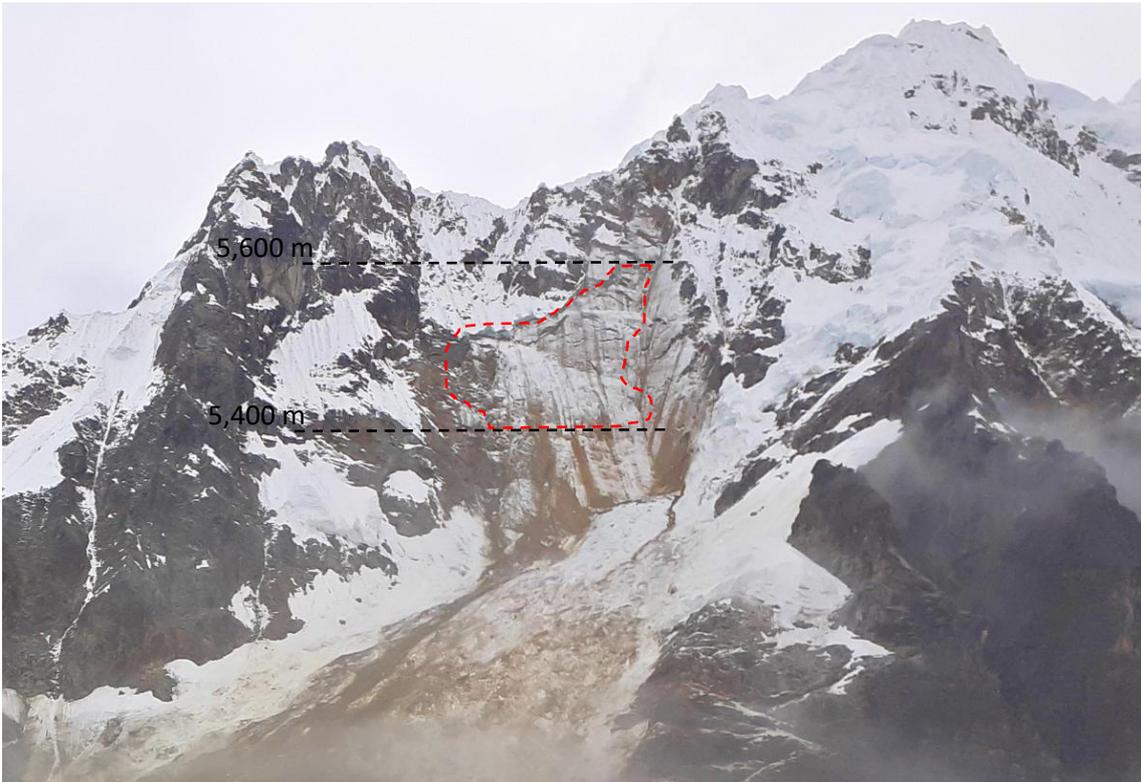
Con origen en la cara sur del sector oeste del nevado Salkantay, aproximadamente entre los 5,600 y 5,400 msnm (Ver Figura 6). El desprendimiento de roca y hielo cae en forma vertical y luego se desplaza sobre el glaciar, este último cumple la función de una rampa de hielo debido a que posee una pendiente muy elevada, generando así la energía suficiente para alcanzar un desplazamiento de hasta 1.7 km.

Se estima la caída de un volumen de roca y hielo de aproximadamente 400 mil metros cúbicos, siendo roca más del 90% (Datos preliminares).

Figura 5. Zona de origen de la avalancha mixta, se observan las líneas paralelas en la pared rocosa que indican el proceso de fricción ejercido durante el desprendimiento (Fuente: Benito Moncada).

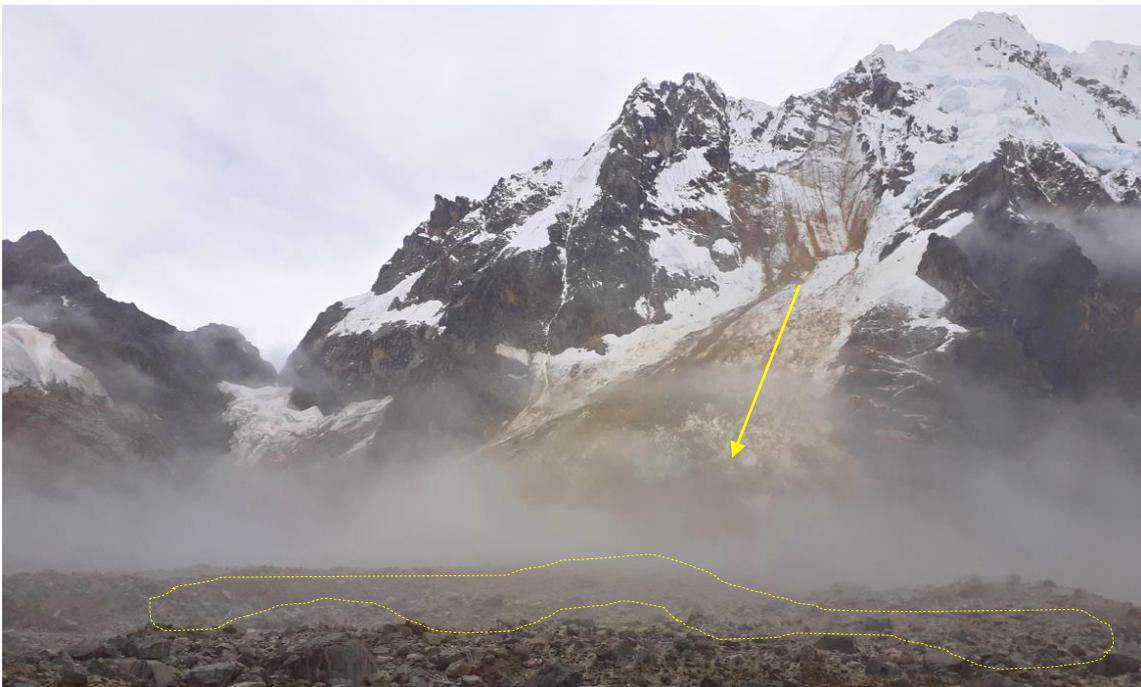
El volumen de escombros de la avalancha mixta, según la línea de flujo principal, se deposita entre la zona posterior de la laguna Salkantaycocha y sobre la línea del divorcio de aguas.

Figura 6. Línea de flujo de la avalancha y zona principal de depósito de escombros (Fuente: Benito Moncada)

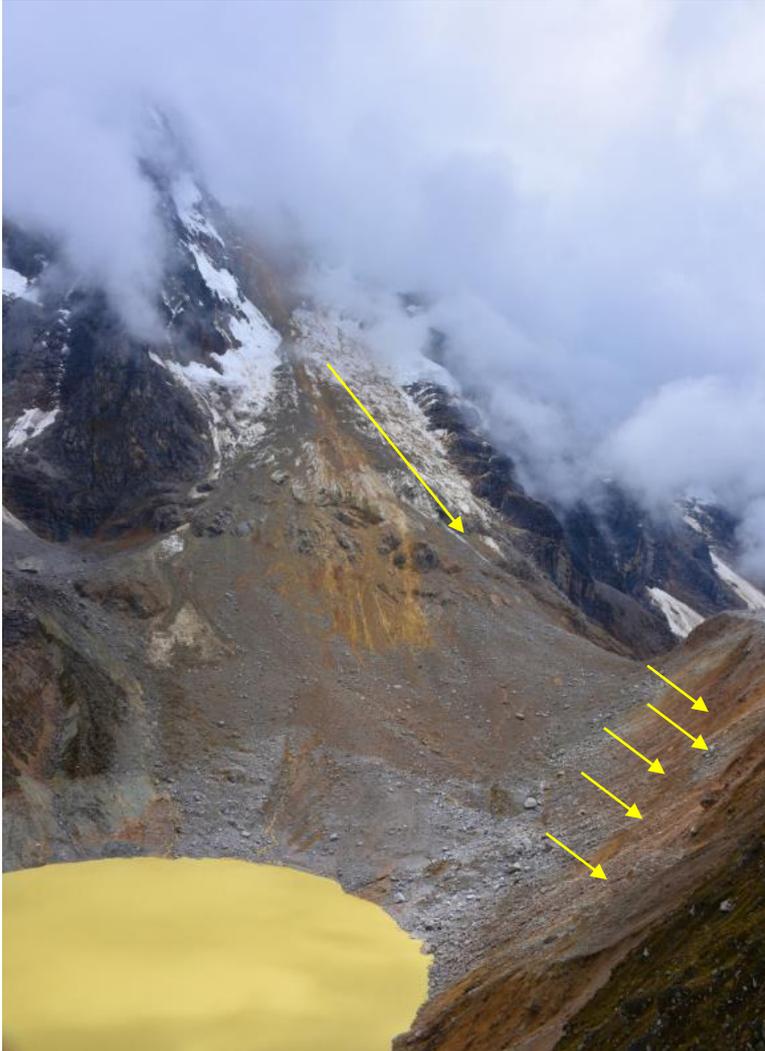
Se plantea la hipótesis que un porcentaje menor del volumen total de escombros ingresa a la laguna, presumiblemente rocas de volumen considerable (De hasta 12 metros de diámetro), algunos de ellos impactan en el talud interior del flanco izquierdo causando deslizamientos, los mismos que aún se visibilizaron al momento de la inspección, el impacto de este volumen de escombros sobre el espejo de agua ocasiona el movimiento del agua y oleajes sucesivos dentro del vaso, siendo presumiblemente tres olas los que superan la cota de rebose del dique natural.

Figura 7. Se aprecia zonas significativamente alteradas en el talud interior del flanco izquierdo de la laguna, esto nos permite asumir la hipótesis sobre el impacto de los escombros (Fuente: INAIGEM / O.Vilca)

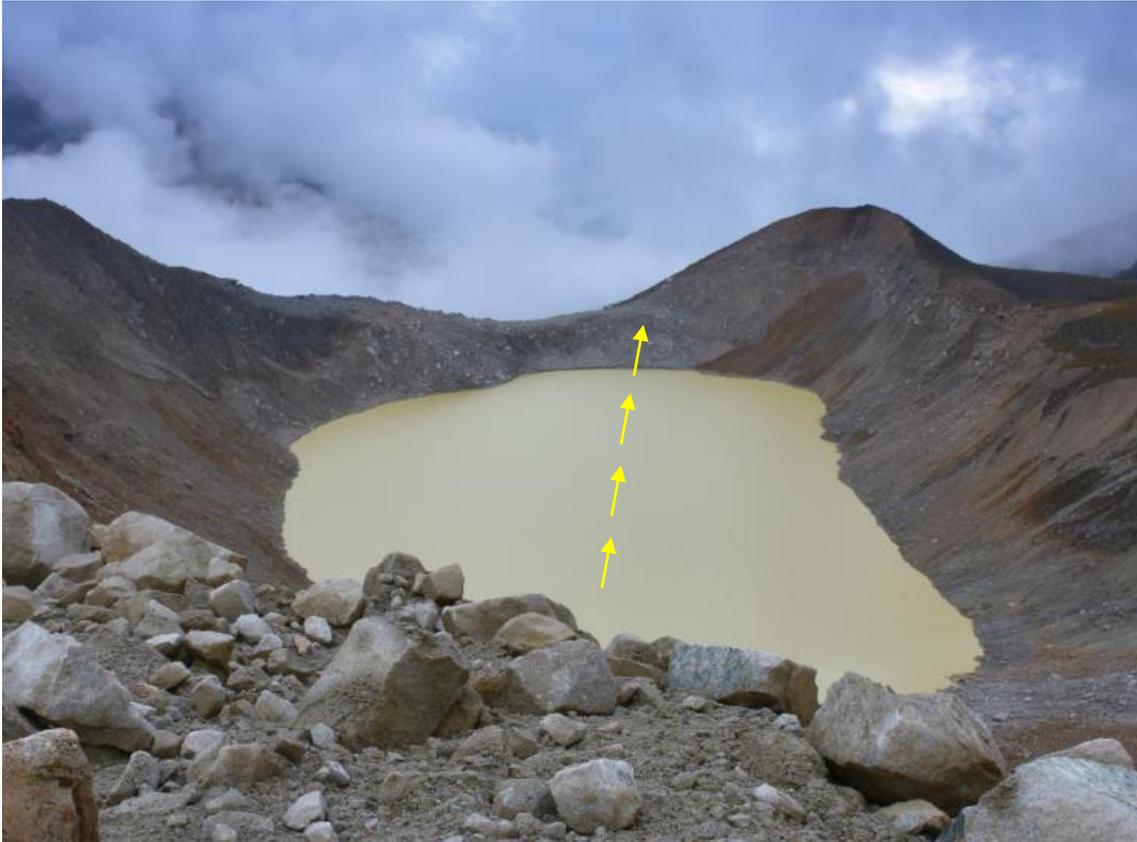
La dirección del flujo hidrodinámico llega ligeramente hacia la derecha del dique natural, zona donde se observa el mayor impacto con un deslizamiento de magnitud considerable y en constante dinámica, al momento de la inspección se observó continuos desprendimientos de roca (Ver Figura 8).

Figura 8. Dirección de flujo durante el oleaje, (Fuente: INAIGEM / O.Vilca)

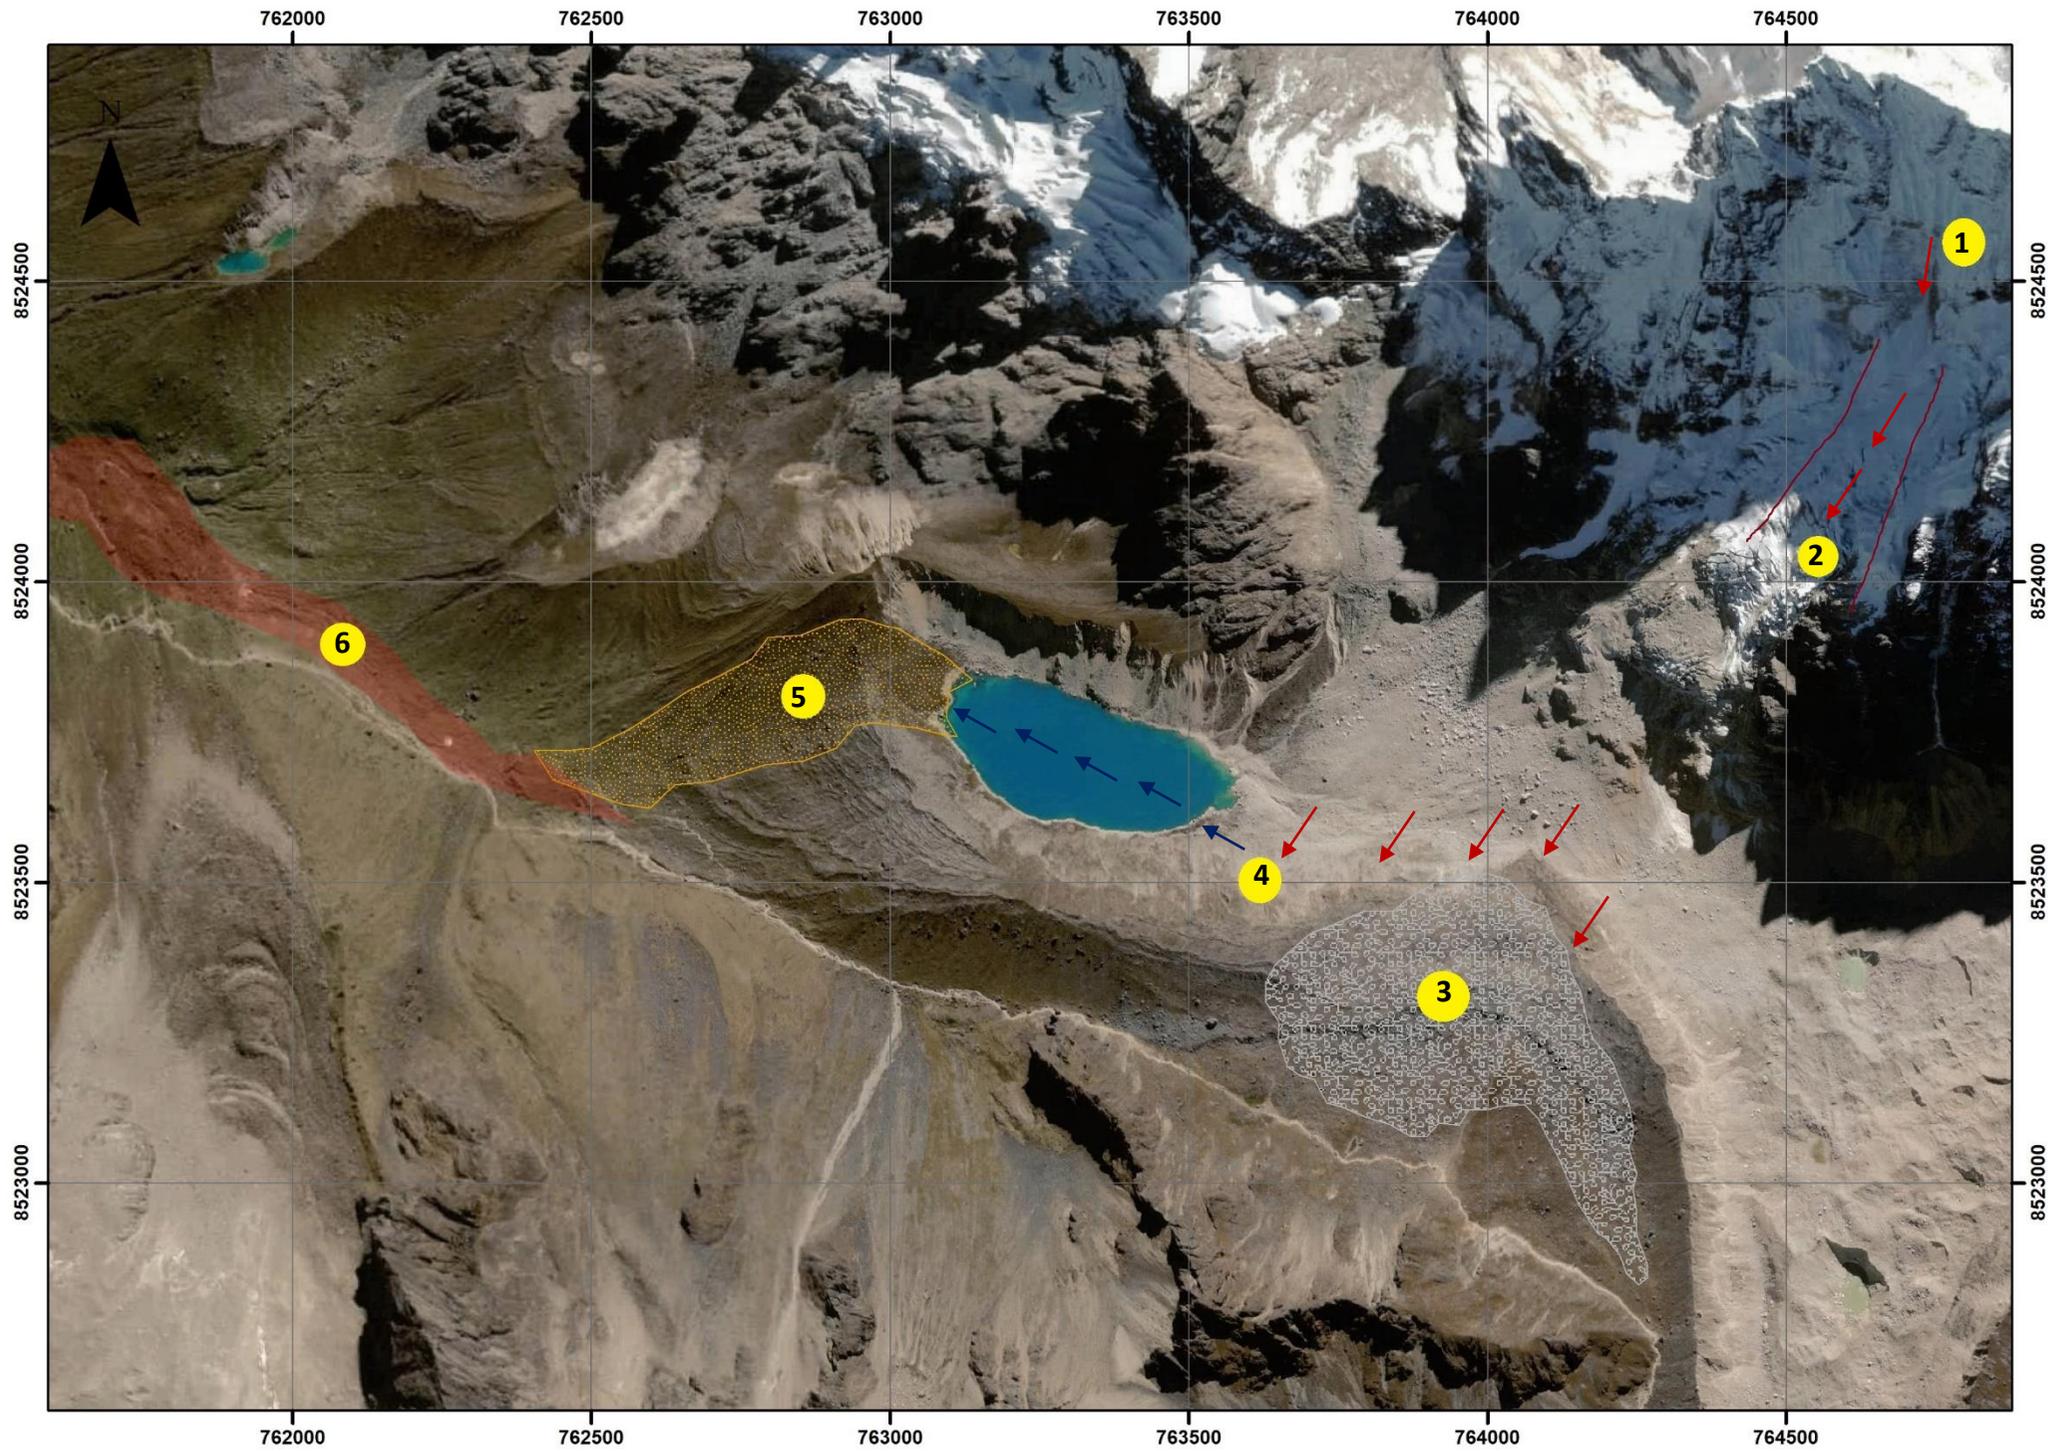
Figura 9. Descripción gráfica del proceso en cadena.

El proceso en cadena que desata la avalancha de tipo mixto (ver figura 9), tuvo como factores condicionantes lo siguiente:

- Días consecutivos con precipitaciones intensas.
- Laguna con el espejo de agua en su máximo nivel (sin rebose).
- Fuerte pendiente sobre el glaciar en la zona baja del desprendimiento, lo que facilitó que los escombros acumulen suficiente energía para sobrepasar la morrena de fondo y alcanzar así, hasta inmediaciones del abra Salkantay.

La avalancha mixta inicia en la cara sur del nevado Salkantay entre los 5,600 y 5,400 m de altitud **(1)**, se estima que cae un volumen de 400 mil metros cúbicos, estos escombros se transportan sobre el glaciar ubicado en la parte baja haciendo la función de rampa y con dirección de flujo hacia el divorcio de aguas **(2)**, la fuerte pendiente de la rampa incrementa la velocidad del flujo haciendo que estos se depositen en mayor proporción sobre la línea de divorcio de agua y parte de la morrena lateral izquierda **(3)**, una parte de los escombros impactan en el talud interior del flanco izquierdo logrando alcanzar el espejo de agua y desestabiliza la laguna al punto de generar oleajes dentro del vaso **(4)**, algunas olas sobrepasan el nivel de rebose de la laguna, erosionando la cara exterior del dique morrénico **(5)** El flujo de escombros se desplaza aguas abajo, ganando volumen con las escorrentías producto de las precipitaciones intensas de los últimos días **(6)**

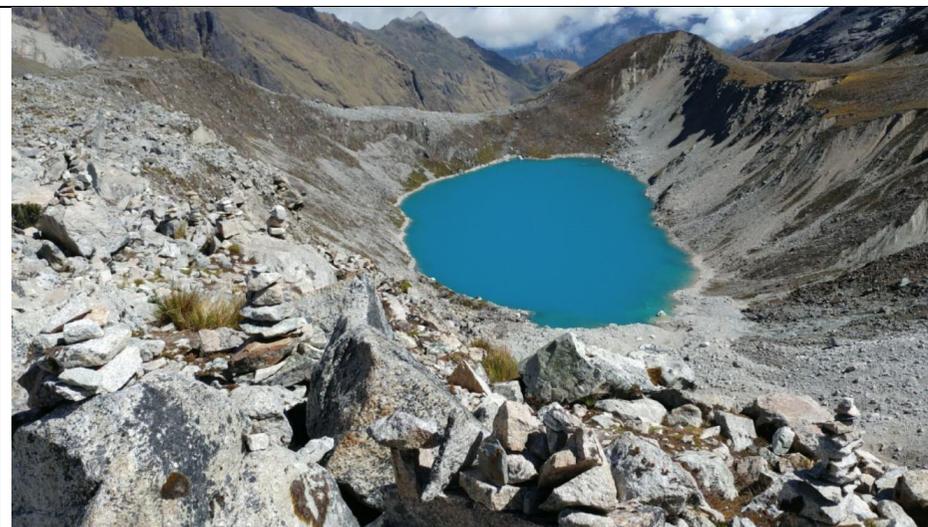
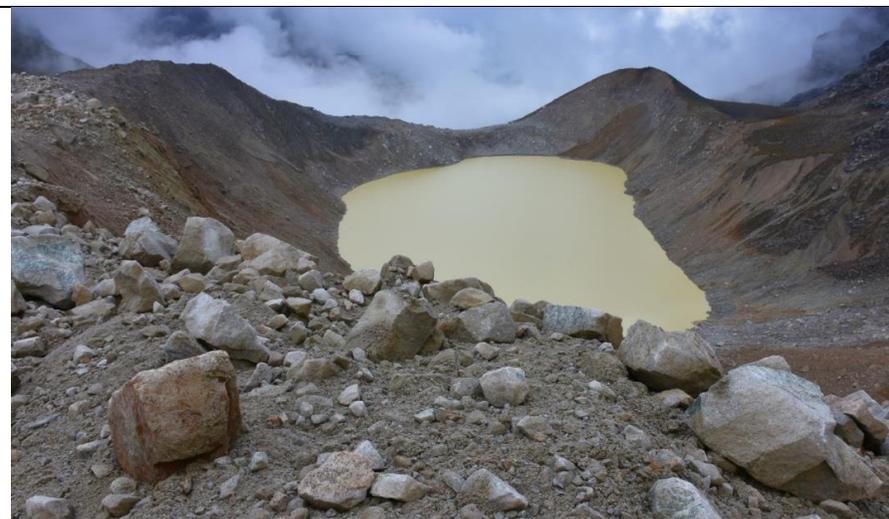
Laguna Salkantaycocha antes del evento

Laguna Salkantaycocha el día 25/02/2020

Fotos 1. Comparativas de la laguna Salkantaycocha, antes y después del evento.

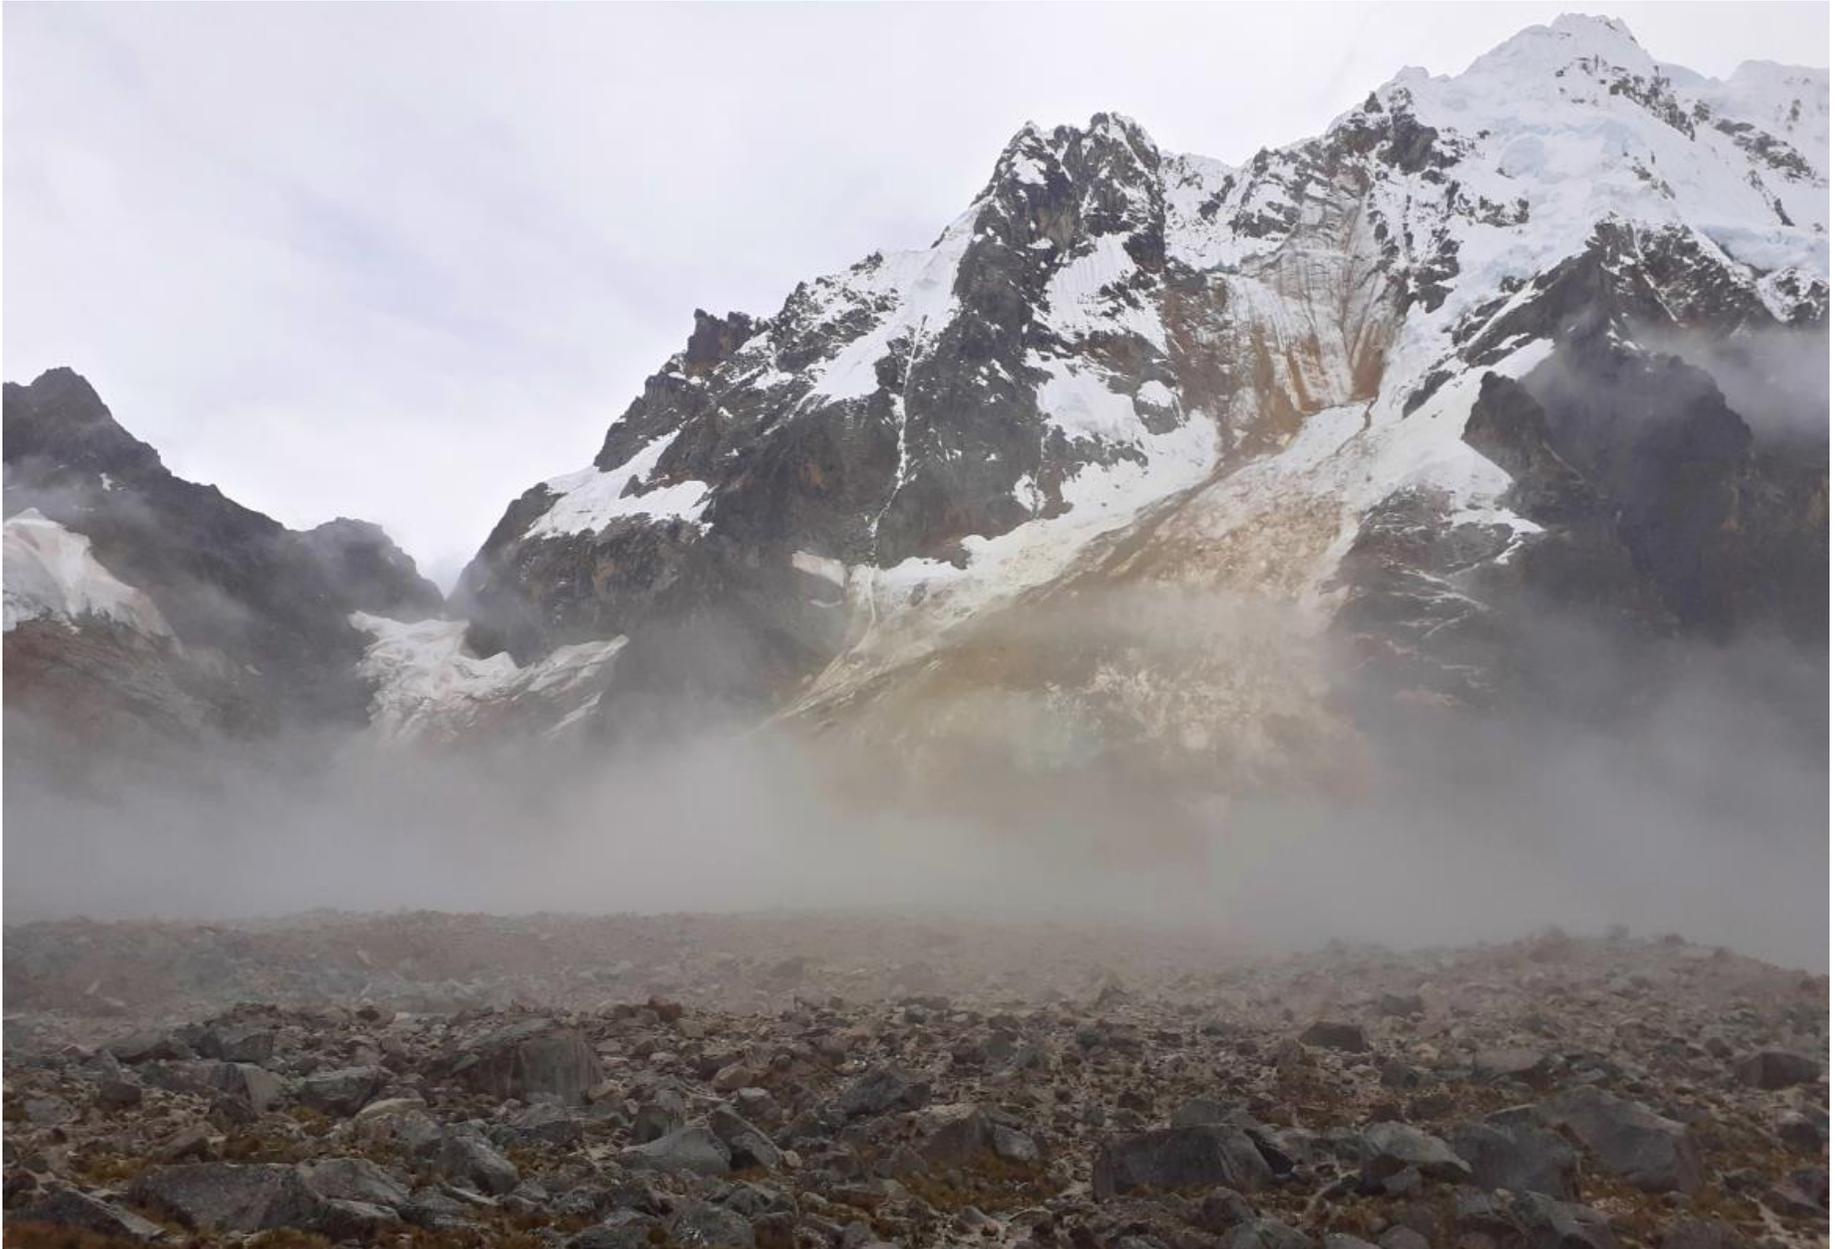
Foto 2. Vista panorámica de la zona de avalancha, capturada el día 24/02/2020 a las 09:14 hrs (Fuente: Benito Moncada)

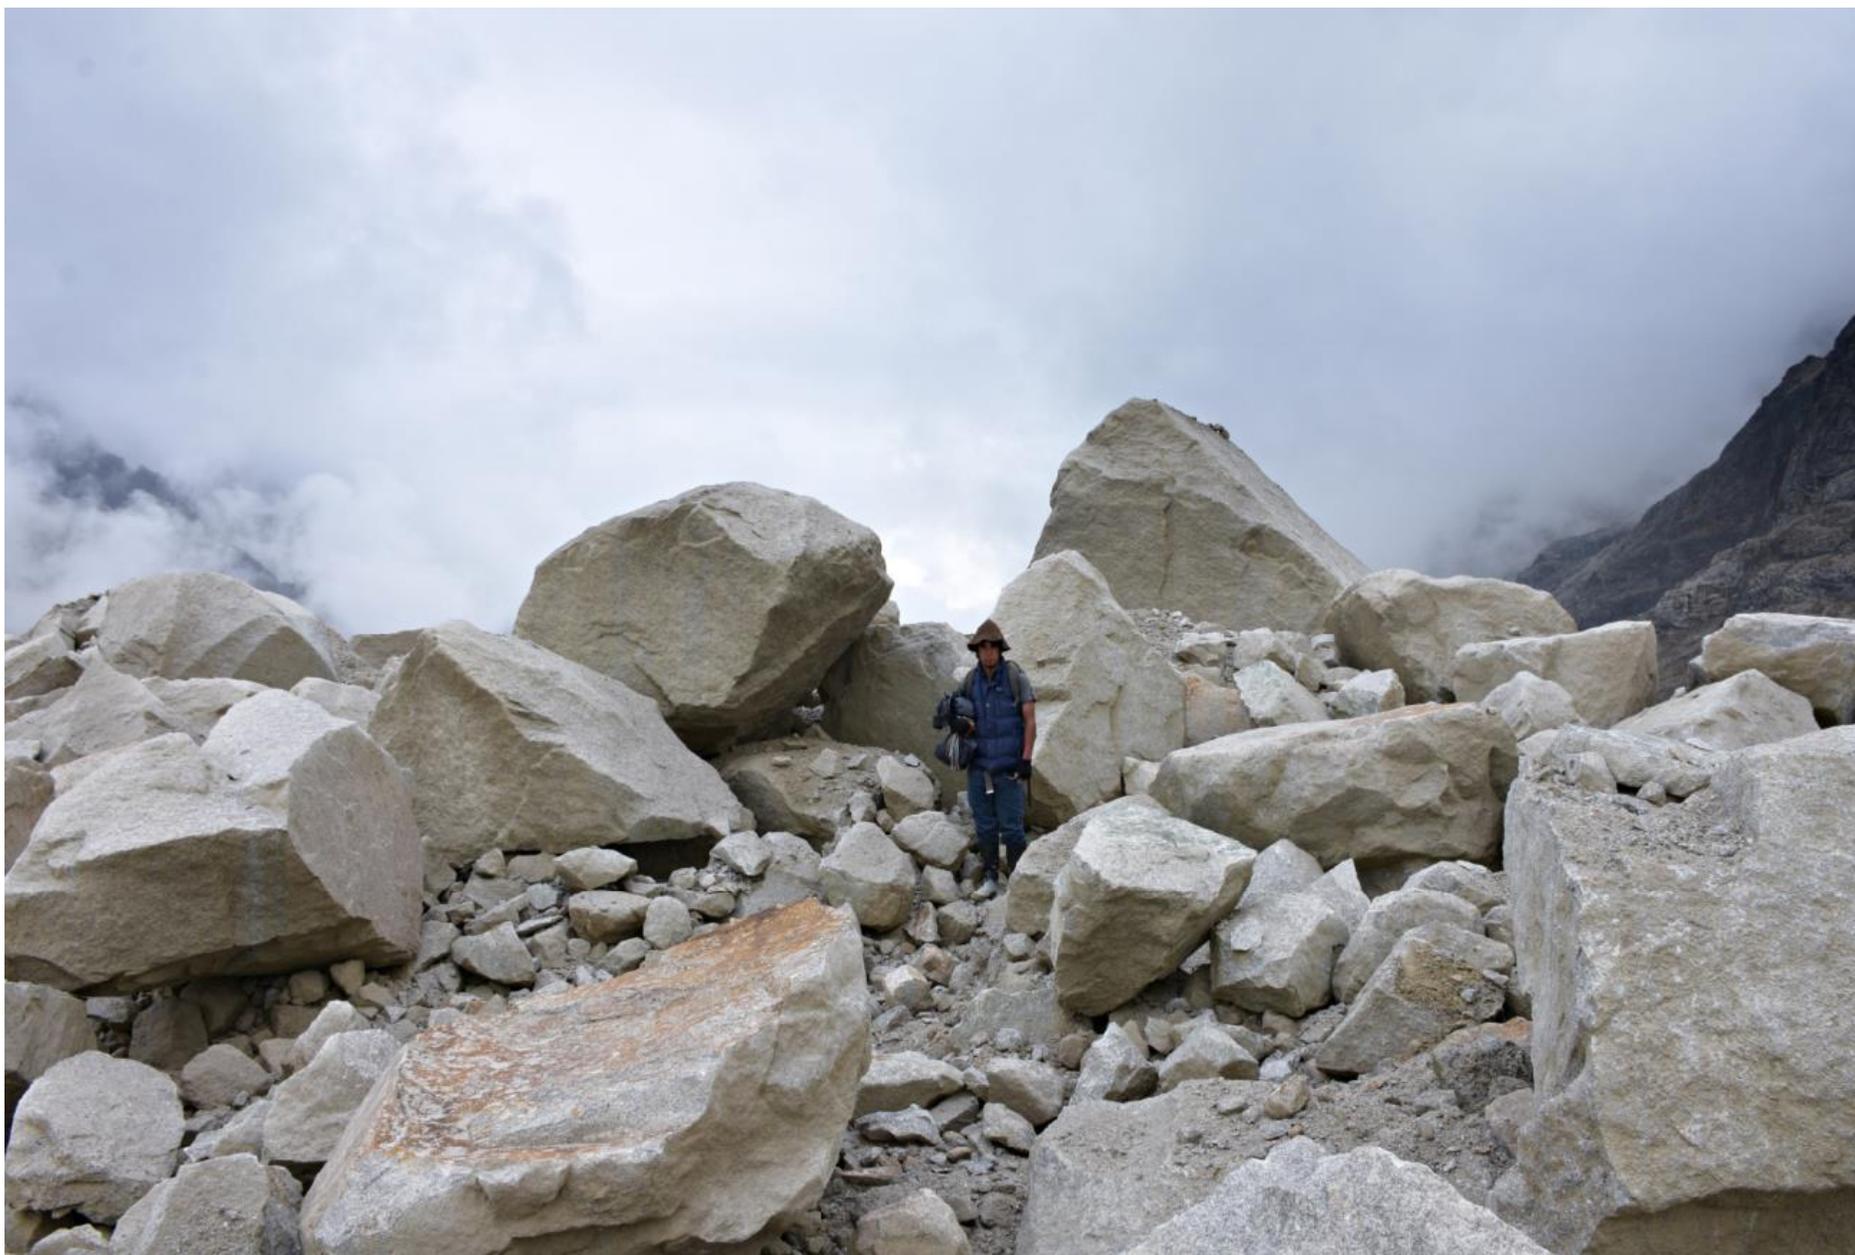
Foto 3. Zona de depósito de escombros, se observa el tamaño de las rocas producto de la avalancha mixta (Fuente: INAIGEM / O.Vilca).

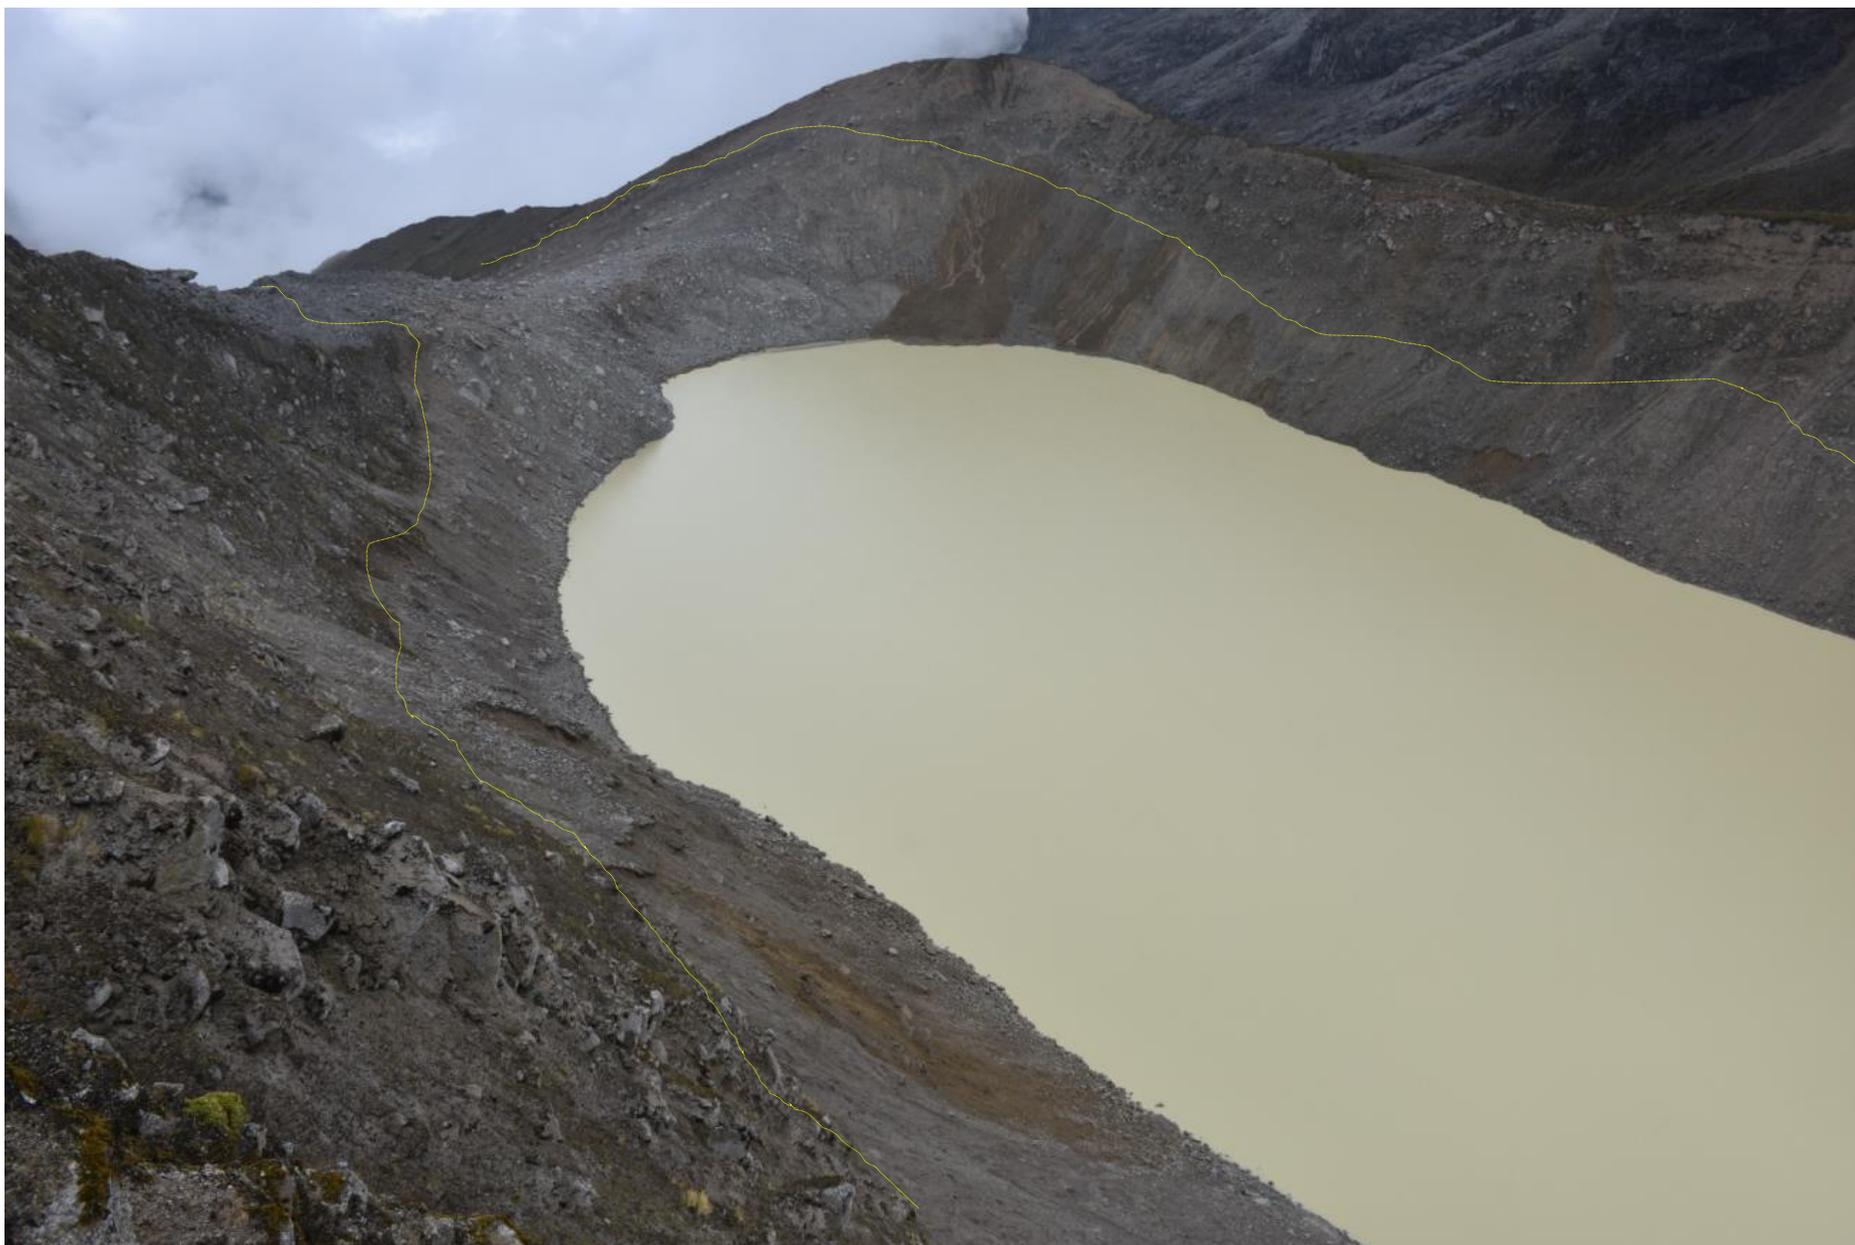
Foto 4. Taludes interiores del vaso, en línea amarilla se señala el impacto de los oleajes producidos por la avalancha (Fuente: INAIGEM / O.Vilca).

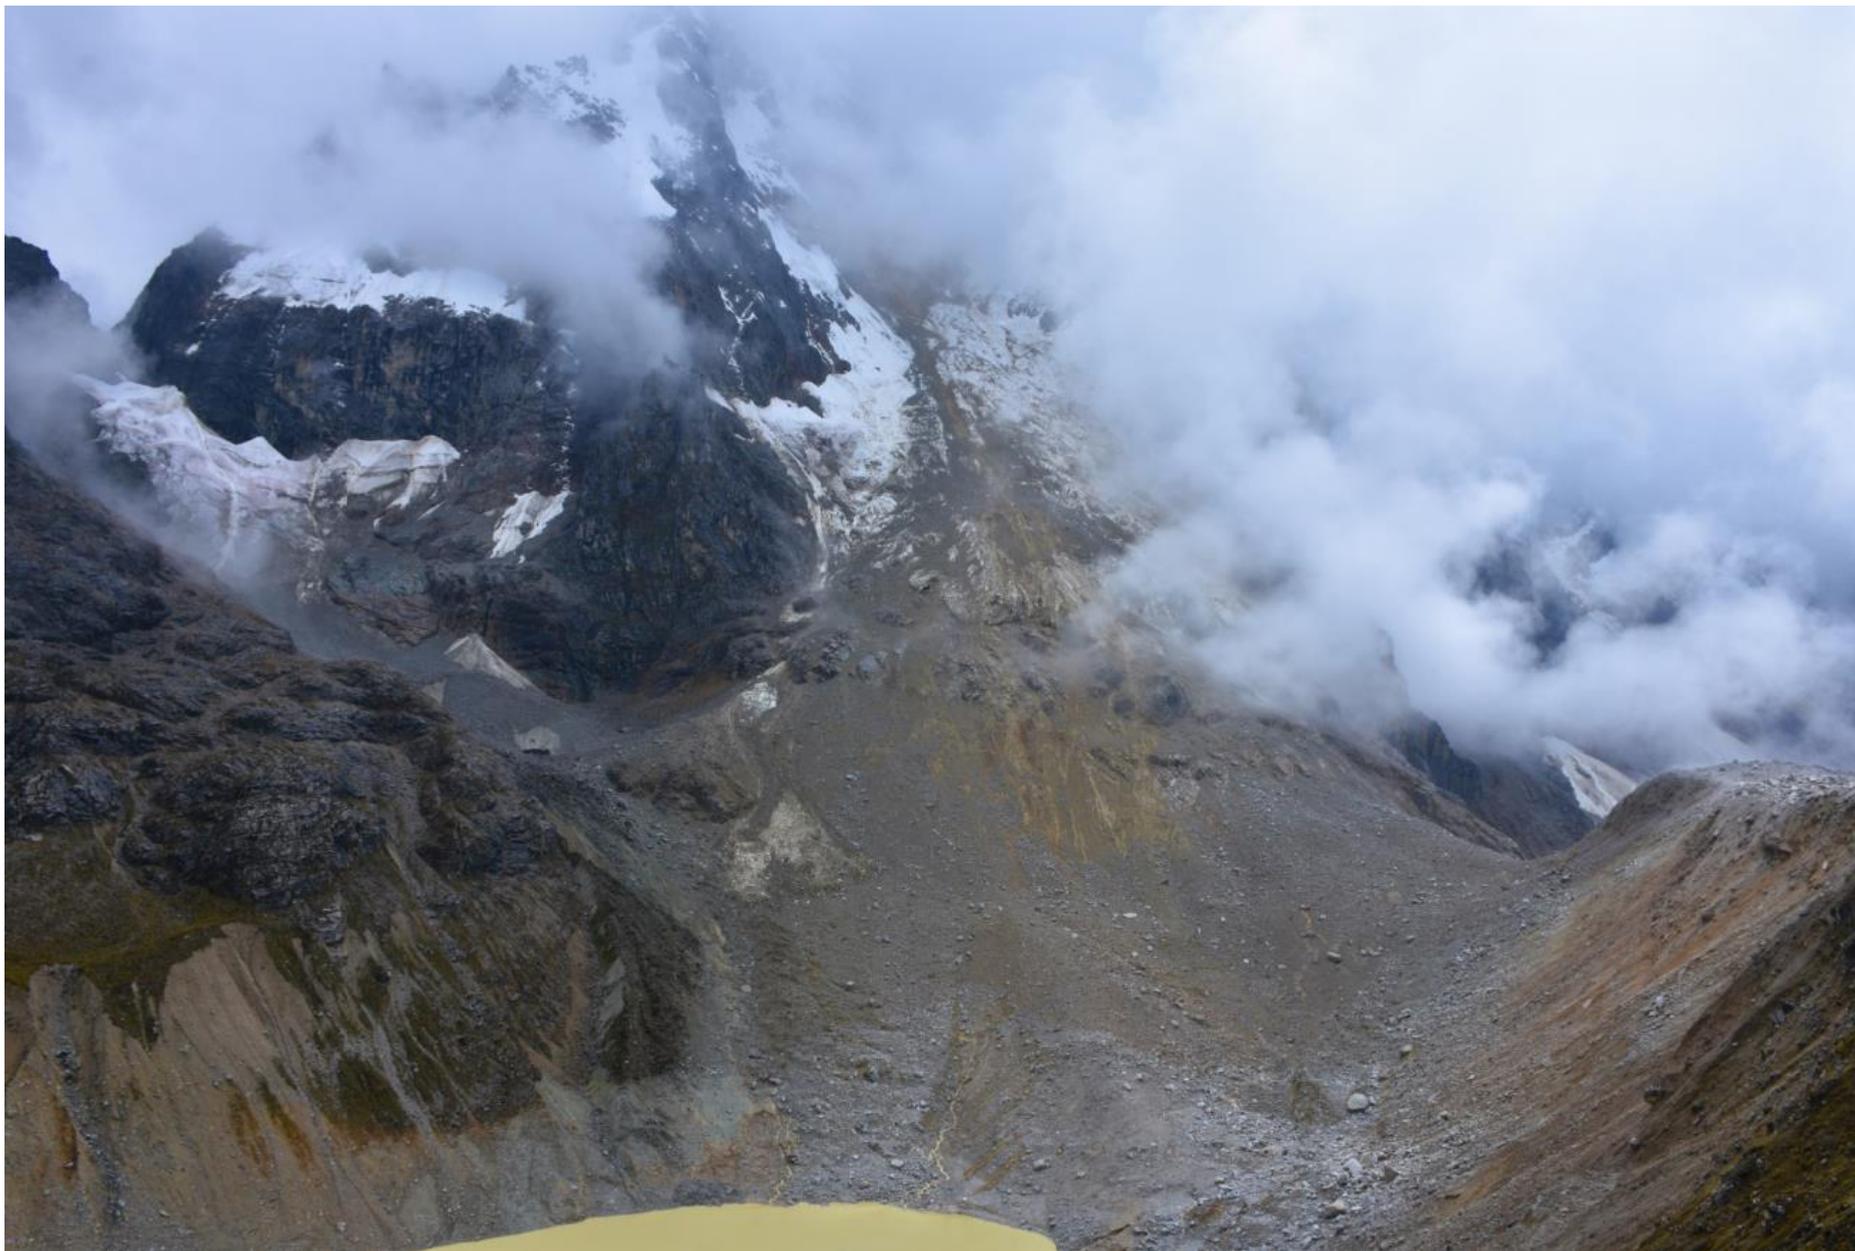
Foto 5. Panorámica de la zona de avalancha y la huella del flujo con dirección a la laguna (Fuente: INAIGEM / O.Vilca).
