Informe de inspección 01

LAGUNA SALKANTAYCOCHA

INFORME DE INSPECCIÓN DE LA LAGUNA SALKANTAYCOCHA

Fecha 25 de febrero del 2020.

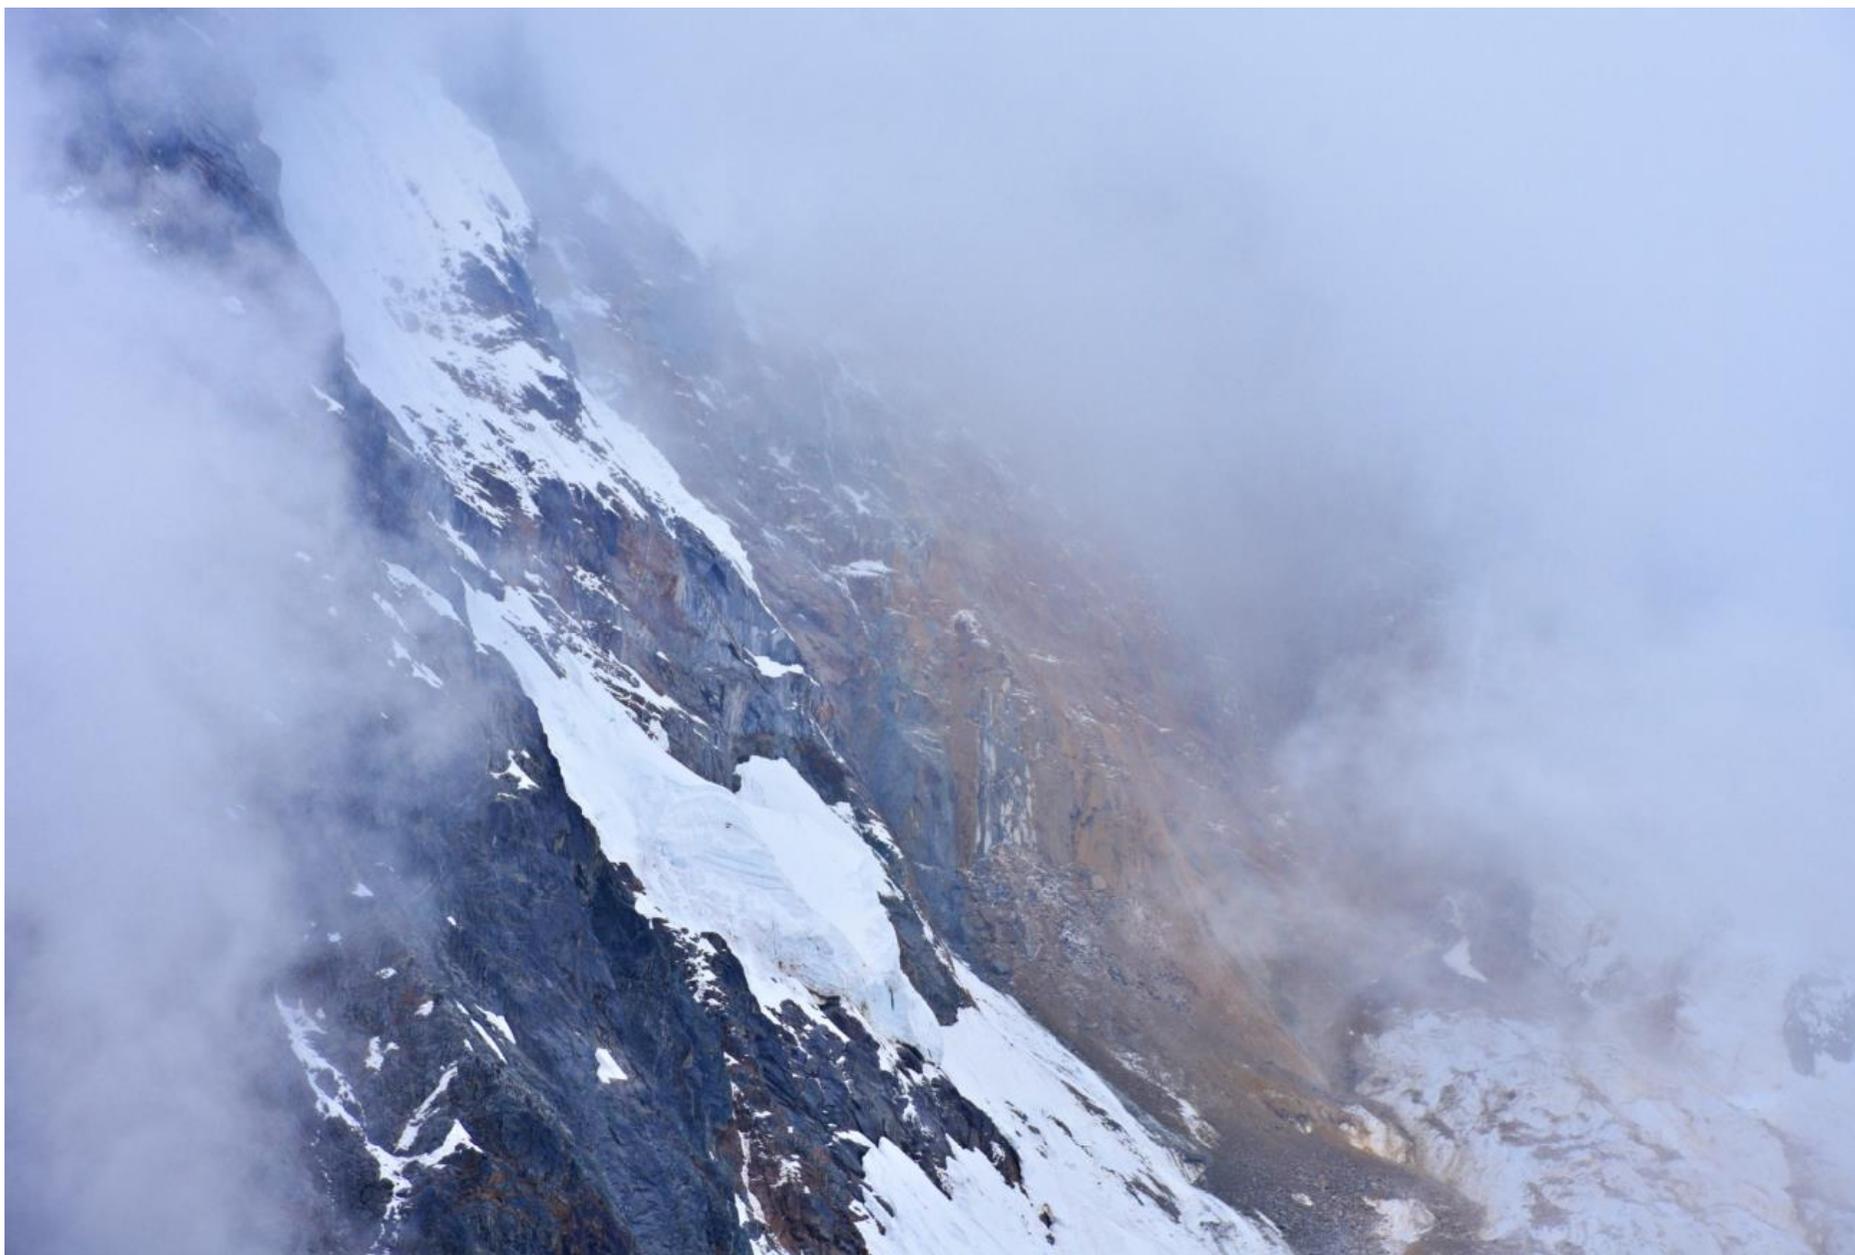
Foto 6. Zoom de la zona de arranque de la avalancha, se observa la acumulación de escombros en la zona alta/media (Fuente: INAIGEM / O.Vilca).

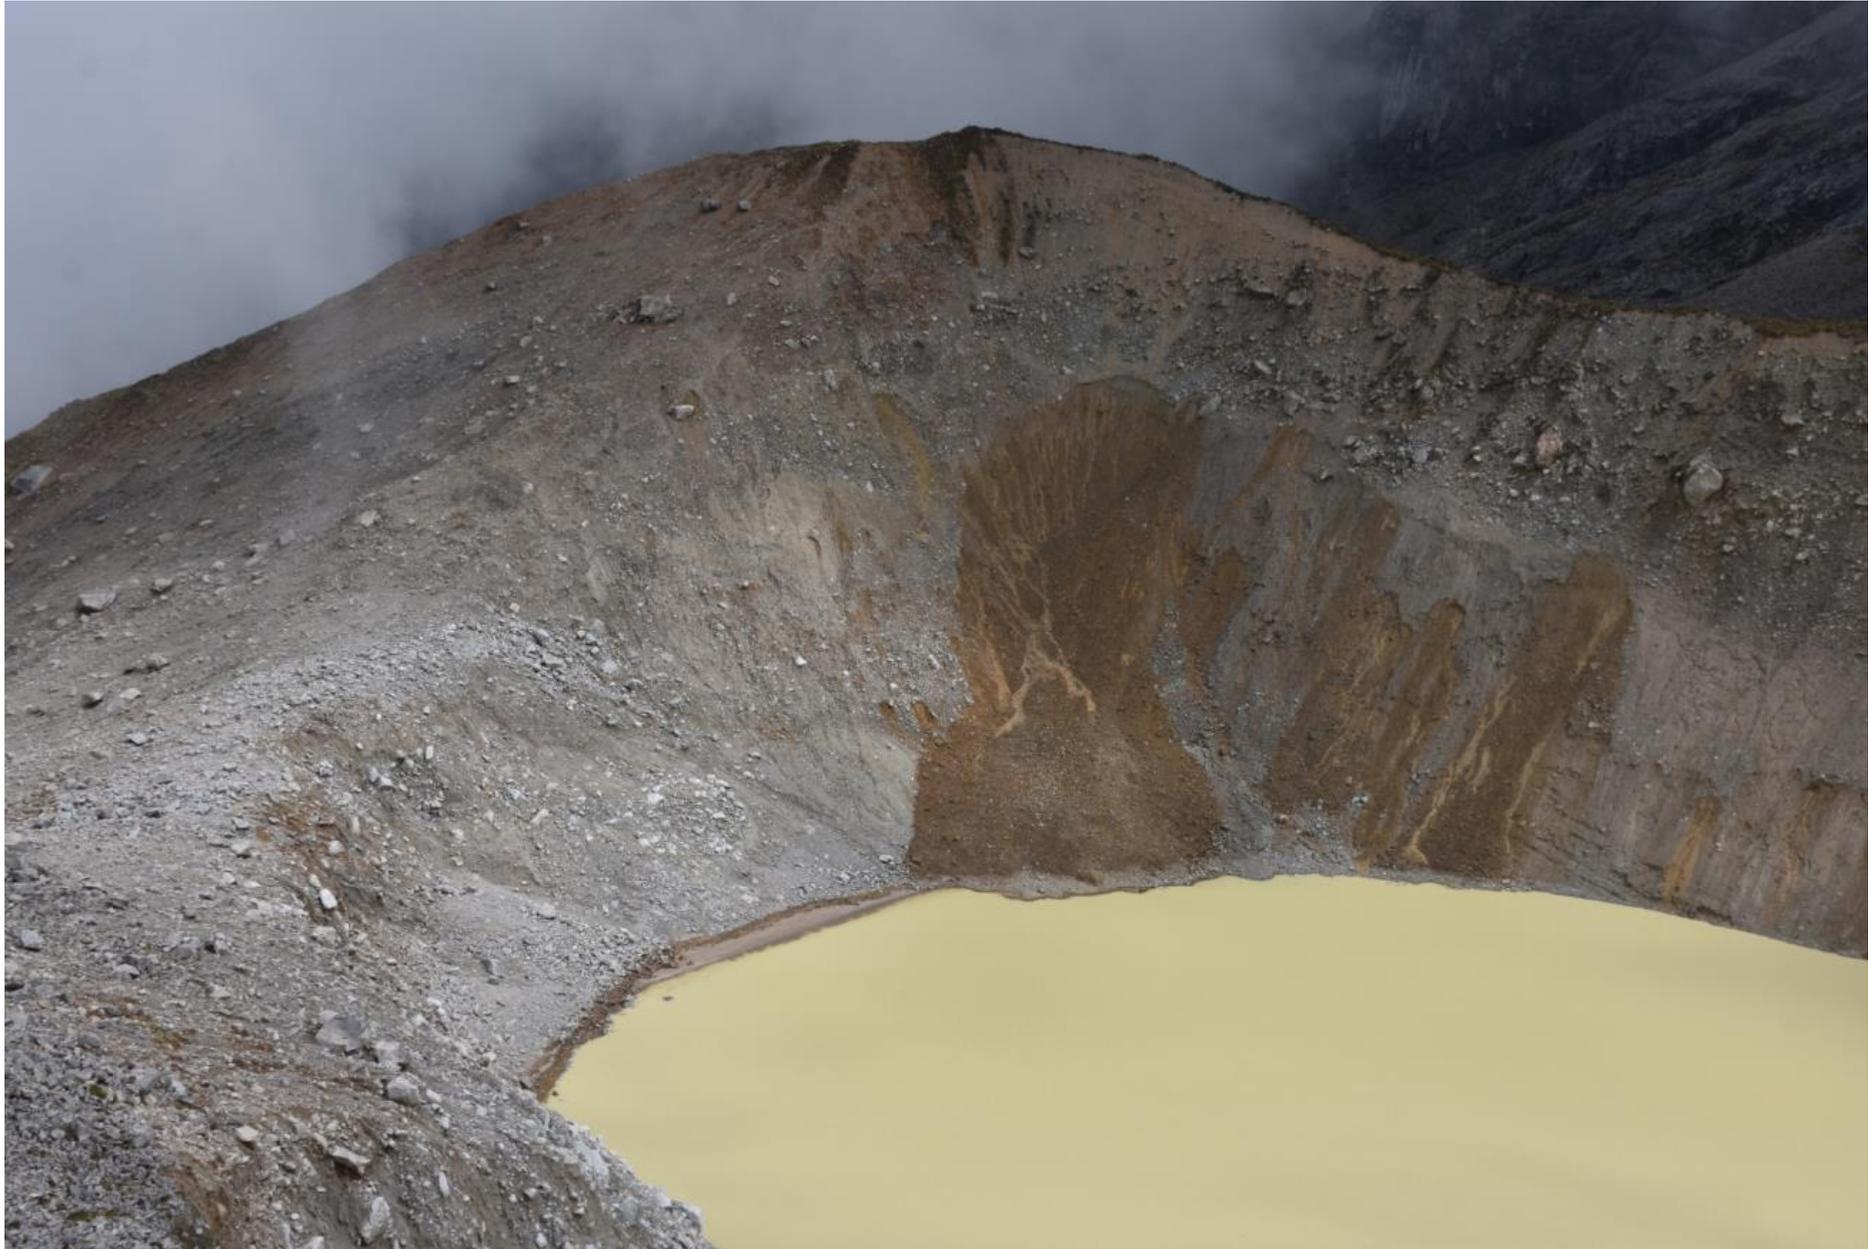
Foto 7. Deslizamiento en el talud de la morrena lateral derecha, cercano a la zona frontal (Fuente: INAIGEM / O.Vilca).

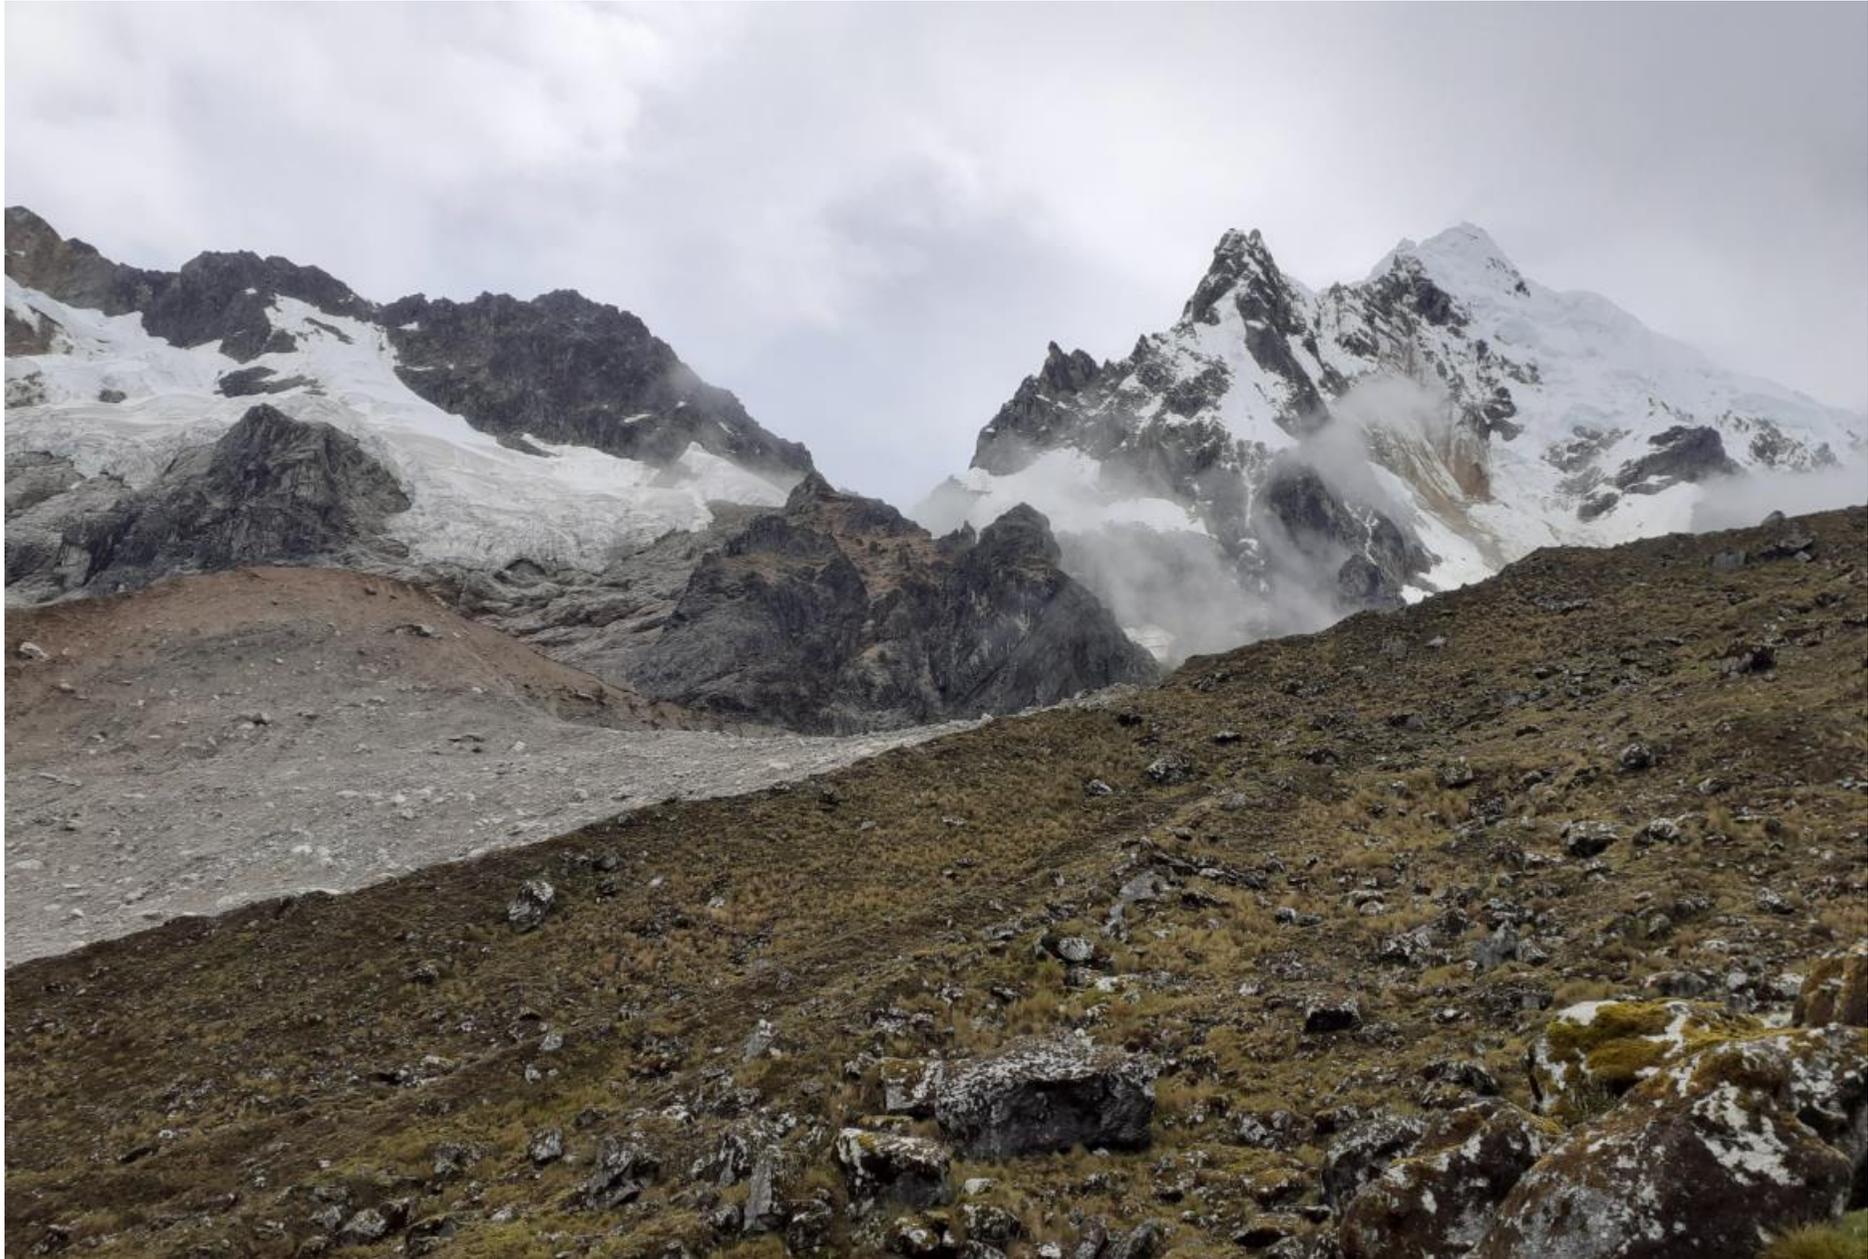
Foto 8. Vista de la cara exterior en la zona frontal del dique de la laguna Salkantaycocha (Fuente: Benito Moncada).
