Informe de Inspección 06
Septiembre 2021

LAGUNA SALKANTAYCOCHA

Informe de Inspección 06
Laguna Salkantaycocha

Informe de la situación actual de la laguna Salkantaycocha

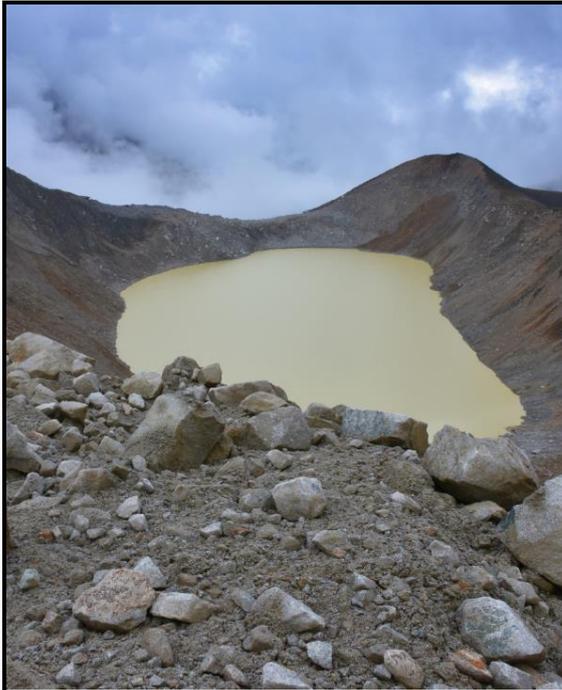
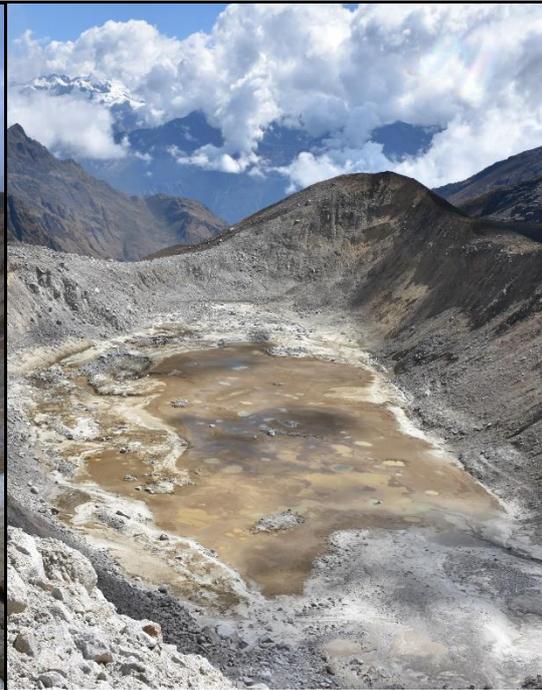
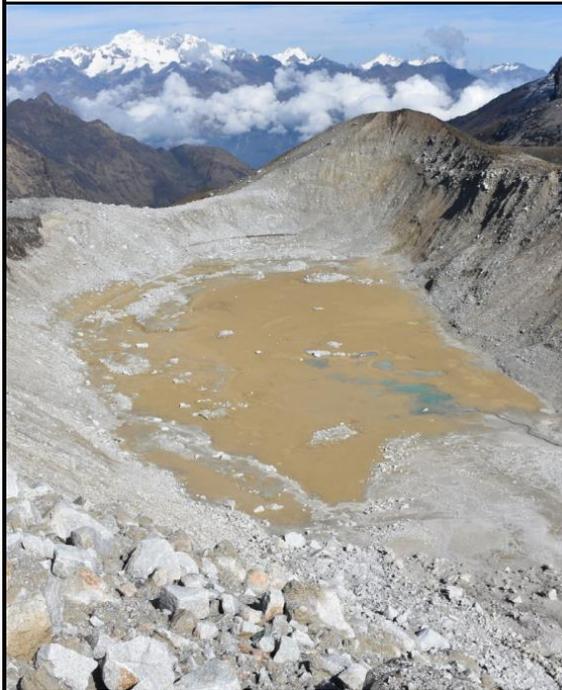
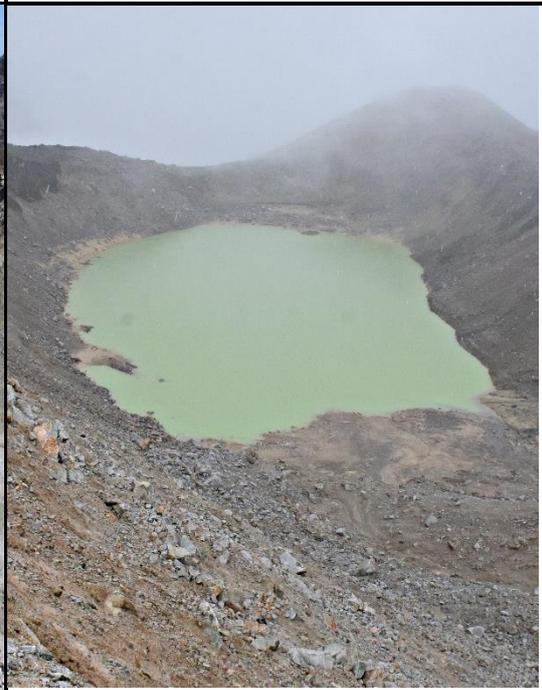
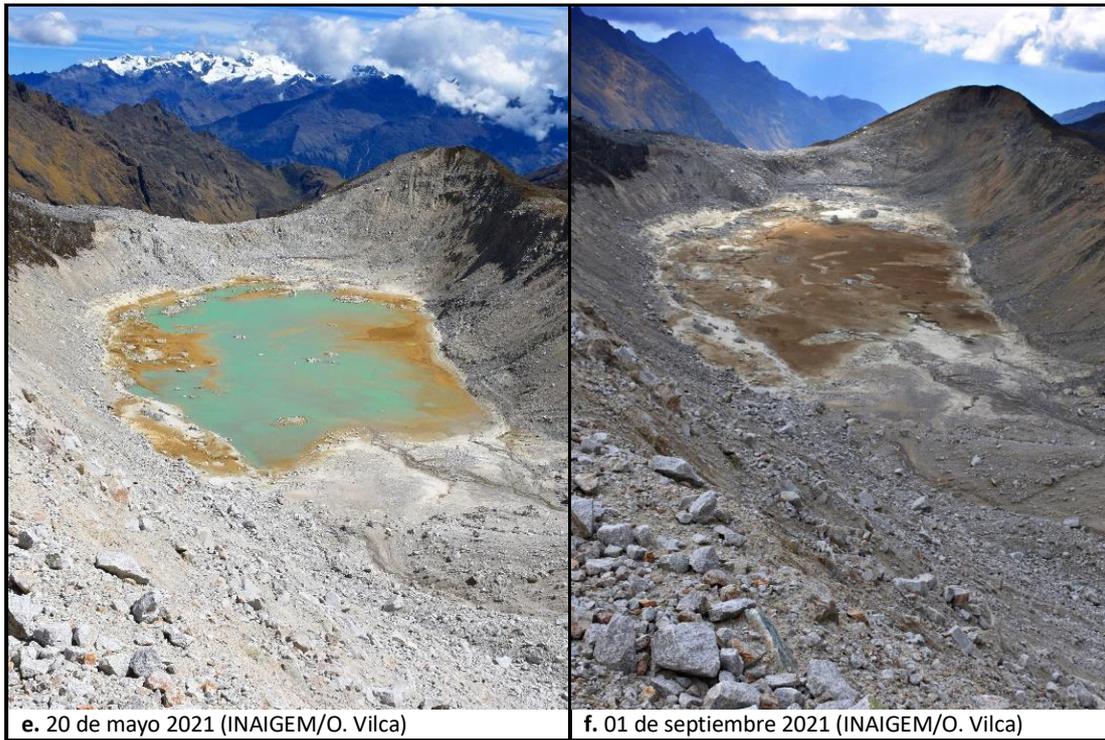
La situación de la laguna Salkantaycocha observada el día 1 de septiembre, en comparación a las inspecciones realizadas en fechas anteriores (**Figura 01**), nos muestran lo siguiente:

- No presenta espejo de agua, en su lugar se observan los sedimentos que lucen expuestos, entre ellos charcos reducidos que nos dan una idea del nivel freático alcanzado al finalizar la temporada seca.

Figura 01. Comparativa de fotografías capturadas en las diferentes inspecciones realizadas a la laguna Salkantaycocha, en la que se evidencia la fluctuación del nivel de espejo de agua.

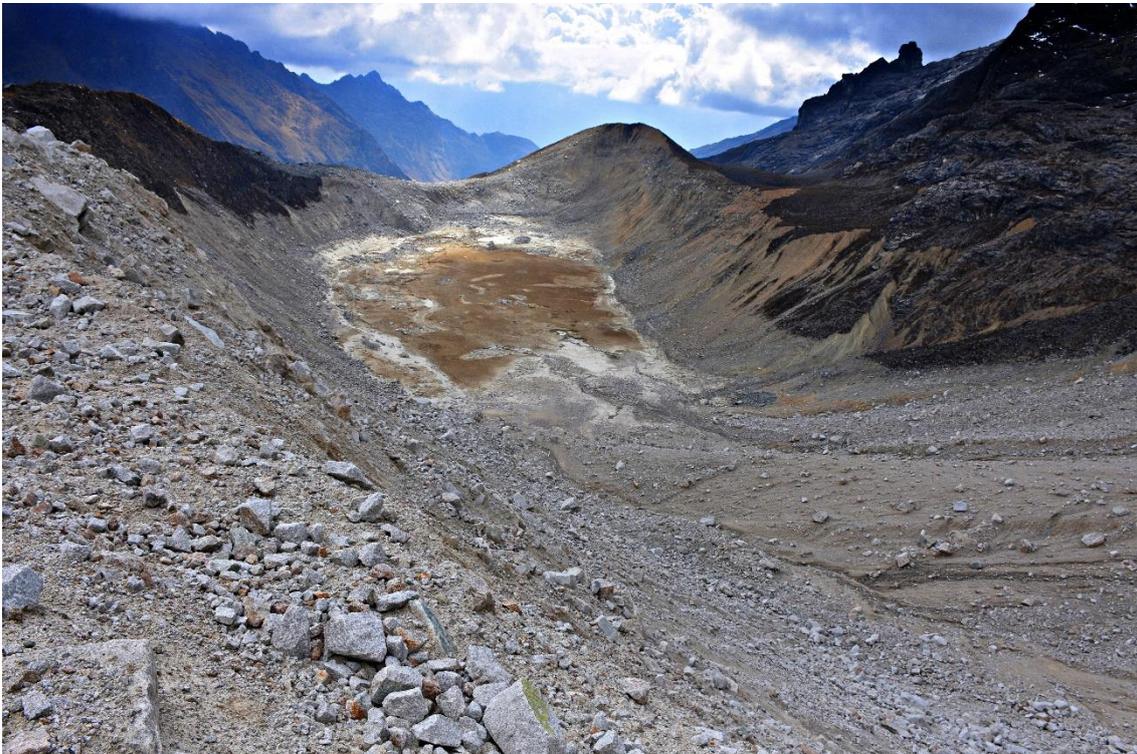
- Los taludes interiores del vaso no muestran evidencia de cambios significativos, sin embargo se observa procesos lentos de erosión que a su vez incrementan sedimentos al vaso lagunar (**Figura 02**).

- La zona posterior, compuesta principalmente por detritos y arena, muestra la formación de cárcavas, lo que significa que el aporte de sedimentos hacia el vaso lagunar es constante, este aspecto determinará la colmatación total del vaso lagunar.

Figura 02. Laguna Salkantaycocha el día 01 de septiembre del 2021, se observa que el vaso lagunar no presenta espejo de agua, los taludes y la zona posterior con signos evidentes de actividad erosiva.

- Continuar con el monitoreo del comportamiento de los niveles de la laguna Salkantaycocha en los meses húmedos (Enero – Marzo).
- Monitorear mediante registro fotográfico la pared de roca expuesta producto de la avalancha.

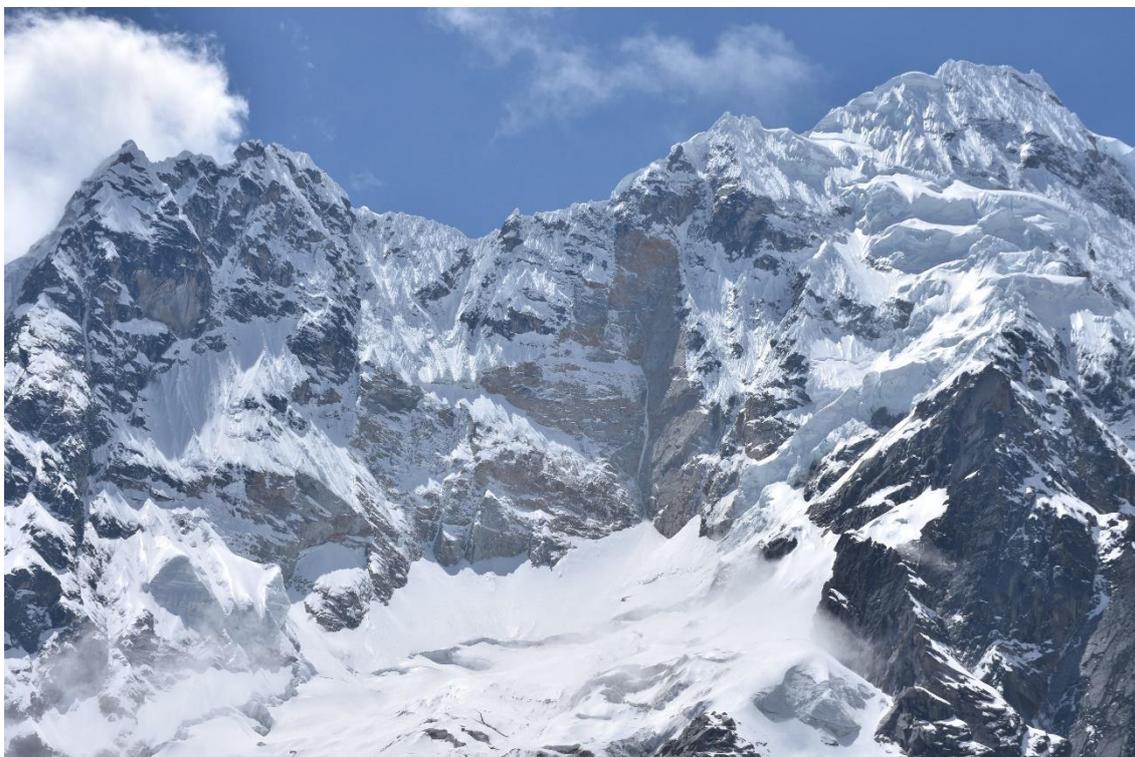
El sector de la zona de arranque de la avalancha de febrero del 2020 (**Figura 03**), se observa en su condición más expuesta (con presencia mínima de cobertura nival), de este modo se puede observar bloques de roca en forma de corniza que podrían caer, de ocurrir este escenario se descarta que este podría ocasionar otros eventos.

Figura 03. Zona de arranque el día 01 de septiembre del 2021.

- En relación a la existencia de probabilidad de desprendimiento de bloques de rocas, es preciso advertir a las empresas de servicio turístico para que eviten el tránsito por inmediaciones de la zona posterior de Salkantaycocha, así como entre los escombros dejados en el evento de febrero del 2020.
