Reporte de inspección

Caso: Desborde de la laguna
Upiscocha del día 14 de mayo

LAGUNA UPISCOCHA

Reporte de inspección 01-2022

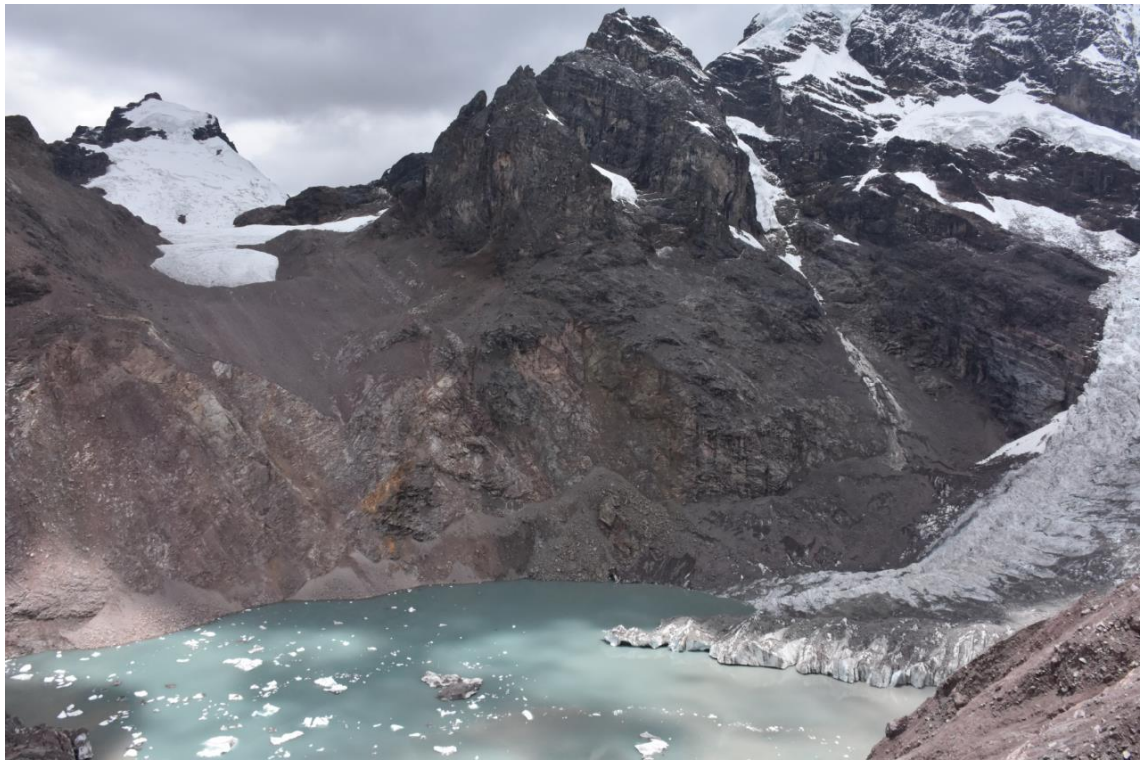
El origen del evento se localiza en el sector posterior del flanco derecho, según se aprecia en la comparación de fotografías de los años 2020 y 2022 (Ver **Figuras 2 y 3**). En ambas imágenes se observa el sector de arranque, el plano del deslizamiento y los cambios en el talud interior.

Figura 2. Fotografía del 02 de noviembre del 2020.

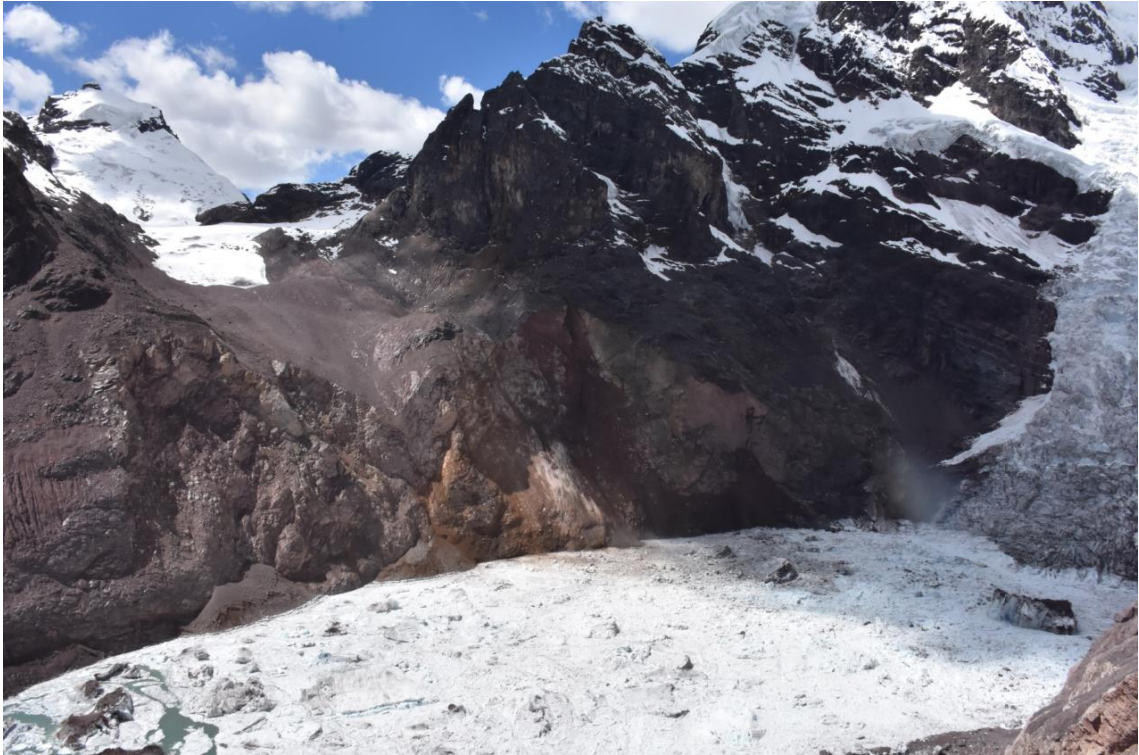
El deslizamiento impactó en la laguna y se introdujo en el fondo del vaso de la laguna Upiscocha (zona posterior y sector de crecimiento con profundidad desconocida) ocasionando el incremento súbito en el nivel de espejo de agua.

Figura 3. Fotografía del 15 de mayo del 2022.

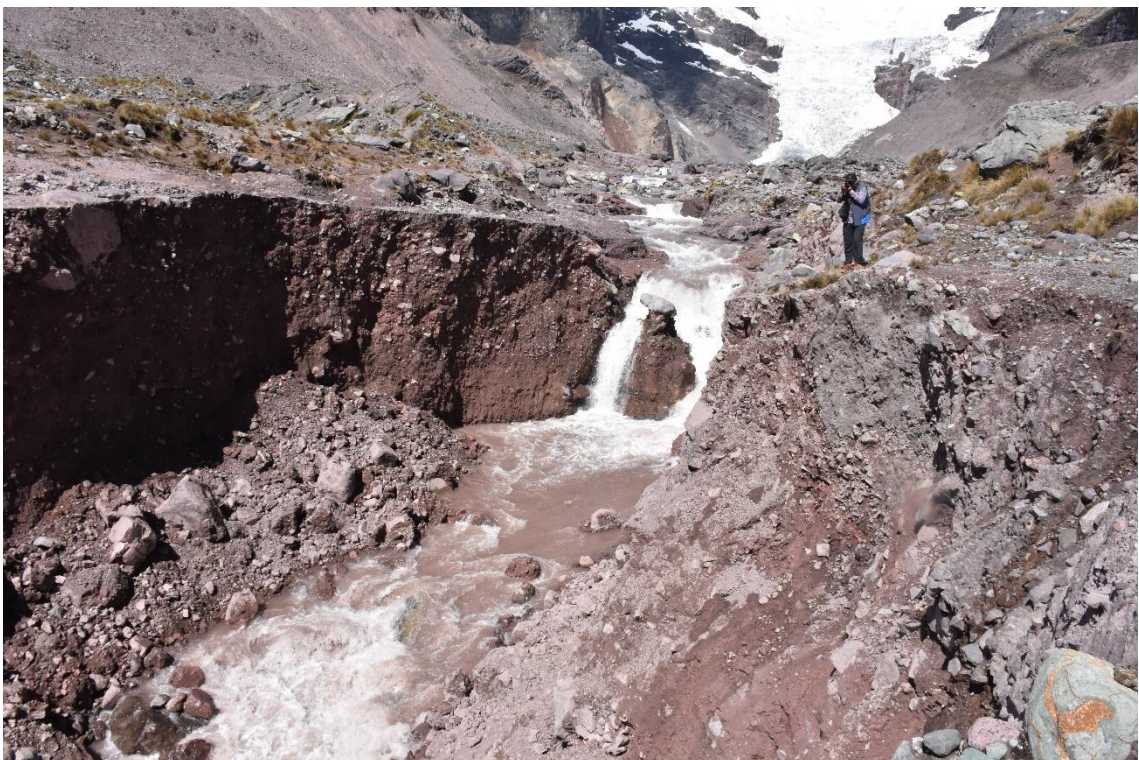
El impacto del deslizamiento produjo un oleaje que rebasó el nivel de la cota de coronación por 2 metros de altura aproximadamente (según evidencias y huellas dejadas por el agua), parte de la ola generó un volumen que se convirtió en el caudal destructivo que salió de la laguna ocasionando la erosión en la zona frontal del talud exterior (Ver **Figura 4**), profundizando considerablemente el cauce y provocando el arrastre de lodo, arena y rocas, los que quedaron depositados en forma de abanico en la zona baja (Ver **Figura 5**).

Figura 4. Erosión en el talud exterior del dique natural.

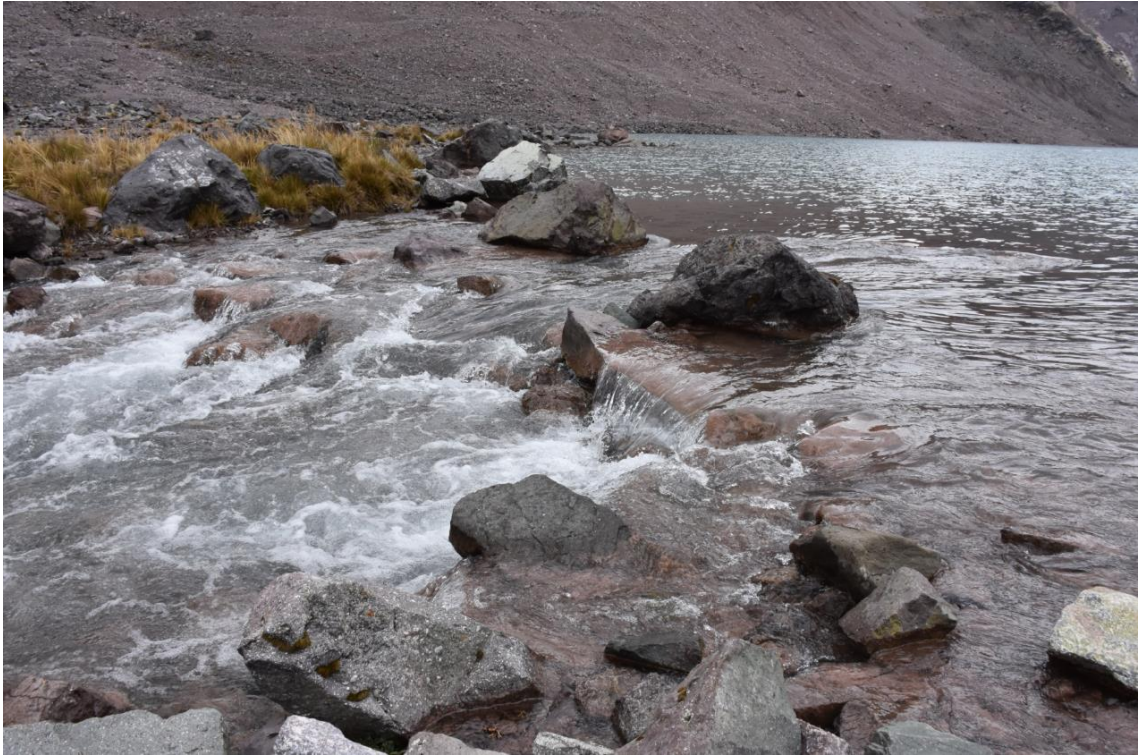
El nivel de espejo de la laguna Upisocha antes del evento registraba un tirante promedio de hasta quince centímetros de altura en la cota de coronación (Ver **Figura 6**), al día de la inspección el tirante promedio en la zona de desagüe estaba en cincuenta centímetros aproximadamente, la diferencia de cuarenta centímetros multiplicado por la superficie total de la laguna que a la fecha es 539,370 m² representa un volumen excedente de 215,748 m³. Volumen que será evacuado paulatinamente en los próximos días, asimismo se tiene un volumen adicional y significativo en forma de hielo flotante en más de la mitad de la superficie total de la laguna.

Figura 5. En esta imagen se observa el tirante de agua en el desagüe de la laguna Upiscocha registrado el 02 de noviembre del 2020.

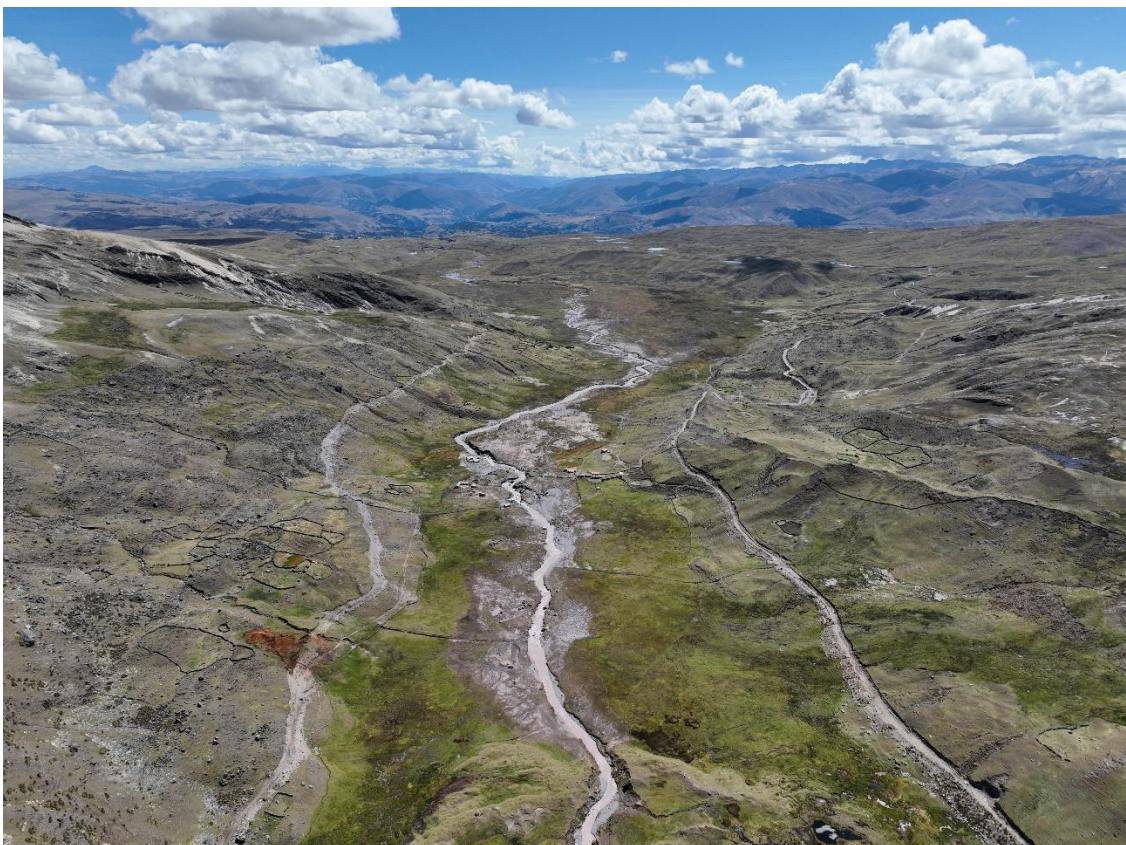
Figura 6. Zona de transporte y deposición del material.

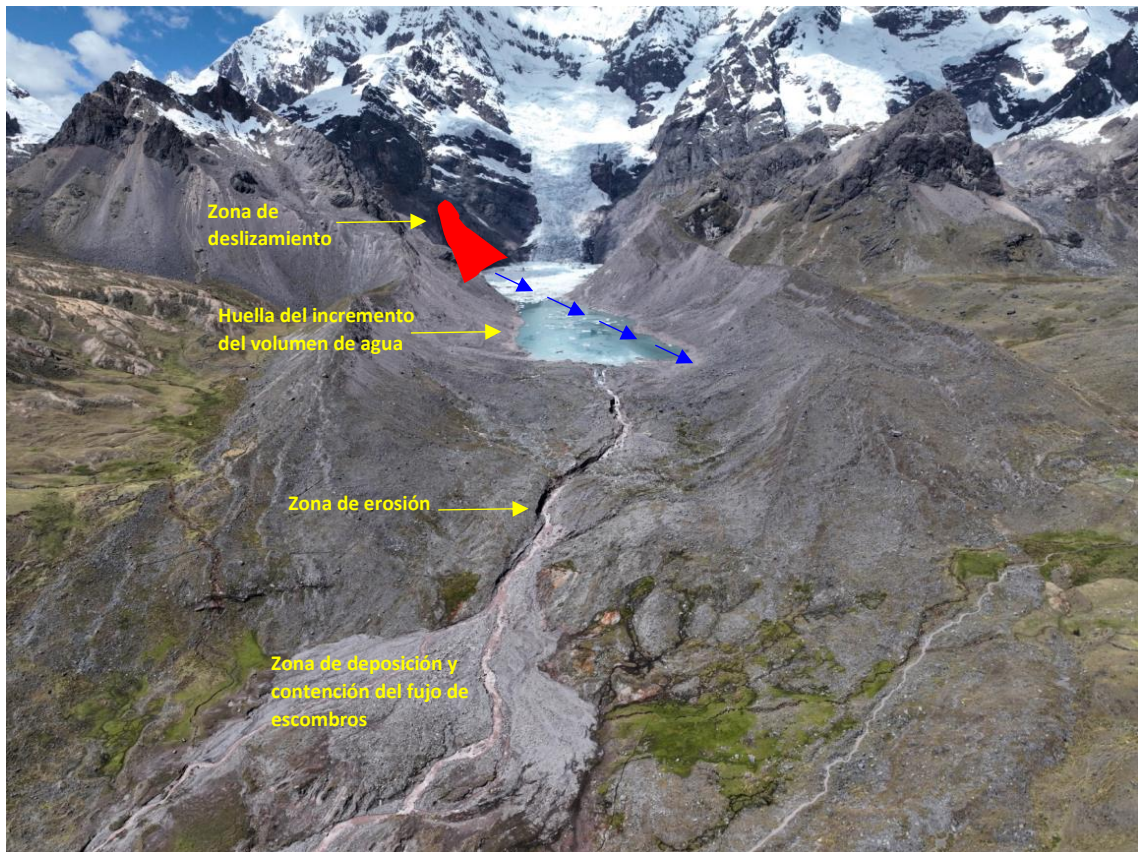
Figura 7. Descripción gráfica del evento. En la zona de deslizamiento se produce la caída de un importante volumen de roca fragmentada que impacta en la laguna y ocasiona el rompimiento de hielo en el frente glaciar, la ola generada por el impacto viaja en dirección a la zona frontal sector izquierdo, una parte del oleaje sale por rebose llegando a erosionar el cauce principal del río en el talud exterior del dique natural, posteriormente el vaso de la laguna contiene el volumen adicional de agua y el proceso de desagüe genera caudales torrentosos, mientras que en la zona baja un gran porcentaje de material sólido como rocas, grava, arena y limo es depositado.

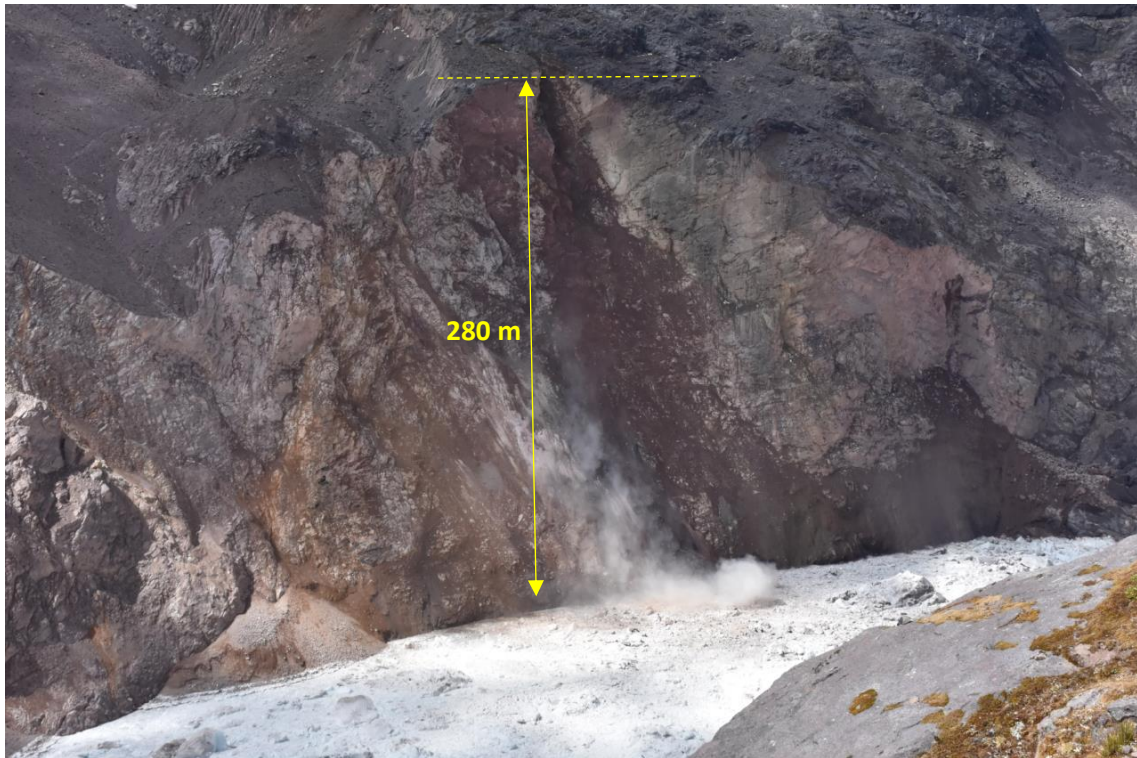
En relación al oleaje que produjo el caudal pico es debido a la cantidad del material que impactó en la laguna desde alturas mayores a 100 metros y en algunos sectores con caída libre hacia el espejo de agua de Upiscocha (Ver **Figura 8**).

Figura 8. Altura máxima de caída bloques de roca sobre el espejo de agua de la laguna Upiscocha.

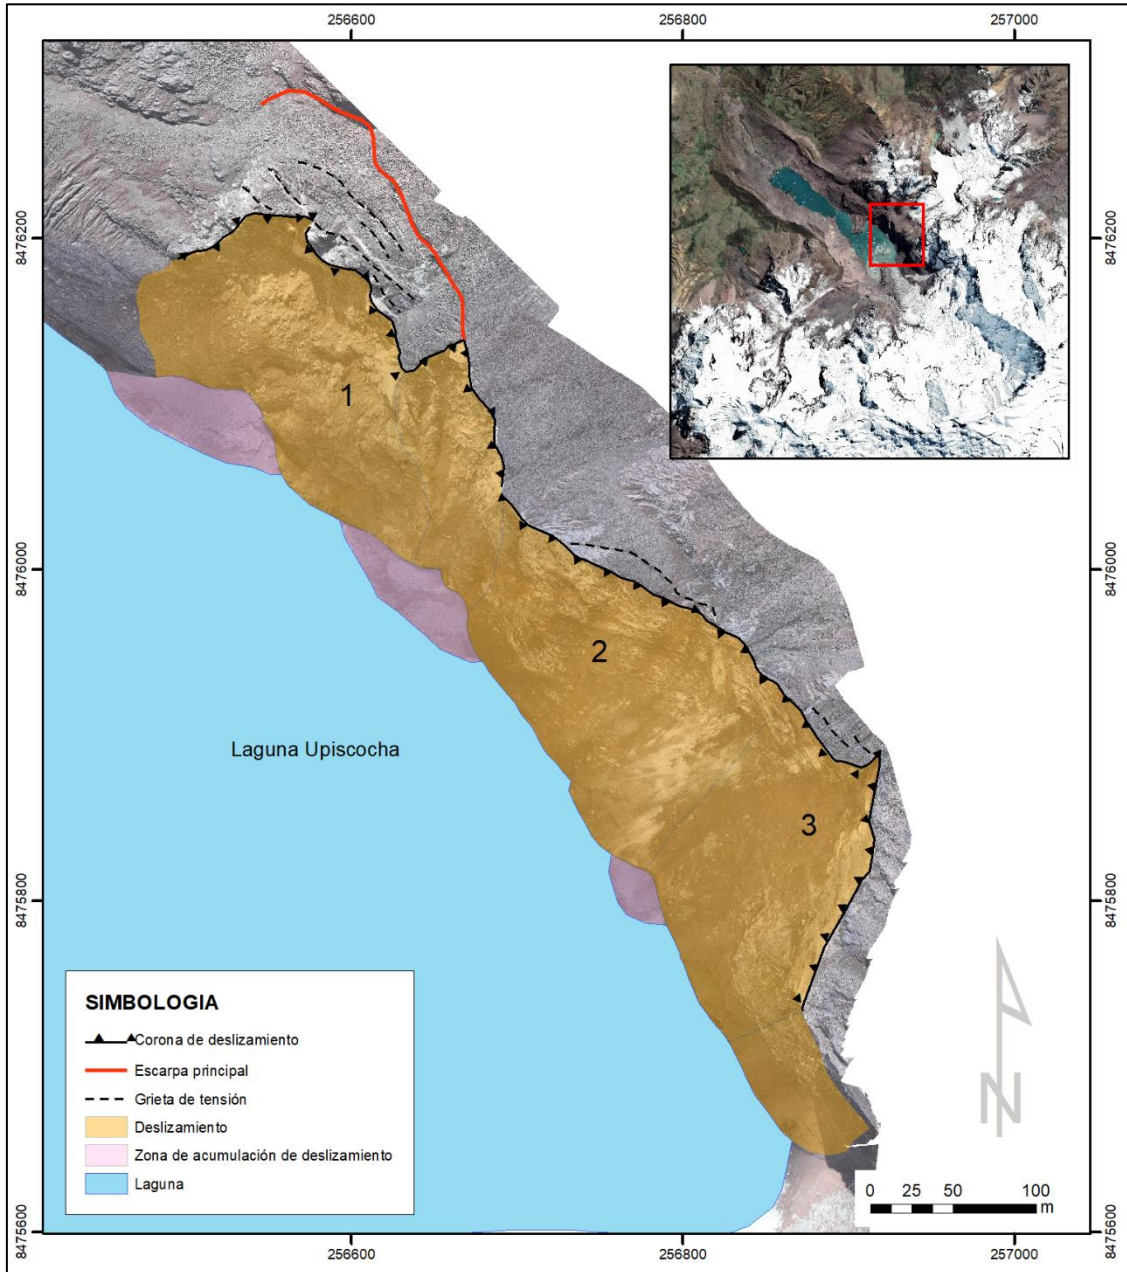
Se registraron zonas con líneas de fractura paralelas (Ver **Figura 9**), vinculadas a volúmenes importantes de roca en los sectores superiores de los planos de deslizamiento, estos se identificaron y enumeraron en orden de importancia y grado de peligrosidad.

Figura 9. Zonas con peligros potenciales a deslizamientos y caídas por vuelco. Zona 1: la delimitación de las grietas de tensión y la escarpa de falla serán los planos de deslizamientos próximos. Zona 2: La grieta de tensión es el más próximo a generar un nuevo deslizamiento. Zona 3: las grietas de tensión corresponden a sistemas de diaclasas verticales que podrían generar vuelcos de roca.

- Existe alta probabilidad de caída de volúmenes importantes de roca sobre la laguna Upiscocha, por ello se recomienda estar alertas frente a eventuales incrementos del caudal en el río Upismayo.
- Advertir a los habitantes y visitantes en la zona sobre el peligro existente y evitar realizar cualquier tipo de actividades en inmediaciones del río Upismayo.
- Se debe evitar el acceso de personas a la zona cercana a la laguna Upiscocha, principalmente en inmediaciones de la zona de desagüe y dique frontal.
- Realizar estudios definitivos para la reducción del peligro en la laguna Upiscocha, frente al escenario más crítico de expansión del espejo de agua.
- Evaluar la intervención en la laguna, con obras de infraestructura, para controlar los niveles de agua y reducir así el riesgo aguas abajo.

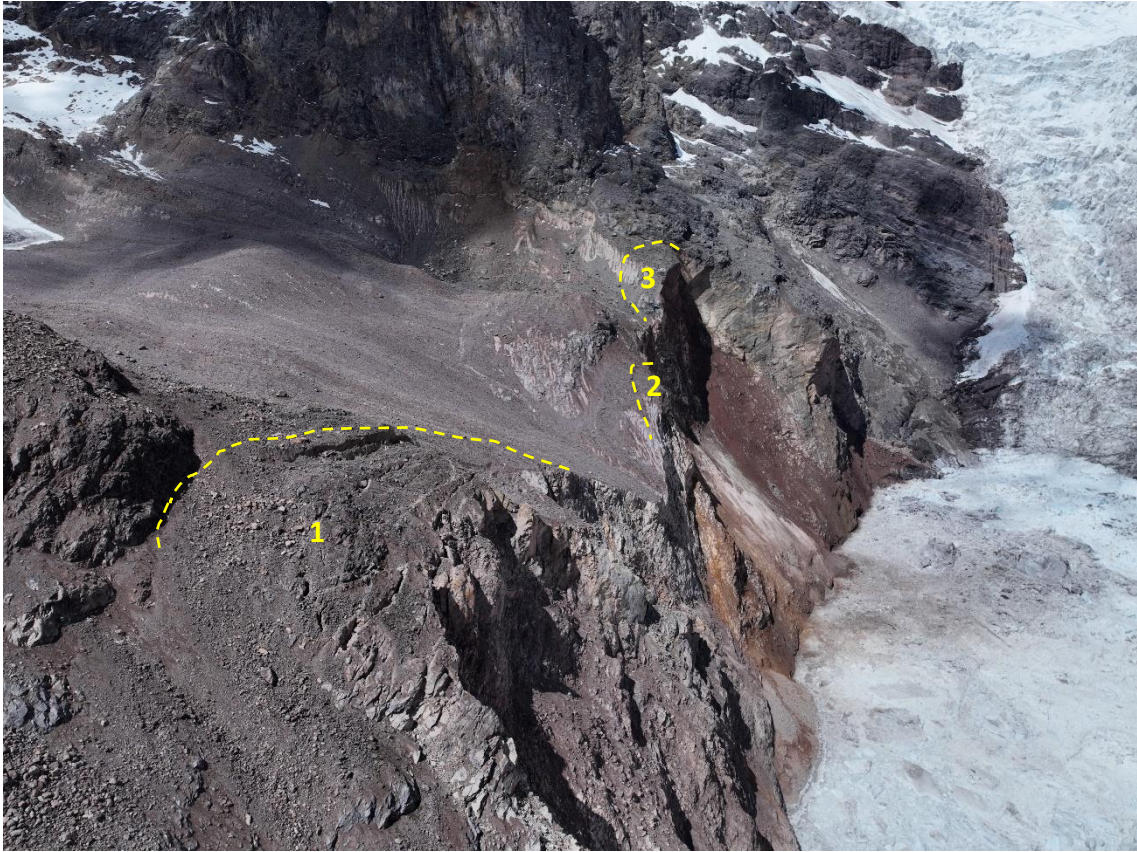
Se registraron escarpas de falla de deslizamiento y grietas tensionales, paralelas al plano de deslizamiento, vinculados a volúmenes importantes de roca en los sectores superiores de los planos de deslizamiento, estos se identificaron y enumeraron en orden de importancia y grado de peligrosidad (Ver **Figura 10 y 11**).

Figura 10. Zonas con peligros potenciales a deslizamientos y caídas por vuelco.

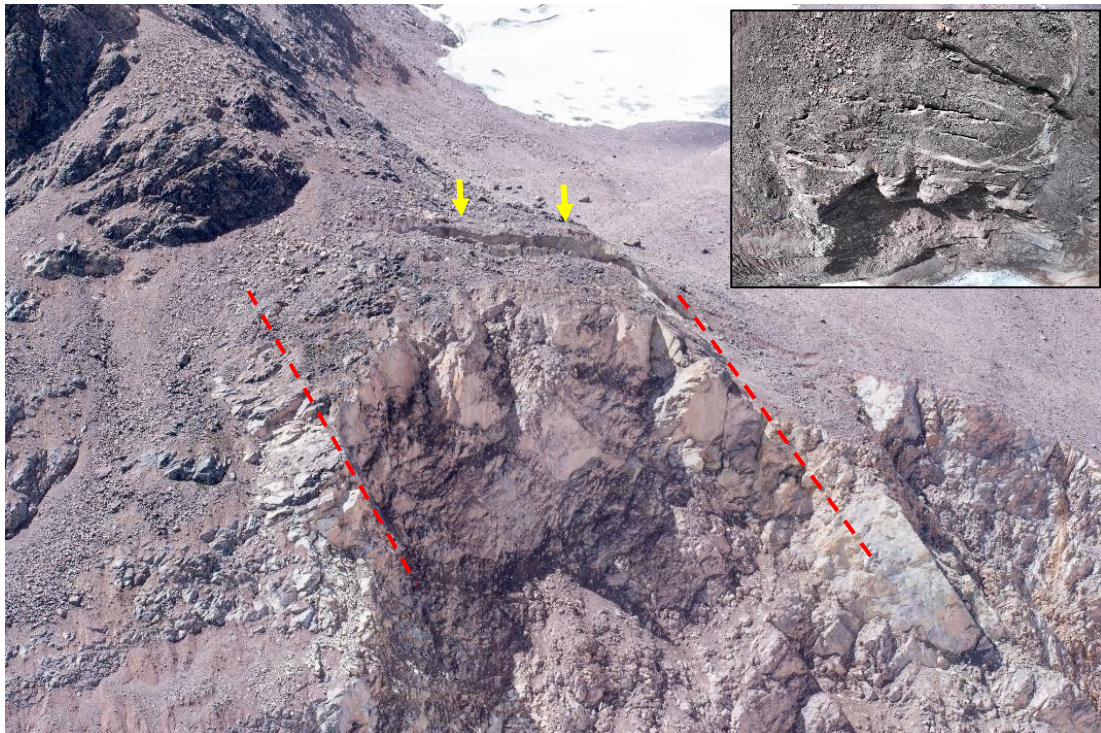
Zona 1, concentra la mayor cantidad de volumen de roca propensa a deslizarse e impactar en la laguna (Ver **Figura 11**).

Figura 11. Zona 1: Se muestra las rocas fracturadas e intensamente alteradas hacia la superficie. Bloques de roca sueltas, sistemas de diaclasas de dirección NE-SO (líneas rojas). Además de escarpas se falla hacia la parte superior (indicado con flechas amarillas) y el detalle en la parte superior derecha.

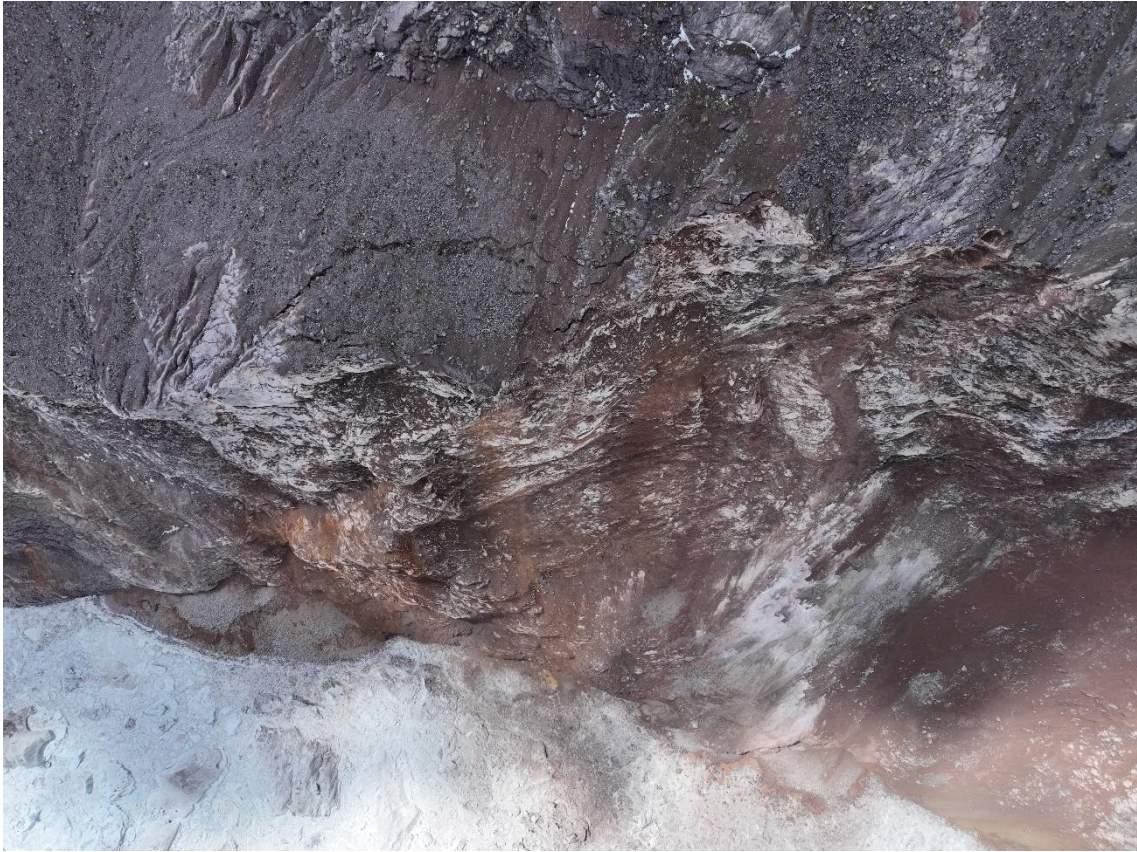
Zona 2, bloque de roca de tamaño regular que podría generar el incremento del caudal en la salida de la laguna (Ver **Figura 12**).

Figura 12. Zona 2, agrietamientos paralelos al borde y situado en pendiente casi vertical hacia la laguna.

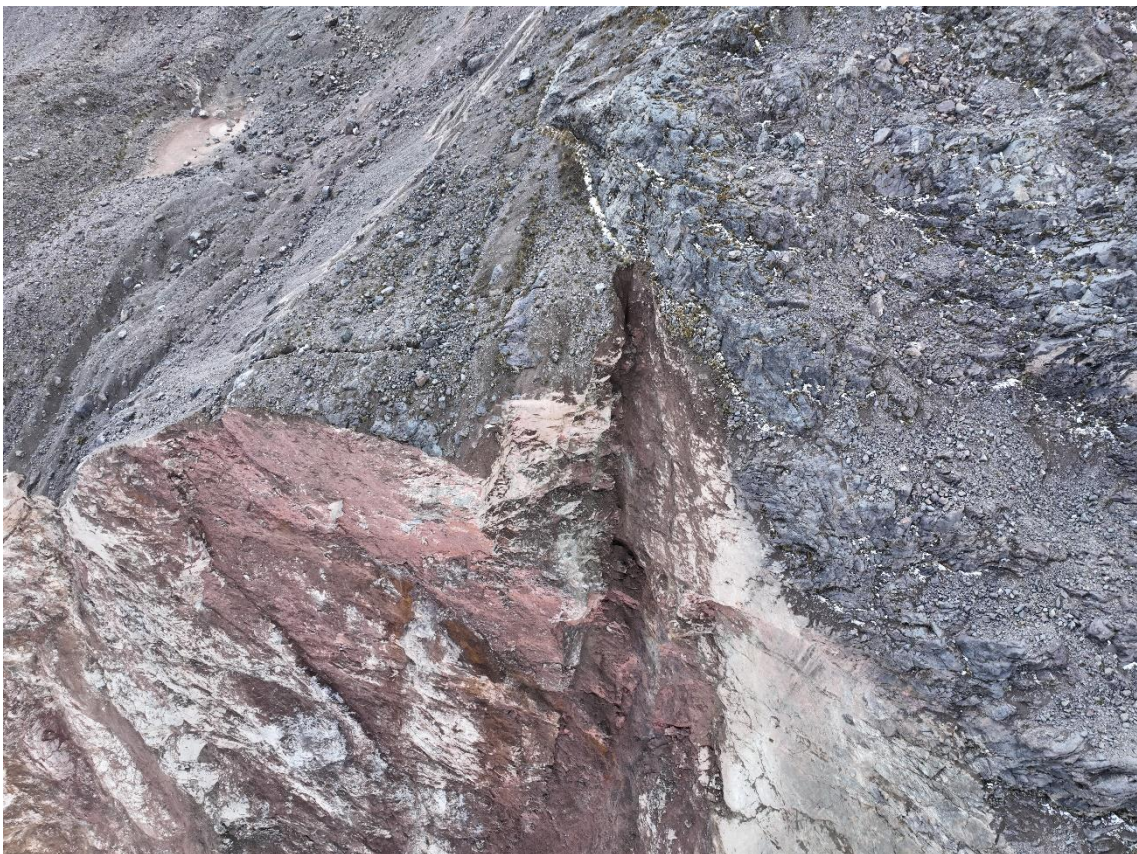
Zona 3, bloque en forma de cuña situada en la parte superior, tiene un volumen considerable que podría alterar el nivel de espejo de la laguna (Ver **Figura 13**).

Figura 13. Zona 3, bloque en forma de cuña con agrietamiento en la parte superior y amenaza inminente.

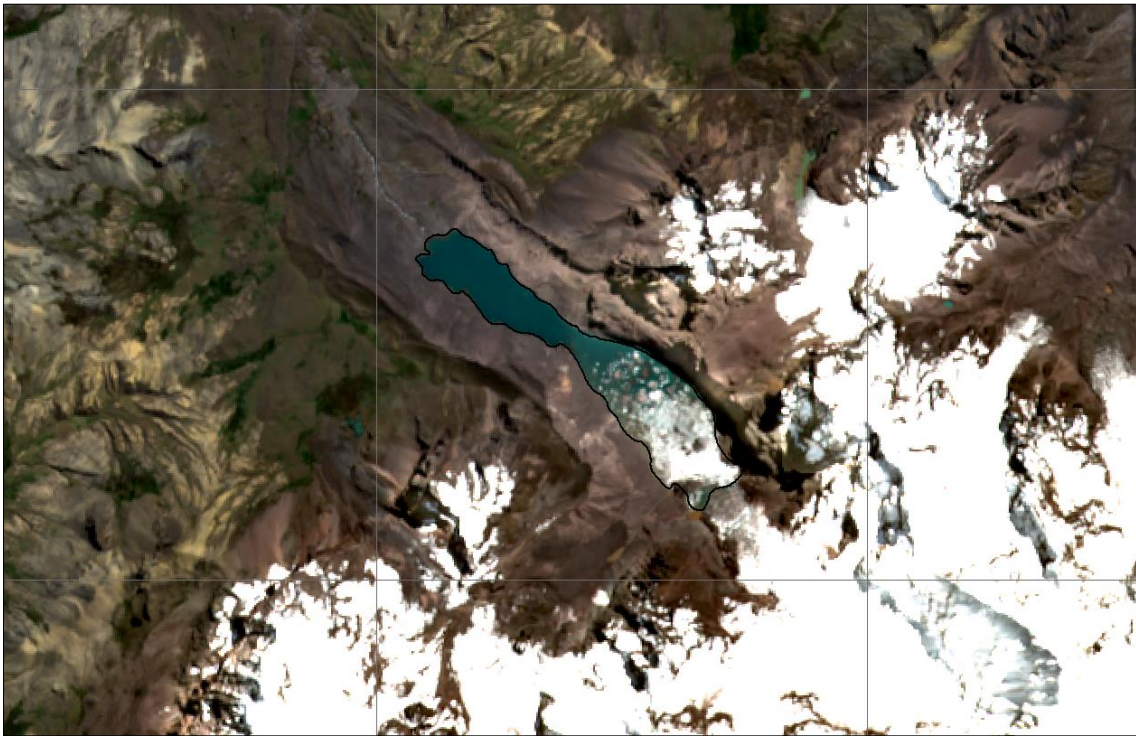
Según la delimitación del perímetro de espejo de agua de la laguna Upiscocha al 09 de mayo del 2022 (imagen Sentinel) se evidencia una superficie de 539,370 m² (Ver **Figura 14**). Siendo el sector posterior de mayor superficie con alta probabilidad de alcanzar mayores dimensiones según continúe el derretimiento del glaciar, cuando eso suceda y el glaciar se desconecte de la laguna Upiscocha, este incrementará considerablemente el nivel de peligro por desborde ocasionado por caída y avalanchas desde las zonas altas del nevado Ausangate.

Figura 14. Perímetro del espejo de agua de la laguna Upiscocha digitalizado en una imagen satelital Sentinel 2, del 09 de mayo del 2022.
