INFORME TÉCNICO N° 002-2025-INAIGEM-DIG-SDRAG

INSPECCIÓN TÉCNICA DEL DESEMBALSE DE LA LAGUNA ESTACIONAL PLATOCOCHA DEL 22 DE MARZO DEL 2025

Distrito de San Marcos, provincia de Huarí, departamento de Áncash

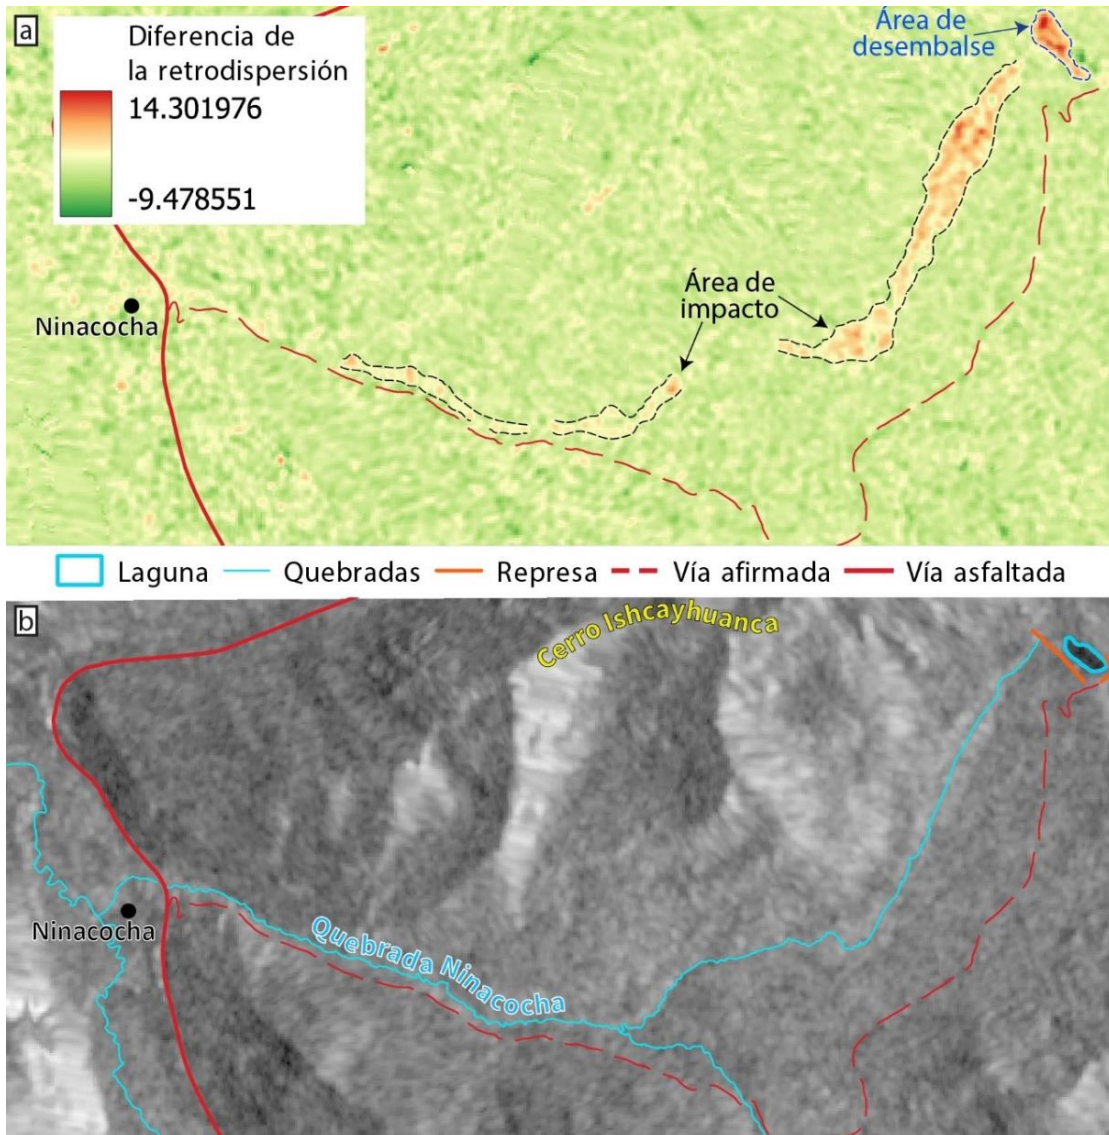
La Figura 3 muestra el área entre la laguna y el centro poblado, la Figura 3a evidencia los cambios morfológicos mediante un análisis multitemporal (entre el 22 de marzo y 3 de abril) mientras que la Figura 3b presenta el estado de la zona después del evento.

Este análisis permite identificar tanto el área de desembalse de la laguna como la erosión generada por el colapso de la represa.

Figura 3. Imágenes Sentinel 1 a: Diferencia radar que evidencia la erosión superficial posterior a la ruptura de la represa; b: Después de la ruptura de la represa.

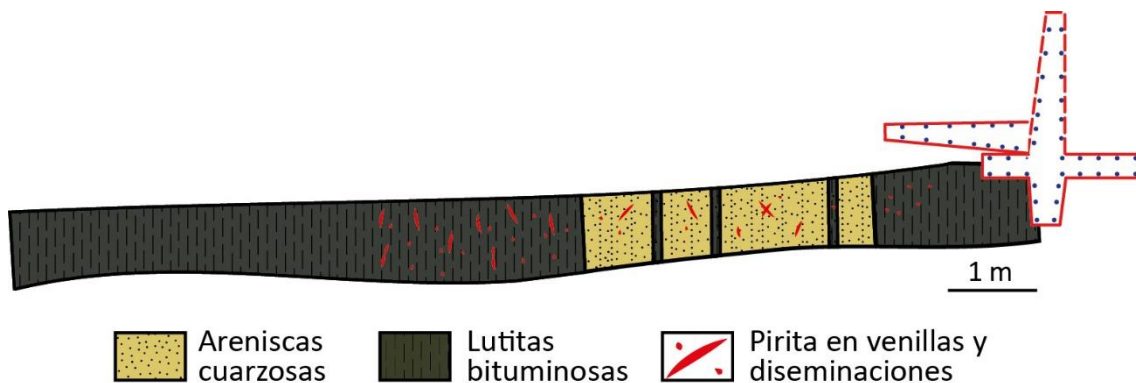
Figura 5. Sección geológica en el cauce de la ruptura de la represa.

De acuerdo con lo observado en la inspección, el basamento del muro de la represa, en la zona de rotura, permanece intacto (Figura 5), no sufrió colapso ni pérdida de capacidad portante, lo cual sugiere que los materiales de la base serían estables indicando que la falla habría sido estructural.

- El substrato del basamento de la presa, constituido por areniscas cuarzosas y lutitas bituminosas en su zona de rotura, preserva integridad estructural, lo que descarta una falla geológica subyacente como procesos de ruptura o inestabilidad del suelo, siendo las propiedades geomecánicas de dicho material, en la zona de rotura de la presa, de buena competencia como material de cimentación.

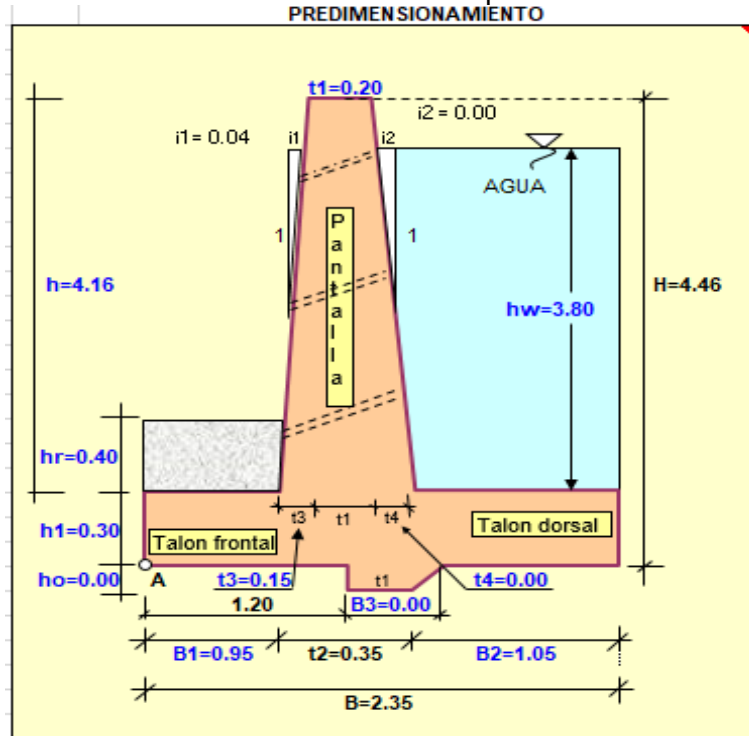
Figura 9. Dimensiones *in situ* de sección de la presa -zona de rotura

El muro correspondiente a la represa emplazada en la zona frontal de la laguna Platococha es de sección variable a lo largo de toda la presa, con altura que va de 0.50 m a 4.50 m. En el presente documento se analiza la sección emplazada en la zona de ruptura (falla) de la presa, zona visualizada como de máxima altura, cuyas dimensiones y esquema son detallados a continuación:

Dimensión	Dimensión verificada In situ
Altura de muro	4.46 m
Ancho de corona	0.20 m
Ancho de base de pantalla (alzada)	0.35 m
Ancho de zapata	2.00 m
Alto de zapata	0.30 m
Ancho de talón	1.05 m

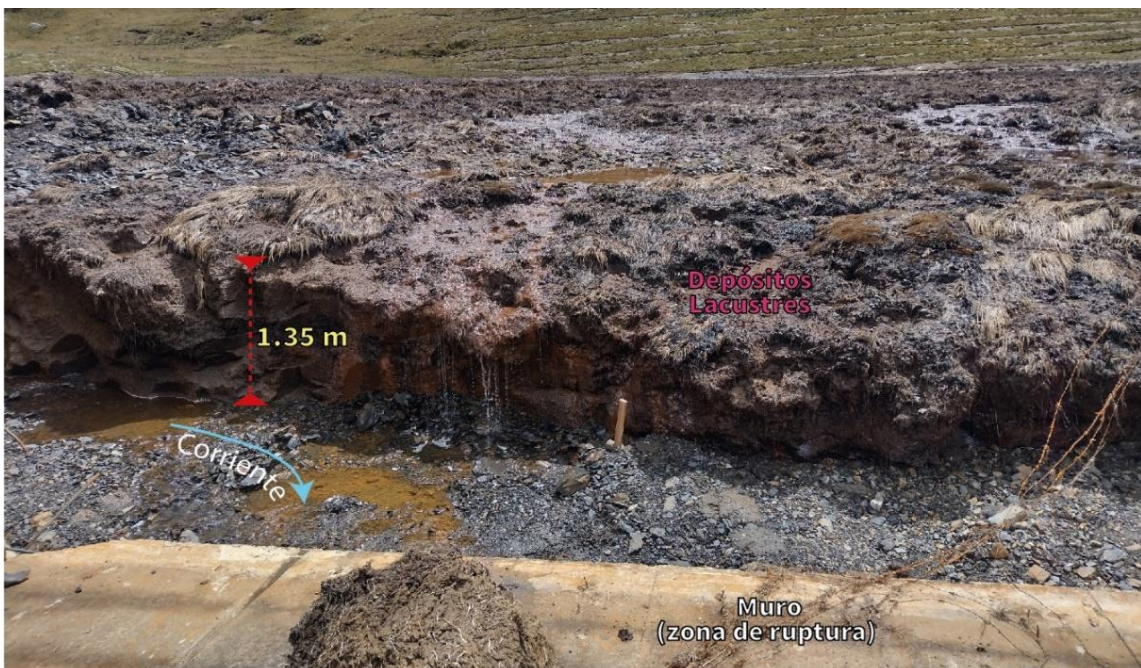
Se visualiza *in situ*, en el vaso de almacenamiento de la laguna Platococha, la presencia de un estrato de suelo orgánico / depósito lacustrino, en una altura aproximada de 1.20 m, la cual trabajó en estado sumergido ejerciendo una presión activa en la pantalla del muro (presa) (Ver Figura 5) (Figura 10).

Figura 10. Presencia de estrato de suelo orgánico / turba, en estado sumergido, ejerciendo presión contra el muro (presa).

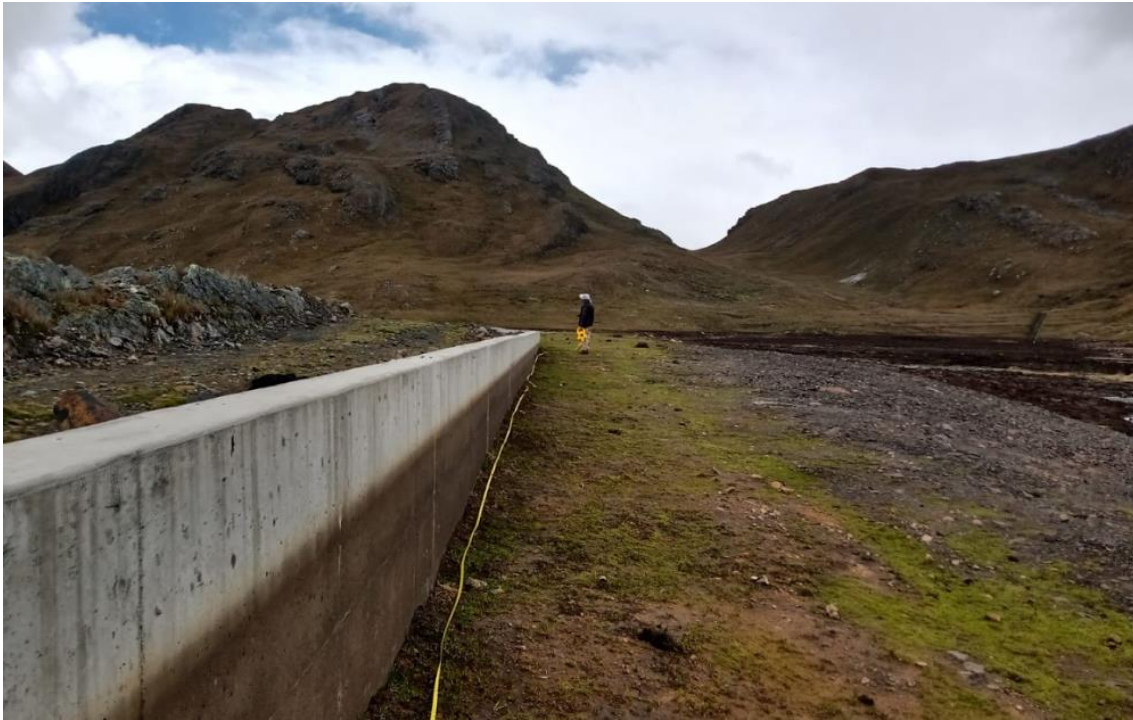
En general, la presa emplazada a lo largo de la zona frontal de la laguna Platococha y laguna Suerococha, posee una sección uniforme, similar a la visualizada en la zona de rotura, cuya altura es variable y condiciones de fundación específicas. En la Figura 9 se muestran puntos de altura variable y condiciones de fundación.

Figura 11. Vista parcial del margen derecho de la presa y laguna Platococha.

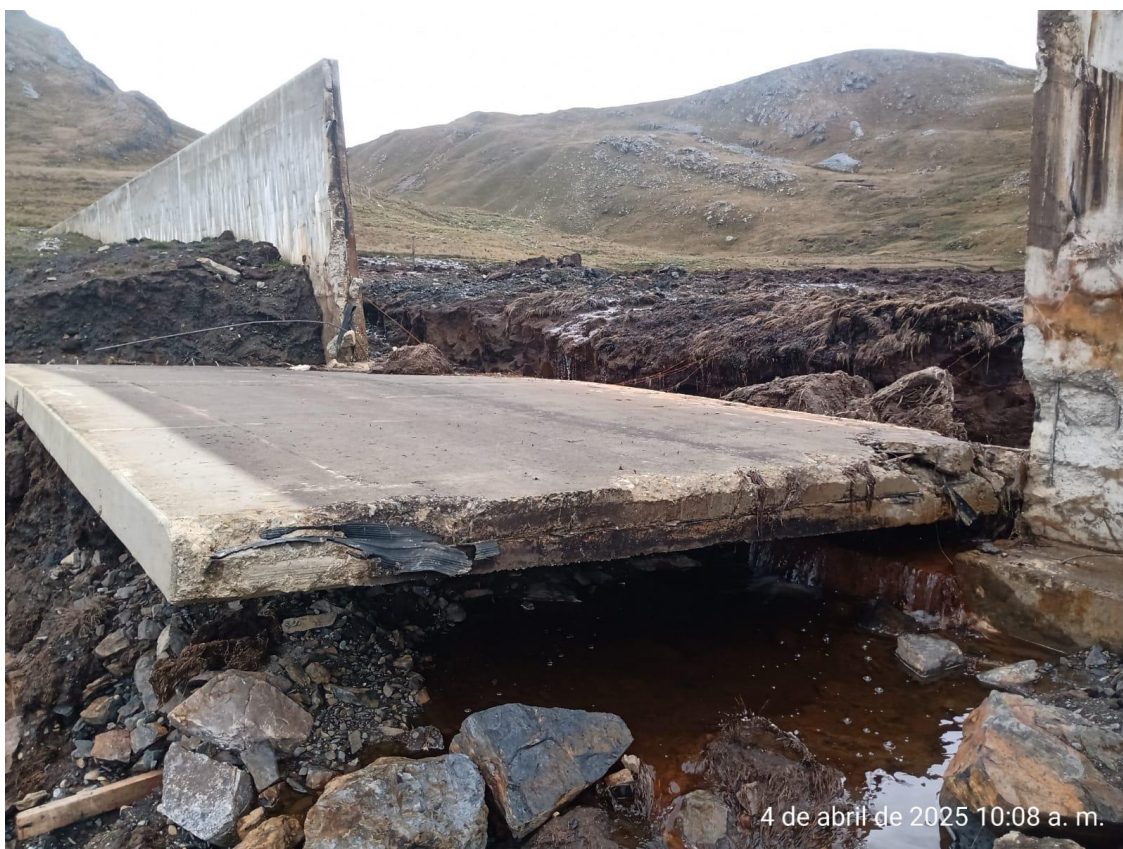
Realizada la inspección *in situ*, se caracterizó de manera general la presa y en específico en su zona de rotura, identificándose que la presa en general cuenta con un ancho de corona de 0.20 m, altura variable hasta un máximo de 4.50 m, la cual puede visualizarse en la zona de rotura (Ver Figura 13).

Figura 13. Zona de rotura de muro de contención.

Se evidencia el volcamiento de la pantalla de la presa (alzada), con rotura en la zona de empalme con la zapata (Figura 13).

- Se evidencia el volcamiento de la pantalla de la presa (alzada), visualizándose que la rotura no correspondería a falla por volteo, por deslizamiento, o por capacidad de apoyo de la estructura en su conjunto; se observa que la falla (rotura), se dio en la zona de encuentro de la pantalla con la zapata, lo cual podría deberse tanto a factores de diseño como a factores constructivos, requiriendo una evaluación a detalle.

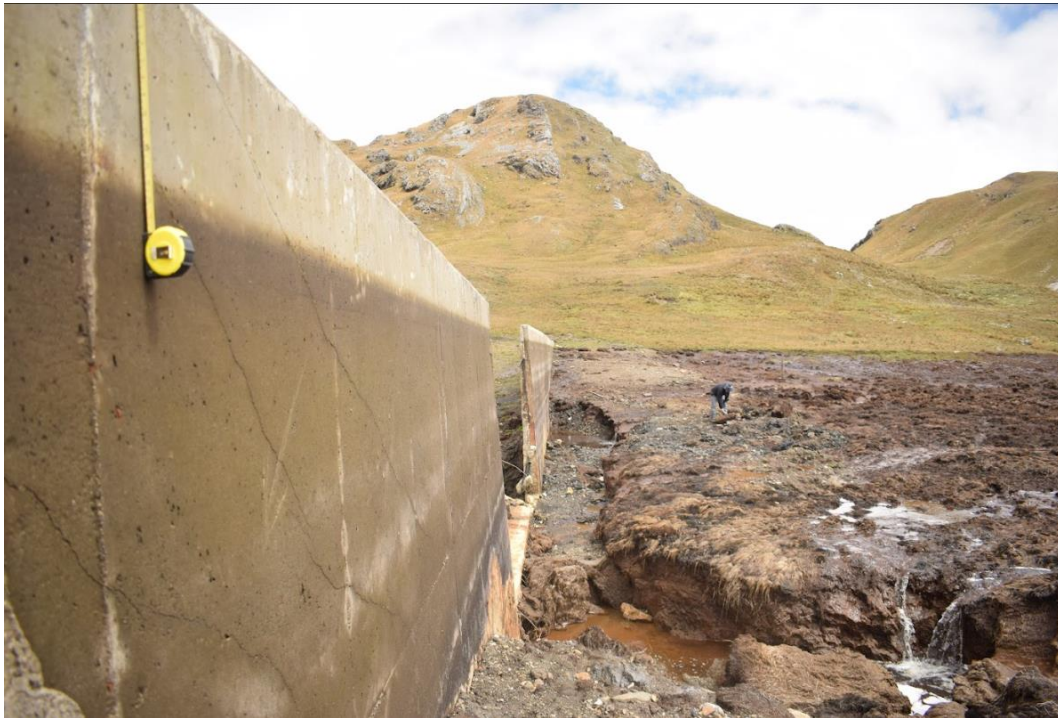
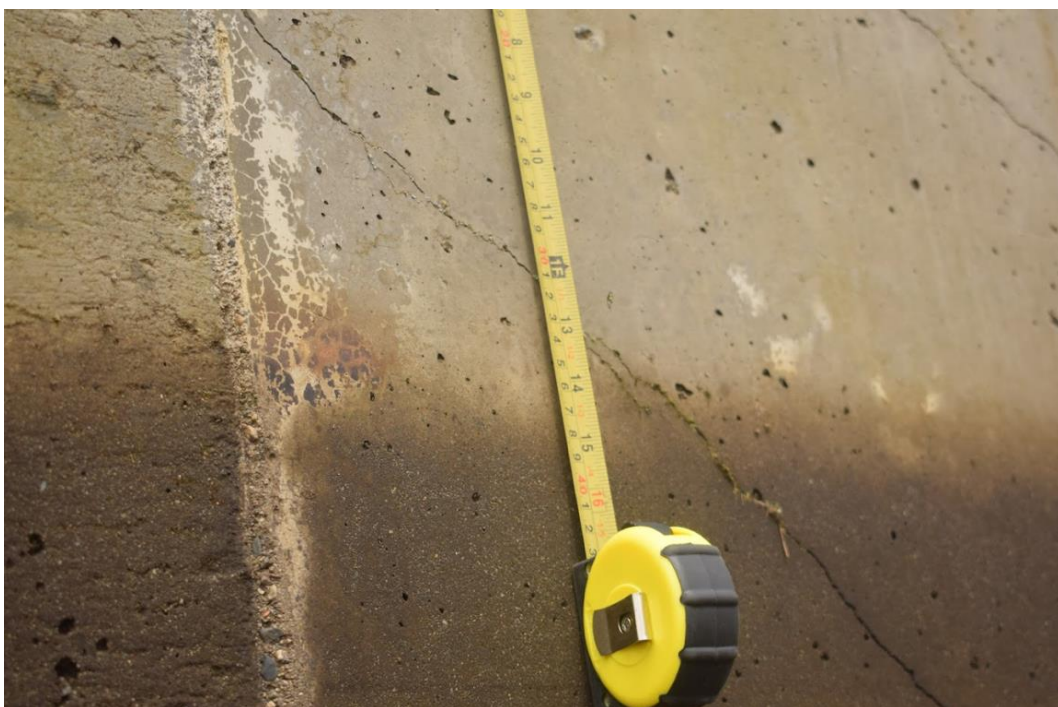
Se visualizan grietas diagonales en la cara interna de la presa que se emplazan hacia ambos lados de la zona de rotura, visualizándose que las mismas se extienden hasta una distancia aproximada de 15 m hacia ambos lados. Las grietas visualizadas mostrarían los esfuerzos de tracción diagonal generados en la estructura del muro antes del colapso de la estructura, ello debido a un empuje en exceso en la zona de rotura de la presa y áreas conexas, lo cual se extendió a hacia los lados del tramo colapsado (Figura 14, Figura 15).

Figura 14. Zona de rotura de muro de contención.

Figura 15. Zona de rotura de muro de contención.

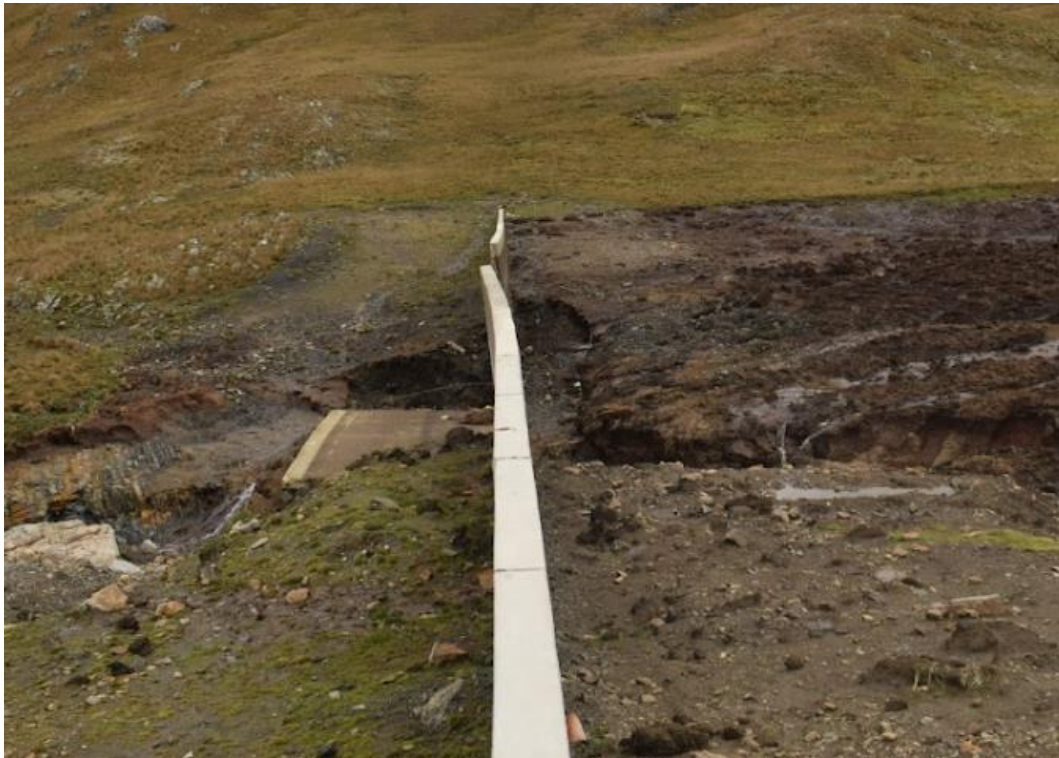
De otra parte, se visualiza en perspectiva de planta, deformaciones a lo largo del eje de la pantalla de la presa; ello denota, que la zona crítica (zona de ruptura), sería la zona que habría estado recibiendo la mayor presión, por ende, la generación de mayores esfuerzos, mostrándose la deformación longitudinal del muro. Las deformaciones referidas son evidenciadas además por la inclinación de parte del muro (zonas adyacentes a la zona de rotura) (Figura 16, Figura 17).

Figura 16. Zona de rotura de la presa. se visualizan deformaciones longitudinales en el eje de la presa.

- La pantalla de la presa, en la zona adyacente a la zona de rotura, muestra deformaciones longitudinales e inclinación hacia la zona interna; además se visualizan grietas diagonales en la cara interna de la presa que se extienden hacia ambos lados de la zona de rotura, visualizándose que las mismas se extienden hasta una distancia aproximada de 15 m hacia ambos lados. Dichas grietas muestran el esfuerzo de tracción diagonal generado en la estructura antes del colapso, ello debido a un empuje en exceso sobre la presa.

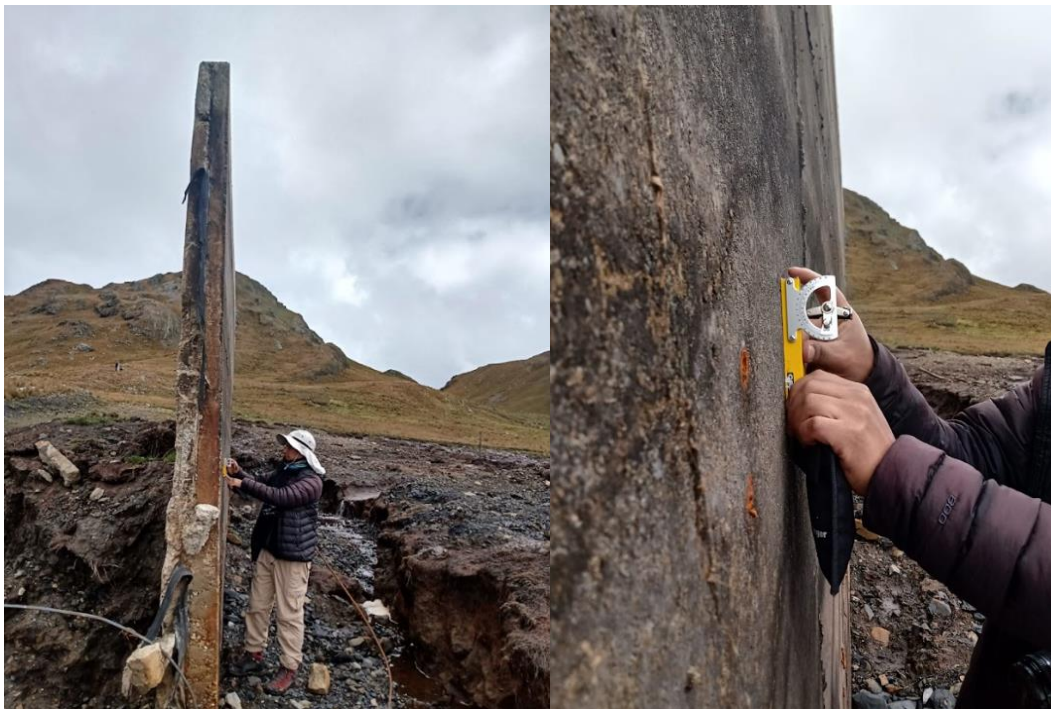
Figura 17. Zona de rotura de la presa - se visualizan inclinación del muro de hacia la parte interna de la presa en 7°.

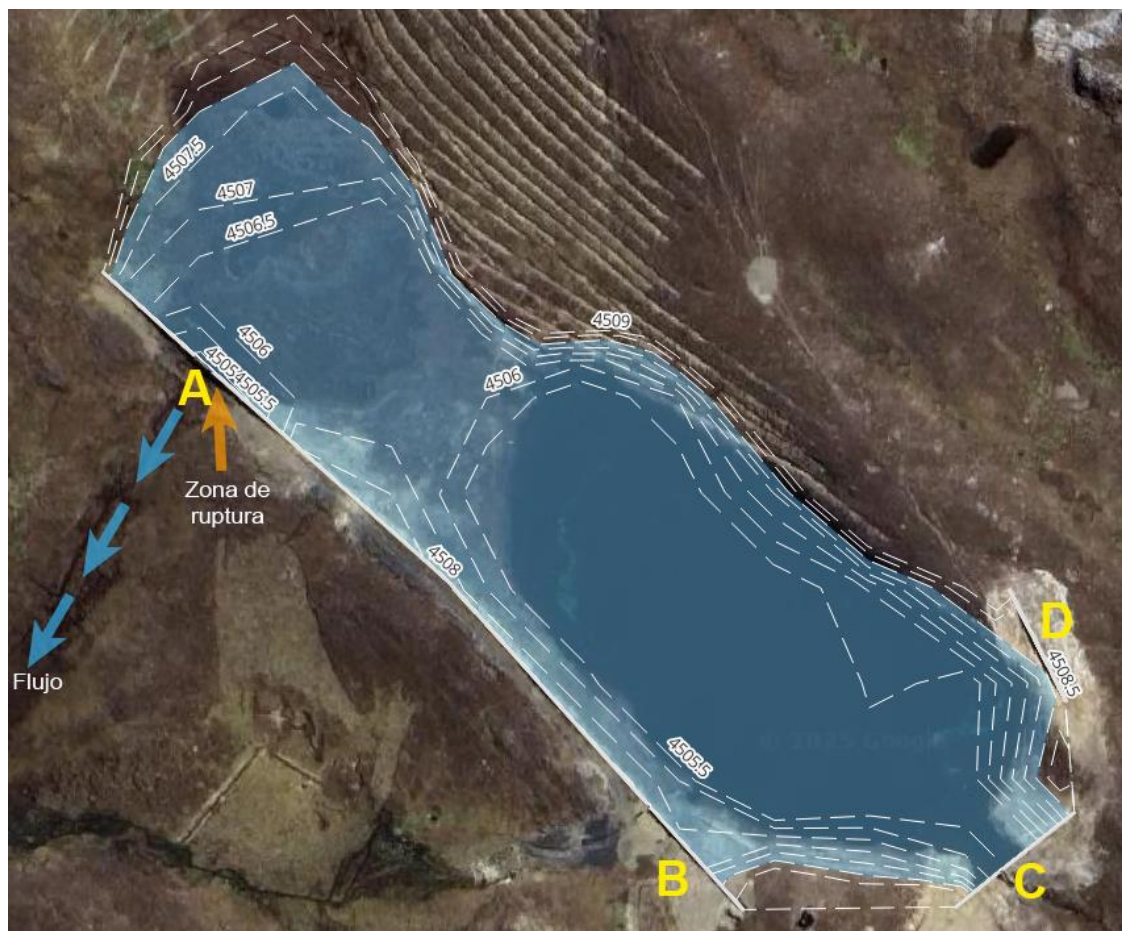
Figura 18. Embalse Platococha.

En la Figura 18 se muestra la forma del embalse antes de la ruptura del dique de concreto armado, las curvas de nivel reconstruidas usando un modelo digital de elevación DEM de Alos Palsar de una resolución de 12.5 m, muestra el almacenamiento

de agua hasta la elevación 4507.5 m.s.n.m. lo cual comparado con modelos digitales de elevación post desembalse, permite estimar un volumen de desembalse de 50 000 m³ de agua.

Cabe precisar que, las zonas A, B y C (Figura 18) corresponden a muros de concreto armado, siendo A la zona de rotura de la presa, B y D son zonas que soportan una carga mínima de agua, a diferencia de C que es la zona que soporta una importante carga de agua muy similar a lo que soportó la zona A antes de su fallo.

- La reconstrucción de curvas de nivel, usando un modelo digital de elevación DEM de Alos Palsar de una resolución de 12.5 m, indica que el almacenamiento de agua se habría dado hasta la elevación 4507.5 m. s. n. m. comparado con modelos digitales de elevación post evento, permite estimar un volumen de desembalse de la laguna Platococha de 30 000 m³ de agua, el cual fue generado por la zona A, indicada en la Figura 18.

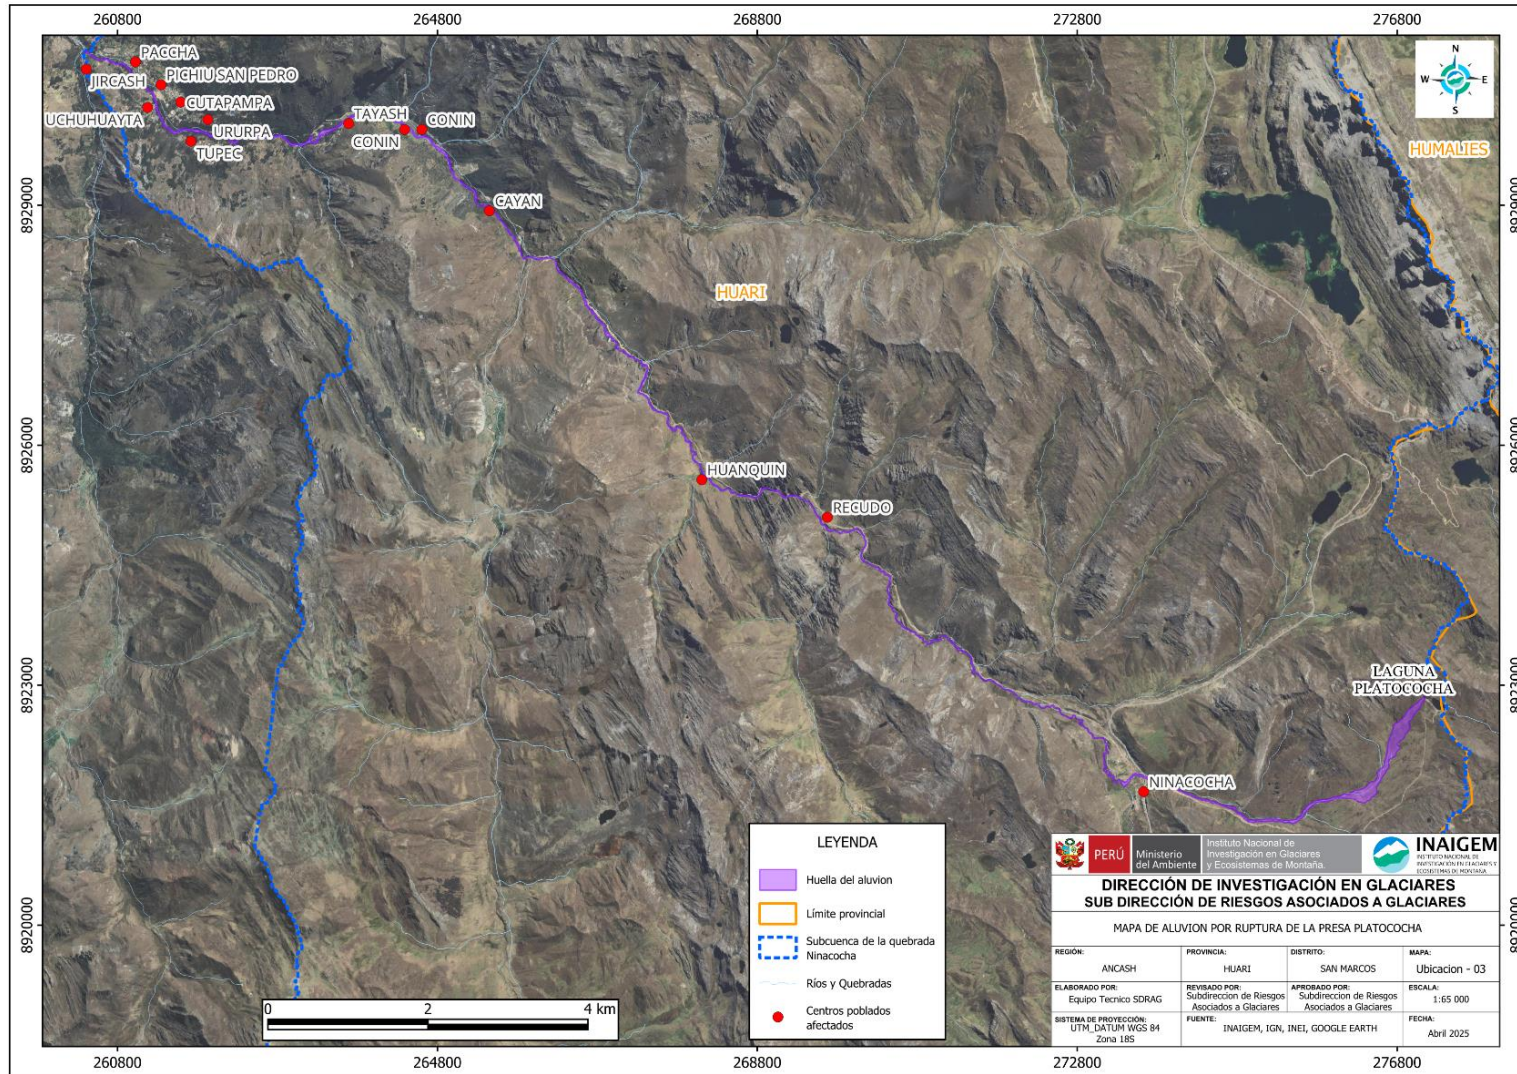
Figura 19. Huella de la inundación originada por la ruptura de la presa de Platococha

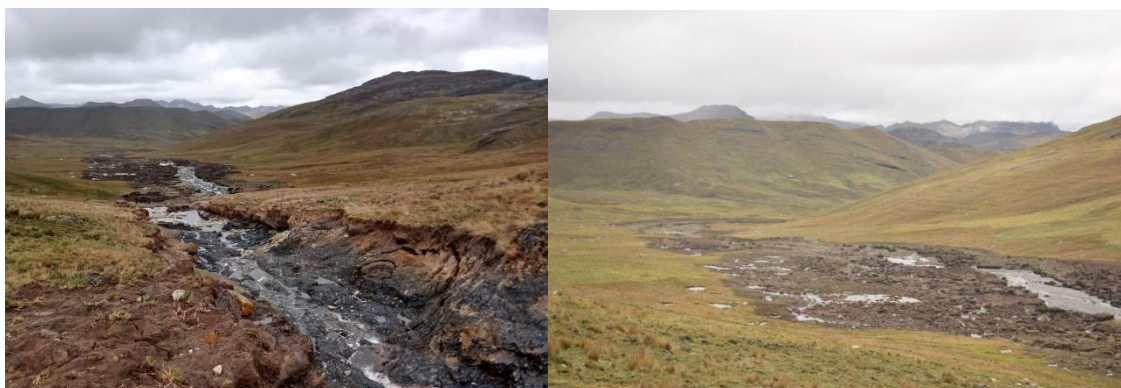
Figura 20. Se visualiza el área de pastos afectada, posterior al área de rotura de la presa.

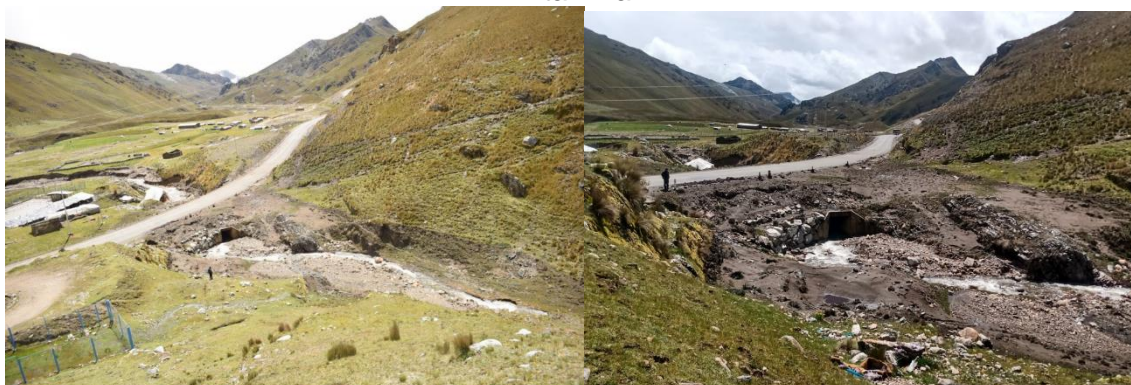
Figura 21. Se visualiza infraestructura afectada, cruce carretera Conococha – Antamina.
