**Palcacocha, 4568.85/Enero2016.**

**INFORME TECNICO DE LA SITUACION ACTUAL DE LA**  
**LAGUNA GLACIAR PALCACOCHA**

**HUARAZ, 25 ENERO – 2016.**

Día de la Inspección : 20 de Enero del 2016.

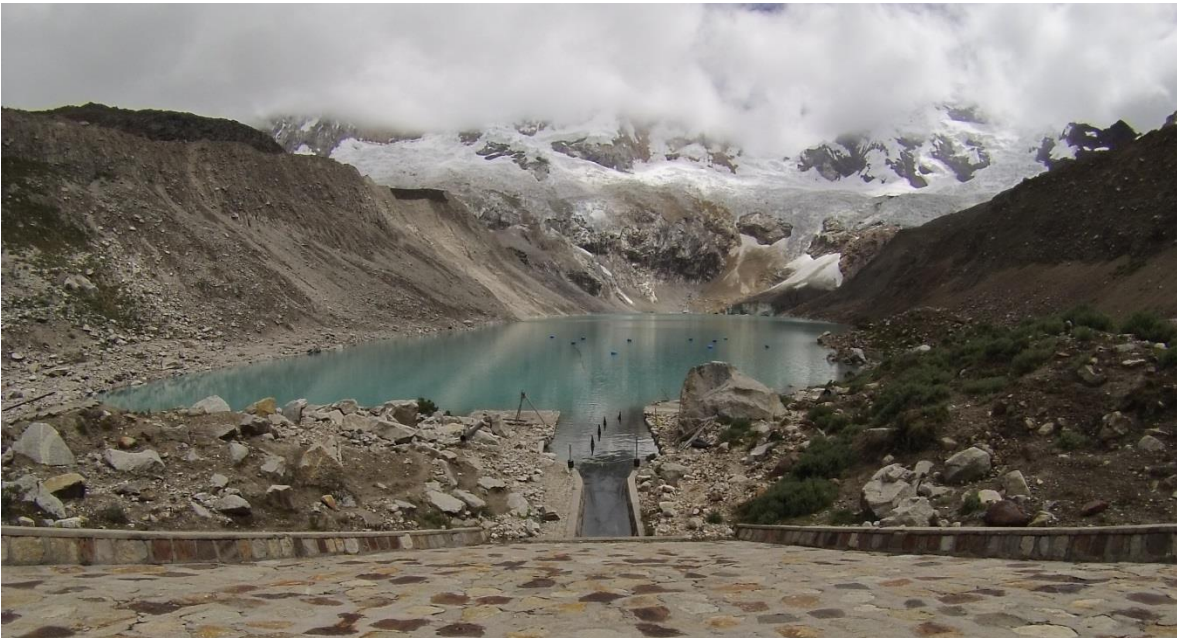
**Foto N°01**, Vista del Dique principal de la laguna Palcacocha.

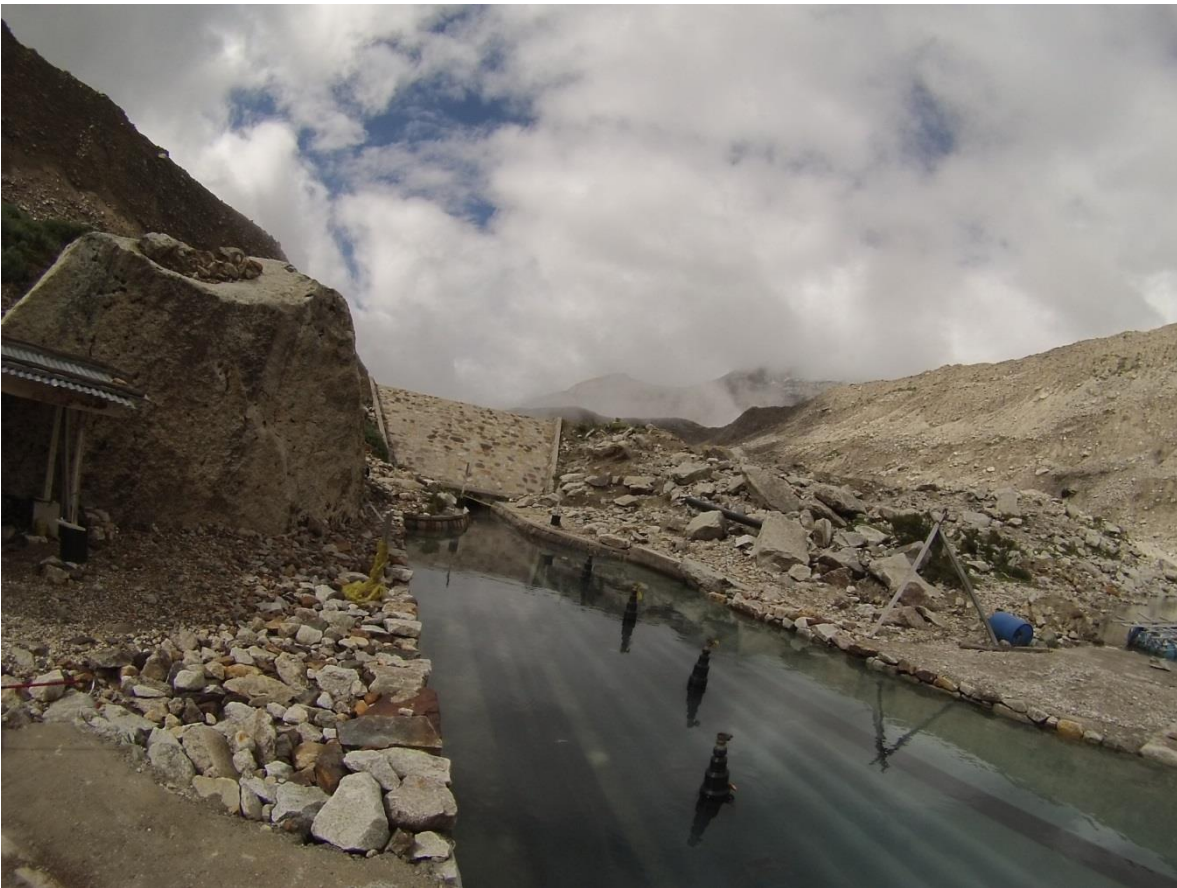
**Fotos N°02**, Vista de la laguna hacia el dique de descarga de la laguna.

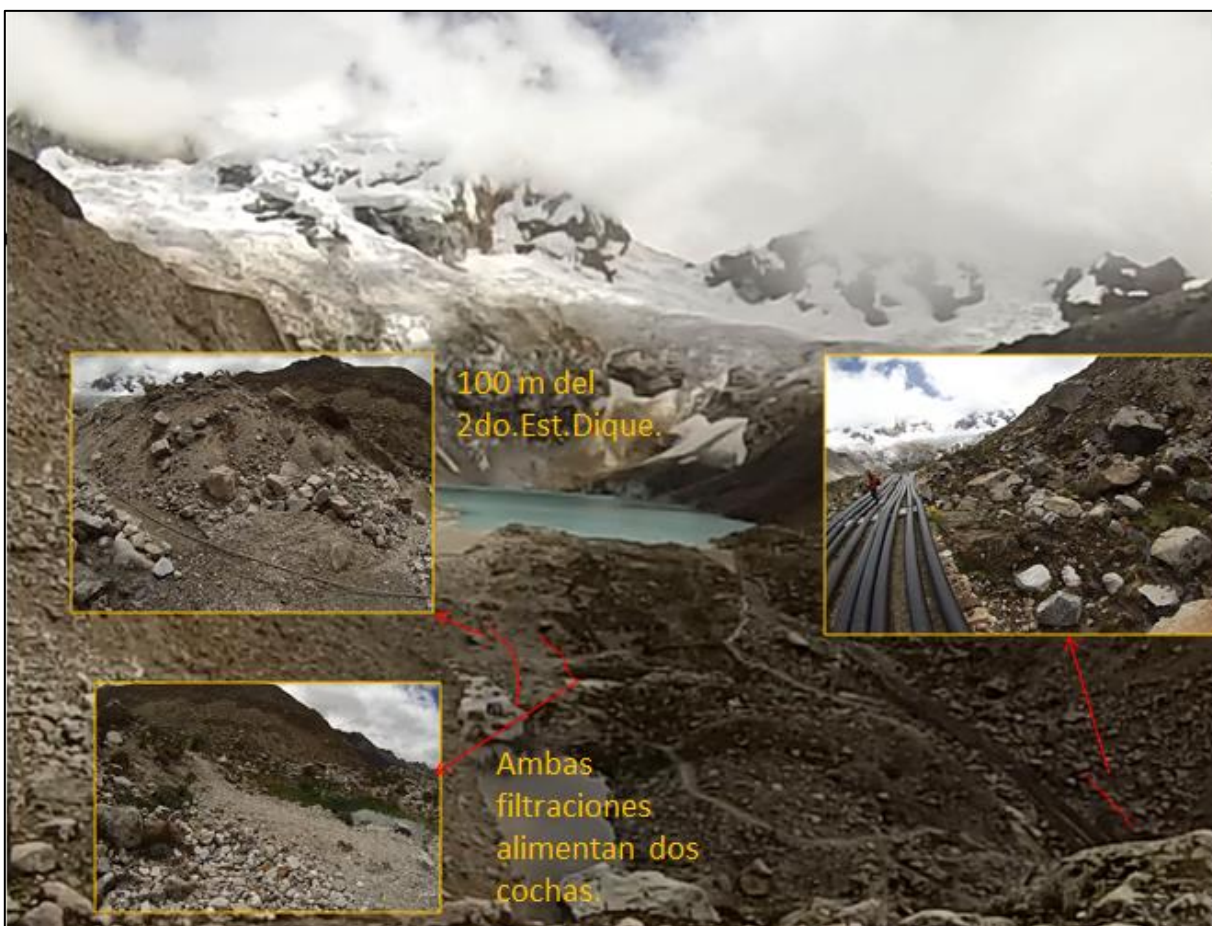
Fotos N°03, Vista panorámica de las filtraciones en el dique morrenico de la laguna Palcacocha.

- Se han identificado 3 filtraciones de la laguna, los cuales aportan con agua a los dos charcos que se han formado en el frente aguas debajo de la laguna, éstas además debilitan significativamente el dique, generando turificación.

- Realizar estudios del aporte de agua de las 3 filtraciones de la laguna, relacionar el grado de afectación a los diques y morrena terminal, para descarte del fenómeno de tubificación que podría existir en las zonas afectadas.

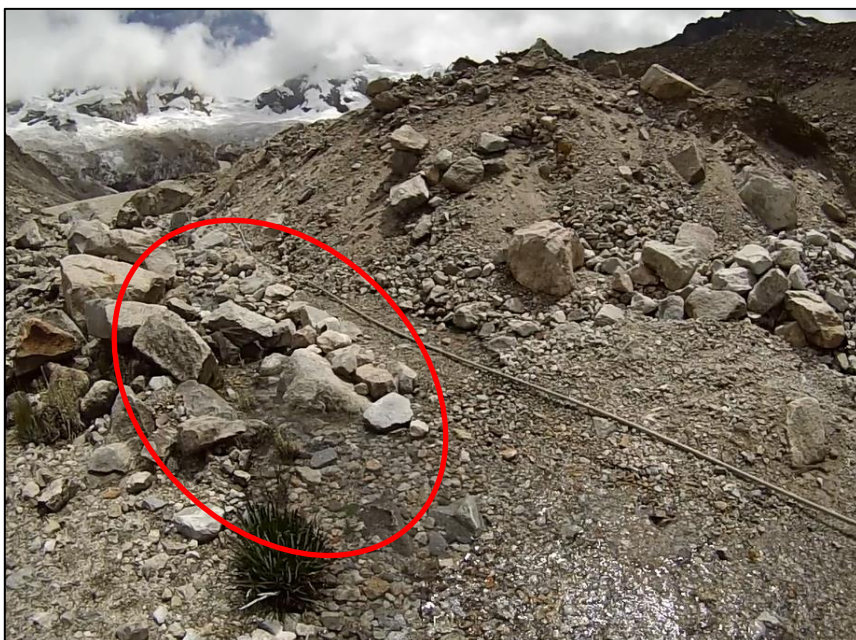
Filtración N°01, la cual se encuentra a aproximadamente 100 m, del dique auxiliar de la laguna Palcacocha.

La tubería del costado transporta agua al primer campamento.

**Fotos N°04**, Vista de la primera filtración ubicada cerca al dique llamado auxiliar de la laguna.

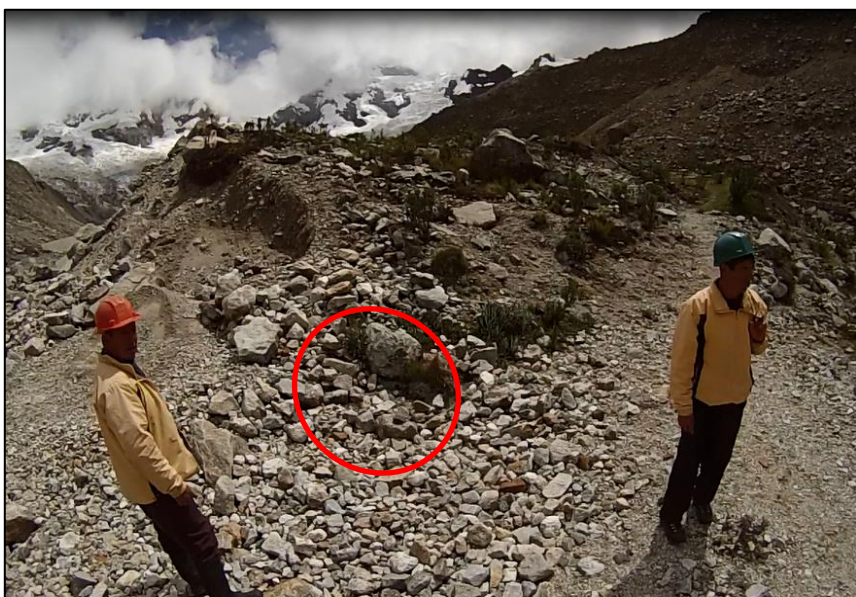
Filtración N°02, la cual se encuentra a aproximadamente 103 m, del centro entre los diques de seguridad de la laguna Palcacocha.

Dicha filtración se vuelve a infiltrar para abastecer de agua a un charco metros más abajo y finalmente retorna a la escorrentía de rebose.

**Fotos N°05**, Vista de la segunda filtración ubicada cerca al centro del dique morrenico de la laguna.

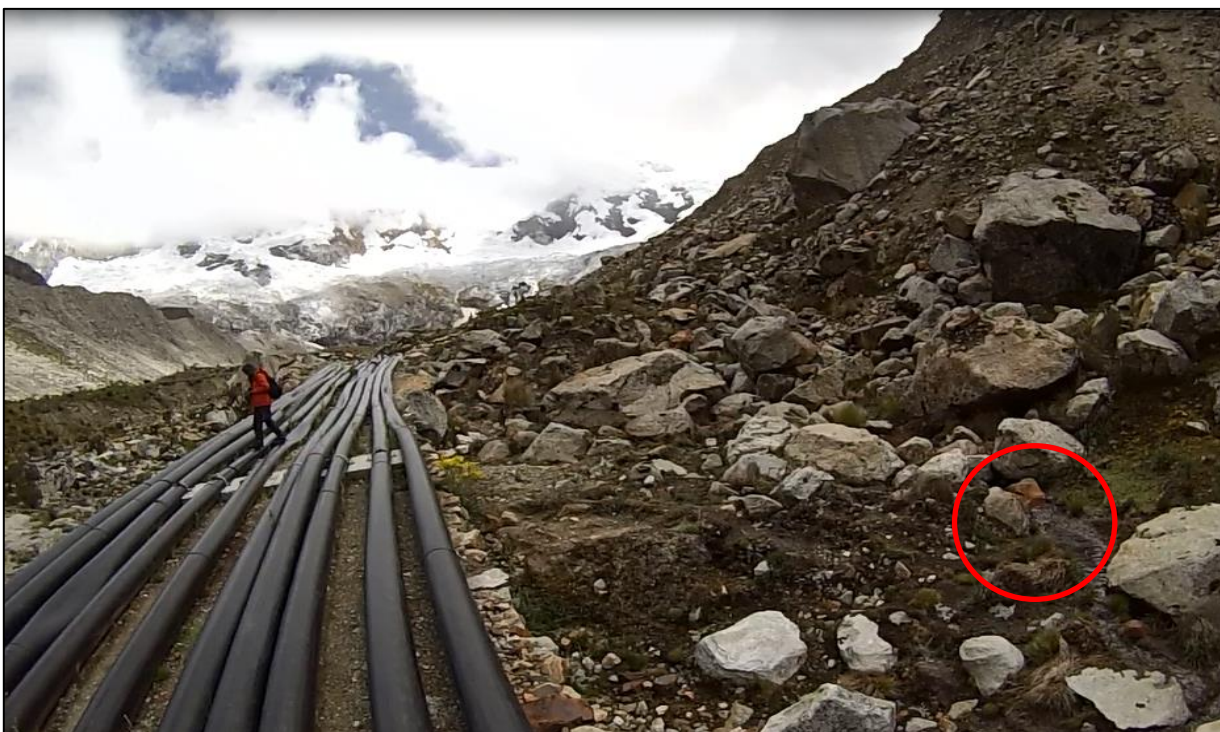
**Fotos N°06,** Vista de la tercera filtración ubicada cerca al sistema de sifonaje.

Filtración N°03, la cual se encuentra a aproximadamente 103 m, del centro entre los diques de seguridad de la laguna Palcacocha.

Dicha filtración se vuelve a infiltrar para abastecer de agua a un charco metros más abajo y finalmente retorna a la escorrentía de rebose.

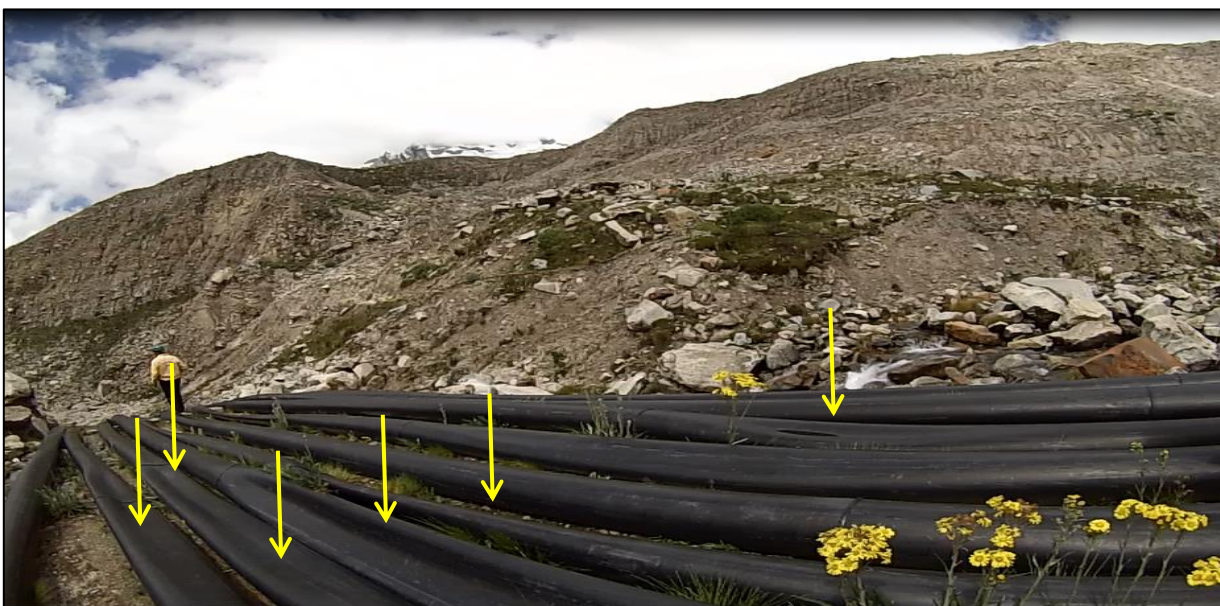
**Fotos N°07,** Vista de la tubería afectada por el fenómeno de cavitación en el sistema de sifonaje en la laguna Palcacocha.

Se observa el aplastamiento de las tuberías en el sistema de sifonaje, lo que indica que no funcionan al 100%, esto se repite en varios tramos.

Es debido al fenómeno de cavitación, el cual a afectado por la carga hidrostática, temperatura y presión del agua, y debido a la diferencia de alturas y desnivel del punto de ingreso y desemboque de las tuberías a >4000 msnm, por lo que no es posible bajar más de 5 m el nivel del agua. Hay 0.36 Km de longitud aprox desde la salida del dique hasta el desahije de las tuberías

- El sistema de sifonaje presenta aplastamiento debido al aire que ingresa a las tuberías, lo que no permite que se trabaje al 100%, generando el efecto tapón.

- Se debe considerar retirar las tuberías que obstruyen el ducto de descarga del dique. Debido a que las tuberías funcionan como efecto tapón, y siendo su rendimiento deficiente para el sistema.

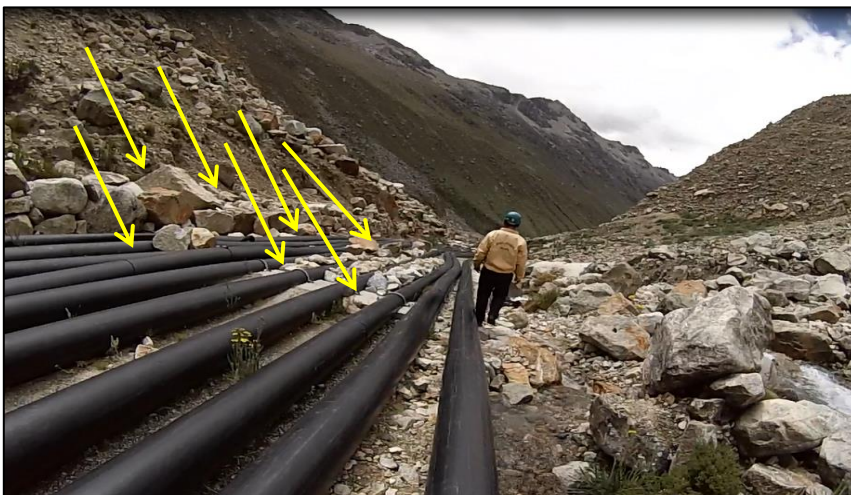
En la fotografía se muestra zonas donde hay derrumbes y caídas directas al sistema de sifonaje, generando así rupturas de tuberías.

**Fotos N°08**, Vista de la tubería afectada por la inestabilidad de taludes,

- Mejorar el diseño de estabilización de taludes.
- Realizar toma de muestras de morrenas laterales, con la finalidad de determinar sus características físicas y mecánicas que permitan estimar un volumen potencial de deslizamiento hacia la laguna.

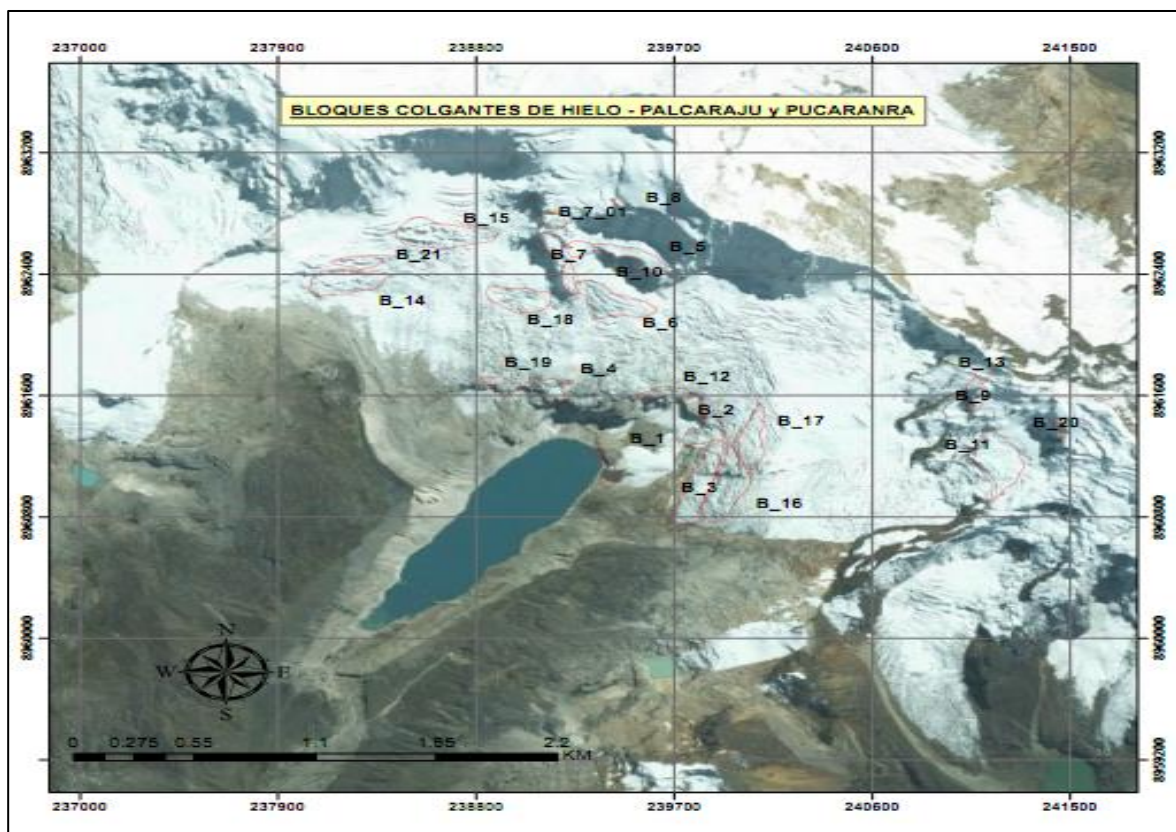
Imagen N°01, Vista de la tercera filtración ubicada cerca al sistema de sifonaje.

Lo que se muestra en la tabla N°01, es la estimación de volúmenes y áreas de bloques colgantes con probabilidad de desprendimiento sobre la laguna Palcacocha, en su totalidad hablamos de 7 451 223.06 m<sup>3</sup>.

Cabe mencionar que los bloques de hielo considerados como una amenaza han sido constatados en campo, de manera que hay mucha probabilidad de ocurrencia de avalanchas y desplomes.

- Considerar realizar estudios, ensayos y mediciones del tipo climatológica y glaciológica en el lado derecho del glaciar, para monitorear y estimar la fusión y aporte en volumen de agua a la laguna, Esto a razón de los constantes aportes de hielo y agua por las variaciones climáticas e inestabilidad de bloques colgantes.

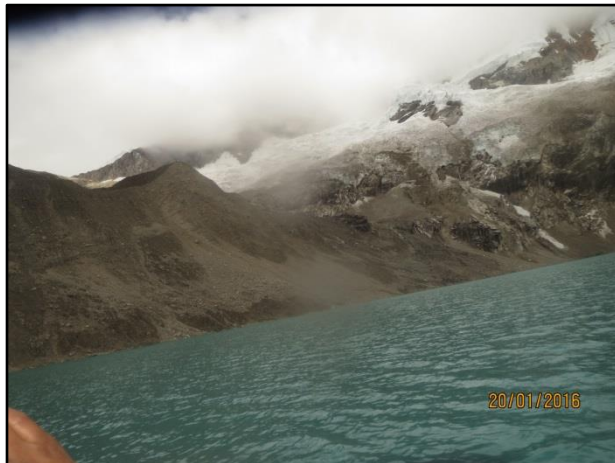
**Foto N°09.** Se observa en casi todo el talud la presencia de humedad producto de la fusión ejercida por el glaciar

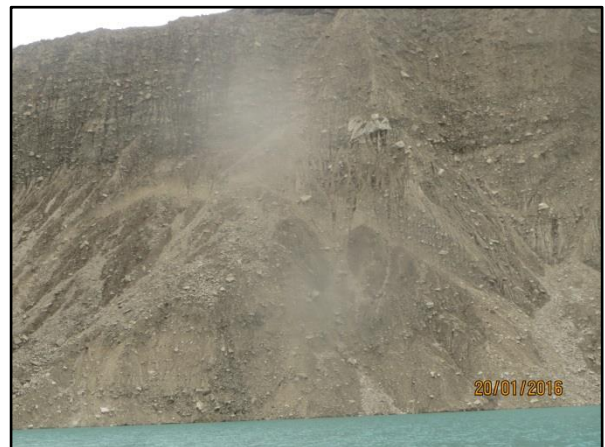
**Foto N°10.** La presencia de agua proveniente de la parte alta ha generado que gran parte del talud se vea afectado erosiones tipo surcos.

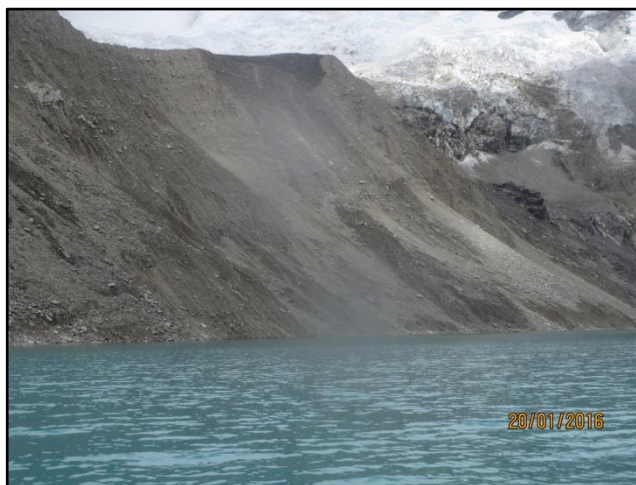
**Foto N°11.** Considerada como sector crítico, debido a la alta humedad que ha saturado el suelo, además de ubicarse entre el glaciar y morrena generando una estructura en cuña.

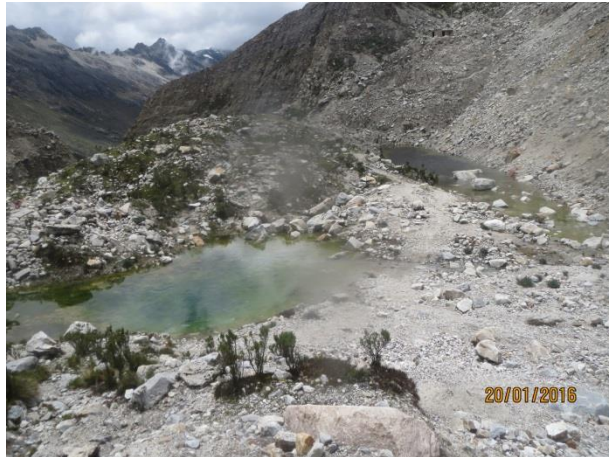
- 1) 5 x 3 metros y 0.5 metro de profundidad
- 2) 80 x 3 metros y 1.0 metros de profundidad

Es probable que estos charcos sean generados por filtraciones constantes de agua de la laguna, verificándose que estos llevan una dirección longitudinal al dique auxiliar costado de la morrena derecha (ver foto N°12) a una distancia no mayor a 100 m aguas abajo del dique auxiliar, los charcos están generando más filtraciones que trascurren por debajo del suelo hacia la izquierda reflejándose con más incidencia justo por el costado de los tubos del sifonaje, donde encuentra una salida o desfogue que se encuentran +- 10m altura por debajo de los charcos formados (ver foto N°13)

**Foto N°12.** Presencia de charcos de agua producto de la constante infiltración que existe, esto se tendrá que determinar, debido a que se trata de suelos inconsolidados y erosionados externa e internamente

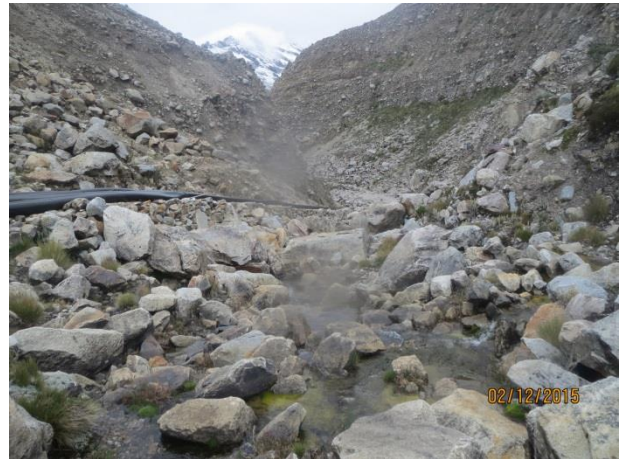
**Foto N°13.** La presencia de escorrentías que se observan cerca a los tubos del sifón son producto de los charcos de agua y posibles infiltraciones de la laguna

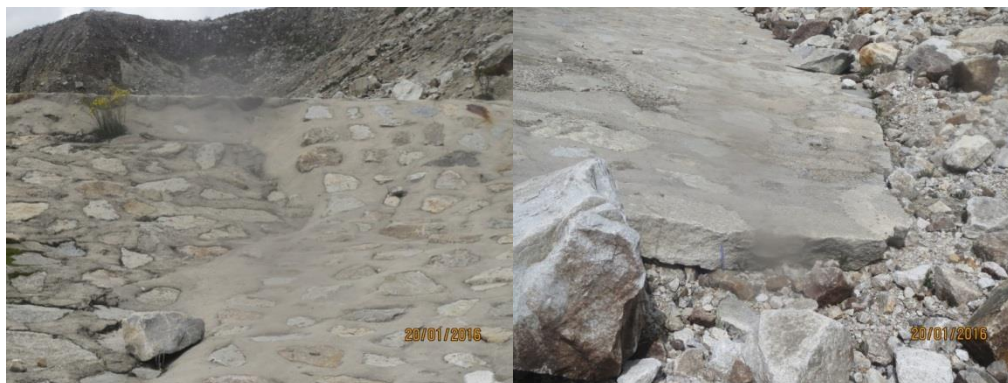
**Foto N°14.** Pie del talud del dique auxiliar, donde se observa levantada parte inferior de la loza, quedando la estructura vulnerable frente al proceso erosivo del agua.

**Foto N°15.** Parte alta del talud del dique auxiliar, donde se evidencia aplastamiento de la loza, además de fisuras q, que determinan presencia de un probable asentamiento.

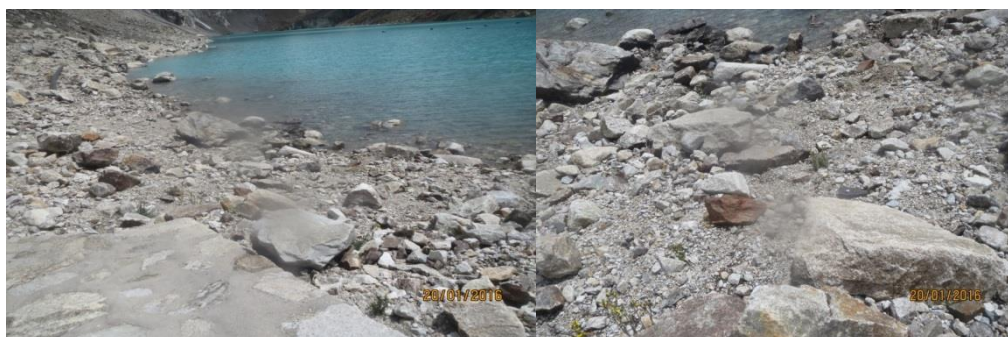
**Foto N°16.** El agua de la laguna se está presentando como causa principal de amenaza para la estructura de concreto, debido a la cercanía que tiene con la laguna, puede esta ser fácilmente socavada por el agua.

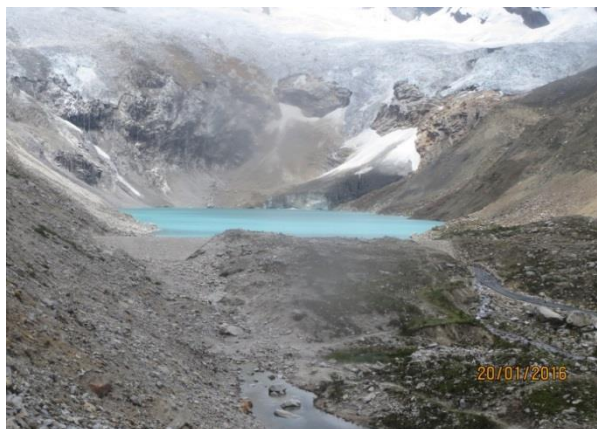
**Foto N°17.** Se observa una foto panorámica donde se aprecia la morfología de suelo, con presencia de erosión y los materiales que la conforman.

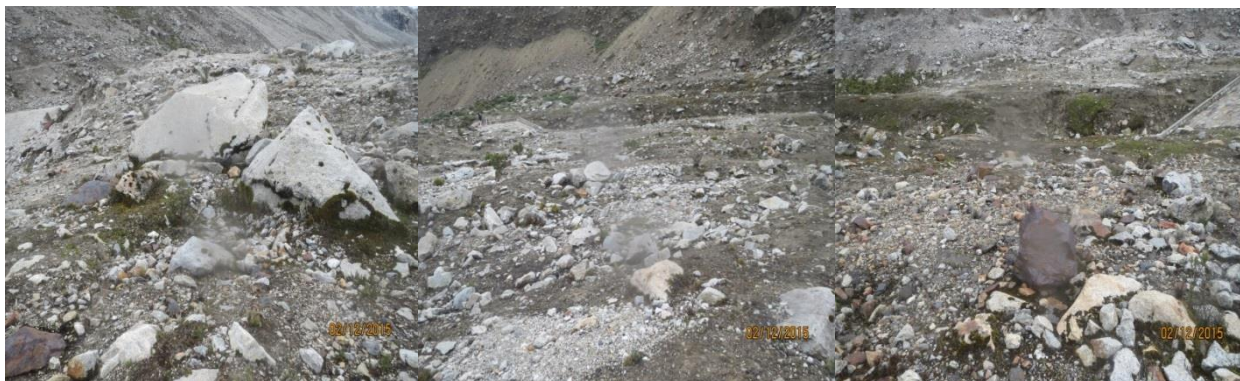
**Foto N°18.** Unidad superficial de suelos perteneciente a la parte posterior de morrena frontal, donde se puede ver mucha presencia de materiales pétreos sueltos no consolidados proveniente de las morrenas.

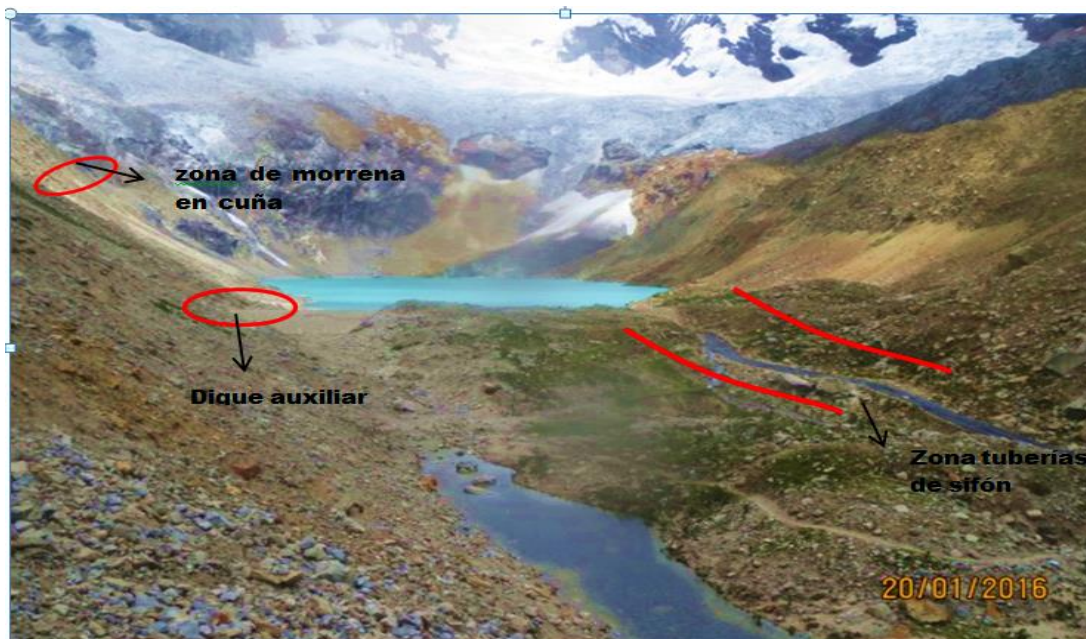
A consecuencia de la evaluación se han encontrado hasta 3 zonas críticas (**ver foto N°19**)

1. sector de cuña entre la morrena lateral derecha y el glacial

2. sector de salida las tuberías de sifón.
3. sector del dique auxiliar

**Foto N°19.** Fotografía panorámica donde se puede ver en la actualidad sectores críticos de la cuenca glacial señalados con color rojo.

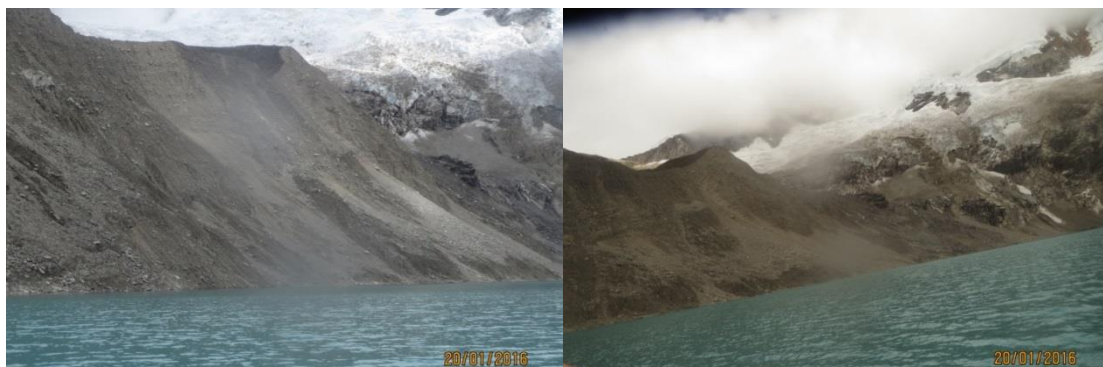
Es sin duda uno de los sectores más evidentes donde se ha visto un cambio morfológico (pendiente, alteración del suelo, erosión, etc) este proceso se ha producido producto de la constante humedad que ha sumergiendo los suelos hasta saturarlos provocando así empujes verticales y laterales en masa aunque es importante mencionar que es un deslizamiento superficial (**ver foto N°20**)

**Foto N°20.** Considerado sector crítico producto de la alta humedad que existe y a raíz de ello los movimientos de masas de suelos que se han presentado, la ubicación entre el glacial y la morrena le dan una estructura en cuña que característica de probable inestabilidad.

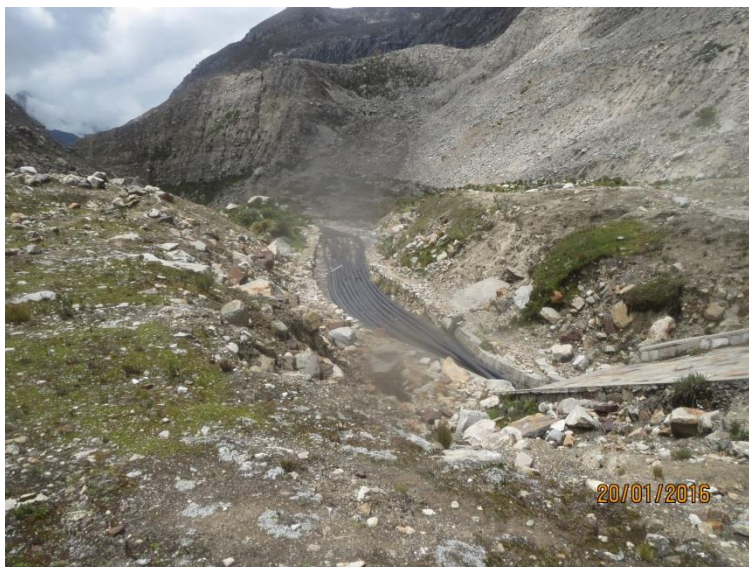
Zona inestable producto de la no consolidación de los materiales formada por un ambiente de depósito de relleno de naturaleza glaciológica morrenica, la cual cuenta con un corte de excavación para la colocación de los tubos de sifón, sin embargo en la actualidad se están produciendo caída de material morrenico suelto entre rocas y gravas, sector considerado crítico por la elevada humedad que tiene y la alta pendiente de 74° de inclinación, además de los materiales con alto nivel de intemperismo, físicamente débiles e no consolidados susceptibles a procesos erosivos acelerando así a movimientos de roturas de suelo por corte que originan la inestabilidad de los taludes (**ver foto N°21**),

**Foto N°21.** Sector crítico debido a que el total de la tuberías del sifón pasan por suelos altamente inconsolidados, sueltos y susceptibles a erosión con taludes de pendientes mayores a 70° y alta humedad proclives a un deslizamientos que generaría la obstrucción del flujo de agua.

Haciendo que toda la masa caiga produciendo un aplastamiento y enteramiento total de los tubos que corresponden a la salida del sifón, posteriormente generaría una obstrucción general del flujo de agua

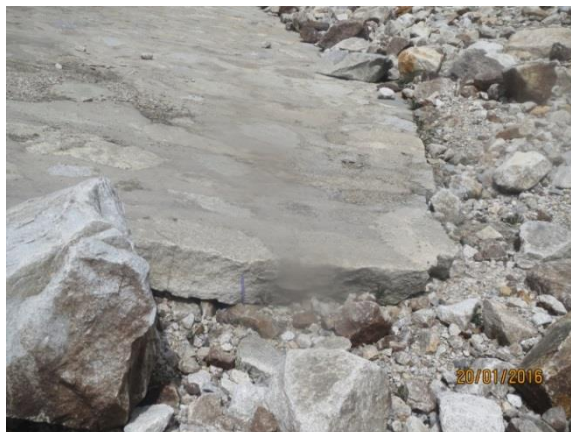
**Foto N°21.** Pie del talud del dique auxiliar, donde se observa levantada parte inferior de la loza, quedando la estructura vulnerable frente al proceso erosivo del agua.

En la parte alta corona del dique, se puede ver aplastamientos del concreto acompañados de fisuras que siguen una línea casi continua, obedeciendo a asentamientos producto del suelo, en la parte del pie de dique se presentan un levantamiento de la loza del talud evidenciando que esta estructura no cuenta con una cimentación adecuada, considerando que la laguna tiende a crecer es probable que esta estructura sea socavada por el oleaje y posteriormente, arrancada de sus sitio original. **(Ver foto N° 20, 21, 22)**

- Es necesario realizar una batimetría con carácter de urgencia para conocer el volumen actual de la laguna Palcacocha.
- Tomar medidas sobre la conservación del dique llamado auxiliar de la laguna, ya que éste presenta una serie de problemas en la estructura.

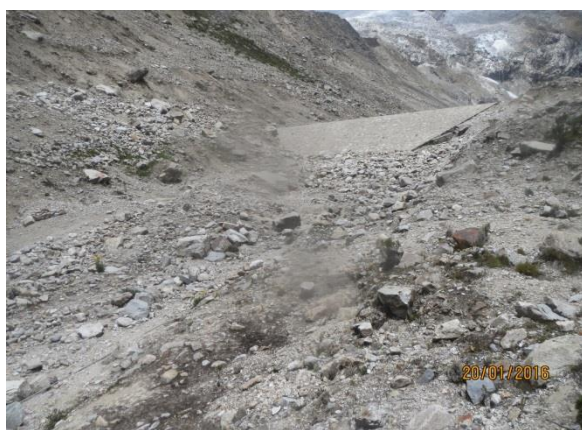
**Foto N°20.** Presencia del dique auxiliar junto a la morrena lateral derecha incorrectamente ejecutado, trabajado por encima de materiales inestables, sueltos e no consolidados

- El Dique secundario presenta inestabilidad y daños generados en el evento del 2003, los cuales no han sido subsanados y reforzados de la forma adecuada.

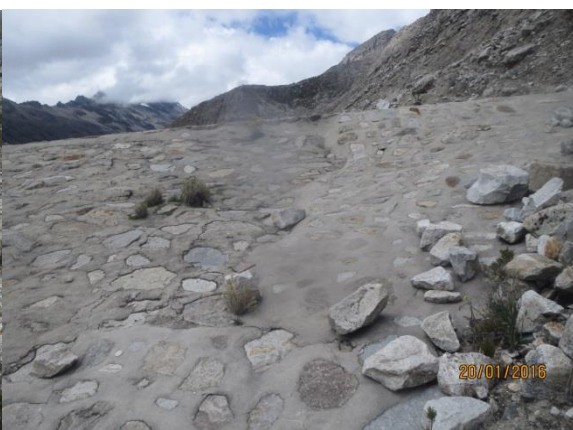
**Foto N°22.** Parte alta del talud del dique auxiliar, donde se evidencia aplastamiento de la loza, además de fisuras q, que determinan presencia de un probable asentamiento.

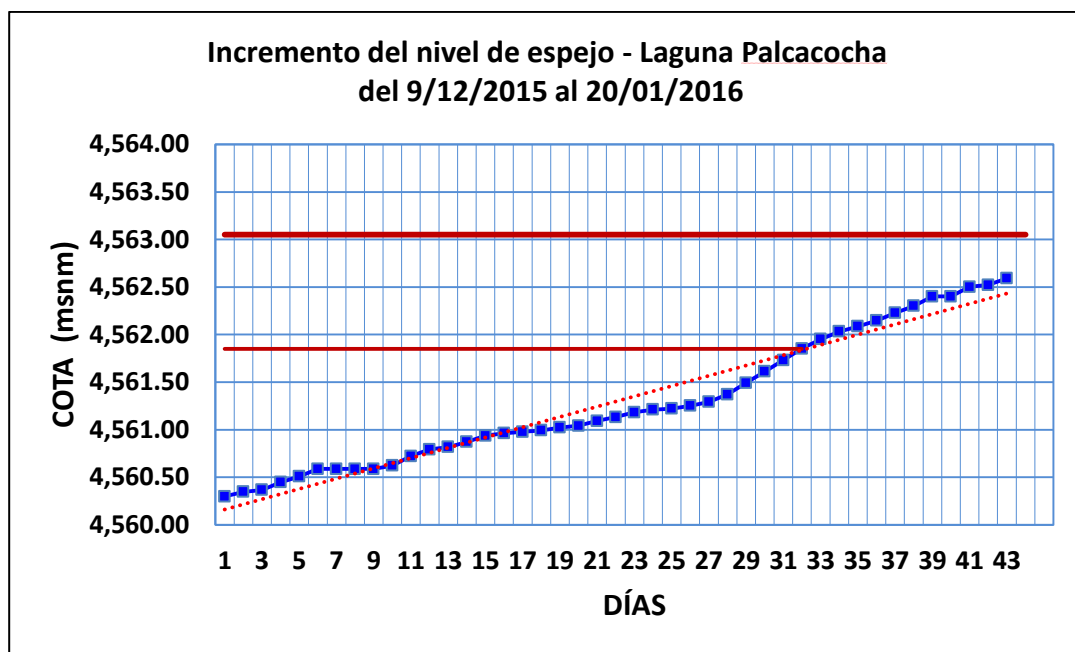
Gráfico N°01, Vista de la tercera filtración ubicada cerca al sistema de sifonaje.

En el gráfico N°01, se observa el comportamiento desde 9 de diciembre del 2015 al 20 de enero del 2016, en cuanto al incremento del agua en la laguna, observándose que existe escasos 40 cm de borde libre para cubrir por completo al ducto de desagüe del dique.

- En 43 días, se incrementó de forma lineal de la cota de espejo, ascenso 2.29 m, con un Volumen de 160,236 m<sup>3</sup>

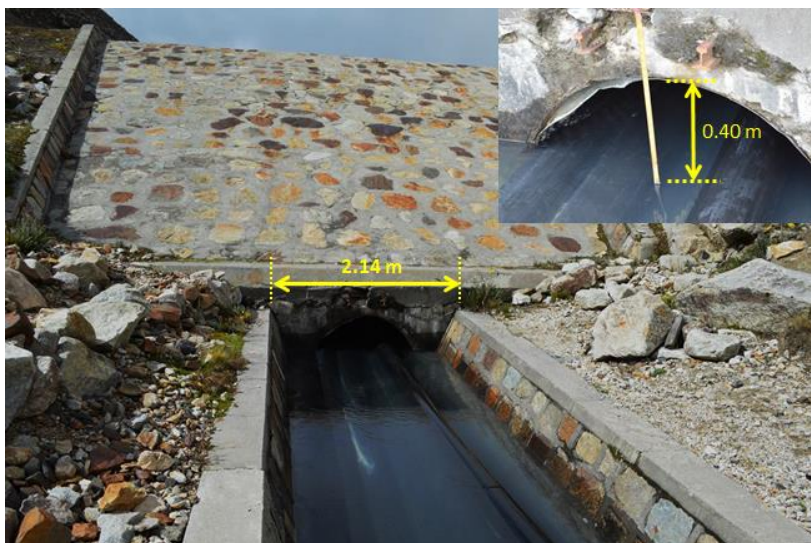
Se muestran en la Foto N°23, las dimensiones del borde libre para alcanzar el ducto por completo, con las 10 tuberías, del sistema de sifonaje.

En 43 días

Incremento lineal de la cota de espejo, ascenso 2.29 m.

Volumen incrementado 160,236 m<sup>3</sup>

Foto N°23, Vista del ducto de desagüe del dique, mostrando los escasos 40 cm de borde libre del ducto.

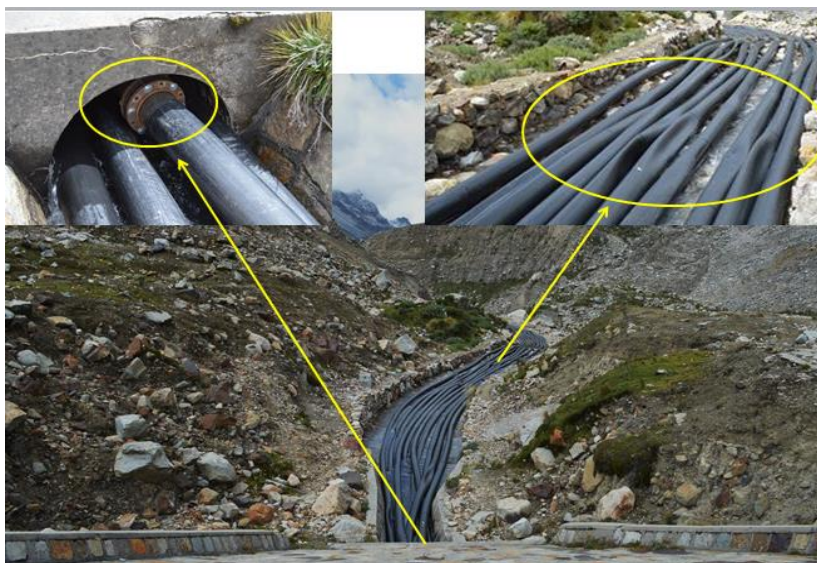
Se muestran en la Foto N°24, las grivas que obstaculizan la salida de agua de la laguna, claramente se observa una obstrucción del canal de desagüe.

**Foto N°24,** Vista del ducto de desagüe del dique en la parte exterior, mostrando la obstrucción del canal, que impide salir con normalidad el agua de la laguna.
