Informe Técnico

LAGUNA SALKANTAYCOCHA

Informe Técnico N°A01

Informe técnico de la situación de la laguna Salkantaycocha

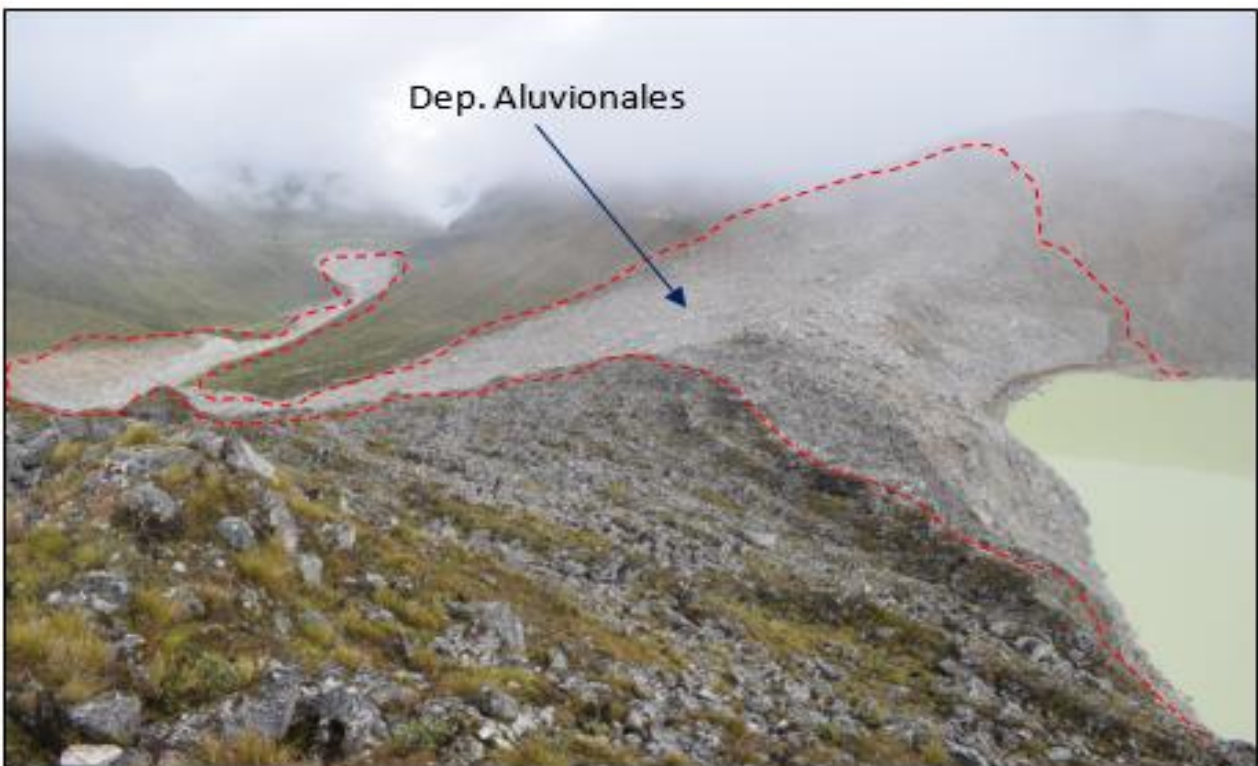
Depósitos Aluvionales (Q-alv): Se observaron en la saliente de la laguna Salkantaycocha, talud interno y externo de la morrena frontal, producto del desembalse violento de la mencionada laguna, estos depósitos arrastraron y erosionaron a los depósitos pre-existentes y ahora forman parte del cauce o lecho del río Huamantay. Estos depósitos están constituidos por una mezcla heterogénea de bolones (bloques erráticos), gravas y arenas, redondeadas a subredondeadas, así como limos y arcillas originados por el aluvión de la laguna Salkantaycocha. Este tipo de material detrítico es el que afecto de manera significativa los poblados de Wayraqmachay. Chaullay, La Playa, Sahuayco y Santa Teres, ubicados en las márgenes del río Huamantay (Ver **Figura 8**).

8. Parte frontal de la laguna Salkantaycocha, donde se muestran depósitos aluvionales

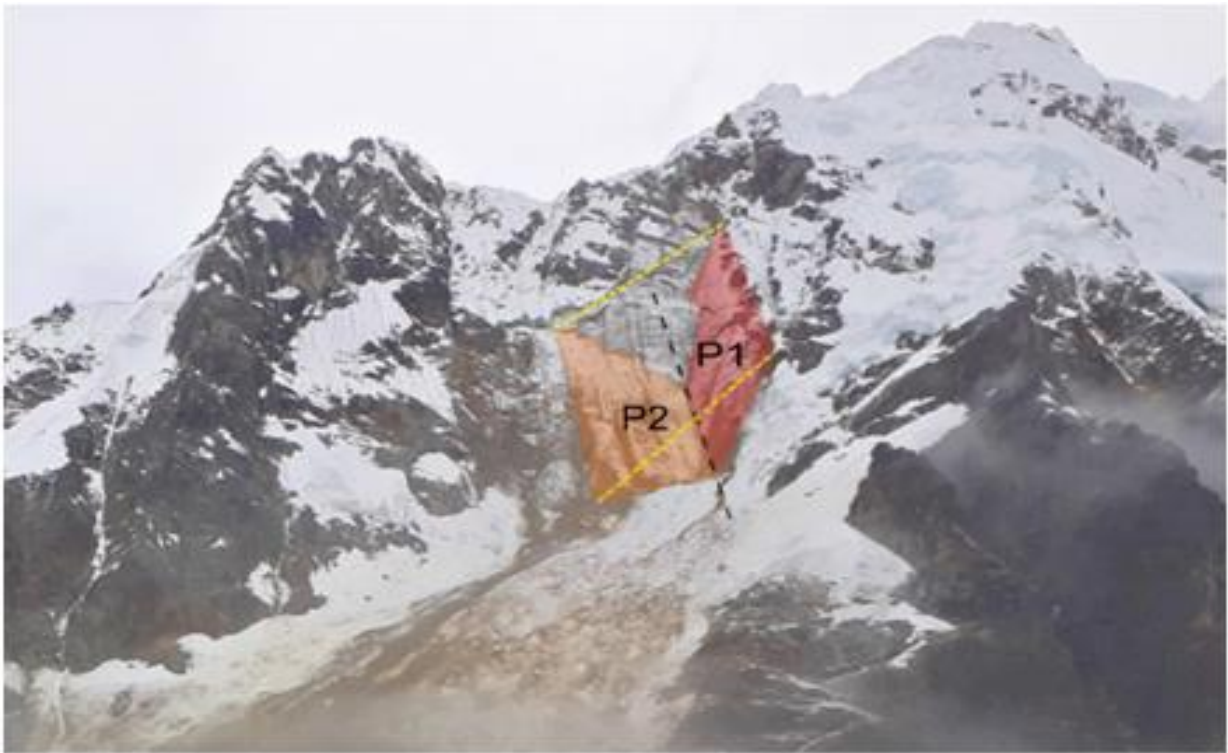
Figura 9
Geología

El origen del conjunto de bloques de rocas desprendido del nevado Salkantay predomina un sistema de fallas de orientación NNE- SSW; el colapso de roca fue por una falla tipo cuña, controlado por dos principales discontinuidades de buzamientos opuestos, que al desprenderse originaron planos de falla, los cuales se evidencian en la **Figura 9** (P1 y P2).

9. Bloque de roca desprendida, planos originados por una falla tipo cuña

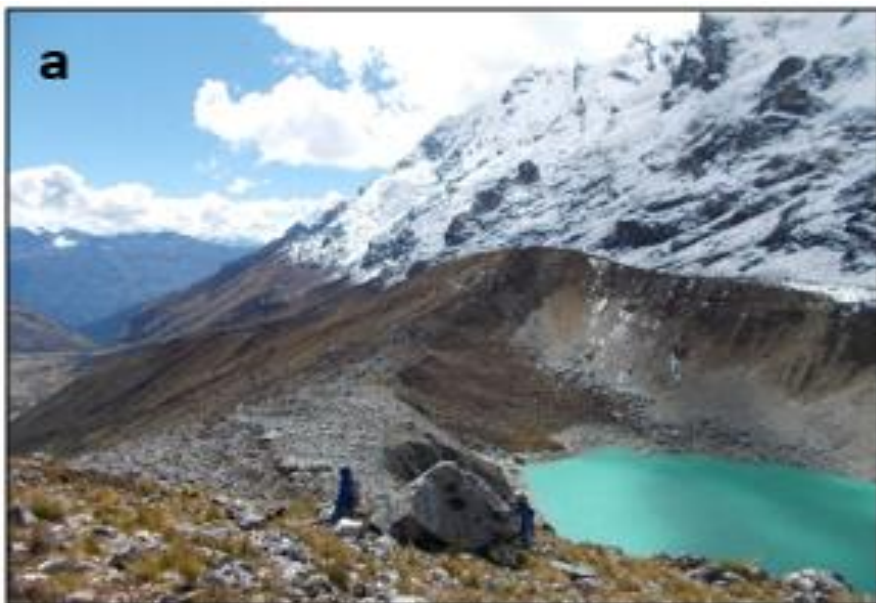
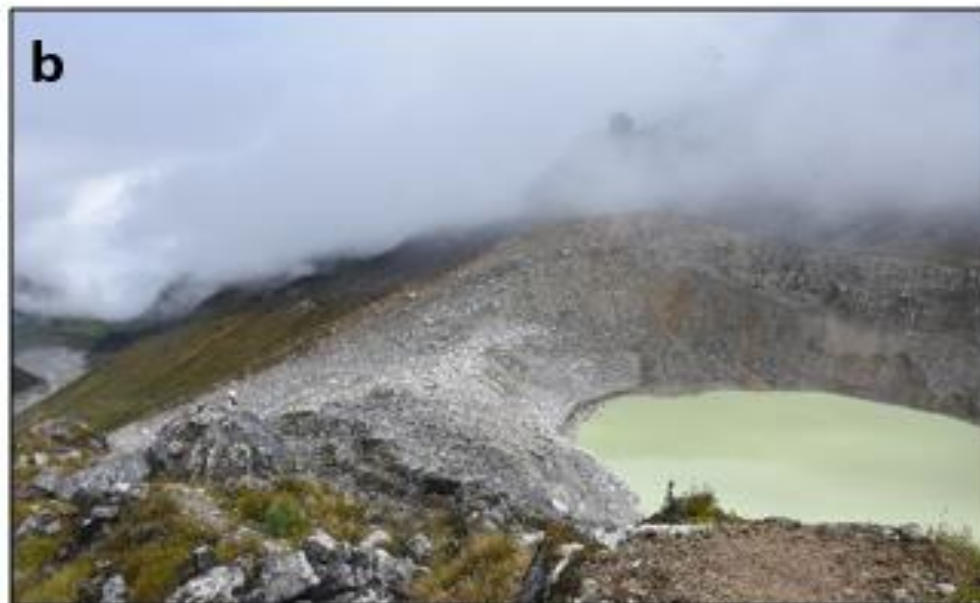
Figura 11

Abanico aluvional: Esta geoforma originada por el fenómeno geodinámico del aluvión de Salkantaycocha, está caracterizado en principio por erosionar el talud interno y externo de la morrena frontal y arrastrar material inconsolidado para depositarlo aguas abajo, en el GLOF de Salkantaycocha no originó una brecha en su morrena frontal, pero con el aumento del flujo de salida de la laguna, la erosión aumentó y todo el material anudados con el agua de la laguna (aluvión), rebasaron la morrena frontal de la mencionada laguna, socavando y profundizando el cauce del río Huamanaty aguas abajo. (Ver **Figura 11**)

(a) Morrena frontal antes del GLOF. (b) Morrena frontal después del GLOF de la laguna Salkantaycocha.

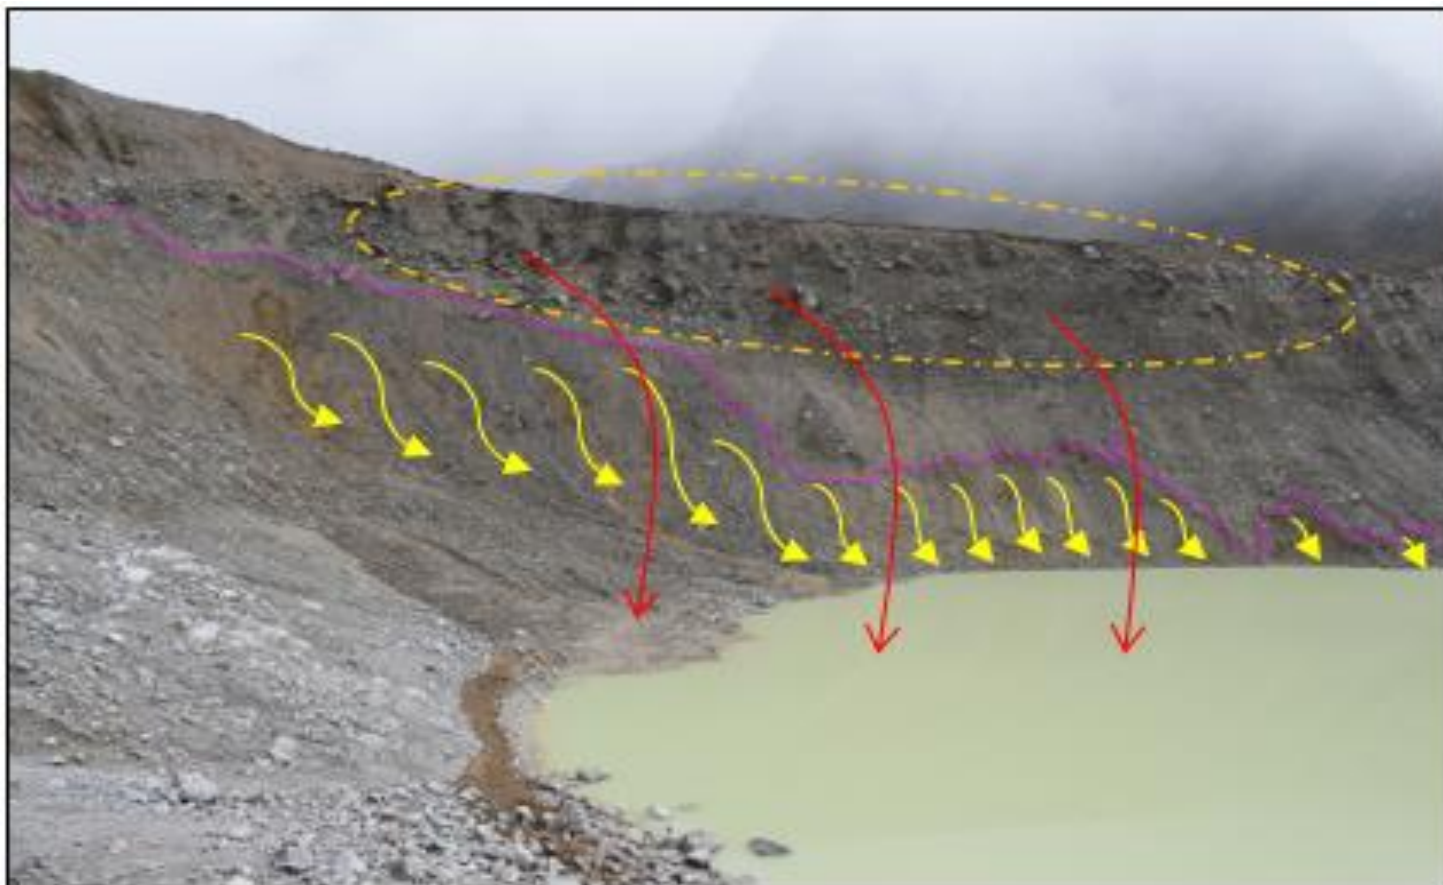
Figura 12

Abanico o cono de detritos: Estas geoformas están formando parte del talud interno de las morrenas de la laguna Salkantaycocha, generadas por las caídas o derrumbes, debido a que el oleaje originado por la propagación de olas erosionó la parte baja e interna de los taludes dejándolos completamente inestables. (Ver **Figura 12**).

Conos de detritos, parte interna de los taludes morrénicos (flechas amarillas).

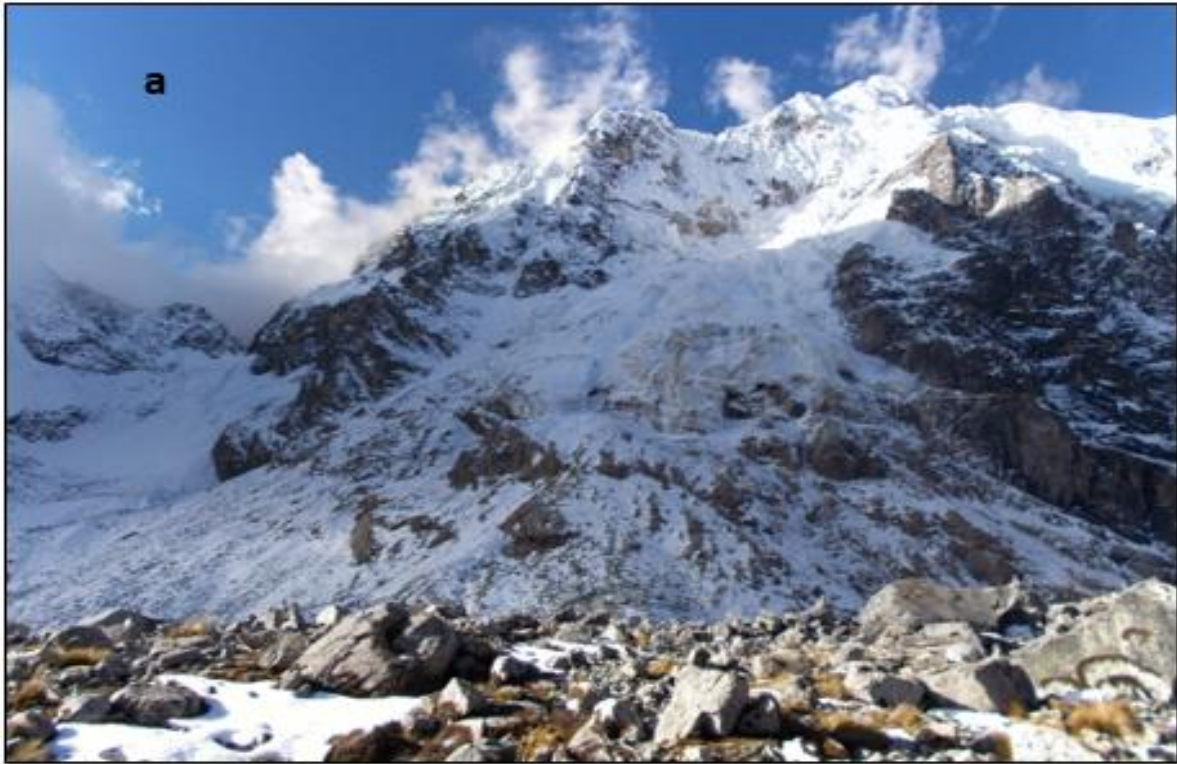
Cono de deyección de material detrítico: Esta geoforma originada por el desprendimiento y caídas de rocas heterométricas y hielo del nevado Salkantay (avalancha mixta); son fenómenos netamente gravitatorios que pueden no haber tenido un desencadenamiento producido por el agua, este caso se postula que haya sido producto probablemente por un evento geológico - Estructural (Falla geológica); caracterizados por ser geoformas altamente inestables y peligrosas, debido al poco tiempo de formación y por el tamaño de los bloques de roca presentes sobre su superficie (Ver **Figura 13**).

13. Cono de deyección de material detritico

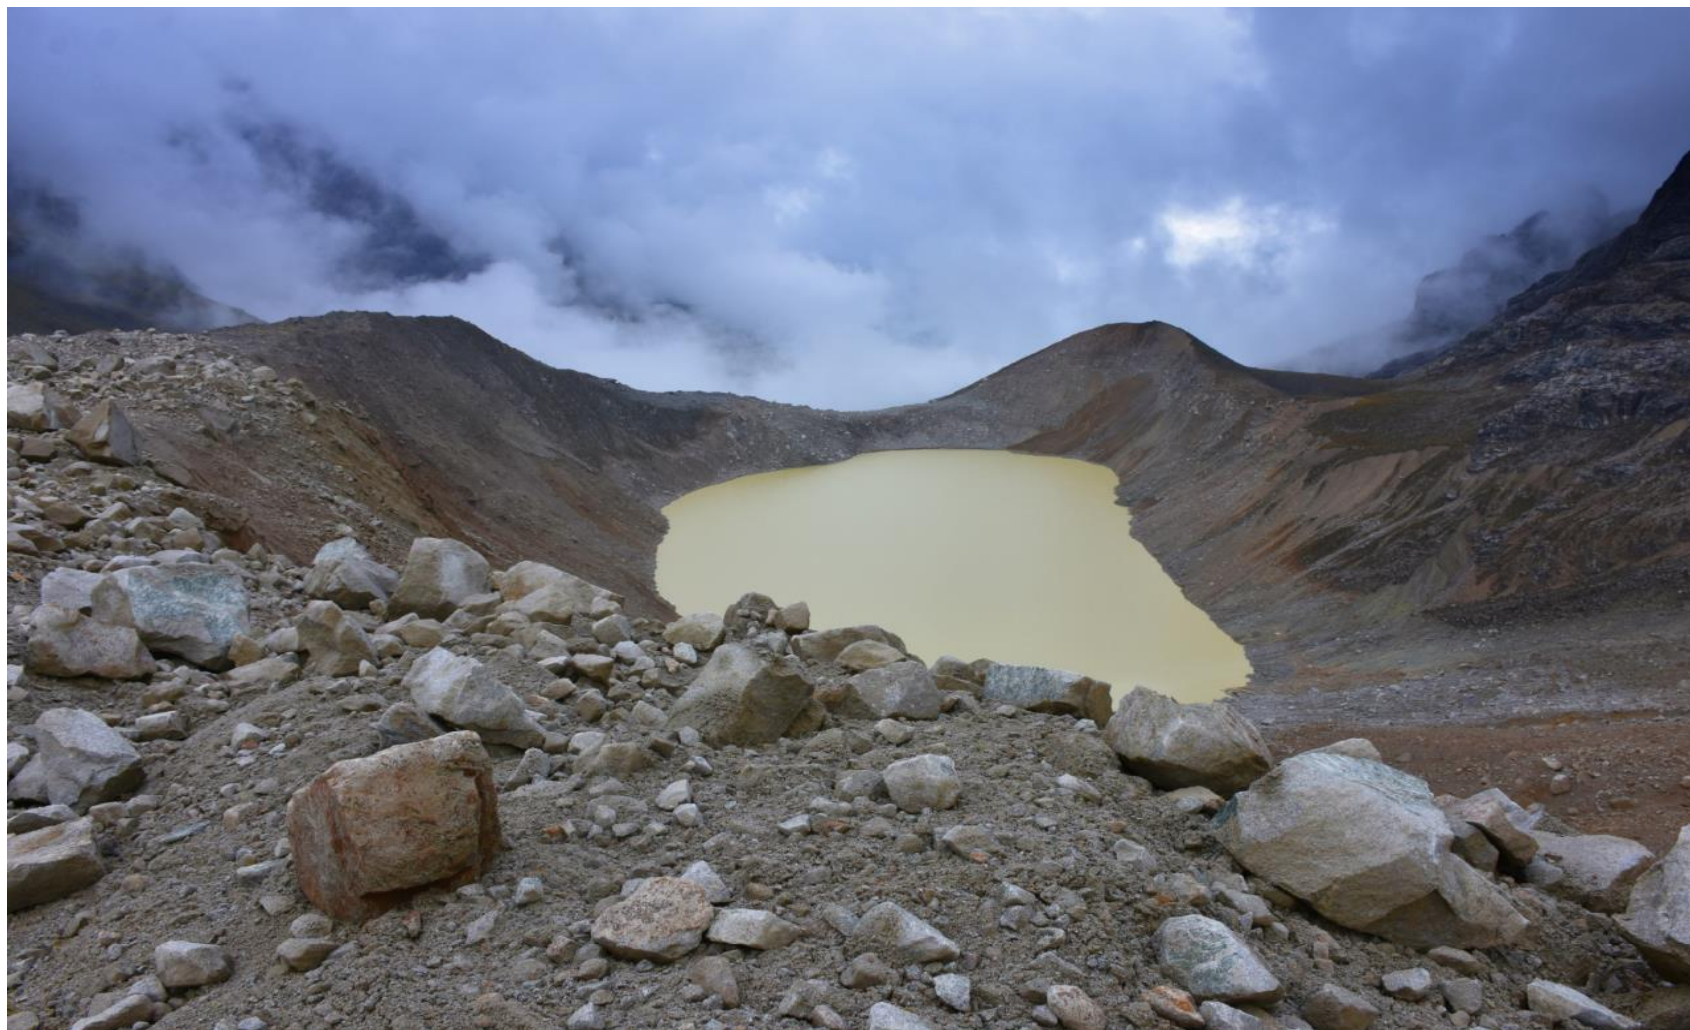
Figura 17

La situación de la laguna Salkantaycocha se describe en el informe de inspección emitido por el INAIGEM en fecha 10 de marzo 2020, en el cual se muestran fotografías con el espejo de

agua en su máximo nivel (Ver **Figura 17**), una inspección reciente realizada el 08 de julio de 2020 nos muestra un vaso lagunar significativamente colmatado (Ver **Figura 18**), lo que evidencia la cantidad de escombros y sedimentos que ingresaron el día que se produjo la avalancha, también los deslizamientos sucesivos en los taludes internos del vaso, de ello también deducimos que las filtraciones evacuaron el excedente de agua acumulada sobre el nivel normal del espejo de agua (Ver **Figura 19**).

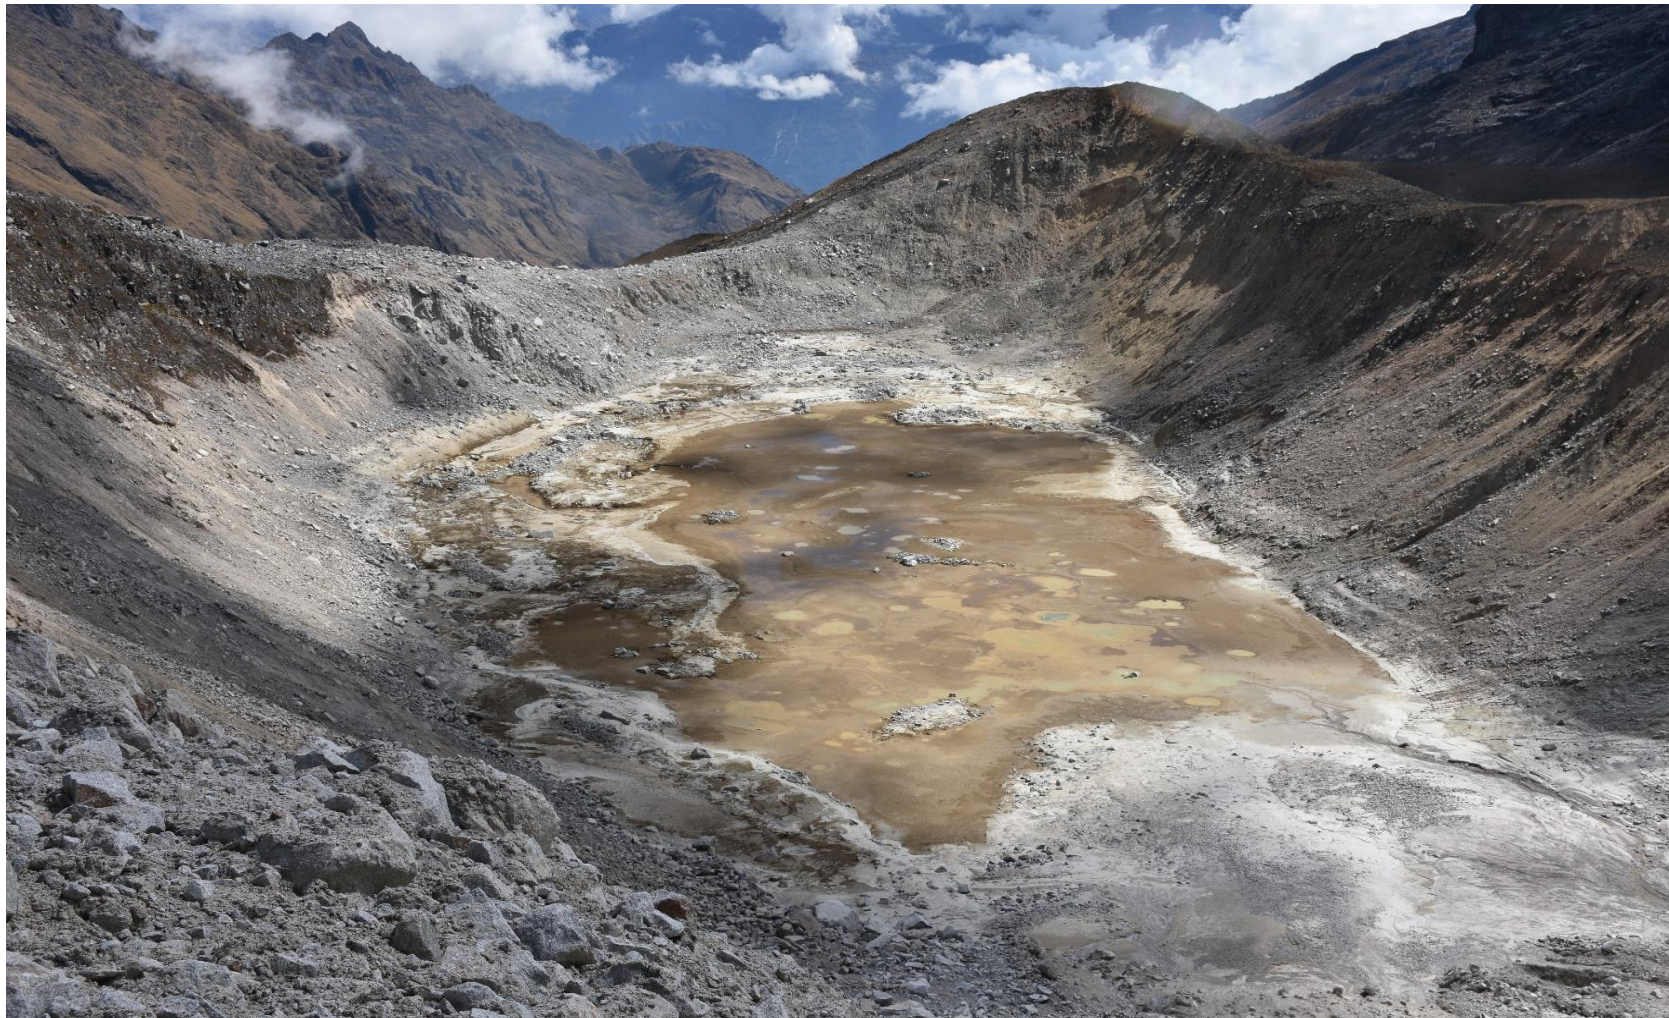
Figura 18

La altura del borde libre en el dique frontal tuvo cambios significativos después del evento (ver **Figura 19**), esta altura incrementó considerablemente según la **Figura 18** debido al descenso del nivel de la laguna por debajo de su valor normal, esto nos sugiere que los conductos en el interior del dique frontal incrementaron su capacidad de descarga.

- La situación de la laguna Salkantaycocha acorde a la última inspección ocular realizada el 08 de julio del 2020, es de una laguna colmatada producto de la acumulación de escombros y sedimentos de la avalancha y de los deslizamientos en los taludes interiores del vaso morrénico, bajo esta consideración y de mantener la misma condición física, esta laguna representa peligro bajo por desborde y aluvión consecuentemente.

- Realizar el estudio topográfico en el vaso de la laguna Salkantaycocha.
- Realizar estudios geotécnicos a detalle, con la finalidad de determinar la estabilidad del vaso de la laguna.
- Realizar el estudio de geofísica en el dique frontal.
- Monitorear los puntos de afloramiento de agua en la zona baja del dique frontal producto de las filtraciones de la laguna.
- Monitorear el comportamiento de los niveles de la laguna Salkantaycocha.
- Monitorear mediante registro fotográfico la pared de roca expuesta producto de la avalancha.
- Instalar una estación meteorológica en una zona próximas a los 5000 m s.n.m. con la finalidad de monitorear la temperatura superficial y los efectos que estos pueden causar.
- Realizar el estudio de evaluación de riesgos por movimiento en masa en la cuenca Salkantay.

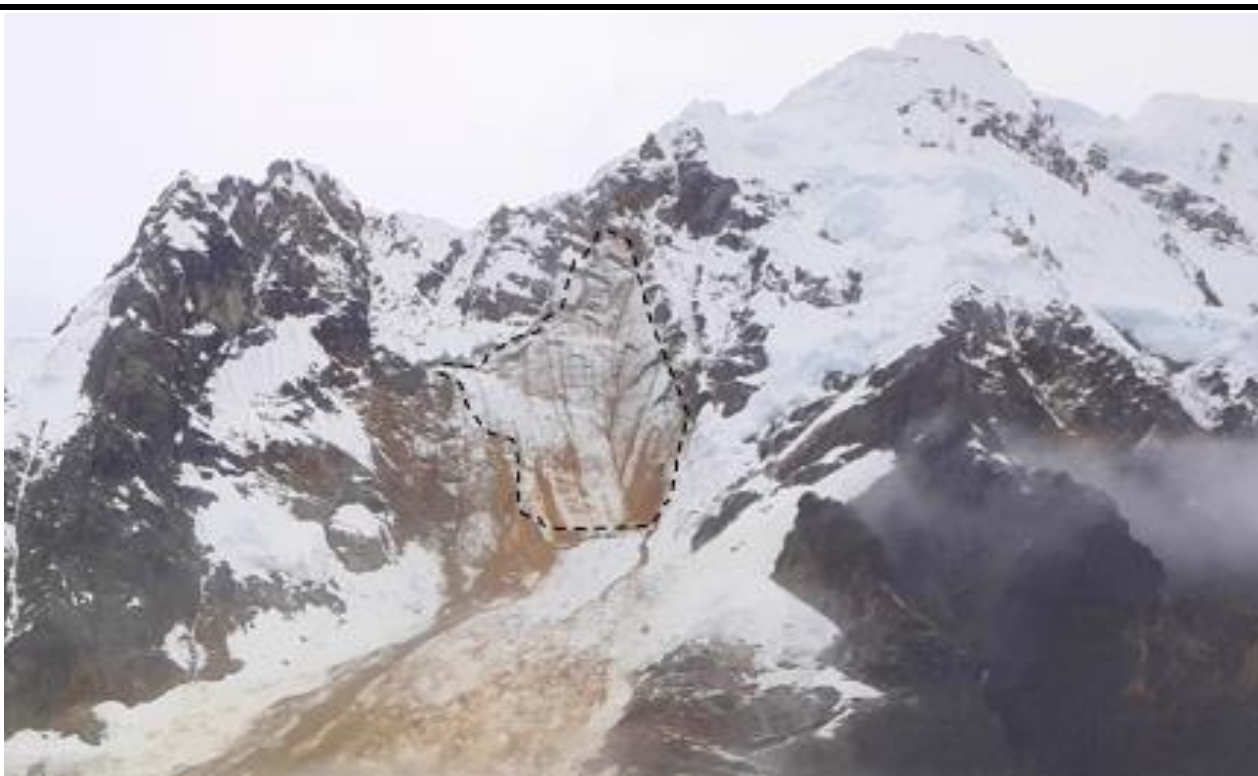
La pared sur – oeste del nevado Salkantay, lugar donde se originó el desprendimiento de roca en el evento del 23 de febrero (ver **Figura 20**), en la actualidad muestra el plano de falla de forma clara, esto nos permite delimitar el contorno del volumen de roca desprendido (ver **Figura 20a**), no se observan bloques de roca acumulados en la base o el trayecto del flujo que pueda representar peligro, sin embargo, se observan bloques de roca colgantes en la cumbre sobre la proyección del mismo plano de falla que dio origen a la avalancha (ver **Figura 20b**) aparentemente se trataría de un volumen menor del desprendido, pero por la altura en la que se encuentra, una eventual avalancha produciría la energía suficiente para que el impacto de los fragmentos de rocas alcance y sobrepase el límite del sendero de trekking en el abra Salkantay.

La avalancha con origen en la cara sur – oeste del nevado Salkantay (ver **Figura 20**), produjo el desprendimiento de un bloque por rotura en cuña, el volumen del bloque desprendido se asumió en funci3n de escenarios creados para someter al modelo mediante el software RAMMS para el cual se crearon los siguientes escenarios: Escenario 1= 0.4 Mm³, escenario 2= 0.65 Mm³ y escenario 3= 0.8 Mm³ que fueron ajustados y contrastados con la huella observada después del evento.

a) Zona de origen de la avalancha, se observan las líneas paralelas en la pared rocosa que indican el proceso de fricción ejercido durante el desprendimiento (Fuente: Benito Moncada 24.02.2020)

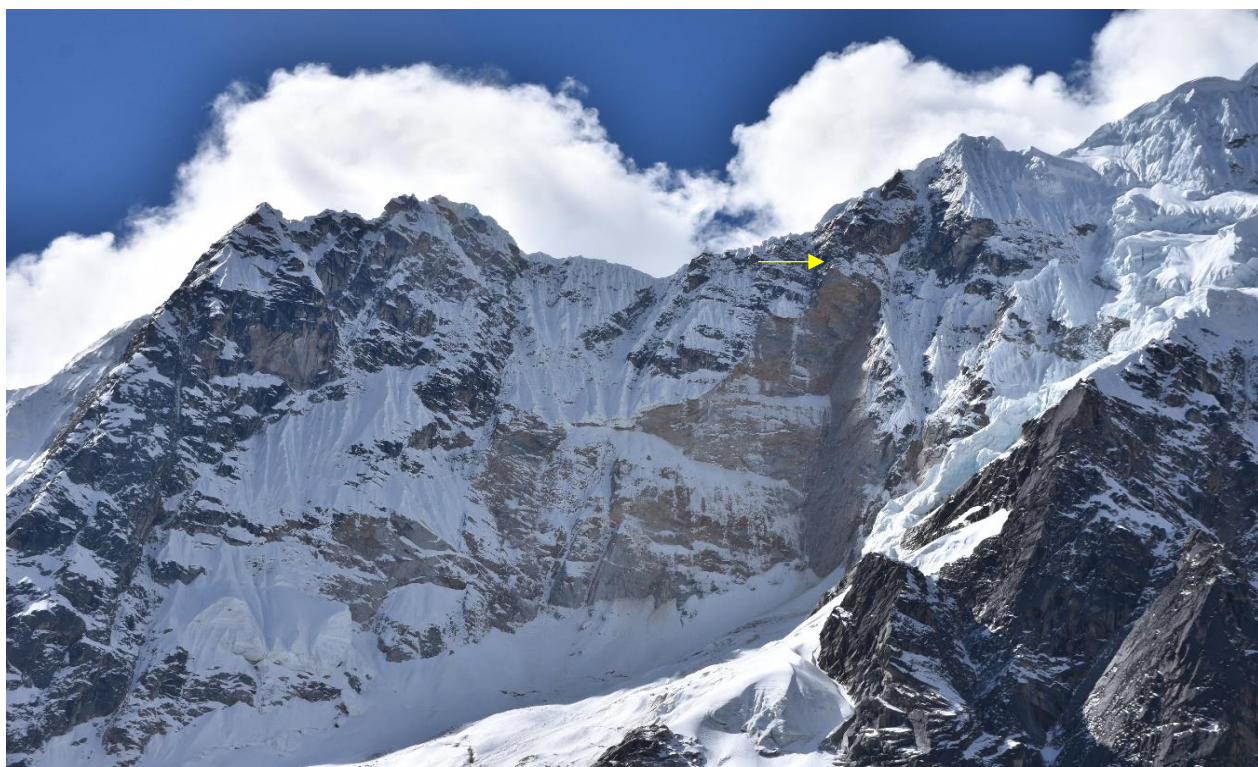
- En referencia a la pared de roca del Salkantay se observan bloques de roca colgantes en la cumbre sobre la proyección del mismo plano de falla que dio origen a la avalancha, un eventual desprendimiento de roca desde esa altura (aproximadamente sobre 5,600 m s.n.m.) produciría la energía suficiente para que el impacto de los fragmentos de rocas alcance y sobrepase el límite del sendero de trekking en el abra Salkantay.

b) Zona de arranque y potencial de riesgo de desprendimientos futuros (Foto: Bustinza, V. 08 julio 2020)
