Informe de inspección 02
Septiembre 2021

LAGUNA ISLAPATA

Informe de Inspección 02
Laguna Islapata

Informe de inspección, laguna Islapata (Septiembre 2021)

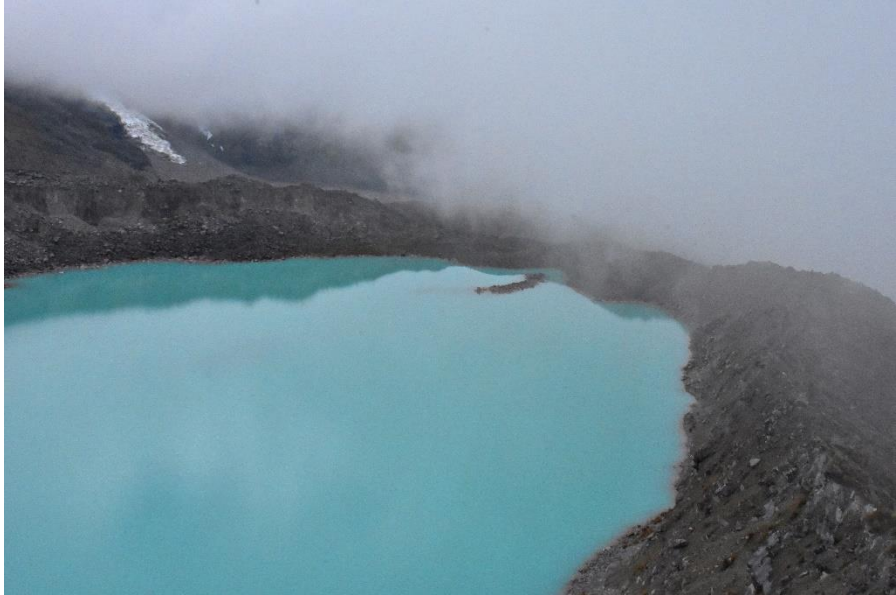
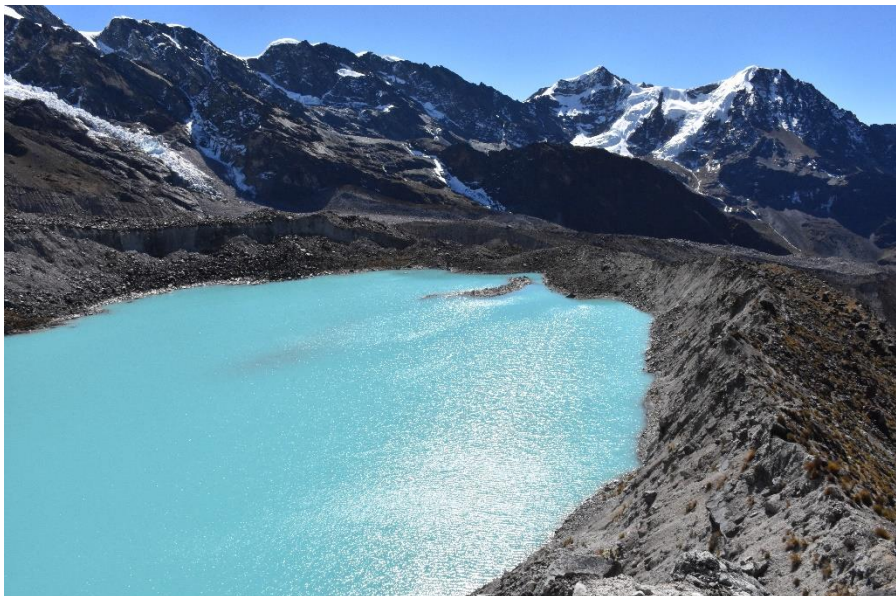
A photograph of Laguna Islapata taken on October 20, 2020. The water is a milky turquoise color. The surrounding landscape is rocky and mountainous, with some snow visible on the peaks. The sky is overcast and hazy.	<p>Figura 1</p> <p>Fotografía del 20/10/2020</p>

A photograph of Laguna Islapata taken on July 5, 2021. The water is a vibrant turquoise color. The surrounding landscape is rocky and mountainous, with significant snow on the peaks. The sky is clear and blue.	<p>Figura 2</p> <p>Fotografía del 05/07/2021</p>

Figura 1 y 2. En la zona frontal se observa un islote que nos brinda una idea de los cambios en los niveles de espejo de la laguna Islapata. La superficie del islote será útil para el análisis multitemporal del comportamiento de estos niveles.

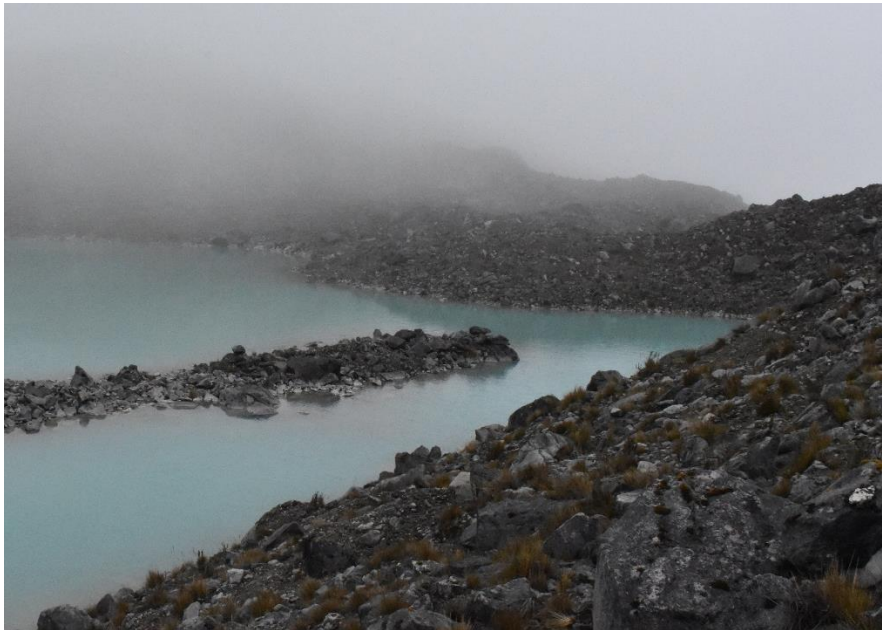
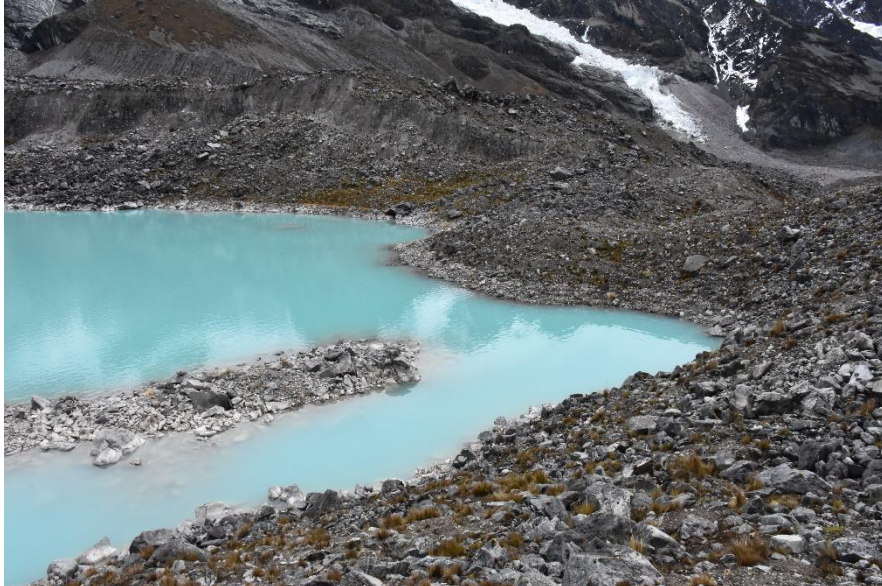
<p>Figura 3</p> <p>Fotografía del 20/10/2020</p>

Figura 3 y 4. En ambas imágenes se observan los cambios en los niveles de espejo de la laguna, en sus máximos niveles (arriba) y en los mínimos (abajo), denotando una franja en la orilla.

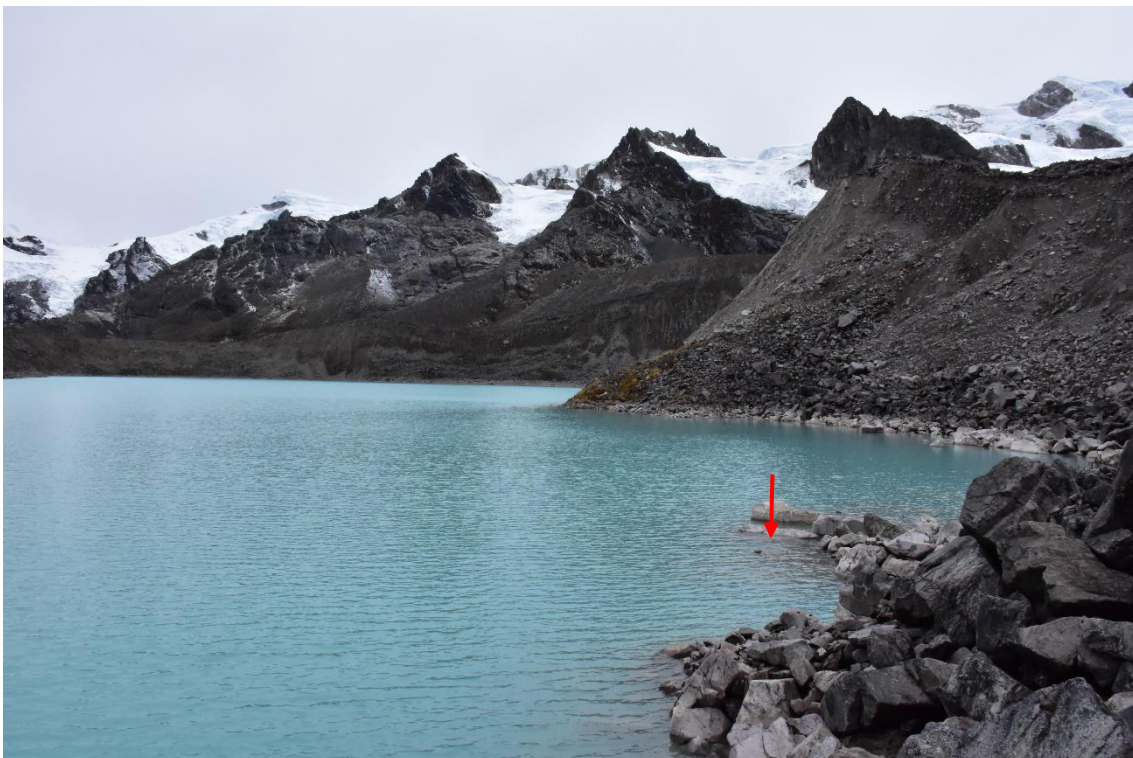
Alternativa 3, zona accesible, con acumulación de bloques de roca y escombro, profundidad medida de 0.40 m, apto para el acondicionamiento de estructura metálica. Necesita trabajo adicional de relleno y acomodo de rocas (**Figura 9 y 10**).

Figura 9 y 10. Zona de alternativa 3 (Fotografías del 29/09/2021).

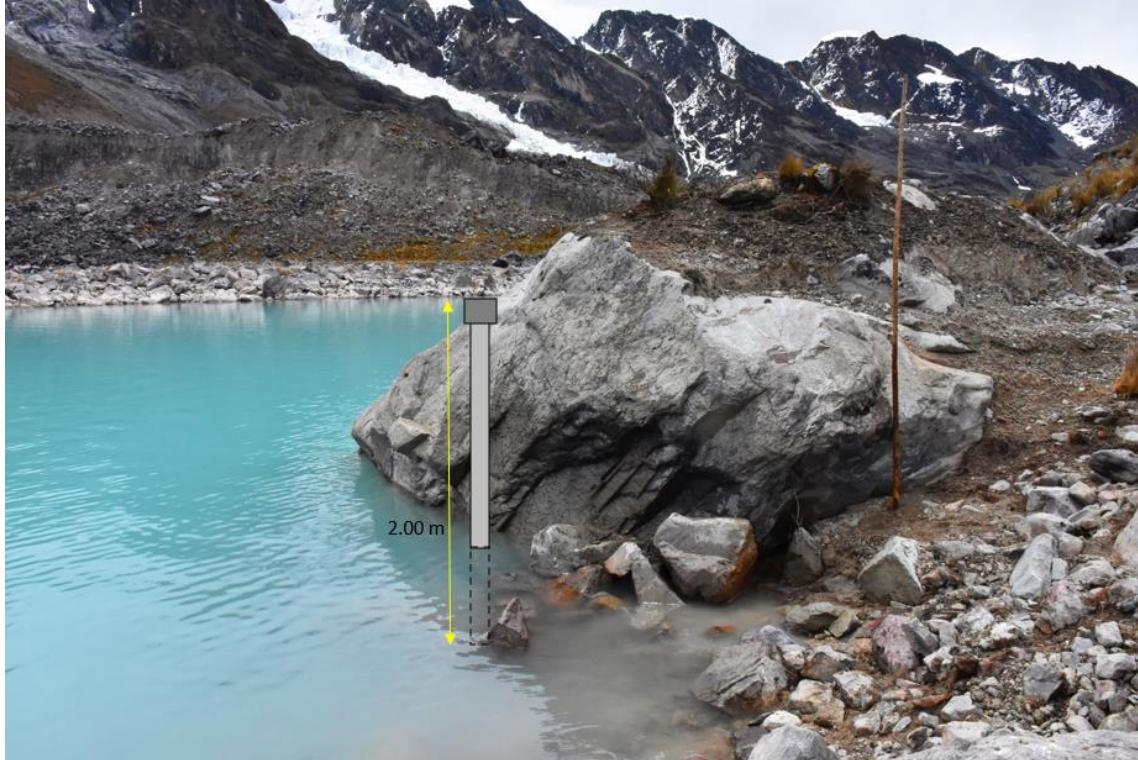
Figura 11. Acondicionamiento de estructura para seguridad y protección de los sensores.

Para la instalación de los sensores de presión se debe realizar el acondicionamiento de una estructura metálica (tubo galvanizado de 3") que estaría ubicada como se muestra en la **Figura 11** (Plano detallado en el Anexo).
