Informe de inspección 02

# LAGUNA SALKANTAYCOCHA

**INAIGEM**  
INSTITUTO NACIONAL DE  
INVESTIGACIÓN EN GLACIARES Y  
ECOSISTEMAS DE MONTAÑA

# INFORME DE INSPECCIÓN DE LA LAGUNA SALKANTAYCOCHA

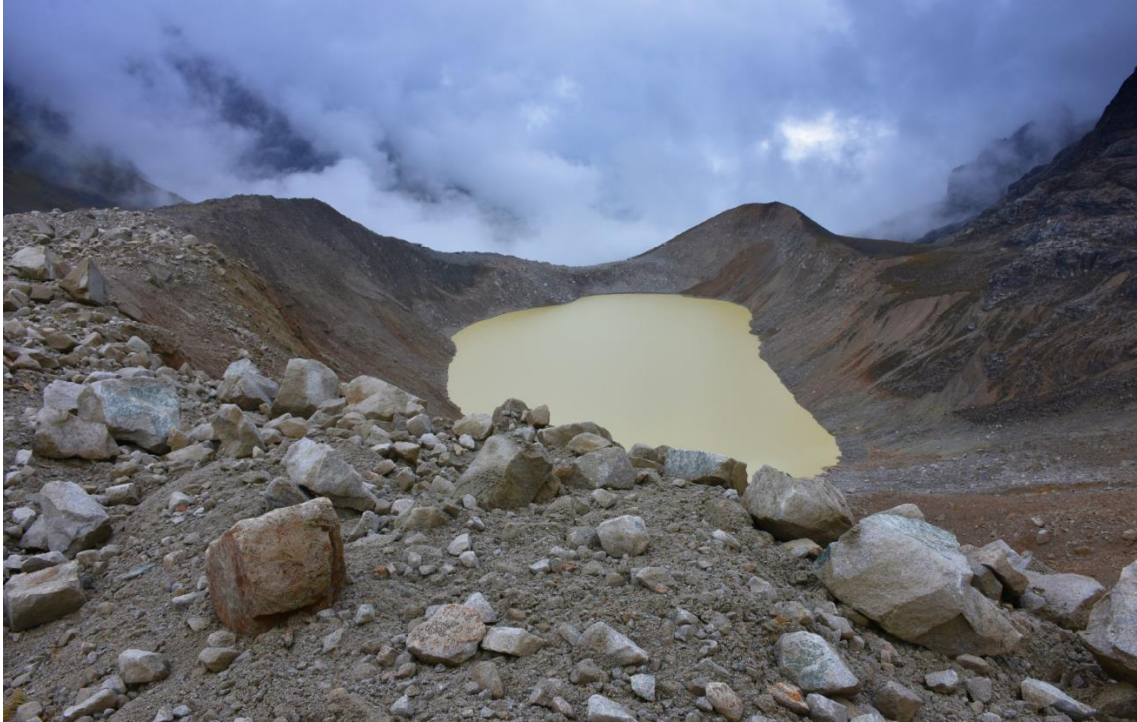
El entorno de la laguna Salkantaycocha muestra evidencias claras de alteraciones en la superficie del agua, como es el cambio de coloración, también en la dinámica de los taludes internos, aspecto que se corrobora con la observación de deslizamientos y caída de rocas con relativa frecuencia (ver Figura 3).

En la zona posterior y entre el flanco izquierdo es posible apreciar una cantidad significativa de escombros, dispuestos en mayor proporción fuera del vaso lagunar.

**Figura 3.** Imagen de la laguna desde la zona posterior hacia aguas abajo, se observan los flancos izquierdo y derecho con marcadas zona de deslizamientos, así también en primer plano se observa la presencia de escombros, arena y lodo (Fuente: INAIGEM/O.Vilca – 25.02.2020).

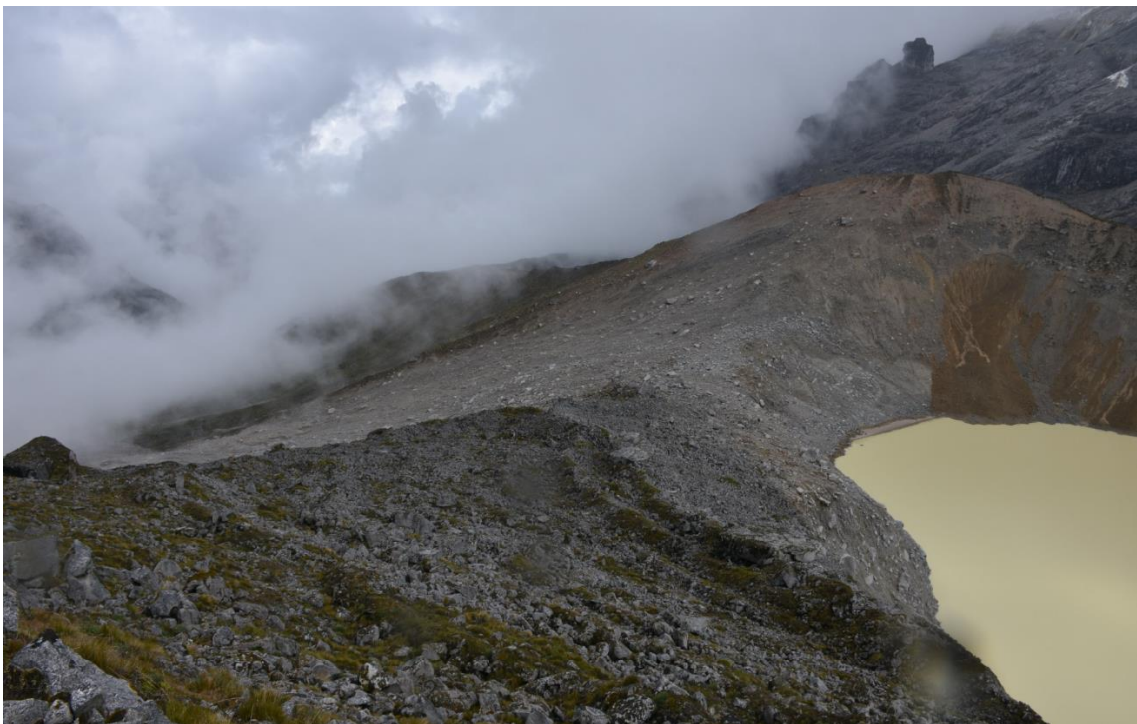
La zona frontal que cumple la función de dique natural, está compuesta en su integridad por depósitos morrénicos, aquí se observan marcas que dejó el agua durante el salto u oleaje, sobrepasando los ~15 metros de borde libre (aproximadamente) (Ver Figura 4).

**Figura 4.** Zona frontal, se observa la huella del flujo de agua que sobrepasó la cota de rebose, también la erosión producida en la cara exterior (Fuente: INAIGEM / O.Vilca – 25.02.2020)

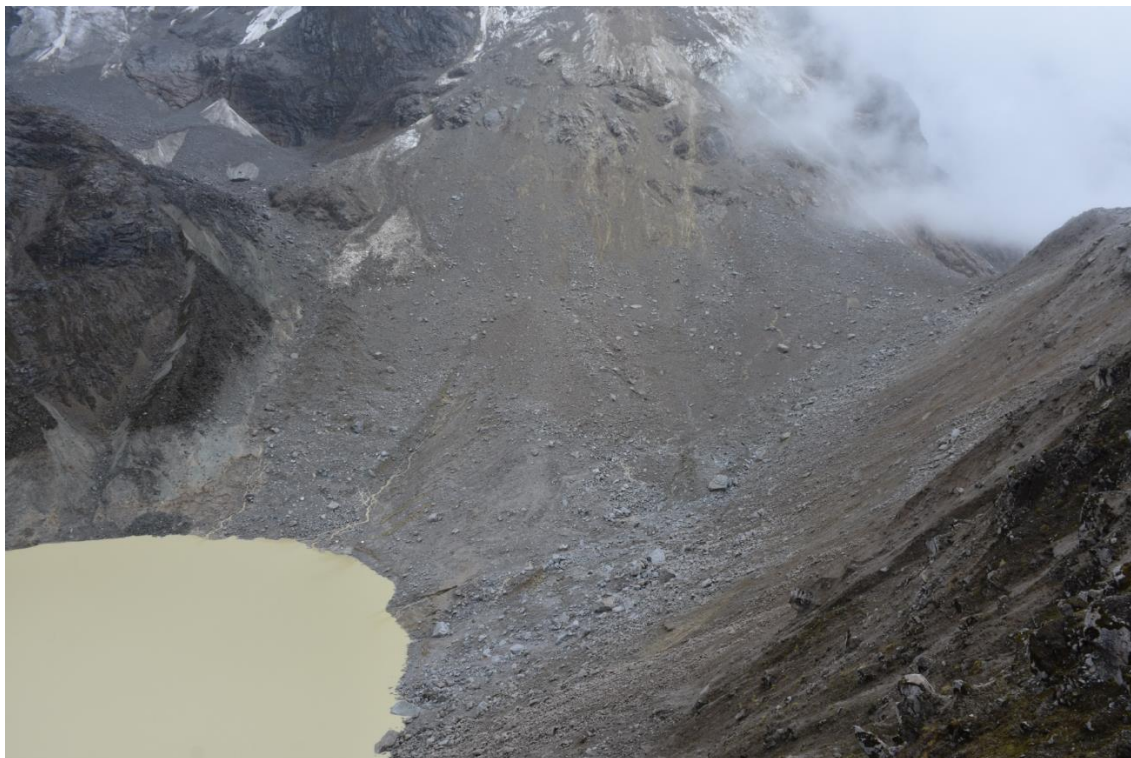
La zona posterior de la laguna se muestra con visibles signos de alteración en la superficie, con mayor presencia de escombros, arena y lodo. Esta zona es un depósito de detritos, con la frecuente caída de rocas y hielo proveniente de los frentes glaciares, la zona se encuentra sobresaturada, a la vez cumple la función de dissipador de energía amortiguando así la velocidad de las rocas antes que lleguen a impactar al espejo de agua (Ver Figura 5).

**Figura 5.** Vista de la zona posterior con presencia de abundante escombros, al momento de la inspección se observó caída de roca y hielo desde el frente glaciar (Fuente: INAI GEM / O.Vilca – 25.02.2020)

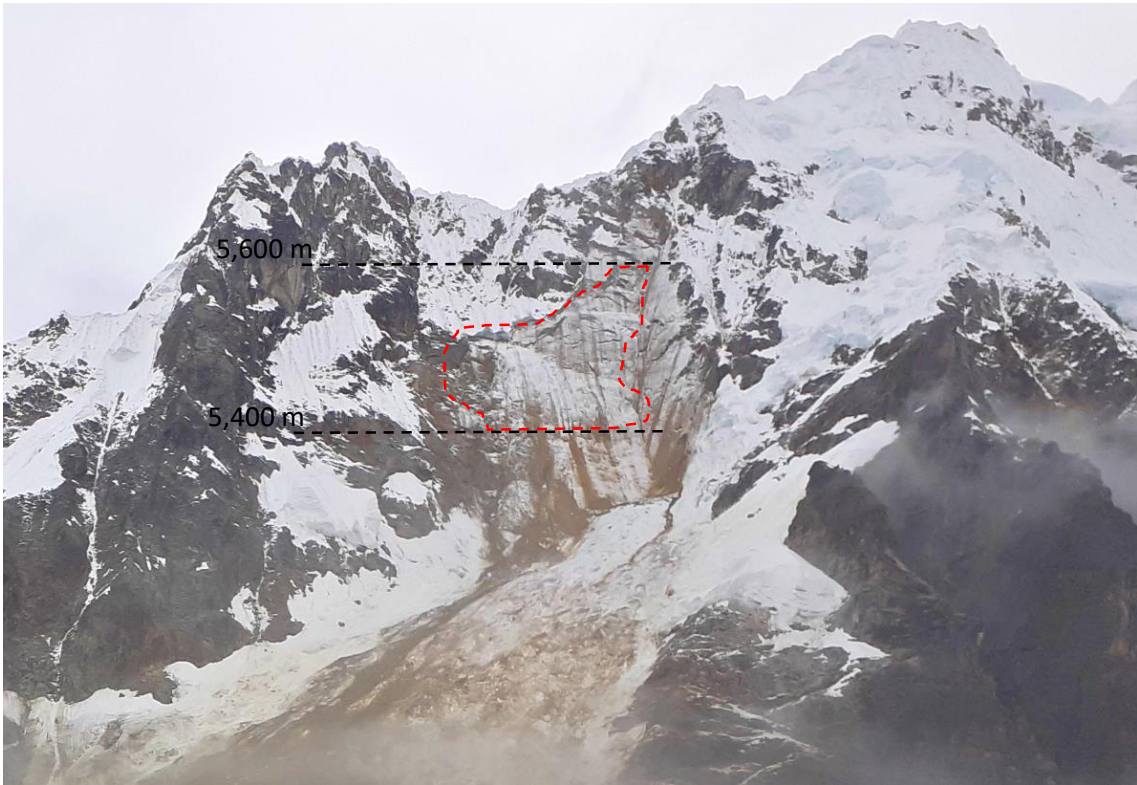
Con origen en la cara sur del sector oeste del nevado Salkantay, aproximadamente entre los 5,600 y 5,400 msnm (Ver Figura 6). El desprendimiento de roca y hielo cae en forma vertical y luego se desplaza sobre el glaciar, este último cumple la función de una rampa de hielo debido a que posee una pendiente muy elevada, generando así la energía suficiente para alcanzar un desplazamiento de hasta 1.7 km.

Se estima la caída de un volumen de roca y hielo de aproximadamente 400 mil metros cúbicos, siendo roca más del 90% (Datos preliminares).

**Figura 5.** Zona de origen de la avalancha mixta, se observan las líneas paralelas en la pared rocosa que indican el proceso de fricción ejercido durante el desprendimiento (Fuente: Benito Moncada 24.02.2020).

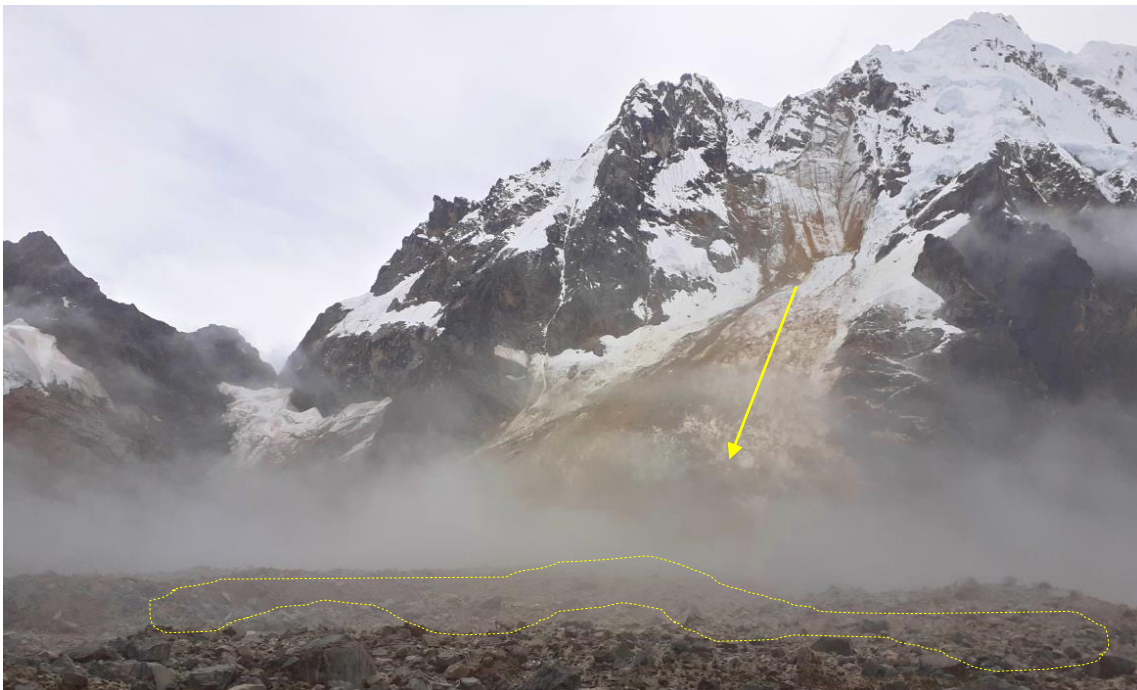
El volumen de escombros de la avalancha mixta, según la línea de flujo principal, se deposita entre la zona posterior de la laguna Salkantaycocha y sobre la línea del divorcio de aguas.

**Figura 6.** Línea de flujo de la avalancha y zona principal de depósito de escombros (Fuente: Benito Moncada – 24.02.2020)

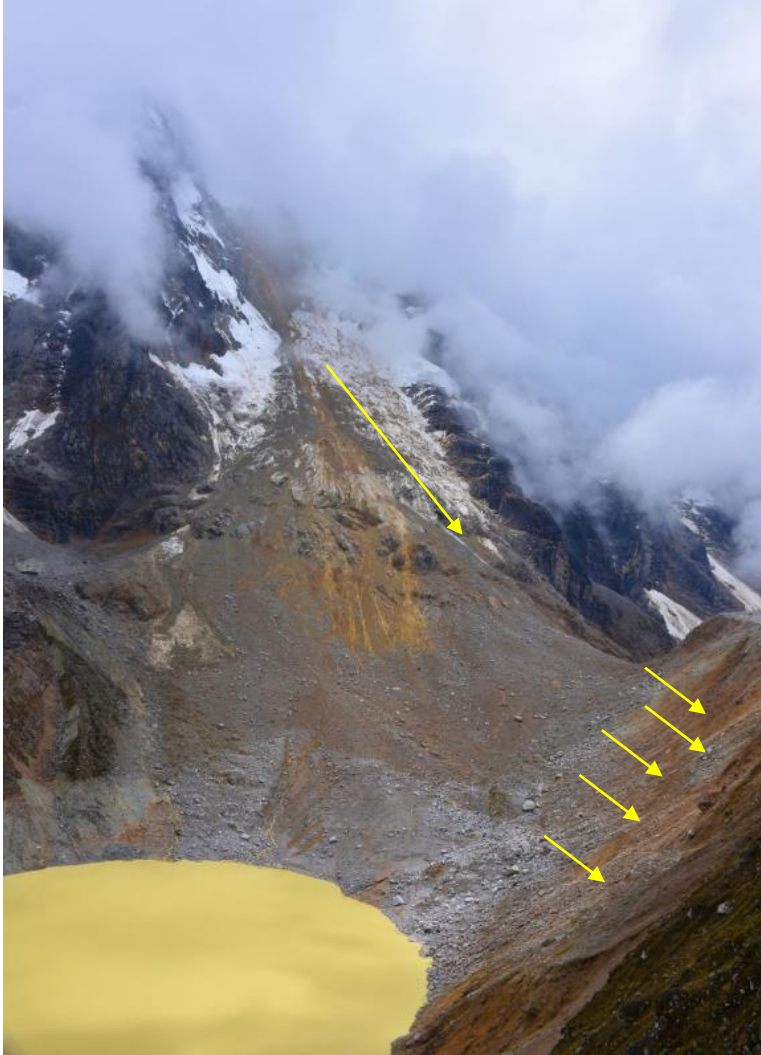
Se plantea la hipótesis que un porcentaje menor del volumen total de escombros ingresa a la laguna, presumiblemente rocas de volumen considerable (De hasta 12 metros de diámetro), algunos de ellos impactan en el talud interior del flanco izquierdo causando deslizamientos, los mismos que aún se visibilizaron al momento de la inspección, el impacto de este volumen de escombros sobre el espejo de agua ocasiona el movimiento del agua y oleajes sucesivos dentro del vaso, siendo presumiblemente tres olas los que superan la cota de rebose del dique natural.

**Figura 7.** Se aprecia zonas significativamente alteradas en el talud interior del flanco izquierdo de la laguna, esto nos permite asumir la hipótesis sobre el impacto de los escombros (Fuente: INAIGEM / O.Vilca – 25.02.2020)

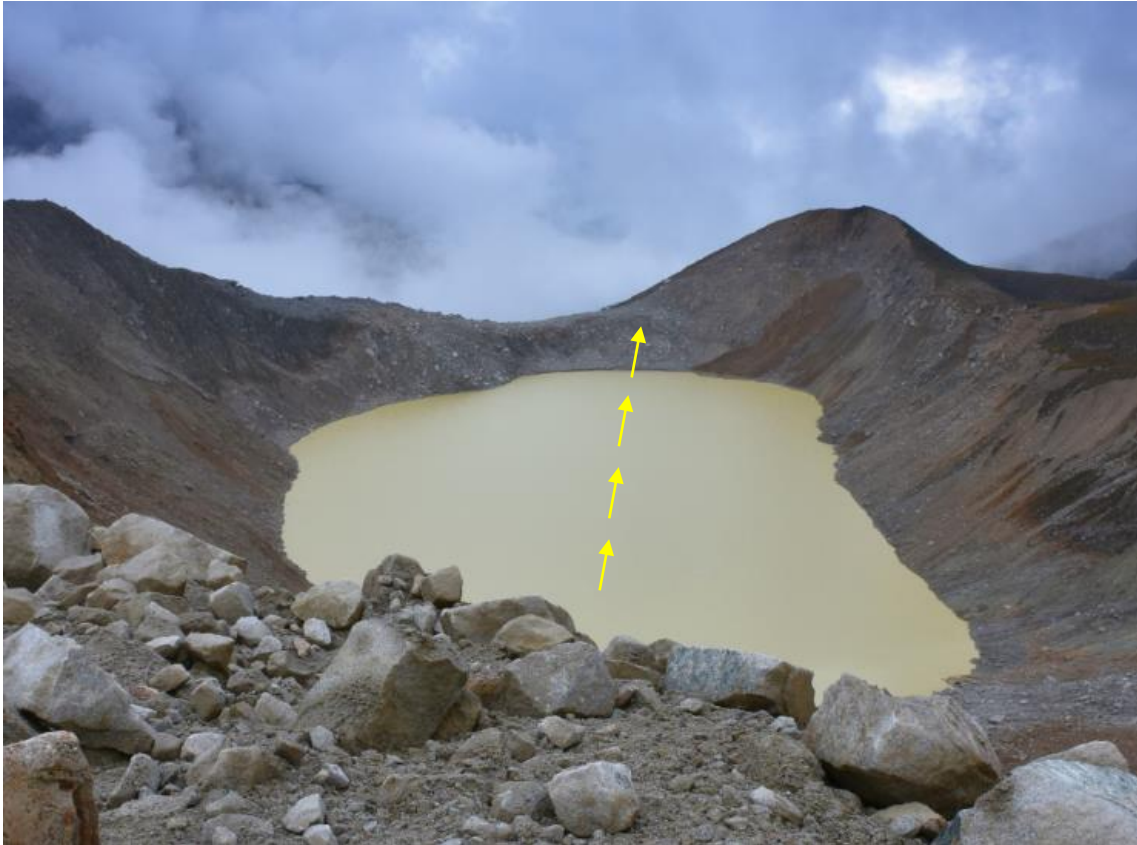
La dirección del flujo hidrodinámico llega ligeramente hacia la derecha del dique natural, zona donde se observa el mayor impacto con un deslizamiento de magnitud considerable y en constante dinámica, tal como se evidenció al momento de la inspección, se observó continuos desprendimientos de roca y material morrénico (Ver Figura 8).

**Figura 8.** Dirección del flujo durante el oleaje (Fuente: INAIGEM / O.Vilca – 25.02.2020)

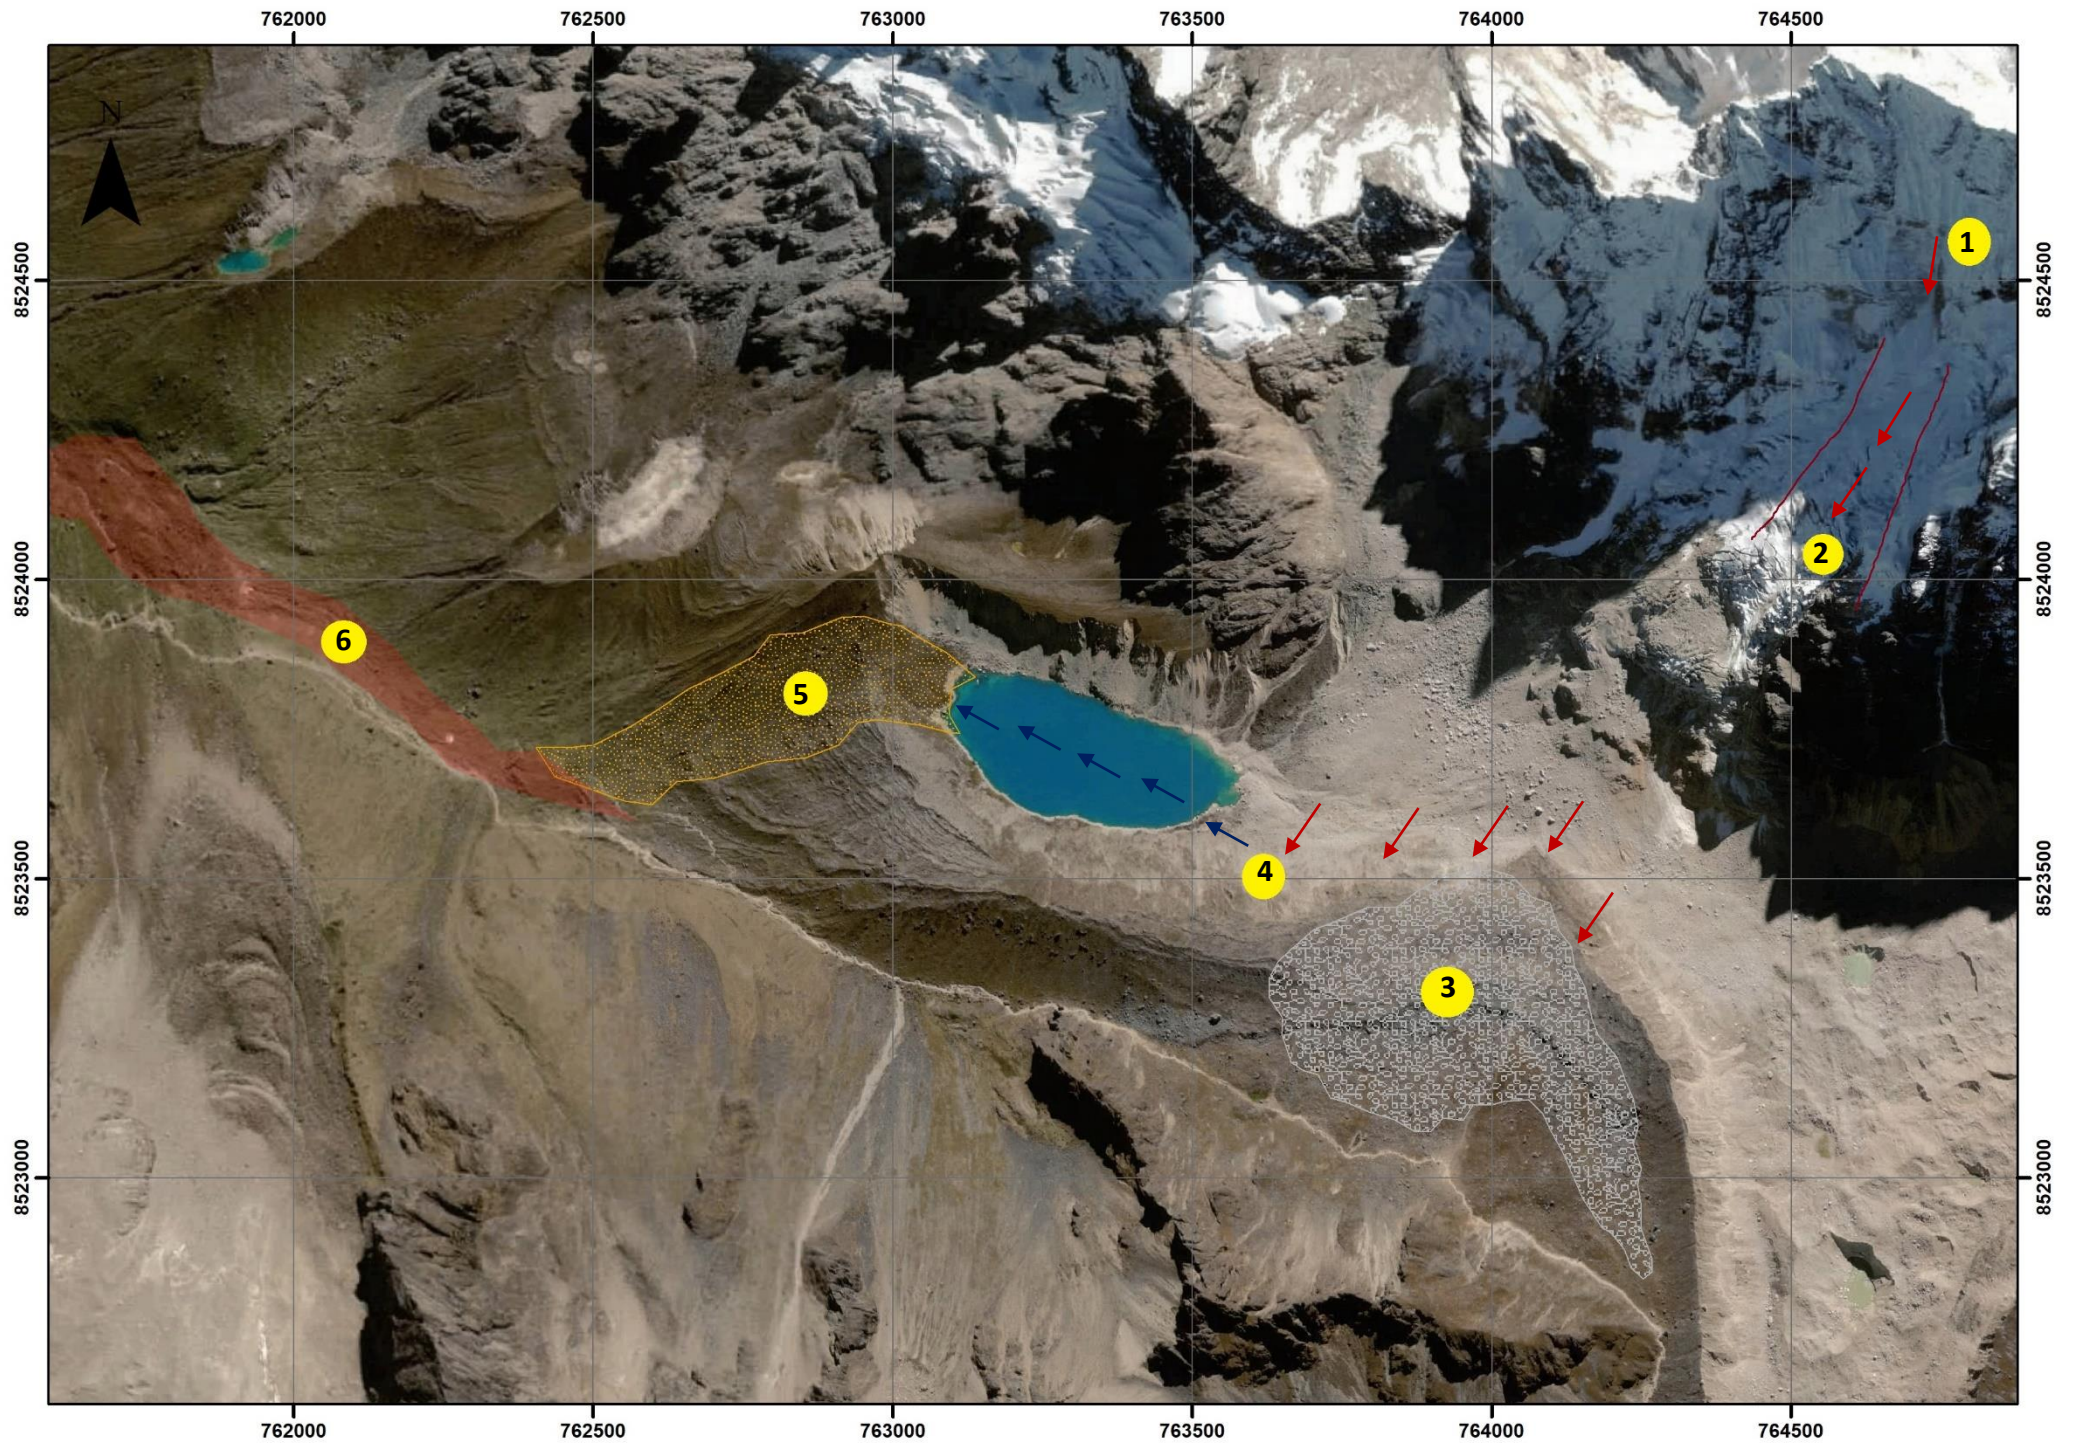
**Figura 9.** Descripción gráfica del proceso en cadena.

El proceso en cadena que desata la avalancha de tipo mixto (ver figura 9), tuvo como factores condicionantes lo siguiente:

- Días consecutivos con precipitaciones intensas.
- Laguna con el espejo de agua en su máximo nivel (sin rebose).
- Pendiente elevada sobre el glaciar en la zona baja del desprendimiento, lo que facilitó que los escombros acumulen suficiente energía para sobrepasar la morrena de fondo y alcanzar así, hasta inmediaciones del abra Salkantay.

La avalancha mixta inicia en la cara sur del nevado Salkantay entre los 5,600 y 5,400 m de altitud **(1)**, se estima que cae un volumen de 400 mil metros cúbicos, estos escombros se transportan sobre el glaciar ubicado en la parte baja haciendo la función de rampa y con dirección de flujo hacia el divorcio de aguas **(2)**, la fuerte pendiente de la rampa incrementa la velocidad del flujo haciendo que estos se depositen en mayor proporción sobre la línea de divorcio de agua y parte de la morrena lateral izquierda **(3)**, una parte de los escombros impactan en el talud interior del flanco izquierdo logrando alcanzar el espejo de agua y desestabiliza la laguna al punto de generar oleajes dentro del vaso **(4)**, algunas olas sobrepasan el nivel de rebose de la laguna, erosionando la cara exterior del dique morrénico **(5)** El flujo de escombros se desplaza aguas abajo, ganando volumen con las escorrentías producto de las precipitaciones intensas de los últimos días **(6)**

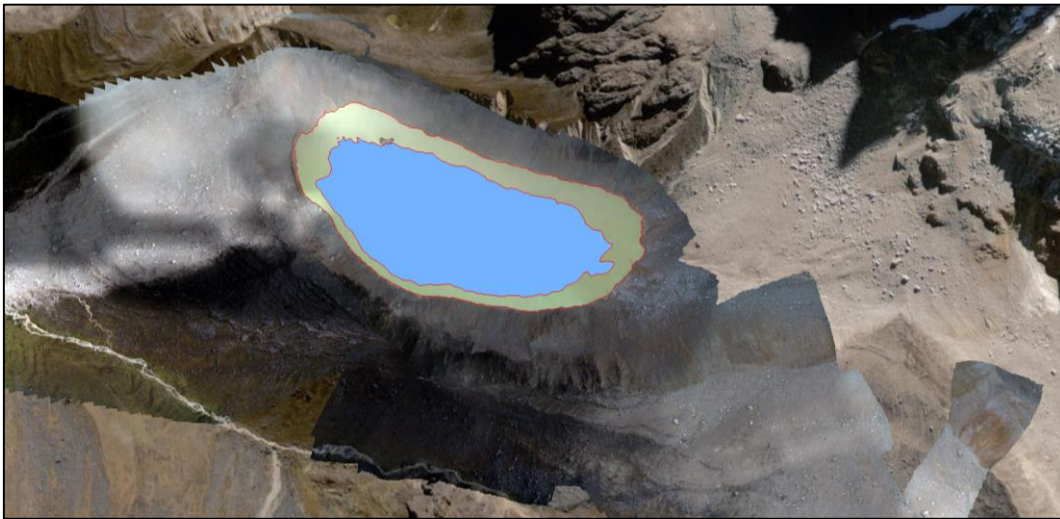
Después de la avalancha, la laguna Salkantaycocha ha incrementado el nivel de espejo de agua en aproximadamente 3.00 m de altura (Ver Figura 10), modificando sus dimensiones así:

**Figura 10.** Incremento del nivel de espejo de agua (Fuente: INAIGEM / A. Santiago, H.Jara, E. Melgarejo – 01.03.2020)

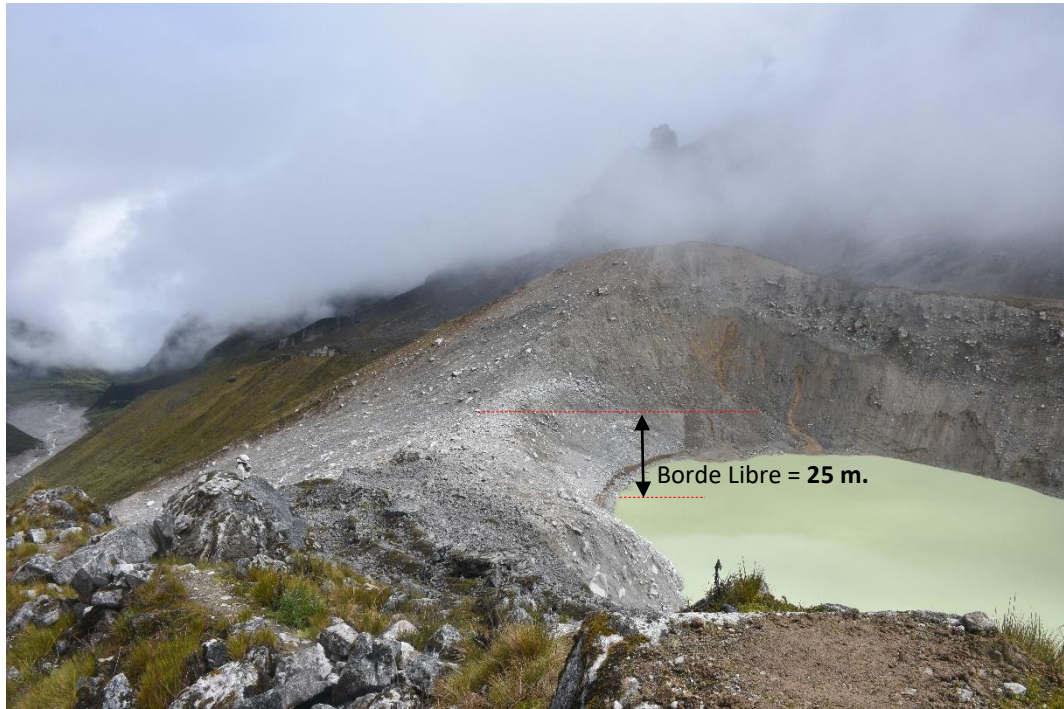
El borde libre registrado en la laguna Salkantaycocha al día de la inspección es de 25.00 m. de altura, obtenido de la cota más baja en la coronación del dique frontal y el nivel del espejo de agua actual de la laguna (Ver Figura 11).

**Figura 11.** Borde libre registrado al momento de la inspección (Fuente: INAIGEM / A. Santiago, H.Jara – 01.03.2020)

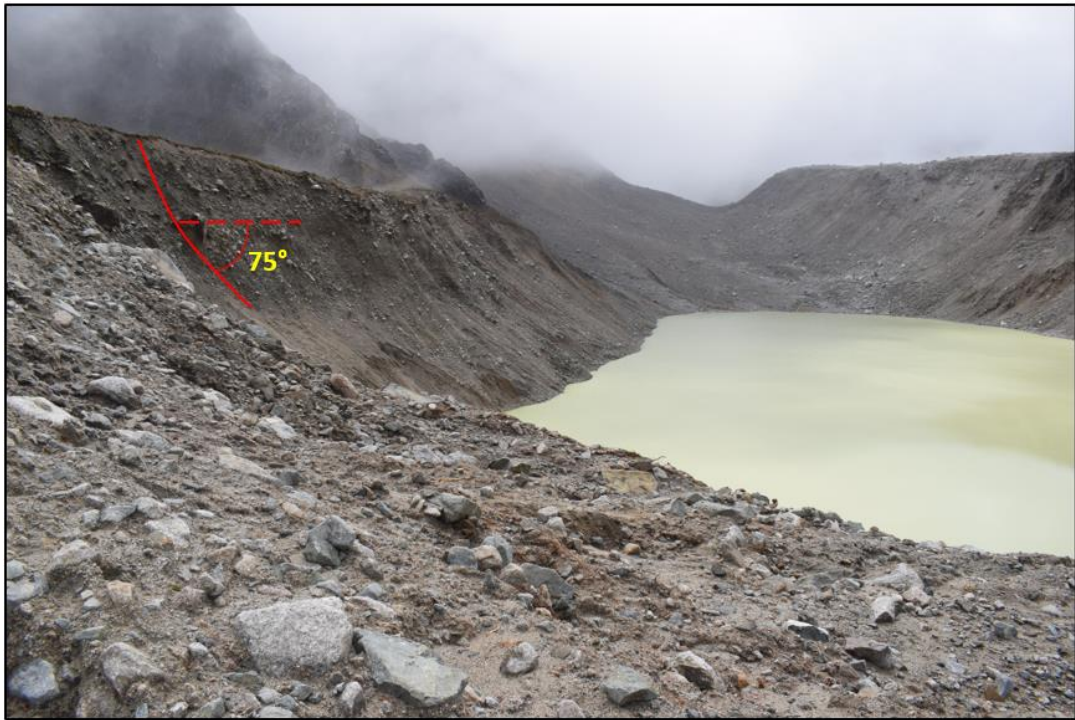
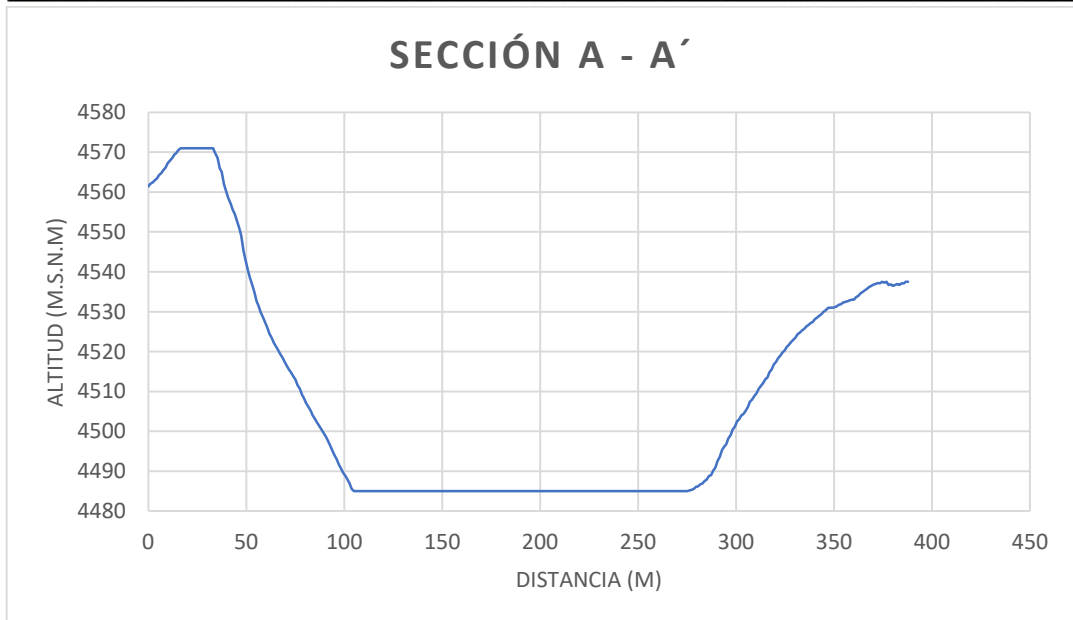
**Sección A – A’:** Sobre el talud de la morrena lateral derecha se observa pendientes muy pronunciadas, además la parte baja del talud se encuentra visiblemente erosionada, debido al oleaje generado por el desprendimiento de la avalancha mixta que cayó sobre la laguna. Todo ello hace que esta zona del talud morrénico sea altamente inestable y represente un nivel de peligro alto ante un eventual desplome sobre la laguna (Ver Figura 13).

**Figura 13.** Sección A – A', talud interno en el flanco derecho afectado por los oleajes en la laguna (Fuente: INAIGEM /H. Jara – 01.03.2020)

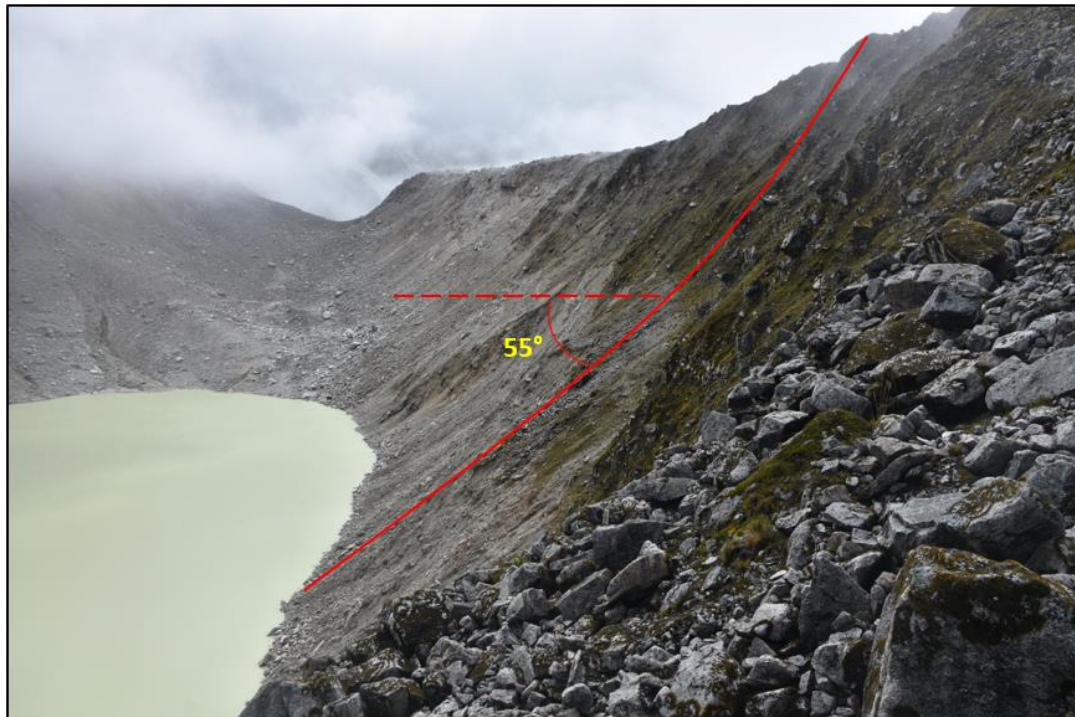
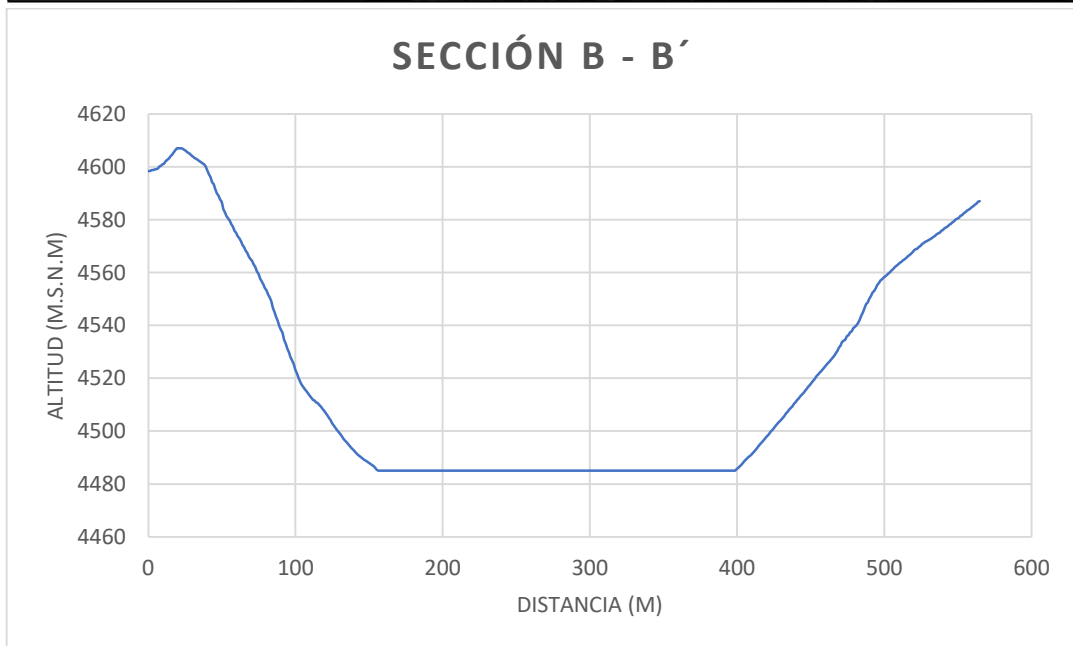
**Sección B - B´:** Aquí se observa que la pendiente del talud en el flanco izquierdo no es tan abrupta como el del lado derecho, en este sector los taludes se muestran más estables luego de los oleajes debido principalmente a las pendientes que está en el orden de  $55^\circ$  en la base (Ver Figura 14).

**Figura 14.** Sección B - B´, talud interno en el flanco izquierdo (Fuente: INAIGEM /H. Jara – 01.03.2020)

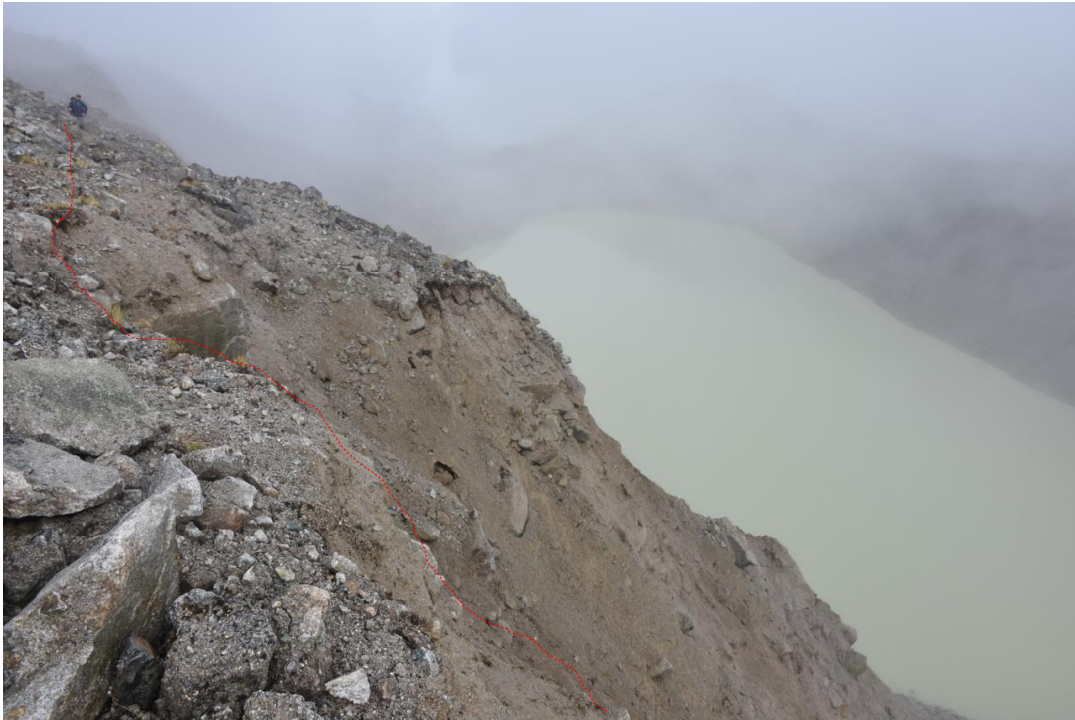
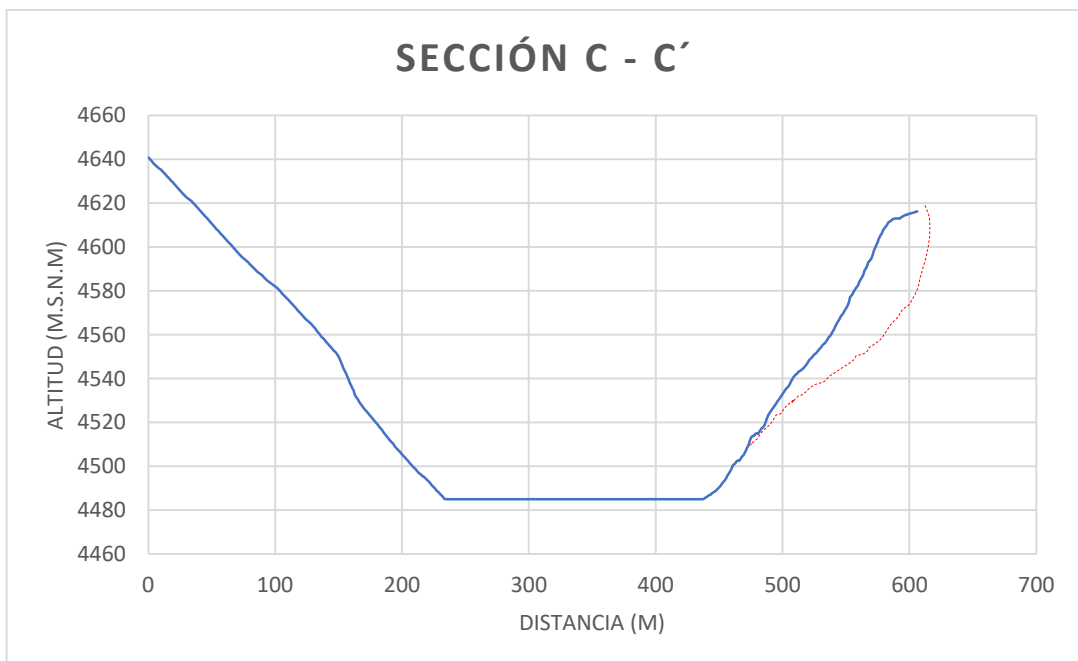
**Sección C – C’:** Ubicado en la parte posterior y perpendicular al eje de la laguna Salkantaycocha, también se visualiza erosión en la parte baja de ambos taludes internos tanto de la morrena lateral derecha como de la izquierda. Es en el talud interno de la morrena lateral izquierda donde se produce el impacto de la avalancha, quedando afectada y con una alta probabilidad de deslizamiento (Ver Figura 15).

El desprendimiento de esta masa de morrena podría comprometer la estabilidad de la laguna.

**Figura 15.** Sección C – C’, foto del talud interno en el flanco izquierdo, se observa un agrietamiento y ligero asentamiento en este sector, esta zona recibió el impacto más severo de la avalancha dentro de la laguna (Fuente: INAIGEM /O. Vilca, H. Jara – 01.03.2020)

- Realizar el estudio de batimetría en el vaso de la laguna Salkantaycocha.
- Estimar el volumen de hielo y roca con potencial de peligro.
- Monitorear los taludes interiores, en especial el talud en la morrena lateral izquierda (zona de impacto de la avalancha).
