**INFORME TÉCNICO N°03-2018-INAIGEM/DIG-SDRAG**

*INFORME DE EVALUACIÓN DEL ESTADO ACTUAL DE LAS OBRAS DE  
SEGURIDAD Y ENTORNO DE LA LAGUNA*

### ALLICOCHA

**Huaraz, junio de 2018**

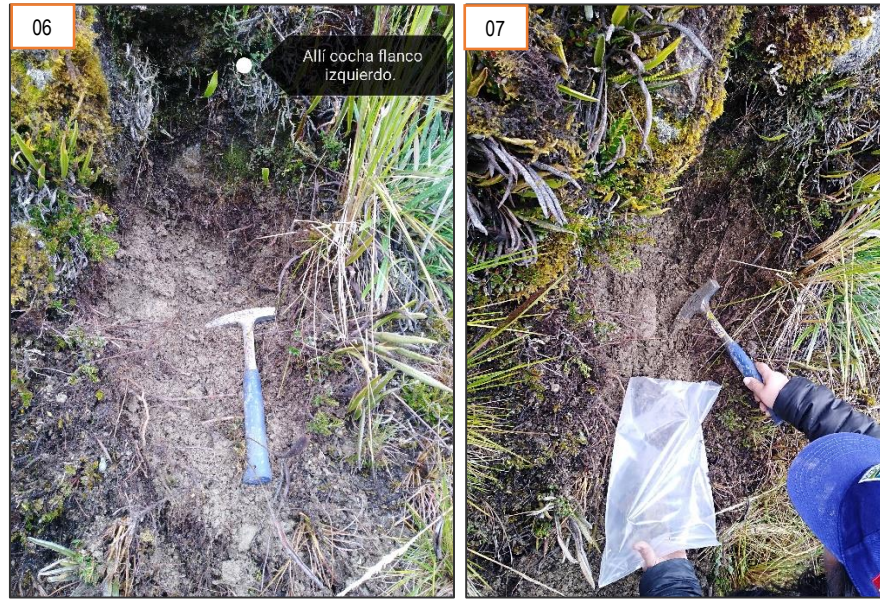
Realizada la inspección física de los depósitos glaciáricos del entorno de la laguna Allicocha, se identificó que, en la zona frontal adyacente al dique (lados derecho e izquierdo) de protección de la laguna, se emplazan depósitos de fragmentos de roca en matriz de arena limosa de compacidad de media a baja, con presencia de raíces a una profundidad de 0.5 m en promedio; de otra parte, al margen izquierdo se identificó un material de similares características; visualizándose una mayor cantidad de cobertura vegetal.

**Fotografía N° 06 y 07: Se visualiza la composición del material del depósito glaciáricos frontal, adyacente al dique de la laguna Allicocha.**

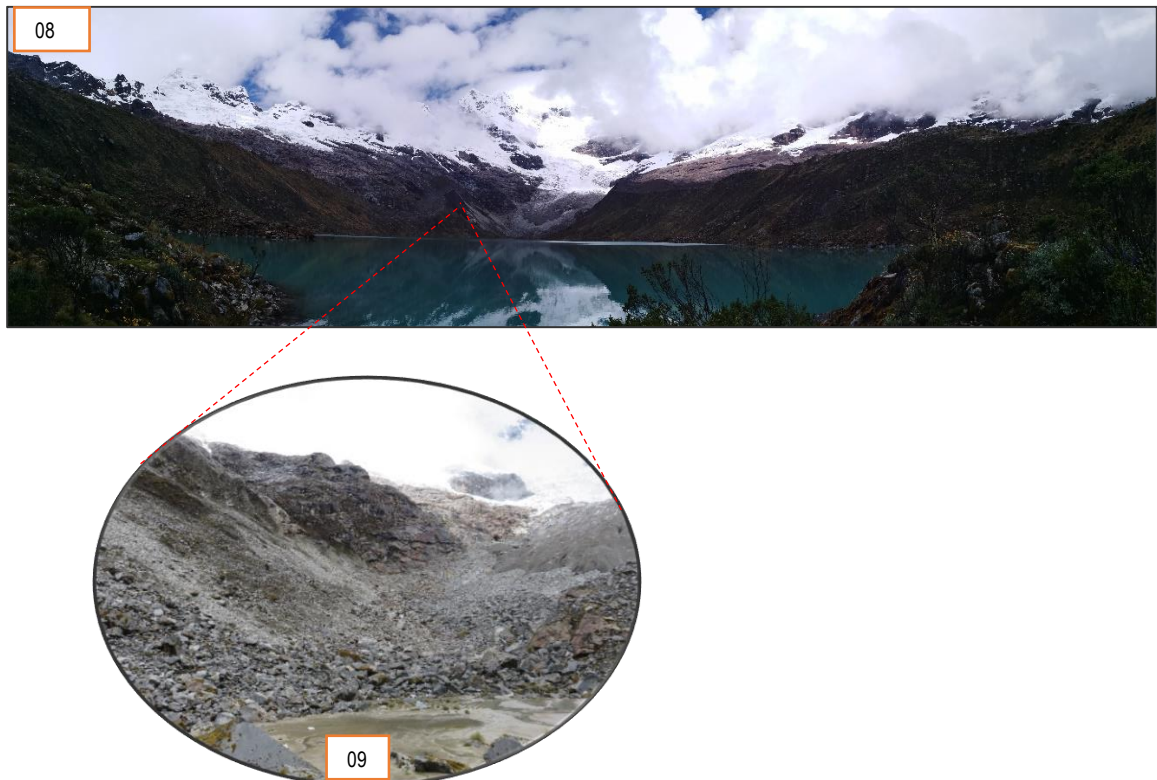
**Fotografía N° 08 y 09: Se visualiza la composición de los depósitos glaciares, zona izquierda posterior al dique de la laguna Allicocha.**

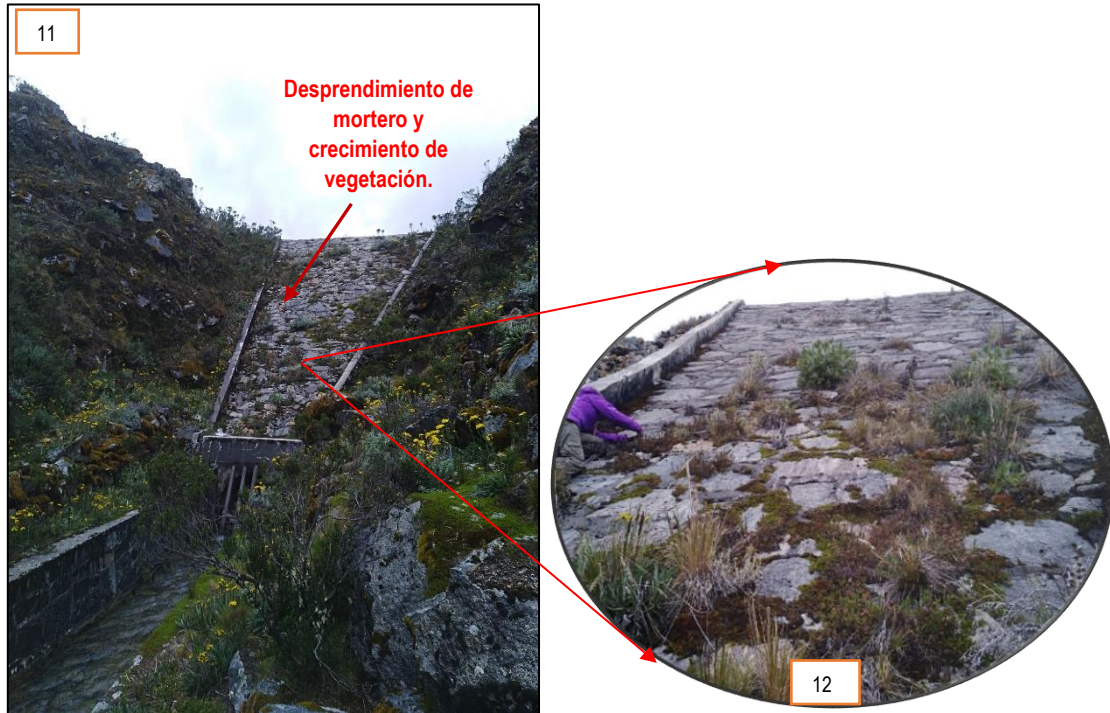
De acuerdo a lo observado in situ, se identificó que el dique de tierra posee un revestimiento deteriorado, siendo que ha sufrido desprendimiento de parte del mortero del revestimiento (emboquillado de piedra), situación que permitió el crecimiento de vegetación menor en dicha superficie. Asimismo, en las zonas de contacto de la presa con la morrena frontal, se visualizan depresiones en el terreno, producto de la erosión pluvial. No obstante, en el cuerpo de la presa, no se observan depresiones que denoten fallas en su estructura.

A continuación, se muestran las vistas fotográficas de las caras, anterior y posterior, del dique de seguridad, las cuales se encuentran deterioradas, por el desprendimiento parcial del mortero y crecimiento de vegetación en dichas zonas.

**Fotografías N° 11 y 12: Dique de seguridad: se visualiza deterioro del revestimiento – cara anterior del dique.**

6.1 Las obras de seguridad de la laguna Allicocha, poseen deterioros visibles superficiales, los cuales podrían ser subsanados a corto plazo con la ejecución de un mantenimiento periódico que incluya subsanar las zonas deterioradas del revestimiento de la presa, reemplazo del revestimiento de los canales de ingreso y salida, refuerzo de la zona socavada de las paredes del canal y protección de las zonas expuestas aledañas a las obras de seguridad. Las acciones descritas permitirían reducir el peligro que dicha laguna representa.

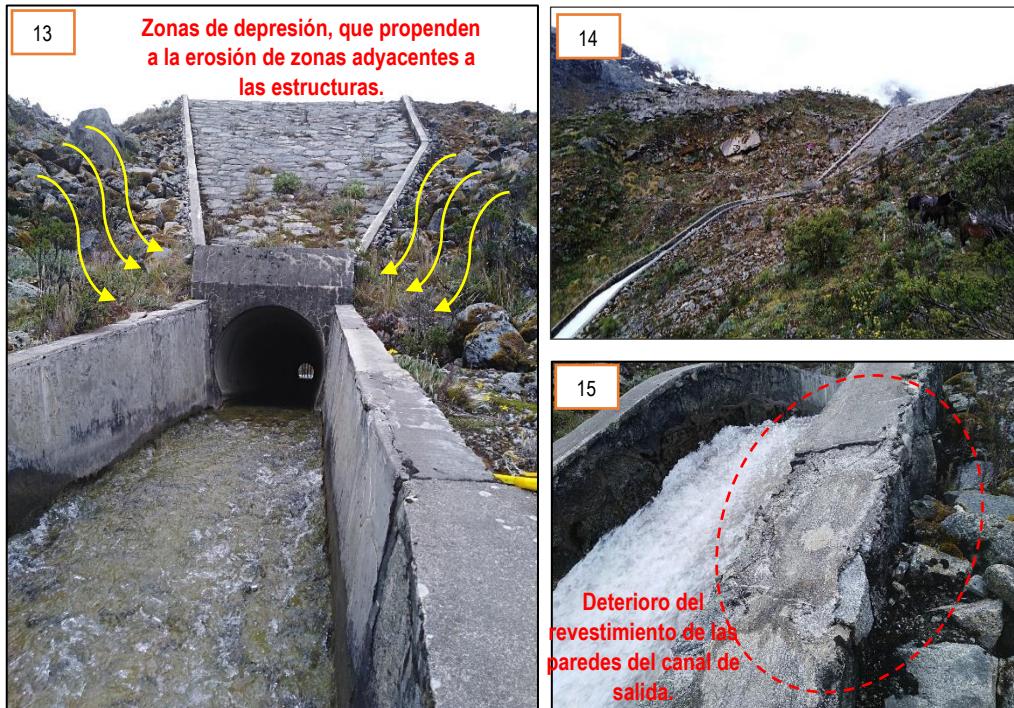
**Fotografías N° 13, 14 y 15: Dique de seguridad: se visualiza las zonas erosionadas, deterioro del revestimiento de la cara posterior del dique y canal de salida.**

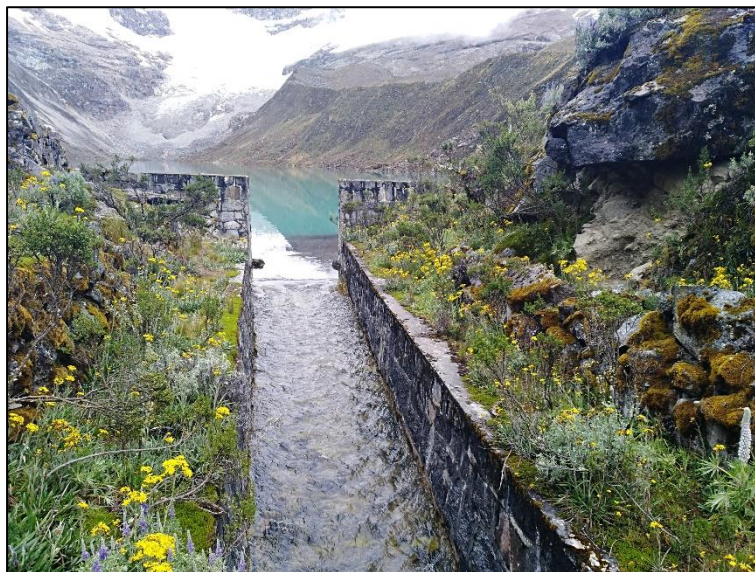
En la zona anterior al dique, se observa el canal de ingreso al conducto de desagüe de la laguna, cuyas paredes están conformadas de mampostería de piedra, mostrándose signos de deterioro en la base de las mismas, como consecuencia de la erosión hídrica del mortero aglutinante del material pétreo. Según detalle de vistas fotográficas:

**Fotografía N° 16: Canal de Ingreso al conducto de desagüe de la laguna Allicocha.**

La situación descrita, denota el riesgo de colapso que poseerían dichos elementos de no adoptarse medidas de contingencias a corto plazo, resultando necesario la ejecución del mantenimiento de la base de las paredes del canal de ingreso a lo largo de toda su franja inferior, cuyo tratamiento debe incluir la aplicación de una

capa de concreto fino con el uso de epóxido, a fin de garantizar su adecuada adherencia.

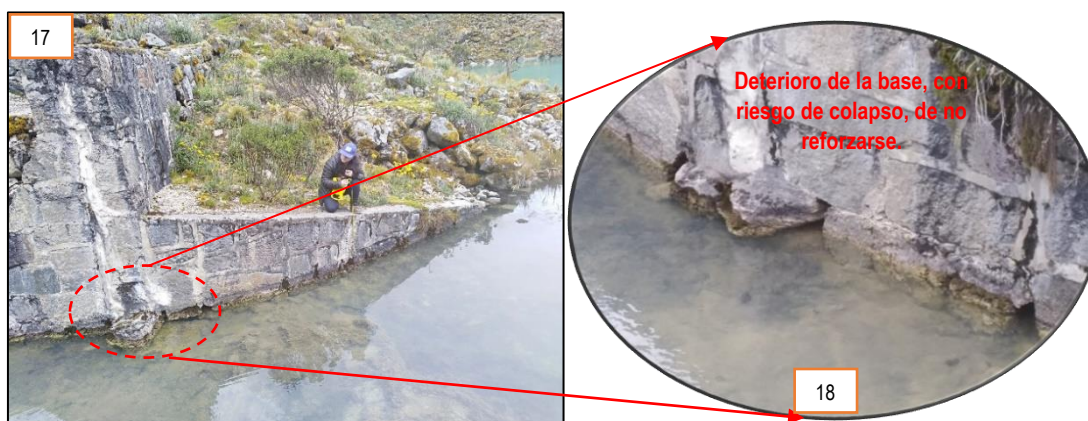
**Fotografía N° 17 y 18: Zona anterior del canal de desagüe de la laguna Allicocha; se visualiza el deterioro en la base de la pared del canal.**

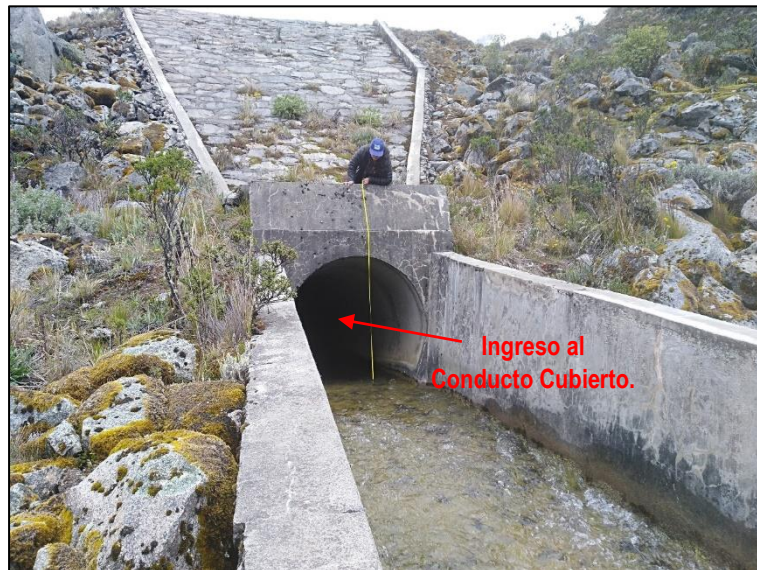
De otra parte, en relación al conducto de desagüe de la laguna, se identificó que el mismo, no muestra signos visibles de fallas de su estructura, descartándose la presencia de depresiones en la misma; no obstante, producto de la erosión hídrica, si se ha producido el deterioro del piso, por ende, se requiere la reparación del mismo. Ver detalle de vistas fotográficas.

**Fotografía N° 19: Zona de ingreso al conducto cubierto, visualizándose el estado del mismo.**

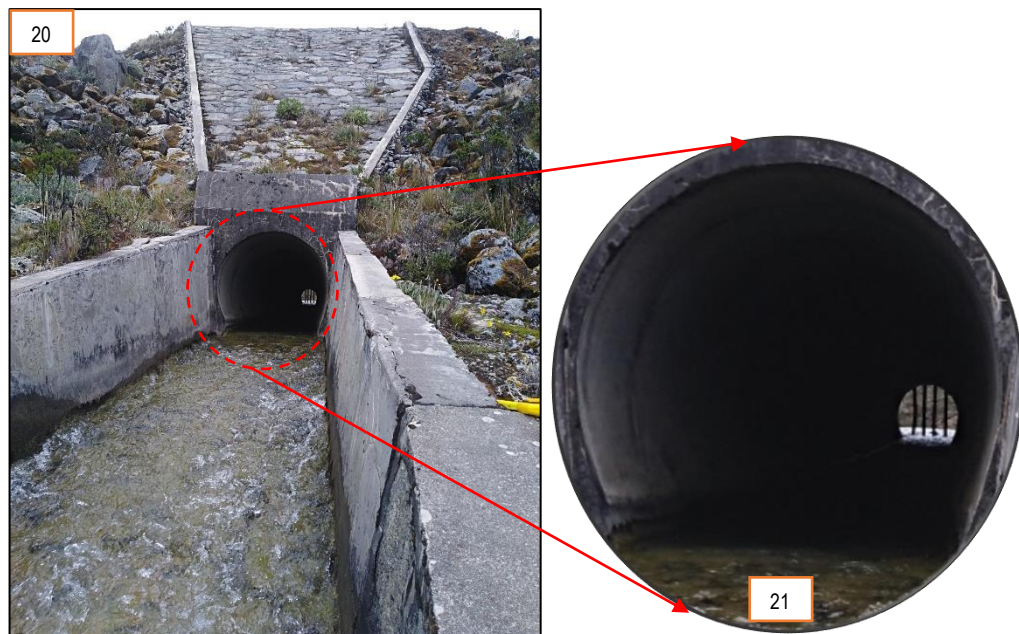
**Fotografía N° 20 y 21: Conducto cubierto, visto desde la zona de salida.**

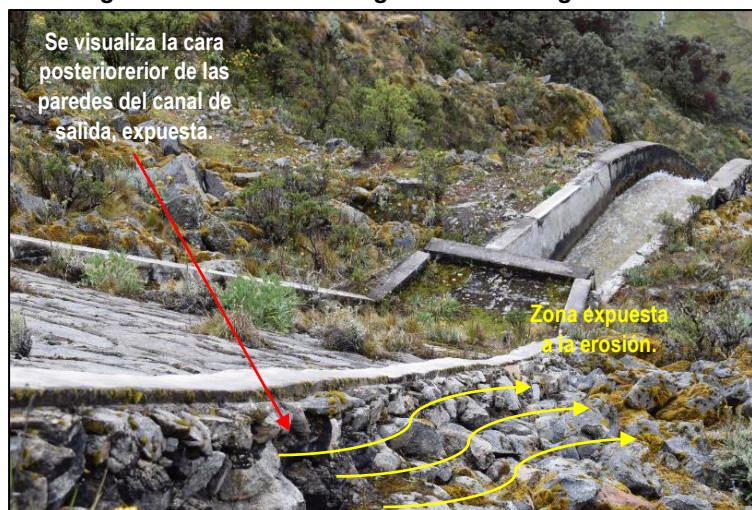
**Fotografía N° 22: Obra de Seguridad de la Laguna Allicocha**

Finalmente, en la zona de salida del canal de desagüe, se tiene la presencia de taludes erosionados; asimismo se visualizan las caras anteriores a las paredes del canal, expuestas; situación que denota el deterioro de dichas estructuras, por ende, es necesario se adopten las medidas de protección a corto plazo, a fin de evitar la progresión de los deterioros.
