INFORME TÉCNICO N°012-2018-INAIGEM/DIG-SDRAG

*INFORME DE EVALUACIÓN DEL ESTADO ACTUAL DE LAS OBRAS DE
SEGURIDAD Y ENTORNO DE LA LAGUNA*

PUCARANRACOCHA

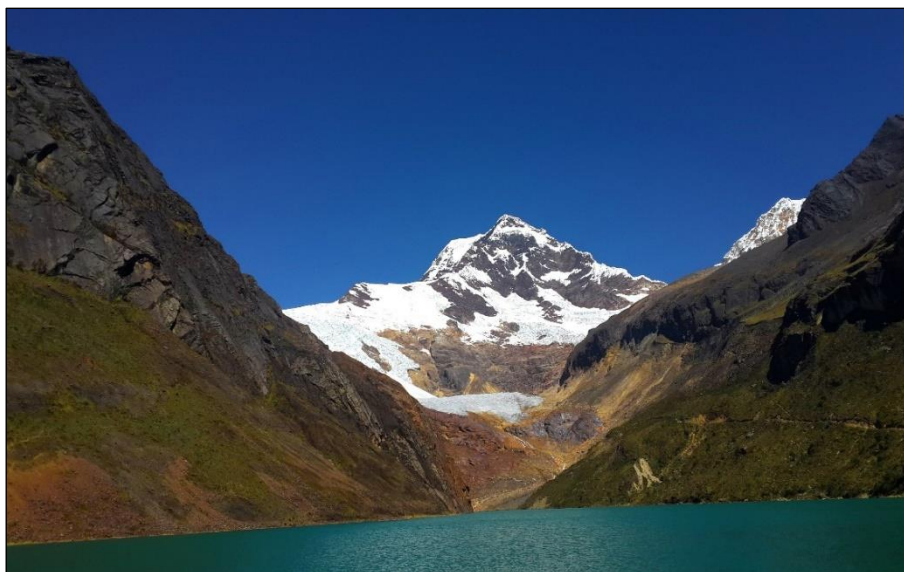
La laguna Pucaranracocha (4 390 msnm) se sitúa en la cabecera de la quebrada Honda, al pie del nevado Pucaranra, al noreste de la ciudad de Carhuaz, distrito de Marcará, provincia de Carhuaz; hidrográficamente pertenece a la subcuenca del río Marcará, cuenca del río Santa, cordillera Blanca, cuyo espacio constituye un amplio valle interandino; el relieve topográfico es ondulado y muy accidentado, con zonas de pendiente moderada. Ver vista fotográfica N.º 01.

Se identifica un depósito glaciárico, de talud elevado (Ang.aprox = de 45° a 50°), de fragmentos de roca en matriz de arenas, limos y arcilla en menor proporción, de compacidad media; con cobertura vegetal casi total, lo cual estaría favoreciendo el escurrimiento del agua en la superficie, por ende, a la estabilidad del depósito (Ver Fotografía N.° 01).

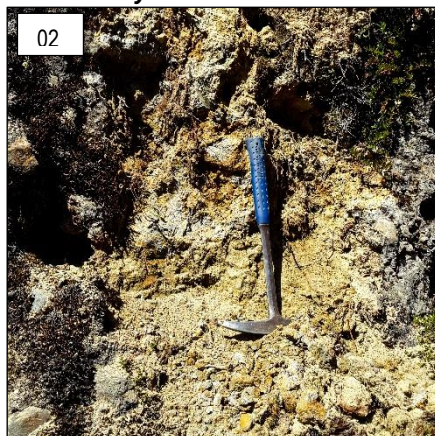
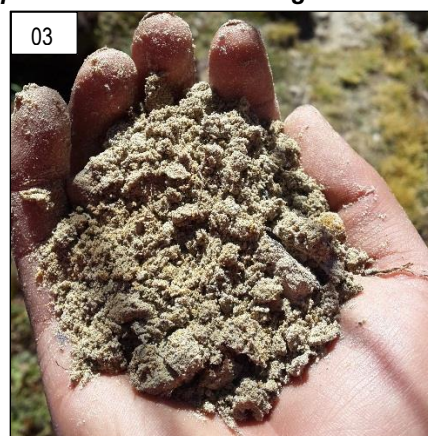
Fotografías N.º 02 y 03 Toma de Muestras en Deposito Glaciárico de la Laguna Pucaranracocho

Cabe destacar que, en las muestras obtenidas se estimó la presencia de arenas (30%), fino (35%), grava (20%), bolonería (5%) y bloques (10%), asimismo roca intrusiva y areniscas de consistencia rígida y forma sub angulosos.

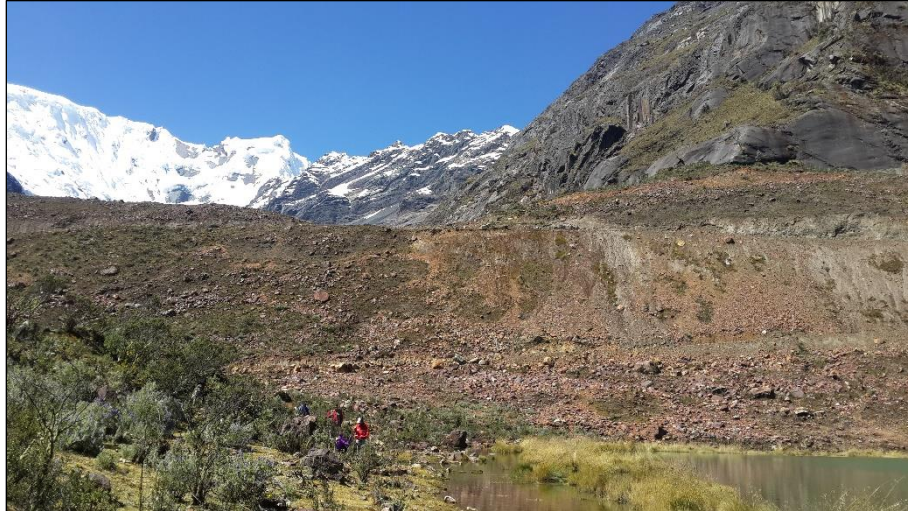
Se identifica un talud elevado (Ang.aprox = 50° a 55°), compuesto por fragmentos de roca en matriz de arena limosa, de compacidad de media a alta; con cobertura vegetal parcial. Dicho talud está en contacto directo con el espejo de agua, situación que condiciona el peligro de la misma (Ver Fotografía N.° 06).

Fotografía N.° 06: Vista del Depósito Glaciárico Lateral Derecho de la Laguna Pucaranrachocha

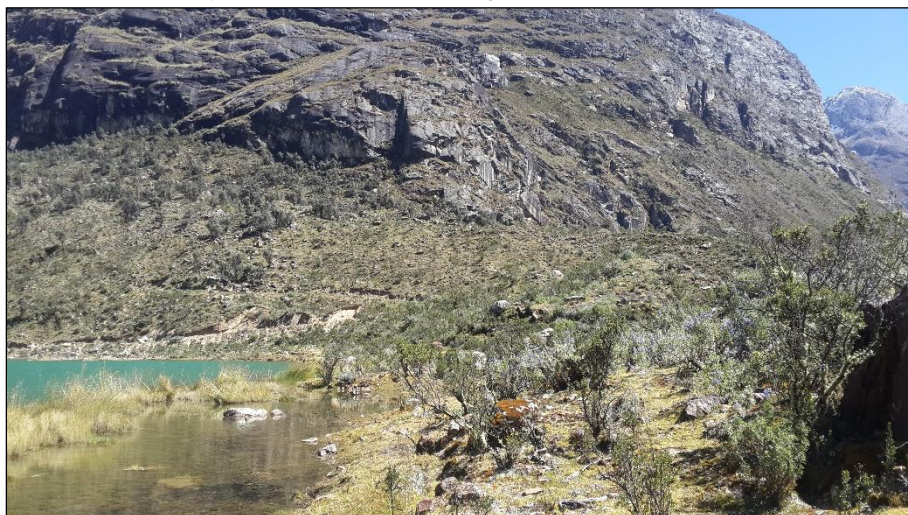
Se identifica un conglomerado de fragmentos de roca en matriz de arenas, limos y arcillas, de compacidad media; con cobertura vegetal parcial. Es de precisar que, se visualiza una masa de depósitos expuesta, con escasa cobertura vegetal.

Fotografía N.° 07: Se visualiza la composición del material del depósito glaciárico frontal, adyacente al dique de la laguna Pucaranrachocha.

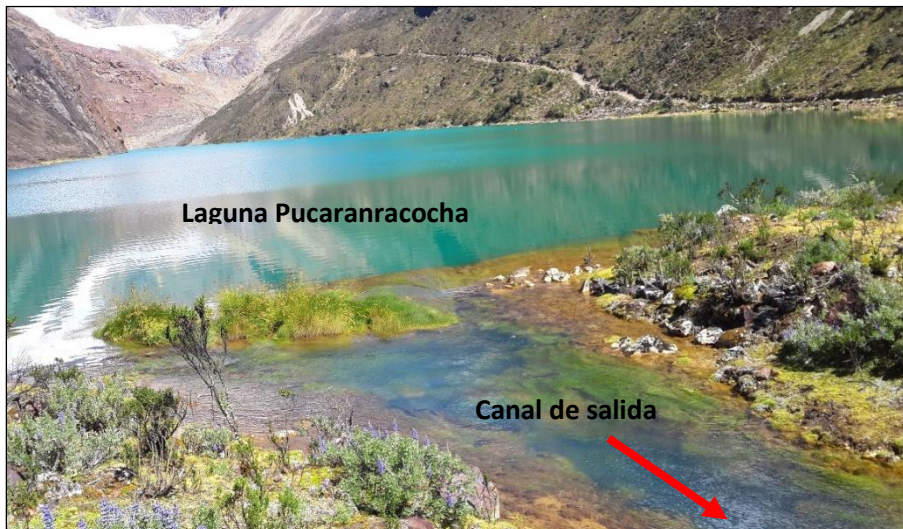
Fotografía N.º 08: Canal de Salida de la Laguna Pucaranrachocha.

Esta laguna, no presenta dique, únicamente se emplaza en ella un canal de salida de aproximadamente 285 m, el cual comprende un tajo abierto de tierra (canal de tierra), (Ver vista fotográfica N.º 08).

El estado actual en el que se encuentra este canal, es regular, no obstante, se visualiza el excesivo crecimiento de vegetación, lo cual obstruye el recorrido del agua que sale de la laguna, no permitiendo el buen funcionamiento del mismo. En ese contexto, resulta necesaria la ejecución del mantenimiento de dicha estructura, a fin de que se pueda tener un adecuado control del nivel del espejo de agua de la laguna, y se evite el debilitamiento de la base de los depósitos glaciáricos.

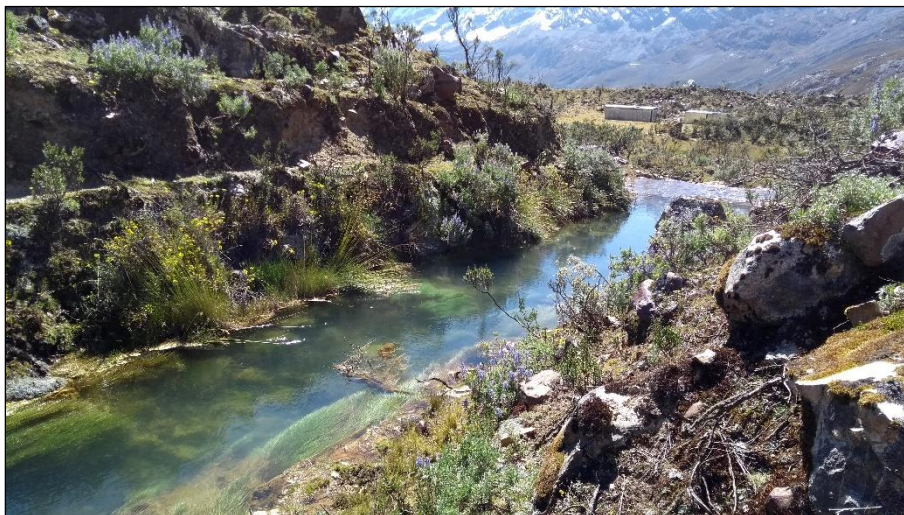
Fotografía N.º 09: Canal de salida de la Laguna Pucaranrachocha, colmatado de plantas acuáticas.

- 6.1 Las obras de seguridad de la laguna Pucaranracocha, están comprendidas por un canal de tierra, el cual se encuentra colmatado por la presencia de vegetación acuática, lo cual dificulta la evacuación adecuada del agua, por ende, requiere de un mantenimiento inmediato.
- 6.2 Los depósitos glaciáricos de la laguna Pucaranracocha, no representaría un peligro alto para las poblaciones asentadas aguas abajo; sin embargo, si requiere de monitoreos periódicos a las condiciones en general de su entorno.

Finalmente, en la zona de salida del canal de desagüe, se tiene la presencia de taludes erosionados; asimismo se visualizan las paredes del canal, expuestas; situación que ha permitido la erosión y el crecimiento excesivo de vegetación; en ese contexto resulta necesario que se ejecute el revestimiento de las paredes del

canal natural, construyendo un canal de mampostería de piedra, el cual deberá tener un mantenimiento periódico a fin de garantizar la eficiencia del canal.

- 7.1 Se recomienda el revestimiento del canal de salida de la laguna, a fin de garantizar su eficiencia; de otra parte, el mantenimiento periódico de las obras de seguridad, lo cual comprende la limpieza del canal de salida.
- 7.2 Se recomienda el monitoreo periódico del entorno de la laguna Pucaranracocha.
