Informe de Inspección 03

LAGUNA SALKANTAYCOCHA

Cusco, 09 de octubre del 2020

Informe de la situación actual de la laguna Salkantaycocha

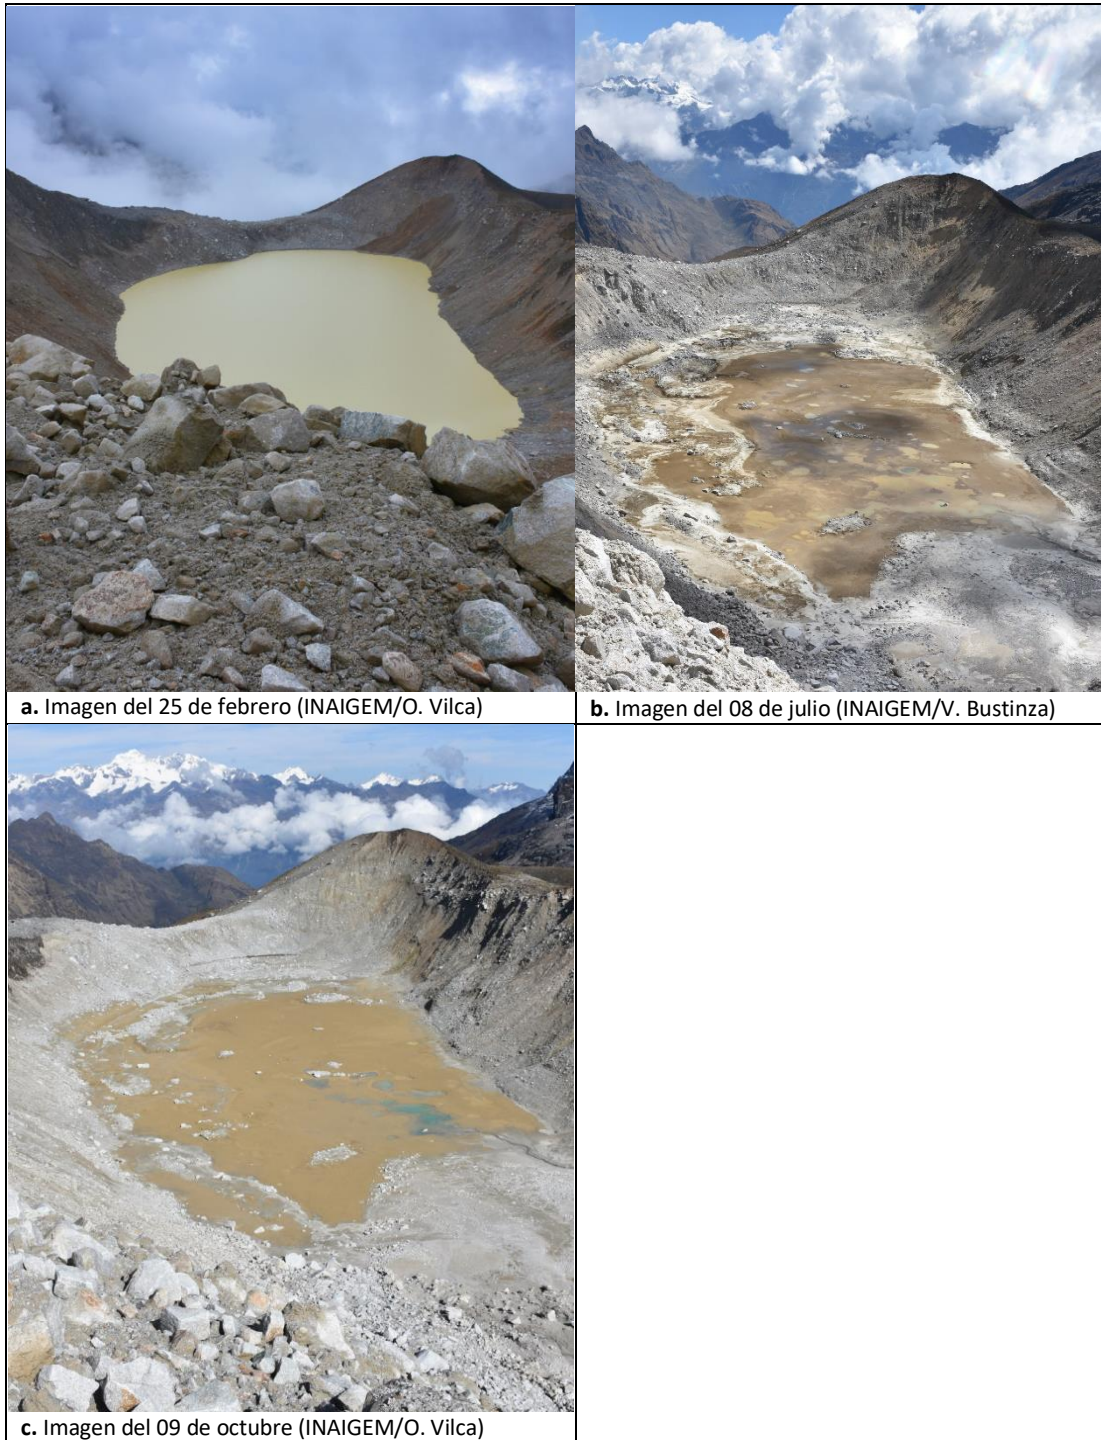
La situación de la laguna Salkantaycocha observada el día 09 de octubre (Ver **Figura 01**), en comparación a las inspecciones realizadas los días 25 de febrero y 08 de julio, nos muestra lo siguiente:

- Los taludes internos del vaso morrénico evidencia fuerte erosión post evento, este proceso es en alguna medida responsable de la colmatación en la laguna, es notorio la señal que dejaron los deslizamientos iniciales (Ver **Figura 01 b**) se presume que fueron los de mayor tamaño, posteriormente solo se produjo erosión laminar por escorrentía y por gravedad.

- Salkantaycocha presenta un nivel de espejo de agua superior al reportado en la inspección del 08 de julio, esto debido en gran medida al aporte del glaciar producto de la fusión en los días previos, días que se caracterizaron por ser secos y despejados, de este modo los glaciares aportantes quedaron expuestos a la acción de la radiación solar, según versiones de los pobladores que habitan en las zonas aledañas y como se evidencia en los registros de la estación Soraypampa (SENAMHI) (Ver **Figura 04**).

Figura 01. Se muestra una comparativa de fotografías capturadas en las diferentes inspecciones realizadas a la laguna Salkantaycocha, en la que se evidencia la fluctuación del nivel de espejo de agua. En la actualidad se muestra a una laguna visiblemente colmatada con un ligero incremento en el nivel respecto a la inspección de julio.

- La situación de la laguna Salkantaycocha acorde a la inspección ocular realizada el 09 de octubre del 2020, es de una laguna colmatada producto de la acumulación de escombros y sedimentos, tanto de la avalancha, así como de los deslizamientos continuos producidos en los taludes interiores del vaso morrénico, bajo esta consideración y de mantener la misma condición física, esta laguna representa peligro bajo por desborde y aluvión consecuentemente.

- El nivel de espejo de la laguna Salkantaycocha muestra un incremento leve en comparación a la reportada el 08 de julio, existiendo la probabilidad de que en la temporada de lluvias eleve el nivel de espejo, aspecto que se deberá monitorear.

- Monitorear el comportamiento de los niveles de la laguna Salkantaycocha en la estación húmeda.
- Monitorear mediante registro fotográfico la pared de roca expuesta producto de la avalancha.
- Evitar el acercamiento de personas a la zona de depósito de escombros, por tratarse de una zona inestable.

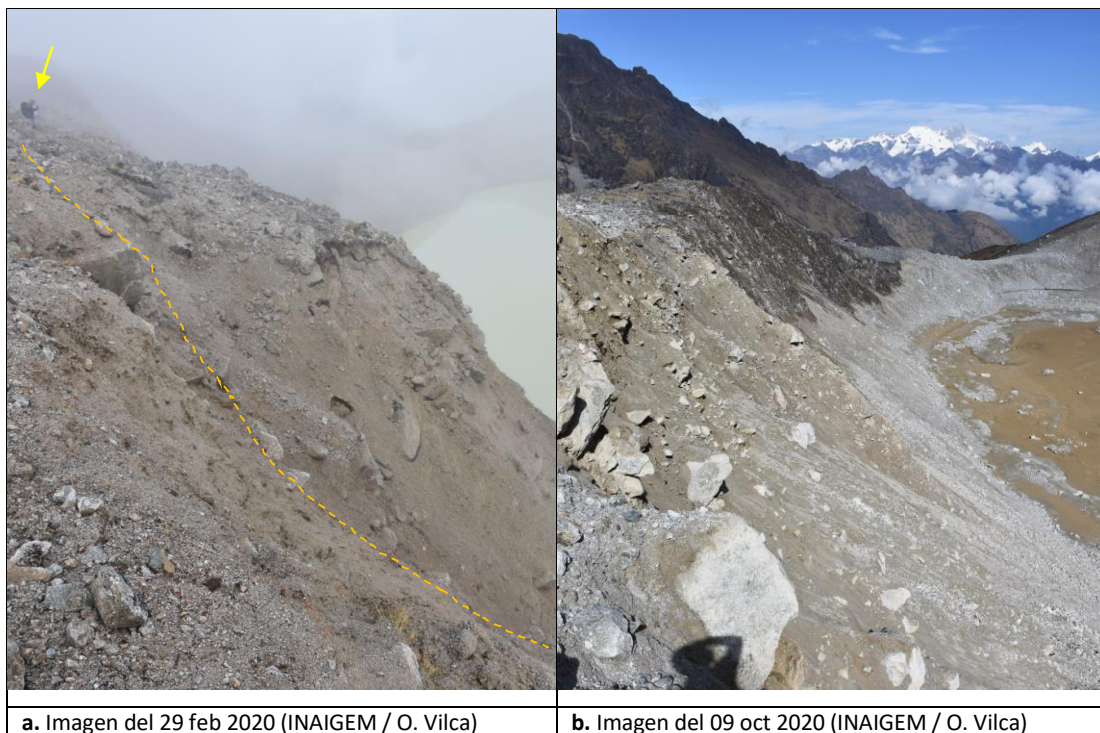
- La zona de mayor dinámica e inestabilidad se encuentra en el sector posterior de la morrena lateral izquierda, zona donde se produjo el impacto con mayor energía proveniente de la avalancha, esta zona aún mantiene grietas de discontinuidad y fracturamiento, lo que lo hace potencial a deslizamientos en la temporada de lluvia (Ver **Figura 02**).

Figura 02. Se observa la zona de mayor impacto en el talud interno de la morrena lateral izquierda, en el mismo que se produjeron diversos deslizamientos y que a la fecha se mantiene en constante dinámica. En la figura 02 a, se marca el plano de deslizamiento y en flecha de color amarillo a una persona que nos permite dimensionar aproximadamente la cantidad de material que terminó depositándose en la laguna.

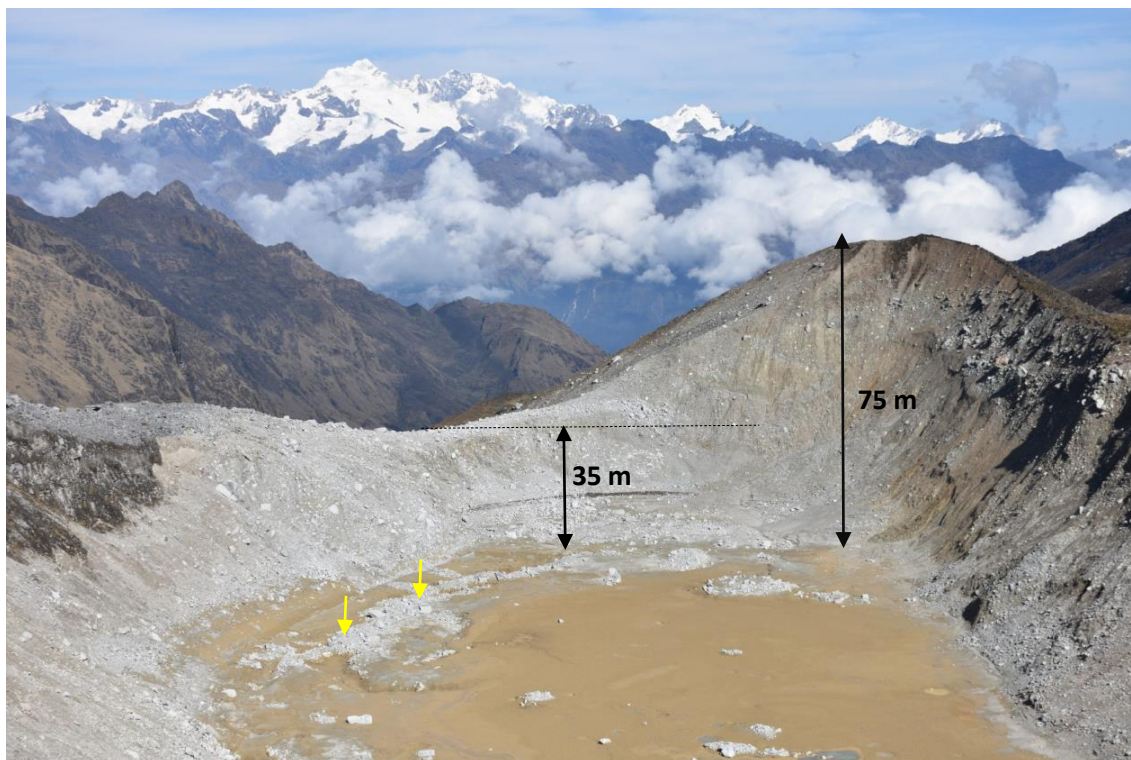
- El dique frontal presenta condiciones similares en referencia a las visitas de inspección anteriores, se observa un alto grado de erosión en la zona de mayor altura, zona que recibió el mayor impacto del oleaje el día del evento (Ver **Figura 03**).

Figura 03. Zona frontal, acorde a las estimaciones realizadas con el modelo de elevación digital obtenida mediante RPAS, se observan las alturas en relación al nivel de espejo, tanto el borde libre como la cresta en la zona de mayor impacto. En flechas de color amarillo se señala las evidencias de los deslizamientos depositados en el vaso lagunar.

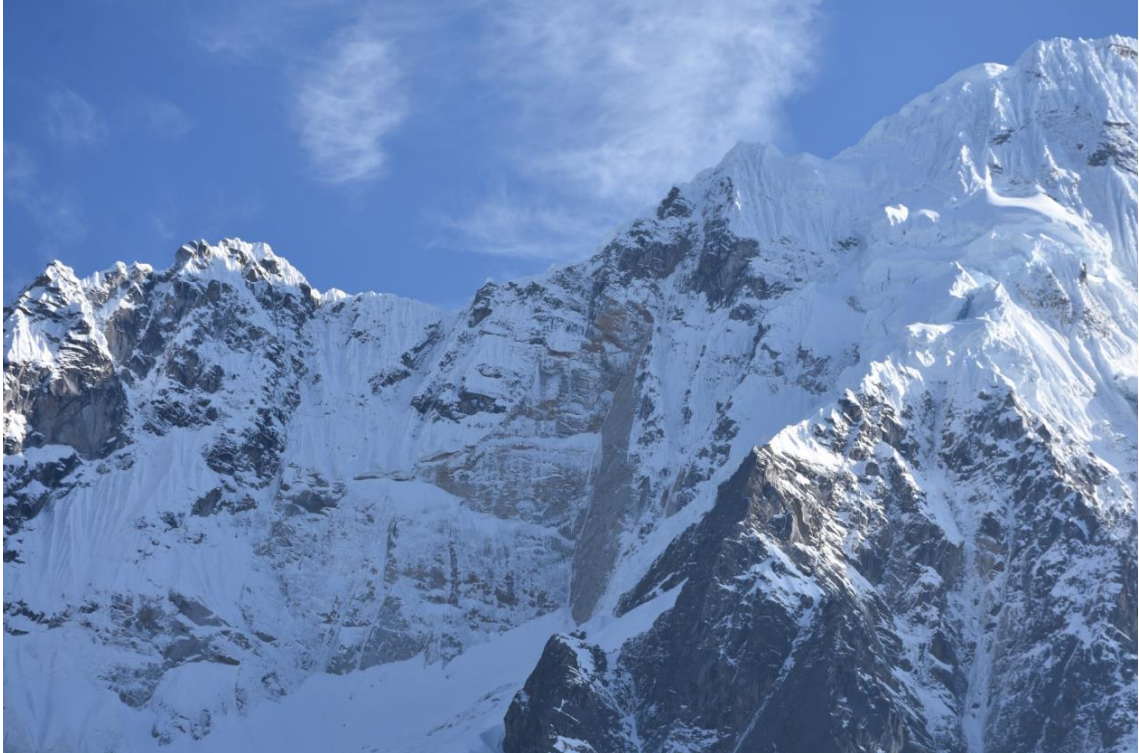
La pared sur – oeste del nevado Salkantay, lugar donde se originó el desprendimiento de roca en el evento del 23 de febrero, al día de la inspección se observó sin señales de desprendimientos significativos, sin embargo, existe caída constante de fragmentos de roca, volúmenes reducidos que forman parte de la dinámica normal en esta zona.

Figura 05. Fotografía capturada desde la zona campamento laguna, se observa el plano de inclinación en la zona de interés.

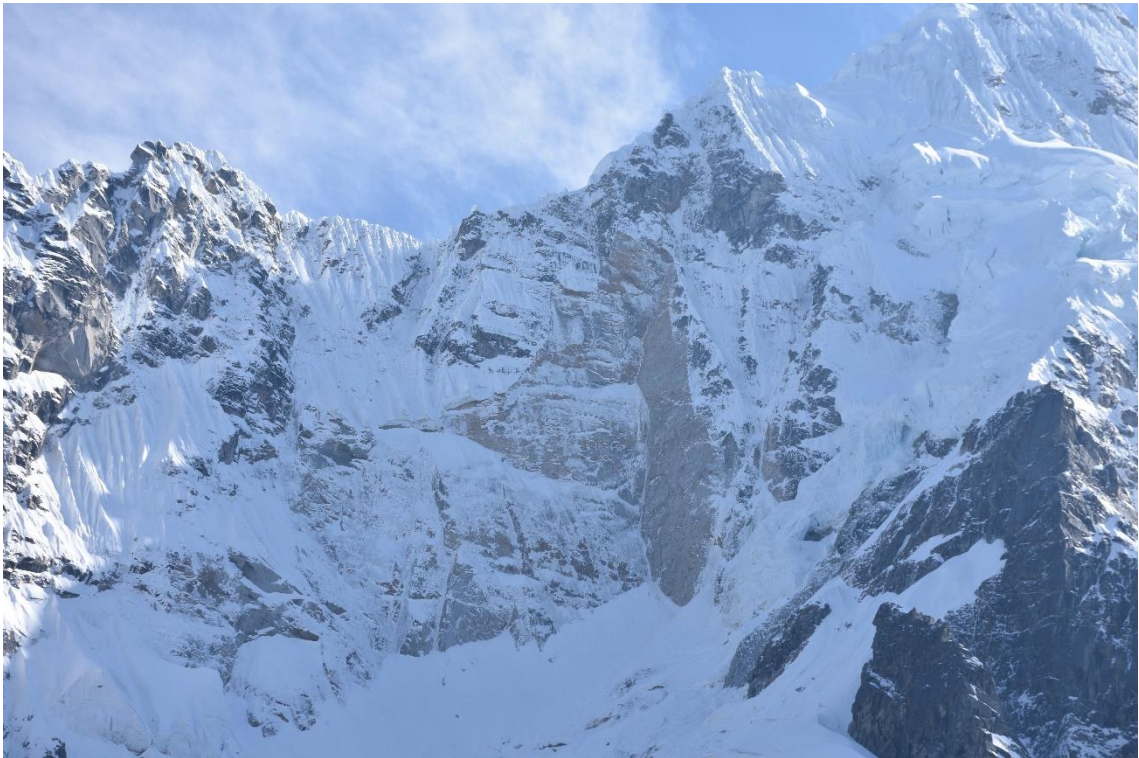
Figura 06. Vista frontal de la zona de arranque, imagen capturada desde el abra Salkantay. Esta imagen nos muestra zonas de oxidación en el sector de arranque, esto nos devela el proceso de gelifración que ocasionó el desprendimiento del volumen de roca el día 23 de febrero.

- En referencia a la pared de roca del Salkantay no muestra cambios significativos en comparación a lo reportado en la inspección del 08 de julio, pero sí muestra una dinámica activa con desprendimientos constantes de fragmentos de roca de dimensiones menores, estos no representan peligro para los transeúntes del camino entre Soraypampa y Wayraqmachay.
