**INSTITUTO NACIONAL DE INVESTIGACIÓN EN GLACIARES Y ECOSISTEMAS DE  
MONTAÑA - INAIGEM**

**INSPECCIÓN DE EMERGENCIA**

**LAGUNA CANCARACA GRANDE**

**Huaraz, Febrero de 2017**

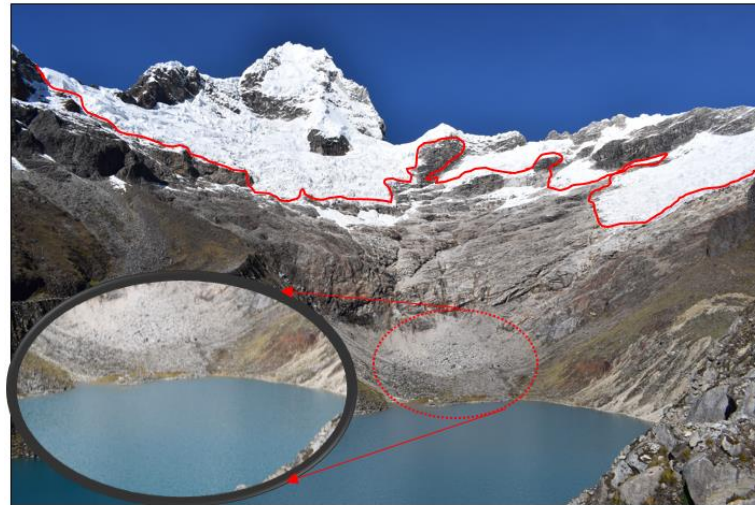
En la cabecera de la laguna Cancaracá Grande, encuentra al glaciar Uita, el cual no representa mayor amenaza por desprendimiento de glaciares colgantes, dado que se encuentra a una distancia de 700 m aproximadamente de la laguna, dicha distancia podría ayudar a disipar energía en el caso de ocurrir una avalancha (Ver fotografía N°1).

Fotografía N°1: Se muestra al glaciar Ulta y la laguna Cancarcá Grande.

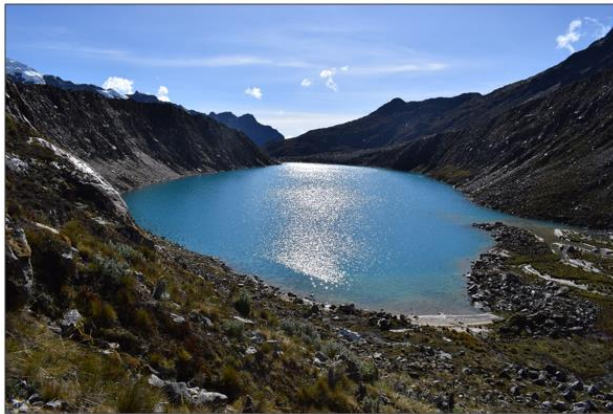
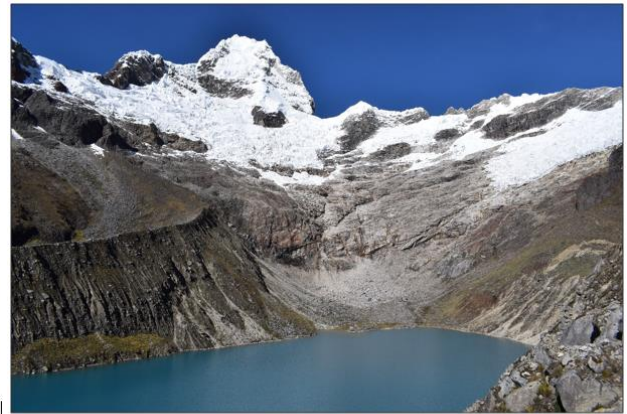
Las morrenas presentan muy poca vegetación y fuertes pendientes, con taludes  $> 70^\circ$ , en el flanco izquierdo se observa aporte mediano de material, en el derecho el aporte es mínimo, dichos deslizamientos se producen en la época de precipitaciones, por sobre saturación hídrica de las morrenas, dicho material se deposita en el fondo modificando el lecho de la laguna. (Ver fotografía N°2, 3 y 4).

Fotografía N°2: Muestra las morrenas laterales, al glaciar Ulta en la cabecera de la laguna Cancarcá Grande

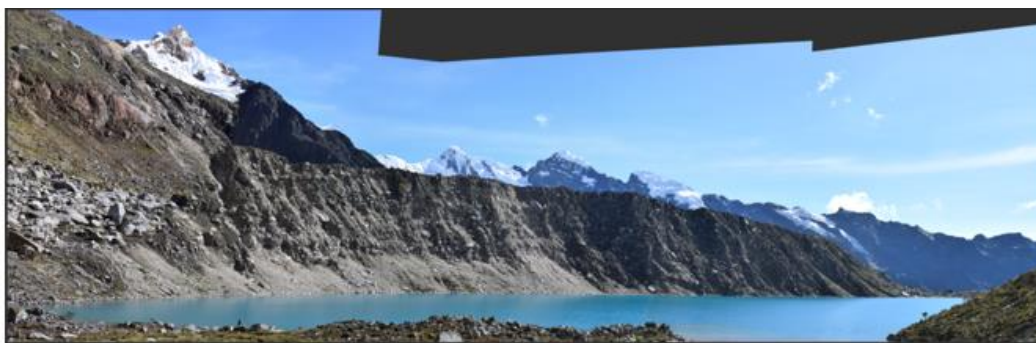
Fotografía N°3: Se muestra la morrena lateral izquierda con los procesos de deslizamientos existentes en la laguna.

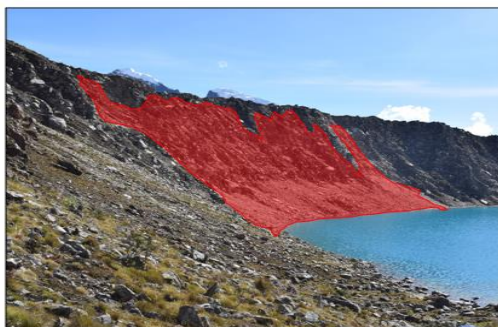
Fotografía N°4: Se muestra la morrena lateral izquierda con las zonas, donde observa mayor dinámica sombreada con color rojo.

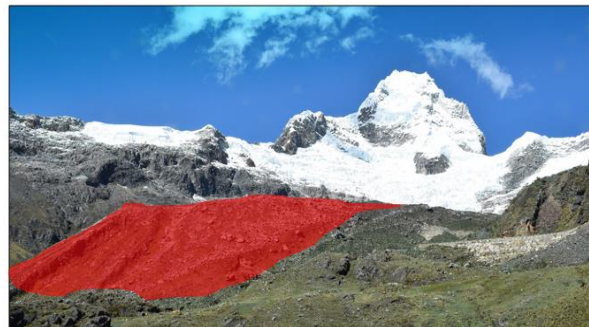
El dique es morrénico con material heterogéneo entre rocas y finos, se ha verificado que existen tres filtraciones en la morrena terminal, la primera filtración "A", es la que descarga mayor cantidad de agua, con un aproximado de 12 a 15 l/s, a diferencia de la segunda y tercera filtración "B" y "C", donde las descargas son menores, sin embargo es importante hacer controles frecuentes para observar si se da origen a un proceso de tubificación. (Ver fotografía N°5, 6, 7 y 8).

Fotografía N°5: Se muestra la morrena terminal de la laguna Cancarcá Grande sombreado con color rojo.

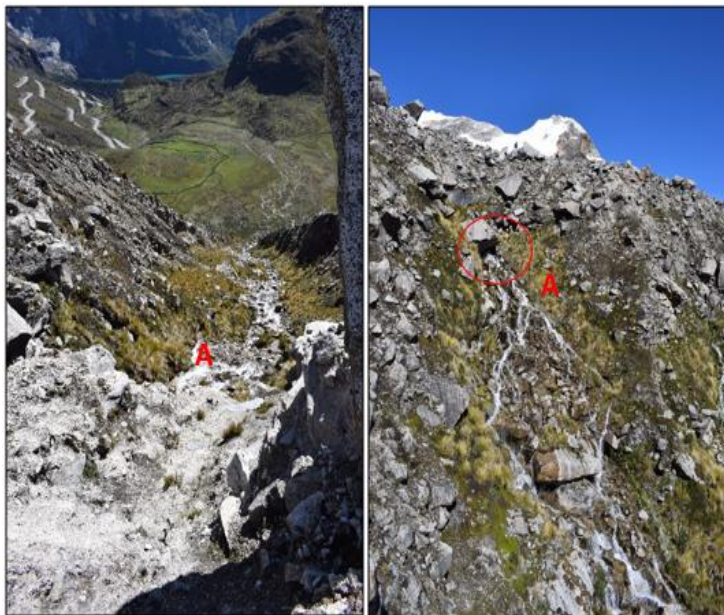
Fotografía N°6: Se muestra la parte posterior al dique de la laguna Cancarcá con la filtración de mayor importancia filtraciones en la morrena terminal de la laguna

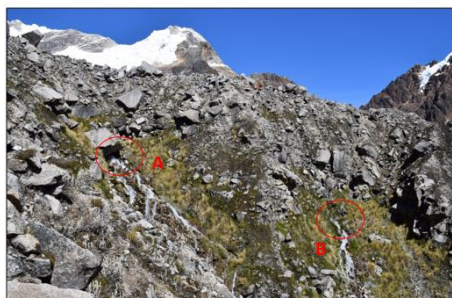
Fotografía N°7: Se muestra las filtraciones en la morrena terminal de la laguna Cancarcá.

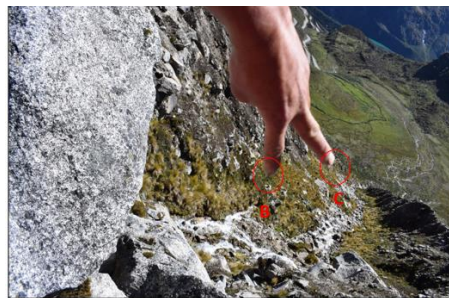
Fotografía N°8: Se muestra las filtraciones en la morrena terminal de la laguna Cancarcá.
