Informe Técnico de Inspección

LAGUNA UPISCOCHA

Informe Técnico de Inspección N° 04

Cusco, 10 de noviembre del 2020

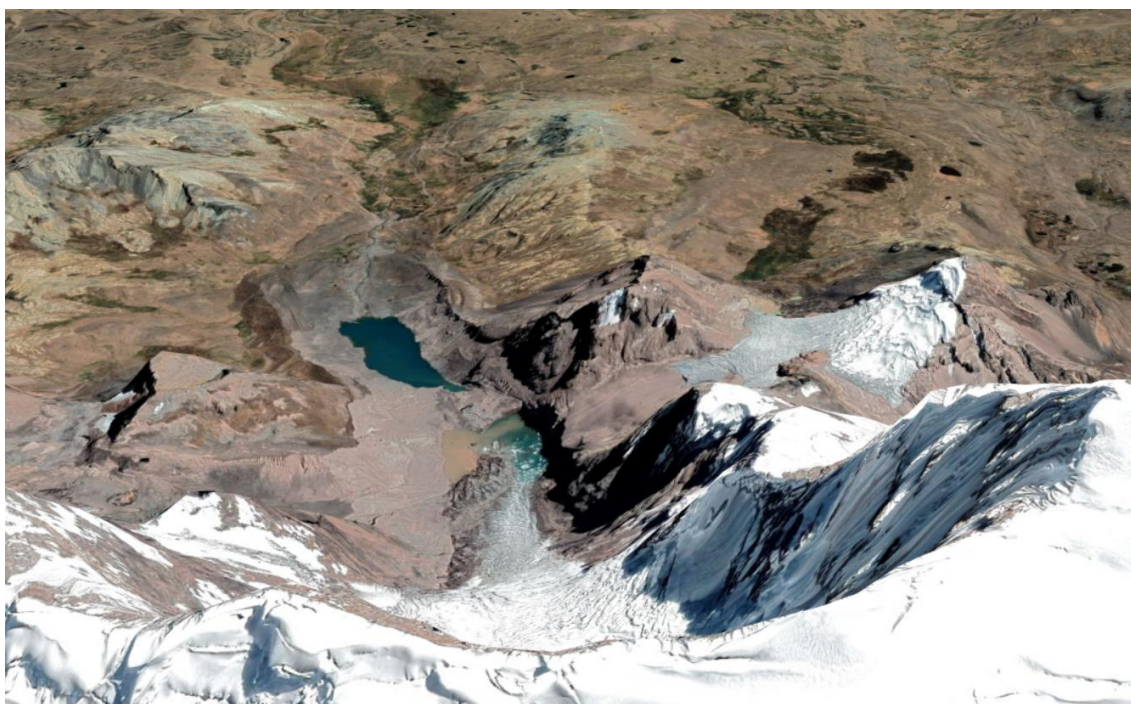
Laguna Upiscocha (denominación local) es una laguna de origen glaciar que ocupa la concavidad de un recipiente natural formado por morrenas (Ver **Figura 1**) (Ver **Anexo: Mapas Laguna Upiscocha**). Esta laguna figura en el inventario nacional de lagunas altoandinas de la Autoridad Nacional del Agua publicado en el año 2014 y realizado con imágenes satelitales del 2010 (Ver **Tabla 1**). En la actualidad se desconoce el volumen de agua que almacena esta laguna, así como la ubicación de la zona con mayor profundidad.

Figura 1. Depósito cuaternario, con orientación noroeste, donde se sitúa la laguna Upiscocha. Se observa el frente glaciar y una laguna en crecimiento en la zona posterior (Imagen Google Earth 03/08/2019)

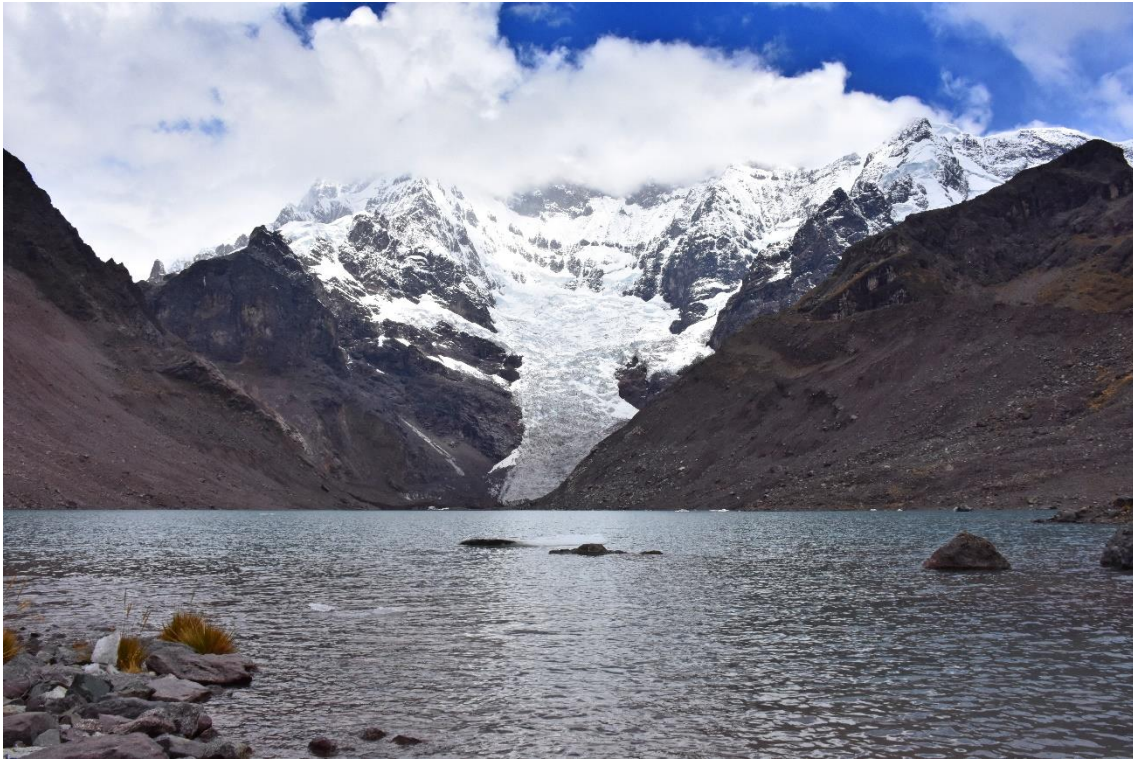
El paisaje predominante en el entorno de la laguna Upisocha lo conforma el nevado Ausangate con una lengua glaciara proveniente del sector noroeste y el conjunto de morrenas o depósitos cuaternarios que se encuentran apoyados visiblemente sobre el basamento rocoso en ambos flancos (Ver **Figura 2**).

Figura 2. Laguna Upisocha, paisaje dominado por el glaciar proveniente del nevado Ausangate y las morrenas laterales con taludes en constante actividad erosiva. (INAIGEM/O. Vilca, 02/11/2020)

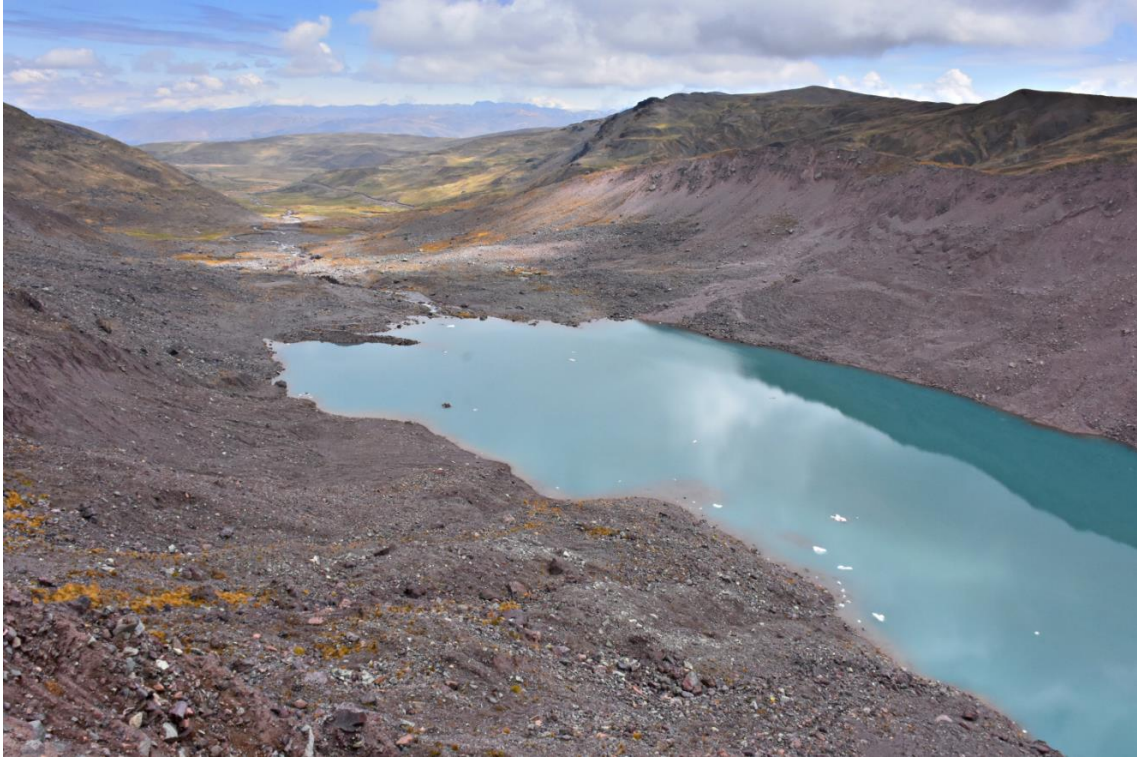
En la actualidad, esta laguna se encuentra pleno proceso de cambios en su forma, demostrando un incremento paulatino en superficie, debido principalmente al derretimiento de los glaciares ubicados en la zona posterior, proceso que se viene dando con una velocidad inusual en relación a la formación de lagunas, la presencia de bloques de hielo flotantes son indicadores de esta dinámica acelerada, bloques de hielo dispersos en toda la superficie de Upisocha (Ver **Figura 3**).

Figura 3. Vista de la zona frontal de la laguna y presencia de bloques de hielo flotante en la laguna Upisocha, indicador de la dinámica intensa del frente glaciar (INAIGEM/ O. Vilca, 02/11/2020)

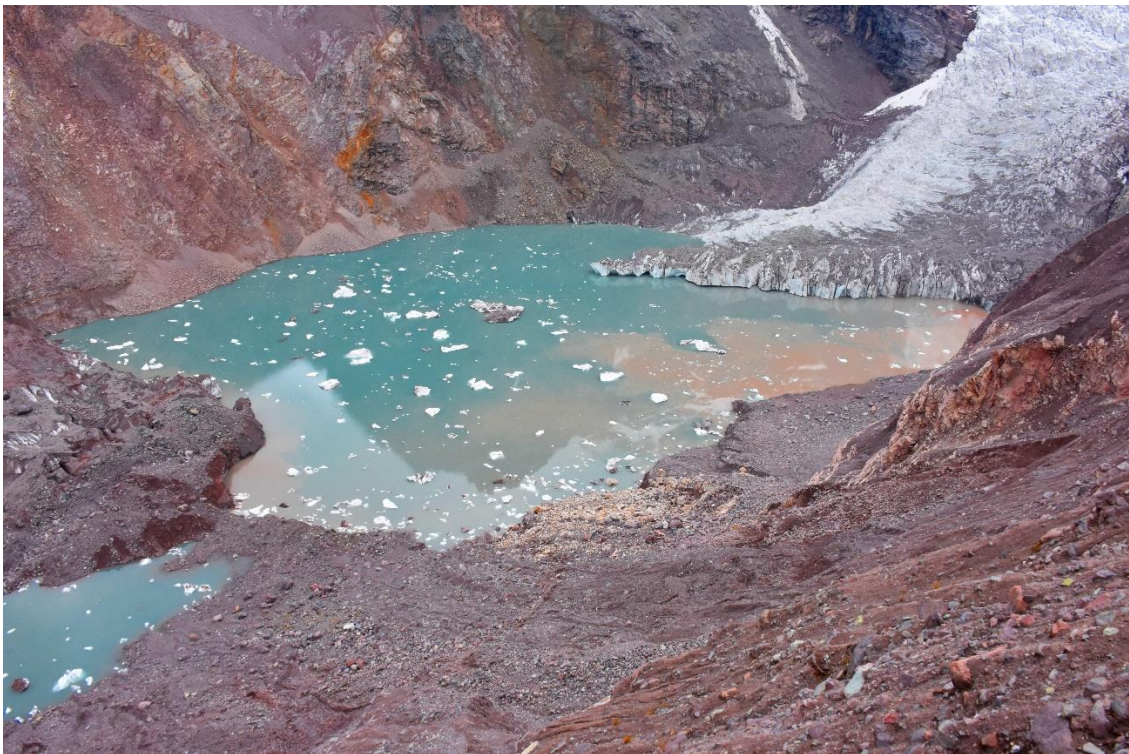
Se constató la formación de una laguna en la zona posterior de Upisocha, el crecimiento progresivo de esta laguna se realiza en dos sentidos, por la zona posterior en contacto con el frente del glaciar y por la zona que divide a las dos lagunas conformado por glaciares cubiertos (Ver **Figura 4**). Esta laguna en proceso de formación se encuentra en el mismo nivel de espejo con la laguna mayor lo que significa que en un futuro cercano formarán parte de una sola superficie.

Figura 4. Laguna Upisocha en la zona posterior. Mantiene contacto con el frente glaciar. Se observan los afloramientos de roca en los taludes interiores (INAIGEM/ O. Vilca, 02/11/2020)

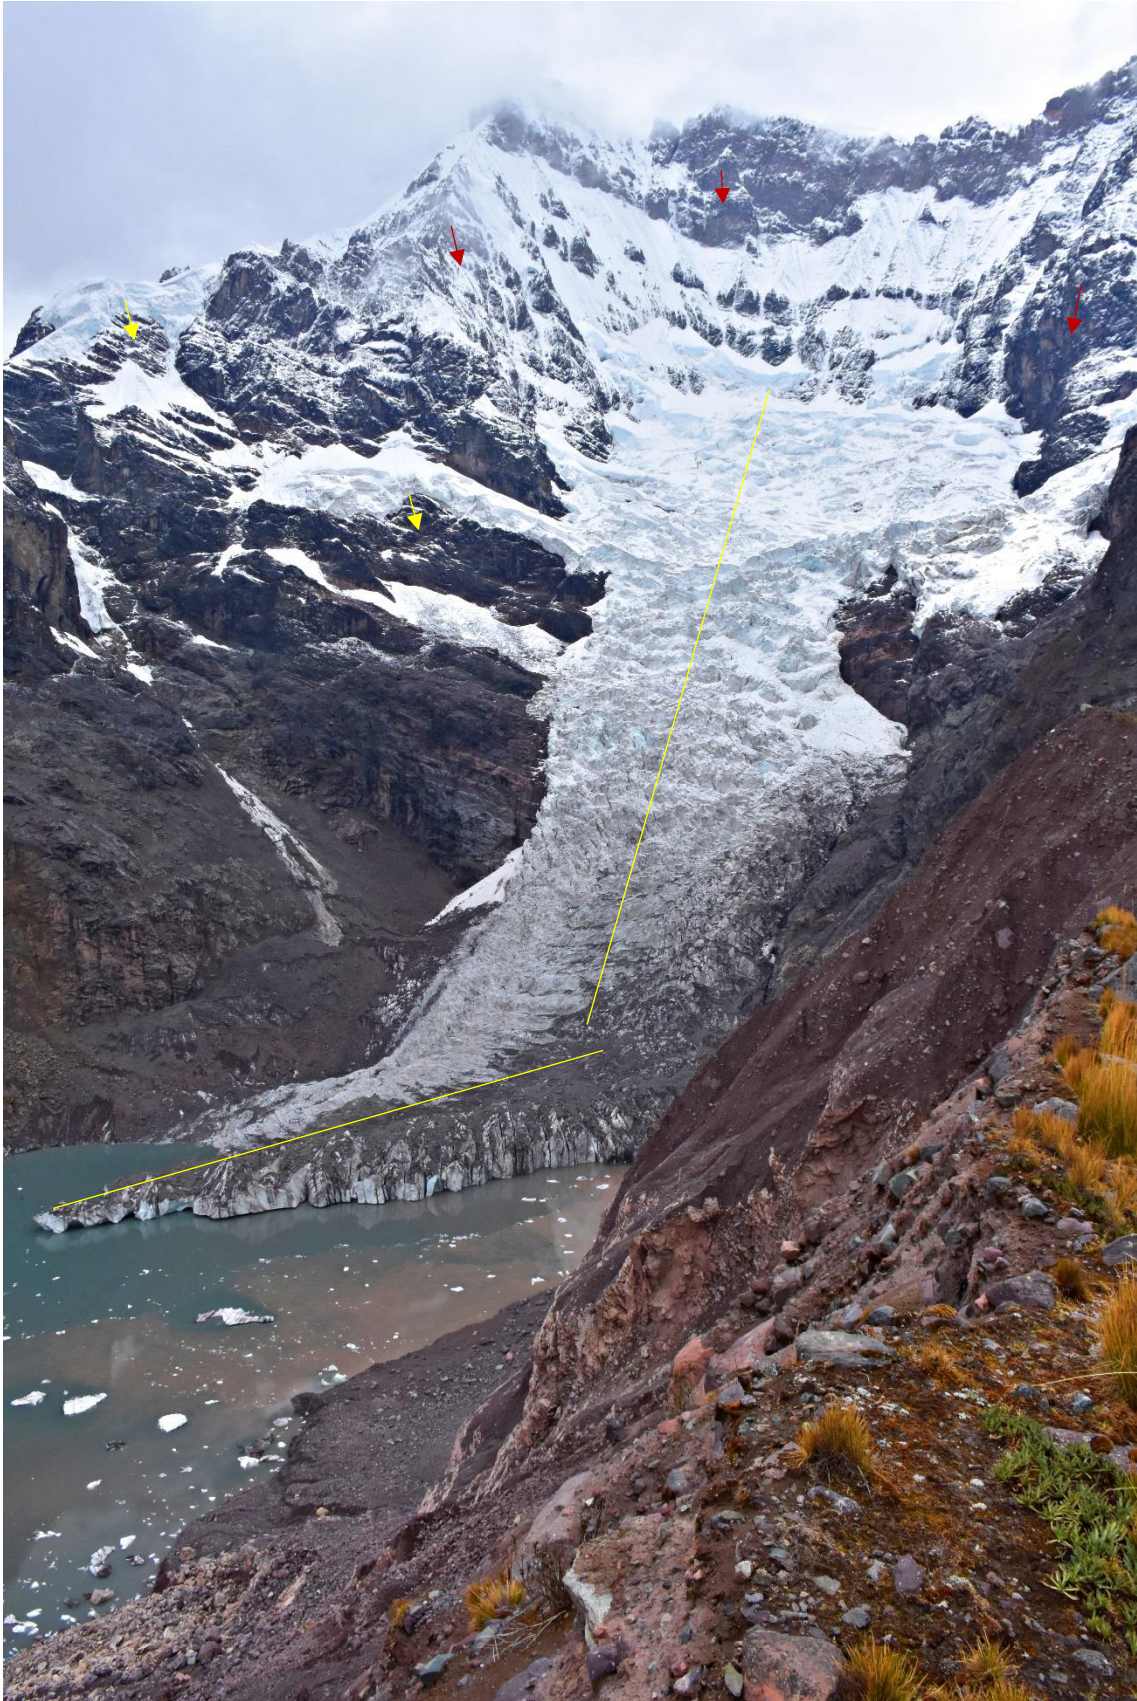
El glaciar proveniente del sector noroeste del nevado Ausangate, se encuentra en proceso de fusión continua y acelerada como se evidencia en el análisis de la **Figura 10**, como consecuencia del incremento de la temperatura global, incidiendo directamente en el intercambio de temperatura entre el agua y el glaciar en la zona de contacto, la cobertura de detritos sobre el glaciar condiciona a un albedo muy bajo en la zona de ablación lo que se traduce en la fusión acelerada, esta cobertura de detritos altera de manera visible la coloración en la superficie del hielo (Ver **Figura 5**).

El glaciar en la zona media y baja se encuentra fracturado, presenta agrietamientos tanto longitudinal como transversal al flujo, además de frentes glaciares con paredes verticales, propensos a un desplome por volteo, actividad frecuente de la dinámica glaciar. En esta situación, se considera que el escenario más desfavorable será cuando la laguna alcance el máximo tamaño, escenario donde el espejo de agua se ubique por debajo de las fuertes pendientes de roca y hielo de la cara noroeste del nevado Ausangate, lo que convertirá a la laguna en una condición de alta susceptibilidad a los desprendimientos de roca o hielo.

Figura 5. Vista de la lengua del glaciar principal en la zona posterior, se señala las zonas con potencial de desprendimiento (rojo = roca, amarillo = glaciar) y la línea de flujo con el cambio de pendiente, una idea del tamaño que podría alcanzar Upiscocha en caso de continuar la tendencia de crecimiento (INAIGEM/O. Vilca, 02/11/2020).

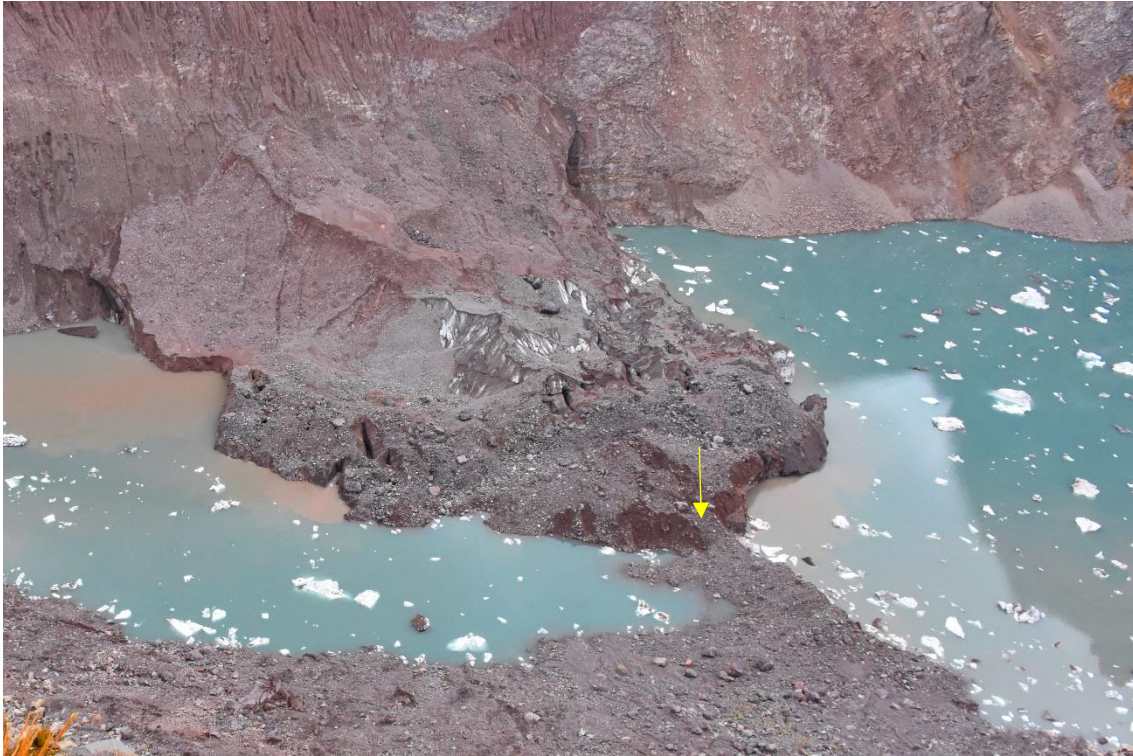
El remanente de glaciar cubierto (Ver **Figura 6**), que separa a las dos superficies de la laguna Upiscocha, cumplió la función de un dique natural intermedio, según la inspección en campo se observó la conexión inminente entre los dos cuerpos de agua, existiendo solo escasos metros para que Upiscocha sea una laguna de grandes dimensiones. Sin embargo, por el nivel de espejo que se observa, se deduce que existe conexión subsuperficial e intercambio de flujo de agua entre ambas.

Figura 6. Nivel máximo alcanzado por el cuerpo de agua, se observa el desagüe por rebose, nótese también la coloración del agua, considerando que esta imagen corresponde al mes de agosto del 2020 (mes seco), es una característica de la fusión de los glaciares y el arrastre de sedimentos (INAIGEM/ O. Vilca, 02/11/2020)

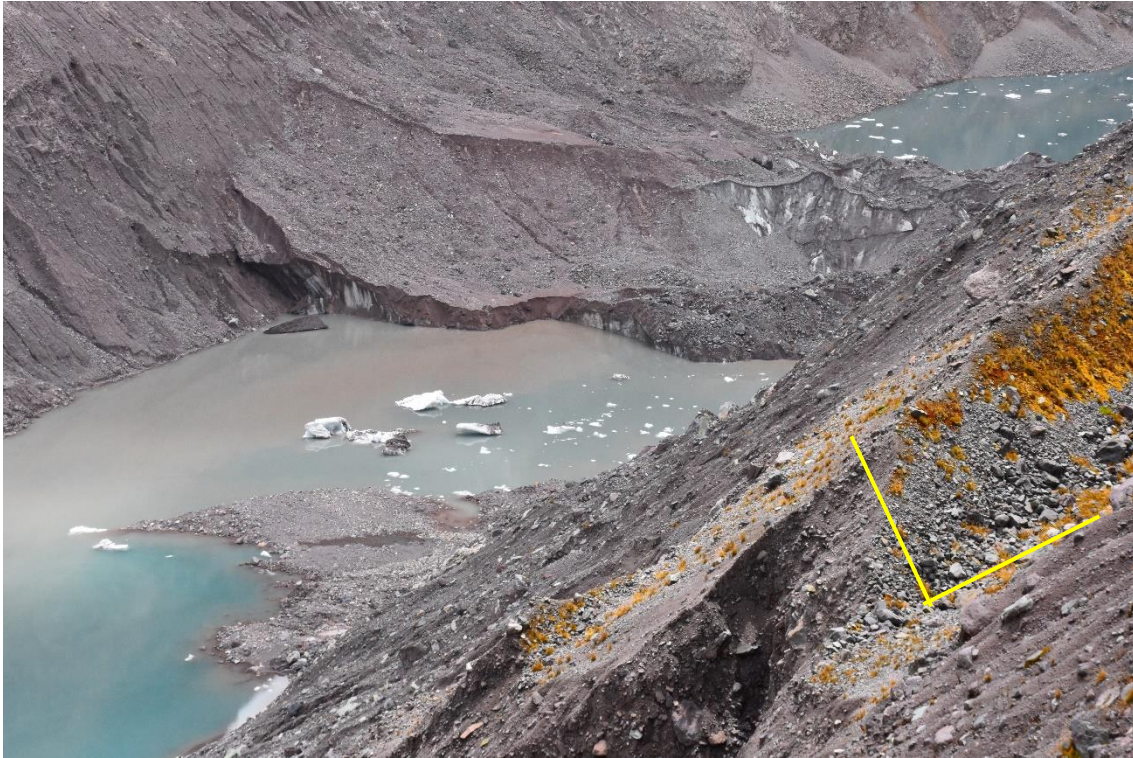
El glaciar cubierto aún existente hace la función de dique natural y también de cuña para los depósitos existentes en ambos flancos, variable condicional para la estabilidad de los taludes interiores. También se identificaron marcas en zonas con posibles deslizamientos, líneas de discontinuidad en la superficie del terreno situados en la morrena lateral izquierda (Ver **Figura 7 y 8**).

Figura 7. Glaciar cubierto que cumple la función de dique natural intermedio de la laguna Upiscocha. En línea amarilla se muestra el sector con potencial de deslizamientos (INAIGEM/ O. Vilca, 02/11/2020)

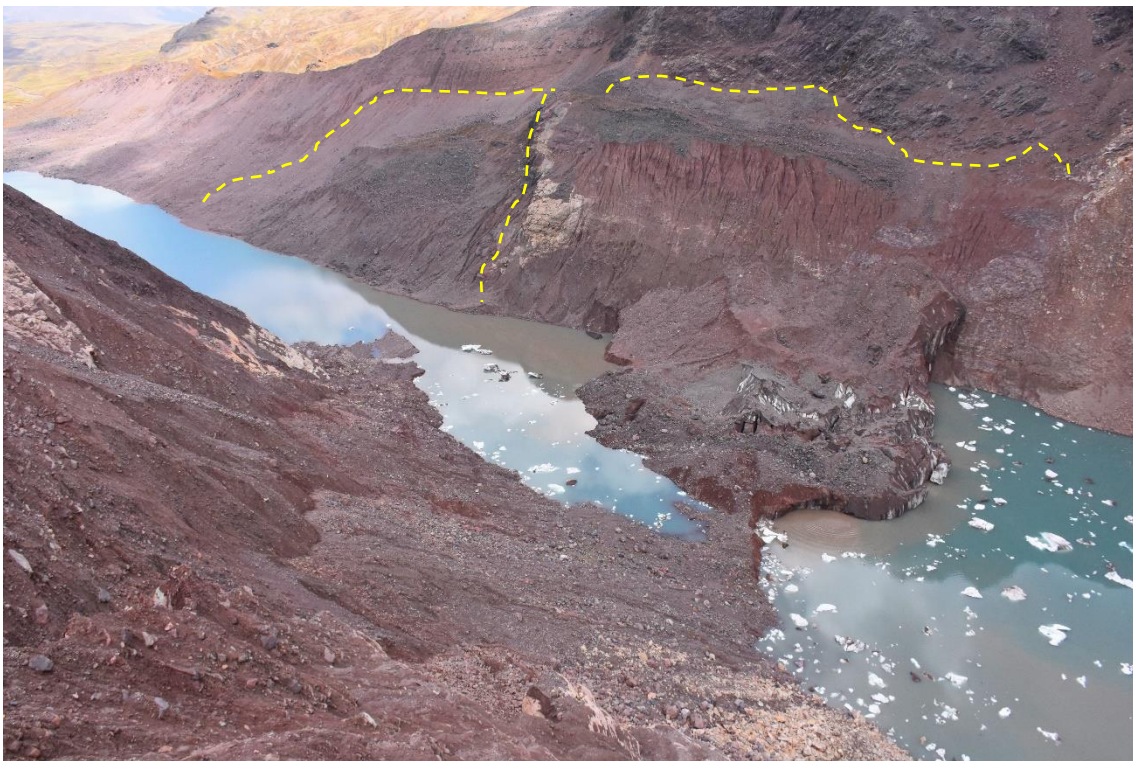
Figura 8. Imagen panorámica que nos muestra en conjunto lo cerca que se encuentran de unirse los dos cuerpos de agua para formar la gran laguna Upiscocha, el glaciar cubierto en medio y los taludes con fuertes pendientes en ambos flancos y en línea punteada amarilla las zonas con potencial a deslizamientos (INAIGEM/ O. Vilca, 02/11/2020)

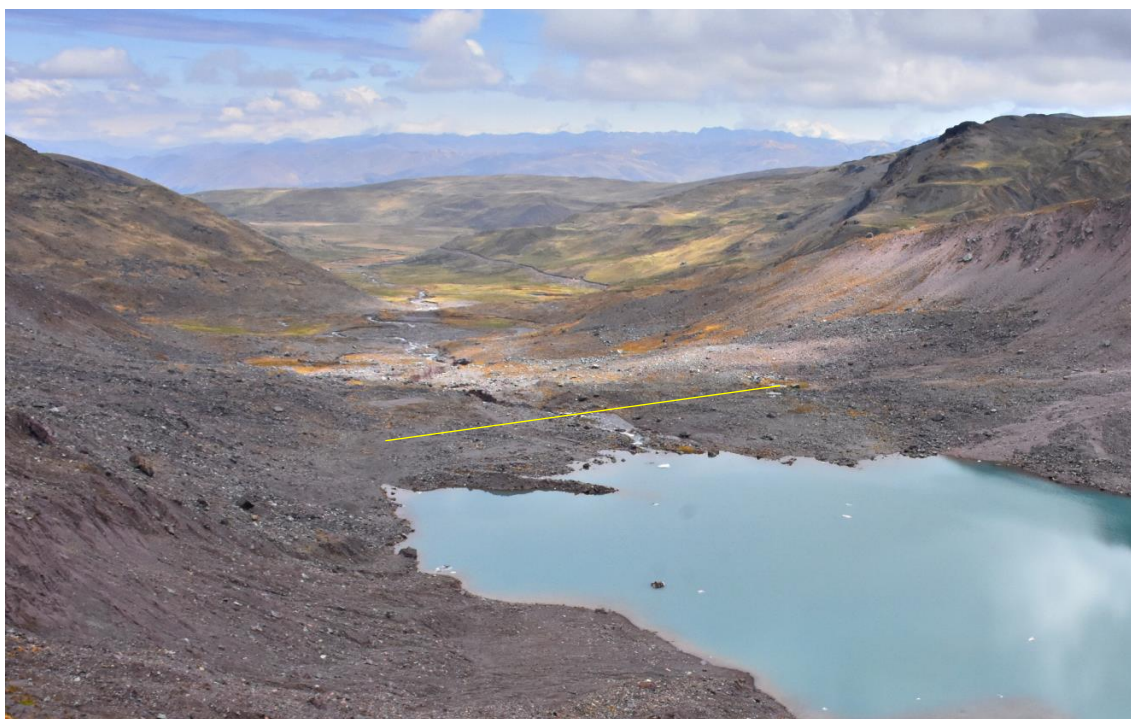
La zona frontal (Ver **Figura 3 y 9**), está constituida por los depósitos morrénicos predominantes en el conjunto del vaso. No existe un borde libre, por el contrario, se observan rastros y huellas dejadas por eventos pasados de desborde de agua, estas huellas probablemente sean de eventos asociados al proceso de formación inicial de esta laguna desde la retirada del glaciar, señales claras de los últimos 40 años, edad que se estima tomó la formación de la laguna, procesos naturales que han modelado la superficie del cauce en la zona de rebose, siendo el desagüe de esta laguna. En este sector se debe contemplar estudios de geofísica para conocer la profundidad donde se encuentra el basamento rocoso, así como las características geotécnicas y geométricas del dique natural.

Figura 9. Zona de frontal y de rebose, en línea amarilla, la propuesta tentativa (sujeta a estudios detallados) para la ubicación de un dique artificial que garantice un borde libre de seguridad (INAIGEM/O. Vilca, 02/11/2020).

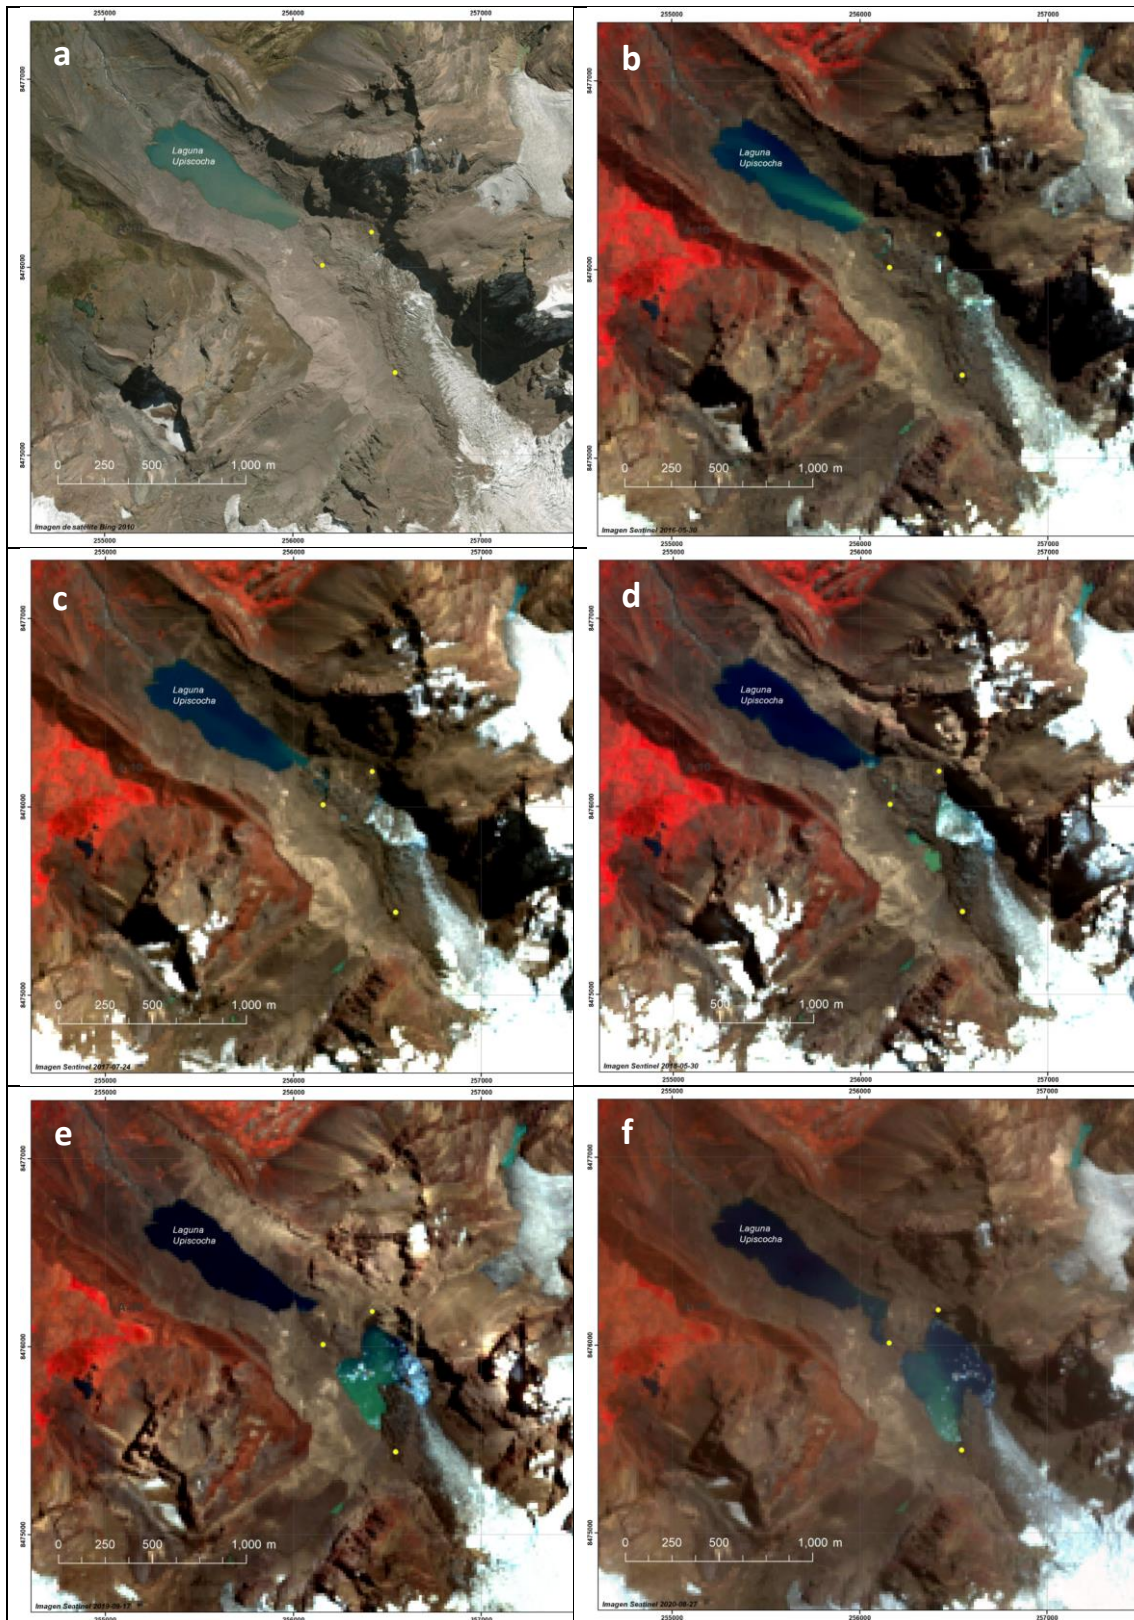
Para el análisis multitemporal se usaron 05 imágenes satelitales Sentinel y una imagen Bing, con las características que se muestran en la **Tabla 2**. Se calcularon las áreas para los años consecutivos del 2016 al 2020 (Ver **Figura 10**).

Figura 10. El análisis multitemporal muestra el crecimiento de los principales cuerpos de agua. (a. imagen Bing 2015 año estimado), 2016 (b), 2017 (c), 2018 (d), 2019 (e) y 2020 (f). (Fuente: Elaboración propia)
