Informe Técnico de  
Inspección

# GLACIAR ALLINHUAMAN

**Informe Técnico N°A02**

# Informe Técnico de inspección al glaciar Allinhuaman

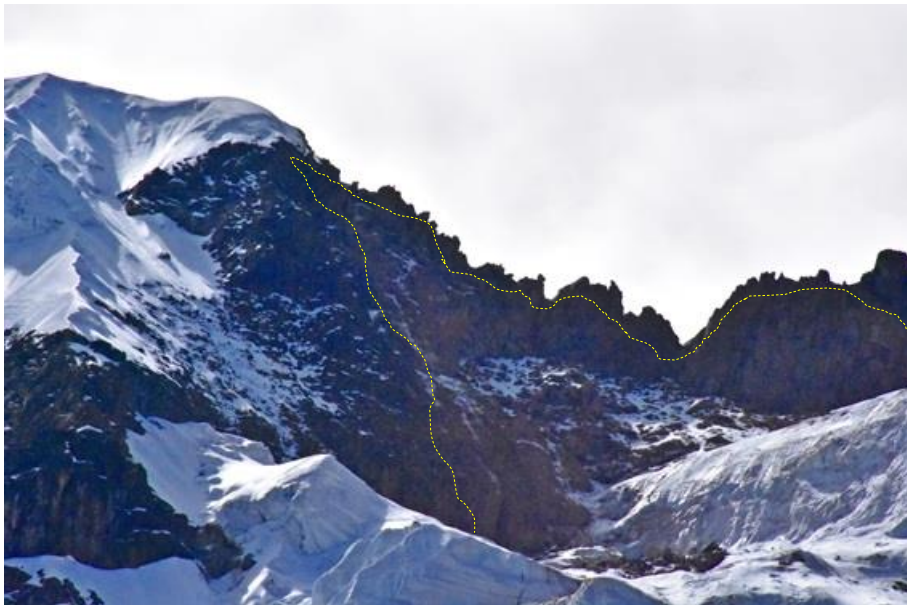
Este evento se inició aproximadamente sobre la cota 5300 m, producto del desprendimiento de una pared de roca en el sector sur del nevado Chicón, parte de este volumen se acumula sobre una terraza colgante que formó el glaciar en la zona de acumulación (Ver **Figura 8**), la otra parte se precipitó mediante una canaleta natural con superficie de hielo y fuerte pendiente hasta llegar al glaciar colgante ubicado en la zona media (Ver **Figura 9**).

**Figura 8.** Zona de arranque, se delimita el sector donde se produjo el desprendimiento de rocas.

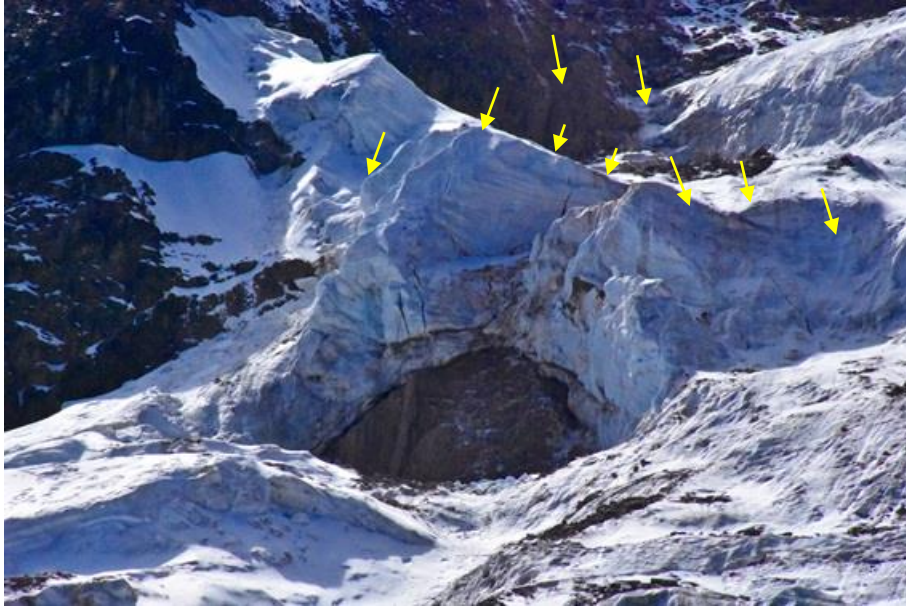
**Figura 9.** Glaciar colgante, impactado por las rocas provenientes de la zona alta, es aquí donde la avalancha de roca pasa a convertirse en mixta debido a la gran cantidad de bloques de hielo que se suma al flujo.

El impacto de las rocas contra el glaciar colgante hace que el hielo se fragmente, de este modo suma material al volumen inicial, ganando mayor energía por la pendiente vertical que encuentra y posteriormente arrasa con los bloques de hielo que se encuentran en la línea de flujo y en inmediaciones de los agrietamientos (seracs), penitentes y cuanto bloque de roca encuentra a su paso sobre el glaciar (Ver **Figuras 10 y 11**).

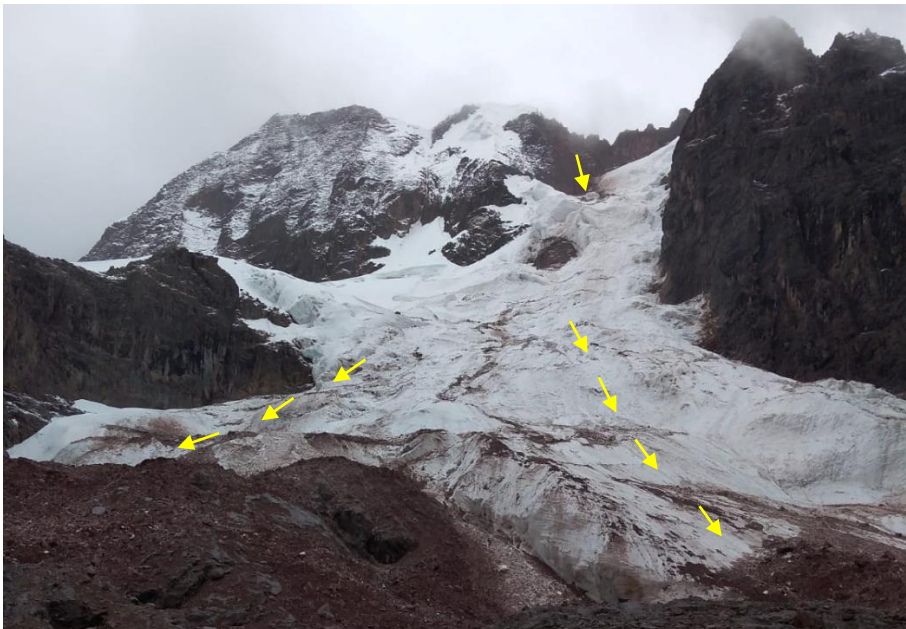
**Figura 10.** Líneas de flujo sobre el glaciar, además se muestra todo el trayecto desde la zona de arranque.

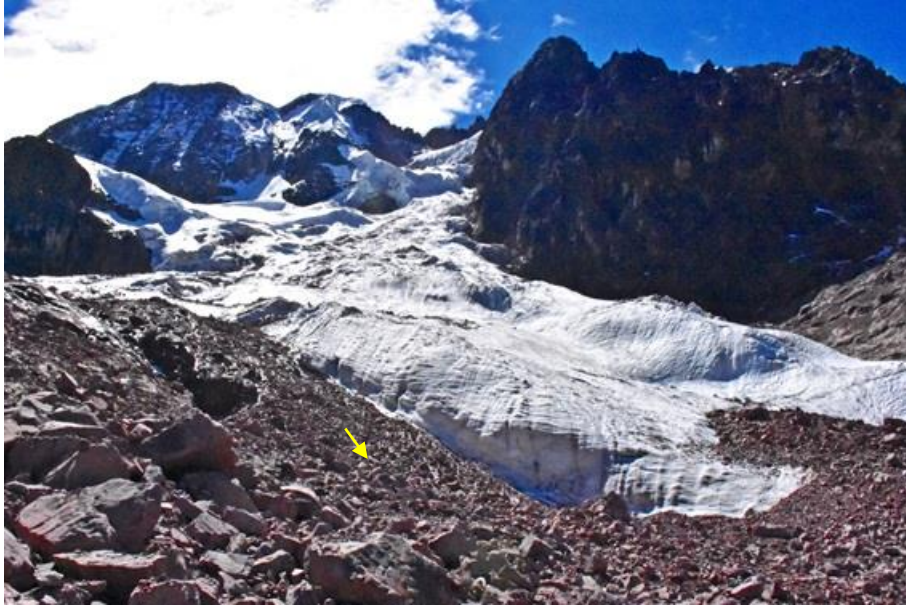
**Figura 11.** Depósitos de escombros frescos dejados por la avalancha.

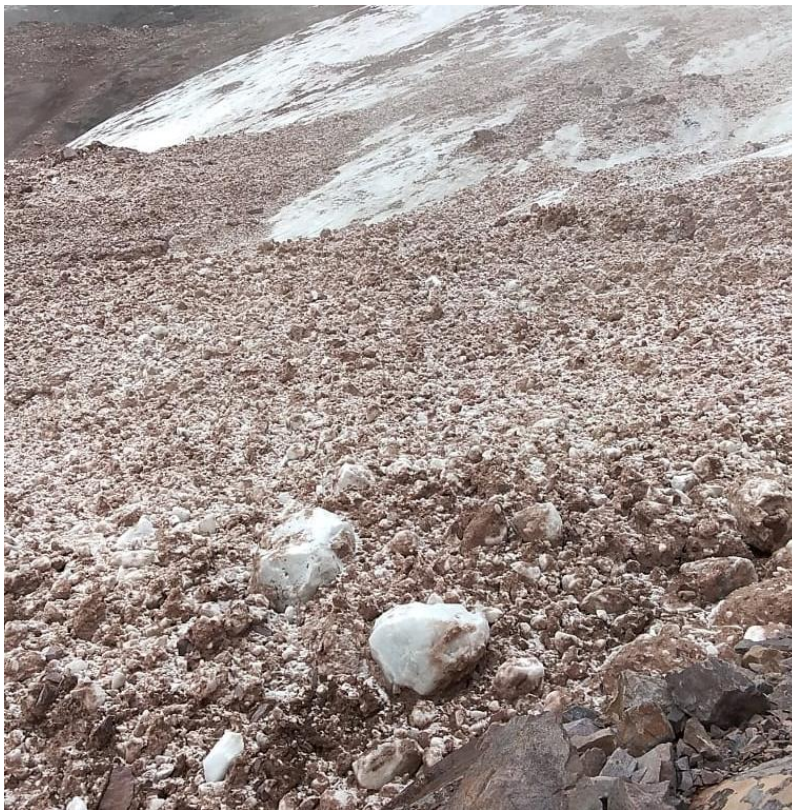
Todo el material arrastrado se deposita en inmediaciones del frente glaciar, cubriendo de escombros parte de este, es así que al momento de suscitarse esta avalancha se observó presencia de hielo en mayor proporción tal como se reportó en el informe preliminar (Ver **Figura 12**). La visita de inspección realizada en Julio nos mostró gran parte de los depósitos de escombros y el área afectada, así como el tamaño de las rocas fragmentadas, sin embargo, ya no se observó los bloques de hielo entre los escombros y en algunos casos presencia de penitentes aislados del glaciar principal (Ver **Figuras 13a y 13b**).

**Figura 12.** Depósitos de hielo y roca dejados por la avalancha, imagen capturada dos días después del evento.

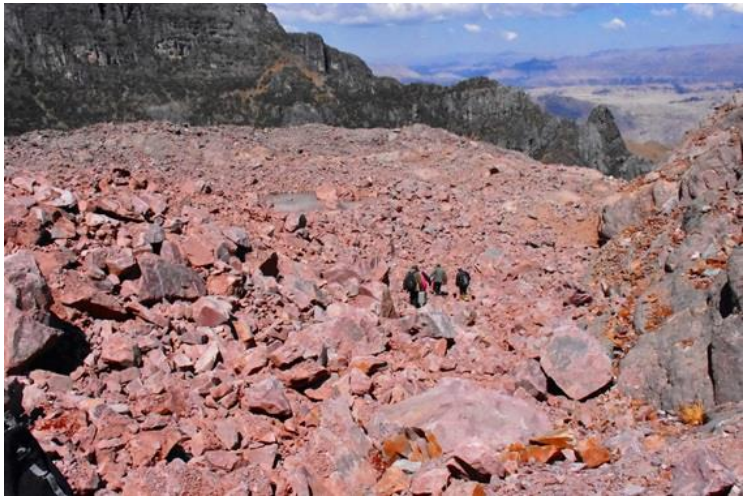
<p><b>Figura 13a.</b> Zona de depósitos de escombros libre de hielo.</p>

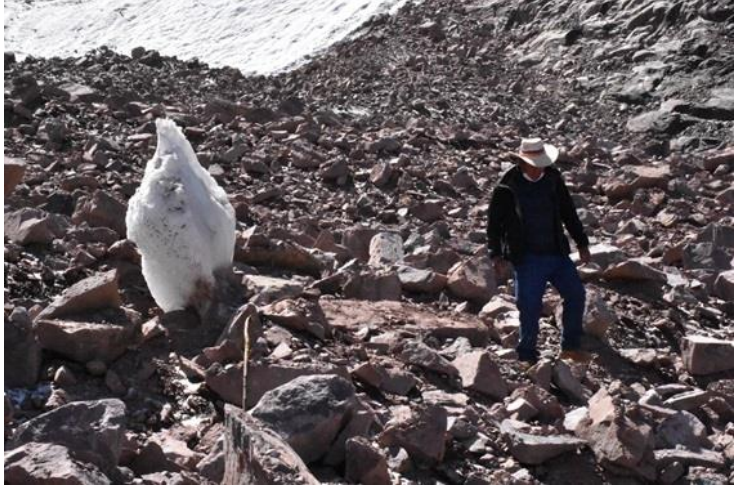
<p><b>Figura 13b.</b> Bloques de hielo en forma de penitentes que todavía se encontraron el día de la inspección técnica, esto nos da la idea del tamaño original de este bloque que pudo haber sido hasta tres veces del tamaño que aún queda, hielo proveniente del glaciar colgante.</p>

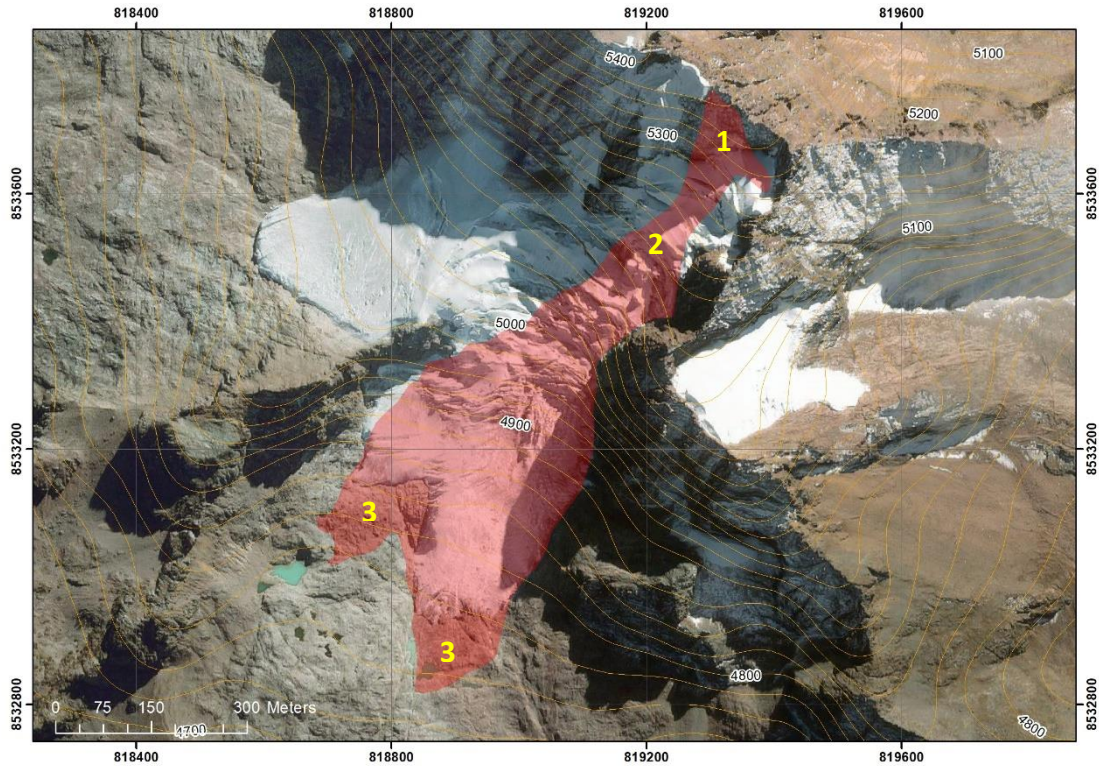
**Figura 14.** Descripción gráfica del evento.

Se produce el desprendimiento de fragmentos de roca en la cara sur del nevado Chicón **(1)**, estos fragmentos de roca impactan en la superficie de un glaciar colgante **(2)**, se produce una avalancha de hielo que se precipita en una fuerte pendiente, la línea de flujo se divide en dos sectores claramente definidos, llegando así hasta la zona de depósito fuera del glaciar si causar daños **(3)**. (Elaboración propia).

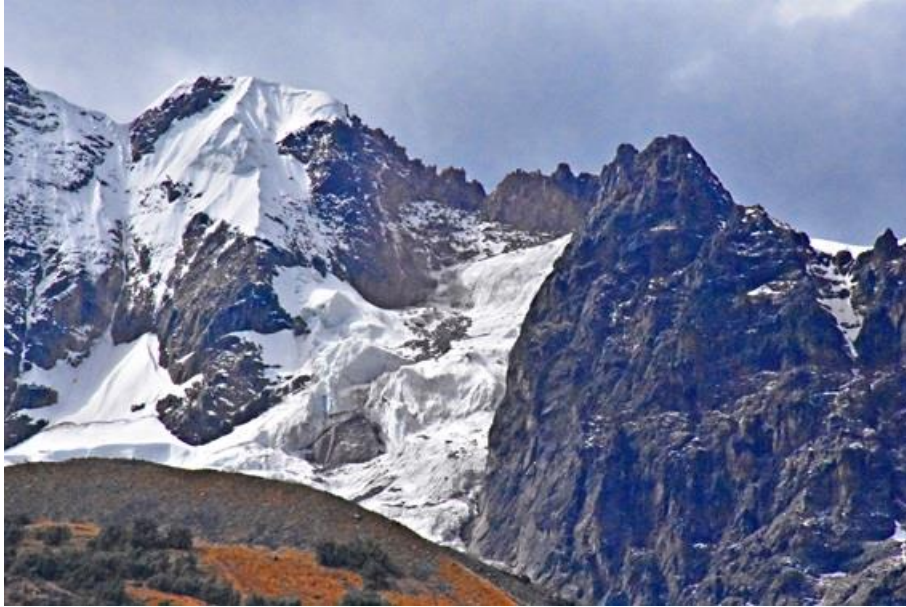
El macizo rocoso ubicado en la zona alta evidencia fracturación en procesos avanzados, las formas que han adoptado se asemeja a crestas puntiagudas con los cantos angulosos (Ver **Figura 15**).

Entonces, bajo esta última observación se concluye que este evento fue producto del desequilibrio de la masa de roca en la pared por acción de los agentes erosivos asociados al clima.

**Figura 15.** Las paredes de roca expuestas después del desprendimiento, se observa un volumen importante de escombros acumulado sobre el glaciar en la zona alta.

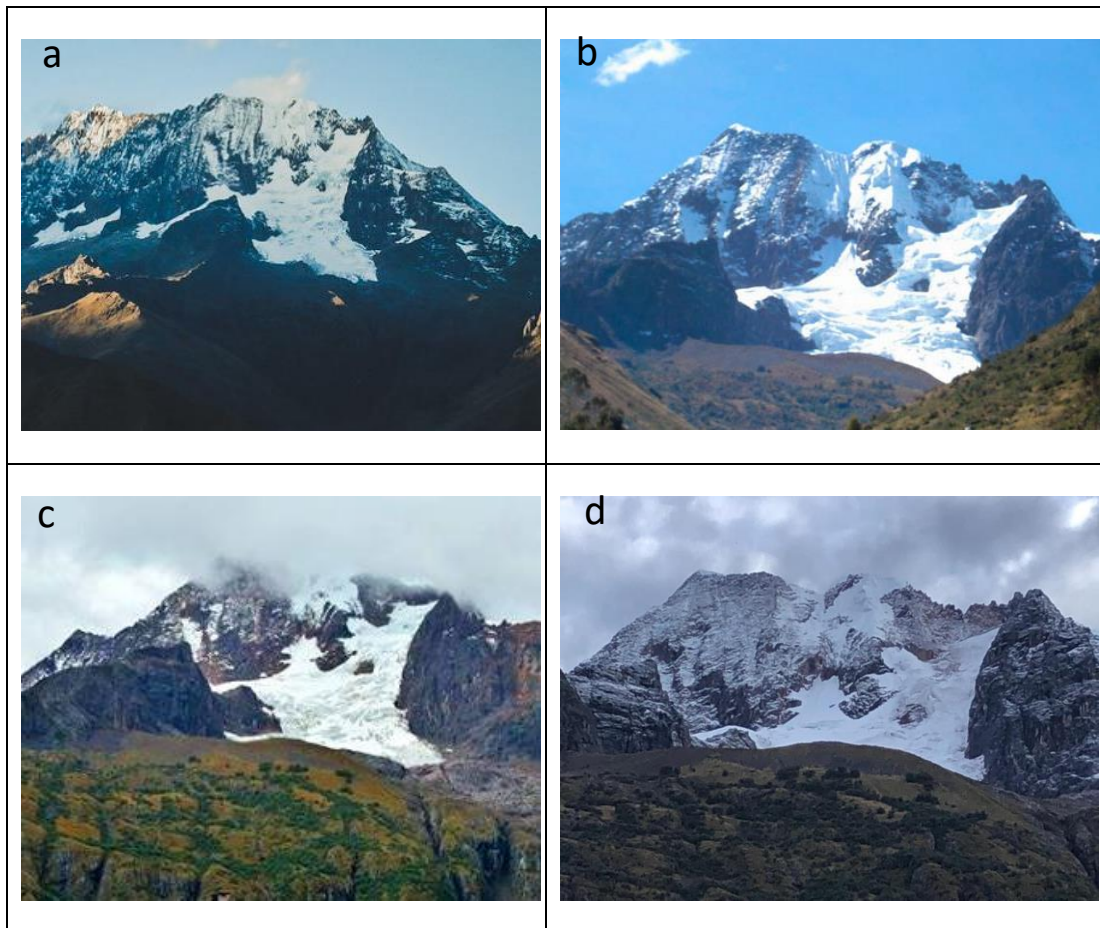
Debilitamiento del permafrost, se necesitan registros de temperatura basal en la roca para sustentar esta hipótesis, sin embargo, un registro fotográfico temporal nos muestra los cambios de cobertura nival en diferentes estaciones del año, estos cambios en el derretimiento de la nieve, se debe al incremento de la temperatura en esas altitudes, lo cual también afectaría al permafrost, de confirmar su presencia. (Ver **Figura 16**).

**Figura 16.** El entorno del glaciar Allinhuaman experimenta constantes cambios estacionales, las paredes de roca son propensas a almacenar nieve de forma temporal y dependiendo de la estación esta se conserva o se funde. (a) Imagen del año 2013 donde nos muestra las paredes de roca con presencia importante de nieve, (b) Imagen del año 2015 en ella se observa la zona de arranque con presencia de nieve (c) Imagen del año 2019, se observan las paredes de roca sin nieve estacional, la zona de arranque en color oscuro lo que nos indica que el proceso de descongelamiento alcanzó esa altitud, (d) Imagen del año 2020, a pocos días de suscitado el evento, nos muestra presencia importante de nieve en las paredes de roca.

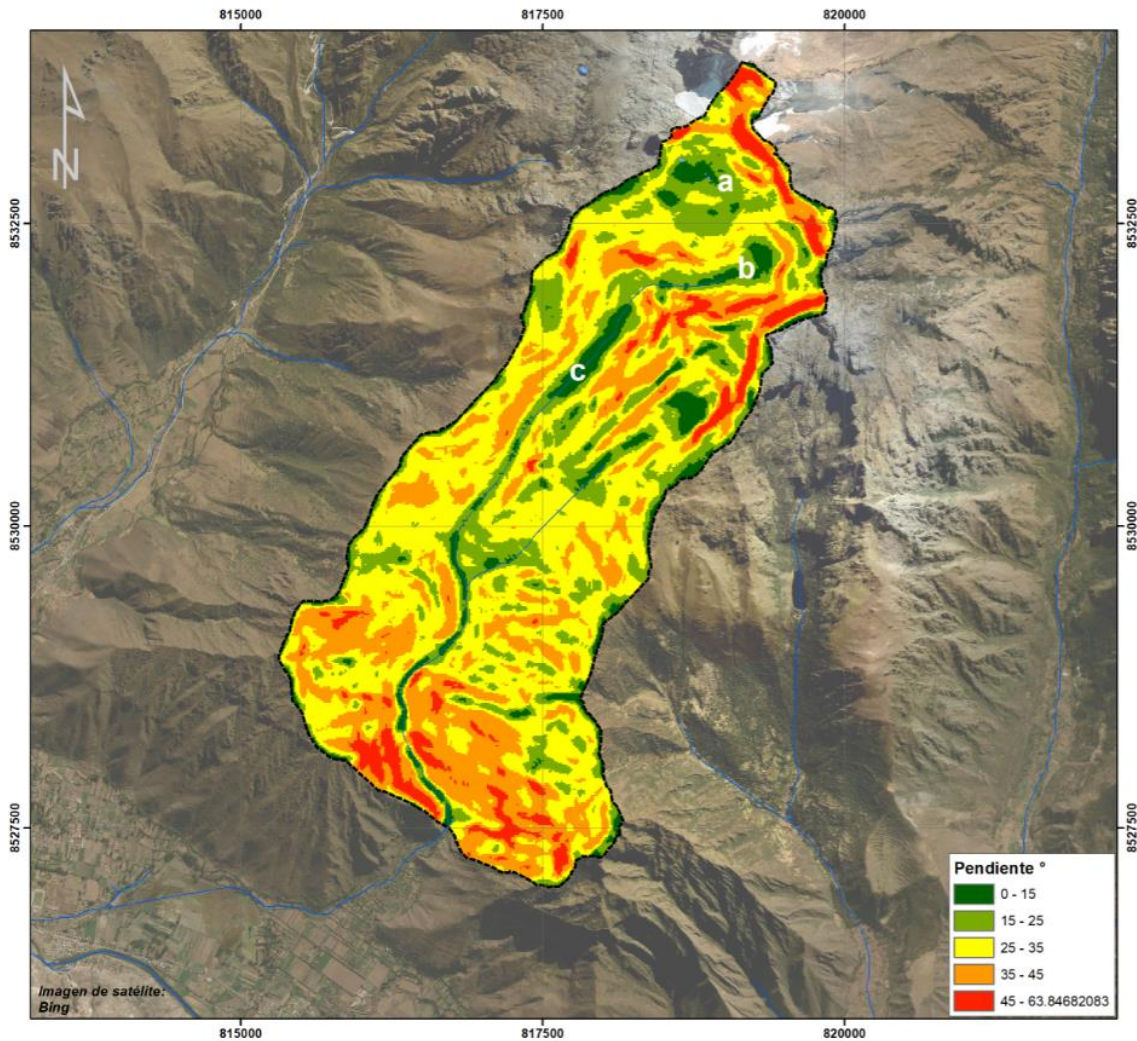
Por lo tanto, el glaciar Allinhuaman mientras tenga la forma de rampa y dependiendo en que sector se encuentre el origen, encausará los flujos de escombros hacia el frente del glaciar, depositando el material sobre los escombros que se encuentran dispersos, los mismos servirán como una barrera natural para atenuar la energía del flujo, la zona fuera del frente glaciar tiene la ventaja de contar con pendiente moderada a baja (Ver **Figura 17a**) lo que permite la disipación y contención de los flujos no permitiendo que estos alcancen o sobrepasen las morrenas existentes, de suceder este último escenario, todo el material de escombros alcanzaría hasta los bofedales ubicados en la zona baja (Ver **Figura 17b y 17c**), acumulando su deposición en estos

sectores y no permitiendo mayor afectación a las zonas pobladas debido a que estas tienen pendiente muy baja.

**Figura 17.** Según el mapa de pendientes existen tres sectores que favorecen la atenuación de los flujos provenientes de la zona glaciar.

- Se deber evitar el acceso de personas a la zona cercana a los frentes del glaciar Allinhuaman.
- Monitorear el glaciar Allinhuaman y su entorno mediante registro fotográfico mensual o estacional (dos veces al año, finalizando la temporada de lluvia y finalizando la temporada seca), con especial énfasis en las paredes de roca, esta actividad se puede realizar desde un punto con visibilidad ubicado en inmediaciones del bofedal principal que se encuentra en la cota 4100 m., a fin de no exponer a ninguna persona.
