Instituto Nacional de Investigación
en Glaciares y Ecosistemas de Montaña

INSPECCIÓN DE EMERGENCIA A LA QUEBRADA JANCA PAMPA

POMABAMBA

Huaraz, Noviembre de 2016

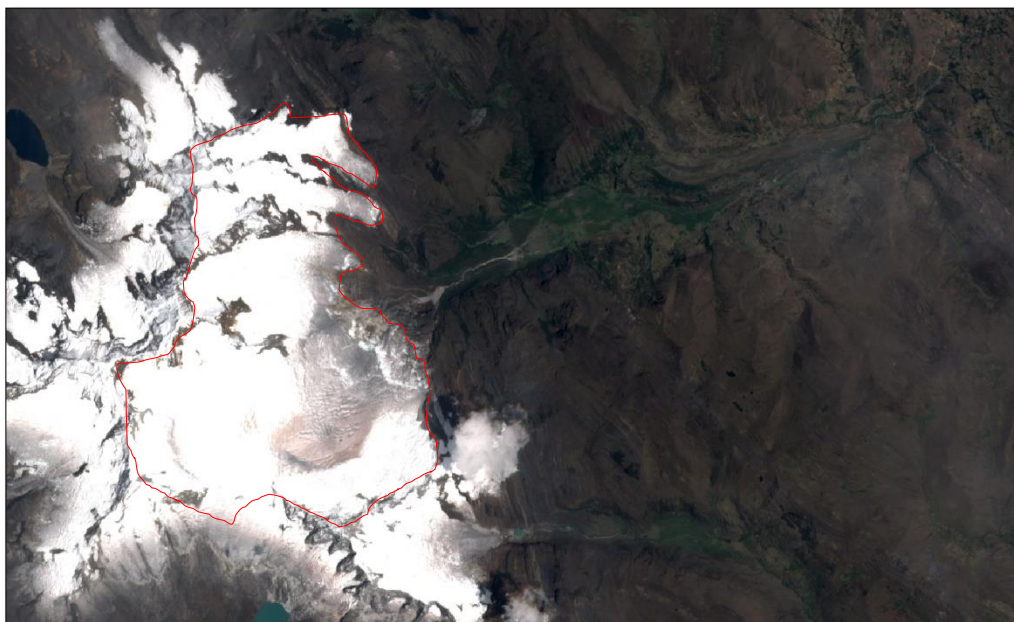
Figura N° 02: Glaciar Janca Pampa, el frente se muestra con presencia de partículas. Imagen satelital Sentinel 2 del 15/11/2016.

- Los frentes glaciares se muestran fragmentados y de coloración oscura (Ver Figura N° 02 y Foto N° 01), esto nos indica que los procesos de ablación sobre el glaciar son muy intensos.

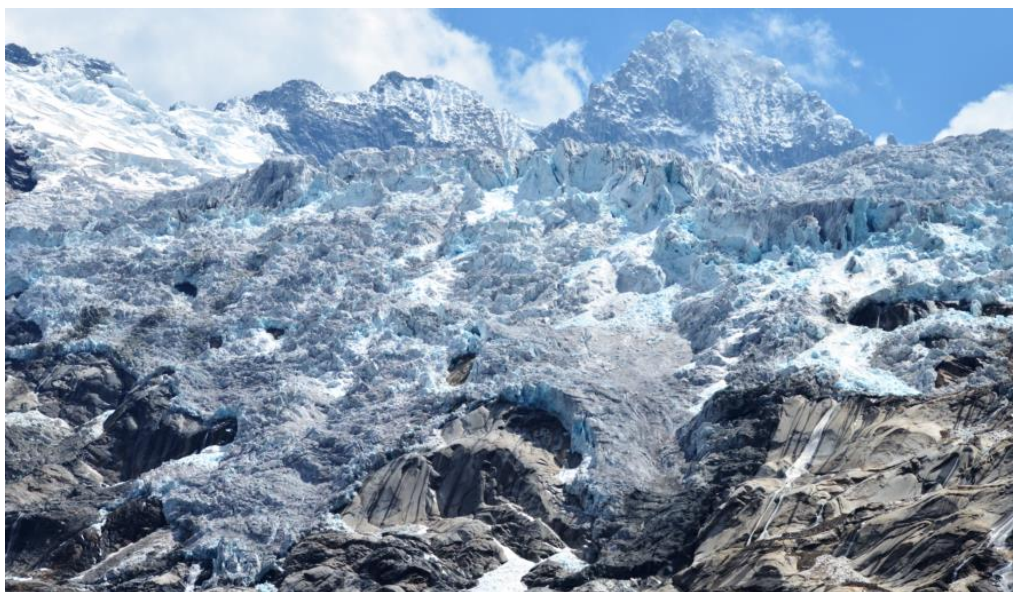
Fotografía N° 01: Coloración oscura del frente glaciar.

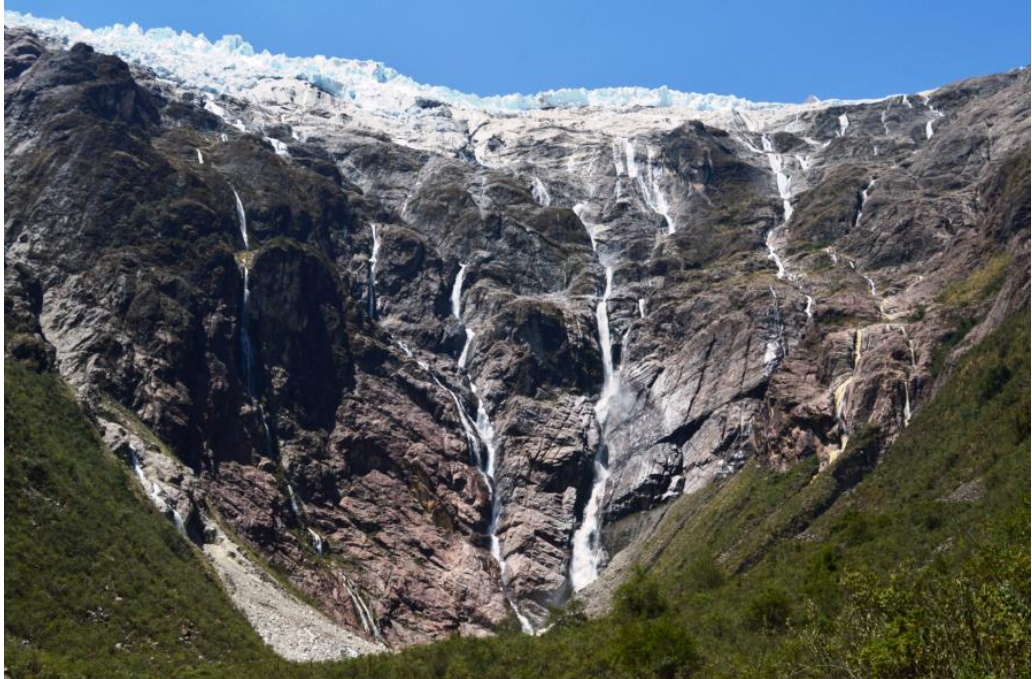
- Estos glaciares están ubicados sobre un farallón de roca de 600 metros de altura aproximadamente, los frentes glaciares están expuestos a caídas directas casi verticales. (Ver Foto N° 02).

Fotografía N° 02: Vista del frente del glaciar Janca Pampa.

- Las avalanchas de los frentes glaciares no representan riesgo para los pobladores acentuados aguas abajo de la quebrada. Sin embargo se evidenció que algunas personas llegan hasta la zona baja del farallón en busca de fragmentos y bloques de hielo, esta última zona en mención si es de alto riesgo ante avalanchas, se debe prevenir a la población de no ingresar a este lugar.

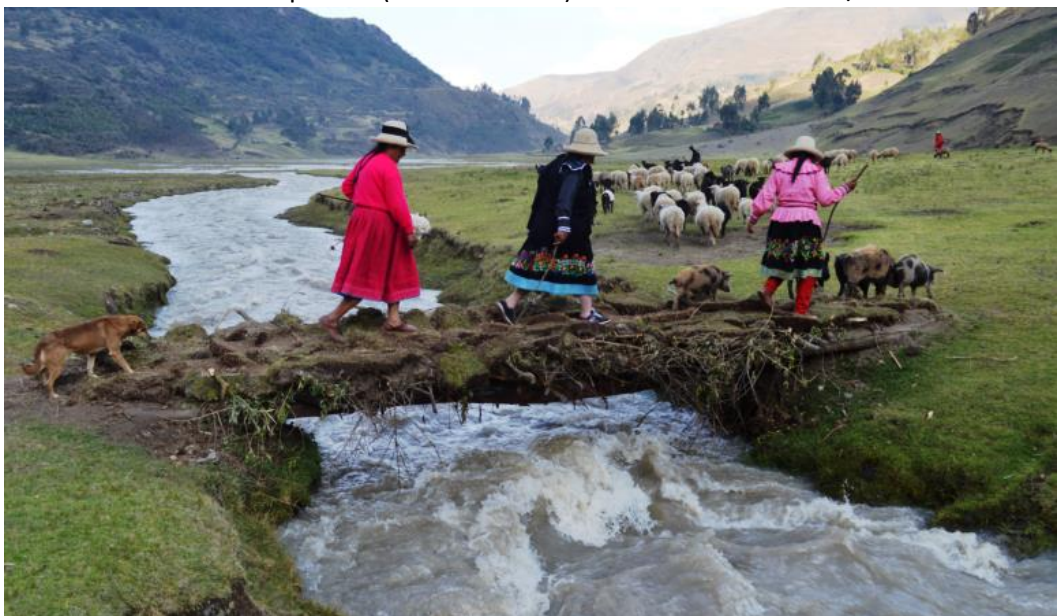
- Los caudales producto de la fusión glacial discurren por diferentes zonas a través de las fallas en el farallón rocoso, para luego juntarse en la zona baja.
- La zona bajo el farallón de roca está constituido por arcos de morrena que probablemente en algún momento fue una laguna que terminó sedimentada. Esta zona baja es donde caen todos los bloques de hielo ante eventuales avalanchas, es una zona natural de disipación de energía por lo tanto de alto riesgo para transitar.
- Los caudales en el río estaban evidentemente en crecida y con turbidez, se estima que el caudal en esta zona del puente (Ver Foto N° 03) alcance hasta los 4 m³/s.

Fotografía N° 03: Turbidez e incremento de caudal en el río Janca Pampa.

- Se recomendó no alarmar innecesariamente a la población.
- Realizar muestreo de calidad de agua en diferentes tramos del cauce del río a fin de determinar alteraciones químicas que puedan afectar a la salud de las personas.

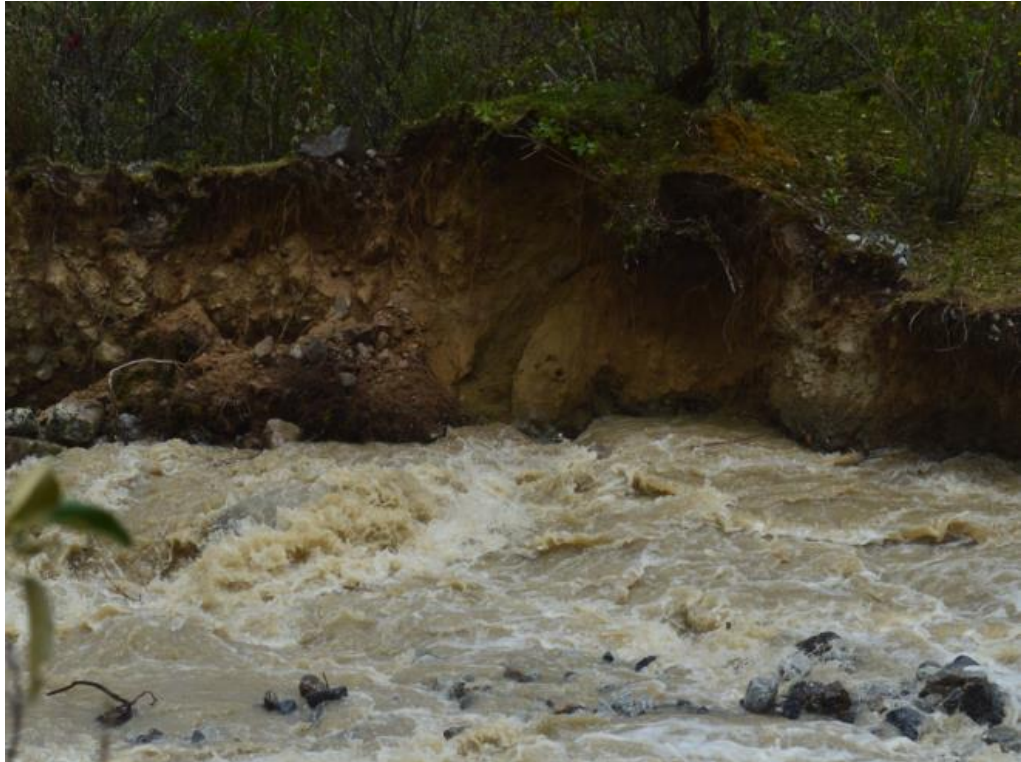
- Debido a las altas temperaturas registradas en los días previos (percepción de la población) se observó que el volumen del río se habían incrementado, produciendo desbordes en algunos tramos del cauce natural del río Janca Pampa, los procesos de erosión y desprendimientos en los taludes laterales del cauce estarían produciendo que el río posea la coloración oscura dado la importante cantidad de transporte de sedimentos, Ver Foto N° 04.

Fotografía N° 04: Erosión de los cauces del río Janca Pampa.

- Realizar un diagnóstico a lo largo del cauce a fin de determinar las zonas más vulnerables a la erosión, dado que esto contribuye directamente a la turbidez y sedimentos.

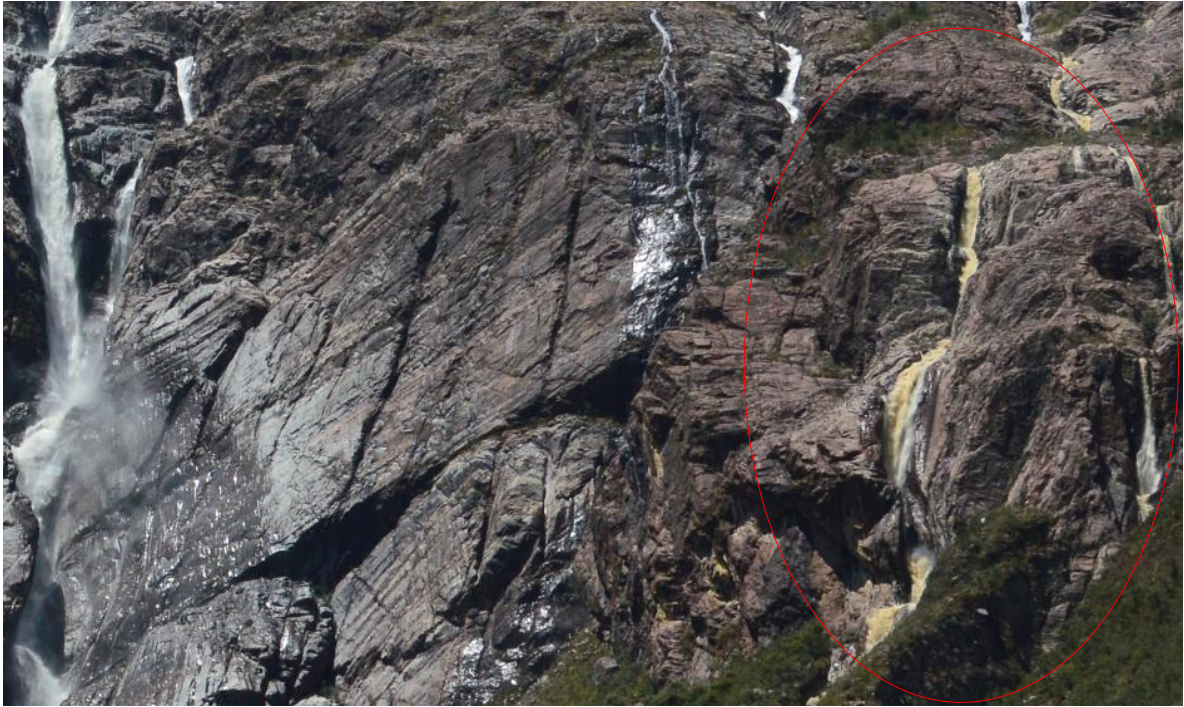
El agua que escurre directamente del glaciar en algunos lugares ya presenta turbidez.

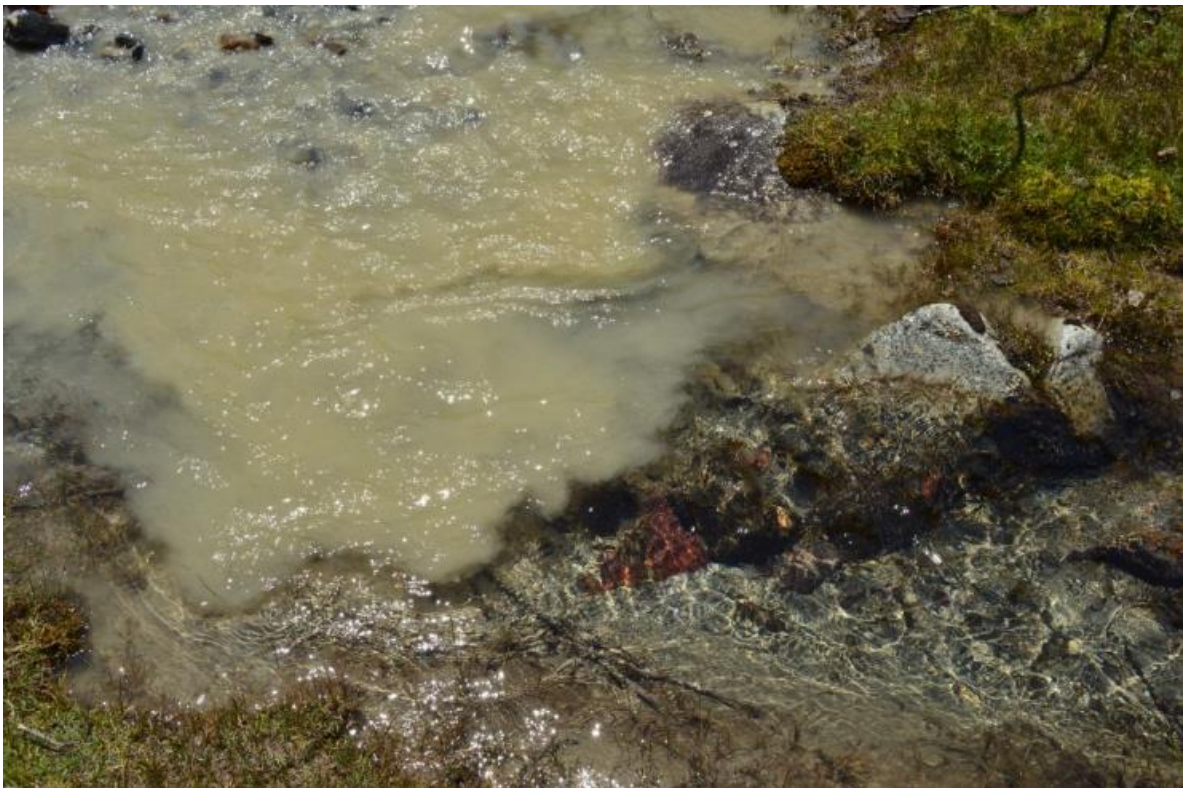
Encuentro de dos cursos de agua, el que proviene de los glaciares es de color marrón frente a otro que proviene de un manantial.
