# LAGUNA ANANTA CUCHO

Cordillera Vilcanota

**Informe Técnico N°A08**

# Informe técnico - Laguna Ananta Cucho

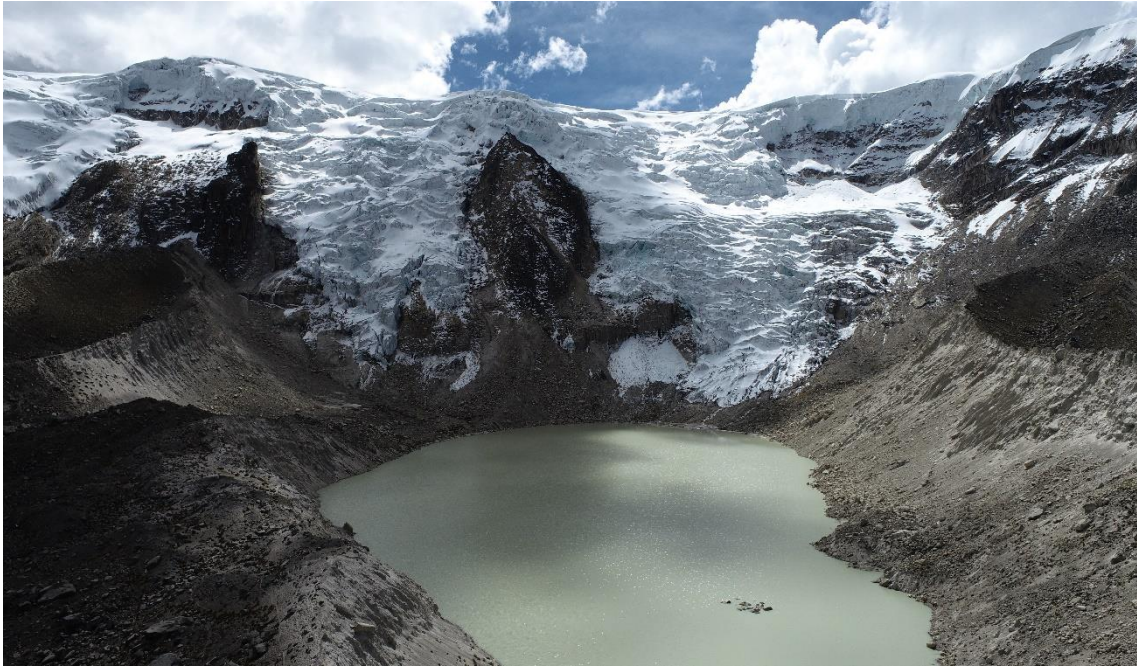
Se distingue dos lenguas glaciares con dirección de flujo hacia la laguna, separadas por el afloramiento de roca del macizo donde reposa la capa glaciárica Quelccaya, asimismo se evidencia que la lengua glaciárica del lado izquierdo es la de mayores dimensiones y la más próxima al espejo de agua de la laguna Ananta Cucho (Ver **Figura 6**)

**Figura 6.** Vista de la zona de la zona posterior de la laguna Ananta Cucho (Foto del 18/06/2021, Vilca O.)

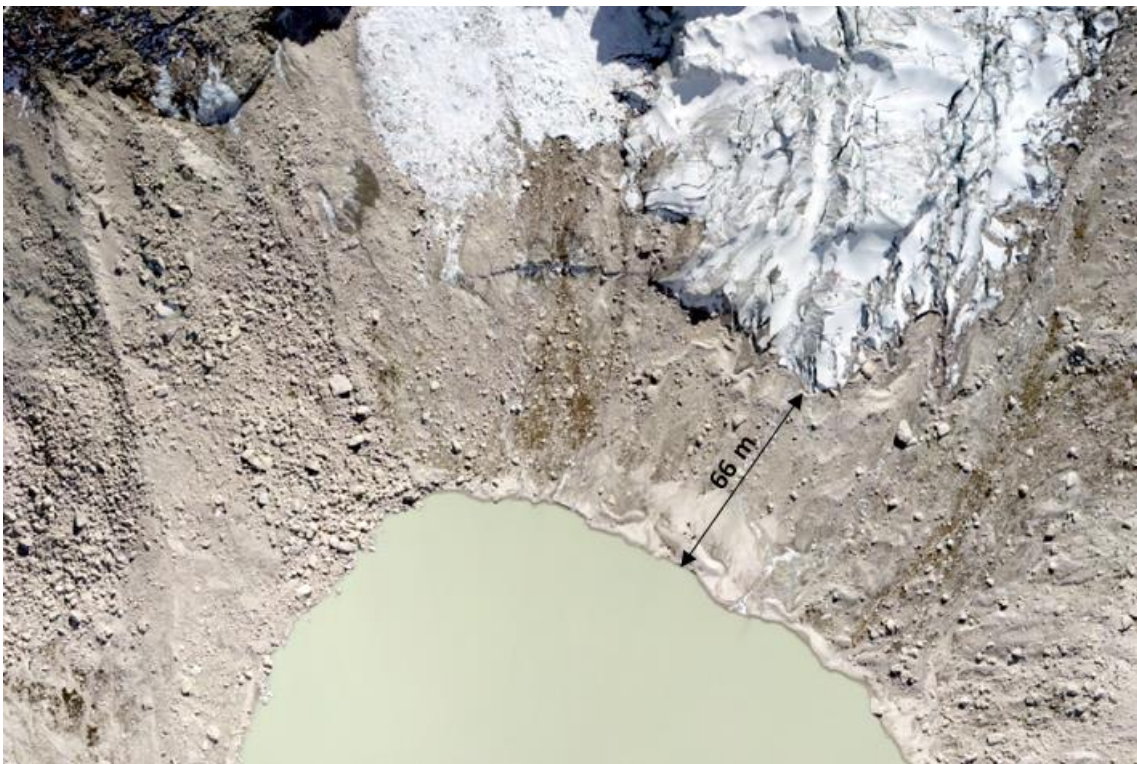
Durante los trabajos de campo realizados en la laguna se observó que el frente de la lengua glaciár se encontraba a una distancia aproximada de 66 m, distancia corroborada con el registro fotogramétrico, dato que servirá para el seguimiento posterior del glaciár y que a su vez permitirá un mejor análisis sobre la dinámica del hielo en ese punto (Ver **Figura 7**). No se encuentra evidencia de presencia de glaciáres cubiertos que estén en contacto con la laguna, por lo que se deduce que Ananta Cucho ya alcanzó su máximo grado de evolución.

**Figura 7.** Vista de la zona posterior de la laguna Ananta Cucho (Foto del 18/06/2021, Vilca O.)

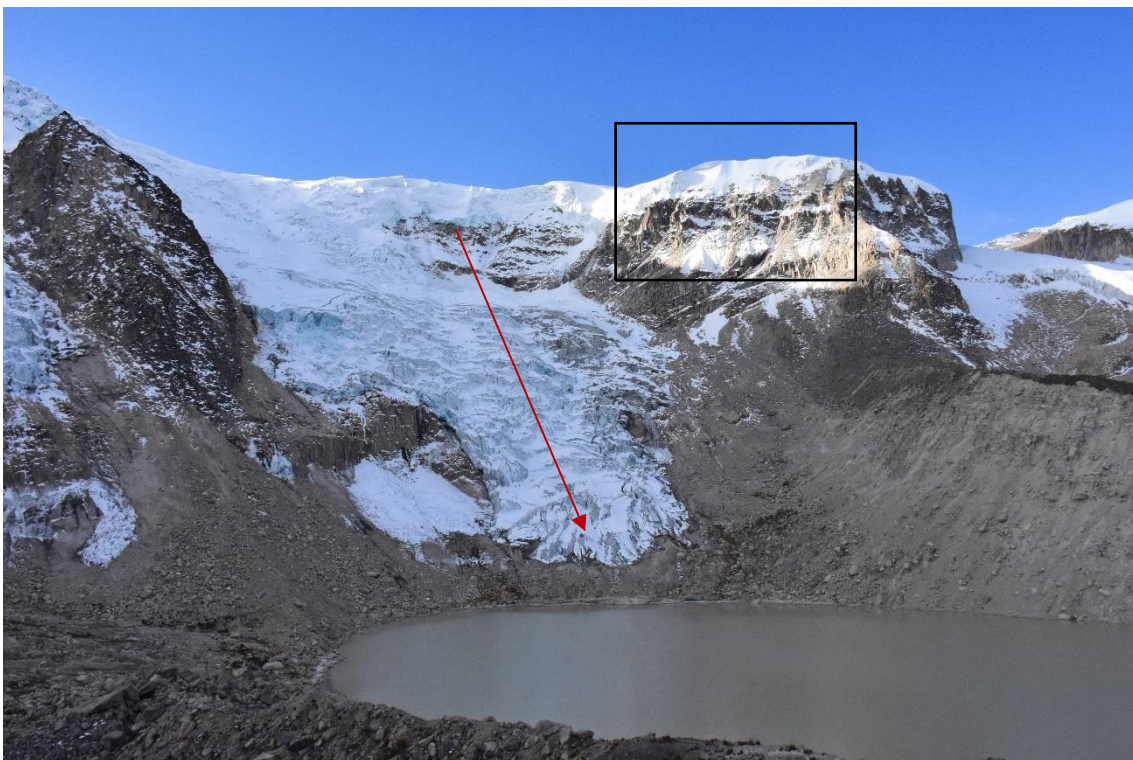
La línea de flujo de la lengua glaciár principal está en dirección hacia la laguna Ananta Cucho, por lo que se asume la probabilidad de que un bloque de hielo, roca o mixto que se desprenda en la zona alta alcance el espejo de agua. La superficie del glaciár tiene forma de rampa de hielo, no muestra signos de avalanchas importantes, tampoco se observan bloques de hielo o escombros con rocas de tamaño considerable en el entorno del espejo de la laguna, un indicador favorable respecto al comportamiento del glaciár (Ver **Figura 8**).

Otro factor a tomar en cuenta es el grado de fracturación de las rocas situadas en la zona alta y en pendientes casi verticales, dado que, al encontrarse con cobertura glaciár en forma de corona se convierten en elementos que intervienen como agentes erosivos durante el ciclo diario de la temperatura, acelerando los procesos de meteorización con mecanismos como es la crioclasticidad.

Por lo expuesto, en la situación actual se estima que el escenario más desfavorable que pueda comprometer la estabilidad de la laguna es el desprendimiento de roca y hielo, creando una avalancha mixta que alcance hasta la laguna Ananta Cucho.

**Figura 8.** Lengua glaciár principal, en línea roja se muestra la dirección del flujo y en el marco negro la zona de interés para el análisis de amenazas potenciales por desprendimiento de roca y hielo (Foto del 18/06/2021, Vilca O.)

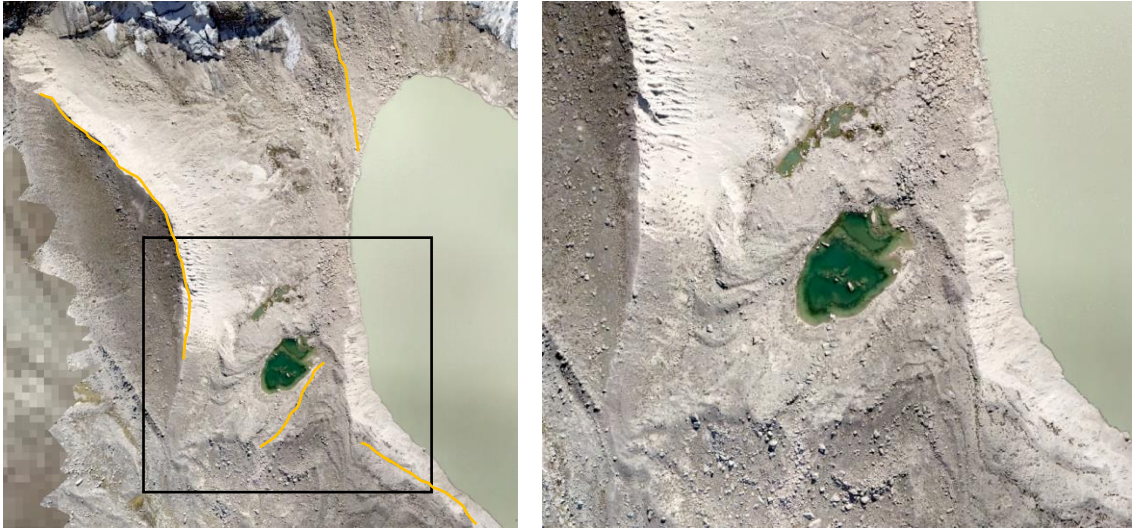
La zona de arranque del flanco derecho muestra una combinación de dos procesos de avance del frente glaciár, la hipótesis es que en una de las últimas glaciaciones, Ananta Cucho era una lengua glaciár potente de espesor importante, al mismo tiempo el glaciár alledaño hacia el lado derecho crecía hasta entrar en contacto con el primero, modificando así su línea de flujo de sureste hacia suroeste, sin la potencia necesaria para lograr un dique frontal considerable, pero suficiente para dejar una laguna de pequeñas dimensiones, probablemente una laguna que se haya desbordado como consecuencia de una avalancha de hielo, en la actualidad solo queda un pequeño cuerpo de agua estancada sin desagüe definido, indicador alta impermeabilidad del material depositado en el sector (Ver **Figura 9**).

**Figura 9.** Zona de arranque flanco derecho de la laguna Ananta Cucho (Foto del 18/06/2021, Vilca O.)

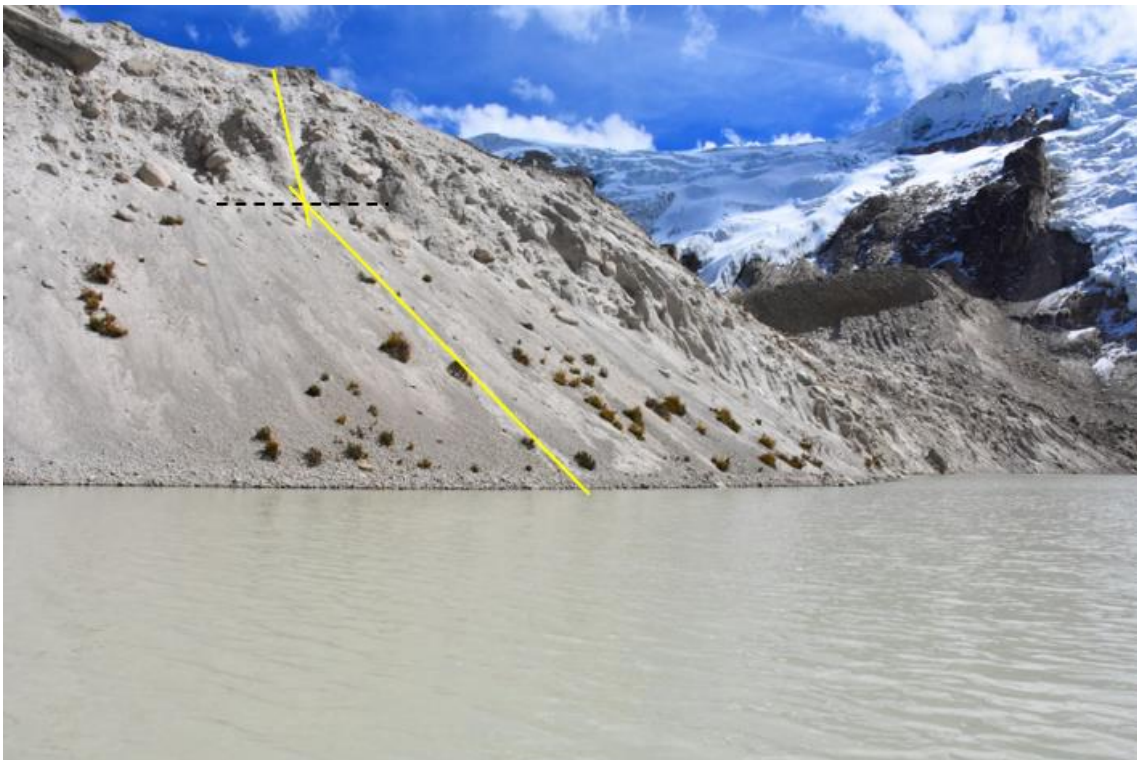
Una primera apreciación que deberá corroborarse con un estudio geológico, sobre el depósito de material glaciárico acumulado en el flanco derecho, que presenta una composición mixta de arcilla, arena, grava y limo, además de fragmentos de rocas tipo cantos rodados, el material predominante es limo y arena como se observa en el talud interior (, presenta un alto grado de erosión (Ver **Figura 10**). El talud interior presenta dos pendientes definidas, la inferior que se estima en  $45^\circ$  formado por depósitos coluviales y la superior que presenta una pendiente aproximada  $>75^\circ$  donde se observan las huellas de los procesos erosivos recientes y a los que se encuentra expuesto de forma continua.

**Figura 10.** Flanco derecho, pendientes en el talud interior (Foto del 18/06/2021, Vilca O.)

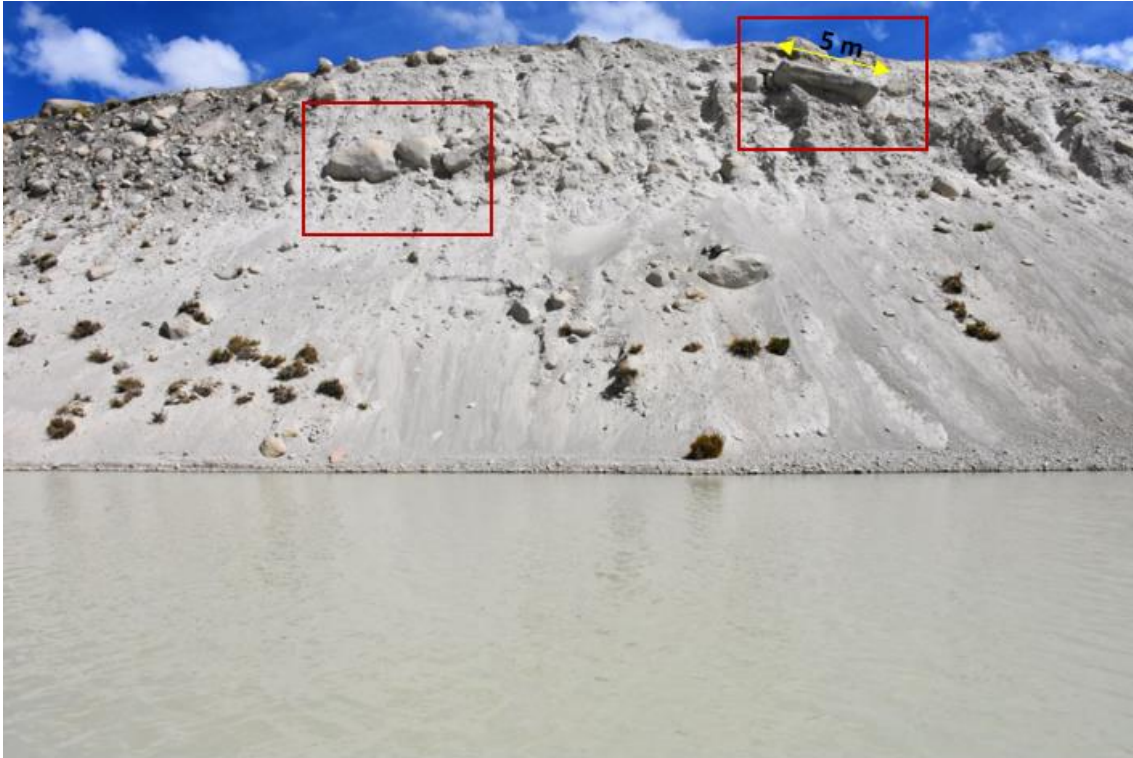
Como amenazas potenciales para la laguna, se identificaron rocas suspendidas en la zona alta de las crestas (Ver **Figura 11**), la de mayor tamaño tiene 5 m de largo aproximado, quedando por determinar el impacto que podrían causar la caída de estas rocas en la laguna y su efecto en el caudal de desagüe de la laguna. En la zona baja del talud interior se nota presencia de vegetación, presumiblemente alguna variedad de ichu, indicadora de las zonas más estables en el talud.

**Figura 11.** Flanco derecho, identificación de rocas con potencial a caídas y presencia de vegetación como indicador de estabilidad en los taludes (Foto del 18/06/2021, Vilca O.)

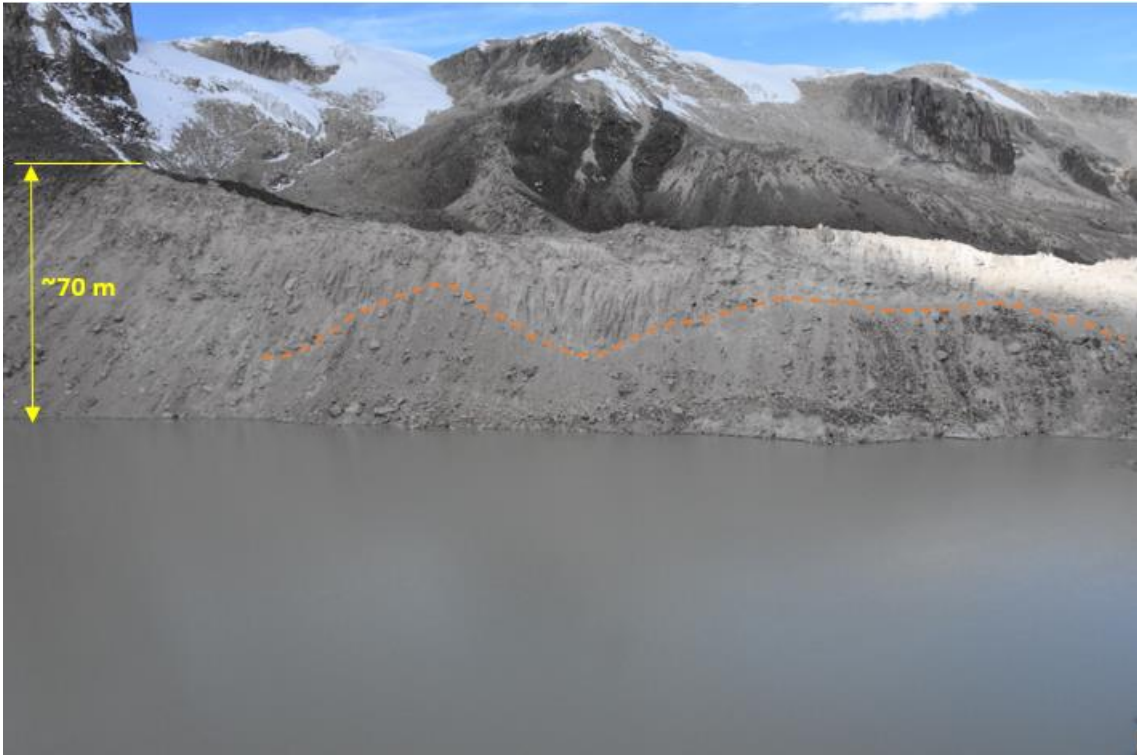
Los taludes interiores en este sector tienen pendientes muy fuertes, mayores a 50° en promedio, divididos en dos zonas, zona baja o de deposición y zona alta o de erosión, se identificó una zona que no tiene zona de deposición (Ver **Figura 13**) o zona potencial a deslizamientos teniendo en cuenta que presenta una marca definida que podría significar un plano de deslizamiento, el desencadenante para este escenario serían las precipitaciones intensas, duraderas y frecuentes, que provocaría la saturación del suelo y la aparición de filtraciones en diferentes puntos en la base. De concretarse un deslizamiento se estima que impactaría en la laguna un volumen mayor a 100 mil metros cúbicos de material sólido provocando un desborde con un volumen mayor tomando en cuenta los oleajes sucesivos, siendo esta una zona crítica para mayores estudios.

**Figura 12.** Flanco izquierdo, talud interior donde se identifica la zona de deposición (abajo) y la zona de erosión (arriba), se estima que tiene una altura aproximada de 70 m (Foto del 18/06/2021, Vilca O.)

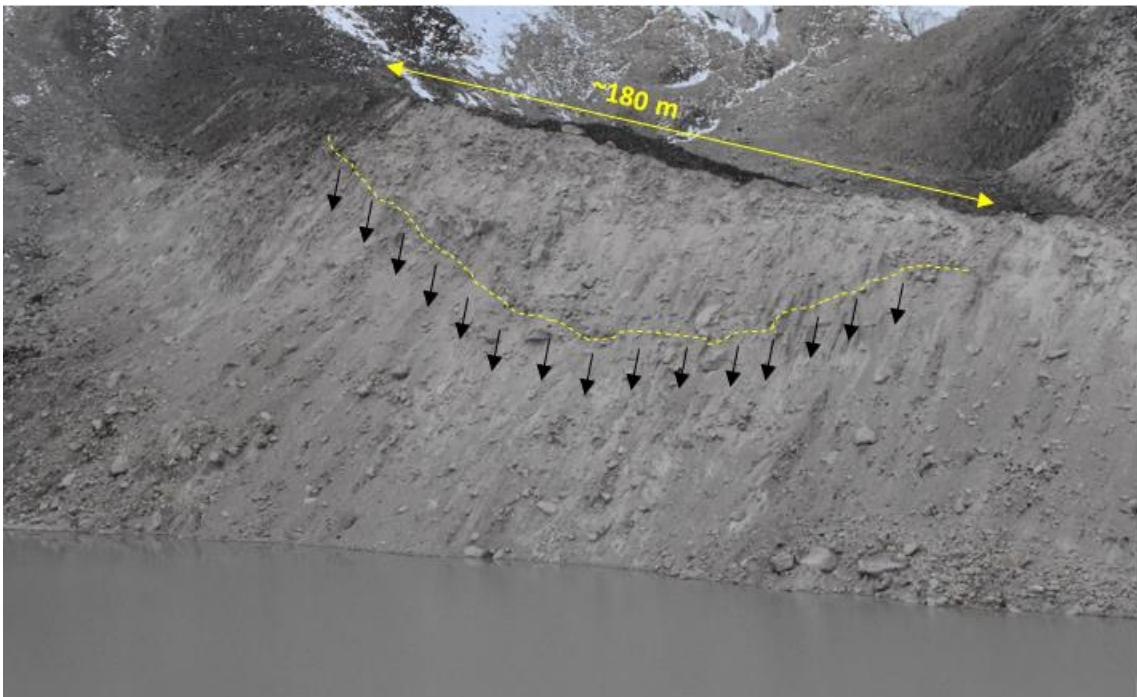
**Figura 13.** Flanco izquierdo, se delimita la zona crítica con potencial a deslizamiento (Foto del 18/06/2021, Vilca O.)

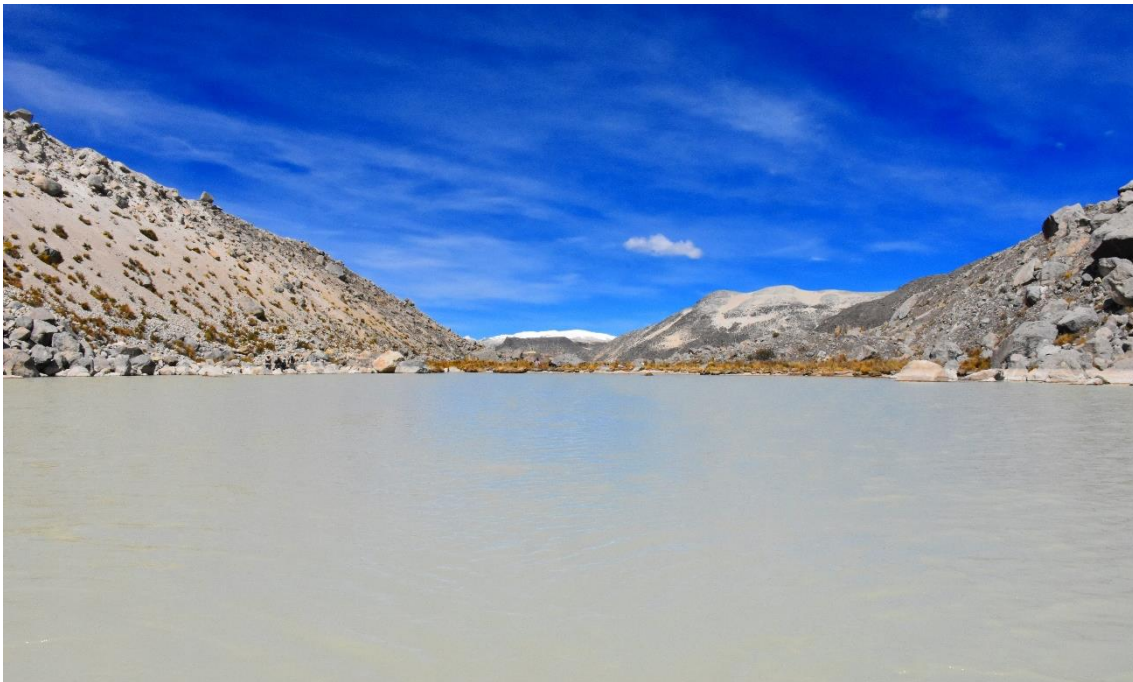
O zona de encuentro de los flancos, esta zona está definida por el arco de morrena, tiene un talud exterior de pendiente fuerte entre 45°-55° y con más de 100 m de diferencia de nivel entre la base y la cresta (Ver **Figura 5**), la cota de coronación del dique natural es similar a la del espejo de la laguna, es decir que no existe un borde libre, como se observa en las **Figuras 14 al 17**, de este modo el desagüe se realiza por rebose principalmente, cabe aclarar que también se observaron filtraciones en diferentes puntos en la base del talud exterior.

**Figura 14.** Zona frontal, se observa el mismo nivel rasante del espejo de agua de la laguna Ananta Cucho y la corona del dique (Foto del 18/06/2021, Vilca O.)

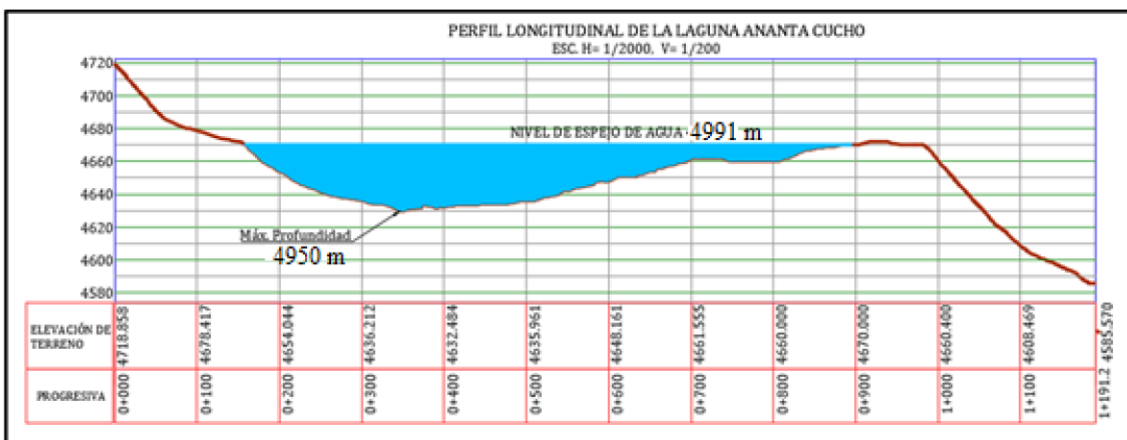
Una variable importante a tomar en cuenta es la relación de ancho y alto en el dique natural siendo este de 13:1 (500 m de ancho en 38 m de alto), el talud interior proyectado en el fondo de la laguna tiene una pendiente muy baja hasta la zona más profunda de Ananta Cucho (Ver **Figura 15**), esta relación es favorable y explica la estabilidad del dique frente a eventos de oleajes acontecidos en el pasado.

**Figura 15.** Esquema del perfil longitudinal donde se observa la relación del ancho y alto en la zona frontal (Informe de Batimetría Ananta Cucho).

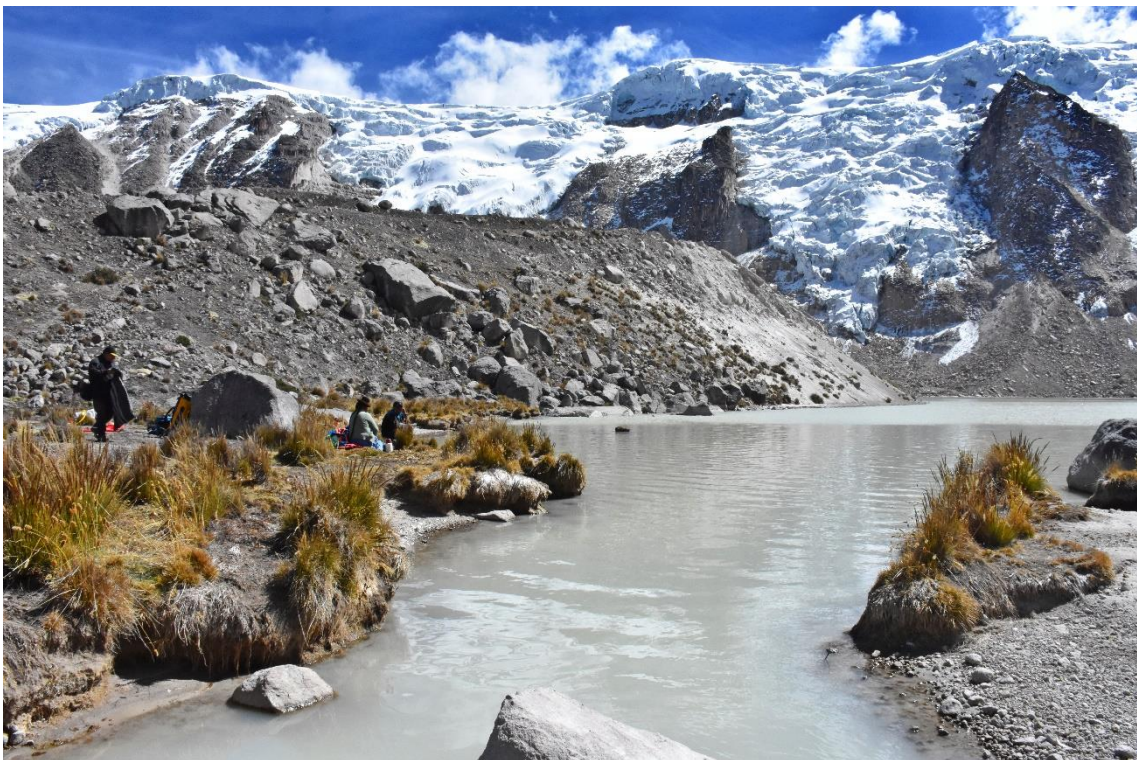
**Figura 17.** Zona frontal, cauce de salida del agua, fue canalizado mediante trabajos artesanales de excavación según lo refiere un poblador que habita en el sector, este trabajo lo hicieron como medida de prevención frente al crecimiento de la laguna (Foto del 18/06/2021, Vilca O.)

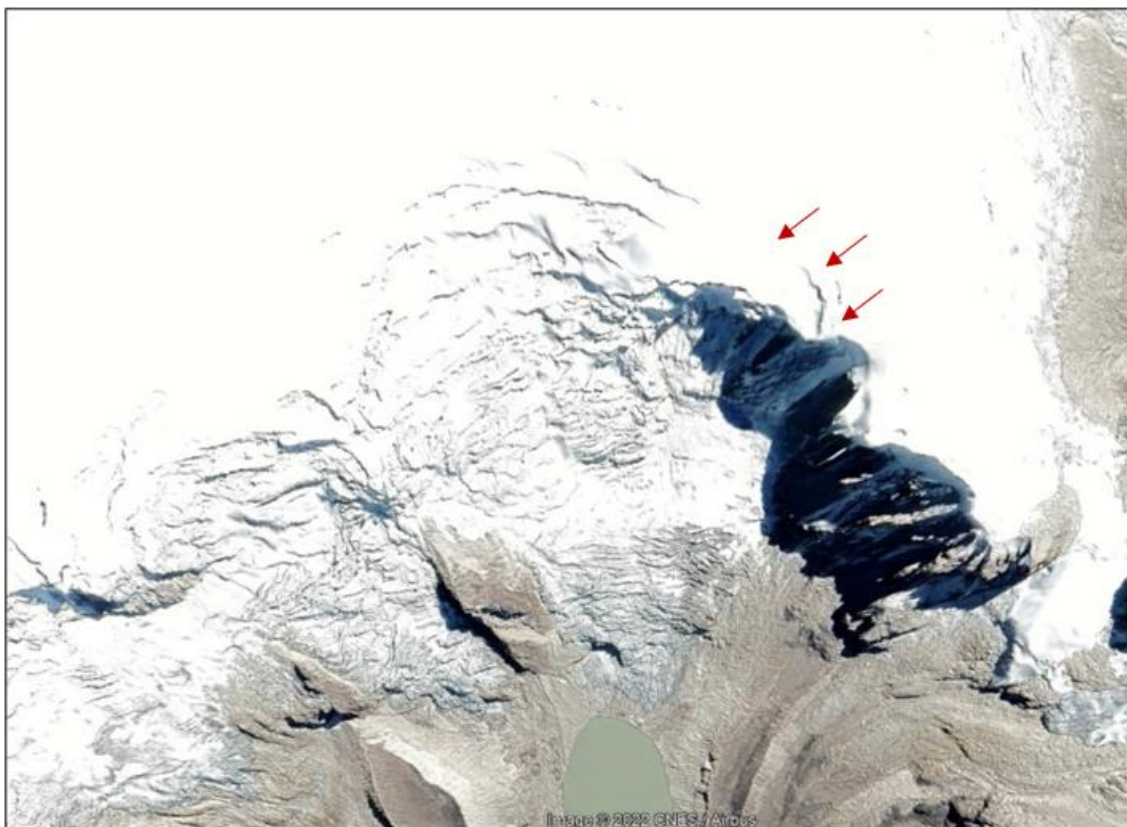
El glaciar Quelccaya en los últimos años experimenta un constante proceso de pérdida de hielo, como el común de los glaciares tropicales. En relación a los frentes glaciares situados hacia el sector de la quebrada Huayllani se observan dos lenguas con línea de flujo hacia la laguna Ananta Cucho, una imagen satelital de Google Earth nos ofrece información necesaria para distinguir las zonas donde se concentra la mayor cantidad de grietas transversales o también denominado crevasee, estos agrietamientos poco distanciados nos indican la fuerte pendiente en el lecho, por lo tanto, la baja probabilidad de formación de lagunas (Ver **Figuras 18 y 19**).

**Figura 18.** Se observa la característica de las lenguas glaciares con presencia de agrietamientos transversales o crevasses. Se identifica (flechas rojas) agrietamientos que podrían comprometer el desprendimiento de bloques de hielo de grandes dimensiones y alcanzara hasta la laguna Ananta Cucho (Imagen del 08/04/2019, Google Earth).

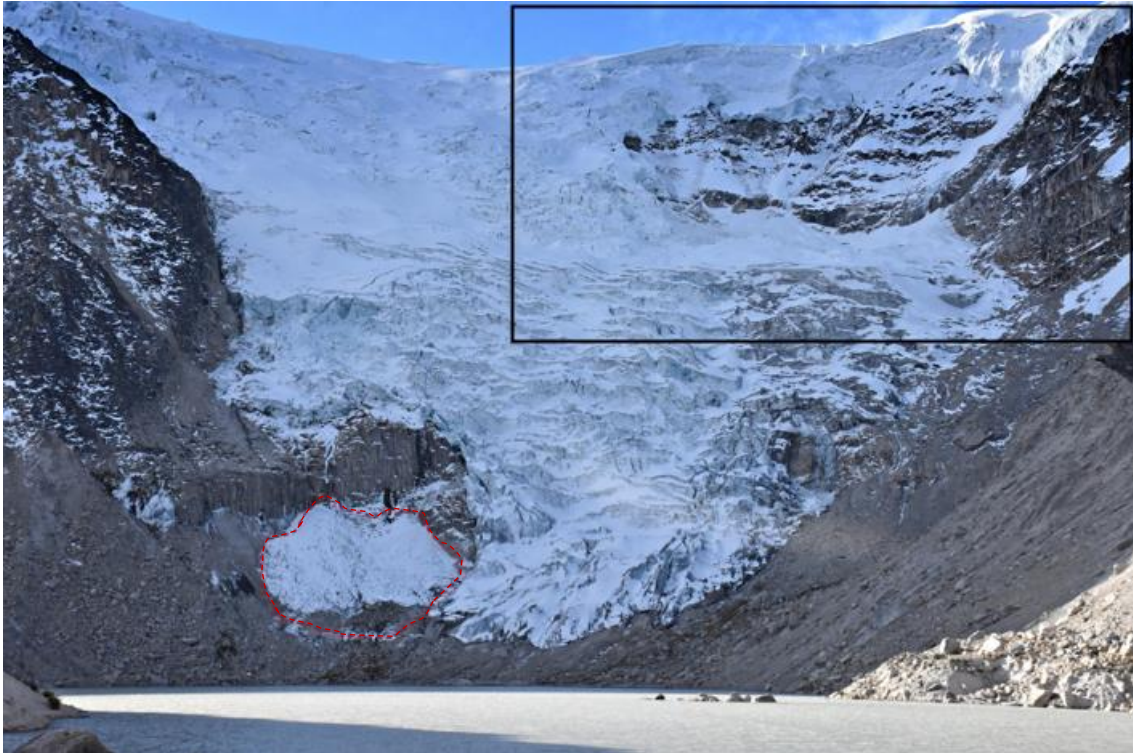
El glaciar principal y de mayor dimensión que originó la formación de la laguna Ananta Cucho está desconectado del espejo de agua, el frente tiene un terminal en forma de bisel y se ubica aproximadamente en la cota 5,050 m. La zona de ablación está marcada por la presencia de crevasses y seracs, una línea de equilibrio que fluctúa sobre los 5,500 m y una zona de acumulación situada hasta la altitud máxima de cota 5,700 m (Ver **Figura 19**).

Una zona de interés respecto a posibles desprendimientos son los bloques de hielo separados de la estructura principal del glaciar (seracs), bloques de hielo de gran tamaño situados sobre un acantilado (Ver **Figura 20**), en el escenario más desfavorable se estima que este bloque podría contener un volumen mayor a 400 mil metros cúbicos de hielo que en un eventual desprendimiento llegaría hasta la laguna de forma directa y con material adicional, un factor importante que se deberá estimar mediante el modelamiento de avalanchas.

**Figura 19.** Glaciar principal ubicado sobre la laguna Ananta Cucho, se observa la zona de ablación, en línea roja la formación de un pequeño bloque de hielo restituido producto de constantes desprendimientos, indicador de la actividad reciente del glaciar. En la parte superior se enmarca la zona de interés para seguimiento y observación (Foto del 18/06/2021, O. Vilca)

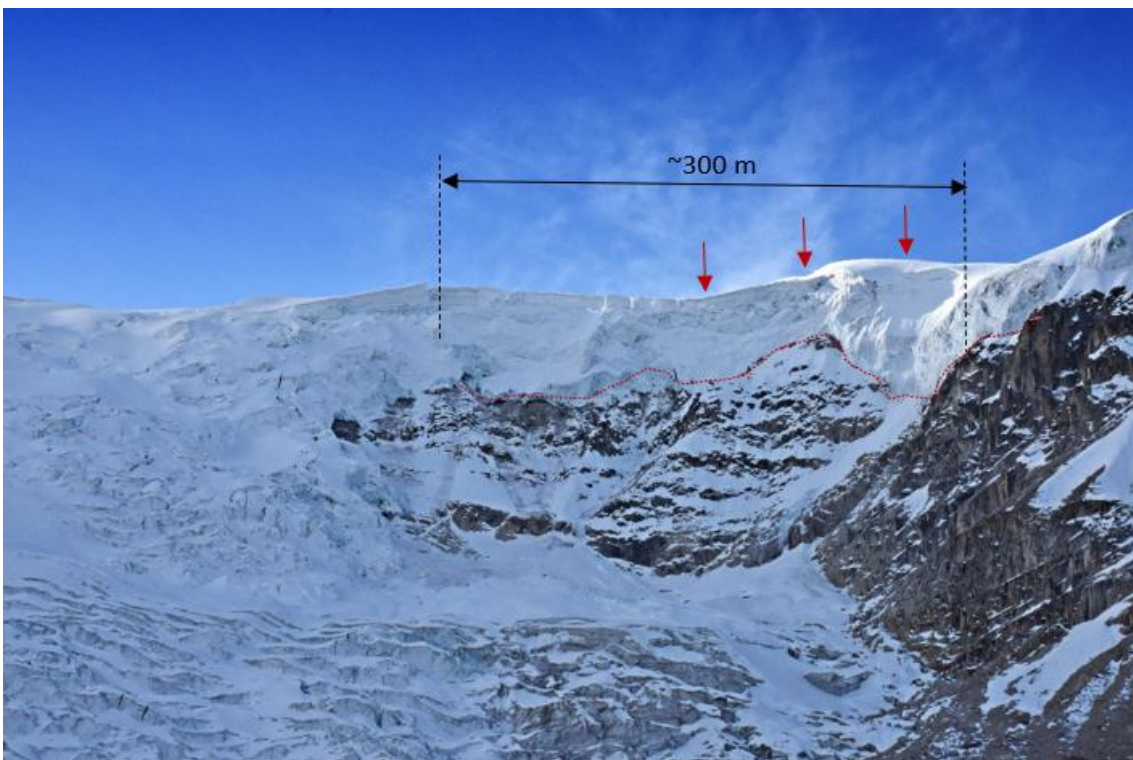
**Figura 20.** Zona con potencial a desprendimientos (Foto del 18/06/2021, Vilca O.)

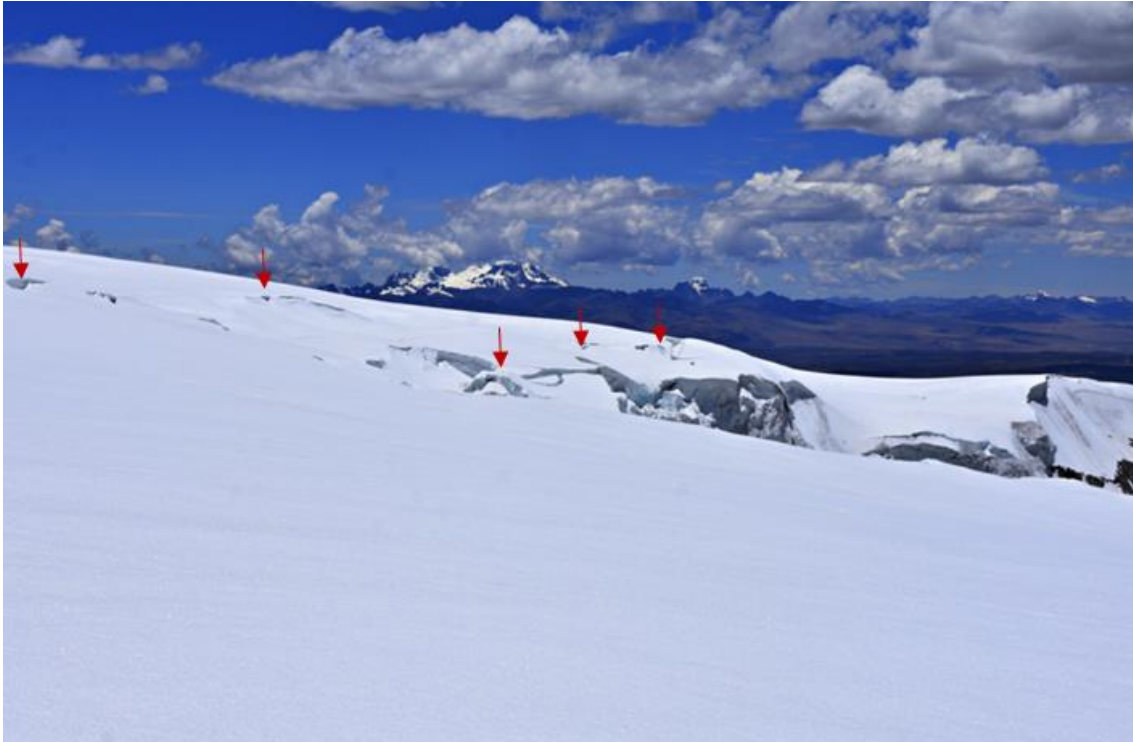
Respecto a las zonas con mayor potencial a desprendimientos se realizó la inspección desde la zona alta del glaciar Quelccaya, donde se constató la existencia de grietas próximas a los frentes glaciares que están ubicados sobre el acantilado (Ver **Figura 21**). Para la evaluación de peligros potenciales en zonas glaciares este factor es preponderante, será motivo de observación y seguimiento con la finalidad de monitorear los cambios en el glaciar y determinar la tasa de crecimiento, movimiento y avance de las grietas.

**Figura 21.** Imagen captada desde la cumbre del glaciar Quelccaya, se observa la secuencia de agrietamientos distribuidos en la zona con mayor potencial de avalanchas (Foto del 13/10/2021, Vilca O.)

- Realizar el seguimiento y monitoreo de los frentes glaciares y los agrietamientos en las zonas con mayor potencial a desprendimientos que pueda impactar en la laguna.
- Elaborar un estudio de escenarios de posibles desbordes de la laguna Ananta Cucho mediante el modelamiento de una cadena de procesos considerando el desprendimiento de bloques de hielo y el vaciado del volumen total de agua almacenada.
