MINISTERIO DEL AMBIENTE
INSTITUTO NACIONAL DE INVESTIGACIÓN EN GLACIARES Y
ECOSISTEMAS DE MONTAÑA

**Inspección de niveles y aforo en la laguna Palcacocha,
20 julio 2016**

Evaluación de los niveles y caudales de salida de la laguna Palcacocha.

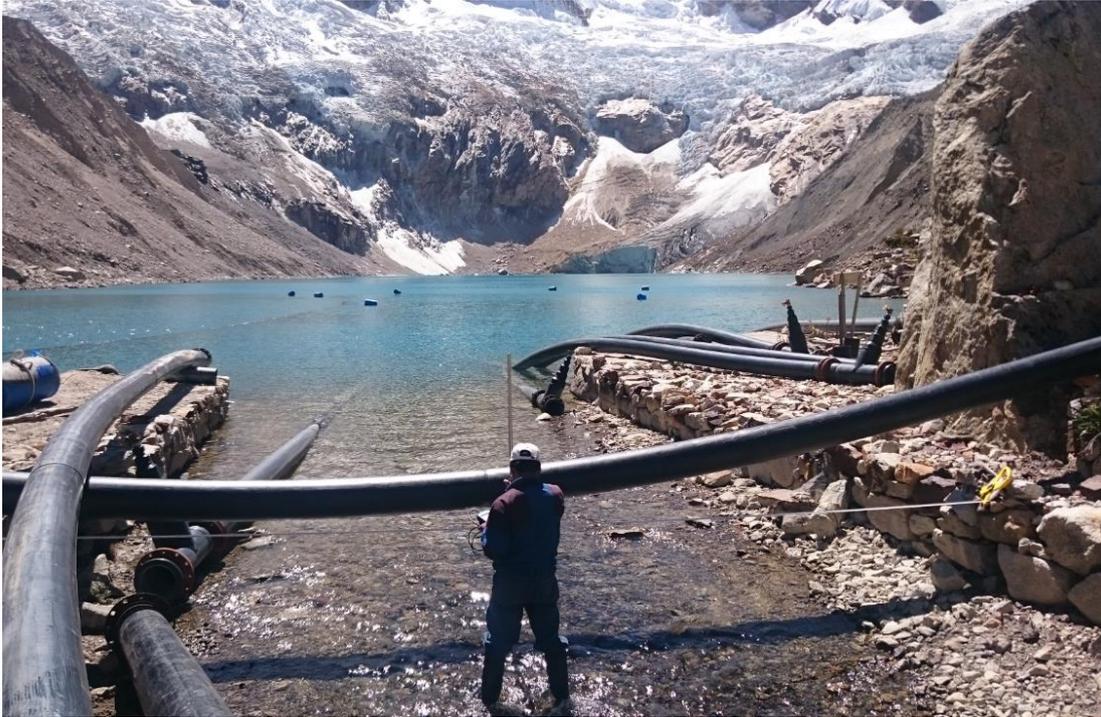
- Se realizó el aforo correspondiente a la salida de la laguna, en la sección donde se encuentra la regla limnimétrica, ver Foto N° 01.
- El nivel de la laguna respecto a la regla es -0.20 cm. dado que el nivel de la laguna ha descendido por debajo de la base de la regla limnimétrica instalada. Ver Fotos N° 01 y 02.
- En el momento de los trabajos de aforo, siendo las 11:02 am. se registró un desprendimiento del frente glaciar hacia la zona posterior de la laguna Palcacocha (Ver foto N° 03).
- Se constató presencia del personal del GRA en trabajos de instalación de 02 tuberías para el sifonaje, dichas tuberías pasarán por el conducto de desagüe de la laguna.
- Se realizó un segundo aforo en inmediaciones de la portada Cojup, con la finalidad de conocer el porcentaje de caudal que aporta la laguna en la quebrada.

FOTOGRAFÍA N°01: Personal en labores de aforo en la sección de salida.

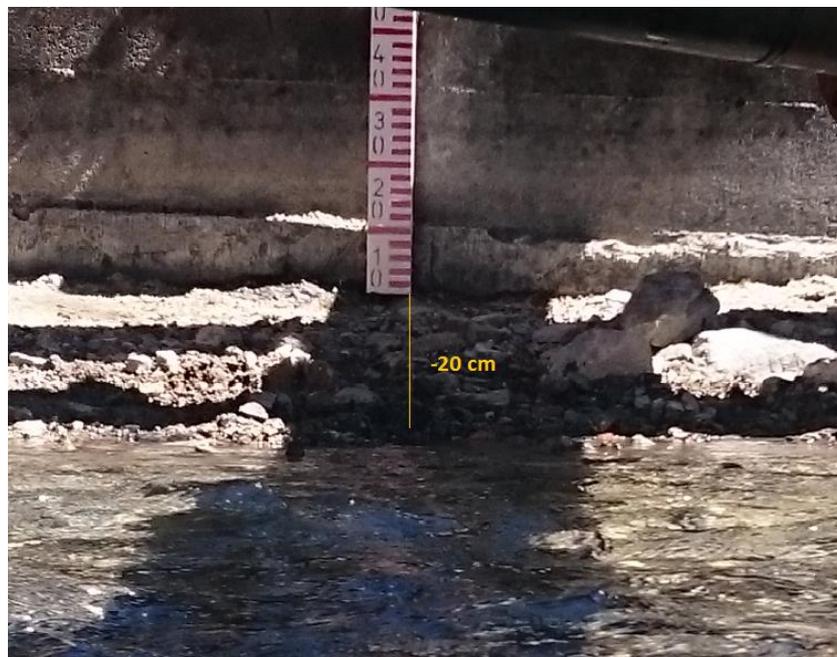
- El nivel referencial al día de la inspección fue -20 cm.
- El caudal de rebose de la laguna Palcacocha, según el aforo realizado a las 10:52 am. del día 20 de julio es 198 L/s. (Ver Cuadro de cálculo en el Anexo)
- El caudal observado en inmediaciones de la portada Cojup LPC-02 (puente) según el aforo realizado a las 03:30 pm. del 20 de julio es 888 L/s.
- Se deduce que el caudal de aporte de la laguna Palcacocha al día de la inspección representa el 22% del total de caudal registrado en inmediaciones de la portada Cojup.

FOTOGRAFÍA N°02: El nivel de espejo se encuentra a 20 cm por debajo del limnómetro.

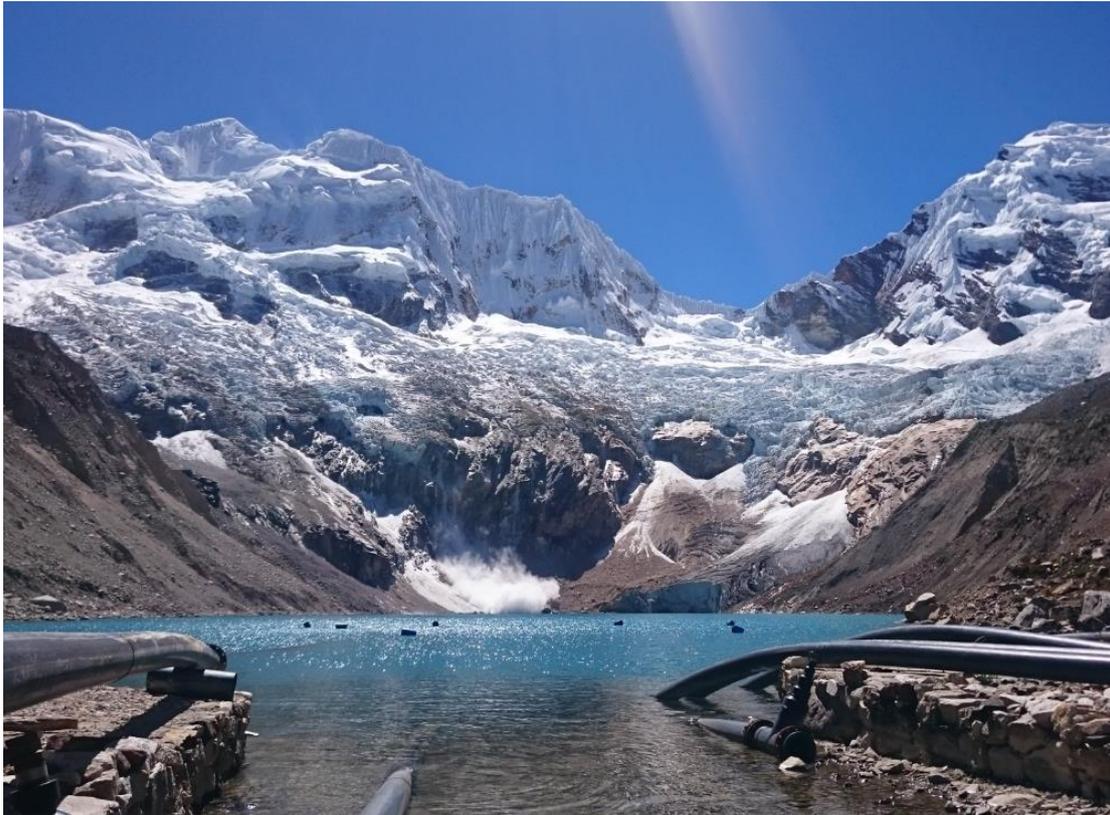
FOTOGRAFÍA N°03: Sección de salida de la laguna Palcacocha, en la zona posterior de la laguna se aprecia desprendimientos del glaciar registrado en instantes que se realizaba el aforo.

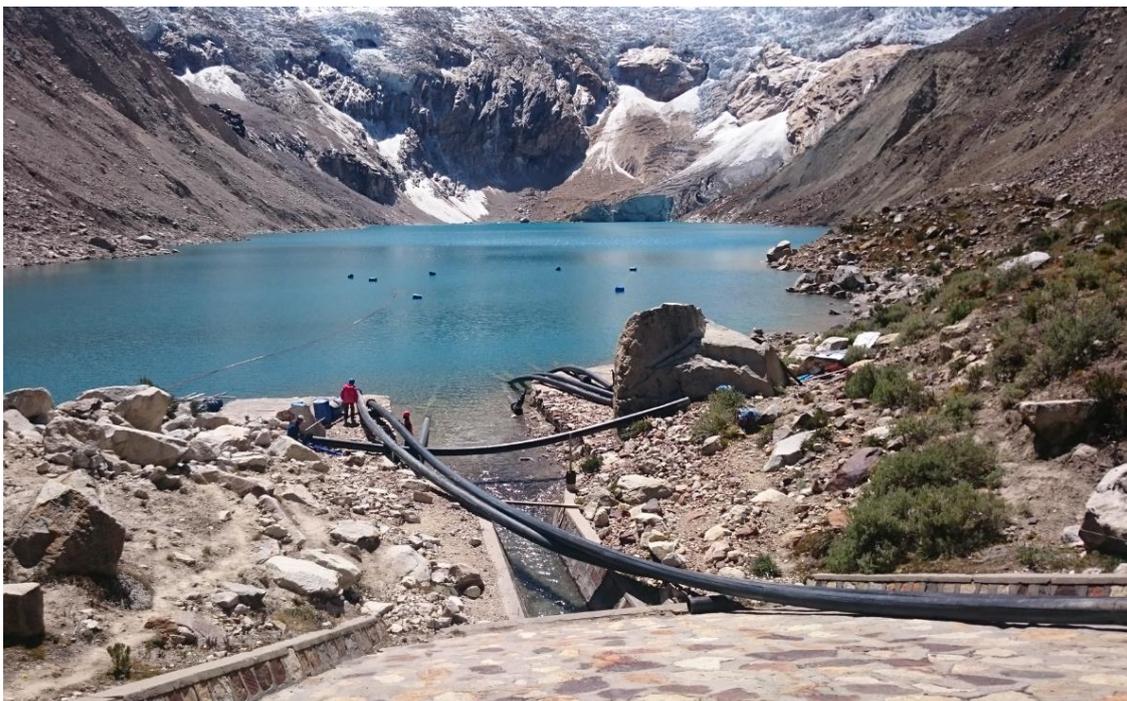
FOTOGRAFÍA N°04: Personal del GRA realizando labores de instalación de 02 tuberías para el inicio del sifonaje.

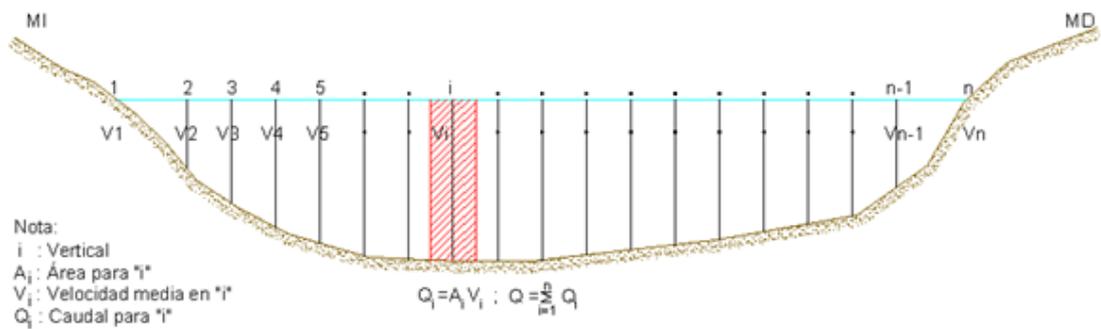
INAIGEM	Aforos Portada Cojup			FIGURA 2.0
	FECHA: Julio, 2016	PROYECTO: Palcacocha		
RESPONSABLE: OVG	Nro: 02	ESTUDIO: Hidrología Palcacocha		
REVISADO: CPR	TAREA: -

PUENTE - PORTADA COJUP						
Estacion ID: LPC-02		Fecha: 20/07/2016				
Punto Portada Cojup						
Responsable: OVG		Tiempo: Clima soleado al 100 %				
Hora inicio: 15:30:00						
Hora final: 15:50:00						
Distancias desde margen DERECHO						
Datos de aforo						
Vertical No.	Distancia desde margen (m)	Profundidad agua vertical (m)	Velocidad media vertical (m/s)	Area (m ²)	Caudal (l/s)	Notas
1	0.00	0.35	0.610	0.088	53.38	Margen derecha
2	0.50	0.20	0.720	0.100	72.00	
3	1.00	0.42	0.700	0.210	147.00	
4	1.50	0.47	0.800	0.235	188.00	
5	2.00	0.38	1.300	0.190	247.00	
6	2.50	0.22	1.170	0.110	128.70	
7	3.00	0.20	0.025	0.100	2.50	
8	3.50	0.17	0.300	0.085	25.50	
9	4.00	0.14	0.240	0.070	16.80	
10	4.50	0.10	0.191	0.035	6.69	
11	4.70	0.00	0.001	0.000	0.00	
L Total		H Prom	V Prom	A Total	Q Total	
4.70		0.24	0.55	1.223	888
