UPISCOCHA

EVIDENCIA CIENTÍFICA PARA LA ACCIÓN

INSTITUTO NACIONAL DE
INVESTIGACIÓN EN GLACIARES Y
ECOSISTEMAS DE MONTAÑA

Infobrief
Upiscocha, evidencia científica para la acción

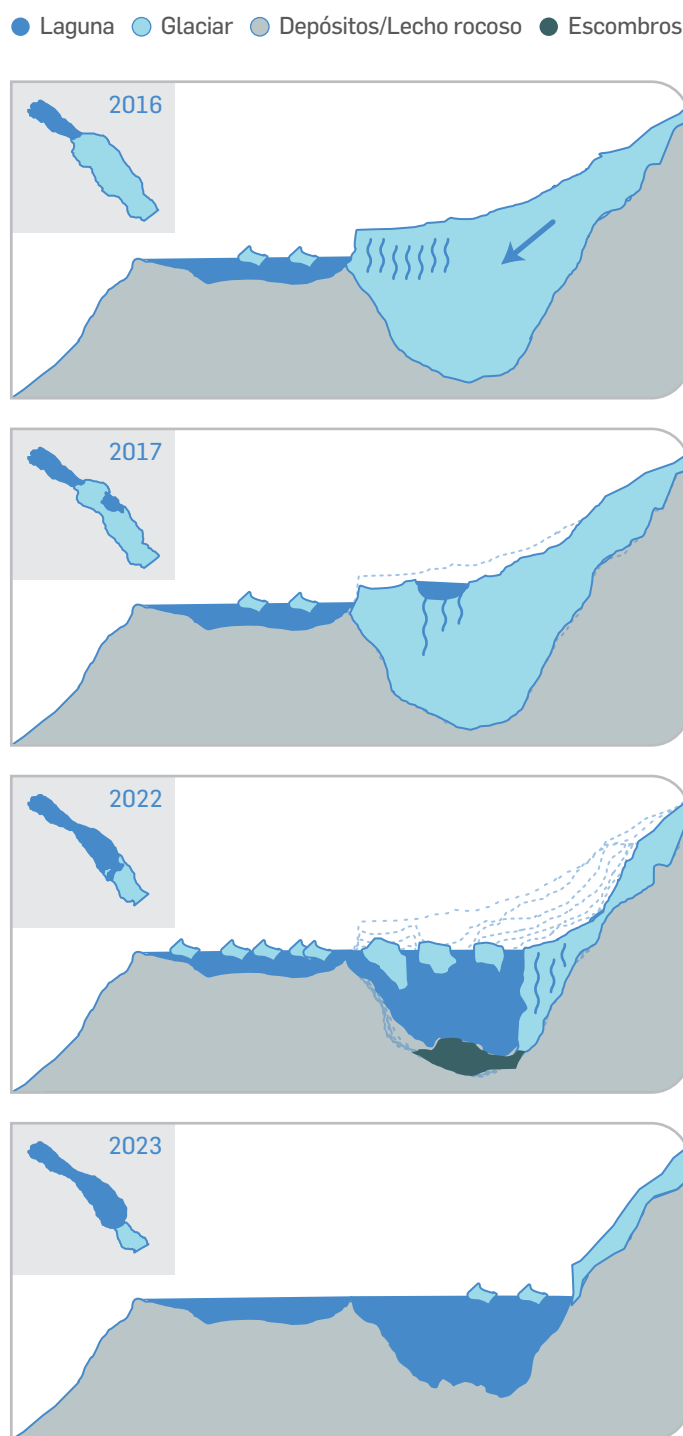
Figura 3. Proceso de formación de Upiscocha en función del retroceso glaciar

A medida que los glaciares se derriten, dejan tras de sí depresiones en el terreno, conocidas como cubetas de sobre excavación glaciar, que se llenan con el agua de deshielo². En el caso de la laguna Upiscocha, su formación se inicia con el retroceso y fusión del glaciar en el sector nor oeste del nevado del Ausangate a principios

A medida que la laguna crecía en superficie y volumen, se estableció un ciclo de retroalimentación positiva con el glaciar adyacente. El contacto directo entre el agua y el frente glaciar intensificó la ablación, acelerando el derretimiento del hielo⁴. Simultáneamente, la fricción basal generó fracturas internas en el glaciar, creando una red de grietas que se extendieron tanto en el interior como en la superficie del hielo⁵.

Posteriormente, en la zona de contacto entre el glaciar y la laguna, se formó una muesca de erosión en el talud. Con el tiempo, esta entalladura creció y en combinación con las fracturas internas y externas, desestabilizó el frente glaciar. Como resultado, grandes bloques de hielo se desprendieron y cayeron a la laguna, un proceso conocido como "*calving*", proceso que contribuyó significativamente al crecimiento de la masa de agua⁷.

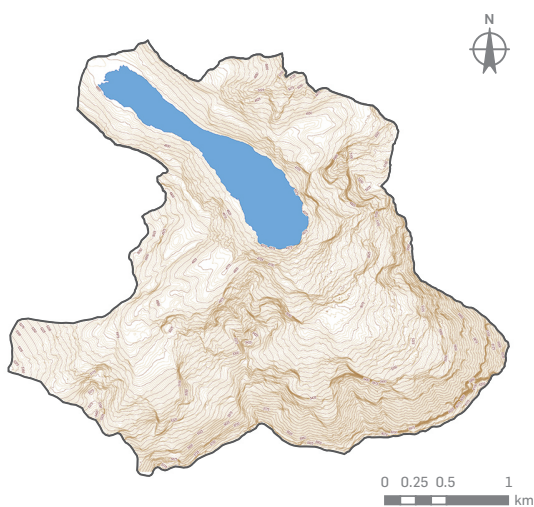
Figura 5. Análisis del relieve de la cuenca lacustre Upischocha mediante la aplicación de técnicas de fotogrametría aérea

Nota: elaborado a partir de levantamiento cartográfico realizado en el periodo 2021-2023 mediante Levantamiento topográfico-geodésico convencional y Levantamiento fotogramétrico con UAV procesada por los autores.

Desde el año 2021 al 2024 se realizaron levantamientos topográficos de la laguna, circo glaciar y morrenas adyacentes, mediante el uso de drones y con la aplicación de técnicas de fotogrametría. Se obtuvieron, orto mosaicos, modelos de elevación digital del terreno y curvas de nivel cada 5 metros. El análisis topográfico reveló características críticas que influyen en el potencial peligro de desborde de la laguna Upiscocha. La laguna se encuentra a una altitud de 4547.25 m s.n.m. y se ubica al final de las líneas de flujo en la mayor parte de la red de drenajes de la cuenca, esto implica que el mayor porcentaje de caídas de roca, hielo o elementos

combinados impacten en la laguna, siendo el caso más extremo el impacto de un gran volumen proveniente desde las zonas más altas del nevado Ausangate. La cuenca lacustre abarca una superficie de aproximadamente 8.1 km², con una longitud máxima de 4171 m y un ancho máximo de 3705 m. Las pendientes circundantes son pronunciadas, con gradientes que superan los 45° en gran parte de la cuenca, especialmente en las paredes del circo glaciar y las morrenas que confinan la laguna. Estas pendientes pronunciadas incrementan el riesgo de deslizamientos y avalanchas que podrían impactar en la laguna.

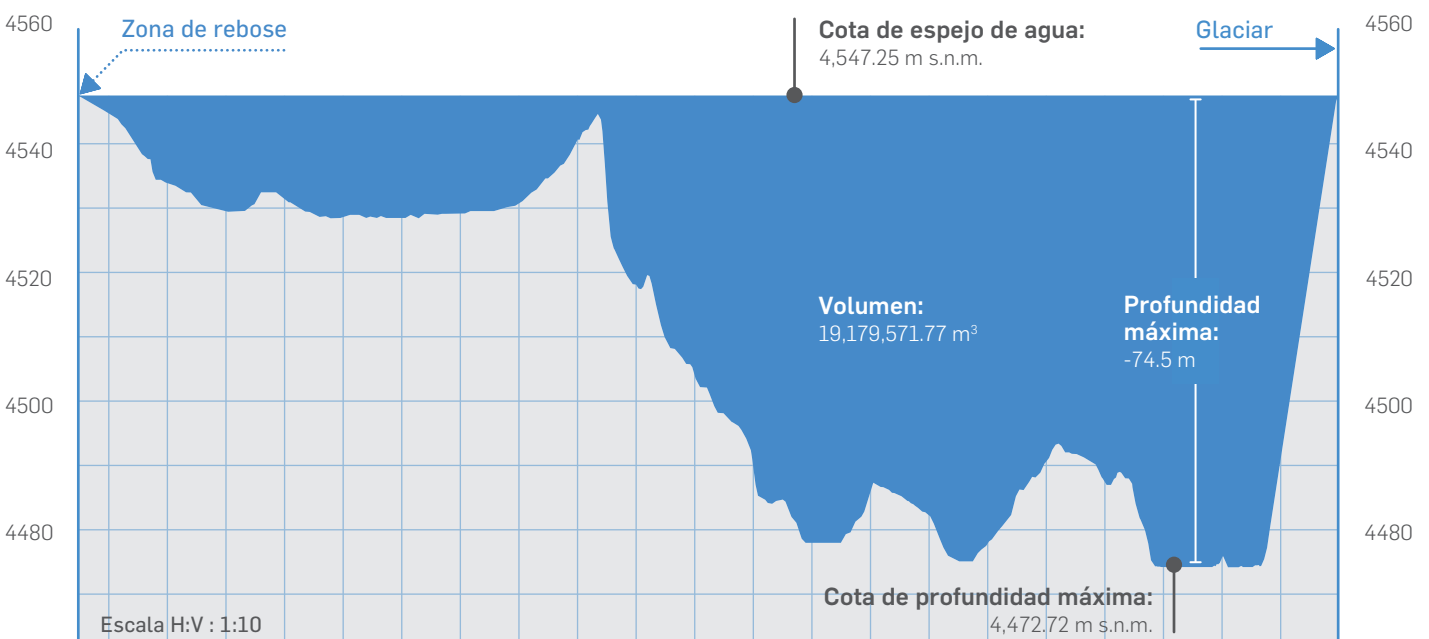
Figura 8. Caracterización morfométrica de la laguna

Nota: la vista en planta y el perfil batimétrico fueron elaborados mediante levantamiento morfobatimétrico integrado, combinando fotogrametría aérea con UAV para la superficie y mediciones batimétricas con ecosonda Hydrolite-DXF TM para el lecho subacuático. Levantamientos realizados 2021, 2023 y 2024. Procesado por los autores.

La información de la batimetría ha permitido determinar las profundidades, esto facilitó el cálculo del volumen de agua contenido en la laguna, alcanzando un valor de 19,179,571.77 m³ al 18 de abril de 2024. Además, se ha logrado visualizar la forma del lecho de la laguna, revelando la presencia de dos cuerpos de agua

con diferencias significativas en cuanto a su morfología y profundidad. La cota del nivel del espejo de agua se estima en 4,547.25 m s.n.m., mientras que la cota de profundidad máxima se sitúa en 4,472.72 m s.n.m., generando así una diferencia de -74.5 m en la profundidad máxima¹². Para mayores detalles ver Figura 8.

La morfología del vaso de la laguna, con dos cuerpos de agua de diferentes profundidades, incrementa la complejidad para el análisis del peligro. El cuerpo más profundo podría actuar como un reservorio de energía potencial, mientras que el menos profundo facilitaría la propagación rápida de olas de impacto.

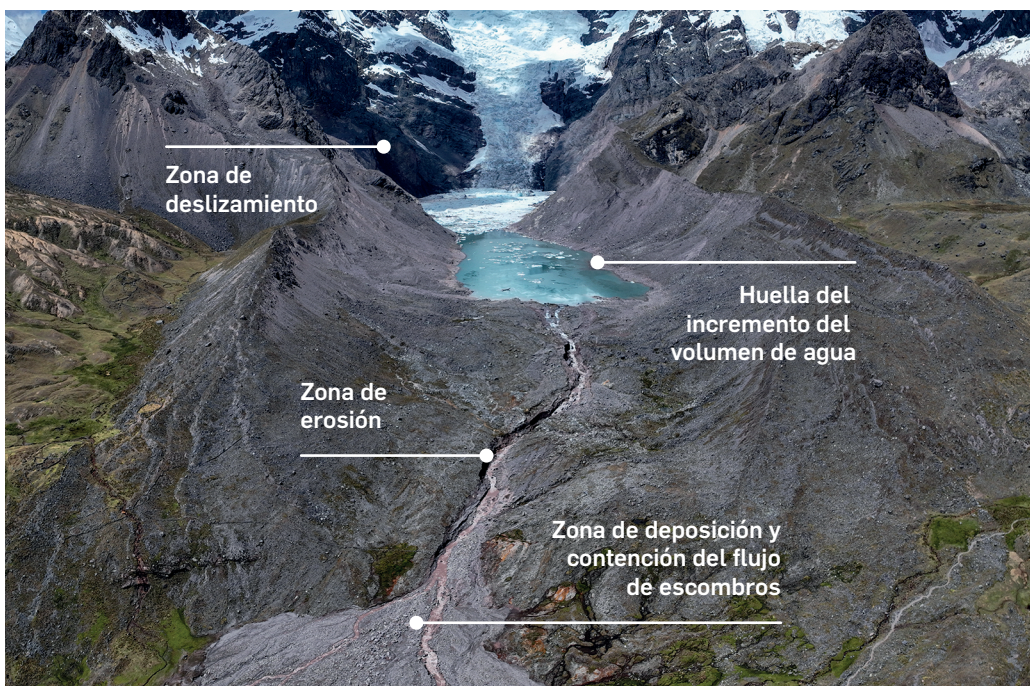
Figura 10.

Desborde del 9 de agosto de 2022

Posteriormente, según el Segundo Reporte de Inspección de laguna Upiscocha¹⁵, el 9 de agosto ocurrió otro desborde de la laguna (ver figura 10), originado en el sector posterior del flanco derecho (ver figura 11). Este evento generó un incremento súbito en el caudal del río Upismayo, causando erosión en el talud exterior del dique natural.

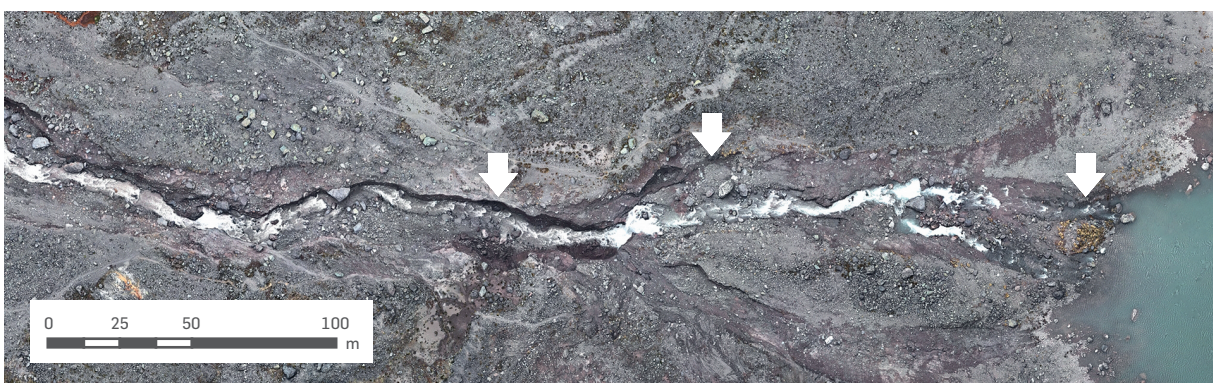
Figura 12. Erosión en el talud exterior del dique natural de la laguna
