MINISTERIO DEL AMBIENTE
INSTITUTO NACIONAL DE INVESTIGACIÓN EN GLACIARES Y
ECOSISTEMAS DE MONTAÑA

Inspección de niveles y aforo en la laguna Palcacocha.

Evaluación de los niveles y caudales de salida de la laguna Palcacocha.

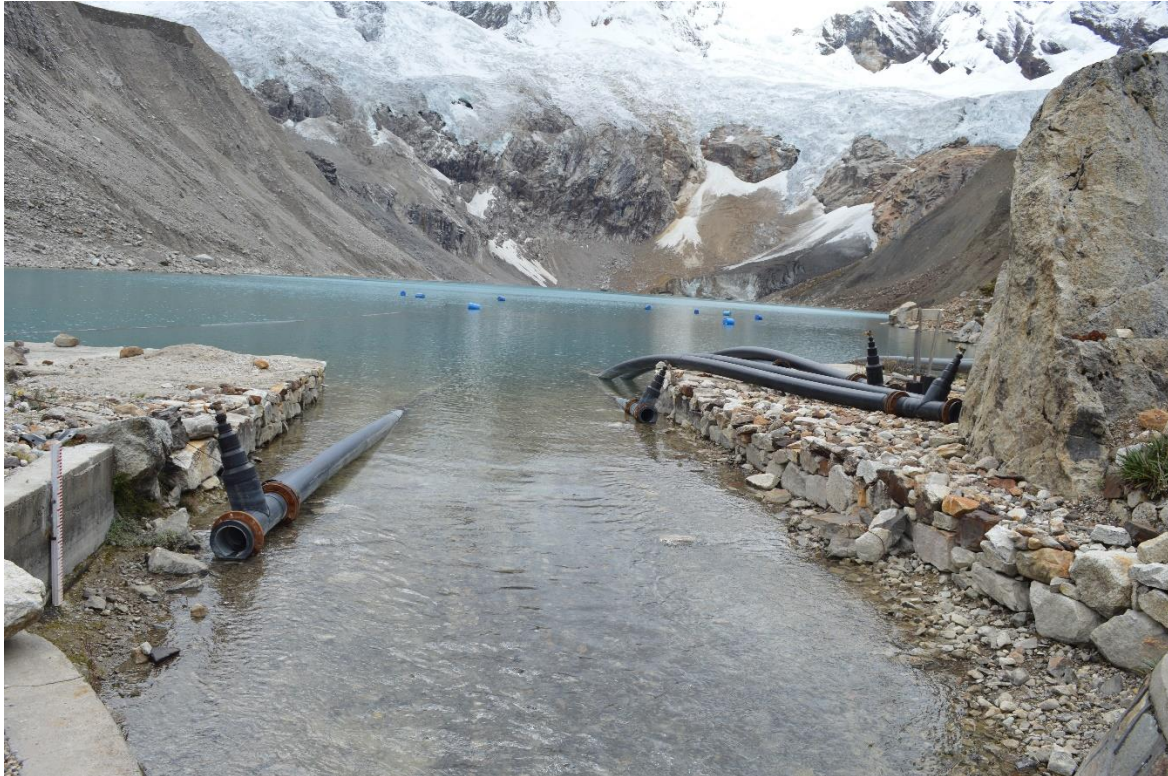
FOTOGRAFÍA N°01: Sección de salida de la laguna Palcacocha.

- El nivel de la laguna respecto a la regla es -0.11 cm. dado que el nivel de la laguna ha descendido por debajo de la base de la regla limnimétrica instalada. Ver Fotos N° 01 y 02.
- Se realizó el aforo correspondiente a la salida de la laguna, en la sección donde se encuentra la regla limnimétrica, ver Foto N° 03.
- Se realizó un segundo aforo en inmediaciones de la portada Cojup, con la finalidad de conocer el porcentaje de caudal que aporta la laguna en la quebrada.

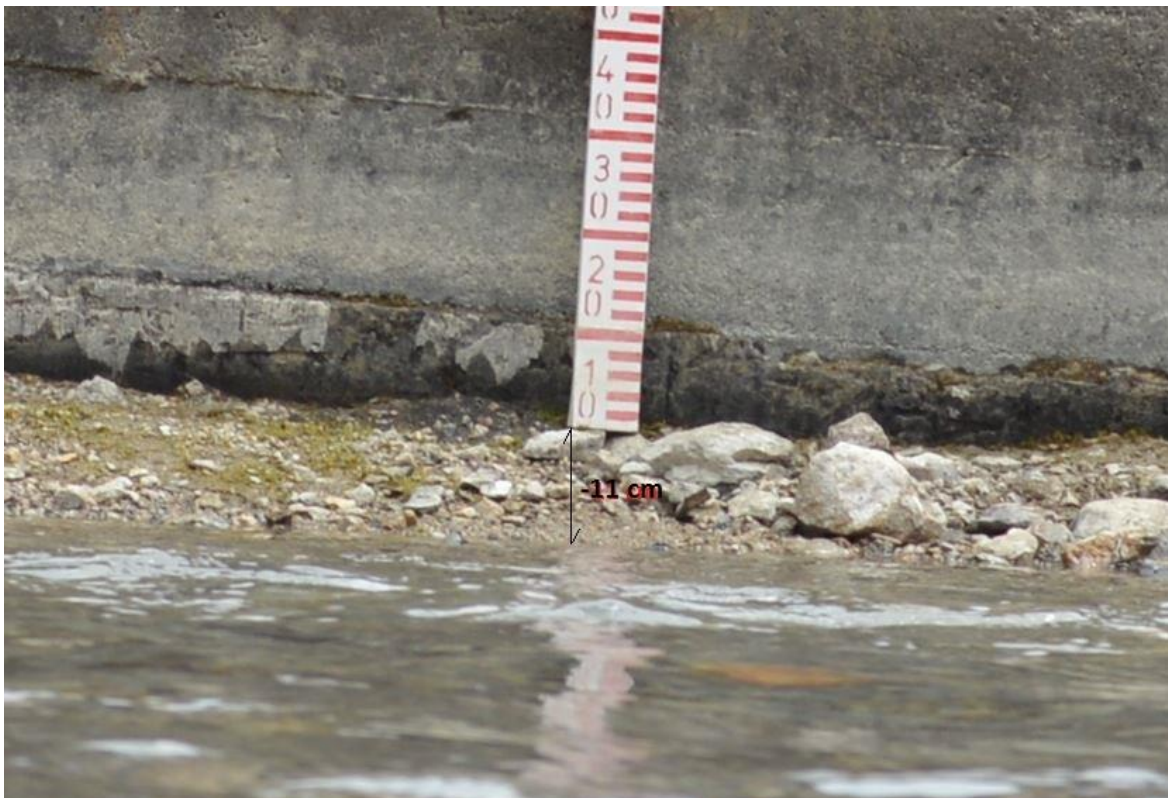
FOTOGRAFÍA N°02: El nivel de espejo quedó 11 cm por debajo del limnómetro.

- El nivel referencial al día de la inspección fue -11 cm.
- El caudal de rebose de la laguna Palcacocha, según el aforo realizado a las 10:20 am. del día 24 de mayo es 313 L/s. (Ver Cuadro de cálculo en el Anexo)
- El caudal en inmediaciones de la portada Cojup (puente) según el aforo realizado a las 03:10 pm. del 24 de mayo es 1547 L/s.

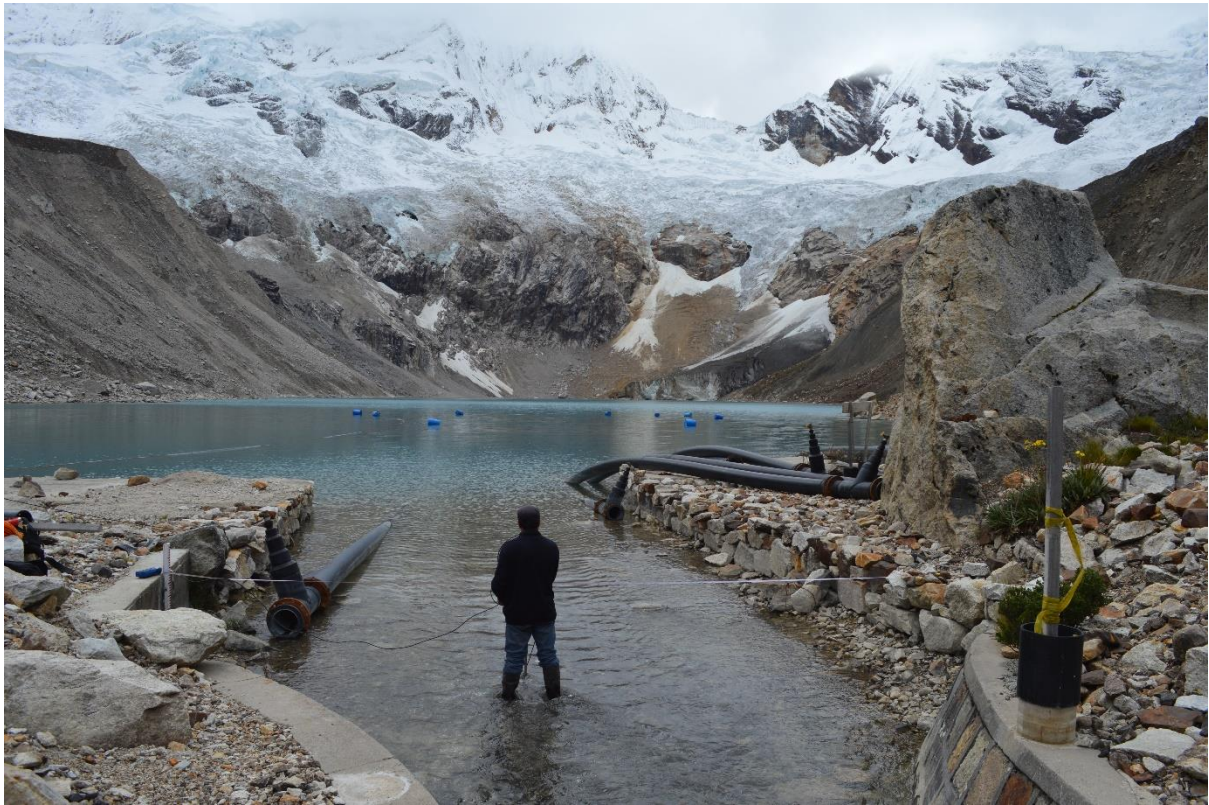
FOTOGRAFÍA N°03: Personal en labores de aforo en la sección de salida.

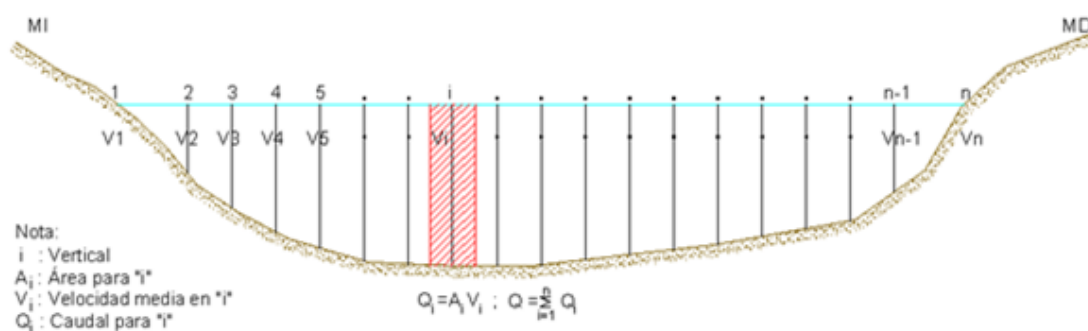
INAIGEM	Aforos PALCACOCHA LP-01			FIGURA 1.0
	FECHA: Mayo, 2016	PROYECTO: Palcacocha		
RESPONSABLE: OVG	Nro: 01	ESTUDIO: Hidrología Palcacocha		
REVISADO: CPR	TAREA: -

PALCACOCHA						
Estacion ID: LP-01		Fecha: 24/05/2016				
Responsable: OVG		Tiempo: Clima Nublado al 30 %				
Hora inicio: 10:20:00						
Hora final: 10:35:00						
Distancias desde margen DERECHO						
Datos de aforo						
Vertical No.	Distancia desde margen (m)	Profundidad agua vertical (m)	Velocidad media vertical (m/s)	Area (m ²)	Caudal (l/s)	Notas
1	0.00	0.00	0.001	0.0000	0.000	Margen derecha
2	0.50	0.54	0.101	0.2700	27.270	
3	1.00	0.14	0.232	0.0700	16.240	
4	1.50	0.22	0.325	0.1100	35.750	
5	2.00	0.19	0.371	0.0950	35.245	
6	2.50	0.21	0.405	0.1050	42.525	
7	3.00	0.20	0.410	0.1000	41.000	
8	3.50	0.23	0.429	0.1150	49.335	
9	4.00	0.20	0.402	0.1000	40.200	
10	4.50	0.14	0.366	0.0700	25.620	
11	5.00	0.00	0.001	0.0000	0.000	
L Total		H Prom	V Prom	A Total	Q Total	
5.00		0.19	0.28	1.0350	313

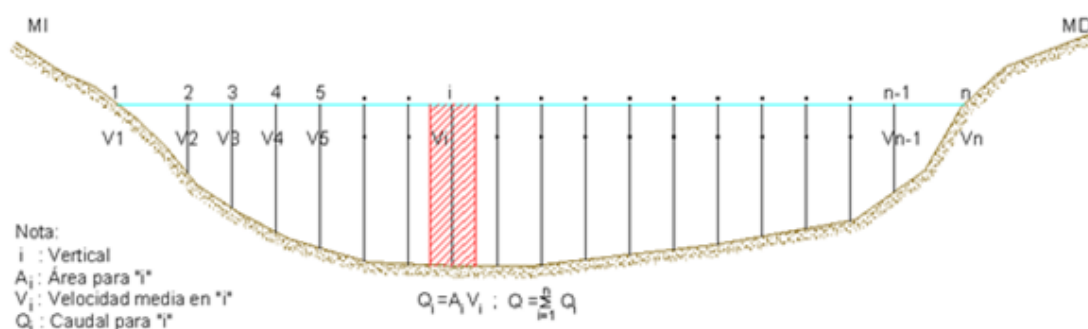
INAIGEM	Aforos Portada Cojup			FIGURA 2.0
	FECHA: Mayo, 2016	PROYECTO: Palcacocha		
RESPONSABLE: OVG	Nro: 01	ESTUDIO: Hidrología Palcacocha		FIGURA 2.0
REVISADO: CPR	TAREA: -

PUENTE - PORTADA COJUP						
Estacion ID: LPC-02		Fecha: 24/05/2016				
Punto Portada Cojup		Tiempo: Clima Nublado al 30 %				
Responsable: OVG						
Hora inicio: 15:10:00						
Hora final: 15:30:00						
Distancias desde margen DERECHO						
Datos de aforo						
Vertical No.	Distancia desde margen (m)	Profundidad agua vertical (m)	Velocidad media vertical (m/s)	Area (m ²)	Caudal (l/s)	Notas
1	0.00	0.44	0.900	0.1100	99.000	Margen derecha
2	0.50	0.24	1.271	0.1200	152.520	
3	1.00	0.49	1.091	0.2450	267.295	
4	1.50	0.52	1.630	0.2600	423.800	
5	2.00	0.44	1.251	0.2200	275.220	
6	2.50	0.22	1.440	0.1100	158.400	
7	3.00	0.29	0.220	0.1450	31.900	
8	3.50	0.25	0.181	0.1250	22.625	
9	4.00	0.25	0.721	0.1250	90.125	
10	4.50	0.19	0.392	0.0665	26.068	
11	4.70	0.00	0.001	0.0000	0.000	
L Total		H Prom	V Prom	A Total	Q Total	
4.70		0.30	0.83	1.5265	1,547
