# SERVICIOS ECOSISTÉMICOS DE REGULACIÓN HÍDRICA EN LA CUENCA PIURAY Y PROPUESTAS PARA SU RECUPERACIÓN

**UN ANÁLISIS DE LA DEGRADACIÓN, SUS EFECTOS  
SOBRE LA REGULACIÓN HÍDRICA Y EXPERIENCIAS  
DE REHABILITACIÓN Y CONSERVACIÓN**

INSTITUTO NACIONAL DE  
INVESTIGACIÓN EN GLACIARES Y  
ECOSISTEMAS DE MONTAÑA

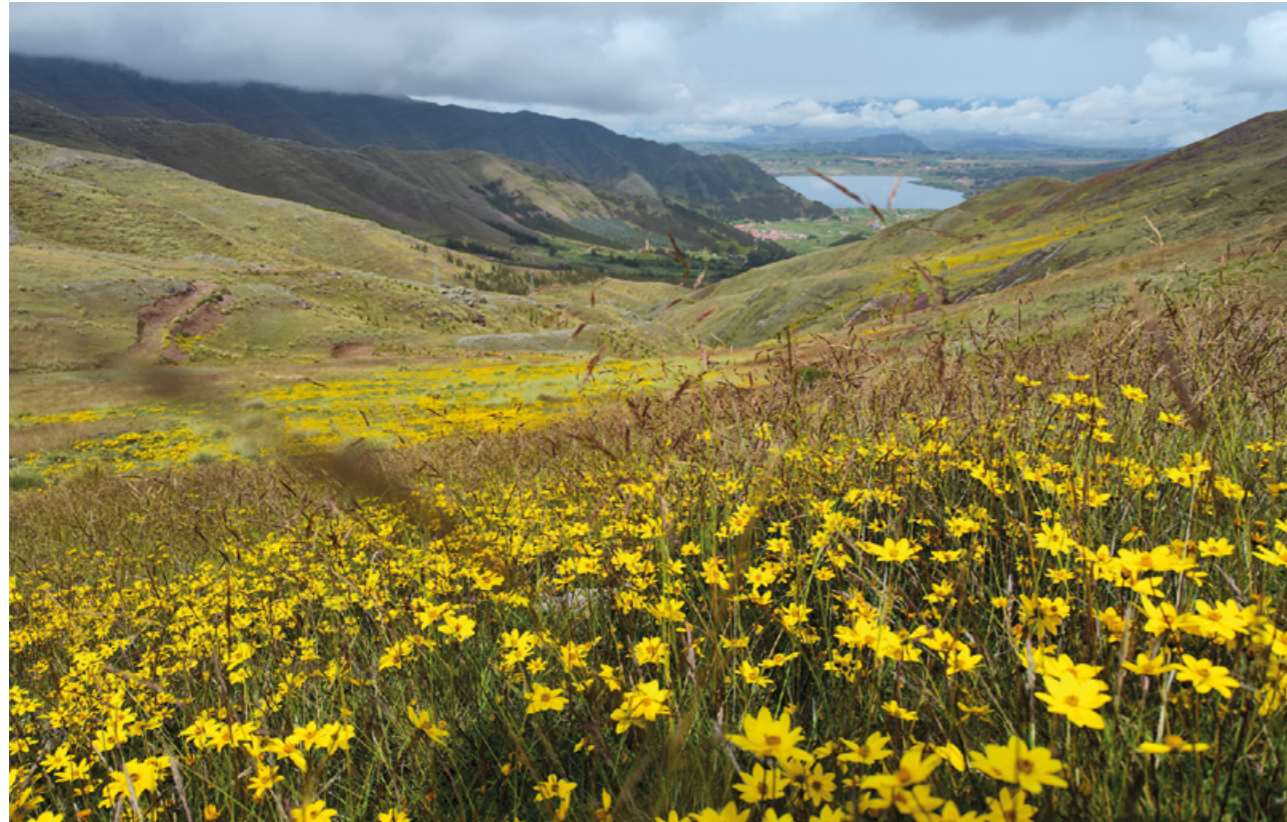
*Bidens andicola* prosperando en el ecosistema de Césped de Puna, que presenta indicios de degradación.

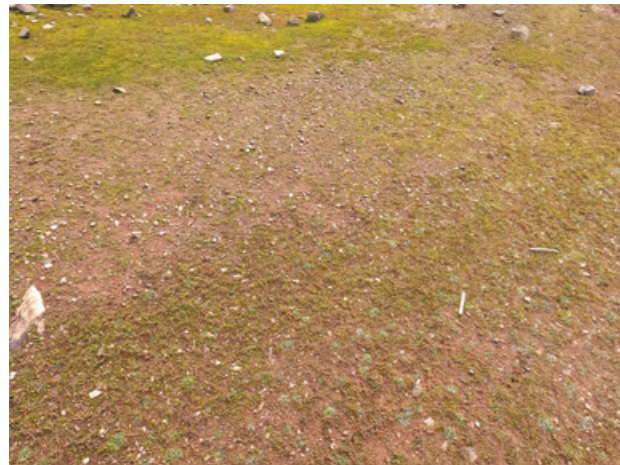
Área con escasa vegetación.

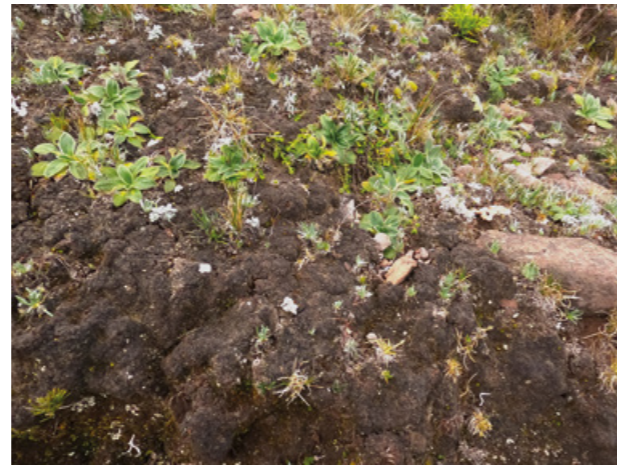
Área con costra de suelo y poca vegetación.

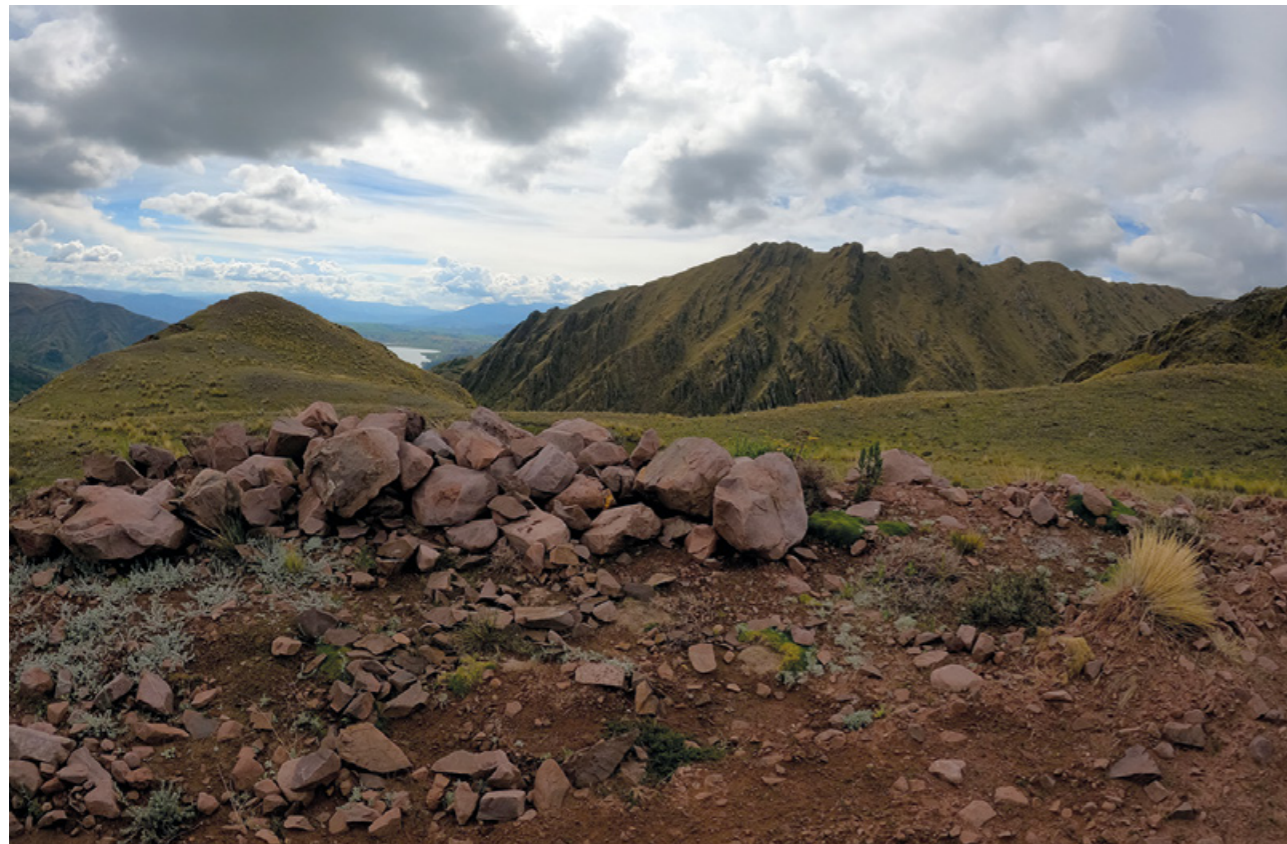
Vista de la interacción entre zonas con escasa y sin vegetación y zonas pastizales.

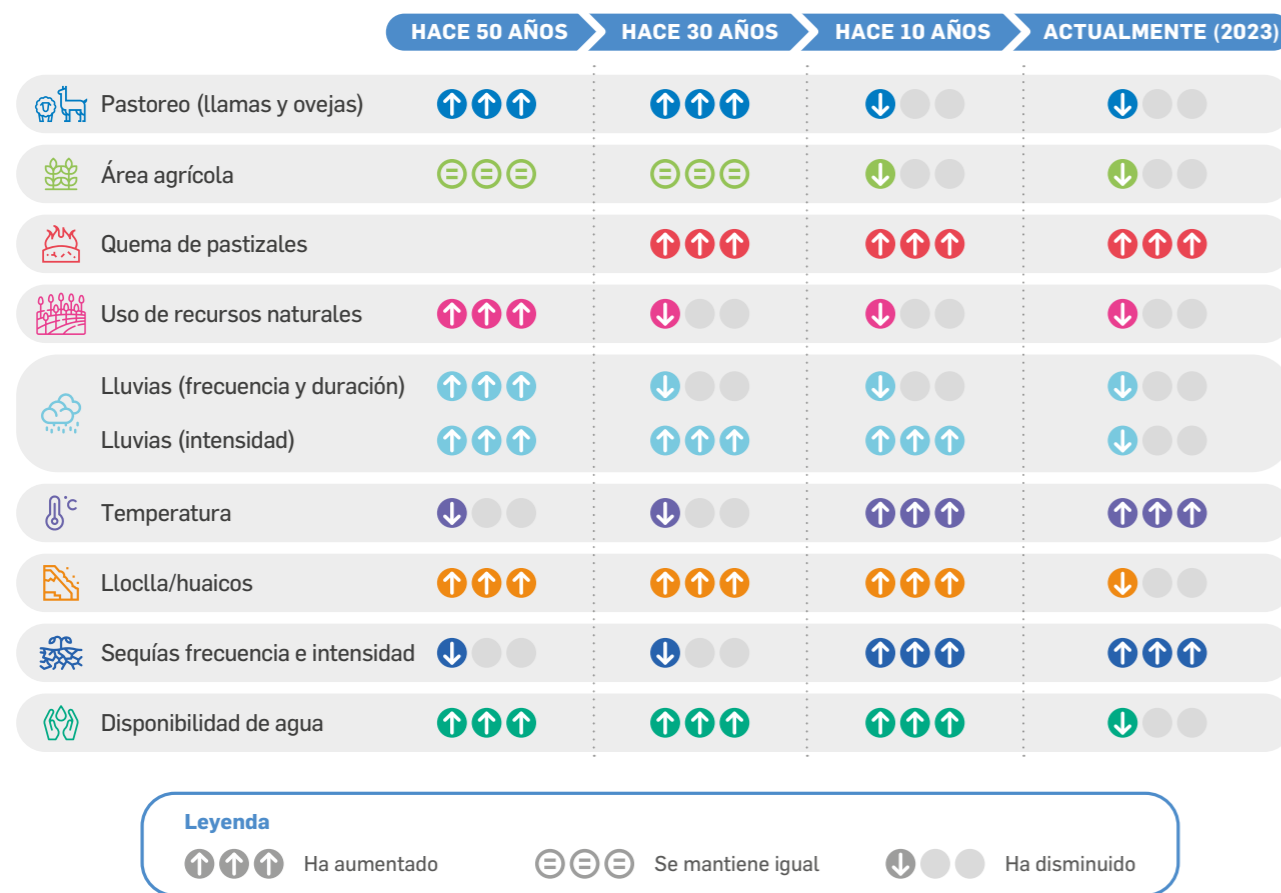
**Figura 34**

La Figura 34 representa el resultado de la percepción de la Comunidad Indígena de Umasbamba, obtenido a partir de una dinámica grupal, sobre los cambios de algunas variables, como disponibilidad de agua, lluvias, temperatura, pastoreo, entre otros, desde hace unos 50 años hasta la actualidad.

SECUENCIA TEMPORAL DE LOS CAMBIOS PERCIBIDOS POR LA POBLACIÓN DE LA COMUNIDAD INDÍGENA DE UMASBAMBA EN LOS ÚLTIMOS 50 AÑOS

Los resultados dan cuenta de una construcción intergeneracional de la percepción, reflejando la transición económica de la población a lo largo de 50 años, que ha pasado de ser mayoritariamente agropecuaria, a diversificar su economía, incorporando la crianza de animales menores, actividades artesanales y turísticas.

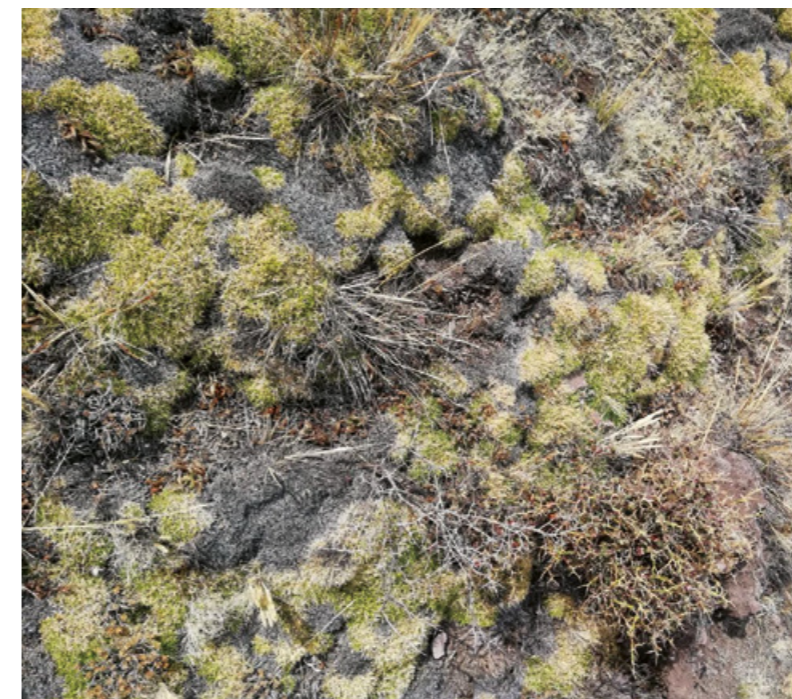
**Fotografía 7**

ESPECIES INDICADORAS DE SOBREPASTOREO *Senecio spinosus* Y *Aciachne pulvinata* (KANLLI Y PACU PACU RESPECTIVAMENTE)

Lo indicado por la población adulta mayor es consistente con lo que se observa en los pastizales de la quebrada Umasbamba, donde se han registrado especies indicadoras de sobrepastoreo (ver Fotografía 7) y especies poco palatables, como *Aristida antoniana Steud. ex Döll*, conocido localmente como "orqo iru"; *Muhlenbergia peruviana (P.Beauv.) Steud.*, conocido como "llica pasto"; *Senecio spinosus DC.* conocido como "kanlli" (Tapia & Ochoa, 1984); y *Aciachne pulvinata Benth.*, conocido como "pacu pacu" (Salvador et al., 2014).

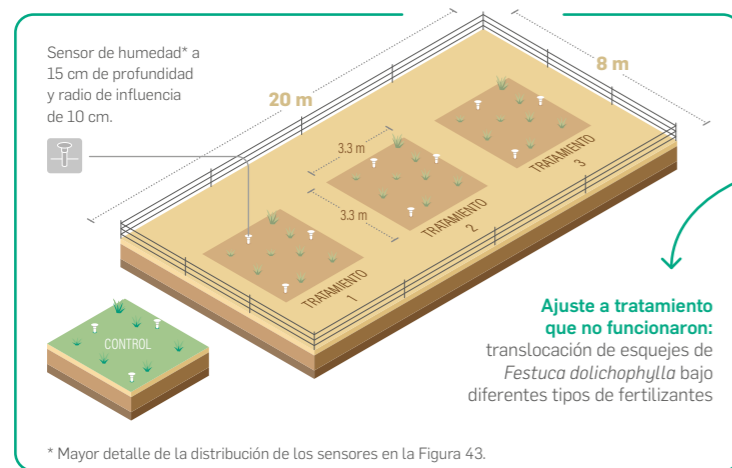
### A Diseño de parcelas 20 m x 8 m<sup>7</sup>

**Objetivos de primera implementación de tratamientos:** descompactación del suelo, remoción de rocas, aumento de infiltración y aumento de la cobertura vegetal.

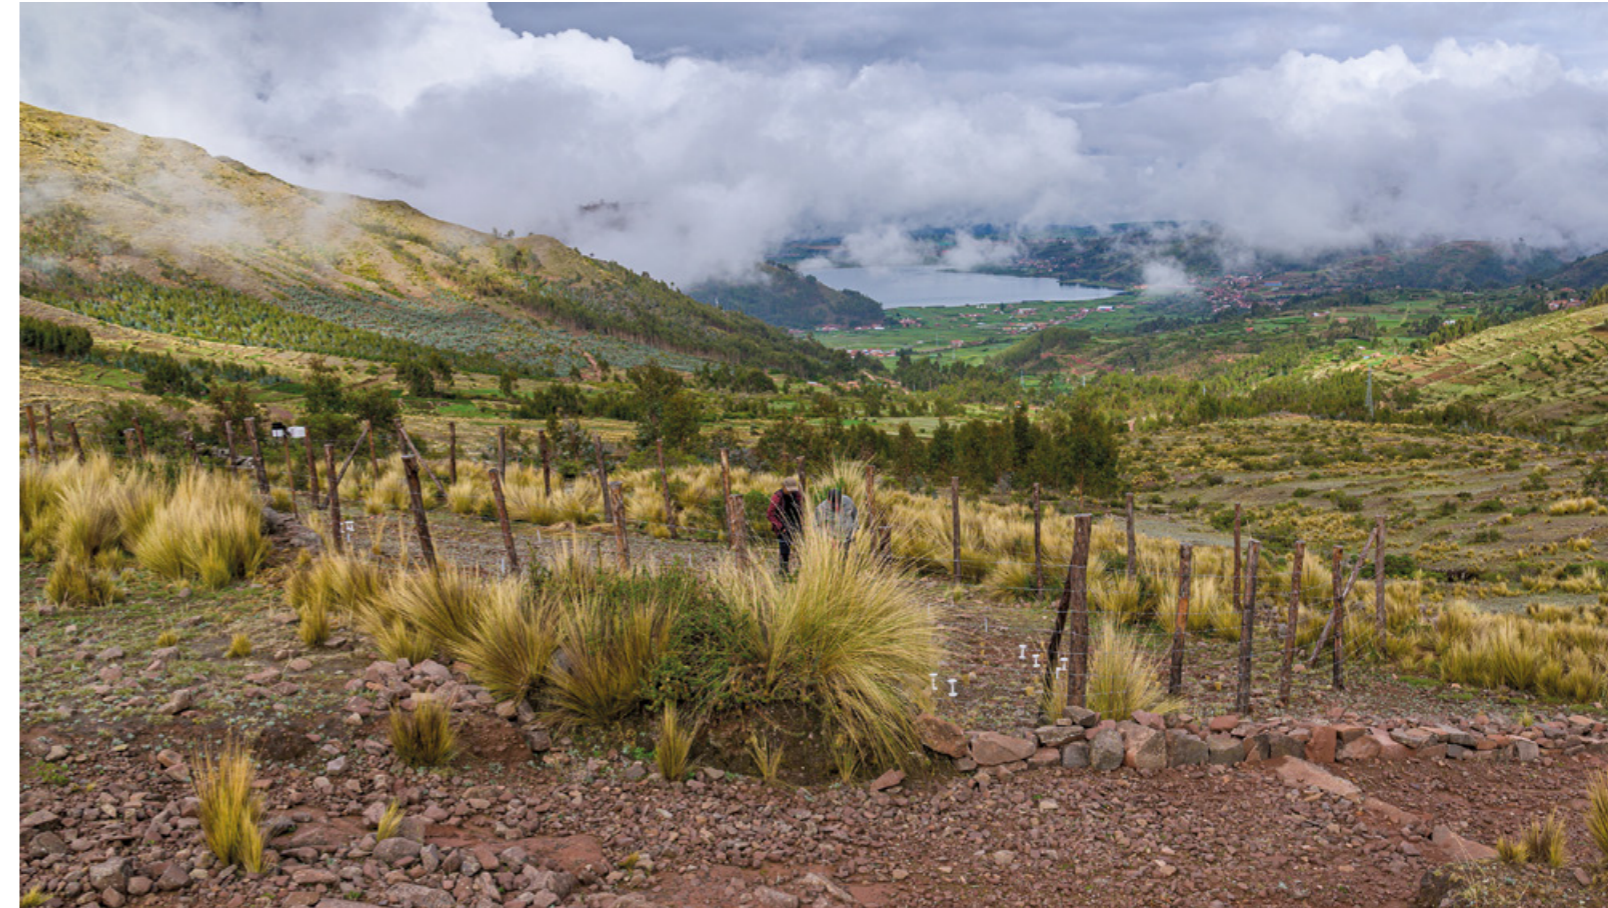
Parcela experimental de 20 x 8 m.  
Foto: Renny Díaz

La especie seleccionada para la traslocación de pasto fue *Festuca dolichophylla*. Los esquejes se extrajeron de las áreas circundantes, con abundante vegetación. Esta es una de las especies más abundantes encontradas en las evaluaciones de vegetación realizadas para todas las parcelas desde el año 2021, además es de las especies con mayores experiencias positivas en la revegetación de ecosistemas altoandinos al mostrar altos niveles de sobrevivencia (Y. Paucar et al., 2023), desarrollo vegetal (F. Trillo Zárate et al., 2020), asimilación positiva de nutrientes N, P y K (F. C. Trillo Zárate et al., 2020) e incluso favoreciendo la reducción de especies indicadoras de degradación (S. Paucar, 2019).

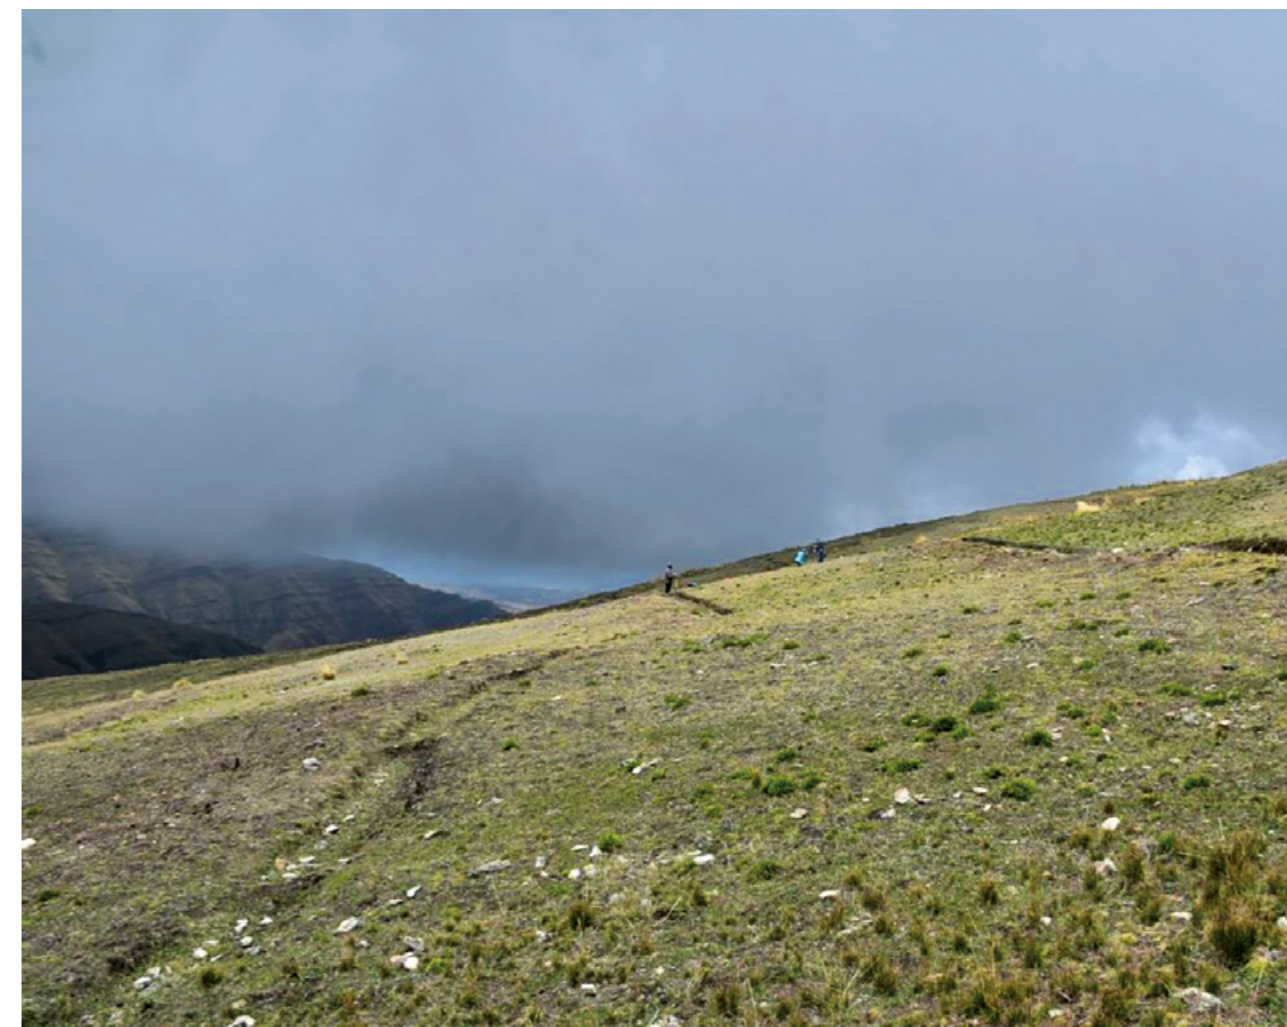
**Fotografía 8**

LUGAR DE EMPLAZAMIENTO DE LA PARCELA DE EXPERIMENTAL DE 105 m X 90 m CON PRESENCIA DE ZANJAS DE INFILTRACIÓN

Se seleccionó un sitio adicional, a las seis parcelas de 20 m x 8 m, para instalar una parcela experimental de 105 m x 90 m con un área aproximada de 9 500 m<sup>2</sup>. Esta nueva parcela, P07 (Ver Figura 2), instalada en noviembre de 2023, se localiza en una ladera cuya cumbre es cercana, de modo que se asegure que la humedad monitoreada se encuentre influenciada únicamente por las estrategias de rehabilitación aplicadas. Otro aspecto considerado fue la presencia de zanjas de infiltración, que han sido instaladas por instituciones como Programa Nacional de Manejo de Cuencas Hidrográficas y Conservación de Suelos (PRONAMA-CHCS) y Arariwa. La mayoría del territorio de cabecera de la cuenca Piuray tiene zanjas de infiltración, por lo que estas parcelas en particular darán información sobre la efectividad de estrategias de rehabilitación en zonas de montaña intervenidas con esta práctica (ver Fotografía 8).

Dentro de esta parcela, se establecieron dos subparcelas de 100 m x 30 m: una destinada a la estrategia de rehabilitación o tratamiento y la segunda a un control (ver Figura 41). A la fecha, se han instalado sensores WatchDog SMEC a profundidades de -100 cm, -60 cm y -20 cm para la medición de humedad del suelo. Este sensor registra también la temperatura del aire con un datalogger que colecta la información para su descarga periódica. Durante el año 2024, en esta parcela se ha hecho una evaluación de la vegetación y el suelo como línea base previa a la implementación de la estrategia de rehabilitación. Esta estrategia o tratamiento se efectuará con la finalidad de aumentar la recarga hídrica a través del incremento de la cobertura vegetal.
