MINISTERIO DEL AMBIENTE
INSTITUTO NACIONAL DE INVESTIGACIÓN EN GLACIARES Y
ECOSISTEMAS DE MONTAÑA

DIRECCIÓN DE INVESTIGACIÓN EN GLACIARES

**Inspección de glaciares en el ámbito de la laguna
Palcacocha.**

11 octubre 2016

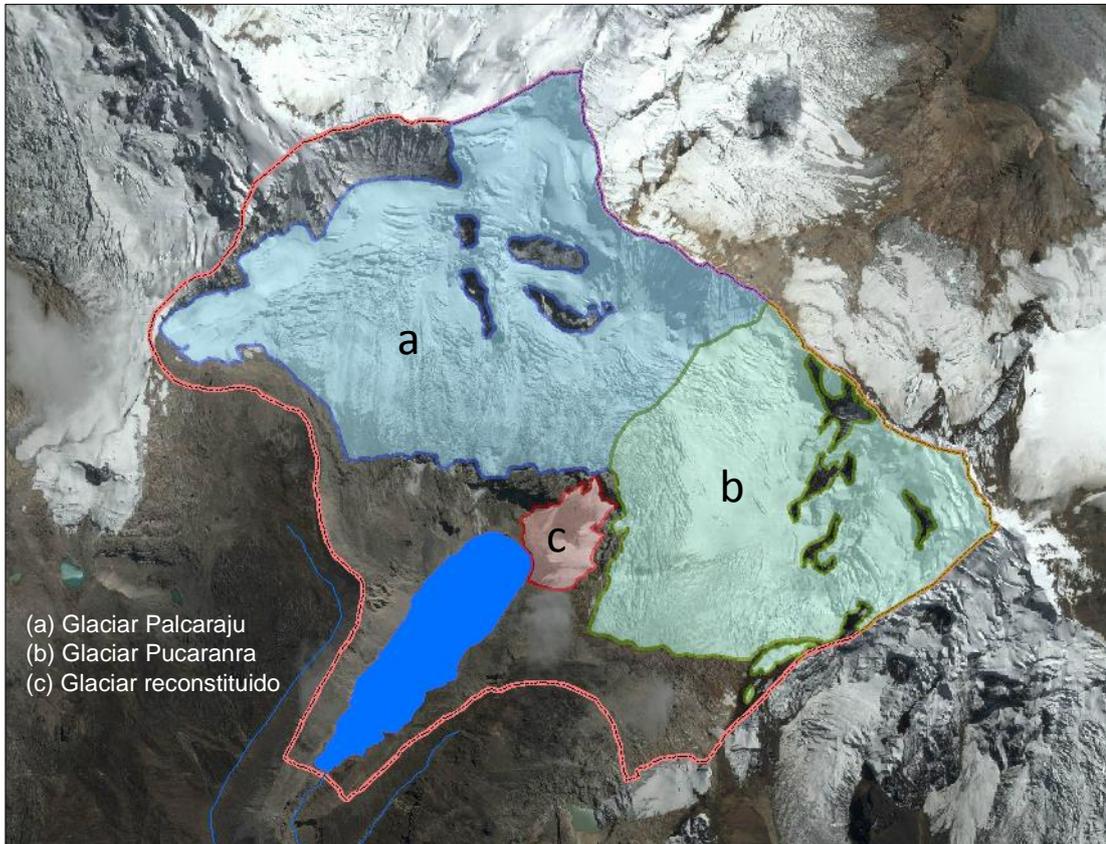
Las principales masas glaciares están ubicadas entre los nevados Palcaraju y Pucaranra, los mismo que fueron delimitados convenientemente con la finalidad de entender el grado de importancia de cada una (Ver figura N° 01).

Figura N°01. Delimitación de los glaciares ubicados dentro del ámbito de la cuenca de la laguna Palcacocha.

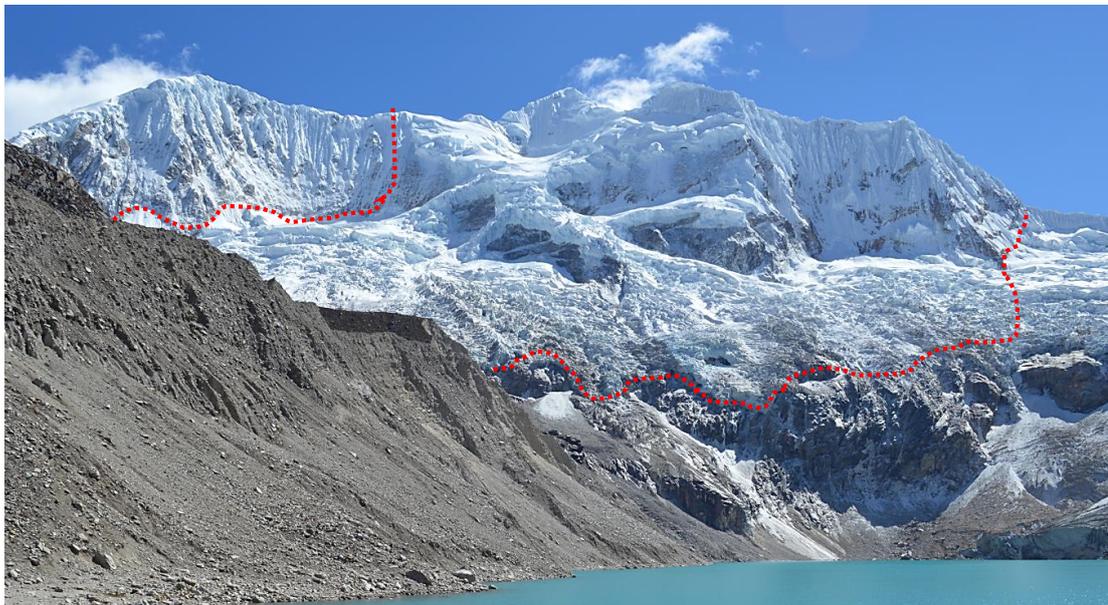
El glaciar Palcaraju (Ver fotografía N°01) situado en el nevado del mismo nombre entre las cotas 4,850 y 6,110 msnm. cuenta con una superficie aproximada de 3.88 km², la dirección predominante del flujo se orienta de norte a sur, el frente glaciar tiene una longitud de 1,587 m. La zona oeste del frente glaciar Palcaraju presenta glaciares cubiertos con detritos y escombros (Ver fotografía N°02), esta zona posee una intensa actividad erosiva producto de la escorrentía proveniente del glaciar así como también de las precipitaciones, el material morrénico es transportado directamente hacia la laguna Palcacocha.

Fotografía N°01. Glaciar Palcaraju.

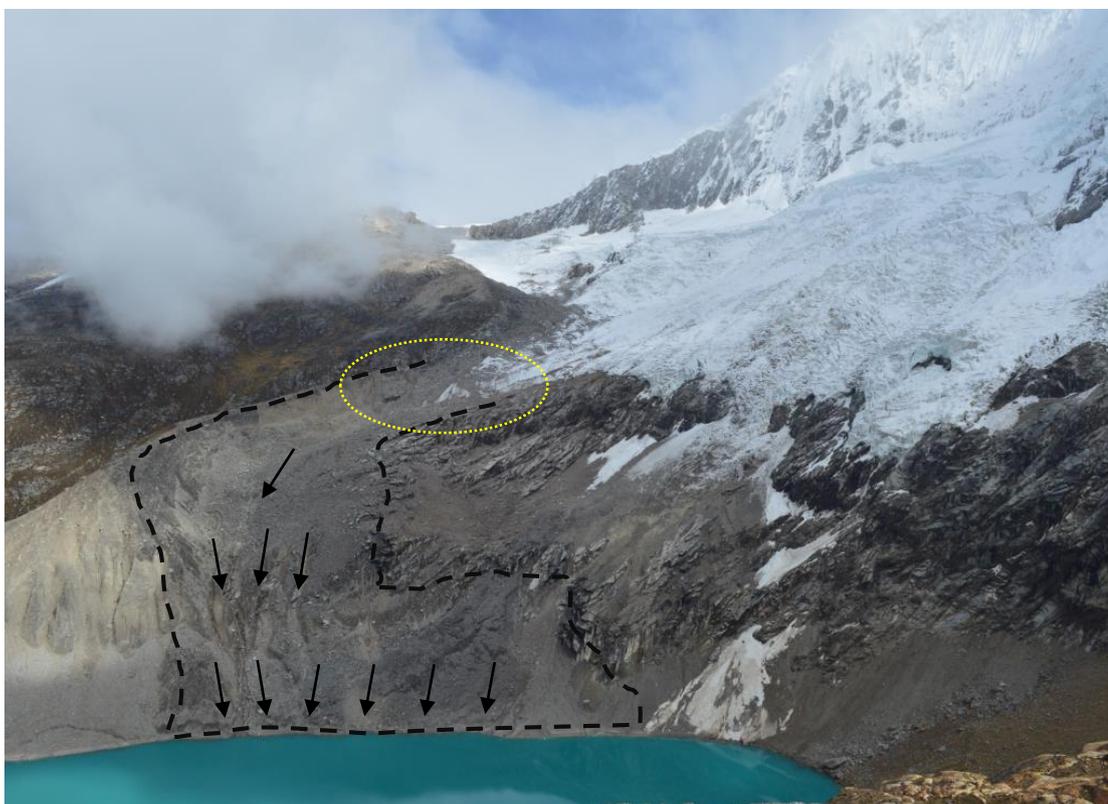
Fotografía N°02. Glaciar Palcaraju, frente glaciar cubierto con detritos y zona de aporte de sedimentos hacia la laguna Palcacocha.

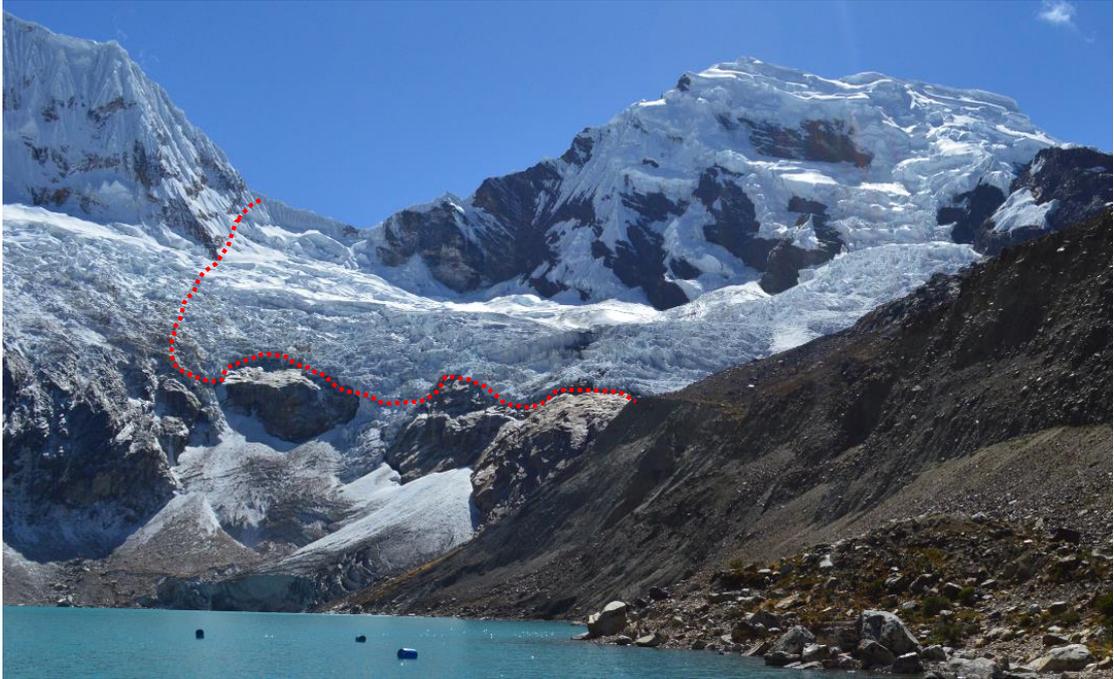
El glaciar Pucaranra (Ver fotografía N°03) situado en la cara oeste del nevado del mismo nombre entre las cotas 4,830 y 6,156 msnm. cuenta con una superficie de 2.78 km², la dirección predominante del flujo se orienta de este a oeste, el frente glaciar visiblemente agrietado tiene una longitud de 1,080 m. con bloques de hielo suspendidos directamente sobre la zona del glaciar reconstituido ubicado en la zona posterior de la laguna Palcacocha (Ver fotografía N°04).

Fotografía N°03. Glaciar Pucaranra.

- Existen frentes glaciares vulnerables y constituyen una amenaza directa en caso de desprendimiento, como son los frentes del glaciar Pucaranra.
- El glaciar reconstituido tiene su frente en contacto con la laguna, por su forma y pendiente no disiparía la energía de eventuales desprendimientos de masas de hielo provenientes del glaciar Pucaranra, por el contrario sirve de rampa para dirigir las avalanchas directamente hacia la laguna.

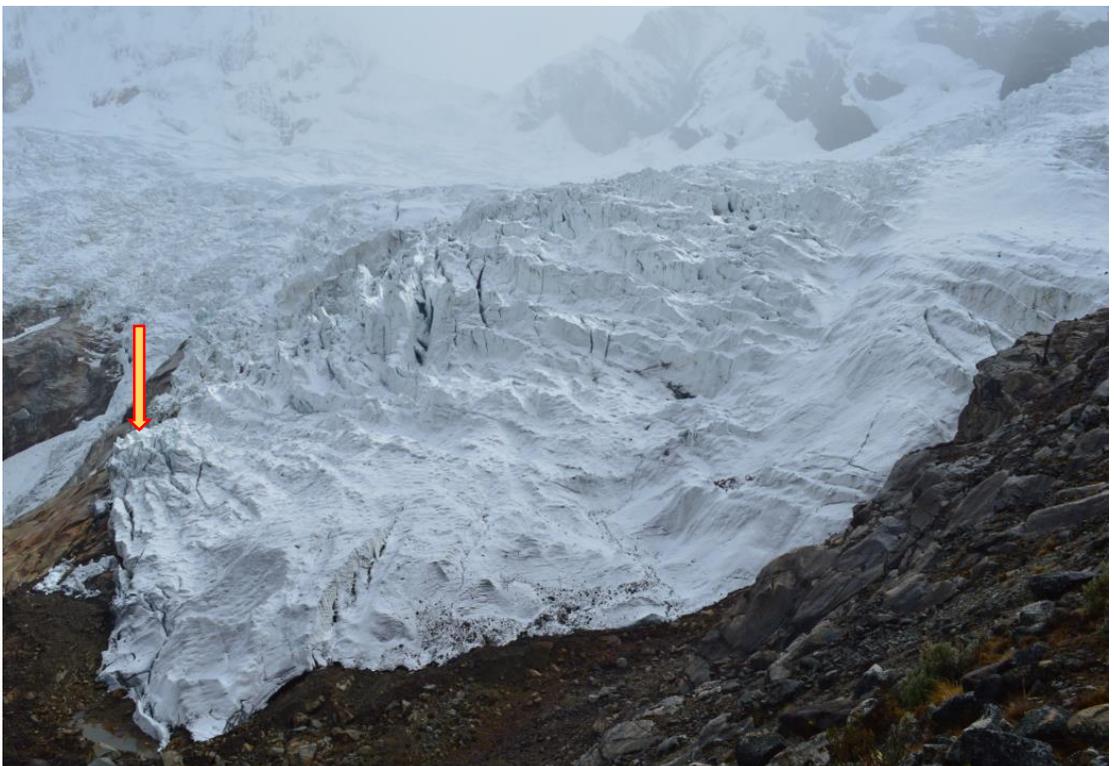
Fotografía N°04. Glaciar Pucaranra, frente glaciar con bloques de hielo fragmentados ubicado sobre el glaciar reconstituido en la zona posterior de la laguna Palcacocha.

- Se recomienda realizar el registro fotográfico de los frentes glaciares a fin de determinar cambios temporales importantes como desplazamientos y fracturas.

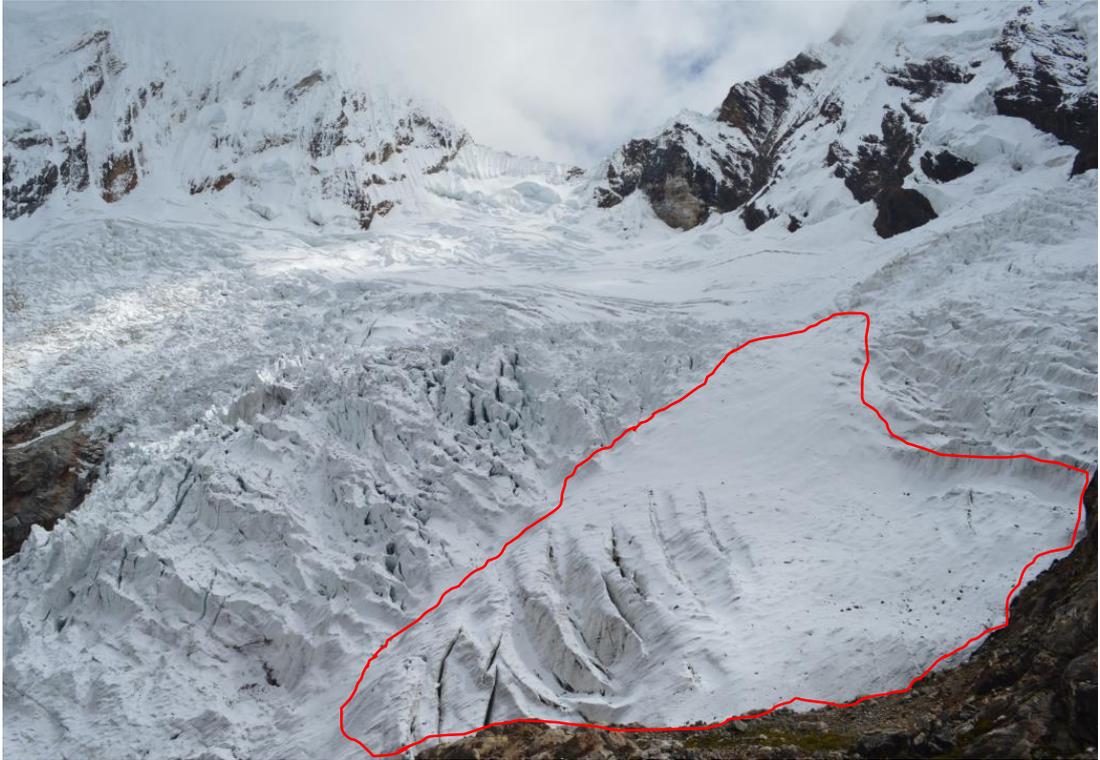
Esta zona del Glaciar Pucaranra es relativamente accesible, tal como se muestra en las fotografías N° 05 y 06, se delimita sectores donde se puede realizar pruebas y experimentación glaciológica sin mayor exposición al peligro.

Fotografía N°05. Glaciar Pucaranra, zona accesible con posibilidades para el monitoreo y estudio de espesores.

- Los glaciares ubicados en la cabecera de la laguna Palcacocha son tres: Palcaraju, Pucaranra y el glaciar reconstituido en contacto con la laguna.
- El glaciar Pucaranra en la zona lateral sur reúne condiciones de accesibilidad y seguridad para la realización de pruebas, experimentación y registro de mediciones glaciológicas.

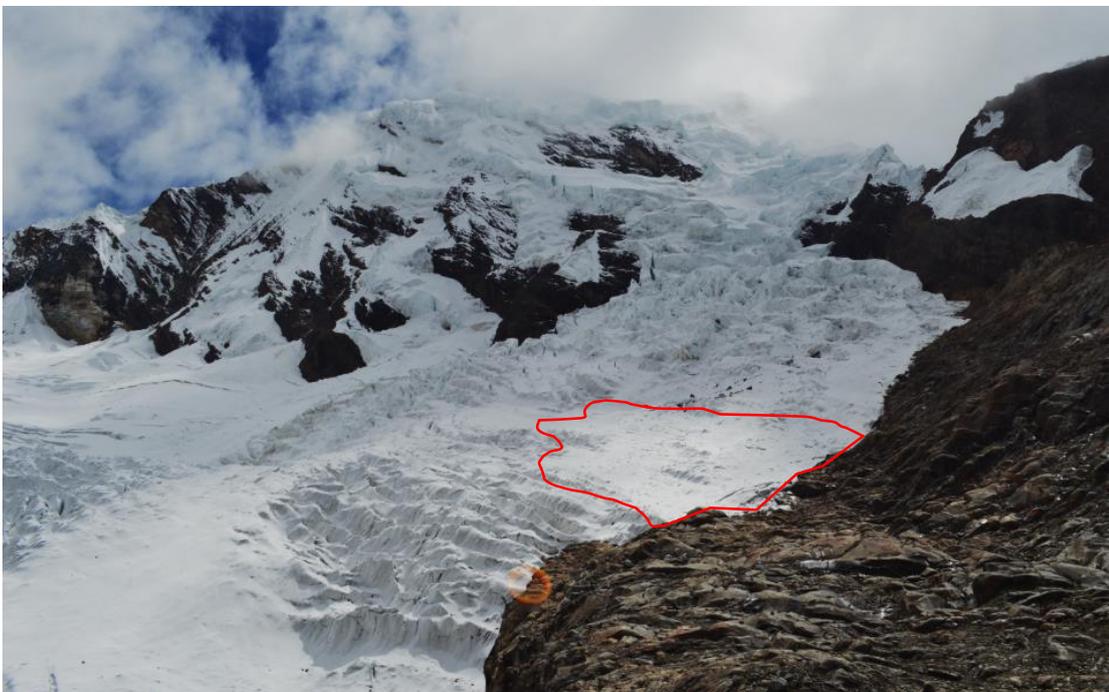
Fotografía N°06. Glaciar Pucaranra, zona accesible con posibilidades de monitoreo y estudio de espesores.

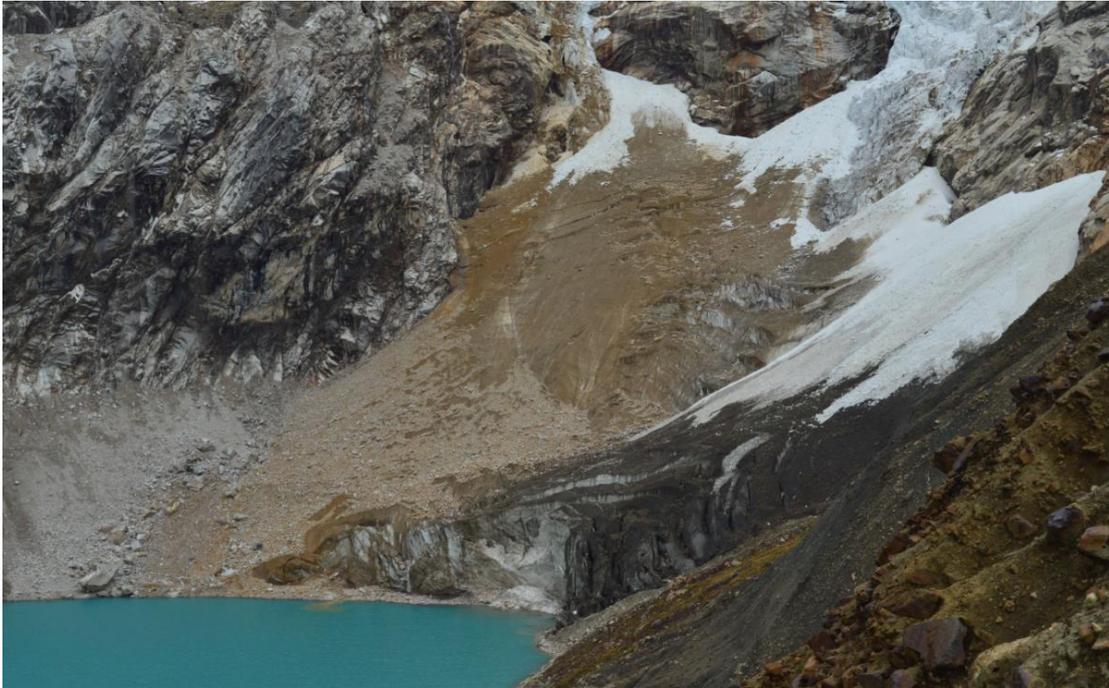
Glaciar reconstituido, ubicada en la zona posterior de la laguna Palcacocha está formada a partir de los desprendimientos de los glaciares Palcaraju y Pucaranra, es un cuerpo glaciar con fuerte dinámica propia de su origen, este glaciar funciona como un cuerpo receptor y disipador de energía de los desprendimientos de hielo y detritos. El frente glaciar se encuentra en contacto con la laguna Palcacocha y expuesto a la fusión proveniente de los cambios de temperatura del agua. Este glaciar es inaccesible y se considera zona de peligro muy alto. (Ver fotografías N°s 07 y 08)

Fotografía N°07. Glaciar reconstituido.

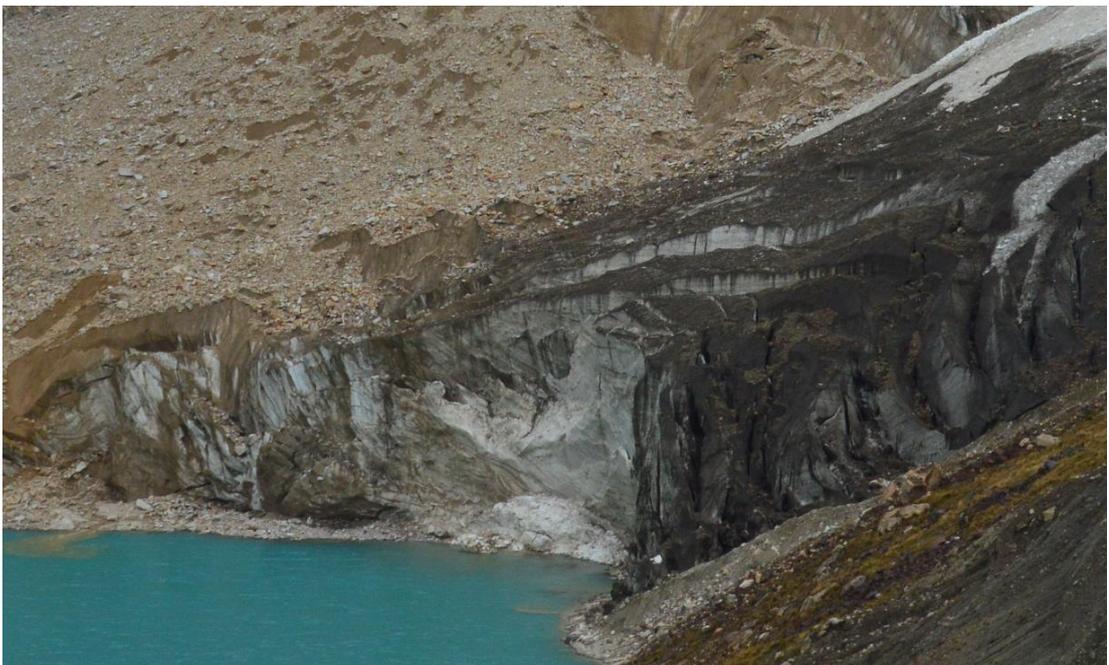
Fotografía N°08. Glaciar reconstituido, frente glaciar en contacto con la laguna Palcacocha.
