INFORME N° 001-2025-INAIGEM-DIG-SDRAG-ITC

INSPECCIÓN TÉCNICA DE LA LAGUNA CANCAHUA DEBIDO AL DESBORDE DEL 3 DE MARZO DE 2025

Distrito de Shilla, provincia de Carhuaz, departamento de Áncash

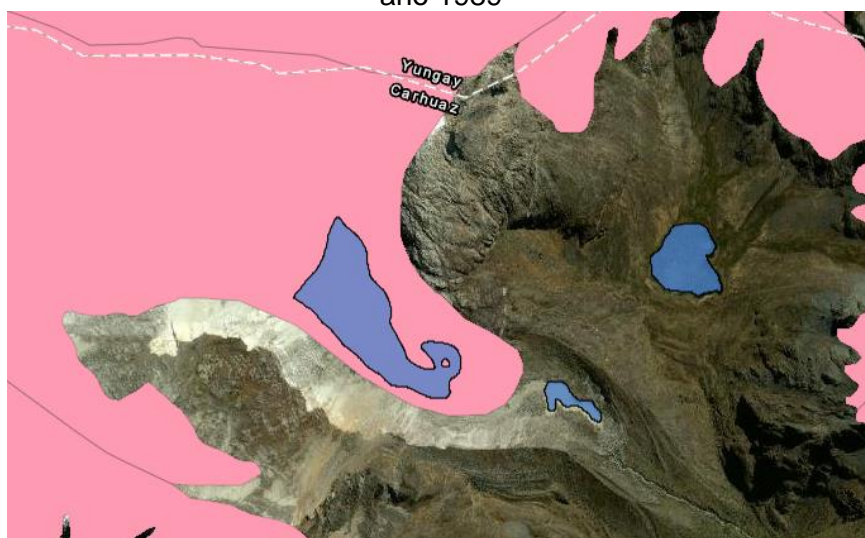
Figura 3. Ubicación actual de la laguna Cancagua según el Inventario de Glaciares del año 1989

Fuente: Hidrandina (1989) Glaciar representado en color rosado y lagunas actuales en color azul.

La Figura 3 muestra en color rosado el ámbito del glaciar Chopicalqui, el cual ha ido retrocediendo durante los últimos 37 años, permitiendo la formación y configuración de la actual laguna Cancahua. La misma imagen muestra en color azul las lagunas que se pueden identificar el día de hoy entre su entorno.

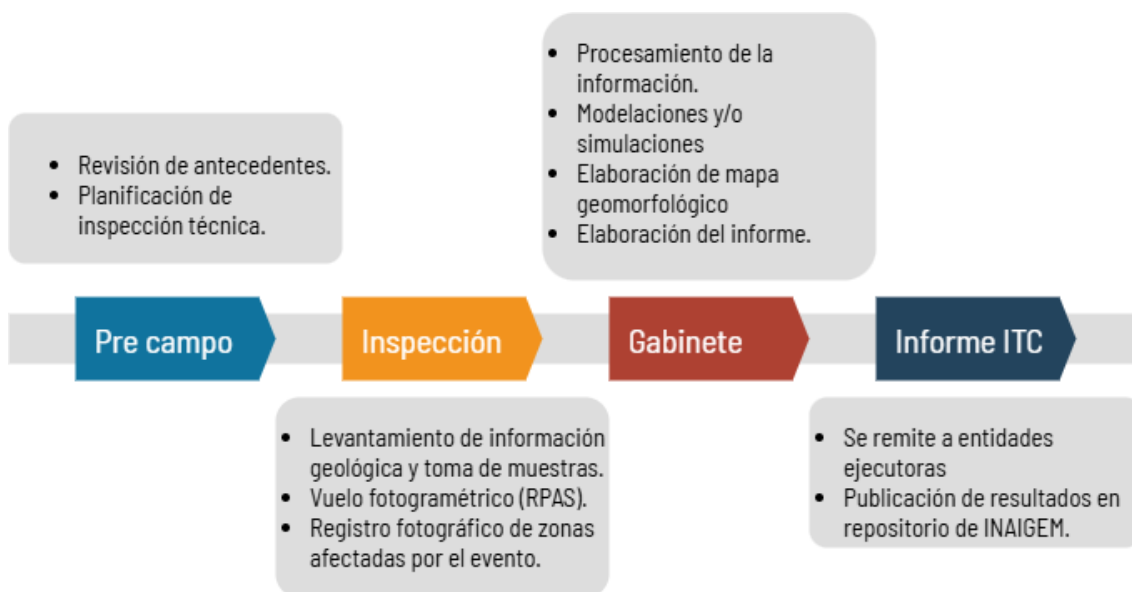
Figura 5. Flujo metodológico

A continuación, se muestra el flujo metodológico aplicado en el proceso de la inspección técnica a la laguna Cancahua (Figura 5):

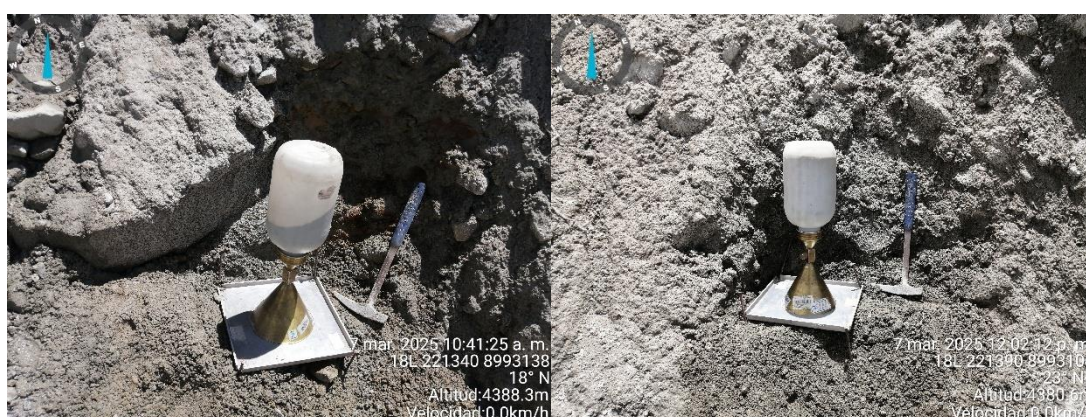
Figura 6. Toma de muestra de suelo y realización de ensayos de densidad

En los puntos de muestreo se realizaron a su vez ensayos de densidad *in situ* mediante el método de cono de arena, permitiendo determinar la densidad natural del terreno en sus condiciones naturales (Figura 6).

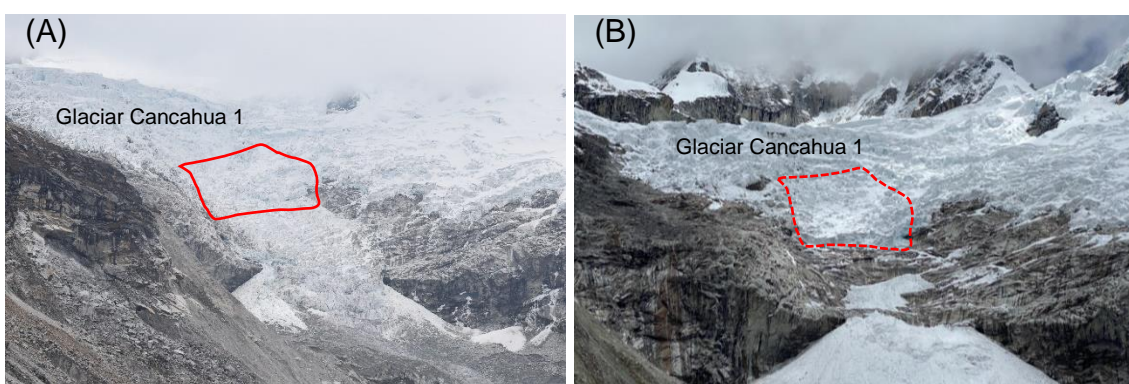
Figura 12. Ubicación de la zona de desprendimiento en las fechas 2023 y 2025

La ubicación del desprendimiento se puede observar desde la Figura 12, delimitado con el color rojo en dos tiempos. La imagen A muestra una imagen de la zona de desprendimiento y avalancha en el año 2023 y la imagen B muestra este sector durante el 2025, posterior al evento que desencadenó al GLOF de marzo del presente año.

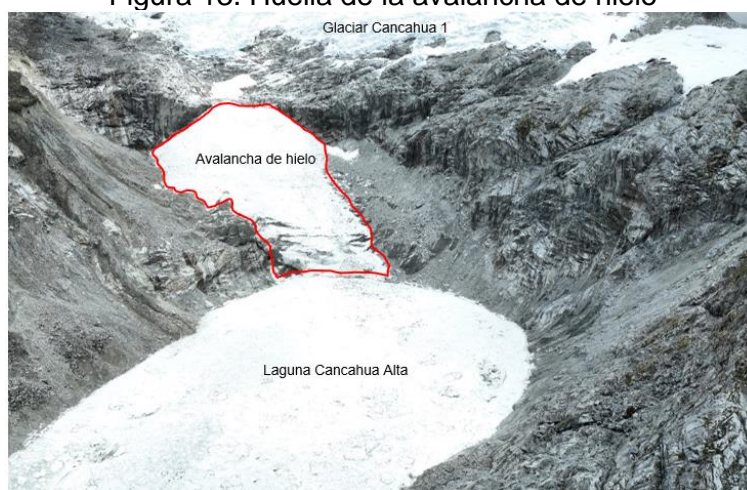
Figura 13. Huella de la avalancha de hielo

Por lo analizado hasta esta parte, se determina que el evento que desencadenó el aluvión o GLOF del 3 de marzo de 2025 fue la avalancha de hielo proveniente del glaciar Cancahua Alta. Se estima que el volumen desprendido desde la ladera del glaciar osciló entre los 90,000 m³ y 110,000 m³ (Figura 13). Este impacto sobre la laguna generó ondas de impulso con la suficiente energía potencial y cinética que provocó el su desborde, generando el mecanismo para la generación de un flujo de detritos y lodo que impactó en la zona intermedia y baja de la quebrada Cancahuapampa.

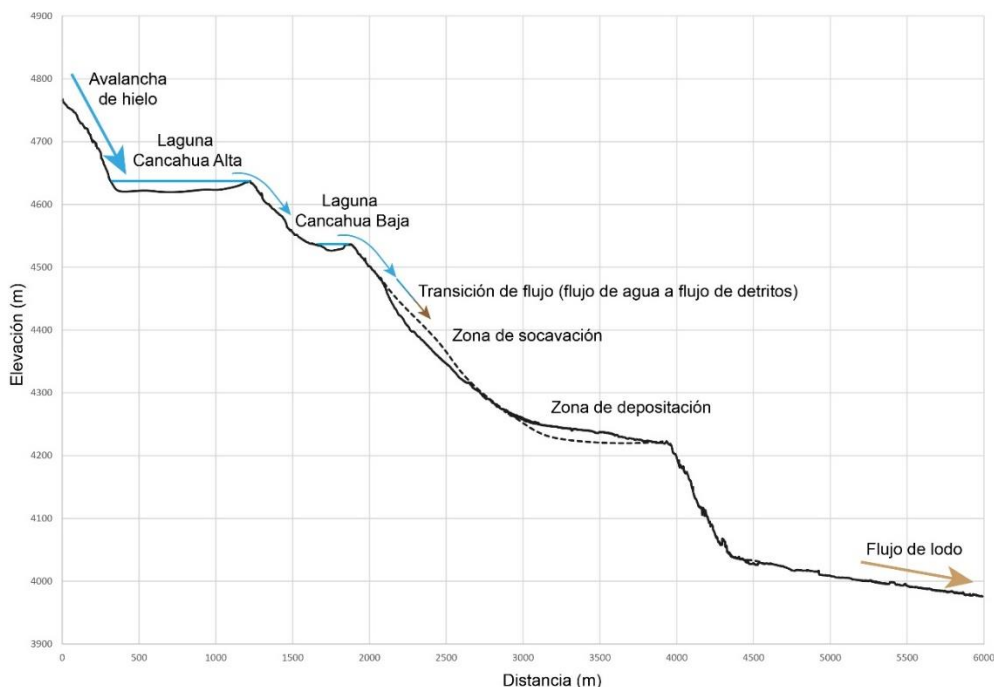
Figura 18. Perfil longitudinal del proceso en cadena del GLOF

El flujo que generó provocó una intensa socavación en el cauce aguas abajo, movilizando sedimentos (de la zona de socavación) y depositando materiales de mayor diámetro en la zona de planicie (zona de depósito). El flujo resultante mantuvo su energía y continuó su avance a través de la quebrada Cancahuapampa, siguiendo la pendiente natural del terreno. Este comportamiento se representa esquemáticamente en la Figura 18.

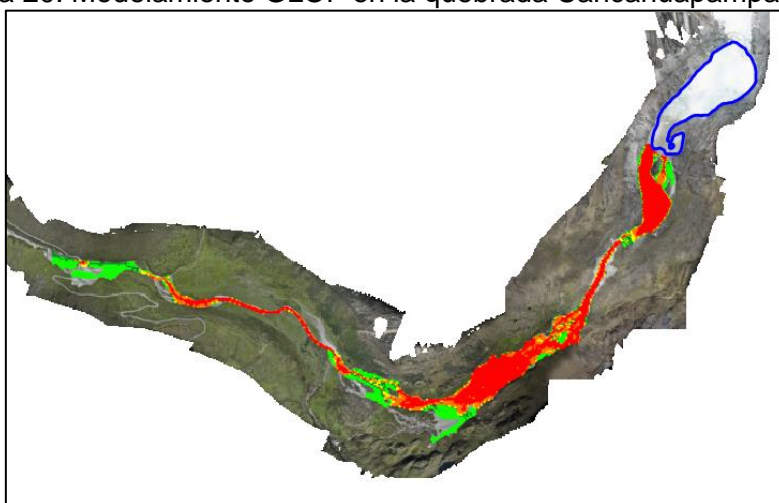
Figura 20. Modelamiento GLOF en la quebrada Cancahuapampa y Ulta

El modelamiento del flujo de detritos fue desarrollado utilizando el modelo hidrológico e hidráulico FLO-2D, integrando datos clave como la topografía detallada del área de estudio, hidrogramas base y de desborde correspondientes a la laguna Cancahua Alta, así como el volumen estimado de sólidos erosionado. La simulación permitió reproducir el comportamiento del flujo en condiciones reales, arrojando como resultado velocidades máximas del orden de 10 m/s y tirantes (profundidad del flujo de agua) de hasta 4 metros.

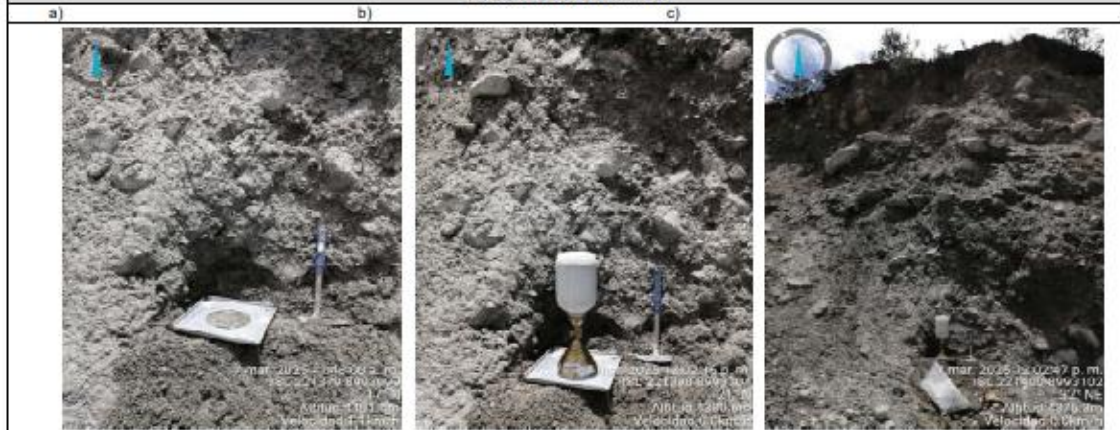
Fotografía: a) Preparación del suelo para la realización del ensayo in situ, b) Realización del ensayo de densidad, c) Vista de la morrena emplazada en la margen izquierda del canal de salida de la laguna Cancahua.
