# EVALUACIÓN NACIONAL DE LAGUNAS GLACIARES CON RIESGO DE DESBORDE 2024

EVALUACIÓN NACIONAL DE  
LAGUNAS GLACIARES CON  
RIESGO DE DESBORDE **2024**

El presente estudio define, por primera vez, una clasificación nacional de lagunas glaciares por niveles de riesgo de desborde, realizado a partir del análisis de la susceptibilidad de desborde y la exposición al peligro. La finalidad es brindar información objetiva de las áreas prioritarias de intervención para la reducción del riesgo de desastres por peligros asociados a glaciares.

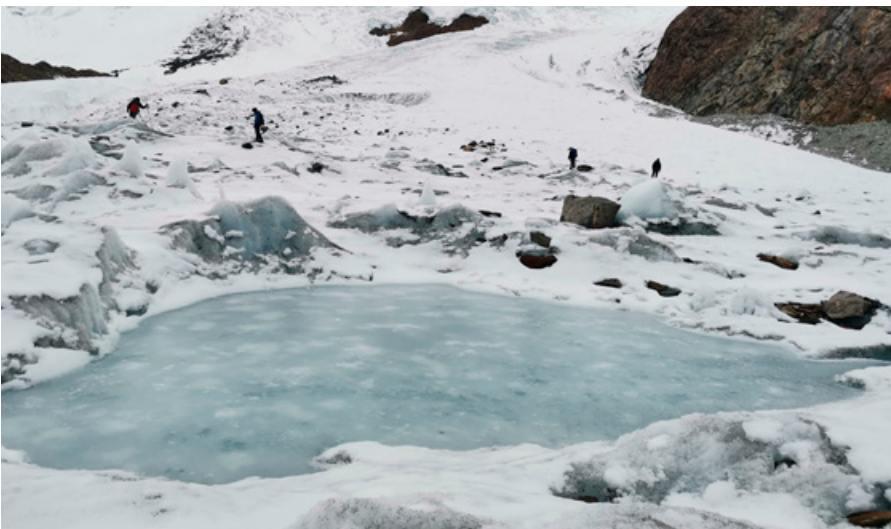
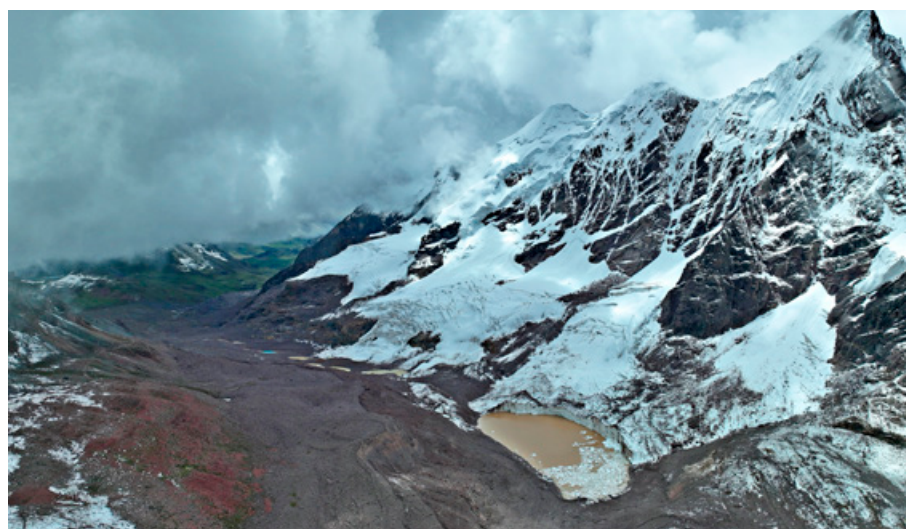
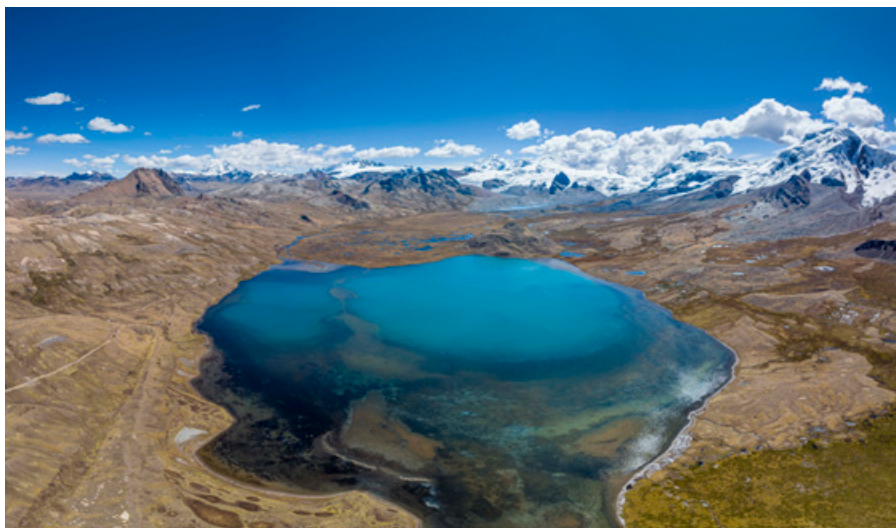
Figura 1. Tipos de lagunas glaciares: a. supraglaciar, b. proglaciar y c. periglaciar

**a. Lagunas supraglaciares:** se encuentran sobre la superficie glaciar, por lo que pueden incrementar el derretimiento del hielo y la formación de grietas que facilitan el drenaje del agua. Suelen ser variables en el tiempo. Además, son poco comunes y tienden a presentar un tamaño reducido.

**c. Lagunas periglaciares:** se ubican en el entorno de un glaciar, pero ya no están en contacto con él. Son las más abundantes en el Perú.

A. LAGUNA  
SUPRAGLACIAR

B. LAGUNA  
PROGLACIAR

## C. LAGUNA PERIGLACIAR

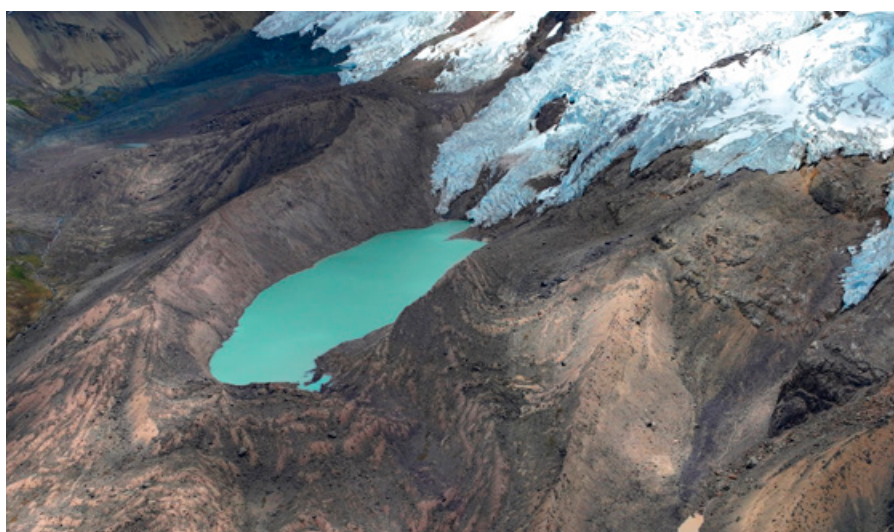
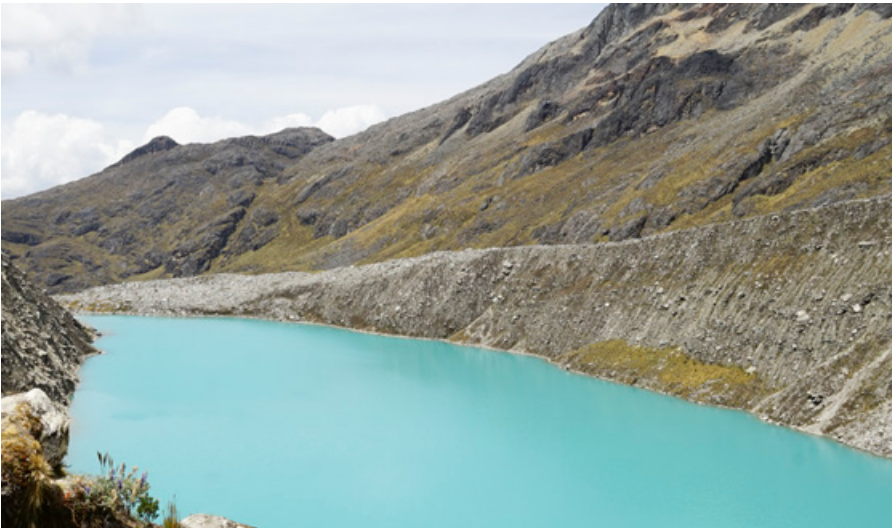
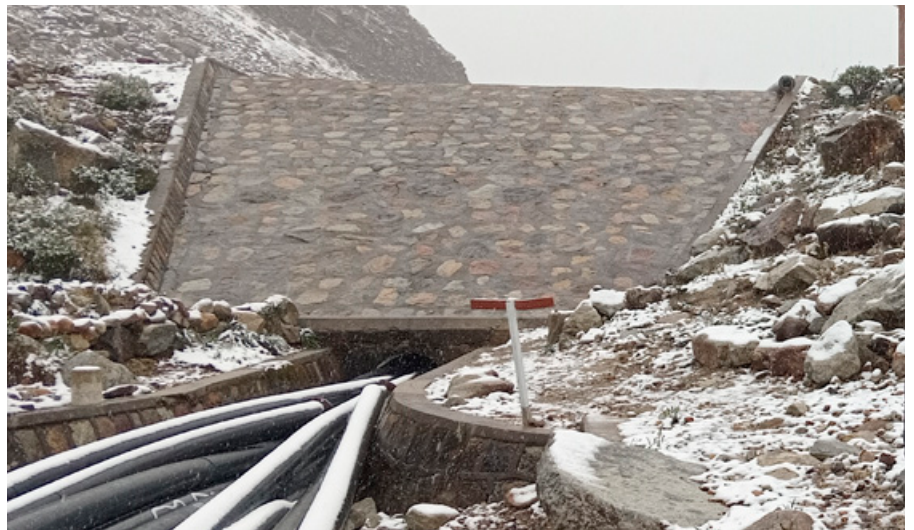
## A. LAGUNA REPRESADA POR ROCA

## B. LAGUNA REPRESADA POR MORRENAS

## C. LAGUNA REPRESADA POR DIQUES MIXTOS

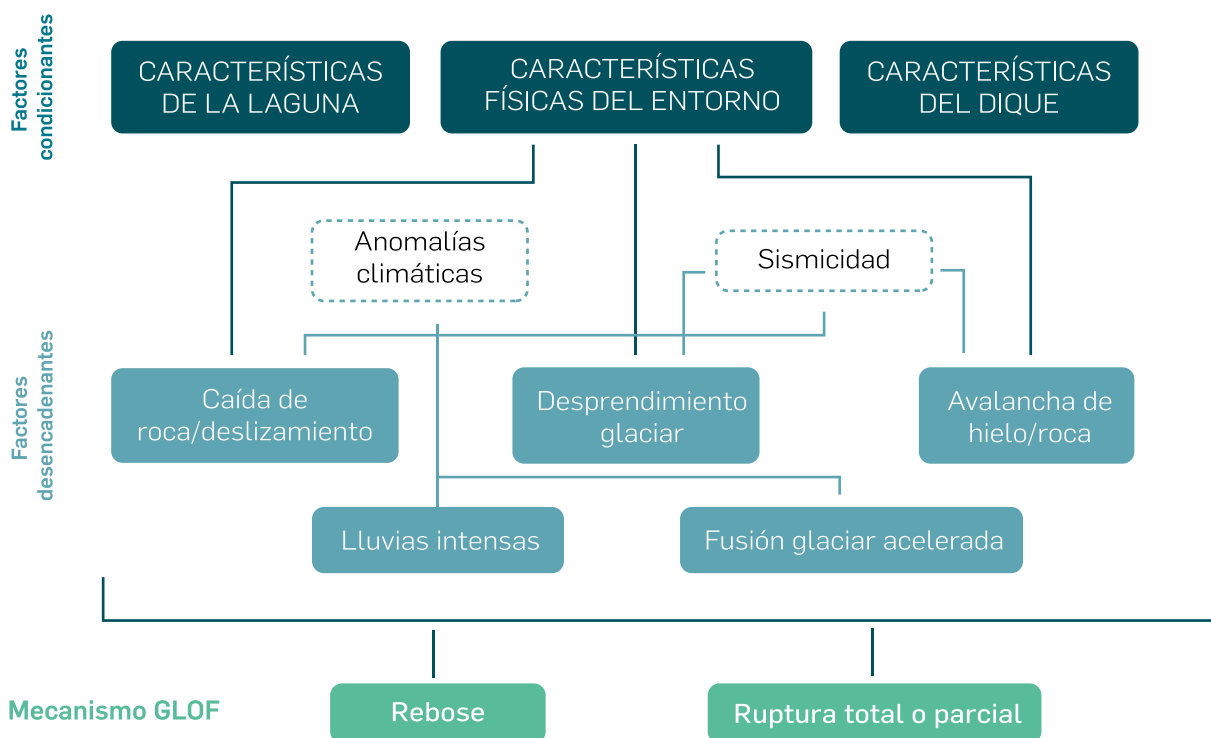
Figura 7. Diagrama de flujo de los factores condicionantes y desencadenantes del peligro por GLOF

A continuación, se describen los principales factores que se relacionan con la ocurrencia de un GLOF, agrupados por tipo.

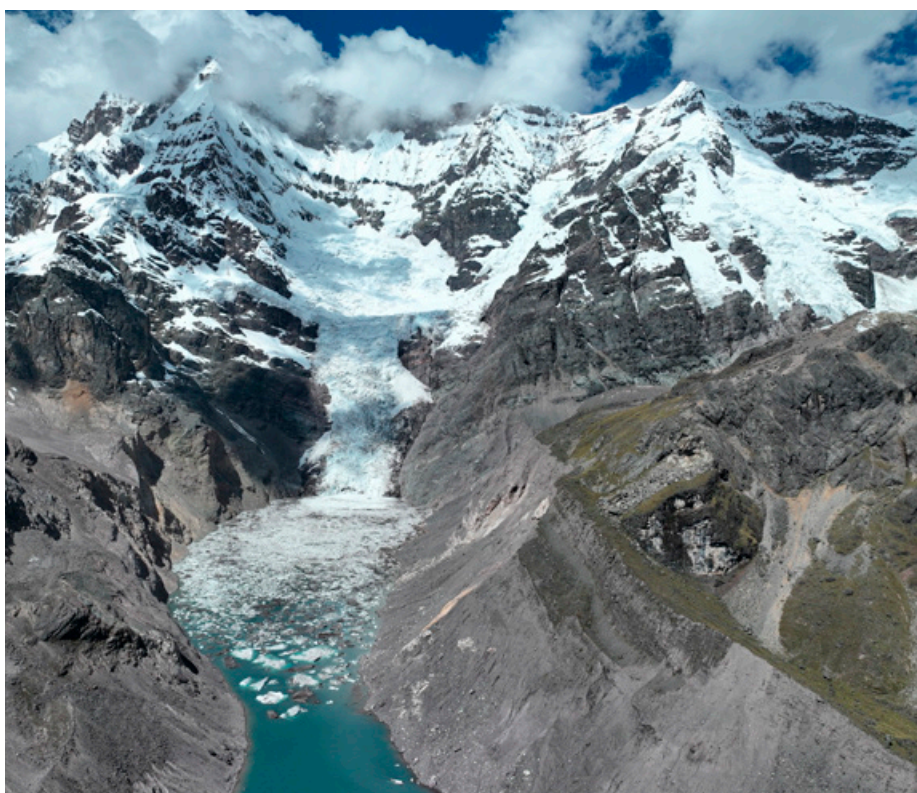
**Figura 10. Zonas inestables en el entorno de lagunas glaciares: a. Deslizamientos en la laguna Upiscocha. b. Desprendimientos de hielo sobre laguna en la cordillera Apolobamba**

Por otro lado, las características de la roca, como la pendiente, tipo de roca, presencia de fracturas y grado de meteorización, influyen en la posibilidad de caída de rocas o deslizamientos sobre la laguna que pueden generar su rebose.

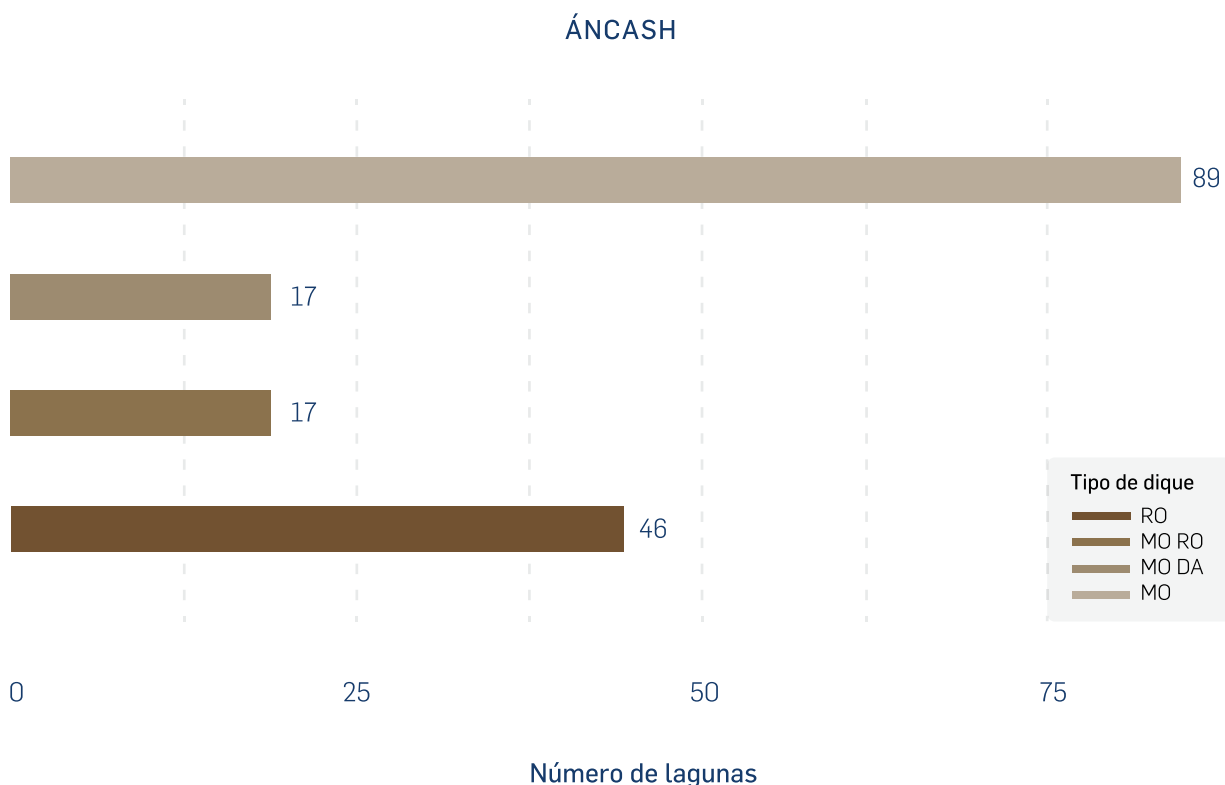
**Figura 42. Tipos de dique en las lagunas glaciares con riesgo de desborde en el departamento de Áncash**

*Nota.* Los tipos de dique se clasifican según el material que los compone, de la siguiente manera: de morrena (MO), de morrena con dique artificial (MO DA), de morrena con roca (MO RO) y de roca (RO).

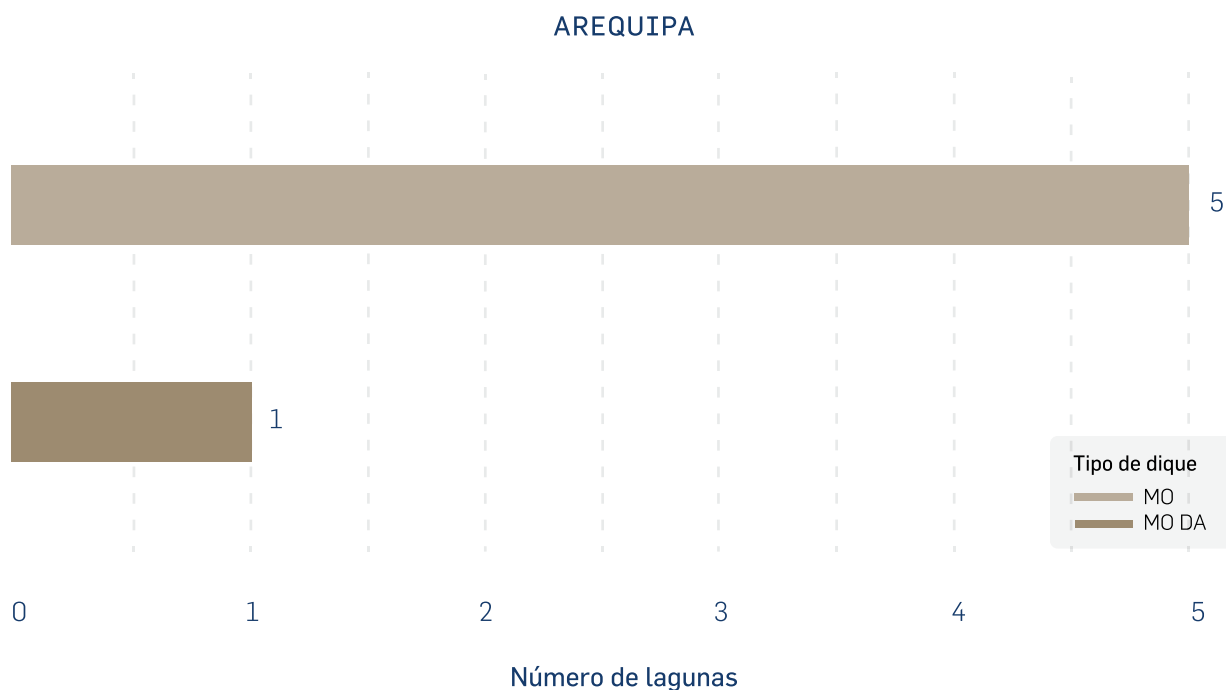
**Figura 45. Tipos de dique en las lagunas glaciares con riesgo de desborde en el departamento de Arequipa**

De las 6 lagunas con riesgo de desborde, 1 tiene dique de morrena y artificial (MO DA) y 5 dique de morrena (MO) (ver Figura 45).

*Nota.* Los tipos de dique se clasifican según el material que los compone, de la siguiente manera: de morrena (MO) y de morrena con dique artificial (MO DA)

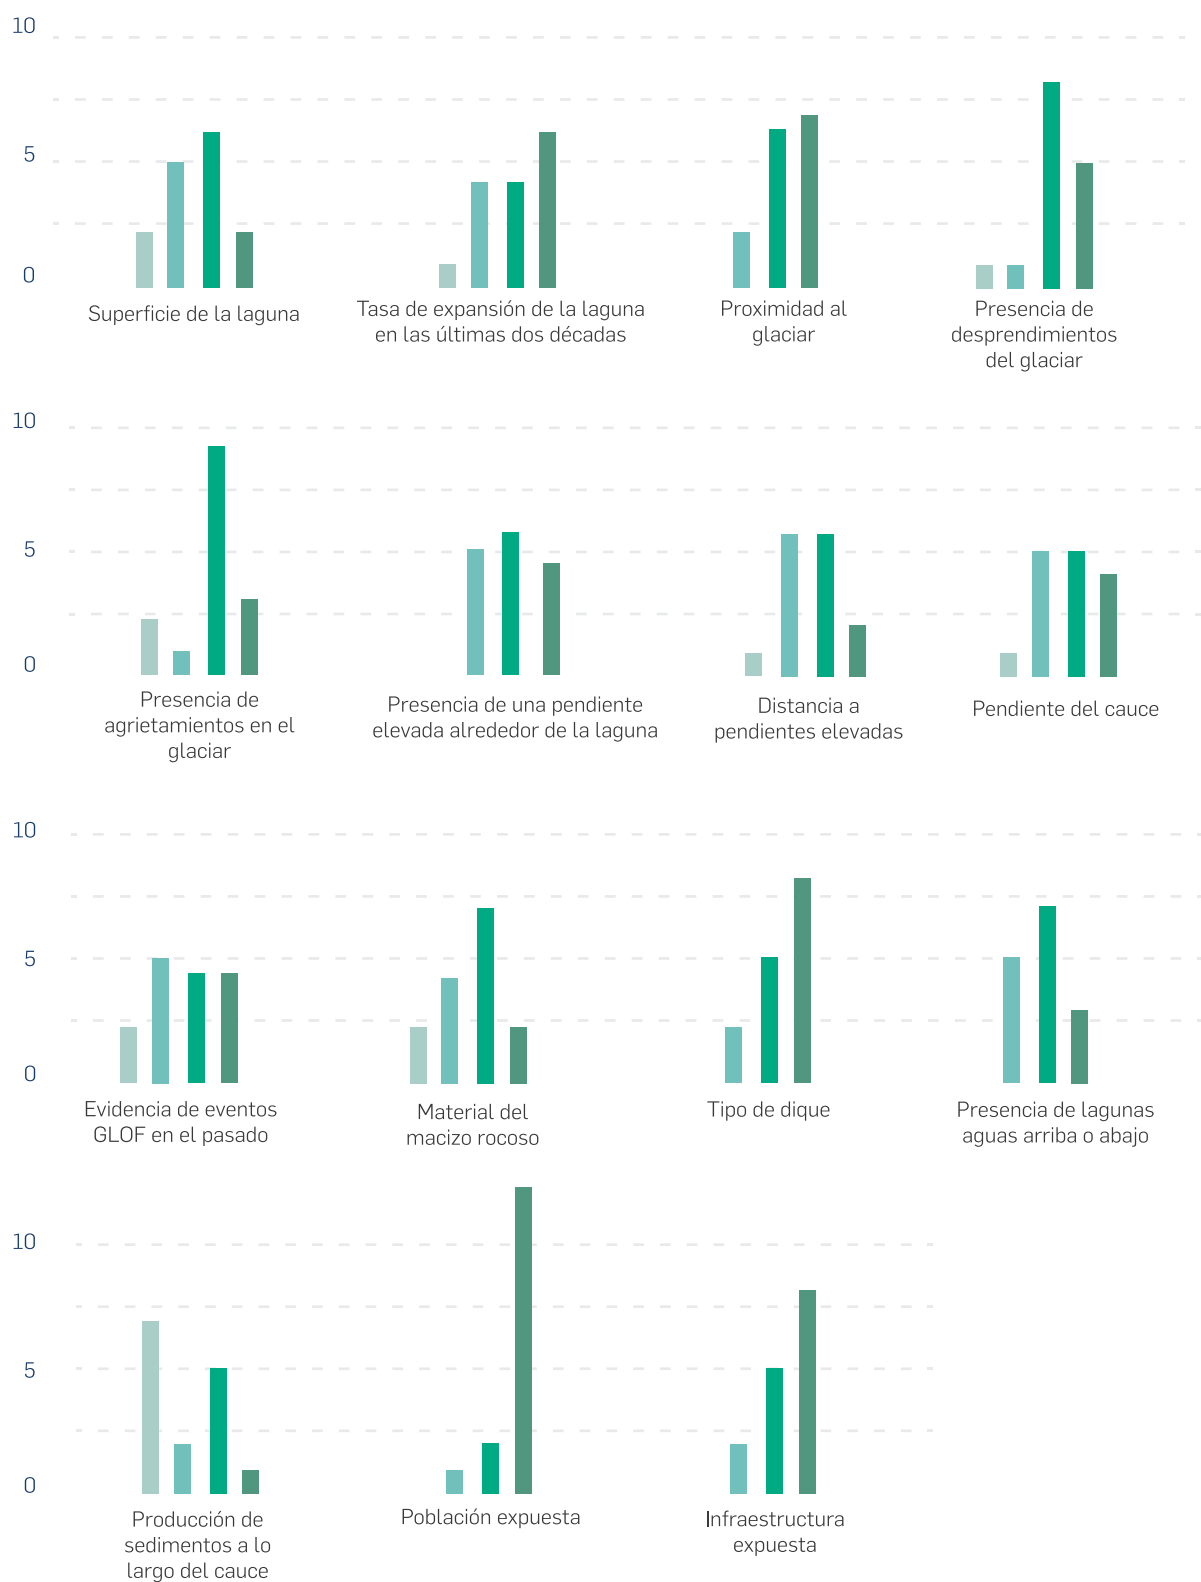
### Principales resultados de valoración de criterios para evaluación del riesgo de GLOF

■ Nada importante   
 ■ Poco importante   
 ■ Algo importante   
 ■ Importante   
 ■ Muy importante
