SERVICIOS ECOSISTÉMICOS DE REGULACIÓN HÍDRICA EN LA CUENCA PIURAY Y PROPUESTAS PARA SU RECUPERACIÓN RESUMEN PARA TOMADORES DE DECISIÓN

El Instituto Nacional de Investigación en Glaciares y Ecosistemas de Montaña (INAIGEM), adscrito al Ministerio del Ambiente (MINAM) mediante la Ley N° 30286, promueve la investigación aplicada y la innovación en tecnologías y prácticas tradicionales de conservación de glaciares y ecosistemas de montaña. La Oficina Desconcentrada Macrorregión Sur del INAIGEM, entre el 2019 y 2024, ha realizado estudios en la cuenca Piuray, Cusco, para desarrollar propuestas de recuperación del servicio ecosistémico de regulación hídrica.

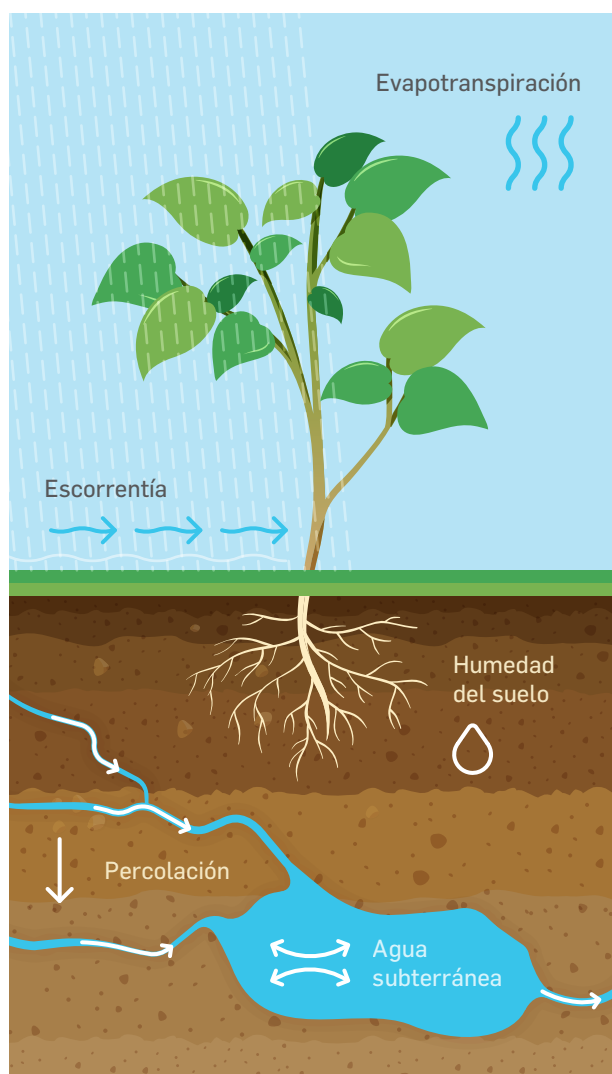
Mayores reducciones en percolación y agua subterránea, indican disminución de la capacidad de regulación hídrica.

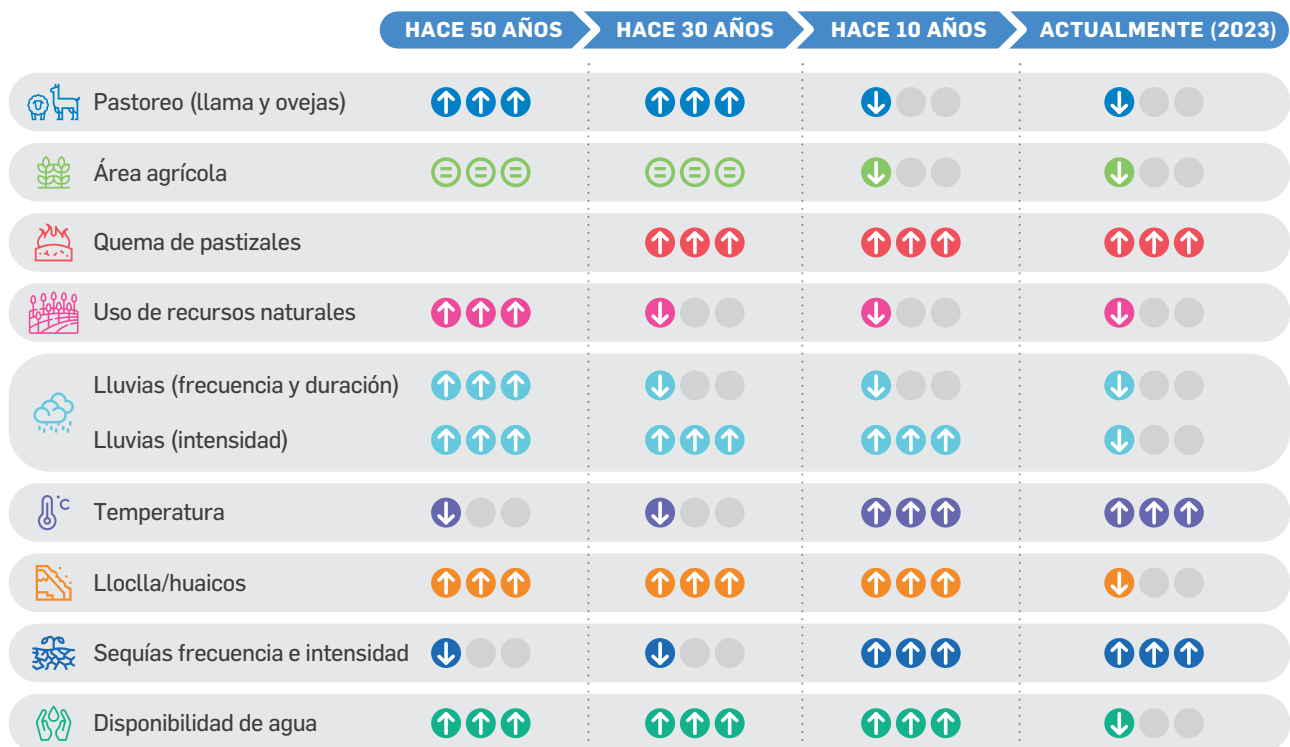
FIGURA 3
Cambios percibidos por la Comunidad Indígena de Umasbamba en los últimos 50 años

Consideraron al excesivo pastoreo y a las intensas lluvias como las principales causas de degradación por haber exacerbado la erosión y la degradación del suelo (ver Figura 3). Alineado a ello, se han observado especies indicadoras de sobrepastoreo y evidencia de erosión hídrica en la comunidad.

Señalaron al cambio climático, por el aumento de la frecuencia e intensidad de sequías y heladas, como factor clave en la degradación. Sumado a esto las prácticas recientes de quema de pastizales y la falta de mantenimiento de las zanjas de infiltración. En menor medida, consideraron a la construcción de carreteras y a la agricultura (ver Figura 3).
