MONITOREO FOTOGRÁFICO DEL GLACIAR COLGANTE EN EL GLACIAR RAYMONDI 3  
NEVADO HUASCARÁN SUR  
**REPORTE N° 07-2026**

01 al 31 de julio del 2026

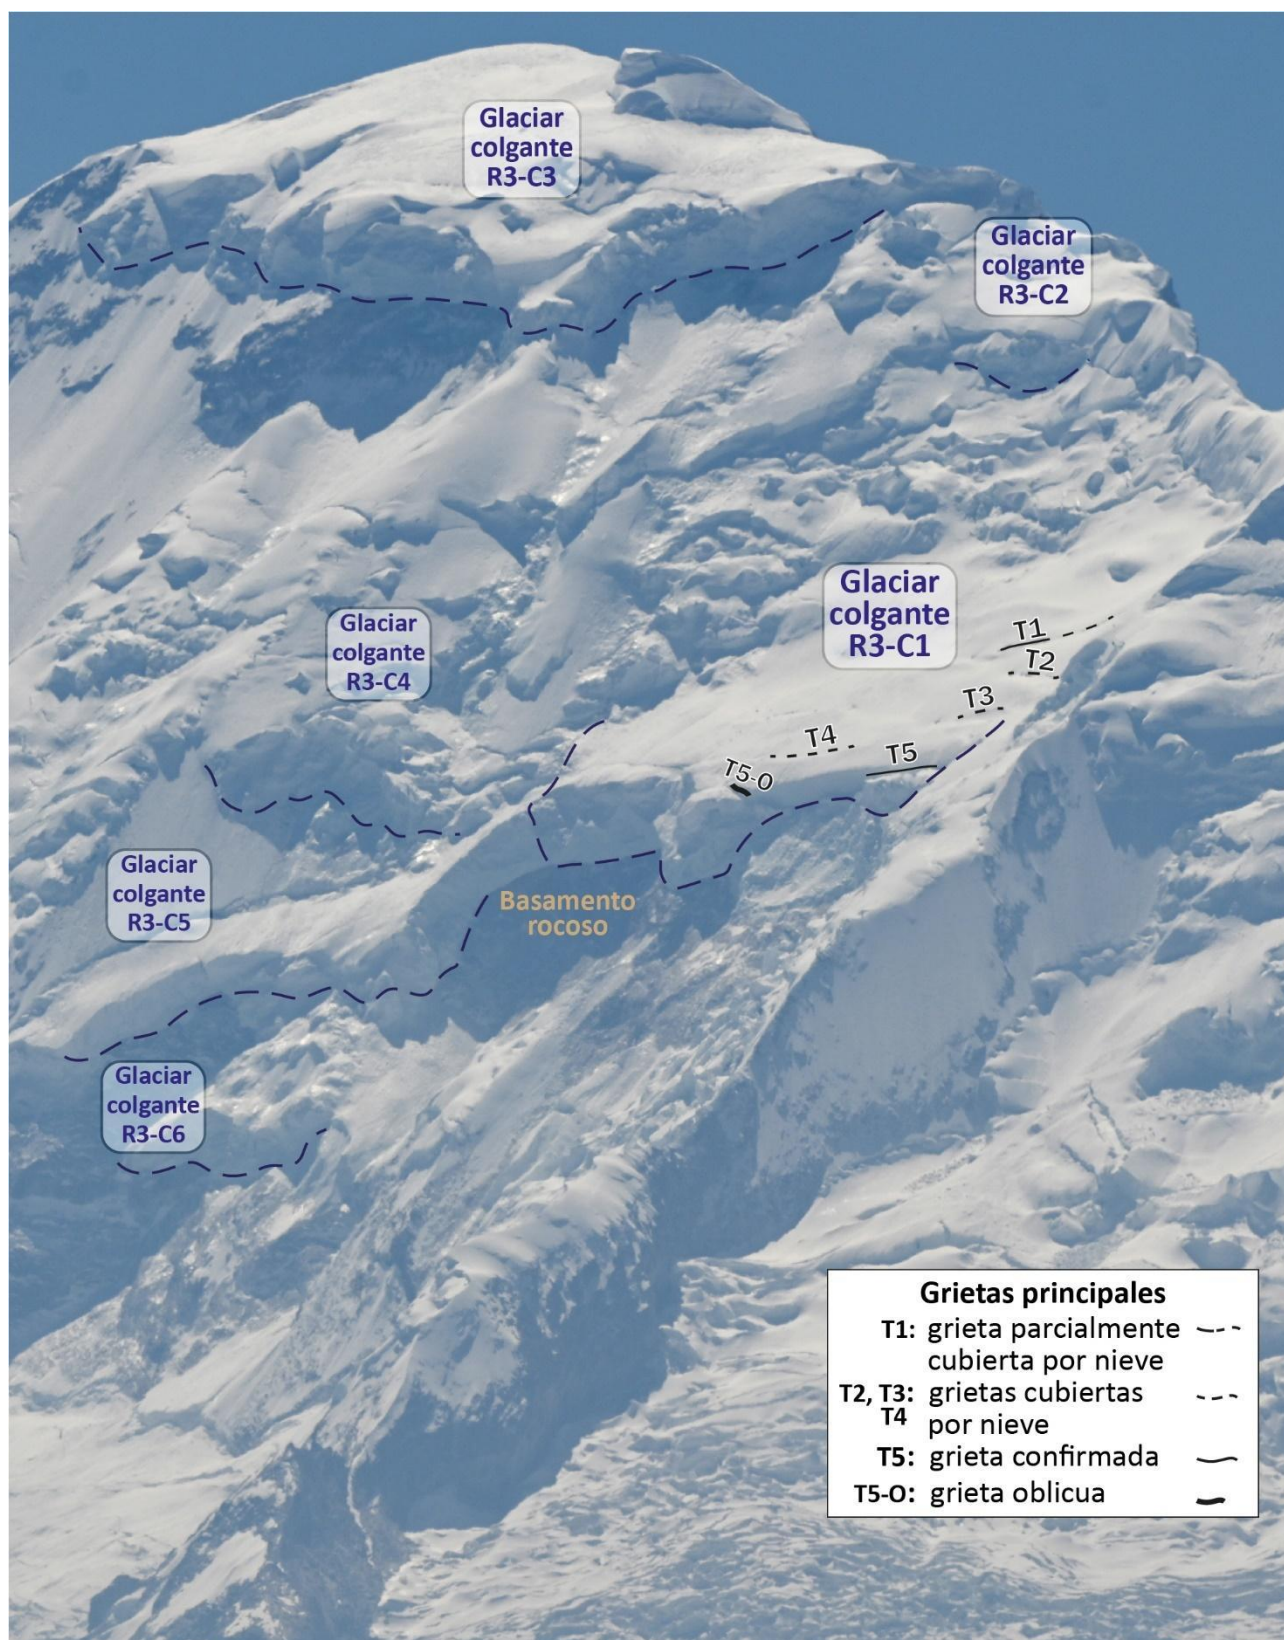
Glaciares colgantes y grietas dentro de la parte central del glaciar Raymondi 3

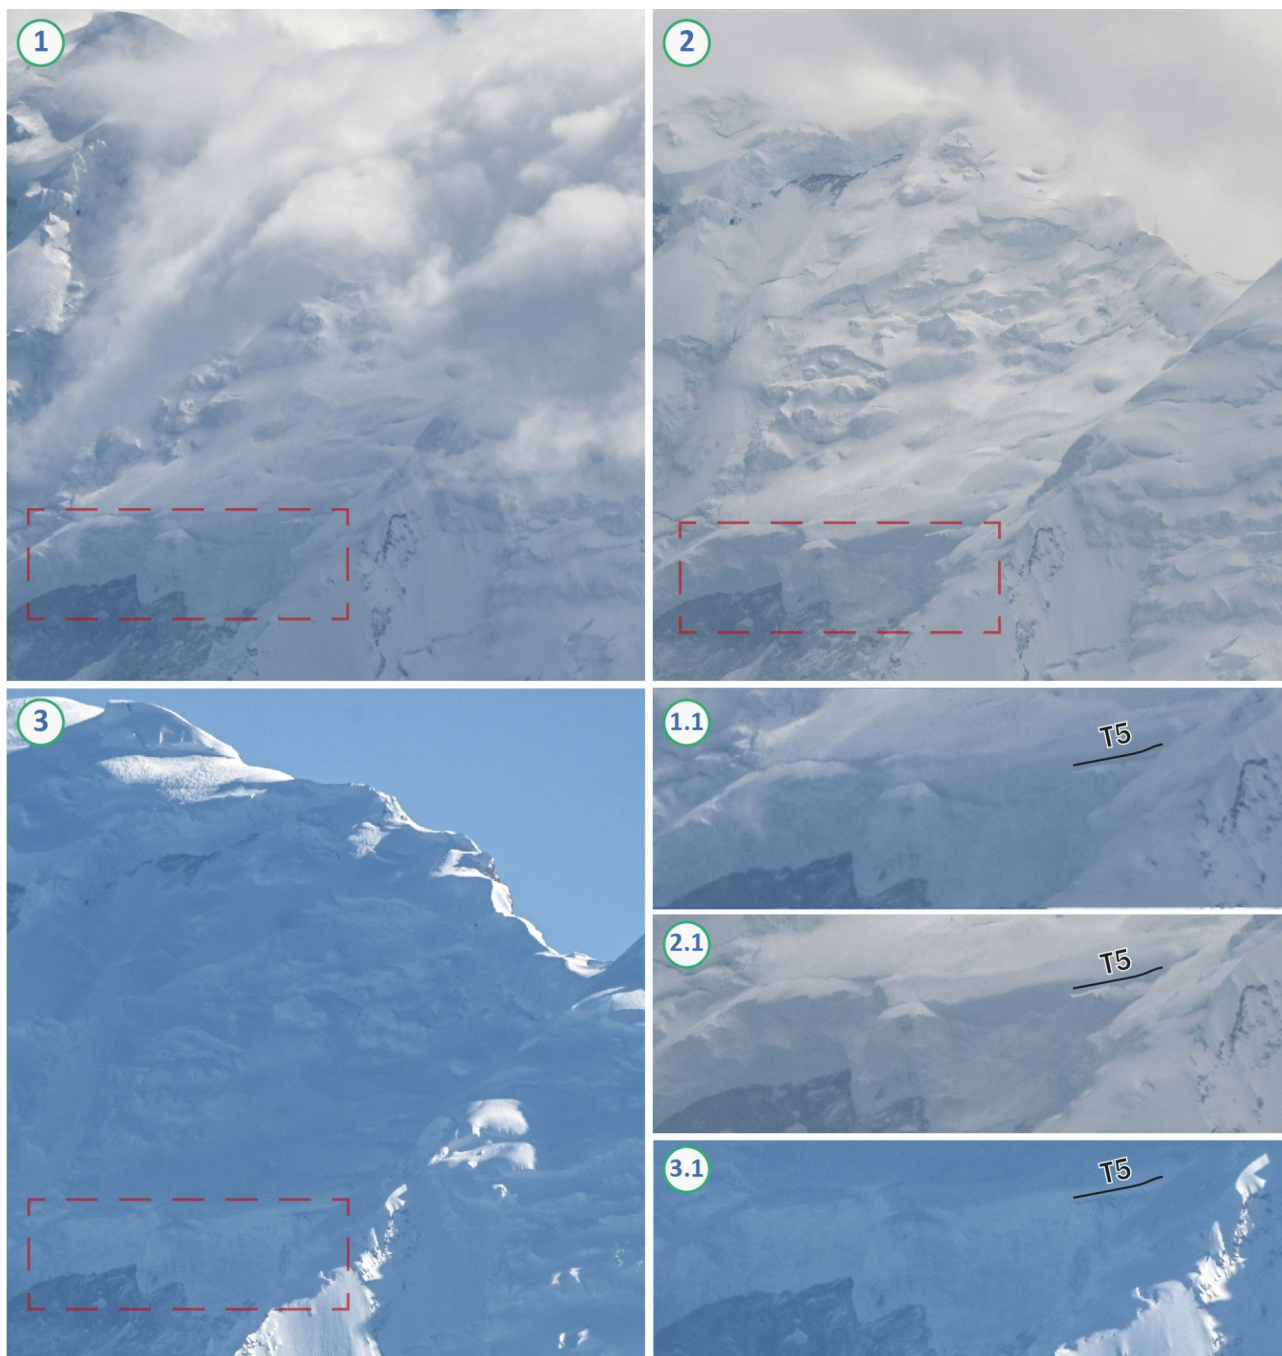
| N° | Fecha | Hora | Condiciones de tiempo |
| 1 | 01-07-2026 | 10:29 | Nublado |
| 2 | 13-07-2026 | 11:24 | Nubosidad en la parte alta |
| 3 | 16-07-2026 | 08:27 | Despejado |

- El frente del glaciar colgante permanece estable.
- Se identificó una avalancha de hielo de baja magnitud ocurrido entre el 13 y el 20 de julio, cuya trayectoria evidencia que tuvo su origen en el glaciar colgante R3-C3.
- La nieve empieza a ocultar nuevamente las grietas T3 y T4.

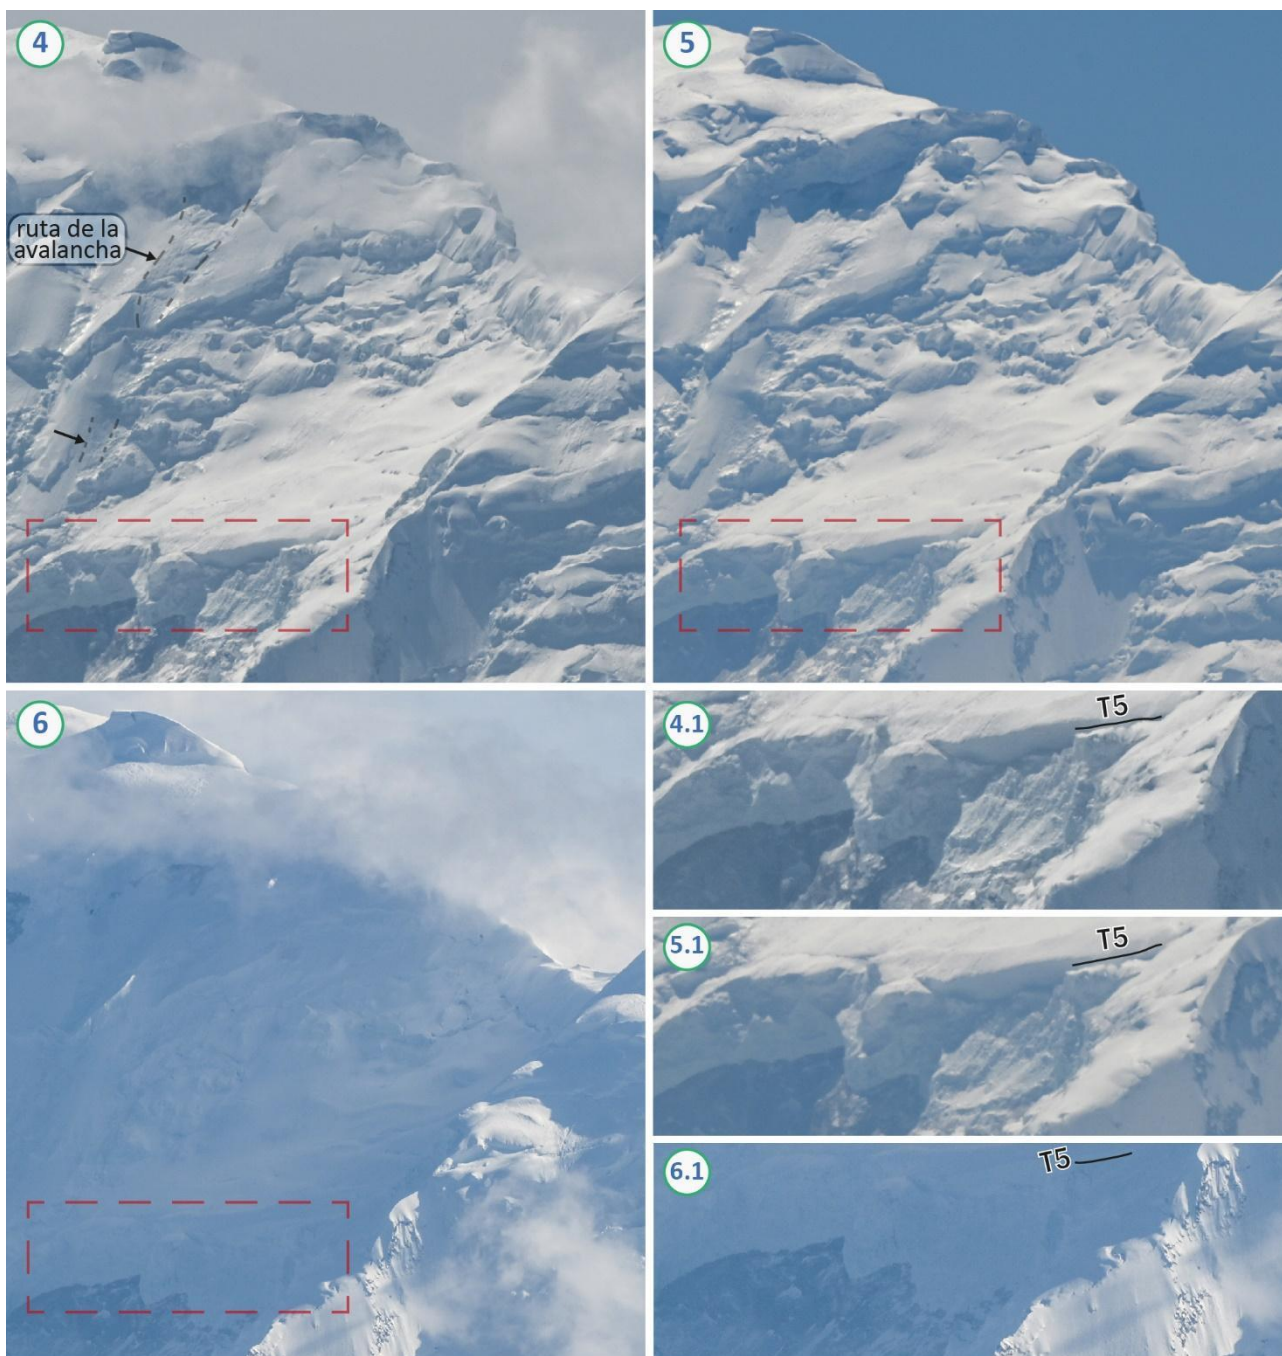
| N° | Fecha | Hora | Condiciones de tiempo |
| 4 | 20-07-2026 | 13:56 | Nublado |
| 5 | 21-07-2026 | 13:13 | Nubosidad en la parte alta |
| 6 | 24-07-2026 | 11:55 | Despejado |

- No se ha registrado ningún cambio en el frente glaciar durante el mes de julio.
- Las avalanchas registradas son eventos menores y no representan un riesgo.
- Las grietas de la zona alta del glaciar colgante se cubrieron nuevamente como consecuencia de las precipitaciones nivales.
