Evaluación del Riesgo por Aluvión en las Localidades de Queropalca, Baños y Jesús, Provincia de Lauricocha, Departamento de Huánuco (Cordillera Huayhuash)

2024

INAIGEM
INSTITUTO NACIONAL DE
INVESTIGACIÓN EN GLACIARES Y
ECOSISTEMAS DE MONTAÑA

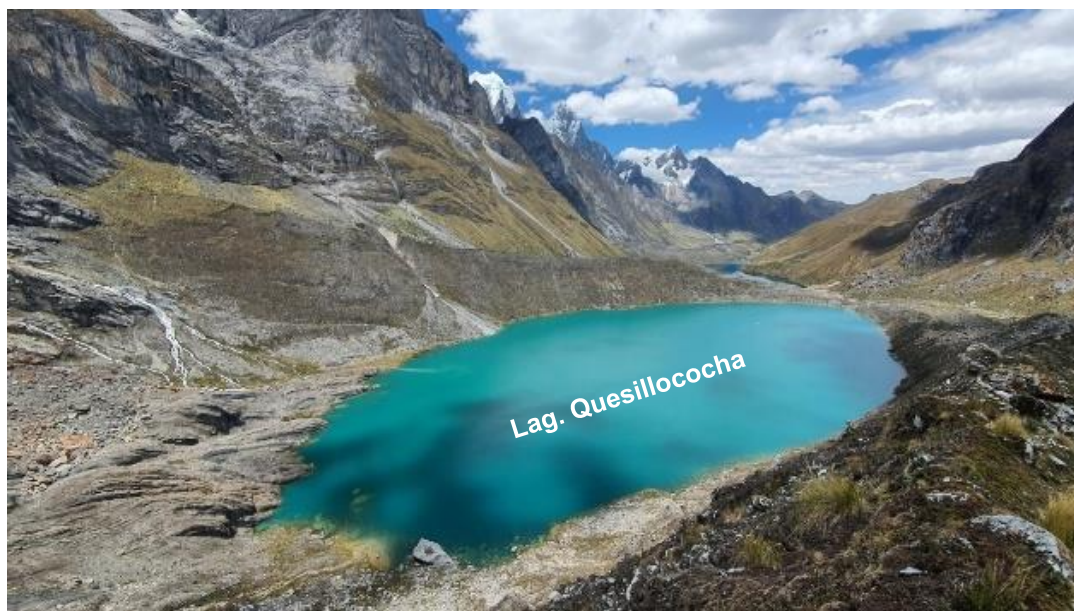
Figura 5: Laguna Quesillococha.

Está represada por depósitos glaciáricos en forma de morrena con una gran altura (70 m), los ángulos en sus taludes internos superan en algunas partes los 50°; donde producto de los procesos de erosión a la cual se encuentran expuestos, se observan en sus márgenes laterales interiores caída de detritos y material suelto. Así mismo, se encuentra limitada en la zona posterior por rocas sedimentarias de naturaleza calcárea y detrítica, con presencia de caídas de rocas producto del fracturamiento de dicha unidad rocosa, las cuales no llegan a estar en contacto directo con la laguna.

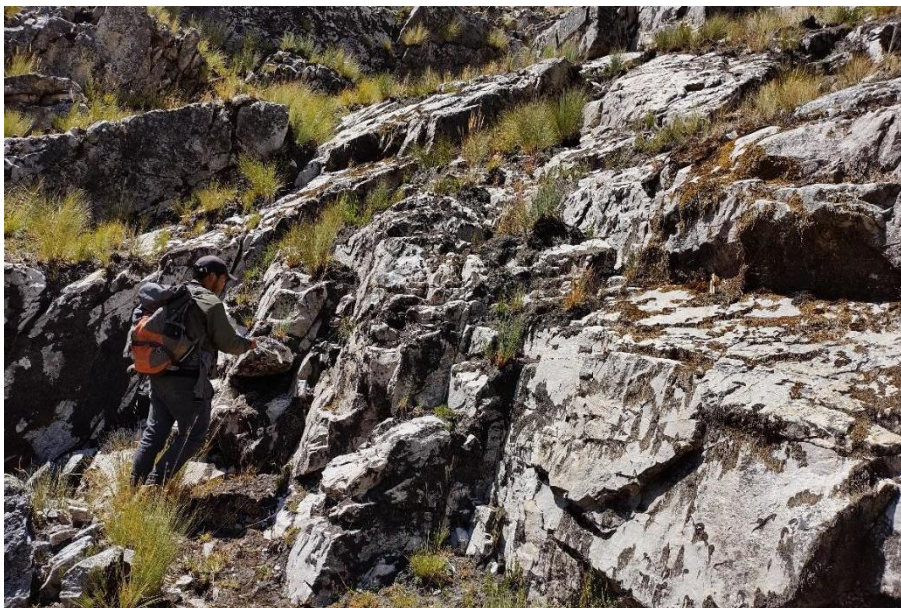
Figura 9: Unidad Geotécnica 1 (UG-I), areniscas cuarzosas.

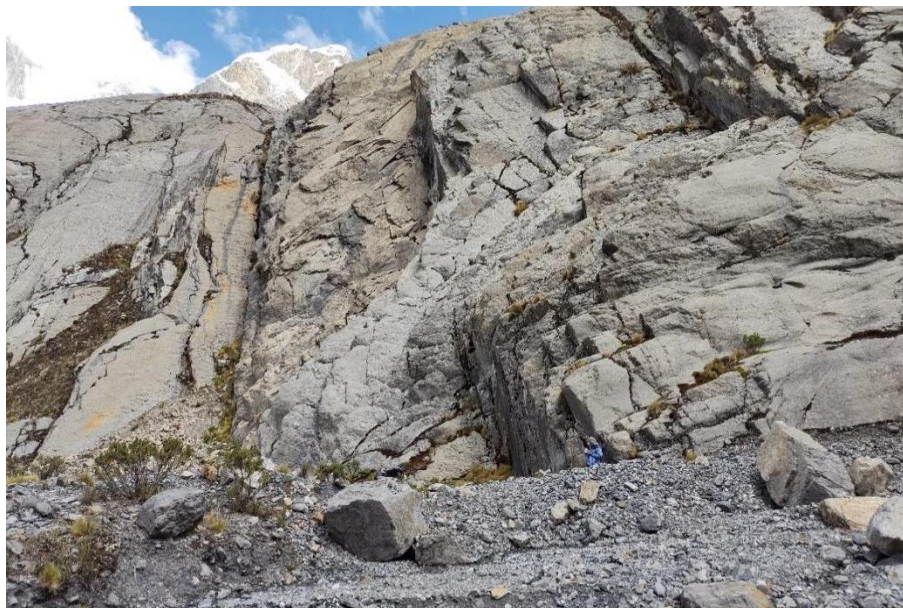
Figura 10: Unidad Geotécnica 2 (UG-II), rocas calcáreas.

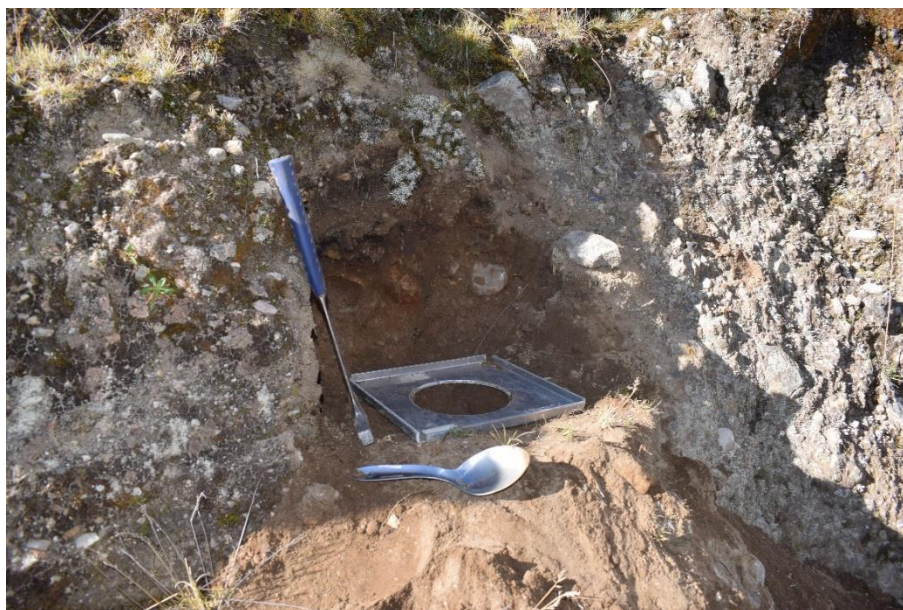
Figura 11: Unidad Geotécnica 3 (UG-III), suelos consistentes de origen glaciar.

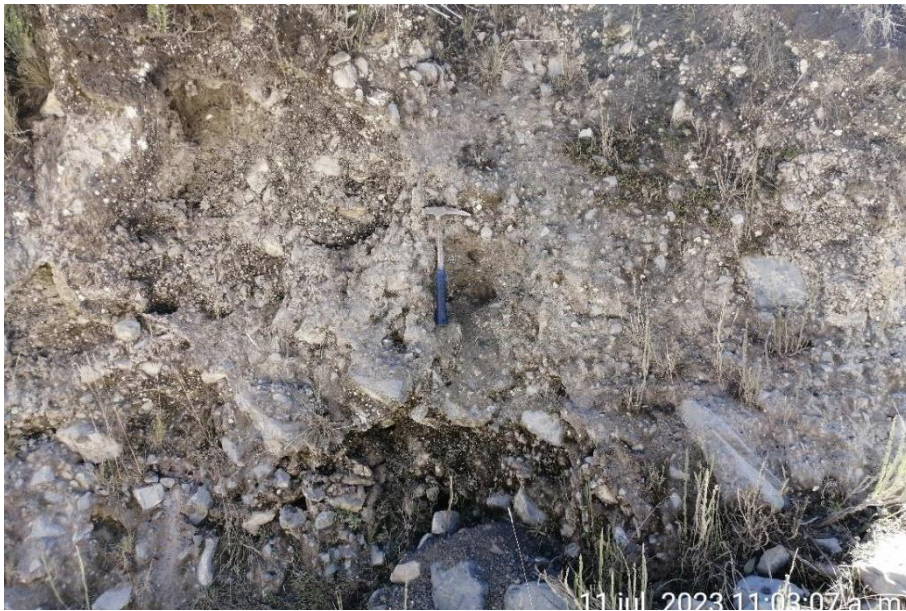
Figura 12: Unidad Geotécnica 4 (UG-IV), suelos gravosos emplazados en forma de abanico.

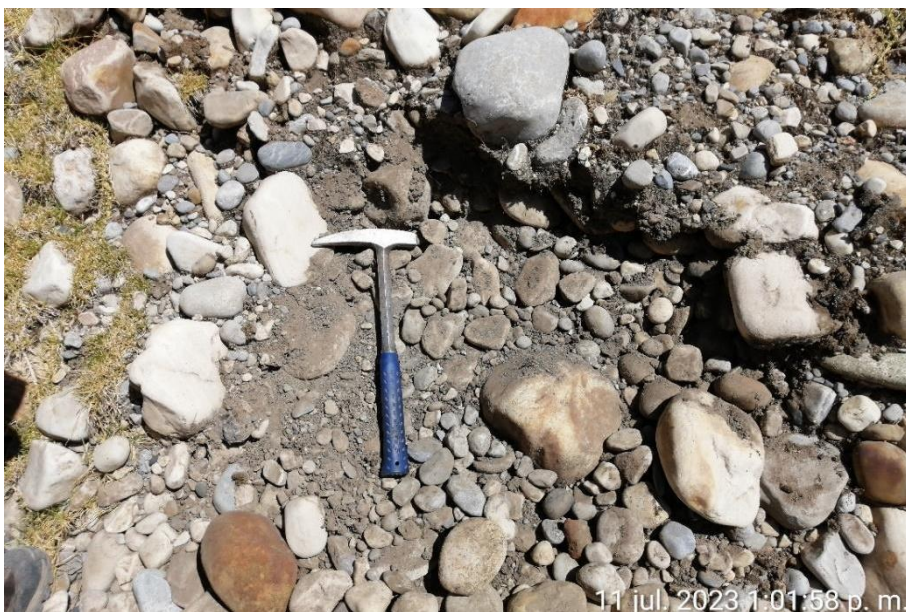
Figura 13: Unidad Geotécnica 5 (UG-V), suelos granulares sueltos y erosionables.

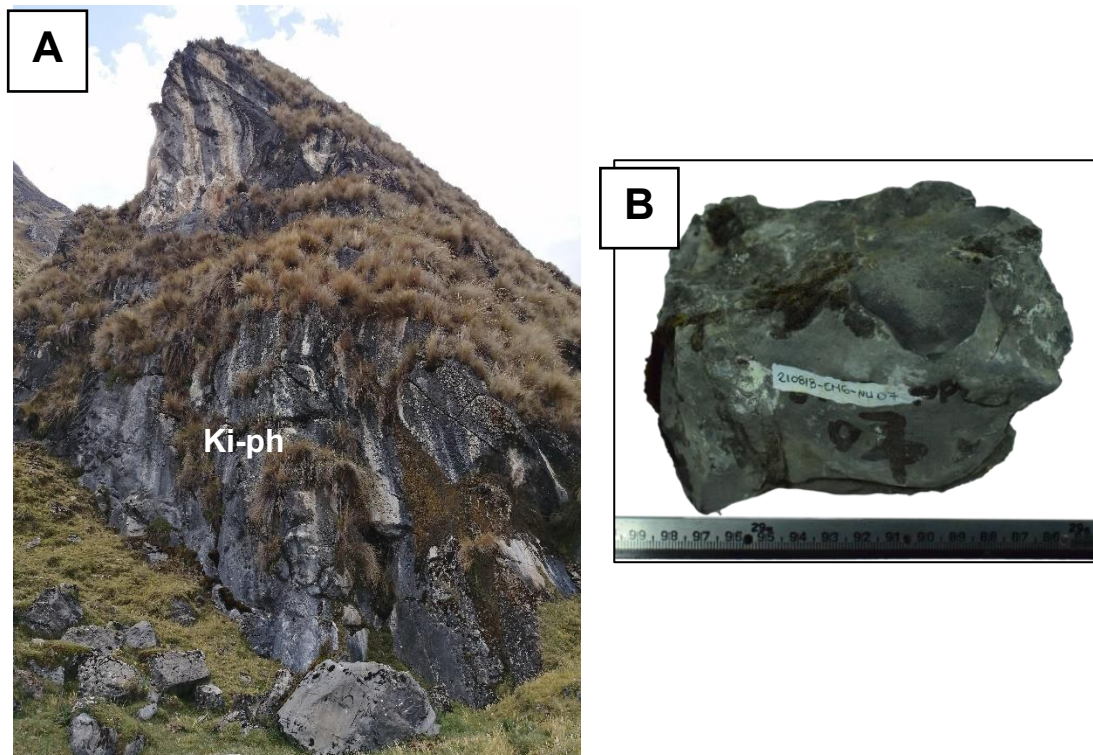
Figura 17: *A. Afloramiento de calizas de la Formación Pariahuanca. B. Muestra de mano de caliza obtenida del afloramiento.*

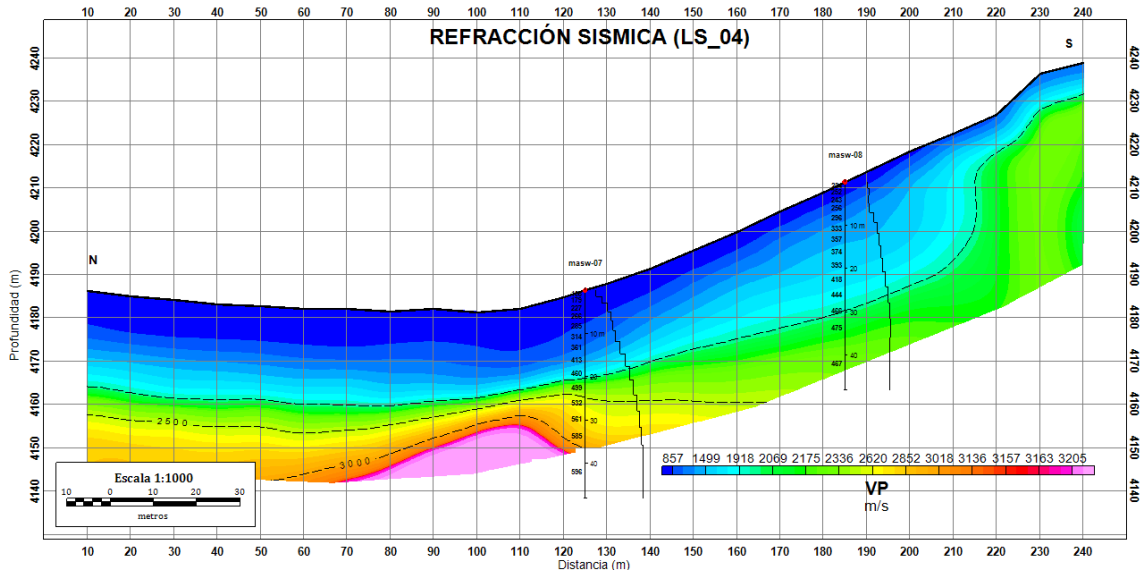
Figura 38: Perfil sísmico LS-03 para la laguna Gangrajanca.

Figura 39: Perfil sísmico LS-04 para la laguna Gangrajanca.

Los resultados de ambos perfiles sísmicos para la laguna Gangrajanca, muestran valores de velocidad para la onda P (V_p) del orden < 800 hasta > 3000 m/s, diferenciándose 3 estratos, de acuerdo a su velocidad. Alcanzando una profundidad de investigación aproximada de 50 m. Observándose que, hacia la base del perfil, las velocidades se incrementan sobrepasando velocidades de 3000 m/s. La tabla 10 muestra la interpretación de ambos perfiles sísmicos.

Estrato	Velocidad V_p (m/s)	Espesor (m)	Descripción
1	$< 800 - 1900$	8 a 30	Capa superficial conformada de material glaciárico, tipo gravoso bien graduada en matriz arenolimosa de baja compacidad hasta los 30 m presencia de roca fracturada o aluvión semicompacto, con presencia de humedad.
2	$1900 - 2600$	5 a 40	Capa conformada por material glaciárico con presencia de gravas en matriz arenosa compacta con humedad.
3	>3000	>10	Capa conformada de material compacto, roca meteorizada fracturada y material glaciárico muy compacto.

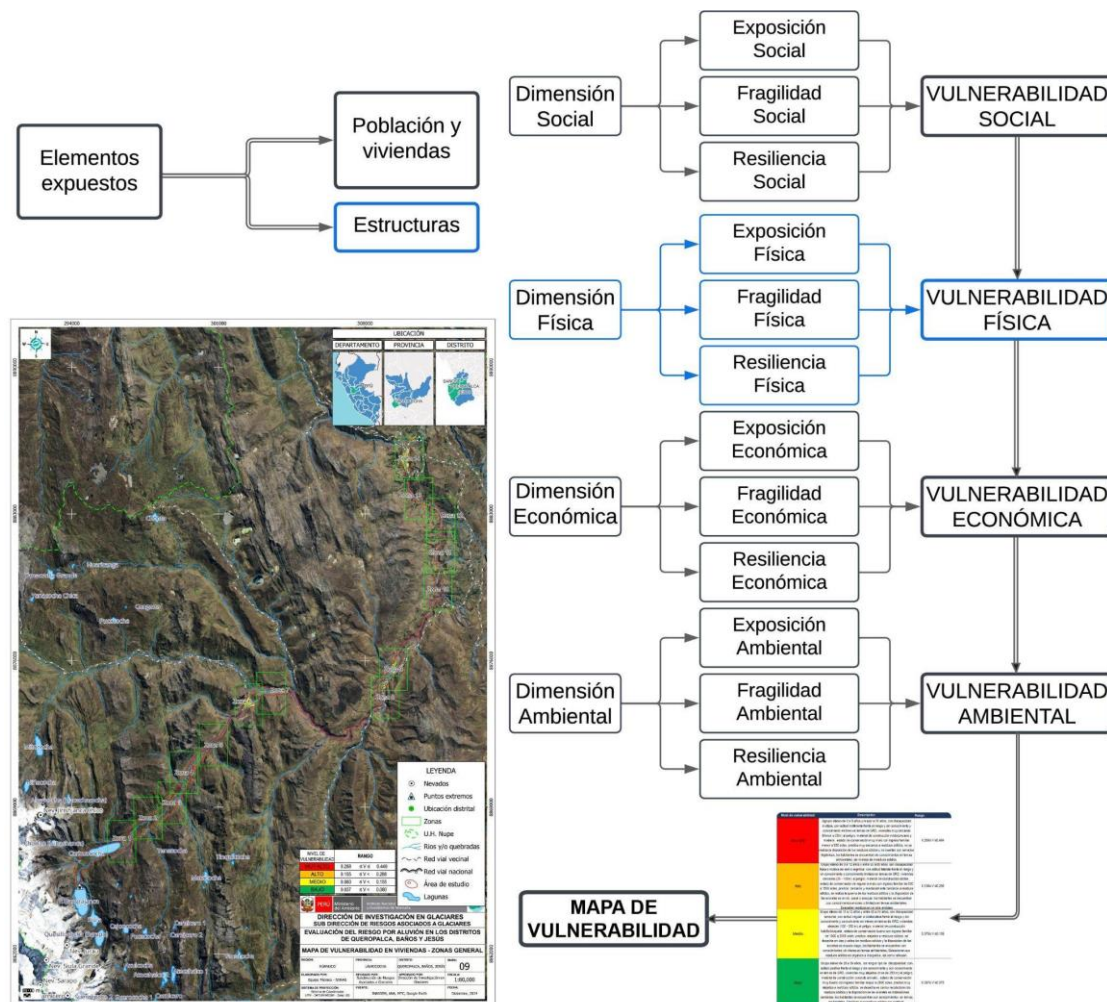
Figura 45: Metodología del análisis de la vulnerabilidad.

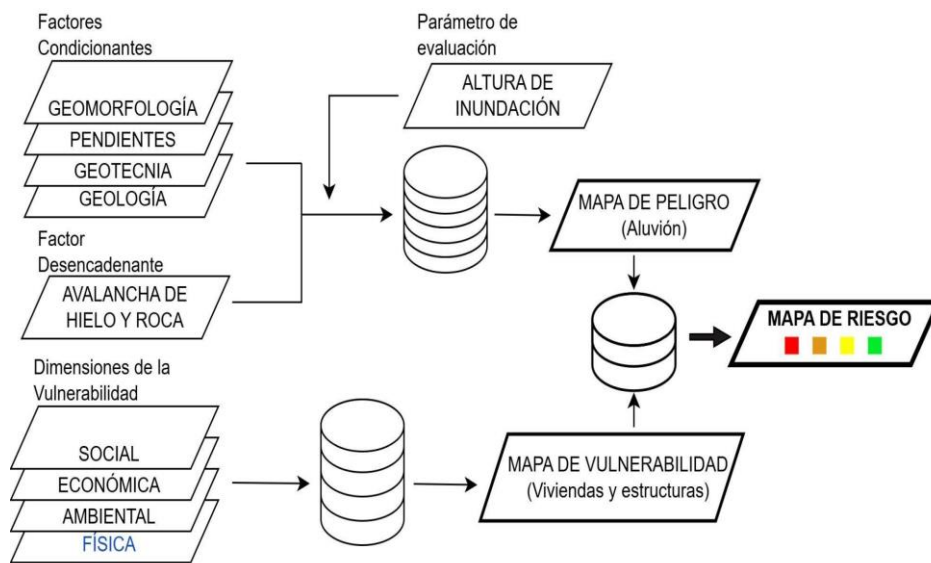
Figura 53: Metodología para el cálculo del riesgo.
