Informe de la Situación de los Glaciares y Ecosistemas de Montaña

INSTITUTO NACIONAL DE
INVESTIGACIÓN EN GLACIARES Y
ECOSISTEMAS DE MONTAÑA

Informe de la Situación de los Glaciares y Ecosistemas de Montaña en el Perú 2022

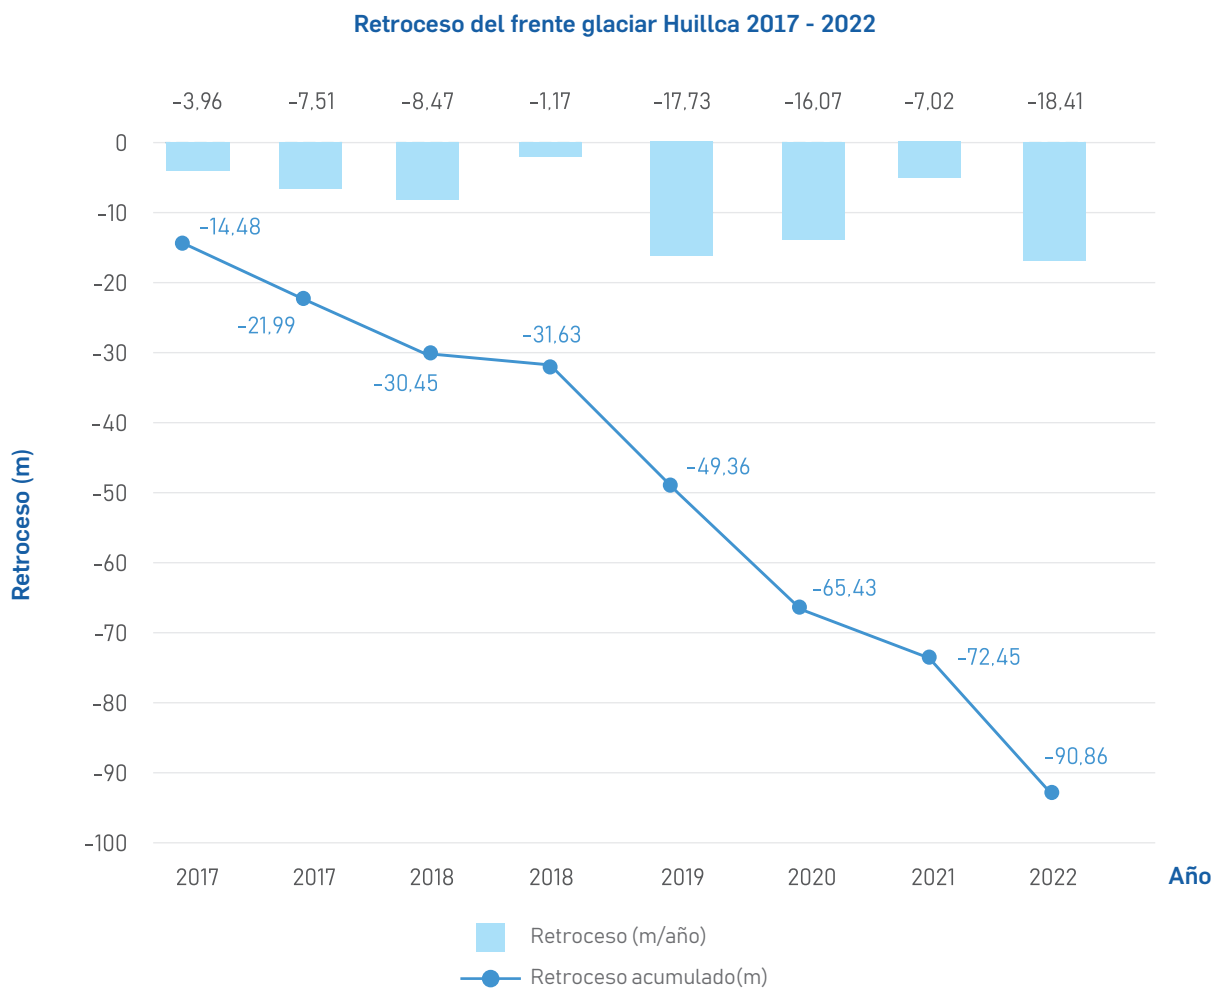
Figura 1. Retroceso del frente glaciar Huillca periodo 2016-2022.

El retroceso de la lengua glaci ar Huillca tiene un promedio de -18,41 metros para este periodo (Figuras 1 y 2). La zona de acumulaci3n cuenta con un á rea de 945 622,9 m² (75,51 % de la superficie total del glaciar) a setiembre de 2022, la cual es superior al á rea de la zona de ablaci3n, que mide 285 903,28 m² (22,83 % de la superficie total del glaciar), por lo que el balance neto del glaciar Huillca, para el periodo octubre de 2021 a setiembre de 2022, es de -182,02 mm, un aporte de fusi3n que se dirige a la vertiente del Pacífico.

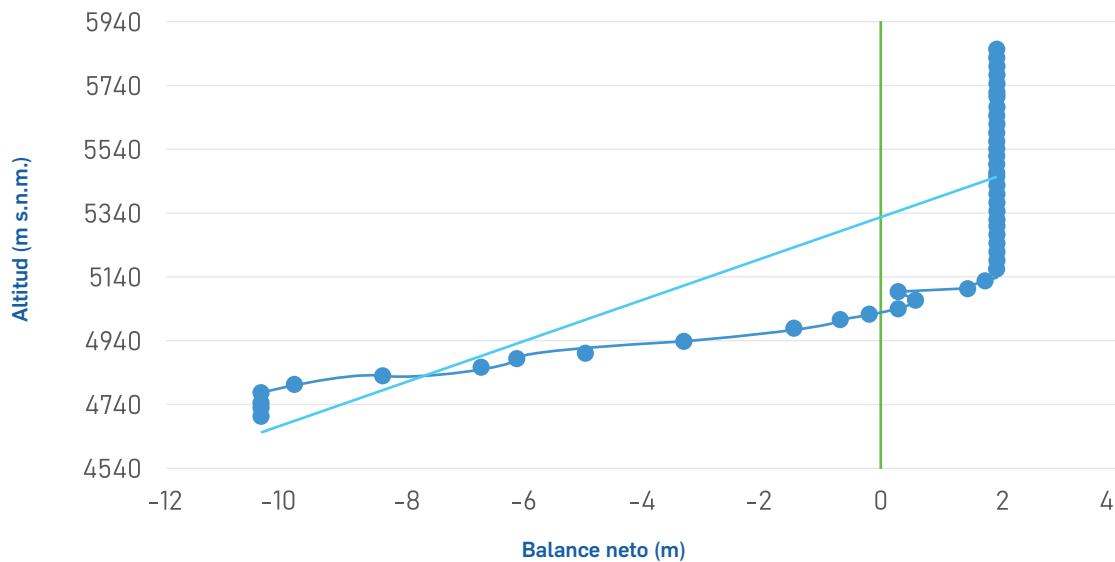
Balance en función de la altitud del glaciar Huillca 2021 - 2022

Figura 3. Altura de la línea de equilibrio del glaciar Huillca.

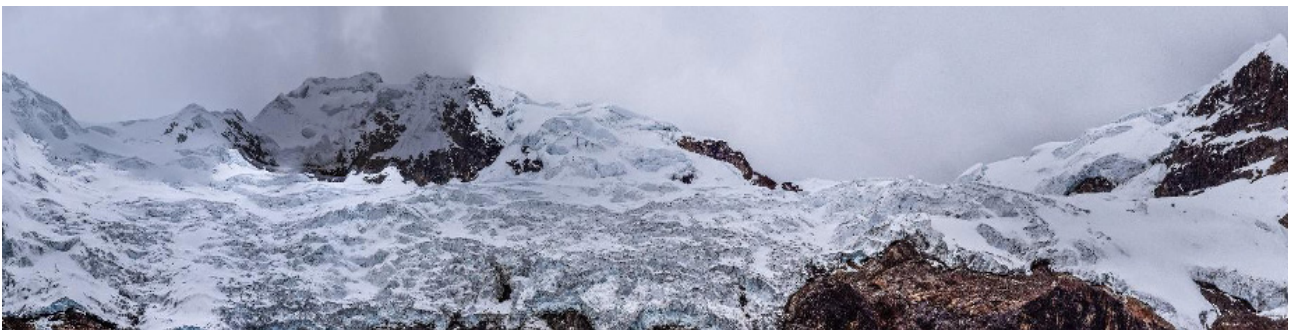
Figura 5. El frente glaciar evidencia desprendimiento de bloques de hielo como avalanchas.

Los glaciares evaluados incluyen el glaciar Jallacata (Figura 5), con un área de 1,66 km², y el glaciar Talvez (Figura 6), con un área de 1,92 km², ambos con una altitud máxima de 5555 m s. n. m. Debido a la morfología del terreno y las condiciones climáticas, estos glaciares presentan riesgo de desprendimiento. La población de ambos distritos suma 286 352 habitantes, con una importante fracción de personas en situación de vulnerabilidad. La infraestructura básica, como

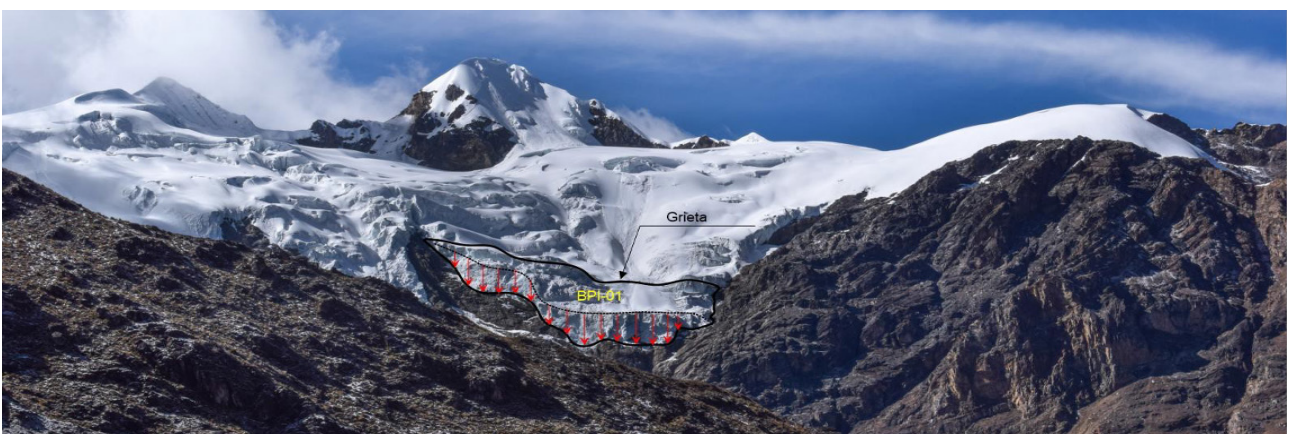
Figura 6. Bloque Potencialmente Inestable (BPI) en el ámbito de la laguna Chuspicocha; el frente glaciar presenta pendientes pronunciadas a consecuencia de desprendimientos constantes por acción del desplazamiento a la zona de cambio de pendiente.

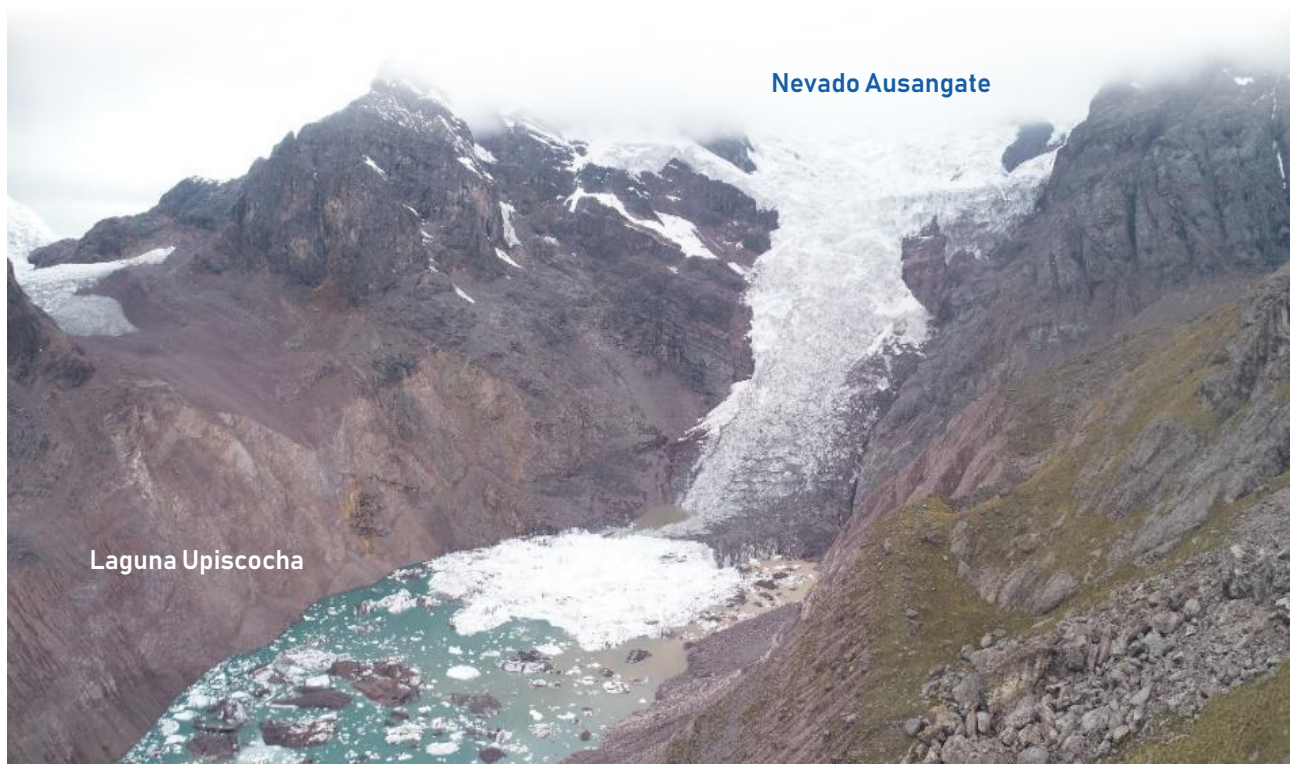
Figura 10. Nevado Ausangate sobre la parte posterior de la laguna Upiscocha.

El ámbito glaciar de esta área, en la cordillera Vilcanota, está comprendido por los nevados Ausangate (a 6359 m s. n. m.) y Alcatarhue (también a 6359 m s. n. m.) (Figura 10). Este ámbito está asociado a avalanchas, derrumbes, caída de rocas y detritos, entre otros procesos que afectan a la población de Ocongate.

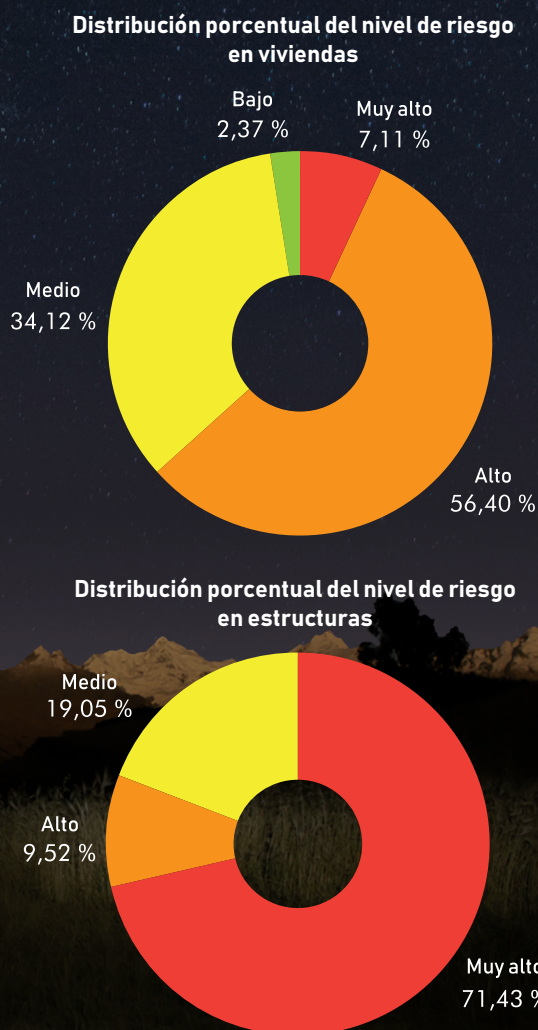
Figura 13. Niveles de riesgo por aluvión en la UH Yavero.

La estimación de daños probables, que tiene como referencia los valores unitarios oficiales de edificaciones (R. M. n.º 350-2021-VIVIENDA), permite indicar que los daños probables en viviendas ascienden a S/ 8 141 956,85 y en las estructuras es de S/ 8 992 672,60 soles, lo que hace un total de S/ 17 134 629,45. Siguiendo la metodología del CENEPRED, la valoración de consecuencias es de valor 3 nivel alto, lo que significa que las consecuencias del impacto pueden ser gestionadas con apoyo externo. La valoración de frecuencia es también valor 3 nivel alto, pues puede ocurrir en periodos de tiempo medianamente largos según las circunstancias. Por ende, el nivel de consecuencia y daños sería alto. El análisis de las condiciones en la parte baja de la UH Yavero indica que el nivel de aceptabilidad o

Las medidas estructurales sugeridas son la implementación de un sistema de alerta temprana (SAT), sistema de estructuras de encauzamiento y protección en ambos márgenes del río Upismayo; además, se debe considerar la limpieza periódica de dicho río, elaborar y ejecutar proyectos de inversión de infraestructura natural para controlar los movimientos de masa en esta UH y reubicar viviendas en zonas de muy alto riesgo. Entre las medidas no estructurales, se sugiere gestionar la emisión de una ordenanza que prohíba la construcción de viviendas en la franja marginal del río Upismayo, elaborar un plan de prevención y reducción de riesgos para esta UH, fortalecer las capacidades en gestión de riesgos a las autoridades municipales y comunales, mejorar la articulación para la gestión del riesgo (en especial de los Centro de Operaciones de Emergencia o COE involucrados) e implementar programas de asistencia técnica para el mejoramiento de las viviendas, así como medidas de control en la emisión de licencias de construcción.

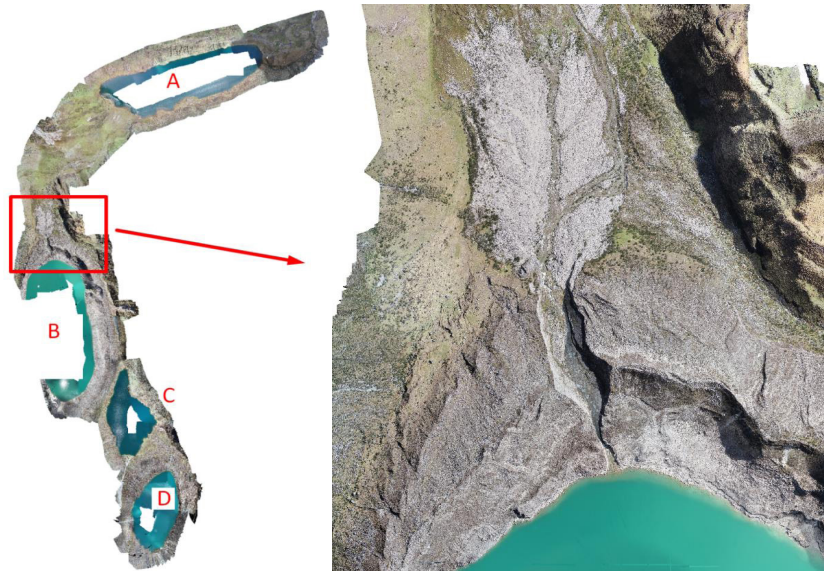
Figura 18. Producto de la imagen del vuelo fotogramétrico con las huellas del evento de 1999.

En cuanto al levantamiento fotogramétrico, como parte del estudio se obtuvieron imágenes por vuelo con las huellas del evento aluviónico de 1999 (Figura 18) y de 2009 (Figura 19).

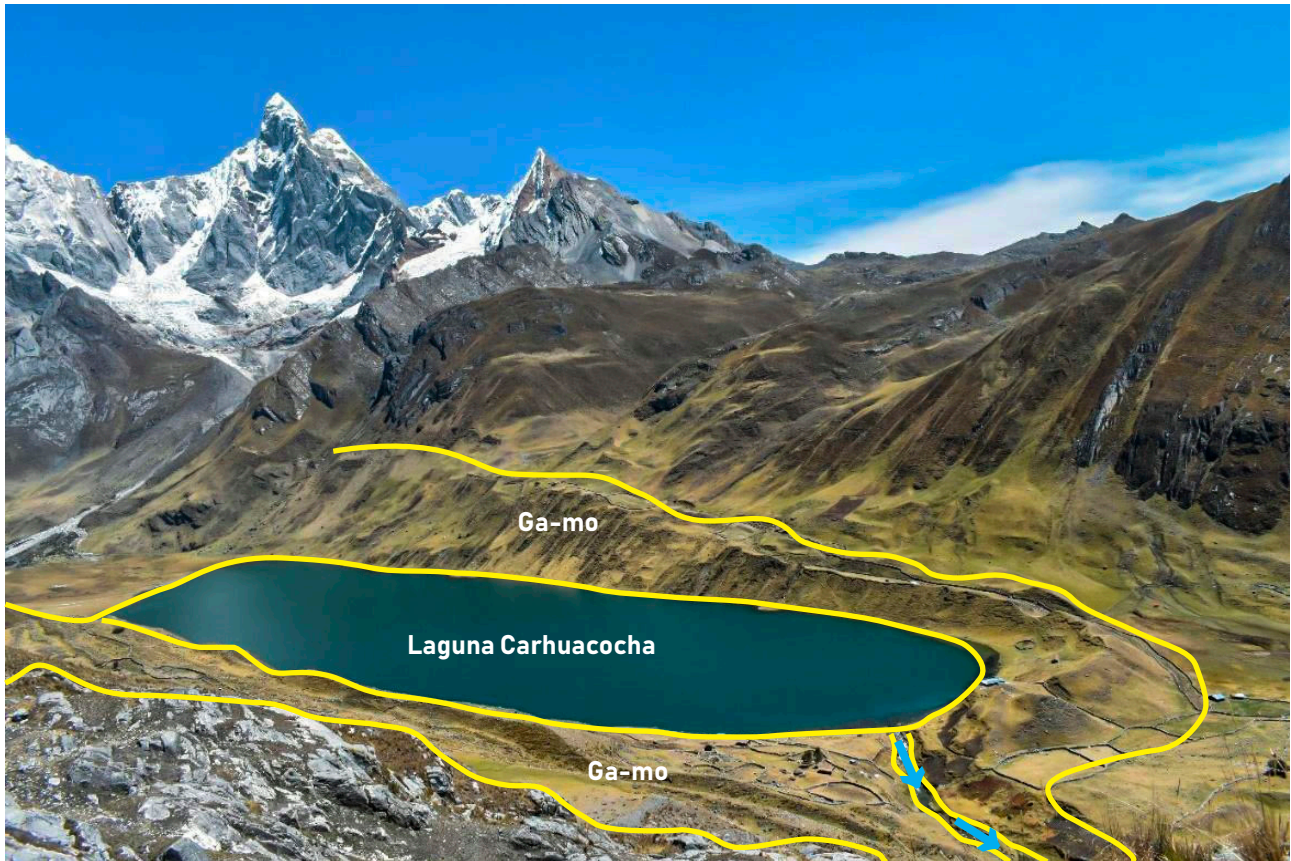
Figura 23. Vista de la laguna Carhuacocha, distinguiéndose la morrena lateral derecha y morrena lateral izquierda y parte frontal de los depósitos glaciáricos en forma de morrenas (Ga-mo).

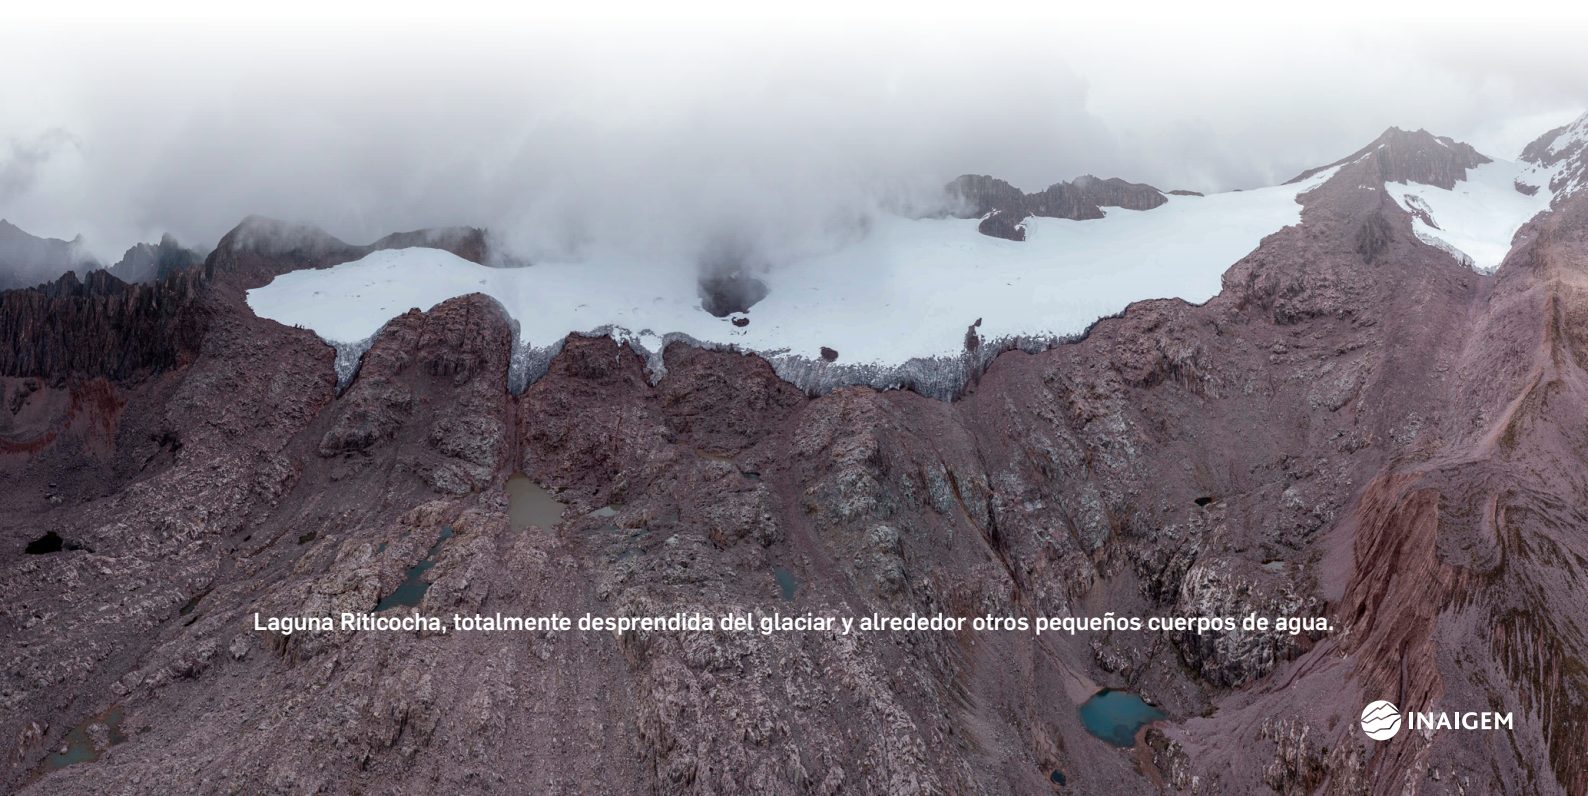
Laguna Riticocha, totalmente desprendida del glaciar y alrededor otros pequeños cuerpos de agua.

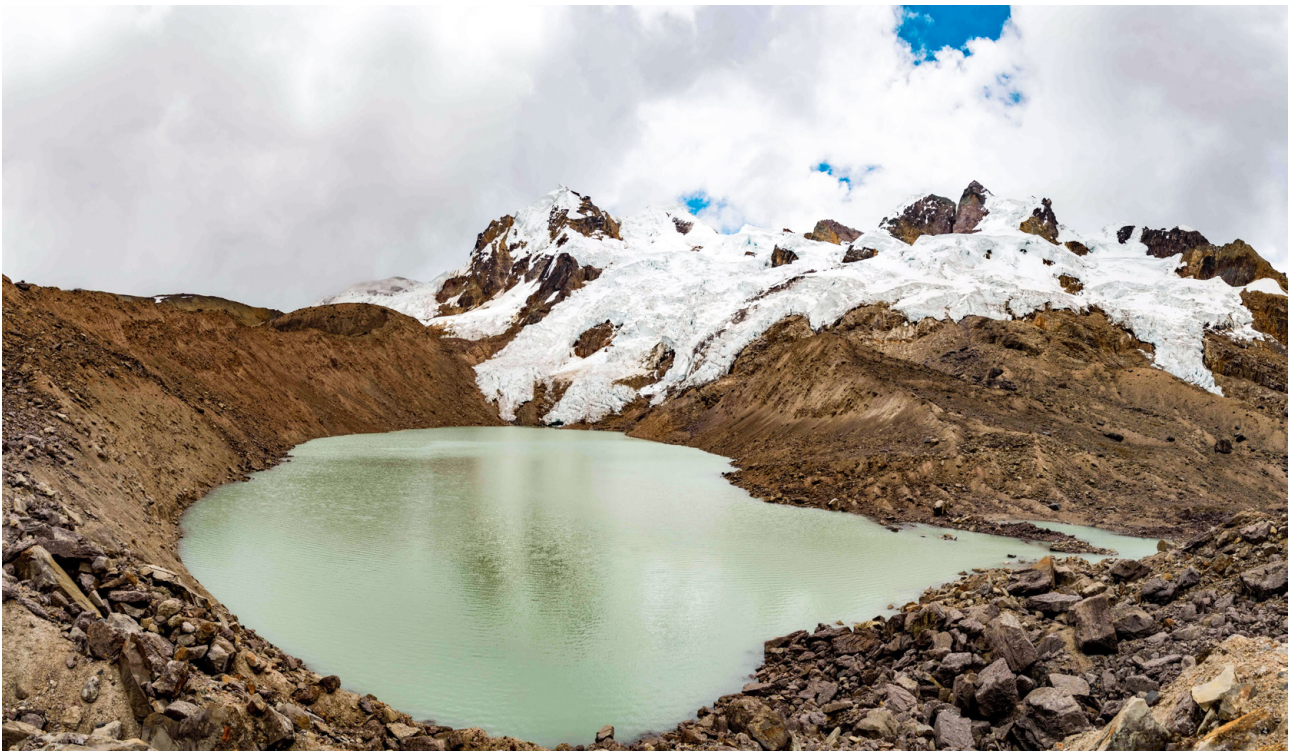
Figura 25. Espejo de agua de la laguna Ausangate Chaqui. Se observa la dirección del flujo glaciar que ingresa hacia la laguna.

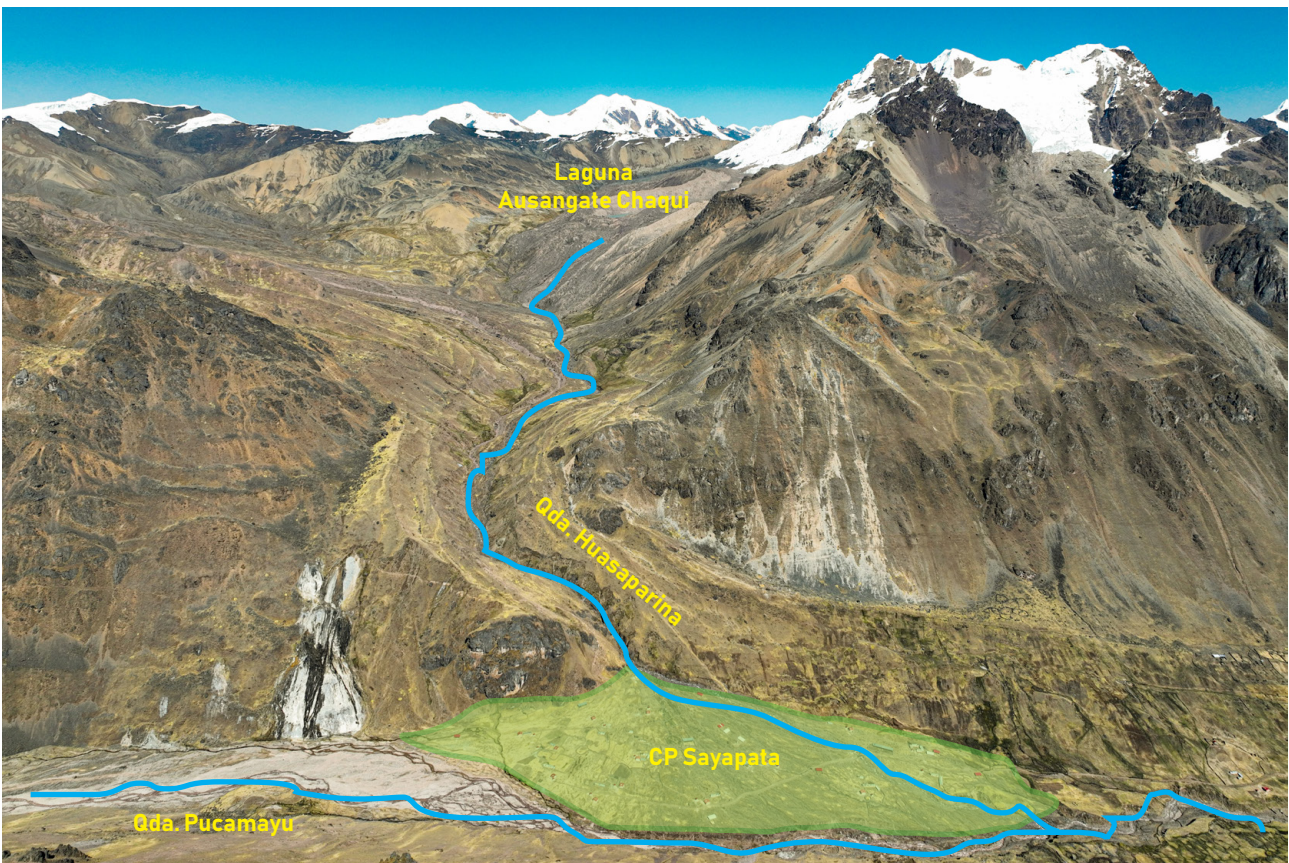
Figura 27. Se muestra la ubicación del centro poblado Sayapata completamente expuesto ante un evento de desborde de la laguna Ausangate Chaqui.

Un aluvión por desborde violento de la laguna glaciar (GLOF) es el principal peligro. A tres kilómetros de esta laguna, se encuentra el centro poblado de Sayapata, que forma parte de la comunidad indígena (Figura 27). Ante ello, las recomendaciones son realizar batimetrías, monitorear el crecimiento de la laguna de manera anual, realizar estudios geotécnicos del dique frontal y difundir estos resultados a la población y gobierno local y regional para la ejecución de medidas preventivas.

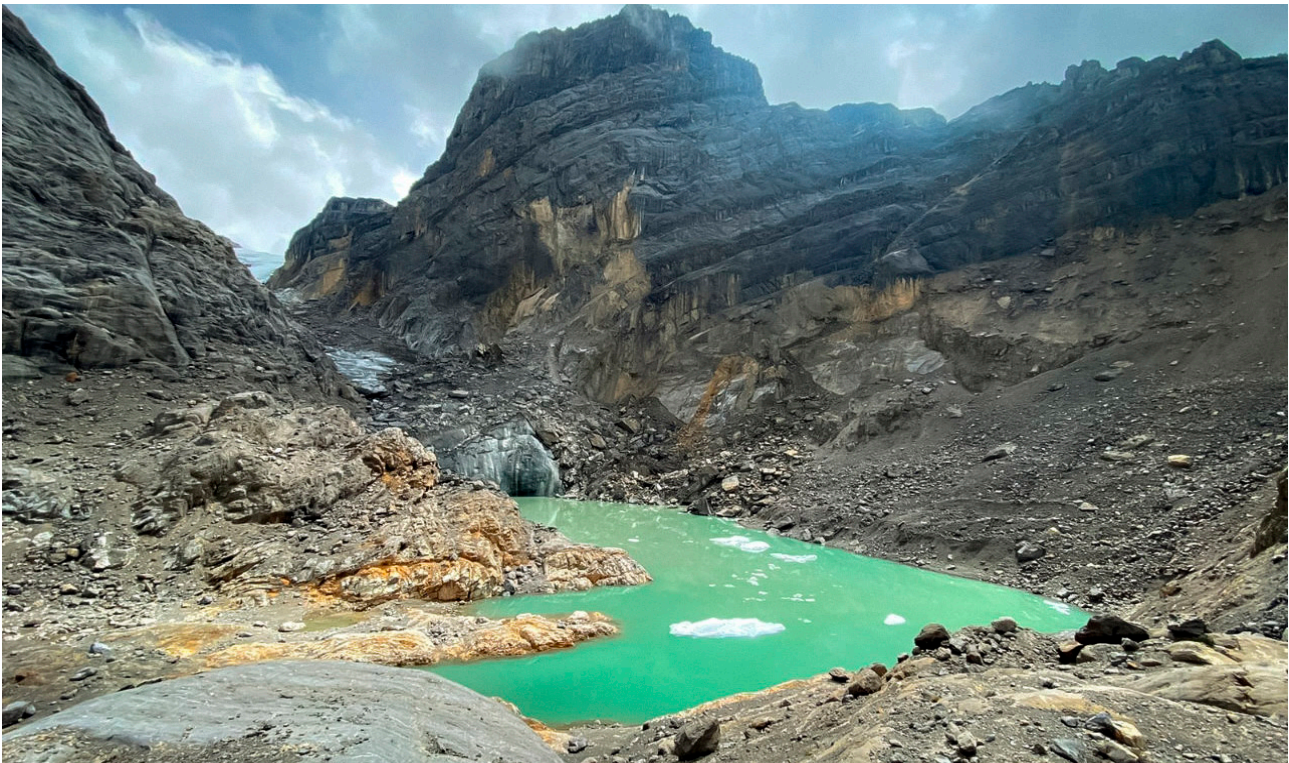
Figura 28. Ampaycocha ocupa una cubeta natural labrada por la acción glaciar en su proceso de avance.

una acumulación importante de escombros por la constante caída de bloques de rocas, y sobre la laguna se observaron glaciares flotantes (Figura 28). Esta laguna está en contacto directo con el glaciar cubierto, el cual presenta agrietamientos transversales.

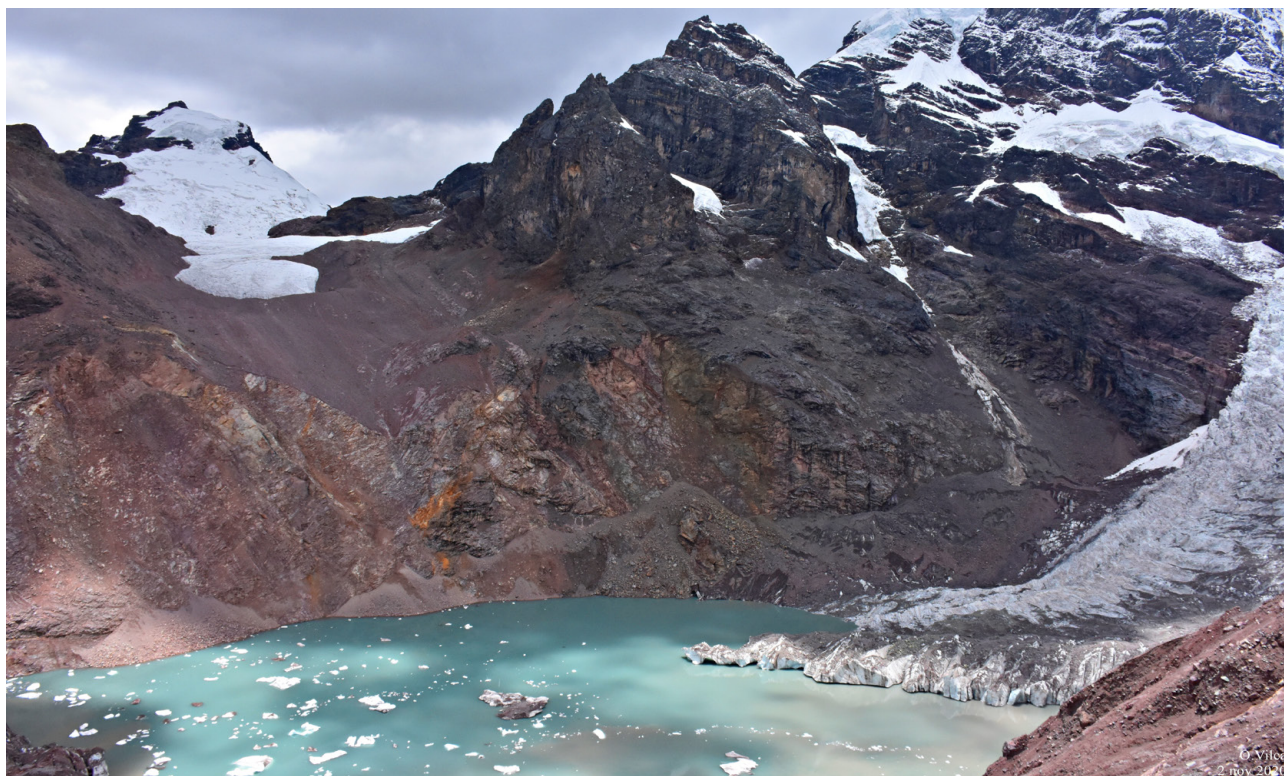
Figura 32. Fotografía del 2 de noviembre de 2020.

El primer reporte se realizó en mayo de 2022 (INAIGEM, 2022d), un día después del evento del 14 de mayo (Figura 32 y 33), en el que las autoridades locales reportaron un incremento súbito del caudal del río Upis. El análisis del evento indica que el impacto del deslizamiento de roca en la zona posterior del flanco derecho, a causa de meteorización, provocó el oleaje que rebasó la cota de coronación (de dos metros de altura); se estima que el volumen del deslizamiento fue de 2 000 000 de m³, el caudal pico llegó hasta los 40 m³/s, con un caudal promedio de 10 m³/s (Figura 34). Esta laguna no tiene borde libre, por lo que los caudales de salida son sensibles a eventos que incrementen el nivel del espejo de agua. Los remanentes de bloques de roca en

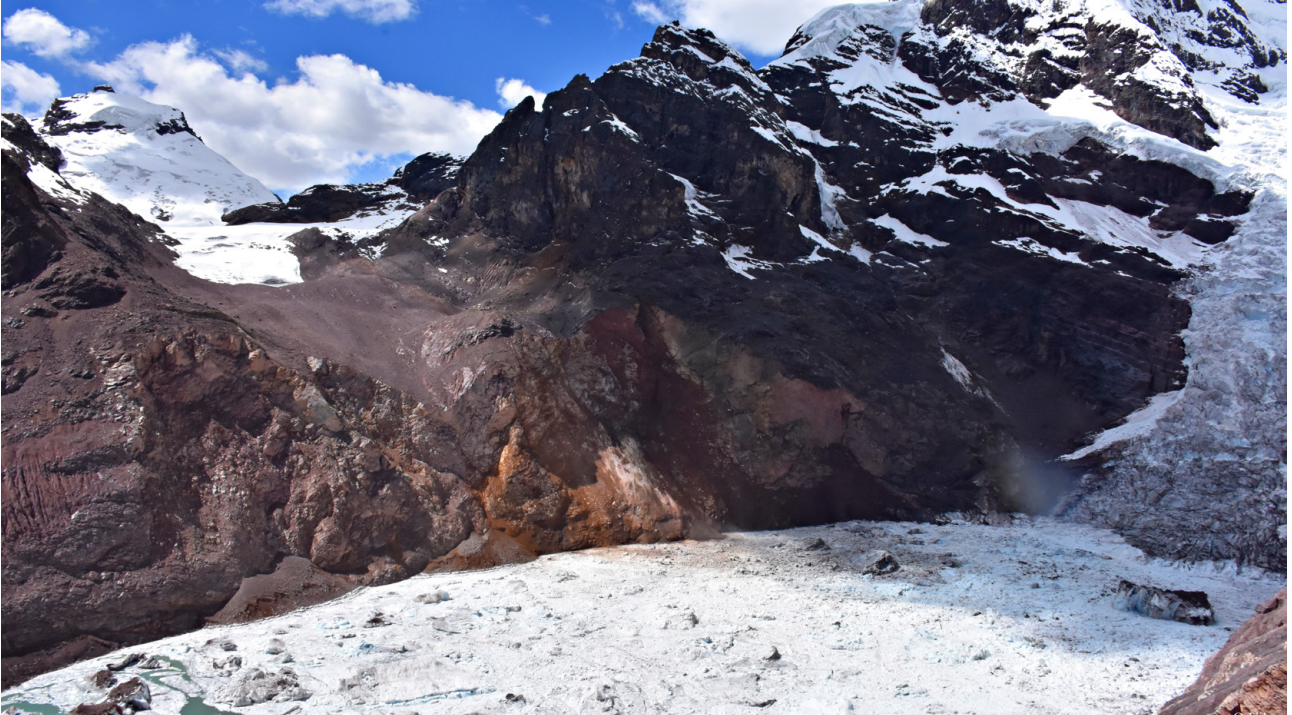
Figura 33. Fotografía del 15 de mayo de 2022.

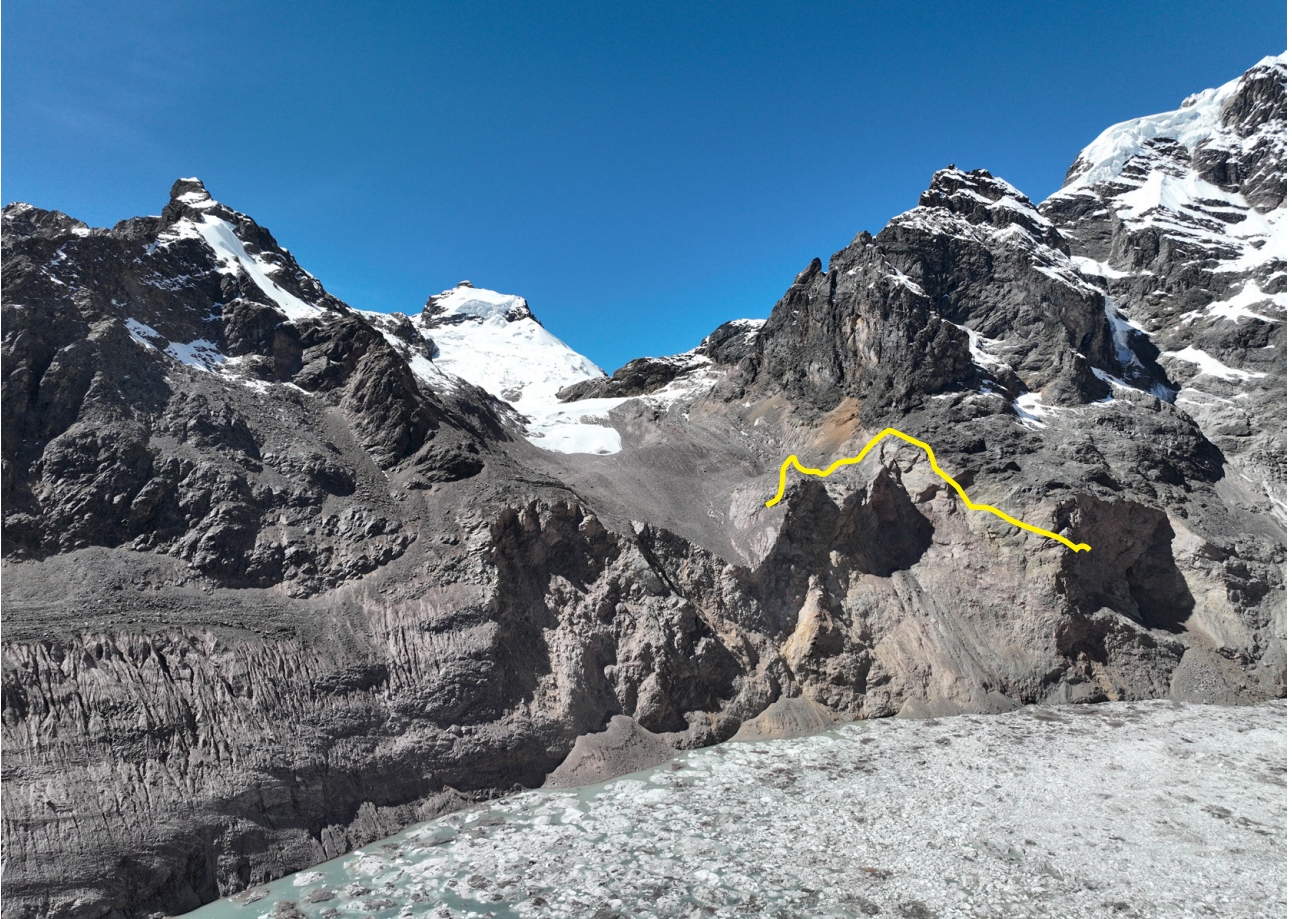
Figura 36. Vista fotográfica después del evento de mayo (15/05/2022).

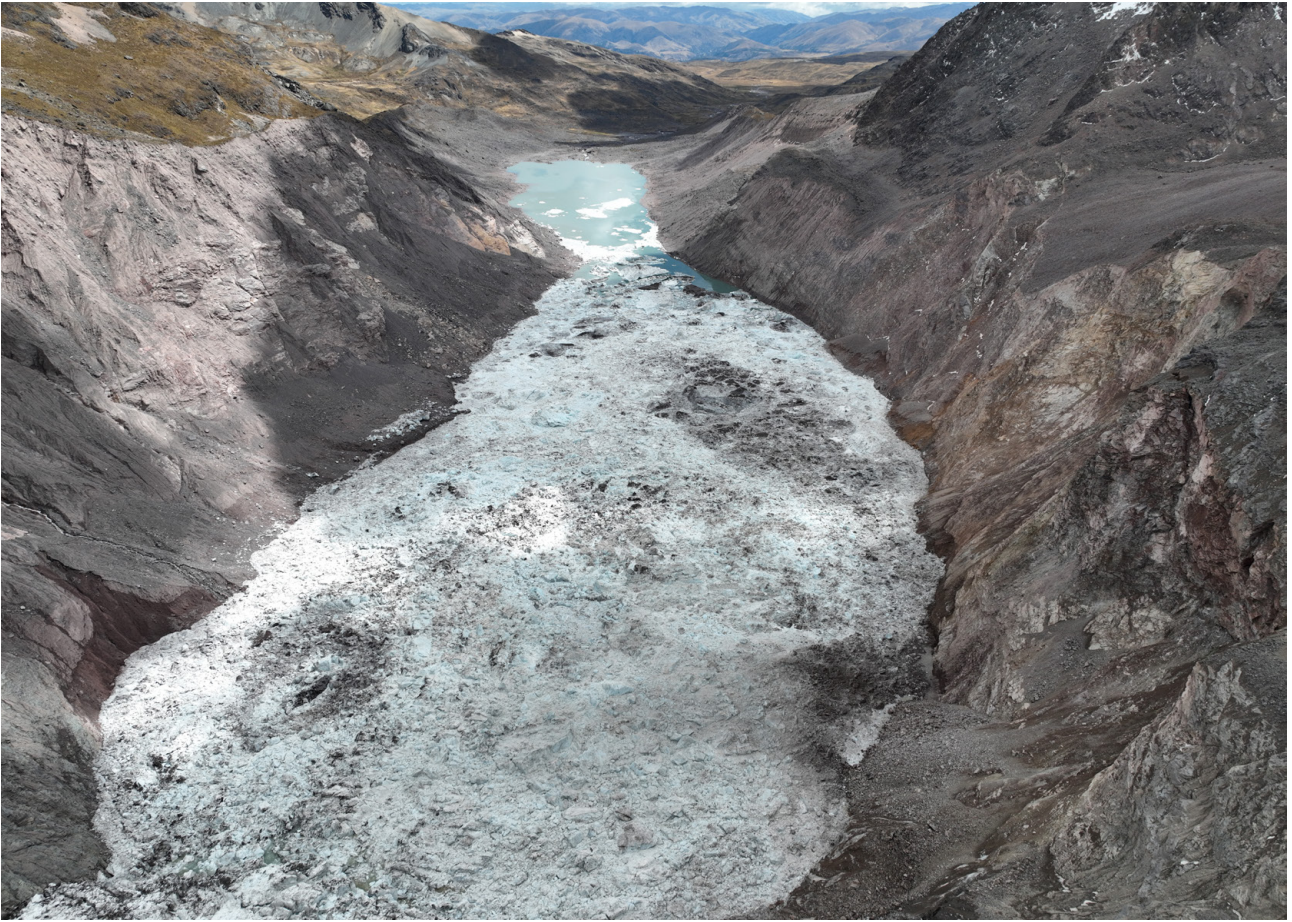
Figura 37. Vista panorámica de la situación de la laguna Upisocha al 10 de agosto de 2022.

El segundo reporte se realizó en agosto de 2022 (INAIGEM, 2022c), al día siguiente del desborde ocurrido el 9 de agosto. El 10 de agosto, producto de este evento, se firmó un acta en el que los pobladores solicitaron la declaratoria del estado de emergencia por peligro inminente de la laguna Upiscocha y así iniciar acciones inmediatas para reducir y controlar el riesgo. El análisis del evento indica que el desborde ocurrió por el desprendimiento de rocas en la zona posterior del flanco derecho (como también ocurrió en agosto) asociado a factores estructurales del basamento rocoso y meteorización. Los bloques de roca en las zonas altas son un peligro potencial y recurrente (Figura 35 y 36). Este reporte también indica que el 65 % de la superficie de la laguna está cubierta por hielo flotante, lo que significa el incremento en el nivel de espejo de agua y caudal de salida (Figura 37). Con esta información, se recomendó estar alerta ante eventuales incrementos del caudal del río Upis, advertir a la población sobre este peligro y que la Municipalidad Distrital de Ocongate gestione la declaración de emergencia de la laguna Upiscocha por peligro inminente para que se desarrollen acciones inmediatas de control y reducción del riesgo existente. En cuanto a estudios, se sugirió realizar estudios definitivos de reducción del peligro en la laguna, que consideren el escenario más crítico de expansión del espejo de agua.

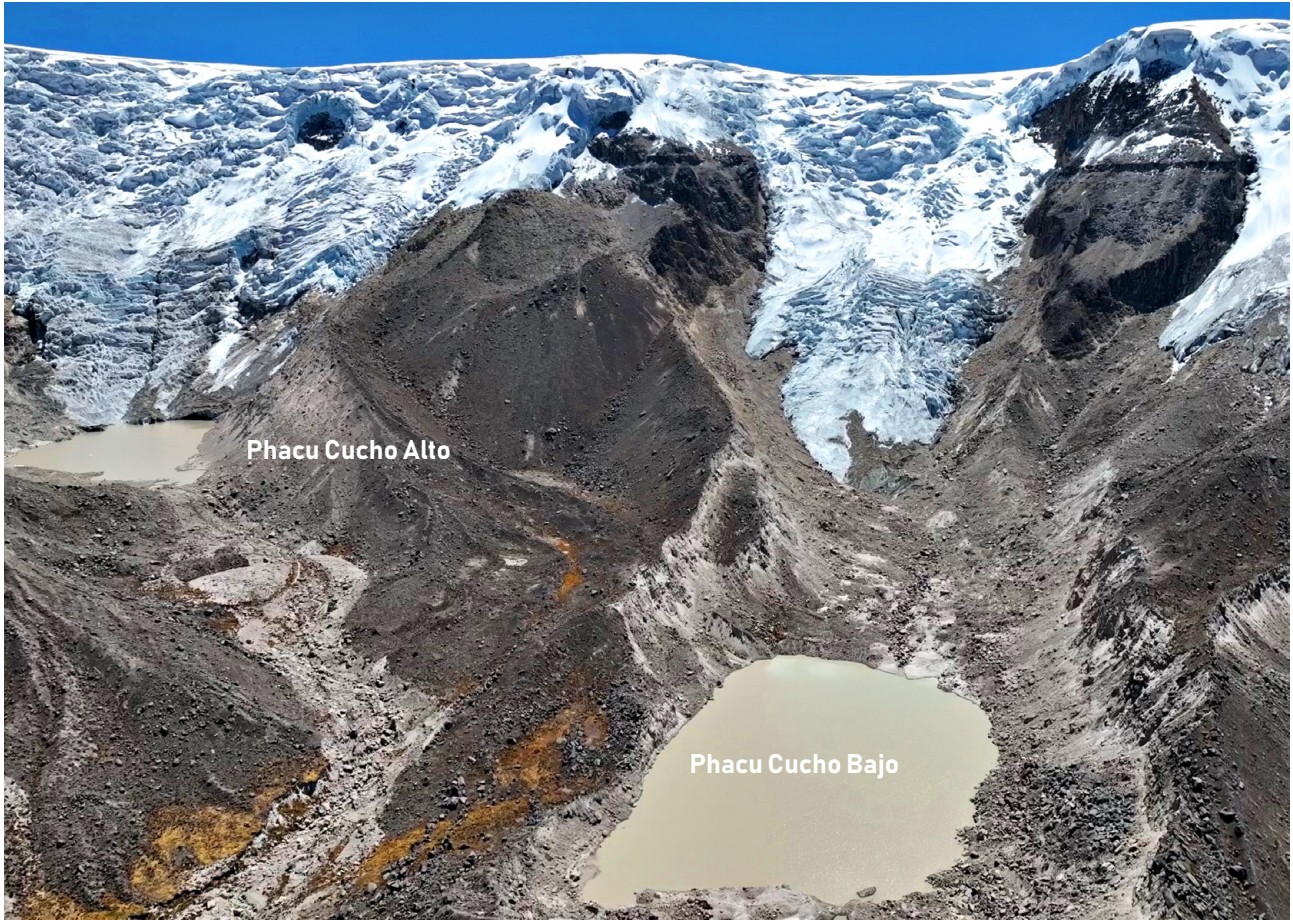
Figura 39. Lagunas Phacu Cucho Alto y Bajo.

Este reporte de inspección caracteriza, diagnóstica y deja evidencia del desborde de la laguna Phacu Cucho Alto (Vilca Gómez & Vila Garrafa, 2022), ubicada en el distrito de Corani, provincia de Carabaya, Puno, en la subcuenca San Gabán (Figura 38), evento que ocurrió el 14 de diciembre de 2022. Como antecedentes, por información brindada por los comuneros, a fines del 2012 se produjo un desborde de la laguna, como también sucedió el 14 de noviembre de 2022, que generó daños en los pastizales cercanos. Este reporte se realizó a solicitud de la comunidad campesina de Quelcaya, quienes emitieron una carta el 2 de diciembre de 2022 al INAIGEM, donde solicitaban la inspección técnica de la laguna, que, junto a Phacu Cucho Bajo, forma parte de la cabecera de la quebrada Phacu Cucho (Figura 39).

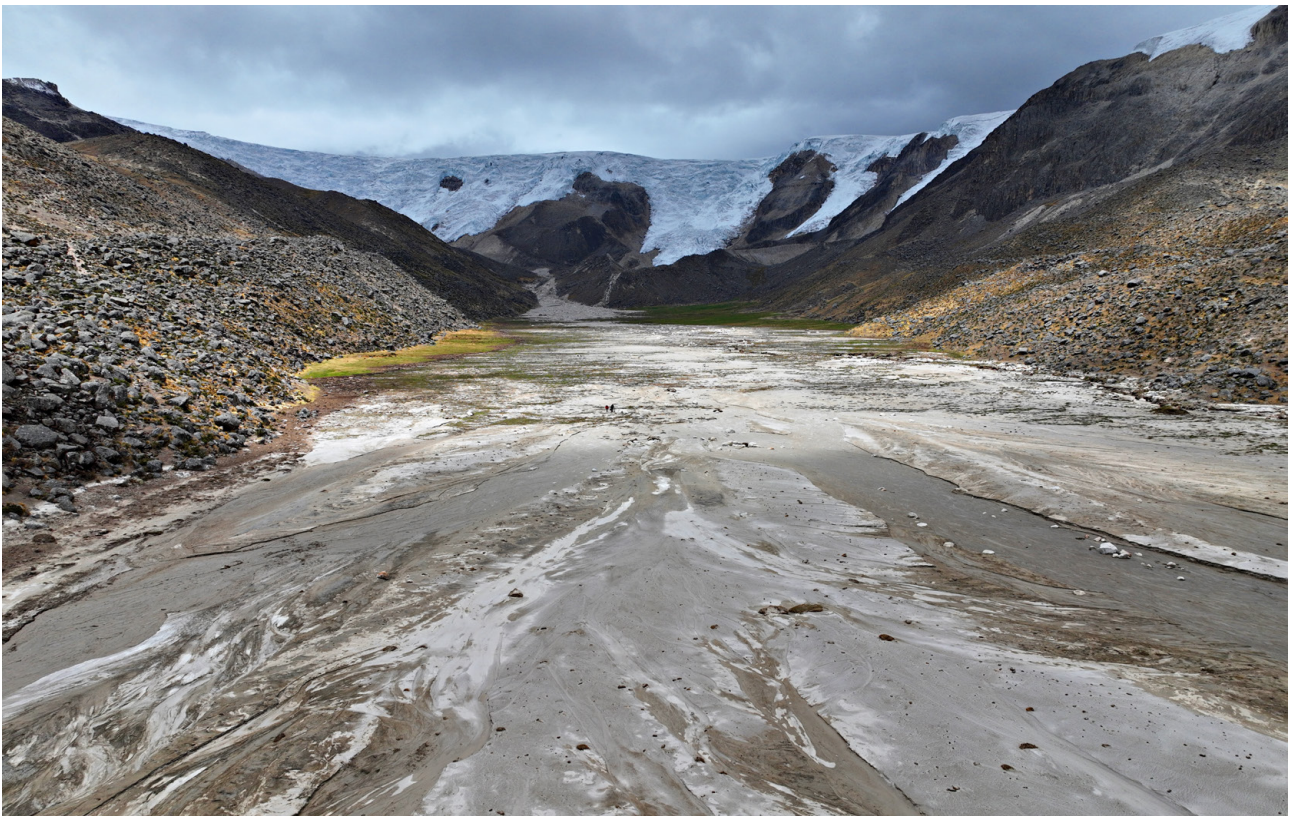
Figura 40. Humedal Phacu Cucho cubierto por detritos a consecuencia del desborde del 14 de noviembre de 2022.

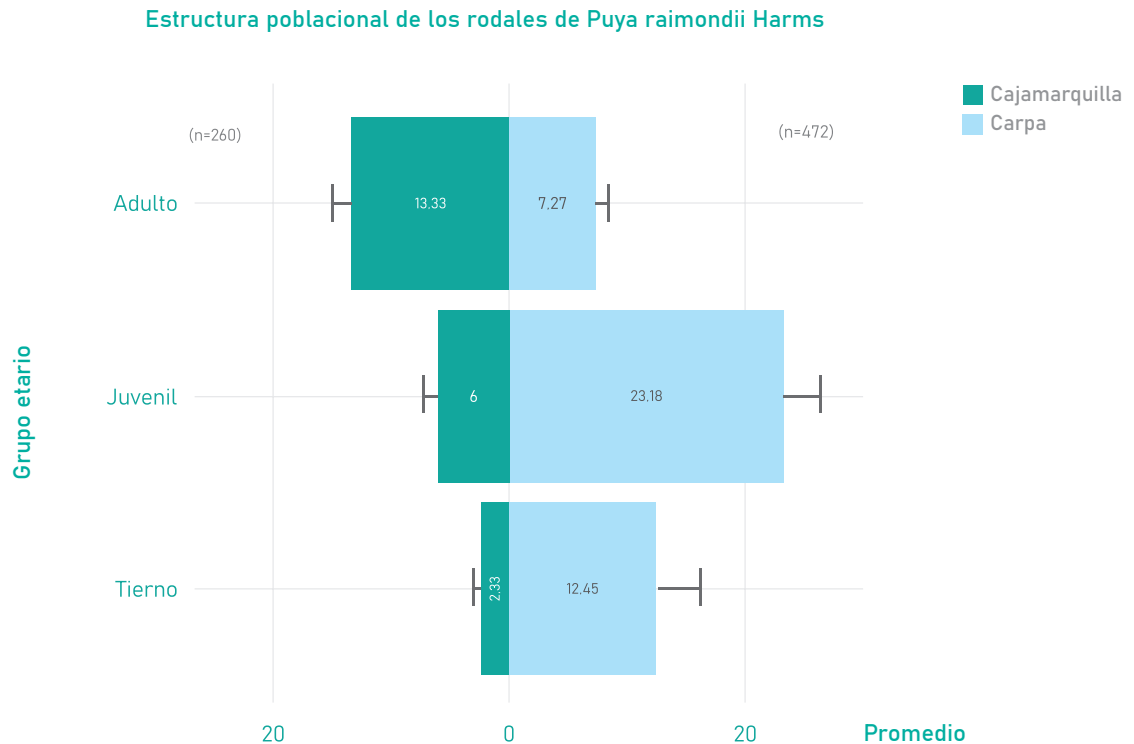
Figura 41. Resultados de la población de puyas de Raimondi en Cajamarquilla y Carpa, en Áncash.

Los análisis de varianza para analizar la quema indican que la mayor cantidad de quemados totales se encuentra en Cajamarquilla respecto a Carpa —que es parte de un área natural protegida—, sin diferencias significativas entre ambos lugares sobre individuos con daños de quema, pero con mayor número de quemados muertos en Carpa. Como parte del estudio, se observaron diferencias en la altura de la quema de las rosetas, esta fue más elevada (entre 50 y 250 centímetros) en las puyas de Carpa, probablemente a causa de un incendio que ocurrió en 2005 en el Parque Nacional Huascarán y que afectó a 9000 individuos; en el caso de Cajamarquilla, es posible que la causa sean quemados incidentales de matorrales o puntuales. El análisis a nivel de parcelas indica que hay signos de quema en todas las parcelas de Cajamarquilla.

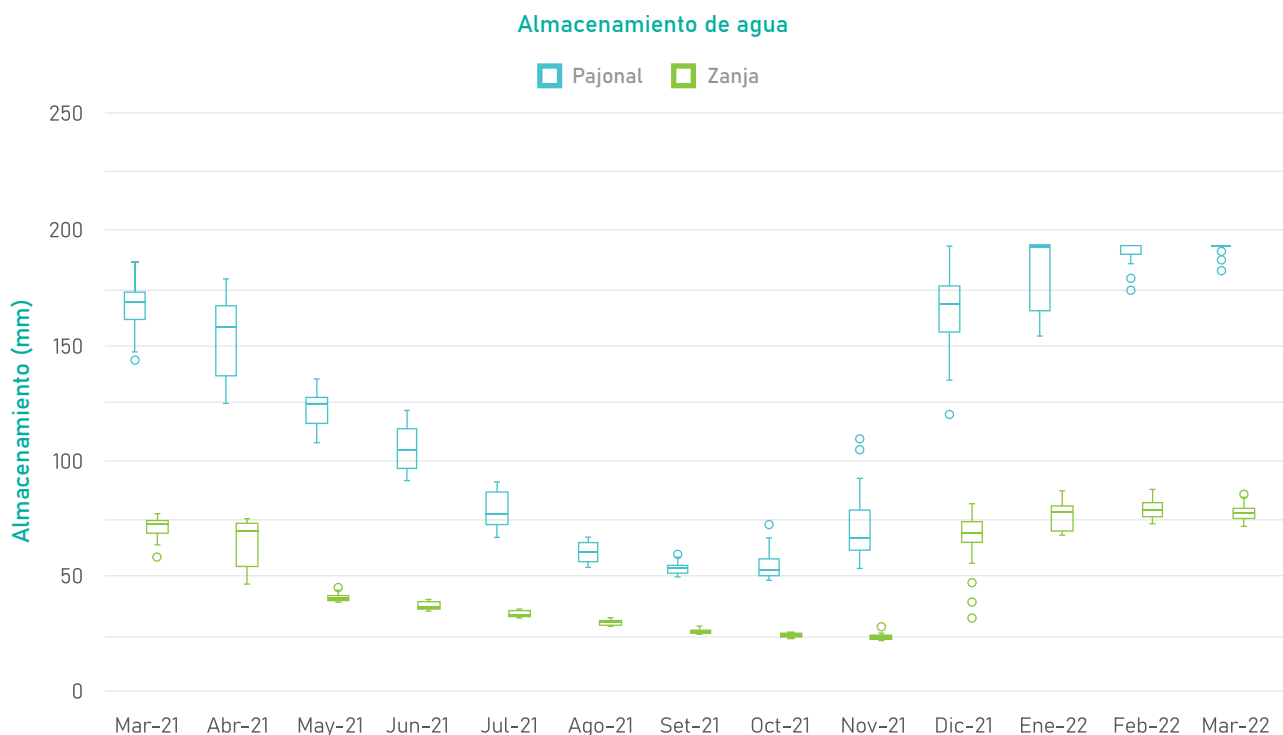
Figura 42. Análisis comparativo de almacenamiento de agua en suelo.

vegetal, se podría lograr un efecto positivo en las tasas de infiltración y percolación. El análisis comparativo del almacenamiento de agua en suelo indica que las reservas de agua en suelo para la zanja de infiltración presentan un promedio de 48,7 milímetros y para el pajonal un promedio de 121,1 milímetros (Figura 42).

En conclusión, existen diferencias significativas en los contenidos de humedad en el suelo entre las zanjas de infiltración y el pajonal, lo cual permite discutir los efectos esperados de las zanjas de infiltración sobre el almacenamiento de agua en el suelo y la percolación. El mayor contenido de humedad en los pajonales, en periodos húmedos y secos, está asociado a las características físicas del estrato inferior del suelo, lo cual puede disminuir la infiltración. Por ello, el informe señala que el volumen del agua de lluvia capturada dependerá del volumen de las obras —por ejemplo, las zanjas de infiltración y los pajonales—, de su distribución espacial y de las características de las áreas, especialmente la capacidad de almacenamiento del suelo y la pluviometría para el caso de La Raya. Aun así, el estudio resalta que la cobertura vegetal natural (pajonal) es más eficiente en los procesos de infiltración y almacenamiento de agua en suelo. Para que estos resultados sean más concluyentes, se recomienda replicar estos estudios en otras áreas.
