Informe de la Situación de los Glaciares y Ecosistemas de Montaña

INSTITUTO NACIONAL DE
INVESTIGACIÓN EN GLACIARES Y
ECOSISTEMAS DE MONTAÑA

Informe de la Situación de los Glaciares y Ecosistemas de Montaña en el Perú 2022

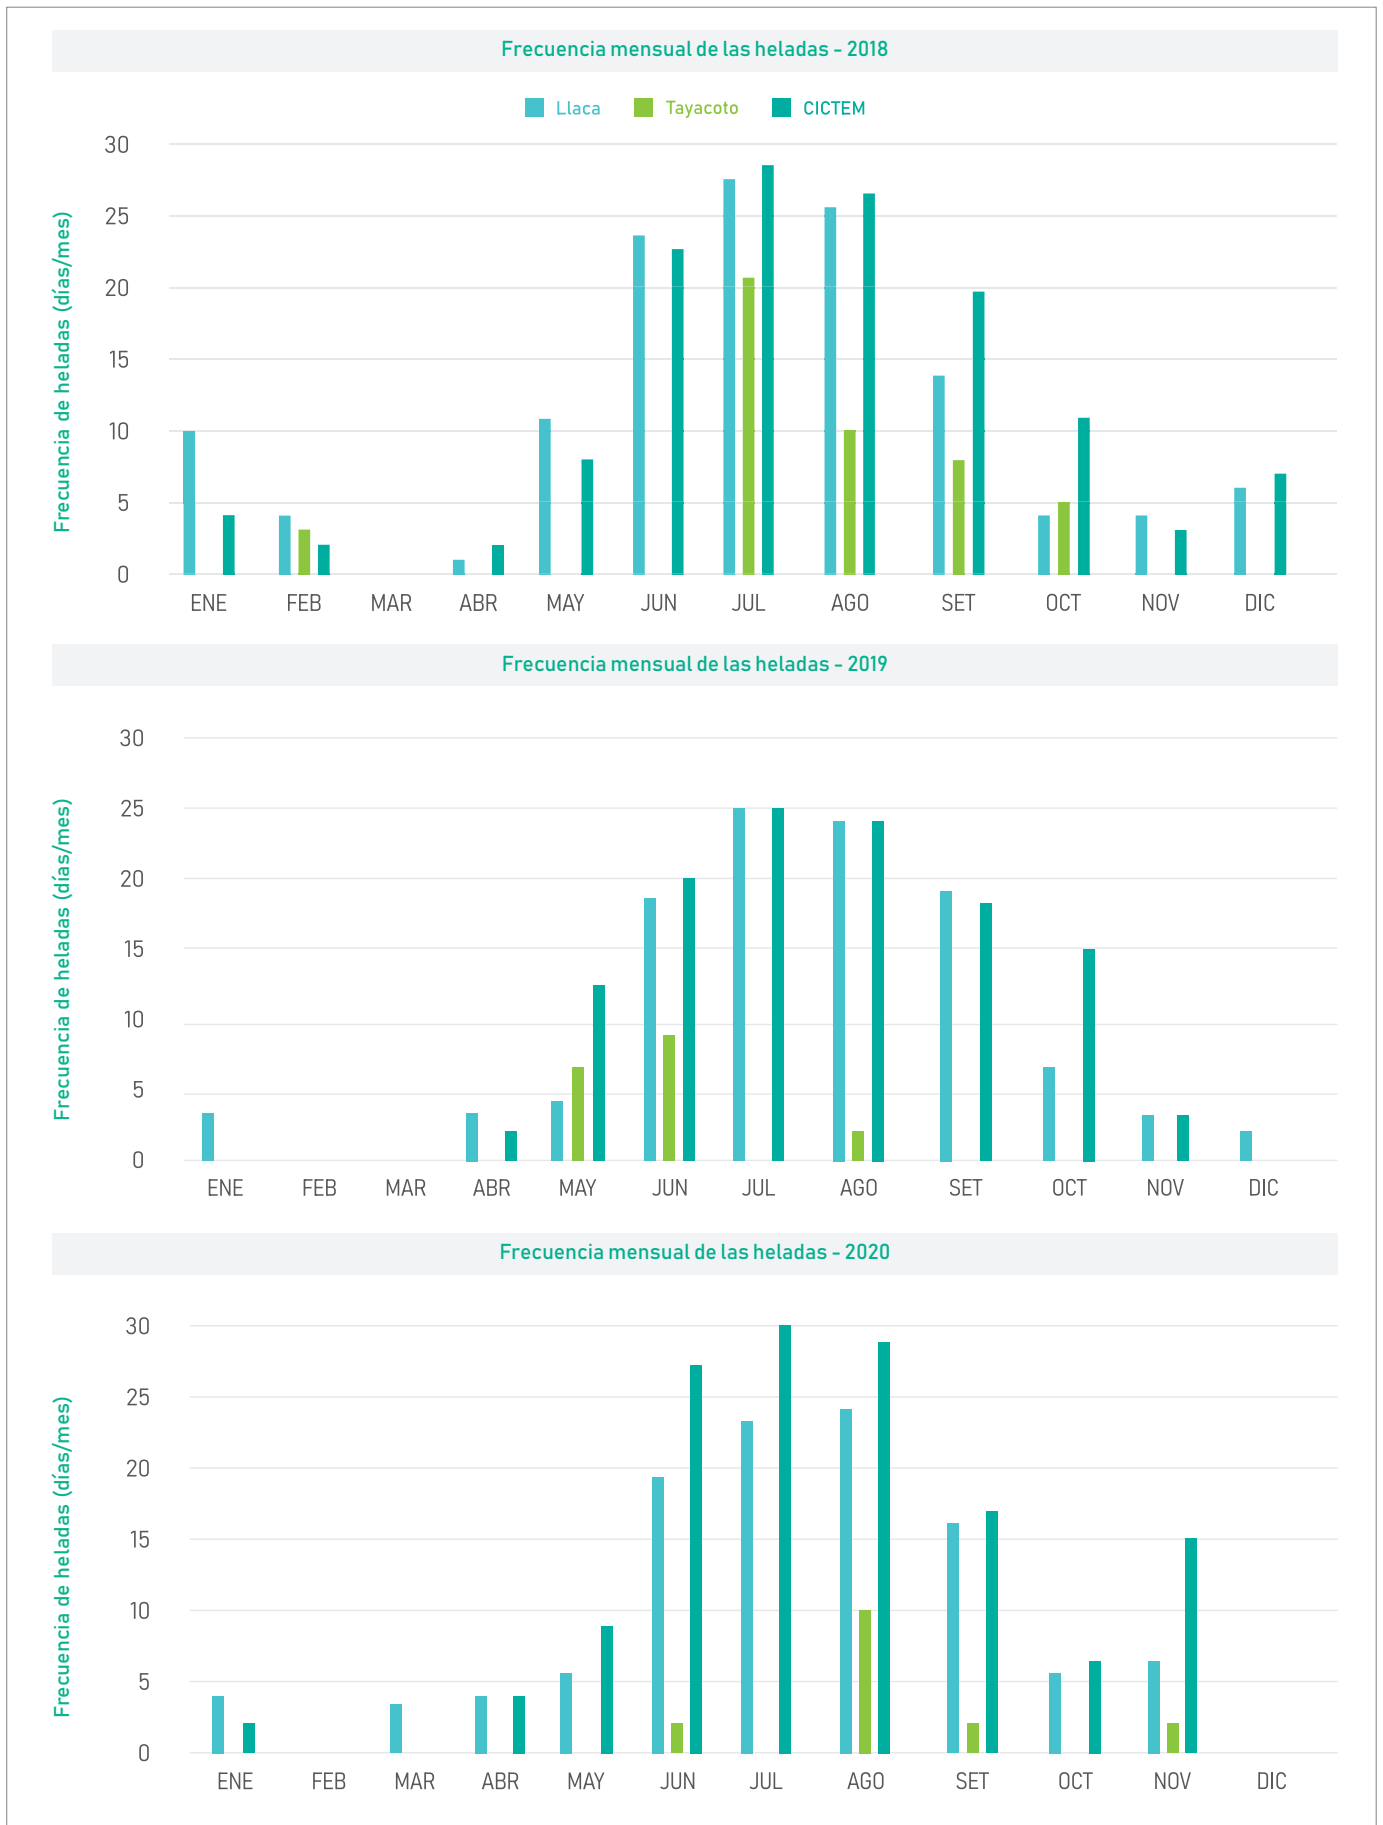
Figura 46. Caracterización climática y del comportamiento de las heladas en ecosistemas de montaña.

La frecuencia mensual de las heladas (Figura 46) indica que su inicio ocurre al final de la temporada de lluvias (abril) y tiene su periodo más frío y frecuente de junio a setiembre, siendo julio el mes en que las heladas ocurren con mayor frecuencia e intensidad. El periodo libre de heladas se duplicó en 2019 respecto de 2018, sin incremento importante para el 2020. La variación de temperatura indica que el descenso es progresivo mientras que el incremento es más rápido; la velocidad en el incremento de la temperatura puede deberse a la mayor exposición a la radiación.

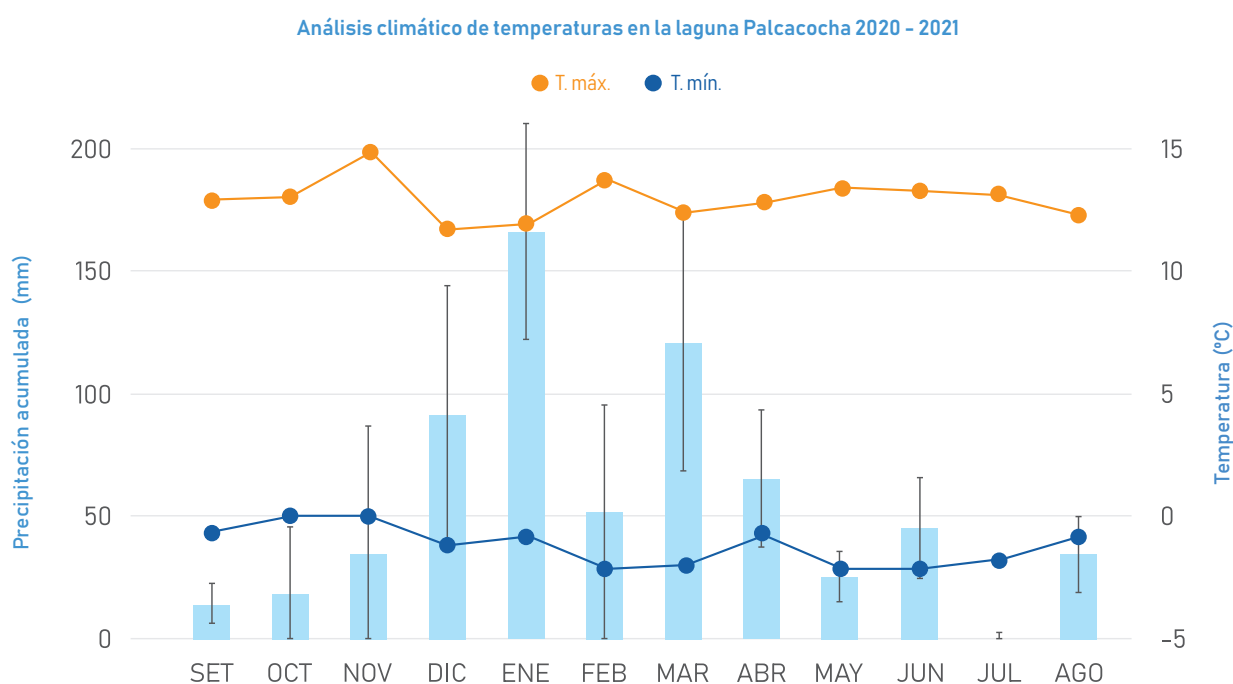
Figura 51. Climograma de la laguna Palcacocha.
