# INFORME TÉCNICO DEL ESTADO ACTUAL DEL MACIZO ROCOSO EN LA ZONA PERIGLACIAR DEL NEVADO VALLUNARAJU

Distrito de Independencia, provincia de Huaraz, departamento de Áncash.

INSTITUTO NACIONAL DE  
INVESTIGACIÓN EN GLACIARES Y  
ECOSISTEMAS DE MONTAÑA

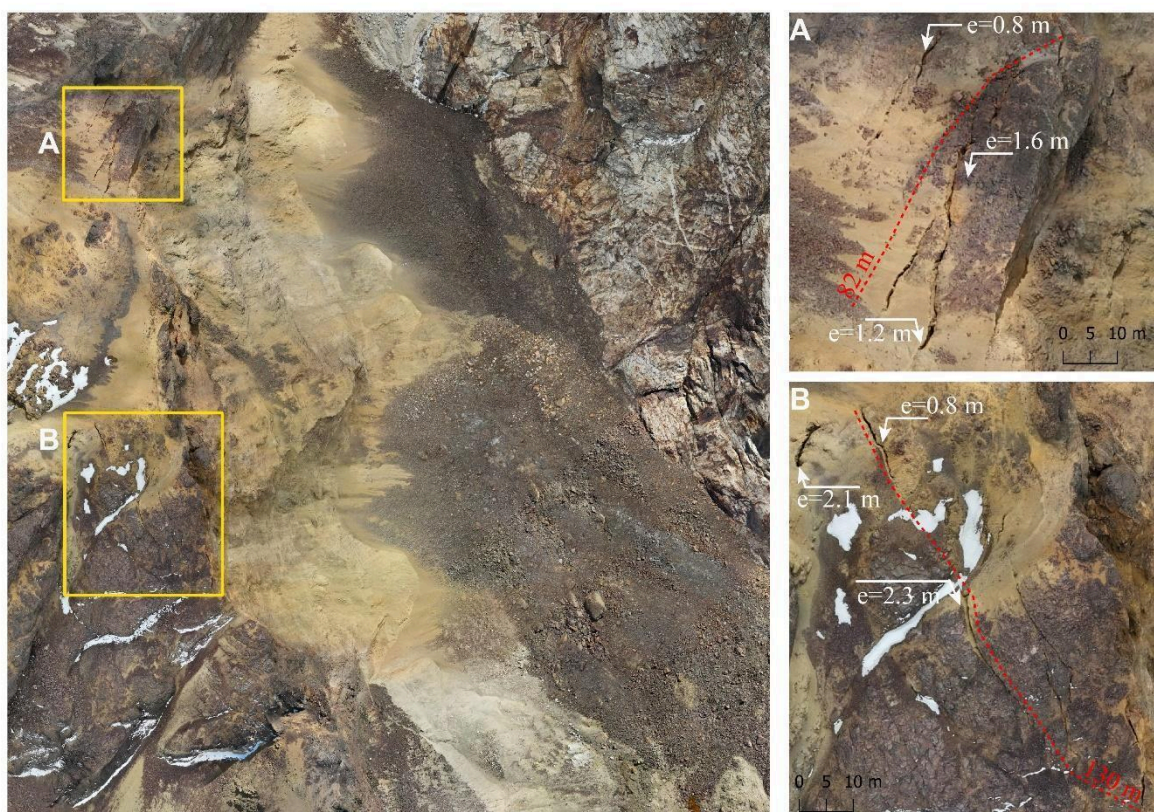
**Figura 1: Ortofotos del área de la laguna A (desaparecida) del 1 de julio del 2026**

El 1 de julio de 2026 se realizó un vuelo fotogramétrico en el sector de la sepultada laguna A y B, cercanas al nevado Vallunaraju. Donde se han identificado dos zonas inestables (Ver figura 1, sector A y sector B) con grietas de más de un metro de longitud (líneas rojas). Esta densidad de agrietamientos evidencia la inestabilidad del macizo rocoso, el cual podría generar grandes desprendimientos de roca de gran volumen el cual podría llegar hasta la laguna B y originar su desborde.

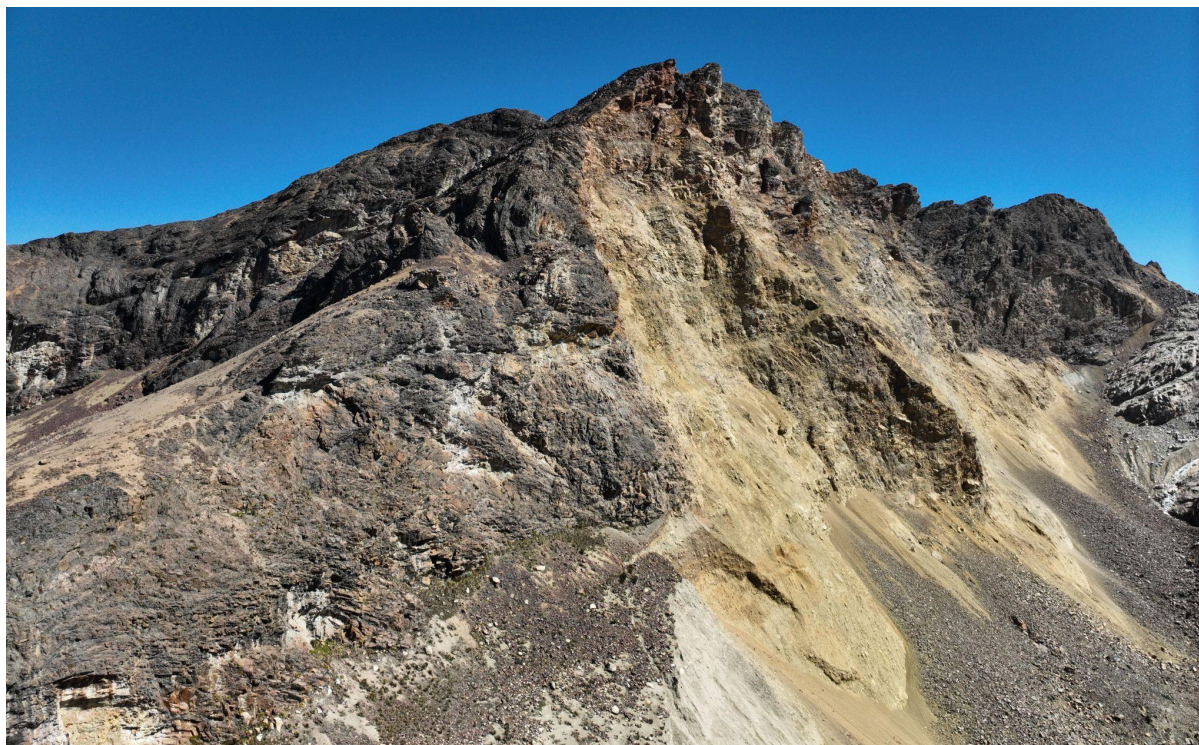
***Figura 4: Afloramiento del macizo rocoso inestable en estudio (Formación Sapotal).***

El cartografiado geológico tomado como base para el presente estudio, corresponde al realizado por INAIGEM en el año 2025. El afloramiento rocoso en la margen derecha de las lagunas A (desaparecida) y B aflora en estructuras “roof pendant” (bloque colgado o suspendido por la interacción de la roca encajonante con una masa ígnea plutónica en ascenso, asimilación e intrusión), este proceso geológico ha generado un metamorfismo de contacto y un cambio en el comportamiento geomecánico que afectó las rocas de la Formación Sapotal, el cual, en superficie se manifestó a través de fracturas, discontinuidades y foliaciones. La Formación Sapotal está constituido litológicamente por areniscas de grano medio a fino color gris intercaladas con niveles de lutitas negras en estratos medianos de 0.1 a 0.4 m de espesor, conformando un basamento rocoso muy fracturado y fuertemente meteorizados, mostrándose con aspecto fragmentado y craquelado, el cual las convierten en zonas altamente susceptibles a la ocurrencia de movimientos en masa (INAIGEM & INGEMMET, 2025).
