EVALUACIÓN DE LA CONCENTRACIÓN DE METALES EN EL AGUA SUPERFICIAL DE LA UNIDAD HIDROGRÁFICA (UH) PACHACOTO

INSTITUTO NACIONAL DE
INVESTIGACIÓN EN GLACIARES Y
ECOSISTEMAS DE MONTAÑA

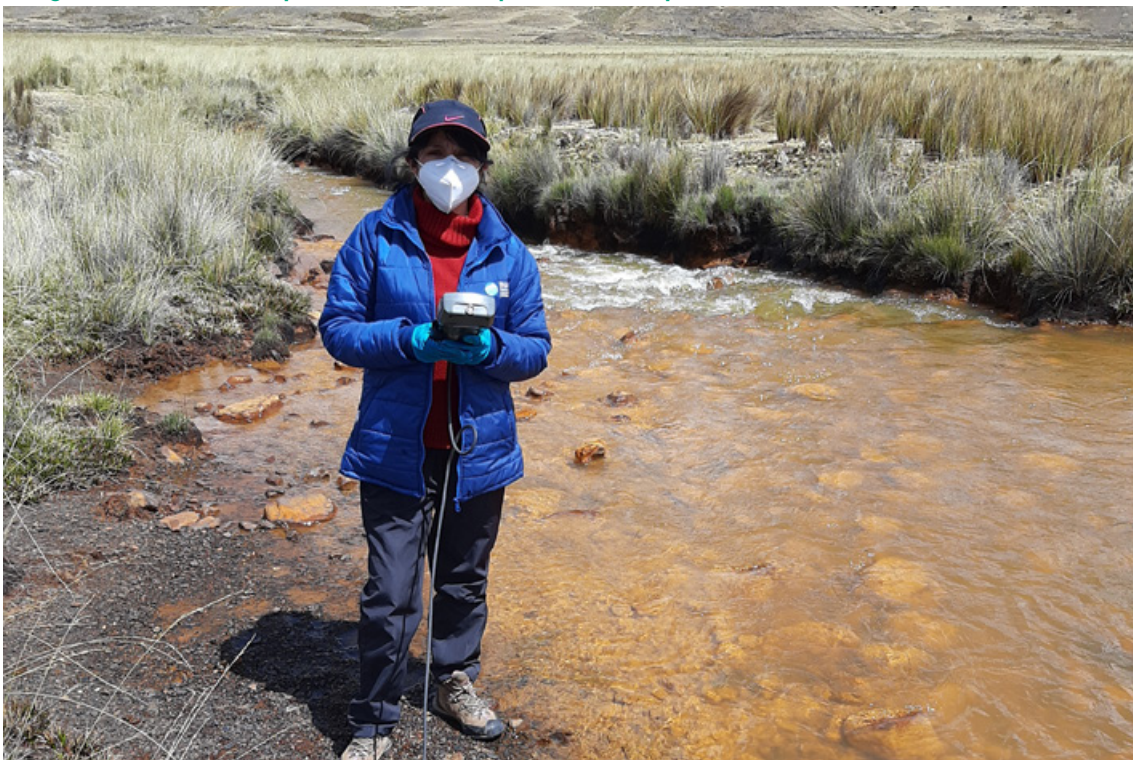
► **Figura 2. Medición de parámetros fisicoquímicos en el punto 7 de la UH Pachacoto**

La DIEM realiza evaluaciones de las aguas superficiales desde 2016 en la UH Pachacoto. Las mediciones son parámetros fisicoquímicos de campo como potencial de hidrógeno (pH), conductividad eléctrica (CE), oxígeno disuelto (OD) y temperatura, con el apoyo de equipos de medición de calidad de agua (multiparámetro y turbidímetro). La entidad colectó muestras de agua que se enviaron para analizar el contenido de metales totales en laboratorios acreditados, en la mayoría de los casos. Este trabajo se realizó tres veces al año en temporada húmeda, seca y de transición hasta 2018. Desde 2019, las evaluaciones se realizaron en temporada húmeda y seca, todo como parte del sistema de evaluación de la calidad del agua en la UH Pachacoto, en Áncash.

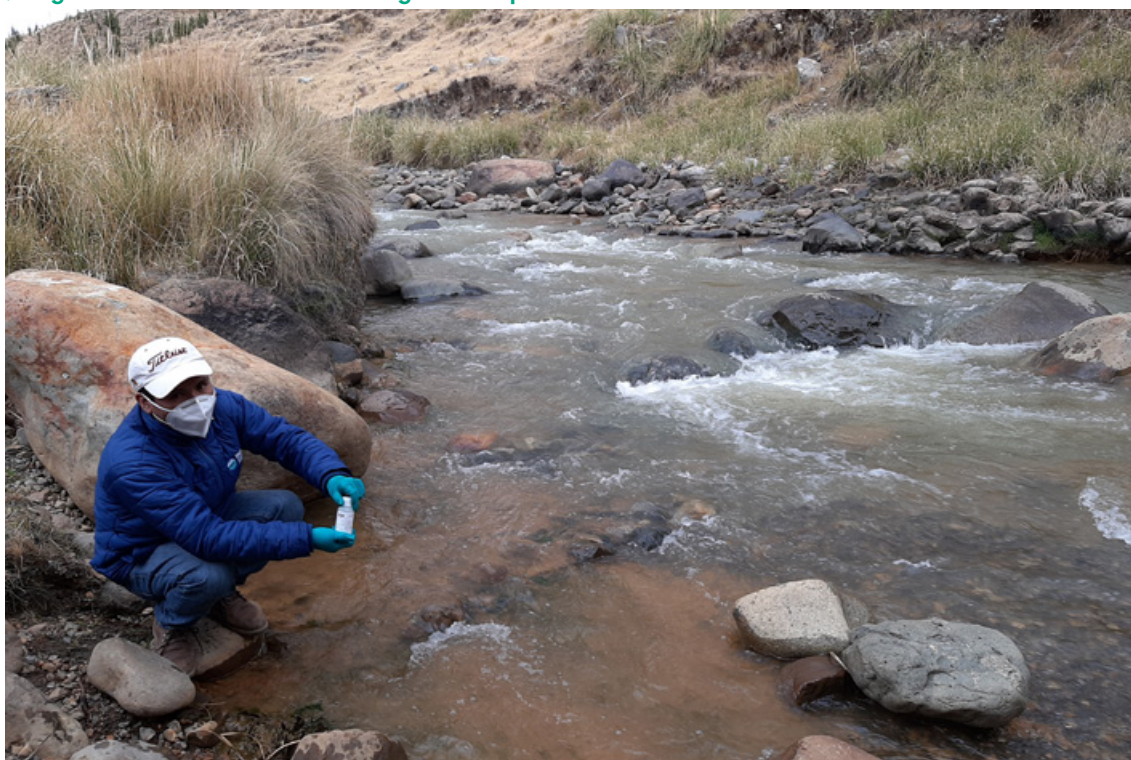
► **Figura 4. Toma de muestra de agua en el punto 10 de la UH Pachacoto**

Las muestras de agua tomadas en cada punto de evaluación fueron analizadas por espectrofotometría UV-Visible o por espectrometría de masas por plasma acoplado inductivamente (ICP-MS), según el método de análisis empleado por cada laboratorio al cual se enviaron las muestras. De los resultados obtenidos se priorizaron once metales: aluminio (Al), arsénico (As), boro (B), cadmio (Cd), cobre (Cu), hierro (Fe), manganeso (Mn), plomo (Pb), zinc (Zn), cromo (Cr) y mercurio (Hg), los cuales son tóxicos. Por ello, era necesario conocer si aquellos superan los niveles establecidos en los ECA para agua. Con los resultados de la serie de tiempo (2016-2022) se calculó la estadística descriptiva de promedio, rango mínimo y máximo, con un intervalo de confianza de la media del 90 por ciento.
