Informe Técnico de Inspección

# LAGUNA ISLAPATA

Cordillera Vilcanota

**Informe Técnico de Inspección N°A06**

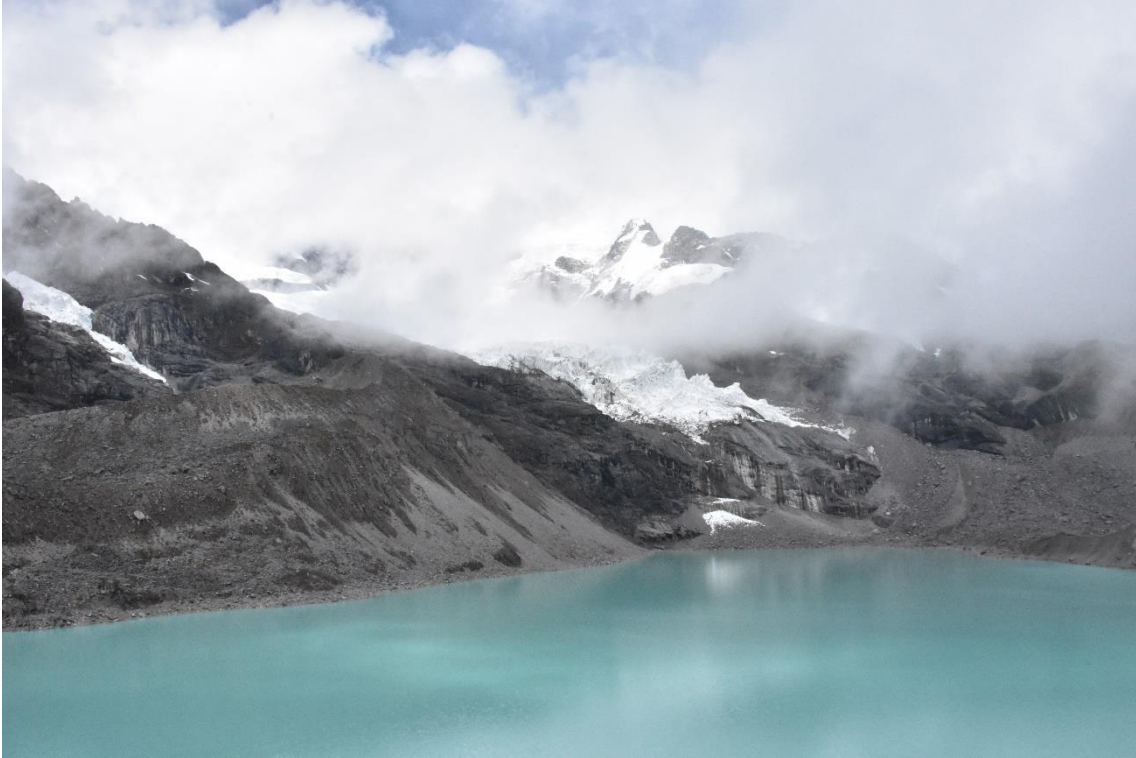
El entorno de la laguna Islapata está dominado principalmente por la presencia de una lengua glaciar proveniente del sector este del nevado Chumpe, que ante su retirada se sitúa sobre un escalón formado por el afloramiento de roca en la zona posterior (Ver **Figura 2**). Asimismo, se observan depósitos glaciáricos del cuaternario (morrenas) que flanquean el conjunto del vaso de represamiento de esta laguna, estos depósitos se encuentran distribuidos en diferentes direcciones y tamaños, evidenciando de este modo las diferentes etapas de avance y retroceso de los glaciares, acumulación que alcanza hasta la base de la quebrada (Ver **Figura 3**).

**Figura 2.** Laguna Islapata, formada por el avance del glaciar del nevado Chumpe (INAIGEM/O. Vilca, 20/10/2020)

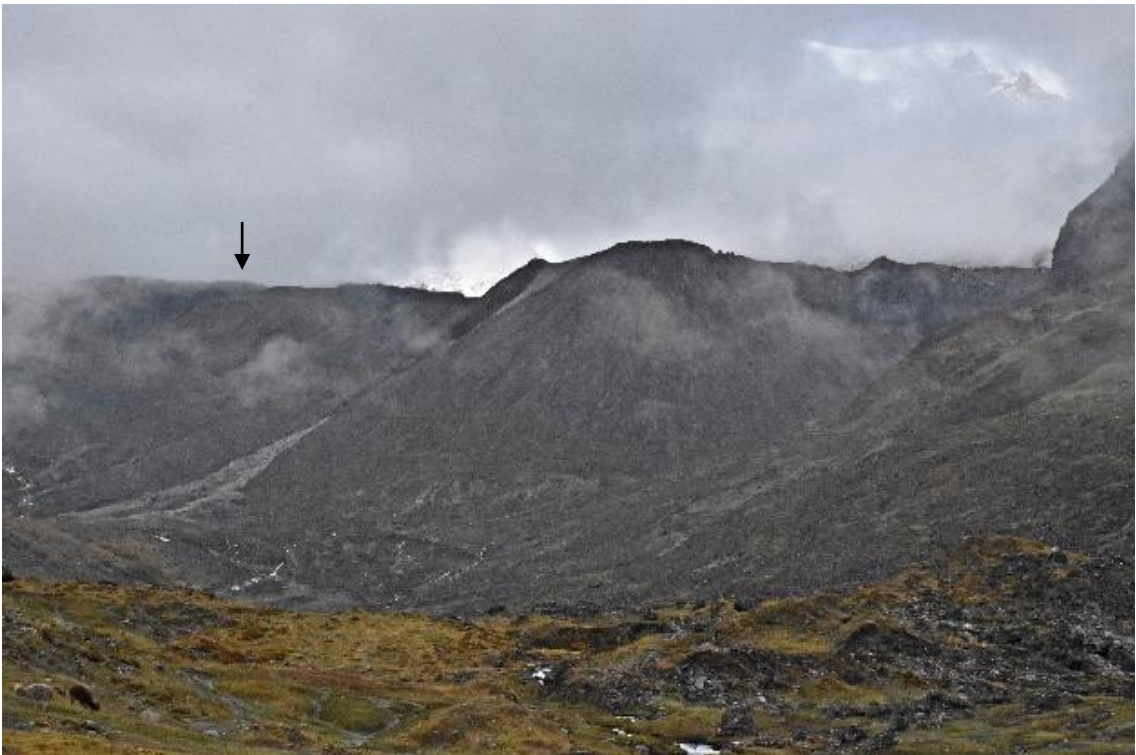
**Figura 3.** Conjunto de depósitos glaciáricos (morrenas) situados en la cabecera de la quebrada, donde se indica la ubicación de la laguna Islapata (INAIGEM/O. Vilca, 20/10/2020)

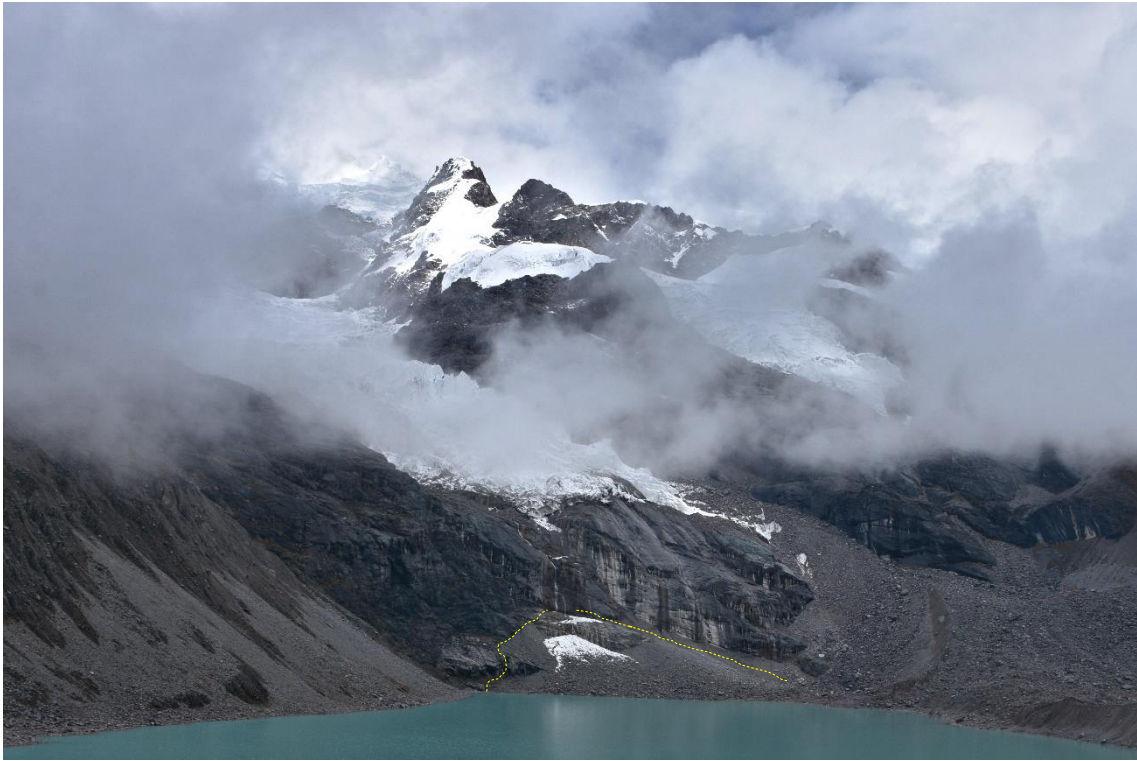
Islapata alcanzó su máximo grado de desarrollo cuando el frente glaciar se desconectó de la laguna en la zona posterior (hace aproximadamente 10 años). En la actualidad, en esta zona se observa la presencia de depósitos fluvioglaciares que además retienen los fragmentos de hielo que se desprenden del frente glaciar situado en la parte superior (Ver **Figura 4**).

**Figura 4.** Zona posterior de la laguna Islapata, se observa los depósitos fluvioglaciares bajo el escalón formado por el afloramiento de roca, también se observa fragmentos de hielo proveniente de los constantes desprendimientos del frente glaciar (INAIGEM/O. Vilca, 20/10/2020)

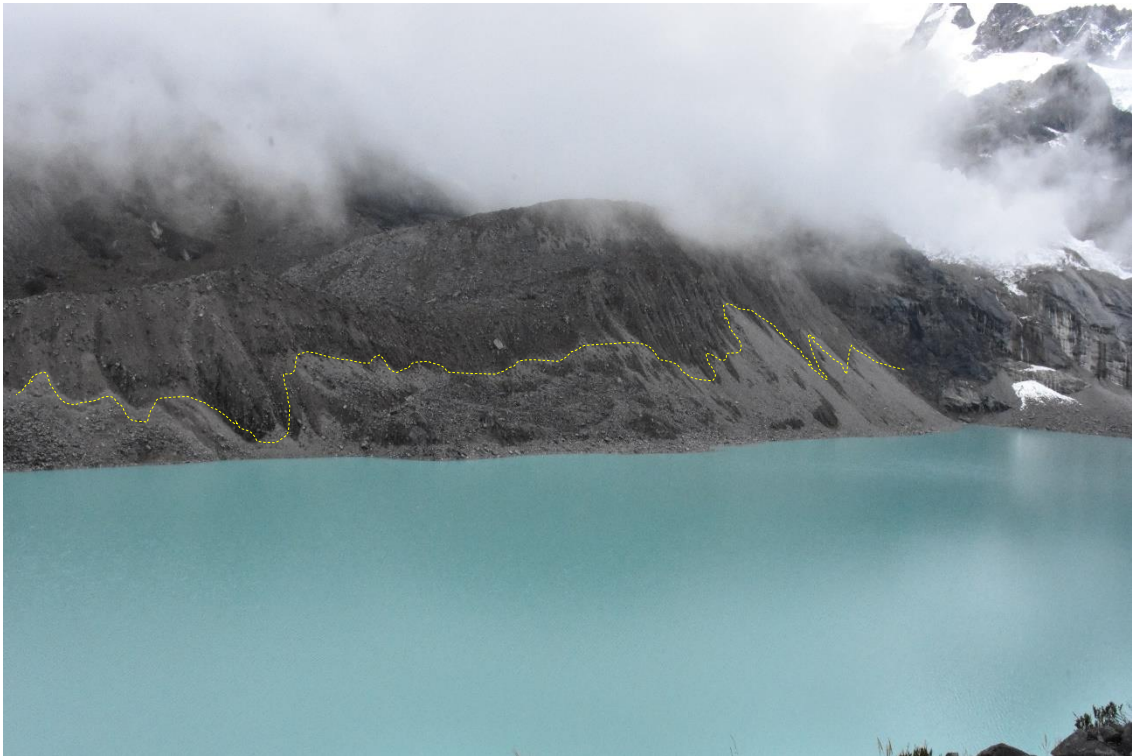
El flanco derecho está conformado en su totalidad por depósitos glaciáricos (Ver **Figura 5**), la zona de arranque está en contacto con el afloramiento de roca, los taludes internos se encuentran en procesos continuos de erosión hasta alcanzar el ángulo de reposo que consecuentemente permitirá la población paulatina de cobertura vegetal. Estos taludes presentan pendientes moderadas a fuertes. En la parte central se observa la presencia de un depósito glaciárico sobrepuesto, producto de una última fase en la dinámica del glaciar, este depósito ejerce la función de cuña en el talud exterior. No se observaron zonas que evidencien deslizamientos pasados, queda aún por descartar zonas con potencial a deslizamientos futuros.

**Figura 5.** Flanco derecho de la laguna Islapata, en línea amarilla el límite de cambio de pendiente que además separa la zona de alta erosión (arriba) con la zona de alta concentración de depósitos coluviales (abajo) (INAIGEM/O. Vilca, 20/10/2020)

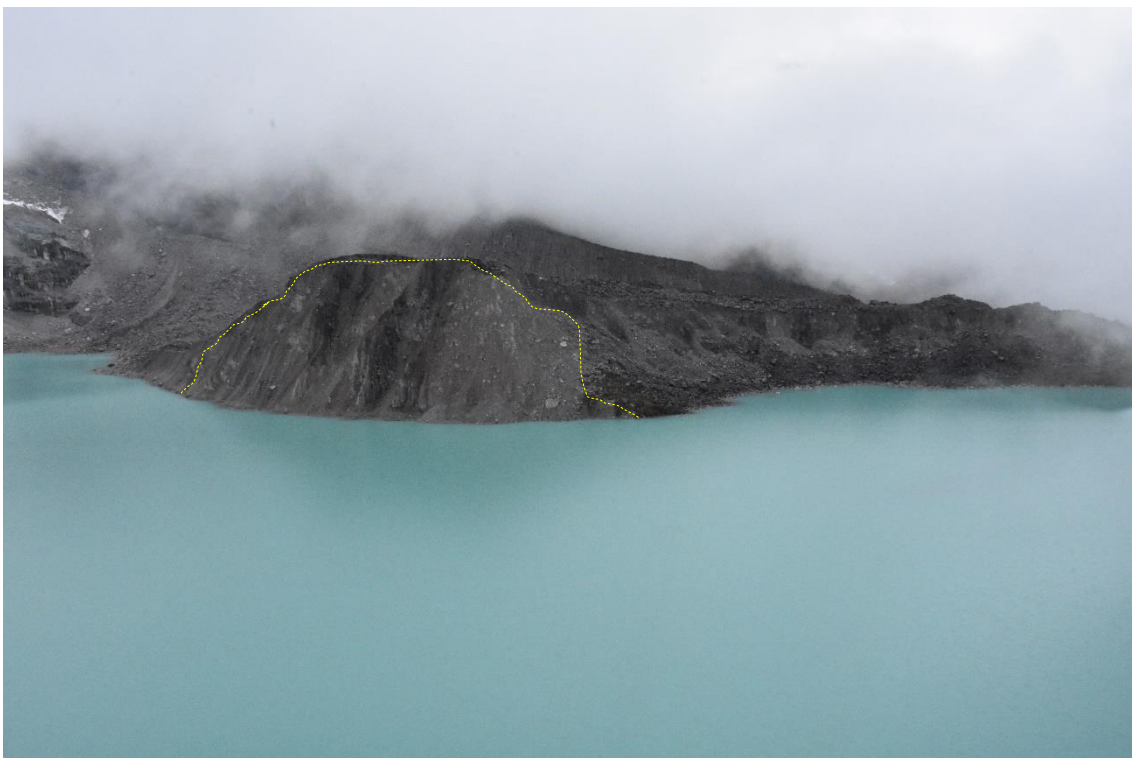
En relación al flanco izquierdo, se observa el corte existente en la zona de arranque, como parte de las múltiples y complejas fases en la dinámica de avance y retroceso del glaciar (Ver **Anexo 3**). Cada fase, en distinto tiempo dio como resultado los depósitos en algunos casos superpuestos y en otros cortados, como se observa en esta zona, consecuentemente, quedan los rastros de estos eventos que sumado a la formación de la laguna ha ocasionado la existencia de zonas potencialmente peligrosas por deslizamientos como es la zona media (Ver **Figura 6**), lugar donde el talud es casi vertical con una pared de altura estimada de 20 m, esta zona se encuentra en constante dinámica, ocasionado por los agentes erosivos propios del ámbito, además se observa la existencia de deslizamientos pasados que debido a sus dimensiones no comprometieron la estabilidad de la laguna Islapata.

**Figura 6.** Flanco izquierdo, en donde se señala la zona con mayor actividad erosiva (INAIGEM/ O. Vilca, 20/10/2020)

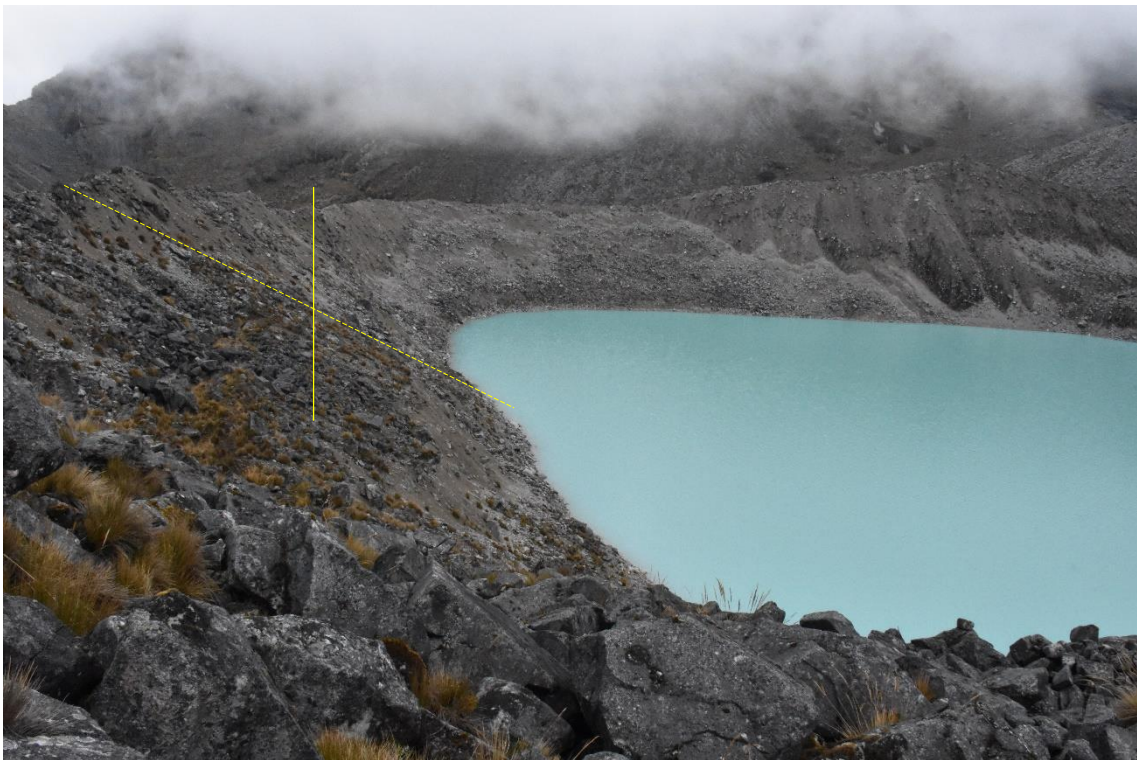
morrenas en distintas fases, constituida por el mismo material glaciárico de los flancos. El primer sector de la morrena frontal se encuentra al sureste, cuenta con una altura considerable de 10 – 15 m aproximadamente, además se muestra estable en relación a los taludes exterior e interior, con una pendiente de reposo visible, existe presencia de cobertura vegetal en ambos lados de los taludes, principalmente especies de tallo corto como el ichu (Ver **Figura 7**). En el segundo sector se observa un islote (Ver **Figura 8**) o promontorio de material glaciárico que sobresale del espejo de agua, lugar donde también se encuentra la zona más baja en relación al borde libre, se observa un arco del frente claramente definido y con acumulación de escombros de mayores dimensiones, estas características haría suponer que una de las fases del empuje del glaciar se truncó dejando los depósitos en el fondo del vaso (Ver **Figura 9**), el resultado es una zona de menor profundidad en la laguna, datos que se deberían confirmar con la batimetría de la laguna.

**Figura 7.** Zona frontal de la laguna Islapata. Se observa que alcanzó un relativo grado de estabilidad (INAIGEM/ O. Vilca, 20/10/2020)

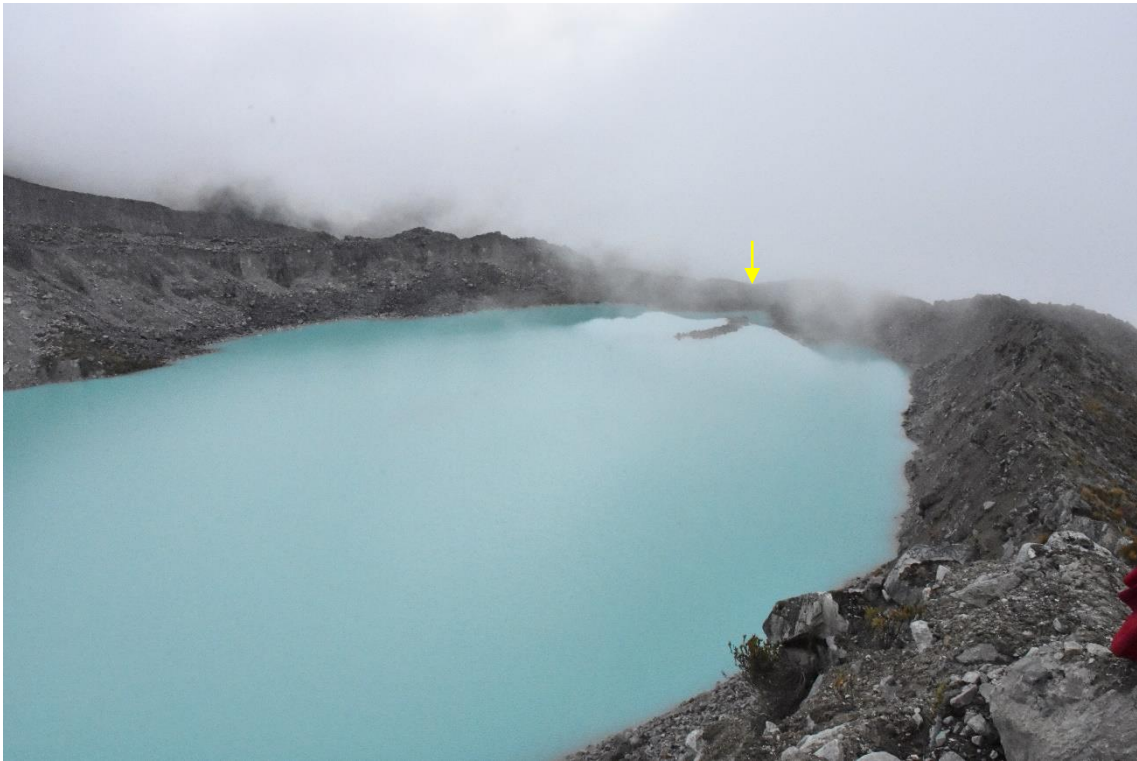
**Figura 8.** Zona frontal del dique natural, se observa el pequeño islote cercano a la cota de coronación (INAIGEM/ O. Vilca, 20/10/2020)

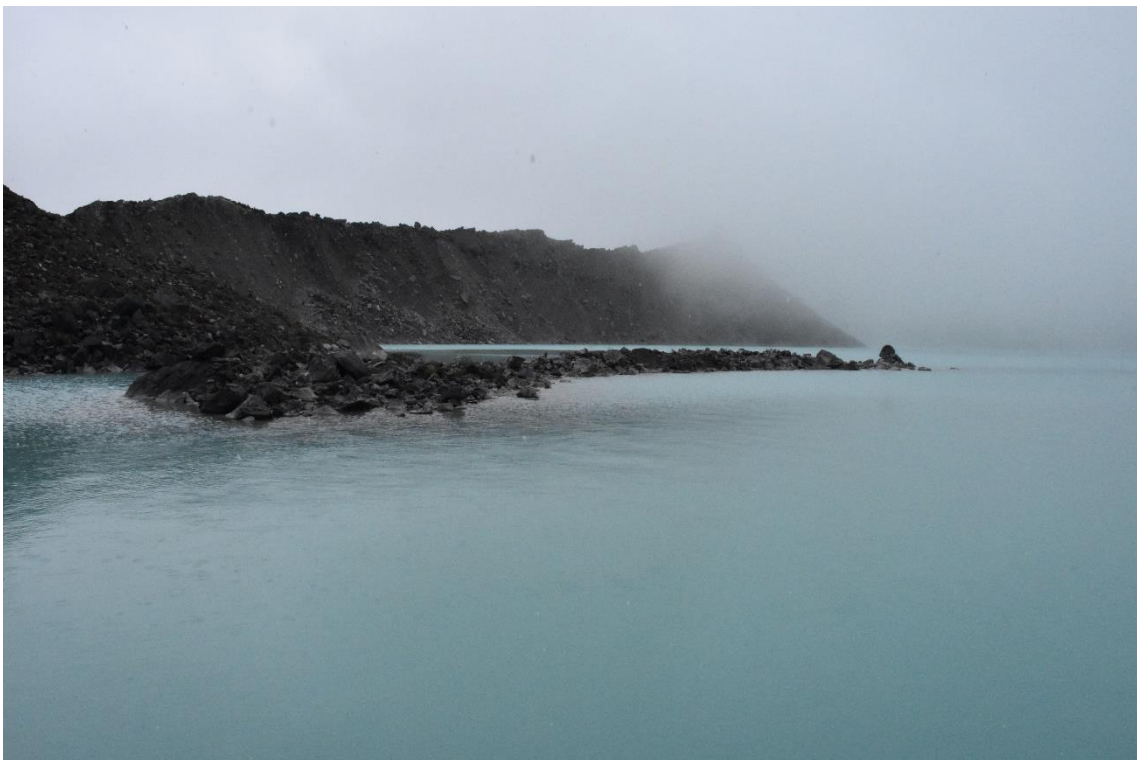
**Figura 9.** Islote o zona de acumulación de escombros en inmediaciones de la zona frontal (INAIGEM/ O. Vilca, 20/10/2020)

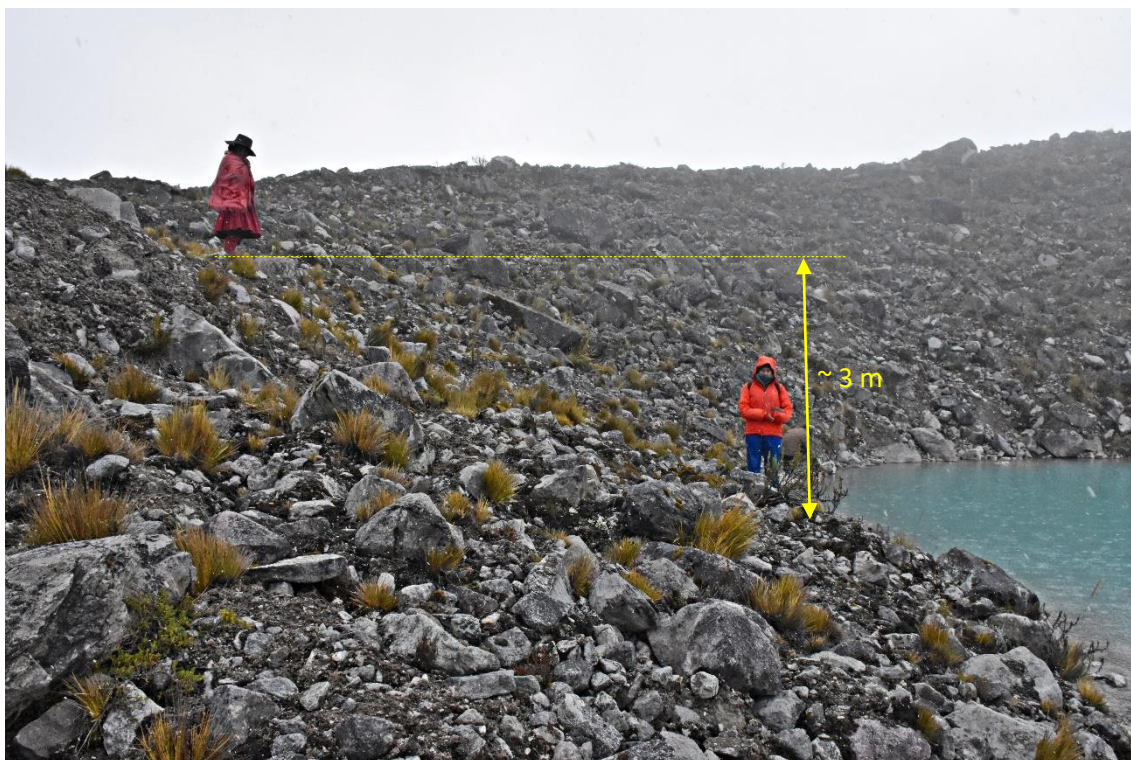
El desagüe de la laguna Islapata se da en su totalidad por filtración, esto se observa en el sector del islote, donde existe un borde libre aproximado de 3 m de altura (Ver **Figura 10**), en este lugar se observa que el nivel de espejo de agua es dinámico (ciclo estacional) debido a las marcas existentes en las rocas, además se encontró evidencia de oleajes que sobrepasaron el borde libre, probablemente durante las primeras etapas de formación de esta laguna, oleajes de menor magnitud que no comprometieron con erosión y socavamiento para crear una brecha.

**Figura 10.** Altura de borde libre en la zona del dique frontal (INAIGEM/ O. Vilca, 20/10/2020)

En este sector se debe de contemplar estudios de geofísica para conocer la potencia del depósito glaciárico, la profundidad donde se encuentra el basamento rocoso, así como las características geotécnicas del dique natural.

- Realizar estudios de geofísica en la zona frontal del dique natural para determinar la profundidad del lecho de roca y consecuentemente la profundidad del depósito.

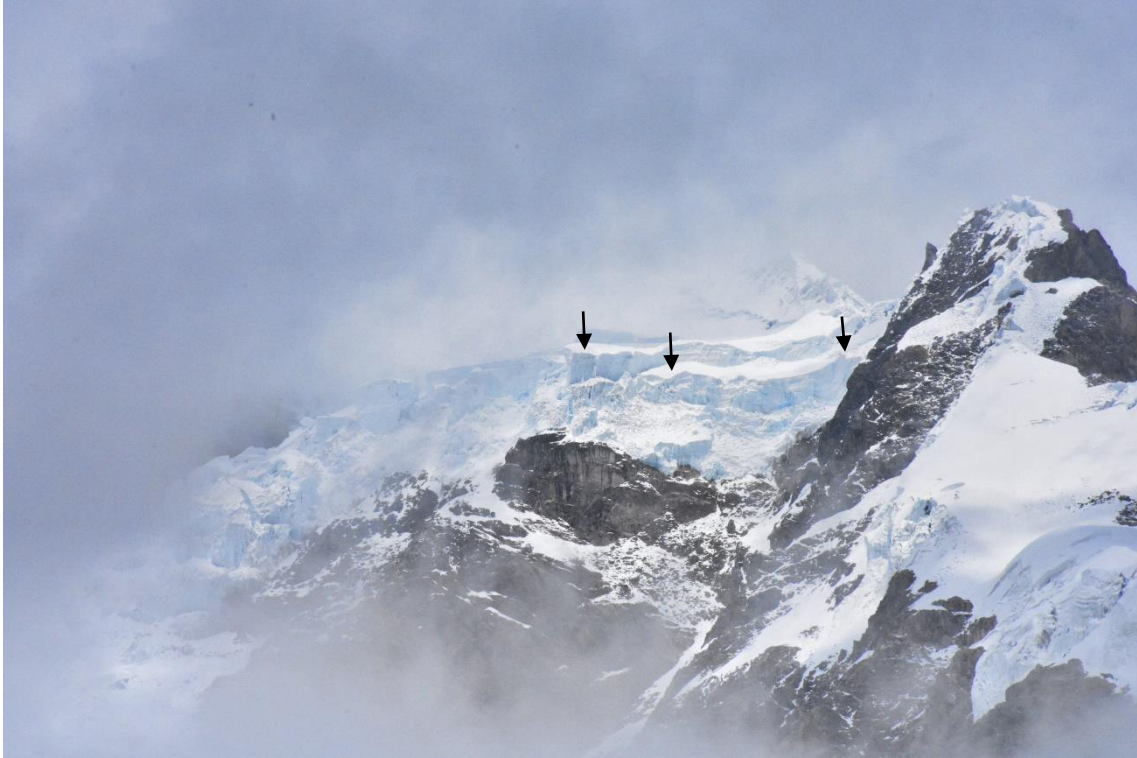
Respecto a los glaciares colgantes, ubicados en la línea de flujo con dirección a la laguna Islapata, sin embargo, debido a la presencia de neblina, no se pudo obtener imágenes de todo el sector glaciar, por lo cual, se considera una tarea pendiente para la identificación, mapeo y seguimiento de estos glaciares (Ver **Figura 11**).

**Figura 11.** Identificación de frentes de glaciares colgantes ubicados en la línea de flujo con dirección a la laguna Islapata (INAIGEM/ O. Vilca, 20/10/2020)

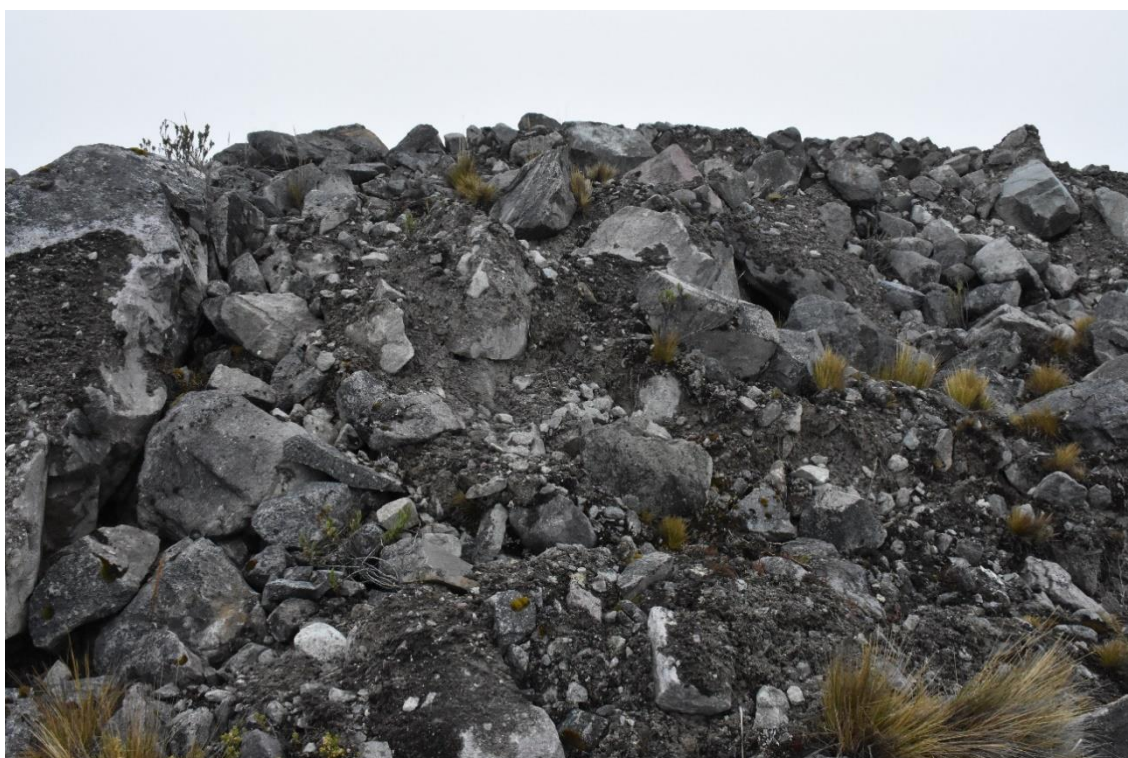
- En la cara exterior en el dique natural se observaron varios puntos de afloramientos de agua a diferentes altitudes y con caudales distintos. Estos flujos podrían originarse en la laguna Islapata como de otros sectores ubicados en la zona alta. Este aspecto se debe abordar con un estudio de identificación de puntos de filtración, aforos y trazadores que determinen las características del flujo de agua.
- Con relación al dique frontal, se observaron huellas evidentes de asentamientos (Ver **Figura 12**), esta característica es un indicador de los cambios bruscos que están ocurriendo en el interior del dique, por lo que, sería necesario realizar un estudio de estabilidad mediante métodos geofísicos y ensayos de suelos.

**Figura 12.** Asentamientos observados el día de la inspección en la zona de desagüe del dique frontal (INAIGEM/ O. Vilca, 20/10/2020).

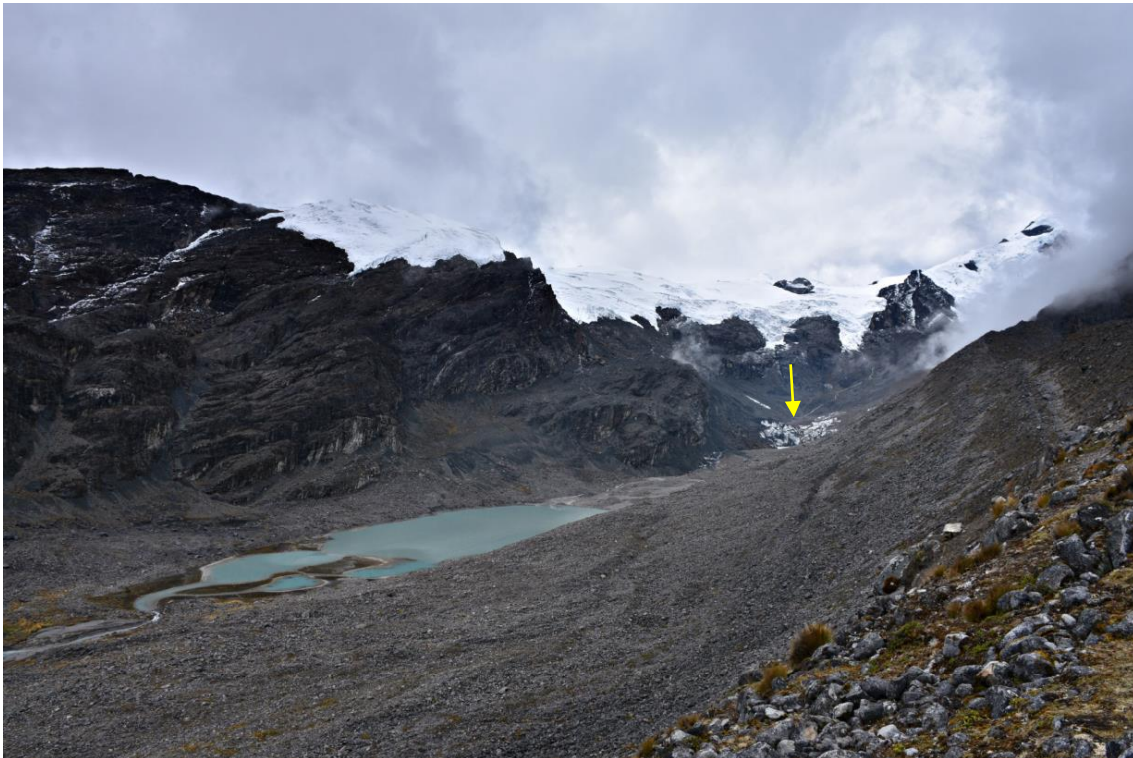
- Se observó una laguna nueva en su última etapa de formación (Ver **Figura 13**), se ubica a 120 m de desnivel de Islapata. Lo que resulta importante en este sector es la presencia de glaciares cubiertos, los mismos que no fueron registrados en los inventarios de glaciares. Una tarea adicional en este sector es el reconocimiento y la delimitación de estos glaciares con el objetivo de anticiparnos a la formación futuras de lagunas y estimar el tamaño que podrían alcanzar.

**Figura 13.** Laguna de formación reciente probablemente en los últimos 10 años. Al fondo en flecha amarilla se observan los glaciares cubiertos no inventariados hasta la fecha (INAIGEM/ O. Vilca, 20/10/2020)
