**DIRECCIÓN DE INVESTIGACIÓN EN GLACIARES**

**SUBDIRECCIÓN DE RIESGOS ASOCIADOS A GLACIARES**

**INVESTIGACIÓN PARA LA ELABORACIÓN DEL MAPA DE  
PELIGROS, REDUCCIÓN DEL RIESGO Y LA ADAPTACIÓN AL  
CAMBIO CLIMÁTICO EN AMBIENTES DE SUBCUENCAS  
GLACIARES DEL PERÚ.**

**SUBCUENCA DEL RÍO COLCAS-SANTA CRUZ, HUAYLAS,  
ANCASH.**

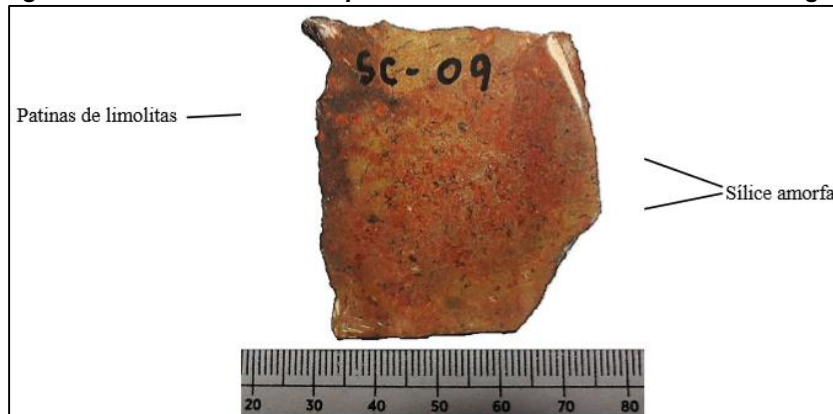
**Fotografía N° 24: Vista Macroscópica de la Lutita Arenosa Calcárea Ferruginosa**

Macroscópicamente, es una roca sedimentaria de color rojiza constituida por clastos cuarzo I, subredondeadas con fragmentos de minerales opacos disperso en una matriz arcillosa de tonos rojizos y anaranjados. Presenta densidad media y no tiene magnetismo.

Microscópicamente, es una roca sedimentaria con textura lutítica conformada por granos de cuarzo I de formas redondeadas y fragmentos subangulosos de sílice amorfa soportadas por una matriz de cuarzo II intercrecida con arcillas. Están cementadas por carbonatos y limonitas. Los carbonatos forman una textura en corona en fragmentos de sílice amorfa y están diseminados en agregados en la matriz. Las limonitas se presentan en agregados y venillas (goethita, hematita) junto con jarosita por sectores de la roca. Por último, se notan venillas de cuarzo III hidrotermal junto con pátinas de limonitas y

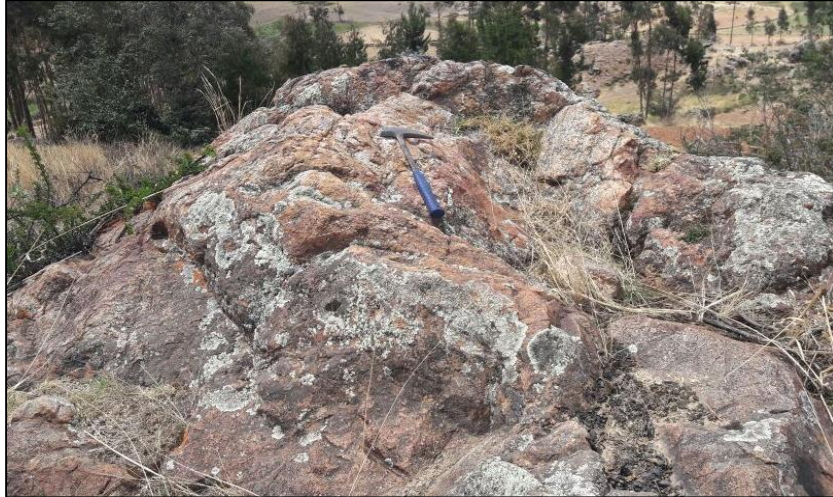
**Fotografía N° 26: Afloramiento rocoso de la Formación Yungay**

La Formación Yungay, dentro de la subcuenca del río Colcas, quebrada Santa Cruz, ocupa un área aproximada de 445,04 hectáreas, lo cual representa el 1,91% del área total de la subcuenca.

Esta unidad geológica se caracteriza por la presencia de una Toba Dacítica de Cristales (Muestra SC-03), que se intercalan con delgados niveles de lavas andesitas en algunos afloramientos. La presencia de los piroclásticos está corroborada por el resultado del ensayo petrográfico a nivel macroscópico y microscópico (Ver Anexo D, Resultados del Laboratorio Petrográfico).

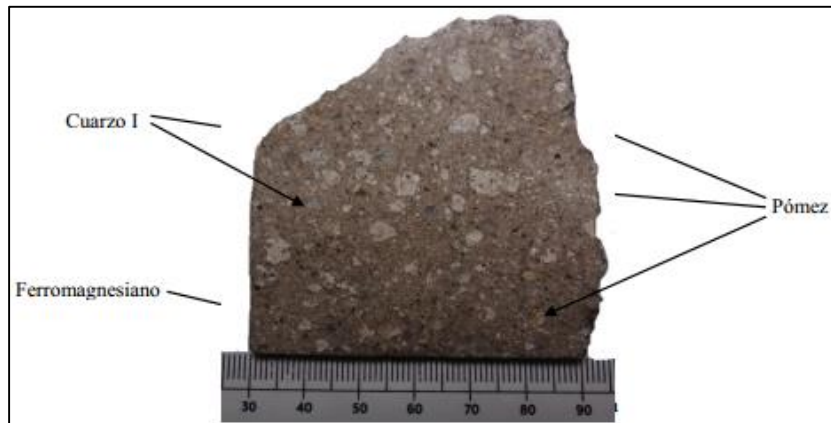
***Fotografía N° 27: Vista Macroscópica de la Toba Dacítica de Cristales***

Macroscópicamente, se tiene una roca ígnea volcánica de color gris claro; presenta textura piroclástica y está conformada por fragmentos de cuarzo y feldespatos; la matriz está formada por ceniza volcánica con fragmentos de pómez y sulfuros; presenta patinas de óxidos de hierro rellenando algunas oquedades; su densidad es baja y no tiene magnetismo. La muestra corresponde a una Toba Dacítica de Cristales. Ver Fotografía N° 7.

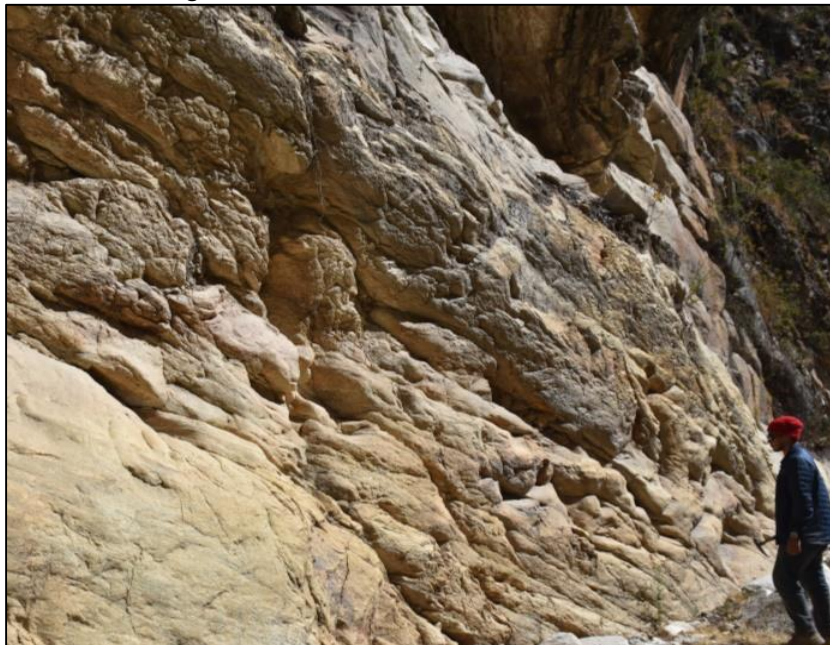
**Fotografía N° 29: Afloramiento Rocoso del Batolito**

Dentro del área en estudio, las rocas ígneas del batolito de la Cordillera Blanca, se extienden desde la parte media hasta la cabecera de la subcuenca; los afloramientos de esta unidad presentan en mayor parte tonalitas de grano grueso, excepto en la portada de ingreso a la quebrada Santa Cruz, donde encontramos un tramo del afloramiento del intrusivo, presenta bandeamiento producto de un leve metamorfismo. Ver Fotografía N° 9.

El Batolito de la Cordillera Blanca, es la unidad geológica con mayor extensión dentro de la subcuenca Santa Cruz, ocupa un área aproximada de 14 973,26 hectáreas, lo cual representa el 64.22% del área total de la subcuenca.

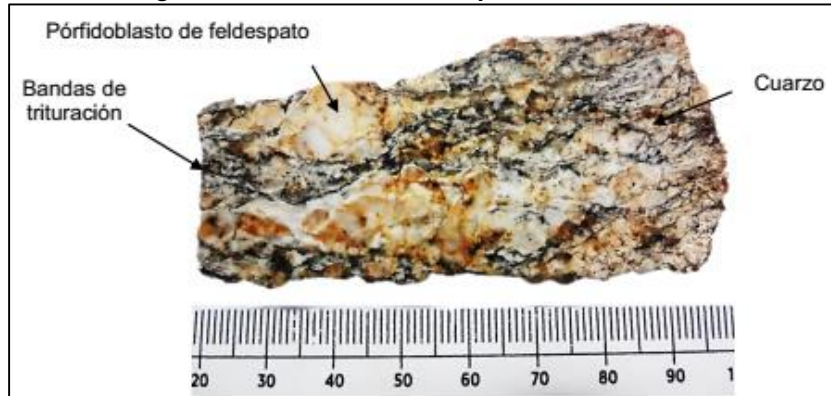
**Fotografía N° 34: Vista Macroscópica de la Protomilonita**

Macroscópicamente, se tiene una roca metamórfica foliada, compacta de color gris blanquecino; presenta textura granoblástica, compuesta por fragmentos de cristales de feldspatos (ojos), intercalados con delgadas bandas de trituración; también está constituida por bandas de micas y agregados microgranulares de composición cuarzo-feldespática; presenta densidad media y magnetismo débil. La muestra corresponde a una Granodiorita Metamórfica (Protomilonita). Ver fotografía N° 14.

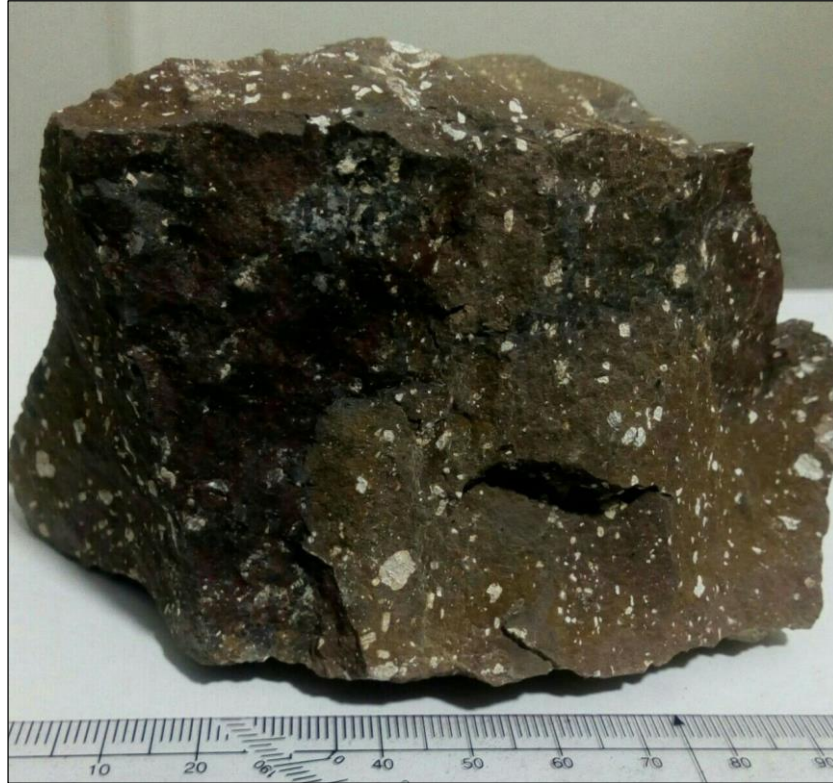
**Fotografía N° 40: Vista Macroscópica de una lava andesítica.**

Litológicamente, en el área de estudios, el volcánico Calipuy está comprendido por tobas riolíticas, volcánicos sedimentarios, aglomerados volcánicos y piroclástos. Este grupo volcánico lo encontramos en la parte baja de la subcuenca del río Colcas; estas rocas volcánicas se encuentran cubiertas por un grueso paquete de depósitos glaciáricos. Ver Fotografía 20.

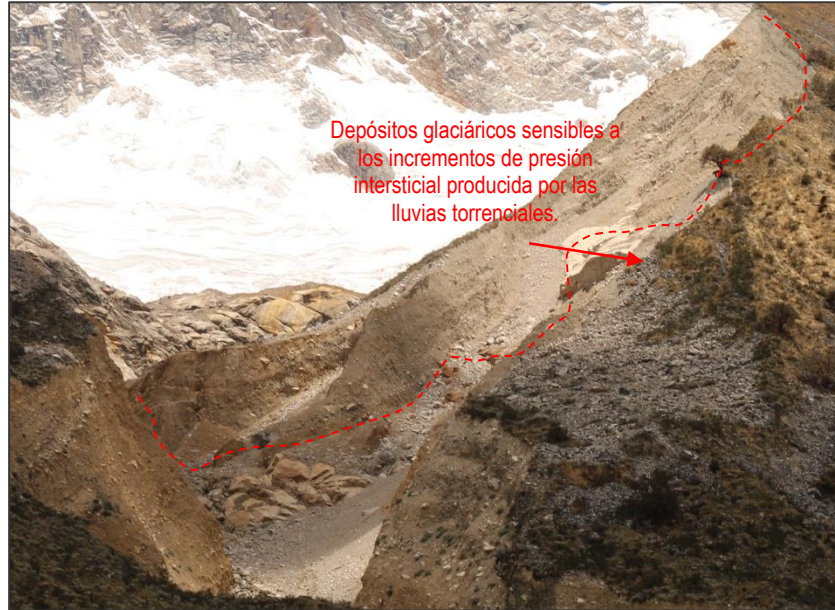
**Fotografía N° 42: Matriz de un Depósito Glaciárico Representativo**

Los depósitos cuaternarios glaciáricos se presentan a lo largo de toda la subcuenca, no obstante, en pequeñas proporciones, cubriendo un área de 5 112,88 hectáreas, lo cual representa el 21.93% del área total de la subcuenca del río Colcas, quebrada Santa Cruz.

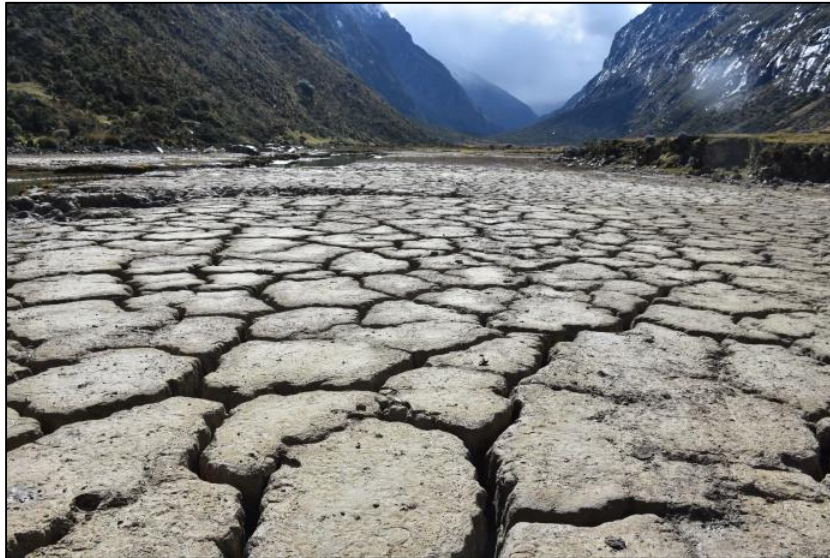
**Fotografía N° 43: Vista de un Depósito Cuaternario Lacustrino**

Los depósitos lacustrinos de la subcuenca del río Colcas, quebrada Santa Cruz se ubican en la quebrada del mismo nombre, asimismo en las quebradas Arhuay y Demanda. El depósito lacustrino más reciente, se encuentra en la parte media de la quebrada del río Santa Cruz, lugar en el cual se localizaba la laguna Ichiccocha, desaguada por el aluvión ocurrido el año 2012. Vista de los depósitos lacustrinos de Ichiccocha, ver fotografía N° 23.

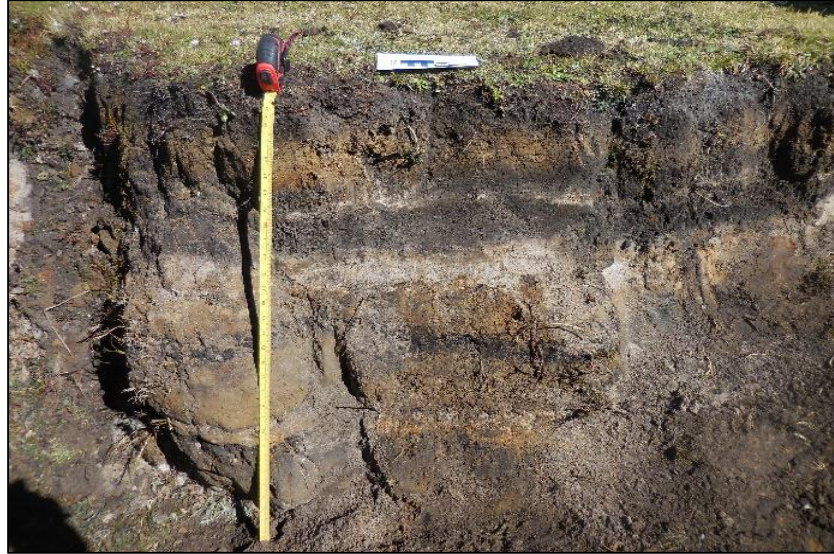
**Fotografía N° 44: Matriz de un Depósito Lacustrino Representativo**

Corresponden a sedimentos de grano fino, razón por la cual pueden llegar a tener un contenido alto de materia orgánica, por ejemplo, en zonas pantanosas. Dentro de su matriz se aprecia un predominio de limos y arcillas finamente laminados que constituyen niveles blandos. Ver fotografía N° 24.

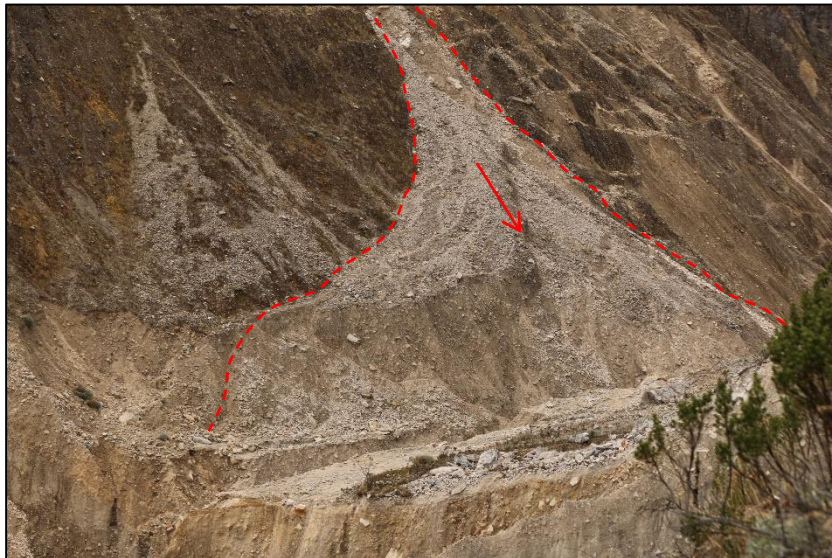
**Fotografía N° 46: Matriz de un Depósito Fluvioglacial Representativo**

Los depósitos fluvioglaciares se componen de clastos de diferentes tamaños y formas en una matriz arenosa limosa, estos depósitos presentan alta permeabilidad. Ver fotografía N° 26.

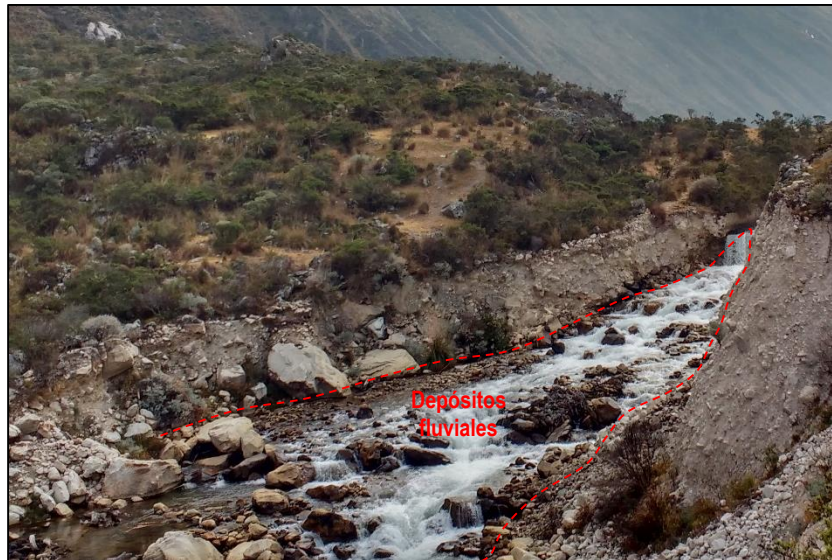
**Fotografía N° 47: Vista de un Depósito Cuaternario Fluvial**

Corresponden a los depósitos acumulados directamente por la geodinámica fluvial, cuya presencia se encuentra localizada a lo largo del cauce actual del río Santa Cruz que drena desde la laguna Taullicocha y discurre aguas abajo de la quebrada Santa Cruz. Estos depósitos están conformados generalmente por materiales gruesos (gravas y arenas) redondeados. Ver fotografía 27.

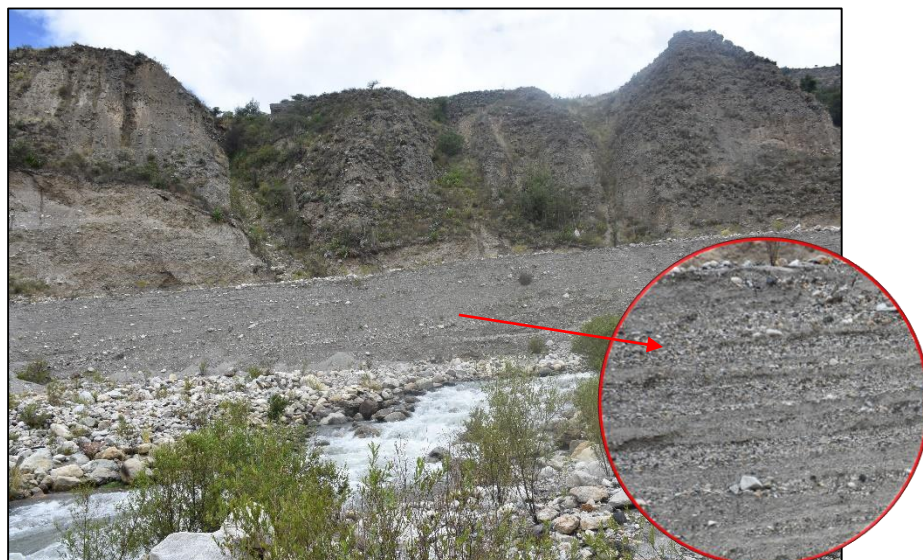
**Fotografía N° 48: Matriz de un Depósito Fluvial Representativo**

La granulometría característica de los depósitos de fluviales se compone de clastos redondeados de litología variada, estos clastos se encuentran imbricados dentro de una matriz de arenas o limos dependiendo de las condiciones de sedimentación dentro del sistema fluvial. Ver fotografía N° 28.

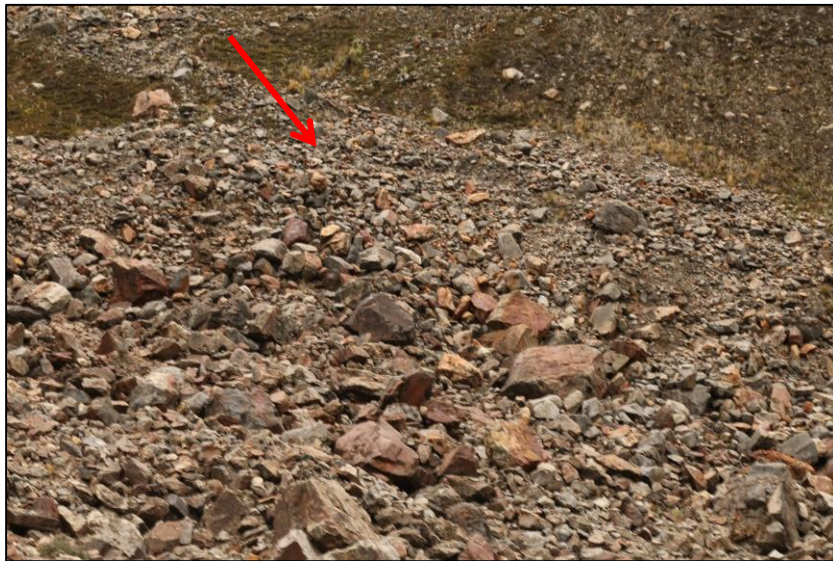
**Fotografía N° 49: Vista de un Depósito Cuaternario Coluvial**

Los depósitos de caída en la subcuenca están a lo largo de toda la quebrada formando pequeños conos compuestos de material de litología homogénea, pero de tamaño de clastos heterogéneos con proporciones muy pequeñas de material fino, estos depósitos son por lo general inconsolidados. Ver fotografía 29.

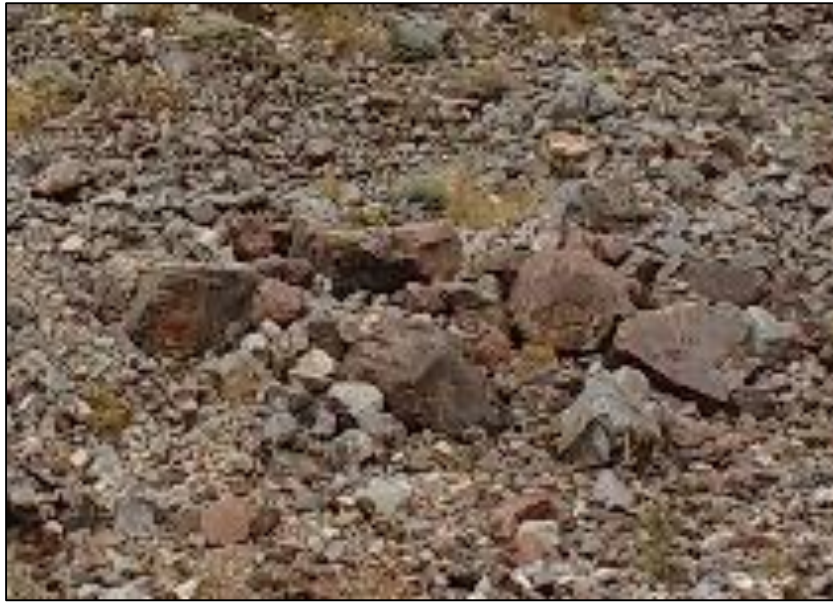
**Fotografía N° 50: Matriz de un Depósito Coluvial Representativo**

Los depósitos coluviales por lo general están conformados por masas inestables de gravas (cantos rodados y bloques) angulosos transportados por gravedad y agua bajo derrubios; presentan matriz limo arcillosa, resistencia baja, sobre todo, cuando están depositados sobre substrato rocoso. Ver fotografía 30.

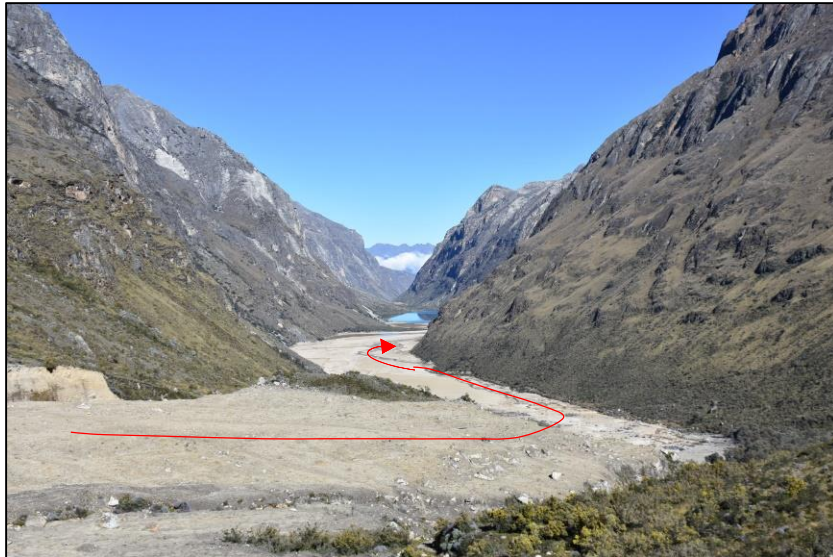
**Foto N° 51: Vista de un Depósito Cuaternario Aluvional**

Son depósitos originados por la geodinámica externa conocida como movimientos en masas, en este caso específico, corresponde a una avalancha generada por el desprendimiento de una masa glaciar hacia las lagunas Artizón Alta y Baja, que generó el desembalse de sus aguas, llevándose consigo todo el material inconsolidado antiguo en la trayectoria de su flujo y redepositándose en el fondo del valle glaciar. Este evento generó el depósito cuaternario más reciente de la subcuenca. Ver fotografía 31

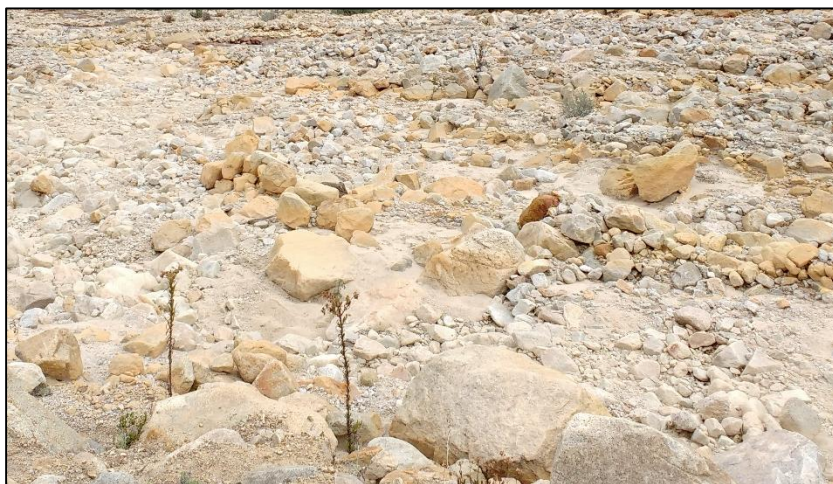
**Fotografía N° 52: Matriz de un Depósito Aluvional Representativo**

Los depósitos aluvionales de la subcuenca, están compuestos de limo-arcillas, arenas, cantos rodados y bloques de forma variable, desde angulosas, sub angulosas hasta redondeadas. Estos depósitos son por lo general anisotrópicos y presentan baja resistencia. Ver fotografía 32.

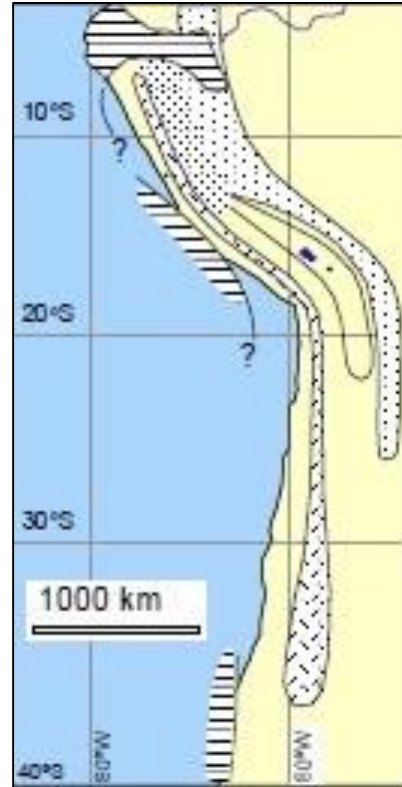
**Figura N° 12b**

Durante el levantamiento de los andes, se produce la erosión y el depósito de coladas volcánicas de composición andesítica, llamado Volcánico Yungay. En las figuras N° 12a y 12b se identifica la paleogeografía de esta etapa.

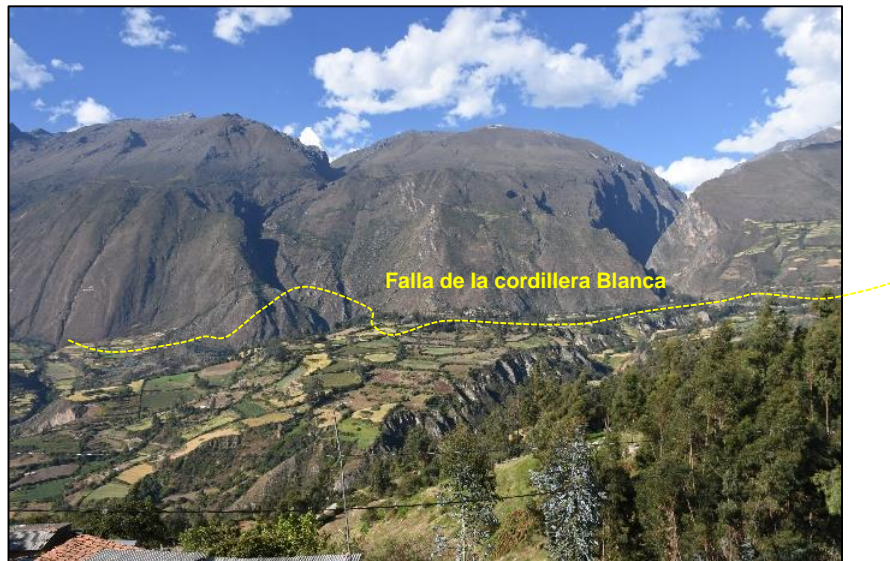
**Fotografía N° 53: Vista de la Falla de la Cordillera Blanca.**

En el área de estudio, la falla activa de la Cordillera Blanca se ubica en la parte inferior de la subcuenca Santa Cruz, delimitando el contacto de rocas de las formaciones Yungay y Chicama, con las rocas intrusivas del Batolito de la Cordillera Blanca, entre los poblados de Cashapampa, Conay y Huancarhuaz; esta falla también marca el cambio en la topografía, en la parte inferior tenemos un relieve colinoso de pendiente moderada y en la parte superior un relieve montañoso con pendientes abruptas.

La Falla Geológica de la Cordillera Blanca también atraviesa la quebrada del río Santa Cruz, separando los dominios de las geoformas entre el valle glaciar y el valle fluvial, es decir donde también existe un cambio notorio del paisaje montañoso del basamento rocoso intrusivo y el paisaje colinoso de los depósitos terciarios de la Formación Yungay. Esta estructura regional es una falla activa y es una fuente sismogénica importante de la región.

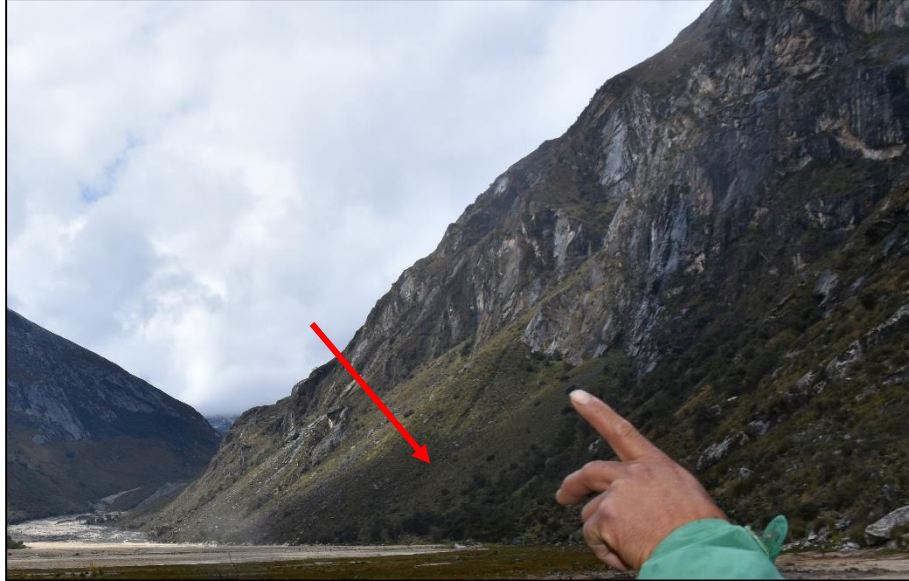
**Fotografía N° 54: Ladera de montaña moderadamente empinada, quebrada Santa Cruz.**

Se trata de relieves con pendientes que fluctúan entre los 35% y los 50%. El material que lo compone en su mayoría es de cobertura (derrubio) y en las partes bajas son residuales, los fenómenos que se traducen son: excavaciones y erosión en cárcavas profundas y ruptura de pendientes en 1ro y 2do orden, esta zona tiene mayor intervención agrícola, por ende, mayor problema de erosión.

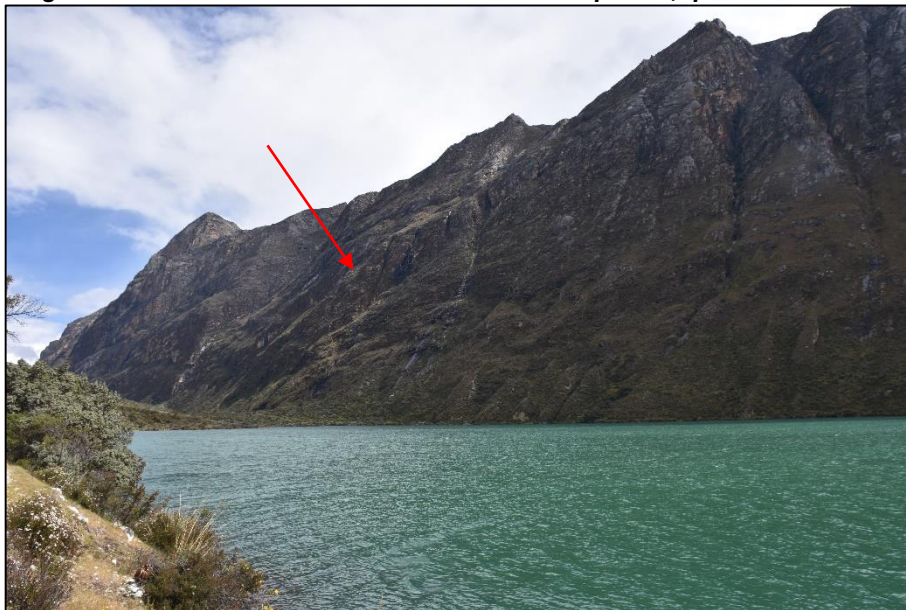
**Fotografía N° 55: Ladera de montaña fuertemente empinada, quebrada Santa Cruz.**

Su pendiente va de 50% a 70%, generalmente ubicados en la cabecera de la subcuenca y en la parte baja de la quebrada Santa Cruz. Los fenómenos que se presentan son a menudo desprendimiento de rocas.

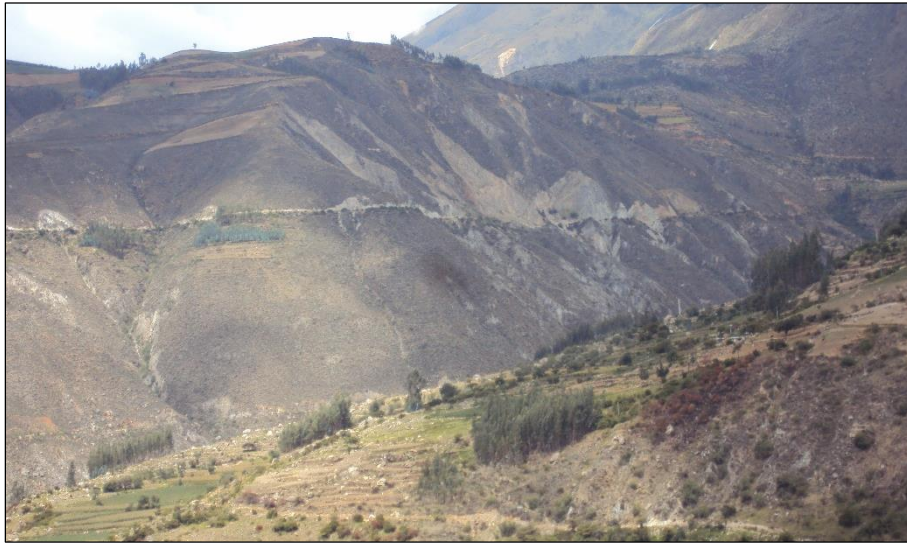
***Fotografía N° 56: Colinas altas moderadamente disectadas, término del valle glaciar, quebrada de Cruz.***

Se han identificado unidades de moderada extensión y se localizan aproximadamente entre los 2 800 y 3 200 m.s.n.m., con pendientes de 10 % a 25 %, Se encuentran disectadas por quebradas intermitentes poco profundas donde afloran rocas volcánicas. Gran parte de esta unidad está conformada por suelos agrícolas con intensos procesos erosivos (cárcavas).

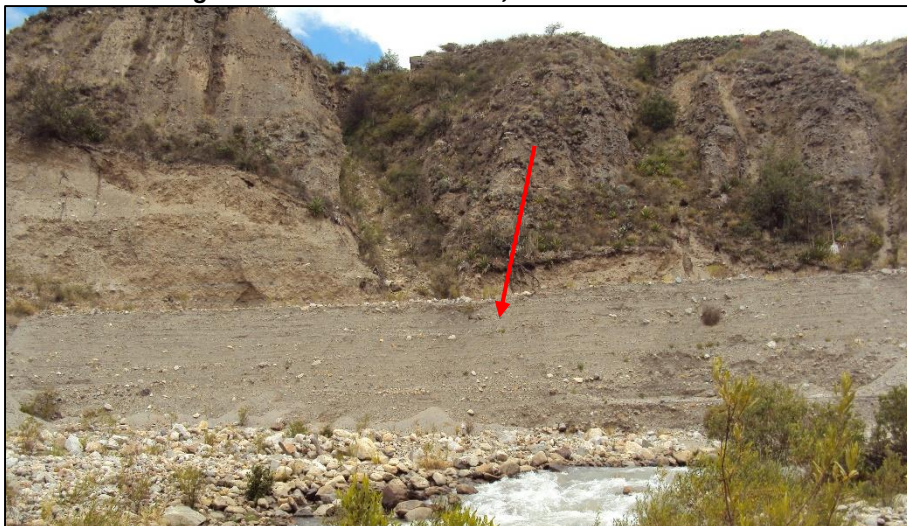
**Fotografía N° 58: Terraza fluvial, valle de Santa Cruz.**

Ocupando gran parte de los depósitos fluviales reciente con pendientes inferiores a 5 % que son susceptibles a cambios morfológicos por efectos de inundación de cauces de aluvión, estos suelos en su mayoría son utilizados como terrenos agrícolas y pastizales. Constituidas de pequeñas plataformas sedimentarias construidas en el valle fluvial del río por los propios sedimentos del río Santa Cruz, que se depositan en ambos márgenes del cauce en los lugares donde la pendiente del río es menor, por lo que su capacidad de arrastre también es menor.

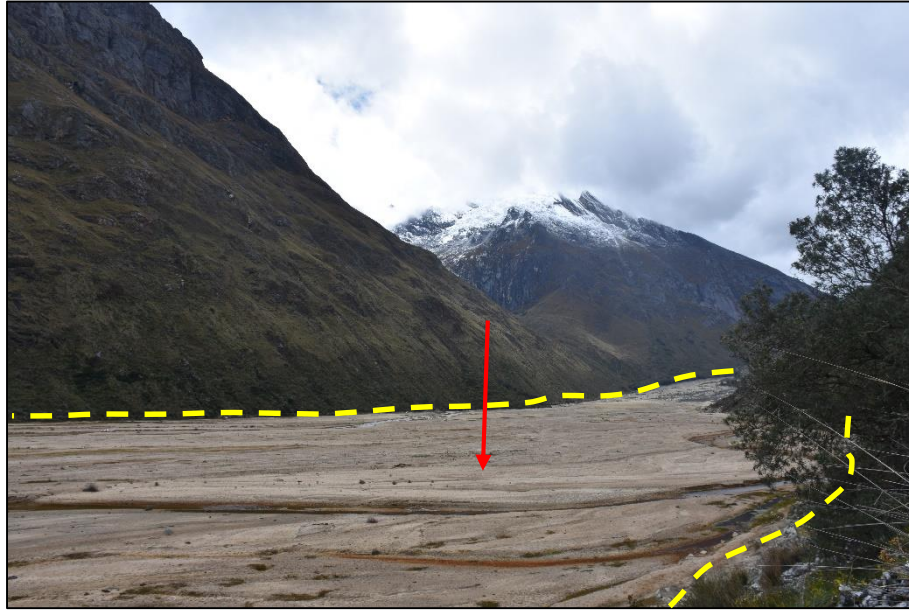
Unidad que se encuentran en las partes medias de la depresión y parte del pie de montaña, con pendientes de 5 % a 10 %. Constituidos por depósitos aluvionales conformado por planicies de mayor pendiente y extensión, está ubicado encima de las terrazas fluviales producto de antiguos aluviones o huaycos que han rellenado las partes medias del valle, en la zona de estudio. (Ver fotografía N° 39).

**Fotografía N° 59:** Planicie Aluvional, parte posterior de la laguna Jatuncocha.

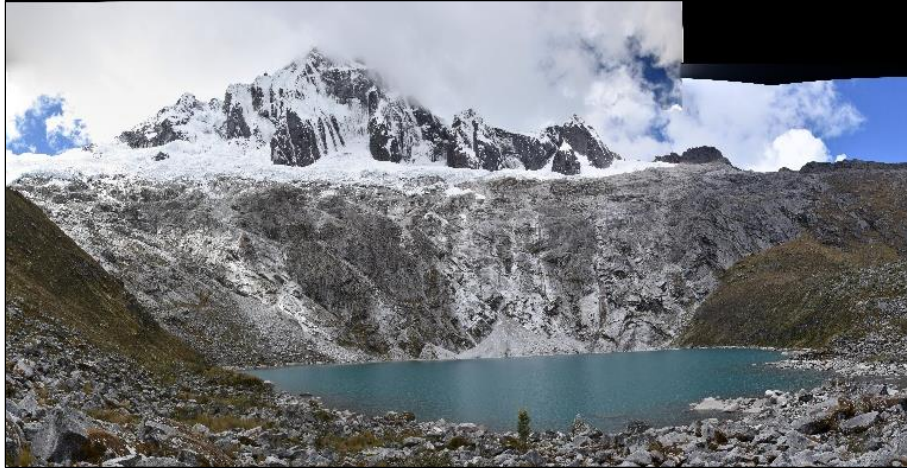
En la zona posterior, se observa un farallón rocoso, debajo del cual, podemos visualizar conos de escombros, sobre los cuales impactan los bloques de hielo que se desprenden de los glaciares.

**Fotografía N° 62: Vista de la zona de emplazamiento de la laguna Taullicocha**

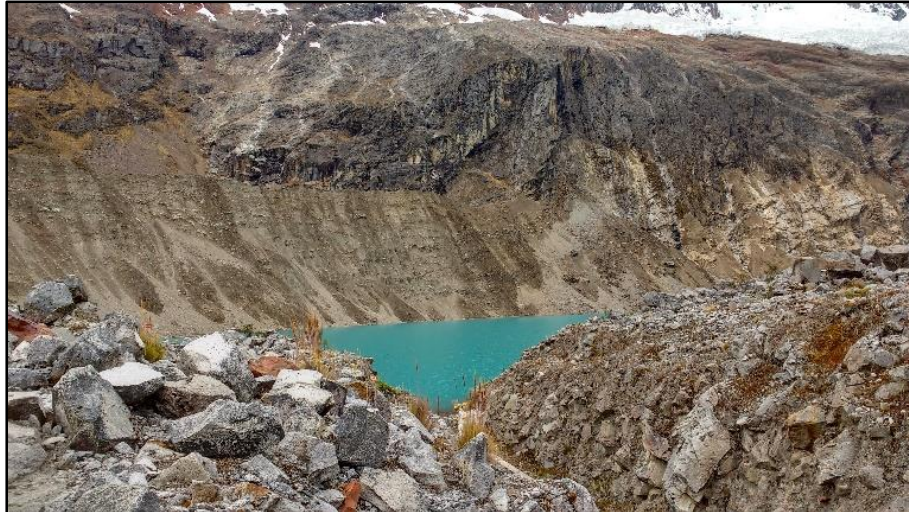
Históricamente, no se conoce de registros de eventos catastróficos de esta laguna; no obstante, si se ejecutaron obras de control del nivel de la laguna, por ende, drena sus aguas a través de un canal rectangular de mampostería de piedra; además, en la zona baja del depósito glaciar frontal de la laguna Arhuaycocha, se visualizan humedales lacustres, los cuales son evidencia del flujo hídrico bajo el dique natural existente en dicha laguna.

**Fotografía N° 63: Vista de la zona de emplazamiento de la laguna Arhuaycocha**

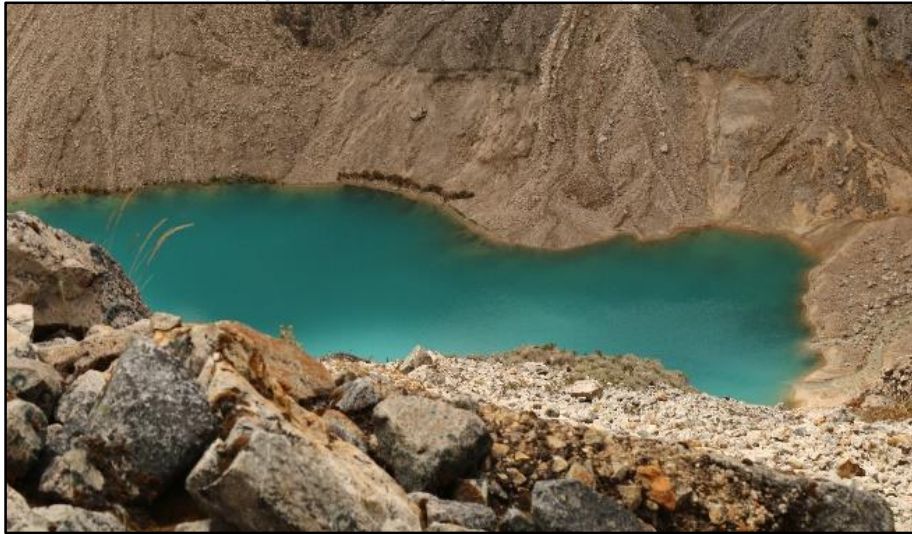
En la parte inferior del glaciar Artezonraju, se emplaza la laguna Artizón Alto, la cual desemboca sus aguas en la laguna recientemente desbordada (año 2012), Artizón Bajo. Es de precisar que, el dique natural pre existente de la laguna Artizón Bajo fue desplazado y removido aguas abajo, situación que permitió que en la actualidad dicha laguna posea un nivel aparentemente bajo. Situación que genera que actualmente no represente un peligro de consideración.

***Fotografía N° 64: Laguna Artizón Bajo***

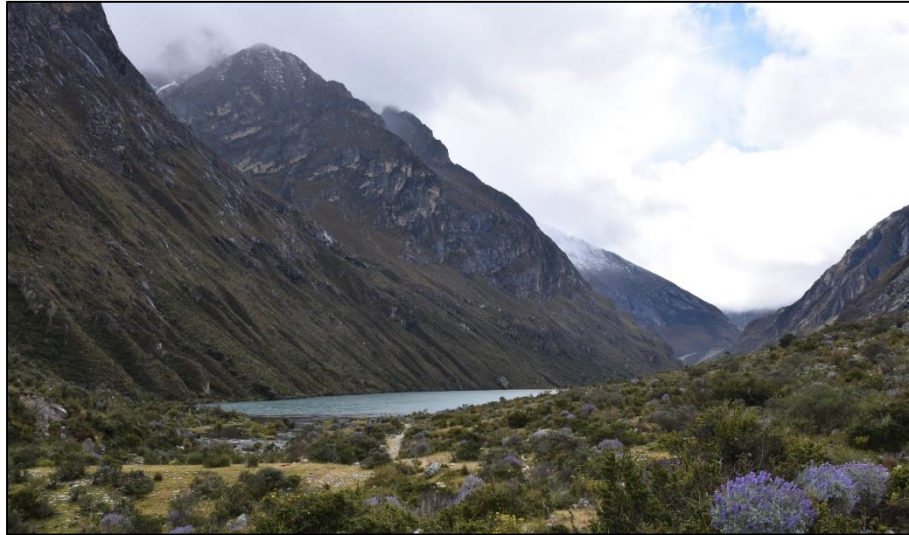
En el año 2012, la laguna Jatuncocha, sufrió el paso del aluvión proveniente de la laguna Artizón, el mismo que provocó daños en las estructuras del dique, afectando la zona de ingreso a los conductos cubiertos y el canal de salida, visualizándose el colapso de las paredes y aletas de dicho canal. Asimismo, el impacto del flujo que atravesó los conductos del dique, habría generado daños no visibles, en la estructura interna del dique.

Jatuncocha es una laguna que, por sus características morfológicas, tiene condiciones de retención material de escombros (material aluvional) ante cualquier posible desborde de las lagunas Arhuaycocha, Taullicocha o Artizón Baja y Alta; no obstante, ante un evento extremo, tiene riesgo de colapso; respecto de lo cual, debe tenerse en cuenta que, aguas abajo existen poblaciones asentadas e infraestructura hidroeléctrica, que podrían ser afectadas.

**Fotografía N° 66: Laguna Jatuncocha.**

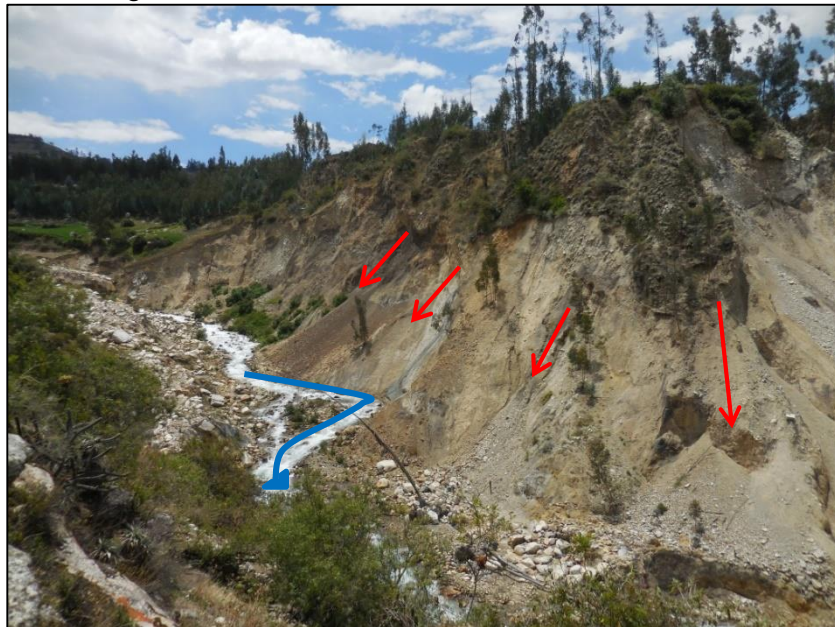
**Fotografía N° 67: Derrumbes locales de material cuaternario.**

Los factores que activan los derrumbes por lo general son los movimientos sísmicos, la erosión y la pendiente de los taludes; siendo los más propensos a estos fenómenos, los taludes verticales de rocas fracturadas y suelos inestables. En el área de estudio tenemos zonas de deslizamientos generados por el corte del río Colcas, en la parte baja de la subcuenca.

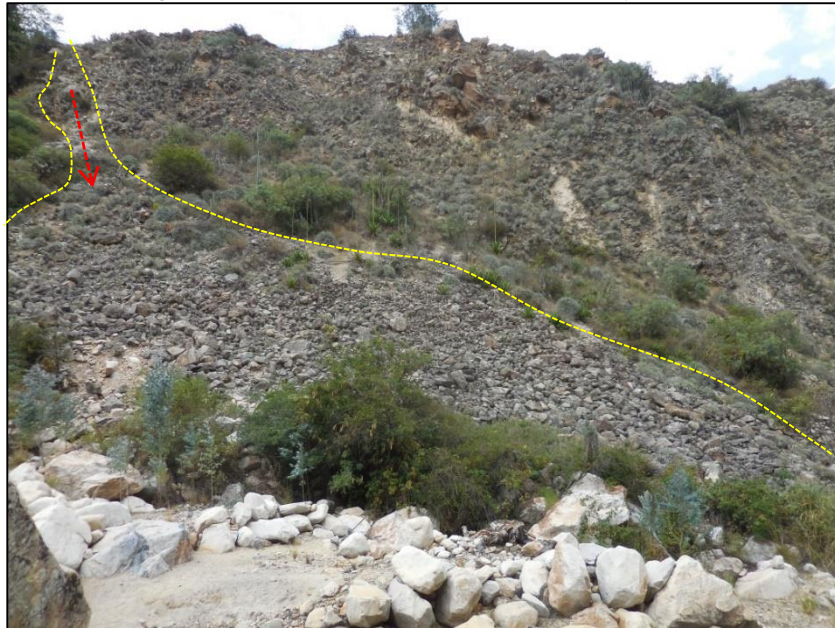
Los depósitos de caída se generan en las zonas donde la pendiente del talud es elevada. Los detritos que genera el intemperismo, son llevados a las partes bajas por acción de la fuerza de la gravedad terrestre. Este proceso genera depósitos inconsolidados, debido a que el porcentaje de matriz es muy pequeño. Dentro del área de la subcuenca tenemos depósitos originados por la caída de rocas y detritos en la parte media de la Quebrada Cholin.

**Fotografía N° 68: Depósito de Caída de rocas y detritos.**

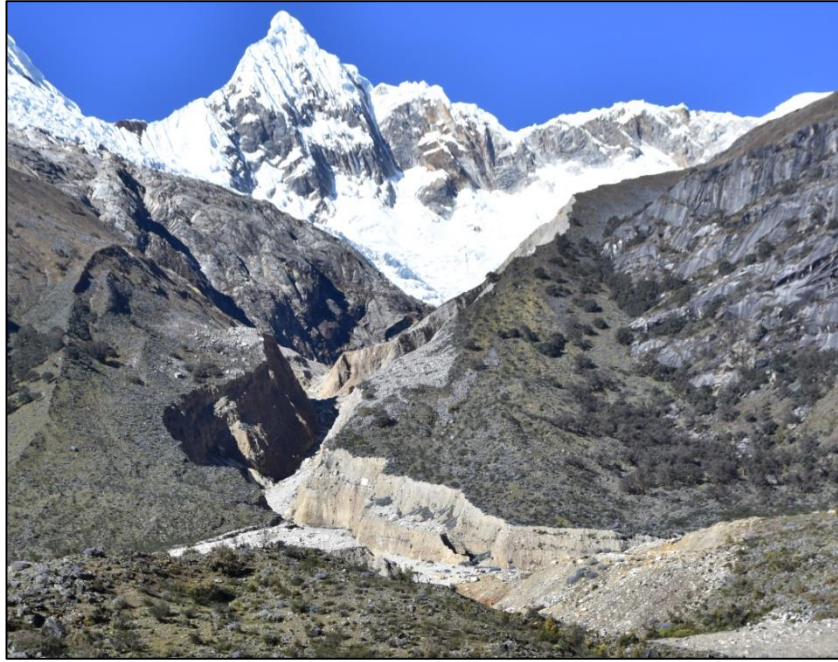
**Fotografía N° 69: Erosión por flujo de lodo y detritos.**

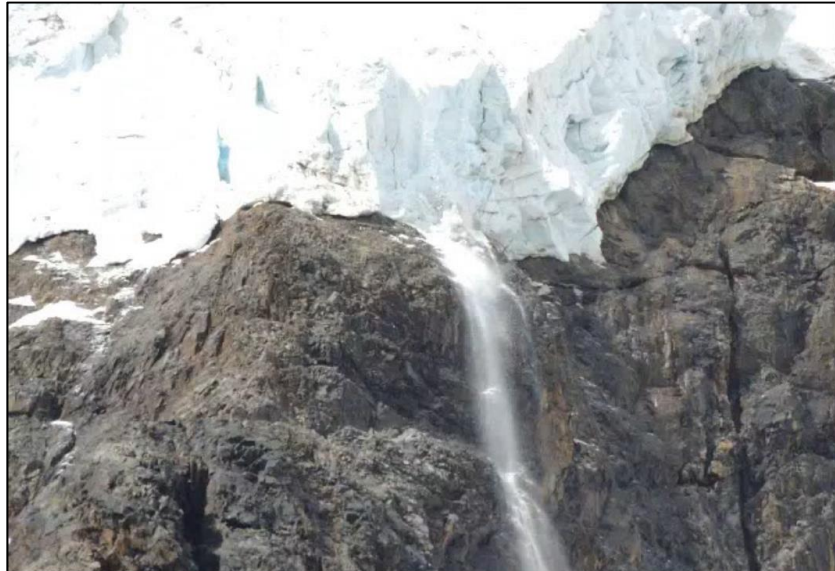
Son los desprendimientos de masa de hielos y roca descompuesta, que ocurren en los frentes glaciares, teniendo como factores: la pendiente, la gravedad, cambios en las condiciones térmicas, presencia de agua de fusión, el retroceso glaciar y el factor sísmico.

**Fotografía N° 70: Se observa una avalancha de masa glaciar, suscitada en el glaciar Pucajirca (Oeste).**

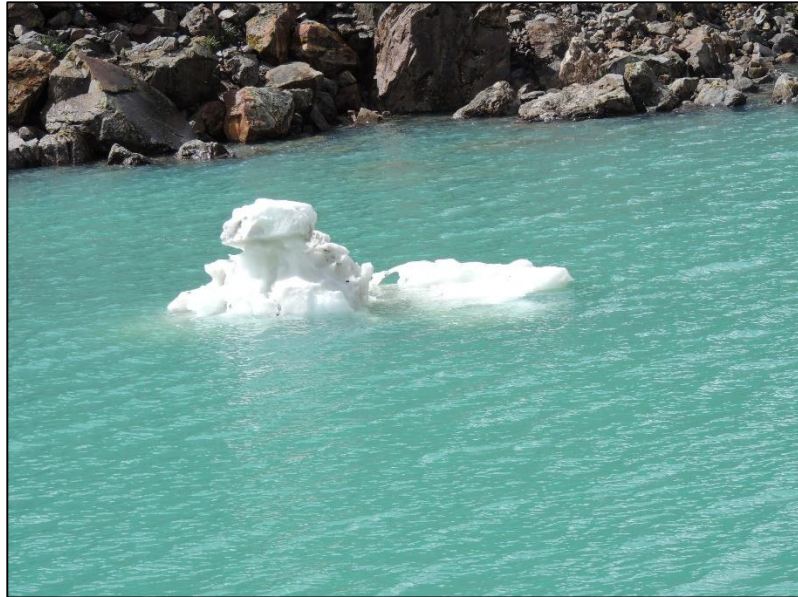
**Fotografía N° 71: Se observan bloques de hielo sobre el espejo de agua de la laguna Arhuaycocha, producto de una avalancha.**

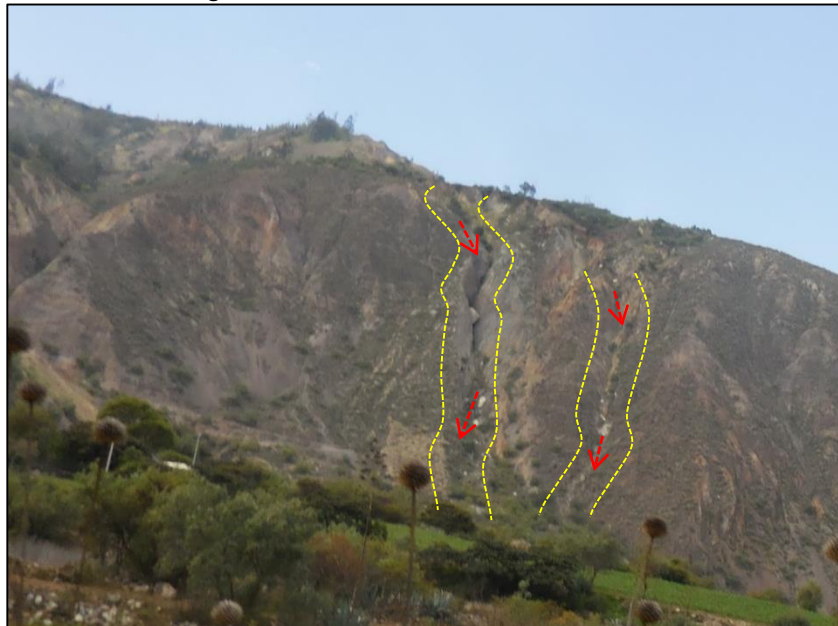
Las cárcavas evolucionan tanto a profundidad, a lo largo de su eje longitudinal, como hacia los extremos laterales; ganando así profundidad y extensión muy rápidamente.

**Fotografía N° 72: Erosión Hídrica en Cárcavas.**

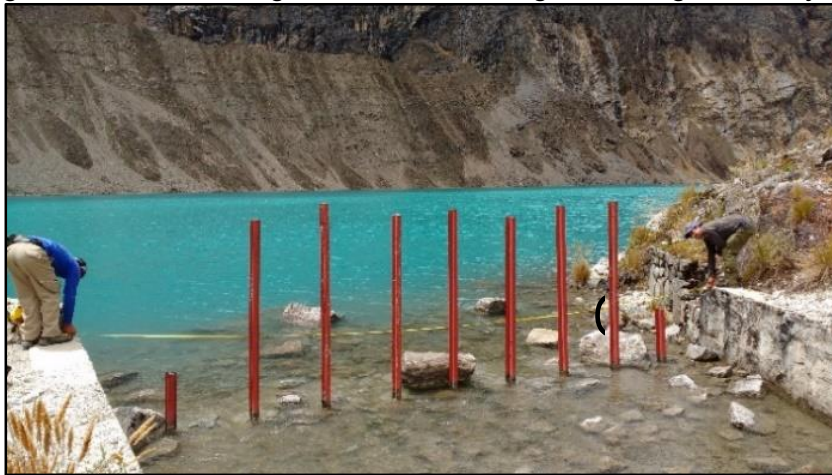
De otra parte, en la zona baja del depósito glaciar frontal de la laguna Arhuaycocha, se visualizan humedales lacustres, los cuales son evidencia del flujo hídrico bajo el dique natural existente en dicha laguna.

***Fotografía N° 78: Zona de Ingreso al Canal de Desagüe de la Laguna Arhuaycocha.***

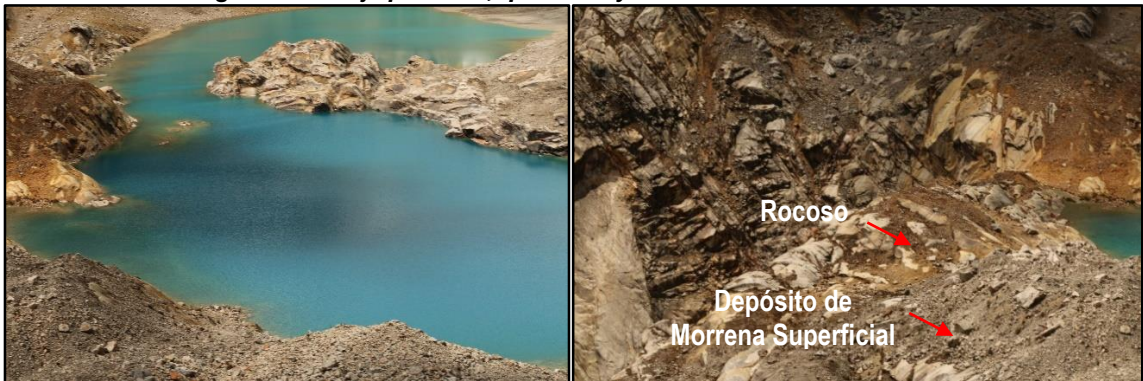
**Fotografía N° 79: Zona frontal de la laguna Artizón Alto, en la cual se visualiza el depósito glaciar de baja potencia, que sobreyace al macizo rocoso.**

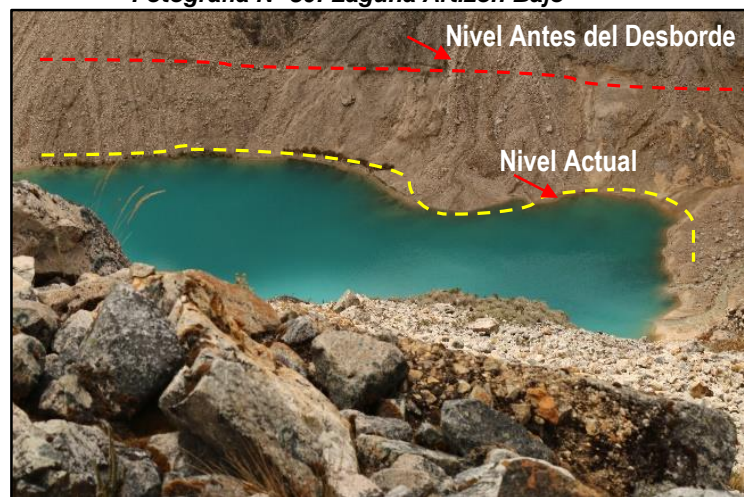
Es de precisar que, el dique natural pre existente de la laguna Artizón Bajo fue desplazado y removido aguas abajo, situación que permitió que en la actualidad dicha laguna posea un nivel aparentemente bajo. De acuerdo al detalle de vistas fotográficas.

**Fotografía N° 80: Laguna Artizón Bajo**

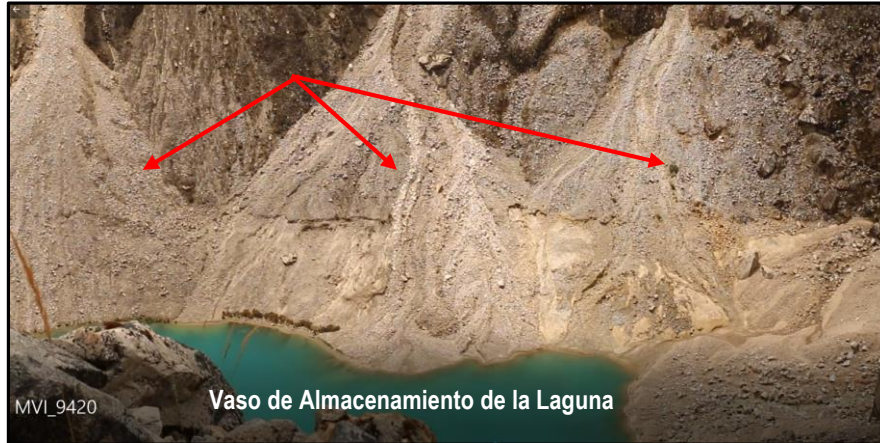
De otra parte, se advierte que en el flanco derecho de la laguna Artizón Bajo, se tiene un talud semi vertical de aproximadamente 250 m de altura con respecto al nivel de la laguna, del cual descienden numerosos conos deyectivos de gran magnitud, visiblemente inestables, que depositan su flujo de detritos directamente al vaso de almacenamiento de la laguna; situación que generará en el tiempo el estrechamiento de dicho vaso. En consecuencia, deberá evaluarse la alternativa de desaguar dicha laguna, y proyectar trabajos de estabilización de los depósitos glaciares laterales adyacentes, siendo que, al no representar un peligro de gran magnitud, se evite que el mismo incremente su peligrosidad en el tiempo.

**Fotografía N° 81: Vista de conos deyectivos provenientes del depósito glaciar derecho de la laguna Artizón Bajo. Se visualiza acumulación de gran cantidad de material de flujo de detritos, en lo ancho del vaso de la laguna.**

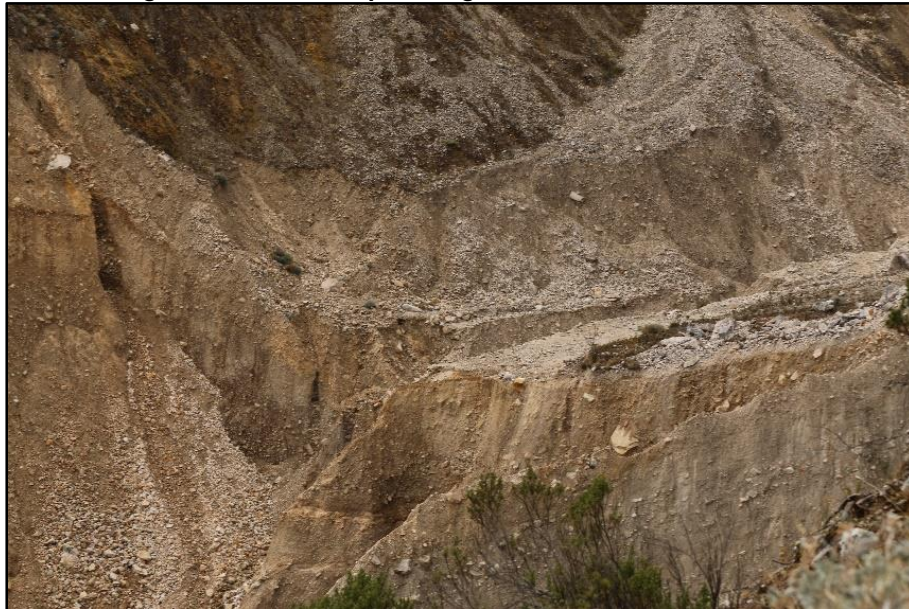
**Fotografía N° 82: Cauce Natural del agua proveniente de ambas lagunas, en el cual se visualiza gran cantidad de depósitos glaciares recientemente removidos.**
