**DIRECCIÓN DE INVESTIGACIÓN EN GLACIARES**

**SUBDIRECCIÓN DE RIESGOS ASOCIADOS A GLACIARES**

**INVESTIGACIÓN PARA LA ELABORACIÓN DEL MAPA DE  
PELIGROS, REDUCCIÓN DEL RIESGO Y LA ADAPTACIÓN AL  
CAMBIO CLIMÁTICO EN AMBIENTES DE SUBCUENCAS  
GLACIARES DEL PERÚ.**

**SUBCUENCA DEL RÍO COLCAS-SANTA CRUZ, HUAYLAS,  
ANCASH.**

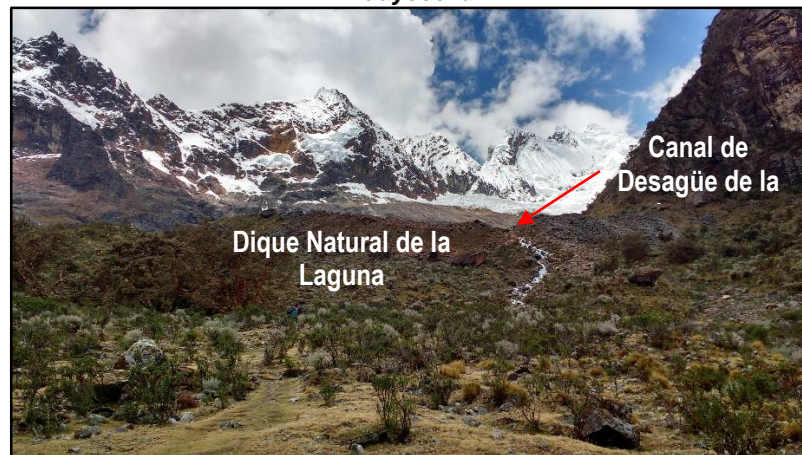
En relación a la composición física, en la zona frontal del vaso de la laguna se emplaza un dique natural de depósitos glaciares con la presencia predominante al lado derecho de un macizo rocoso. Visualizándose además la presencia de un canal abierto de desagüe al lado izquierdo de la morrena.

**Fotografía N° 84: Vista Panorámica del Depósito Glaciar Frontal de la Laguna Arhuaycocha.**

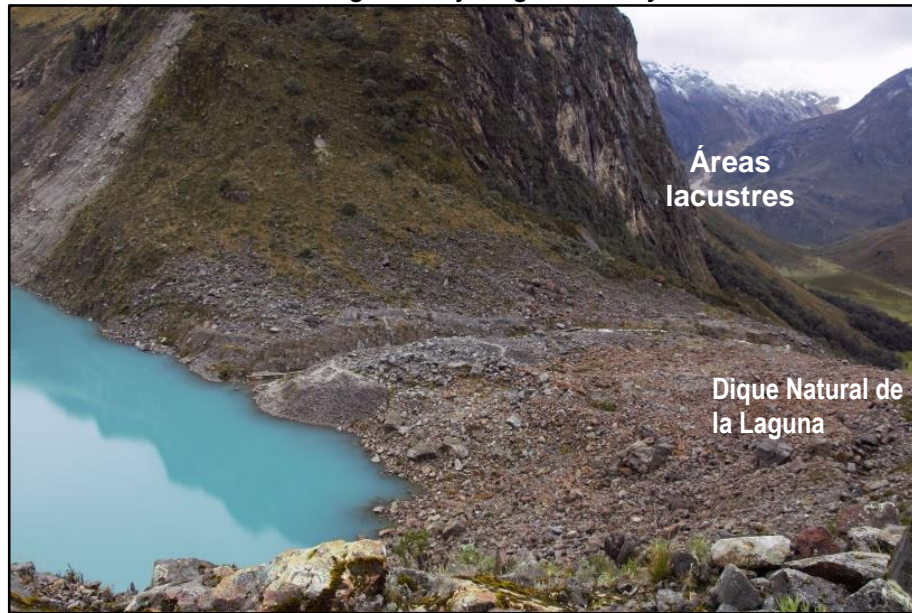
En relación a la presencia de humedales lacustres agua abajo, dicha condición denota el flujo hídrico bajo el dique natural existente en la laguna, consecuentemente la existencia de zonas geológicamente débiles, planos de estratificación permeables, u otra zona de concentración del flujo donde la energía llega sin sufrir grandes pérdidas debidas a la fricción; no obstante, no existen estudios detallados que muestren las características mecánicas e hidráulicas de dichos depósitos, existiendo la incertidumbre de la magnitud de un riesgo potencial de turificación, consecuentemente riesgo de apertura de brechas o forados de flujo hídrico, que generen el desembalse de la laguna.

**Fotografía N° 85: Vista del Depósito Glaciar Frontal y de las Áreas Humedales Lacustres Aguas Abajo Laguna Arhuaycocha.**

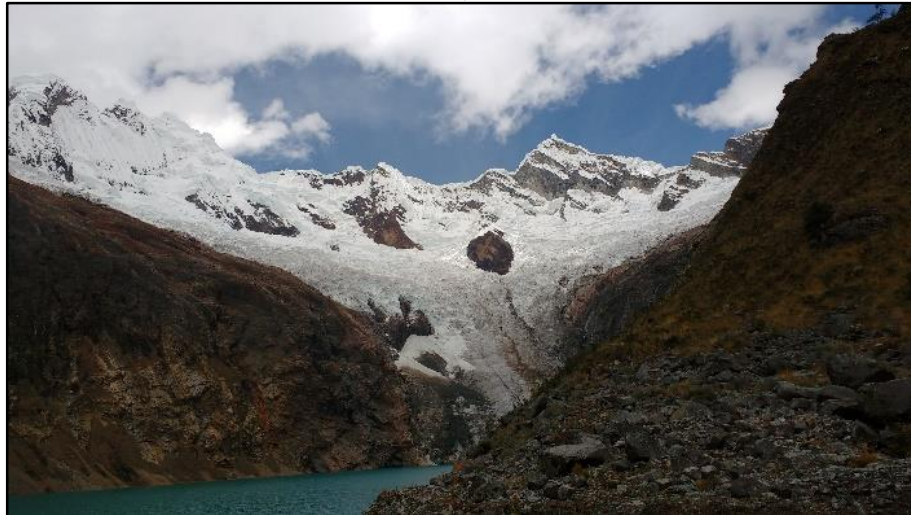
Se identificó que los flancos laterales están compuestos por un conglomerado de fragmentos de roca en matriz arenolimosa de compacidad media, visualizándose además que dichos flancos aún no han alcanzado su ángulo de reposo, situación que deviene en deslizamiento de material de manera constante.

**Fotografía N° 86: Vista de los Depósitos Glaciares Laterales y Frontal - Laguna Arhuaycocha.**

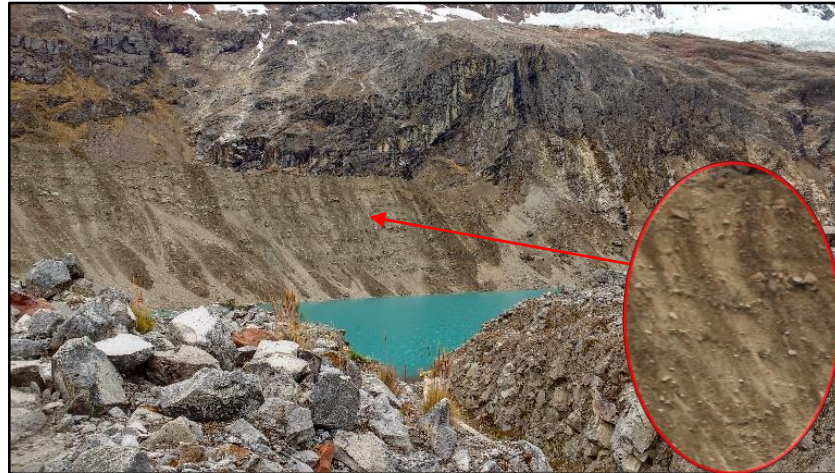
De otra parte, en la zona anterior al vaso de la laguna se visualiza una gran cantidad de material de depósito, el cual, al encontrarse en proceso de acumulación, va cerrando progresivamente el vaso de la laguna. Según detalle de vistas fotográficas.

**Fotografía N° 87: Vista de la zona anterior de la laguna, identificándose gran cantidad de material de depósito, que va cerrando el vaso de almacenamiento de la Laguna Arhuaycocha.**

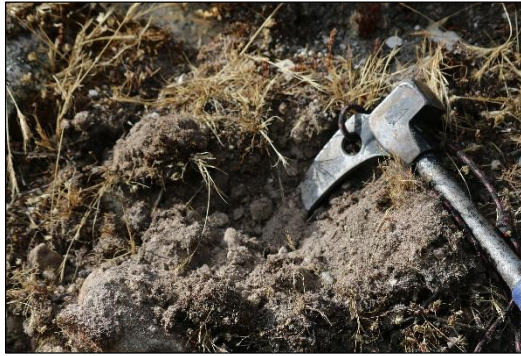
Fotografía N.º 99: Talud izquierdo - dique de la laguna Jatuncocha:

*Conglomerado de fragmentos de roca en matriz de arena  
limosa, de compacidad baja.*

2. Se recomienda a corto plazo, se realice en las obras de seguridad de la laguna Jatuncocha, la reparación de la estructura del canal (aletas de entrada y estructuras de salida), en aras de detener la infiltración de agua y erosión hídrica.

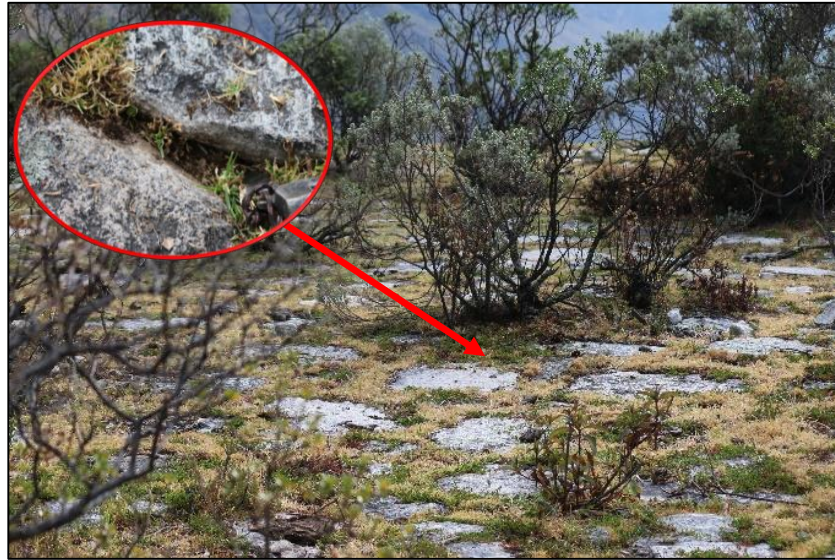
**Fotografía N.º 103: Se visualiza el revestimiento del dique de tierra, está compuesto únicamente por piedra laja acomodada, carente de mortero.**
