# LAGUNA ISLAPATA

Informe de Inspección 01  
Laguna Islapata

Cusco, 12 de julio del 2021

# Informe de la situación actual de la laguna Islapata (Julio 2021)

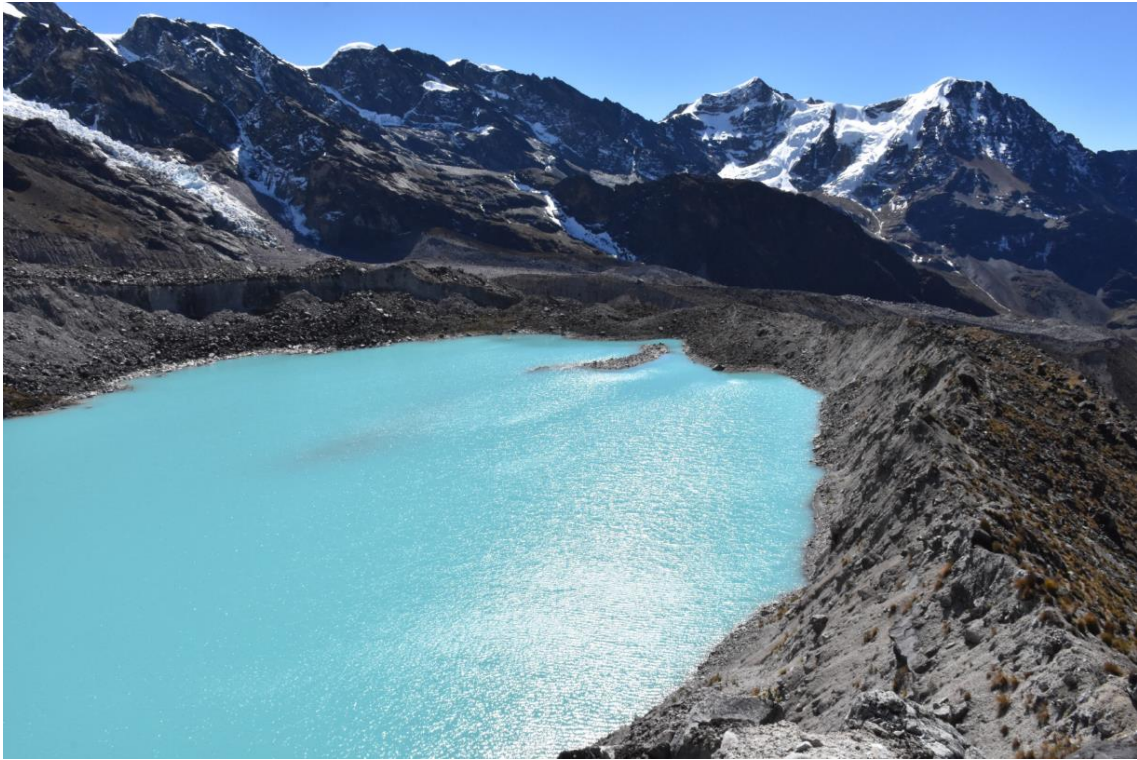
En la zona frontal de la laguna se observa el pequeño islote y otro segundo que está por aparecer debido al descenso del nivel de espejo de la laguna ver **Figura 04**, este aspecto nos demuestra los cambios estacionales de los niveles de espejo de la laguna. Este islote (**Figura 05**) será la zona referencial para controlar el cambio de los niveles de espejo de la laguna, además otros elementos que nos permitan controlar visualmente los niveles como es la roca ubicada en inmediaciones de la orilla ver **Figura 06**, esta roca con las líneas marcadas en los diferentes niveles de la laguna será un punto de interés observación para el monitoreo.

**Figura 04.** Zona frontal del dique natural, se observa la aparición de un segundo islote.

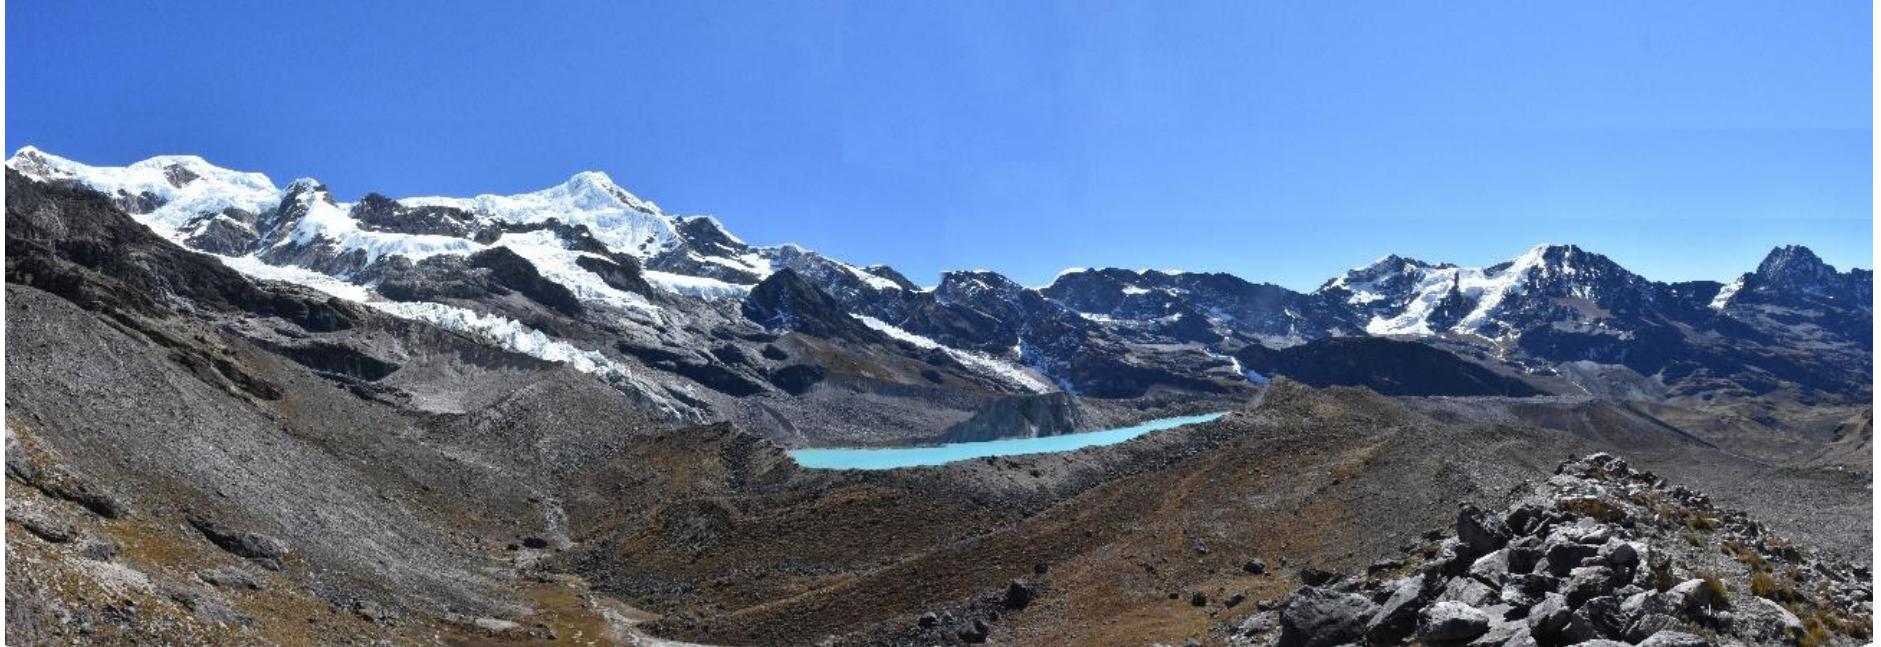
Fotografía compuesta que muestra el perfil desde el glaciar hasta la base de los depósitos glaciáricos.

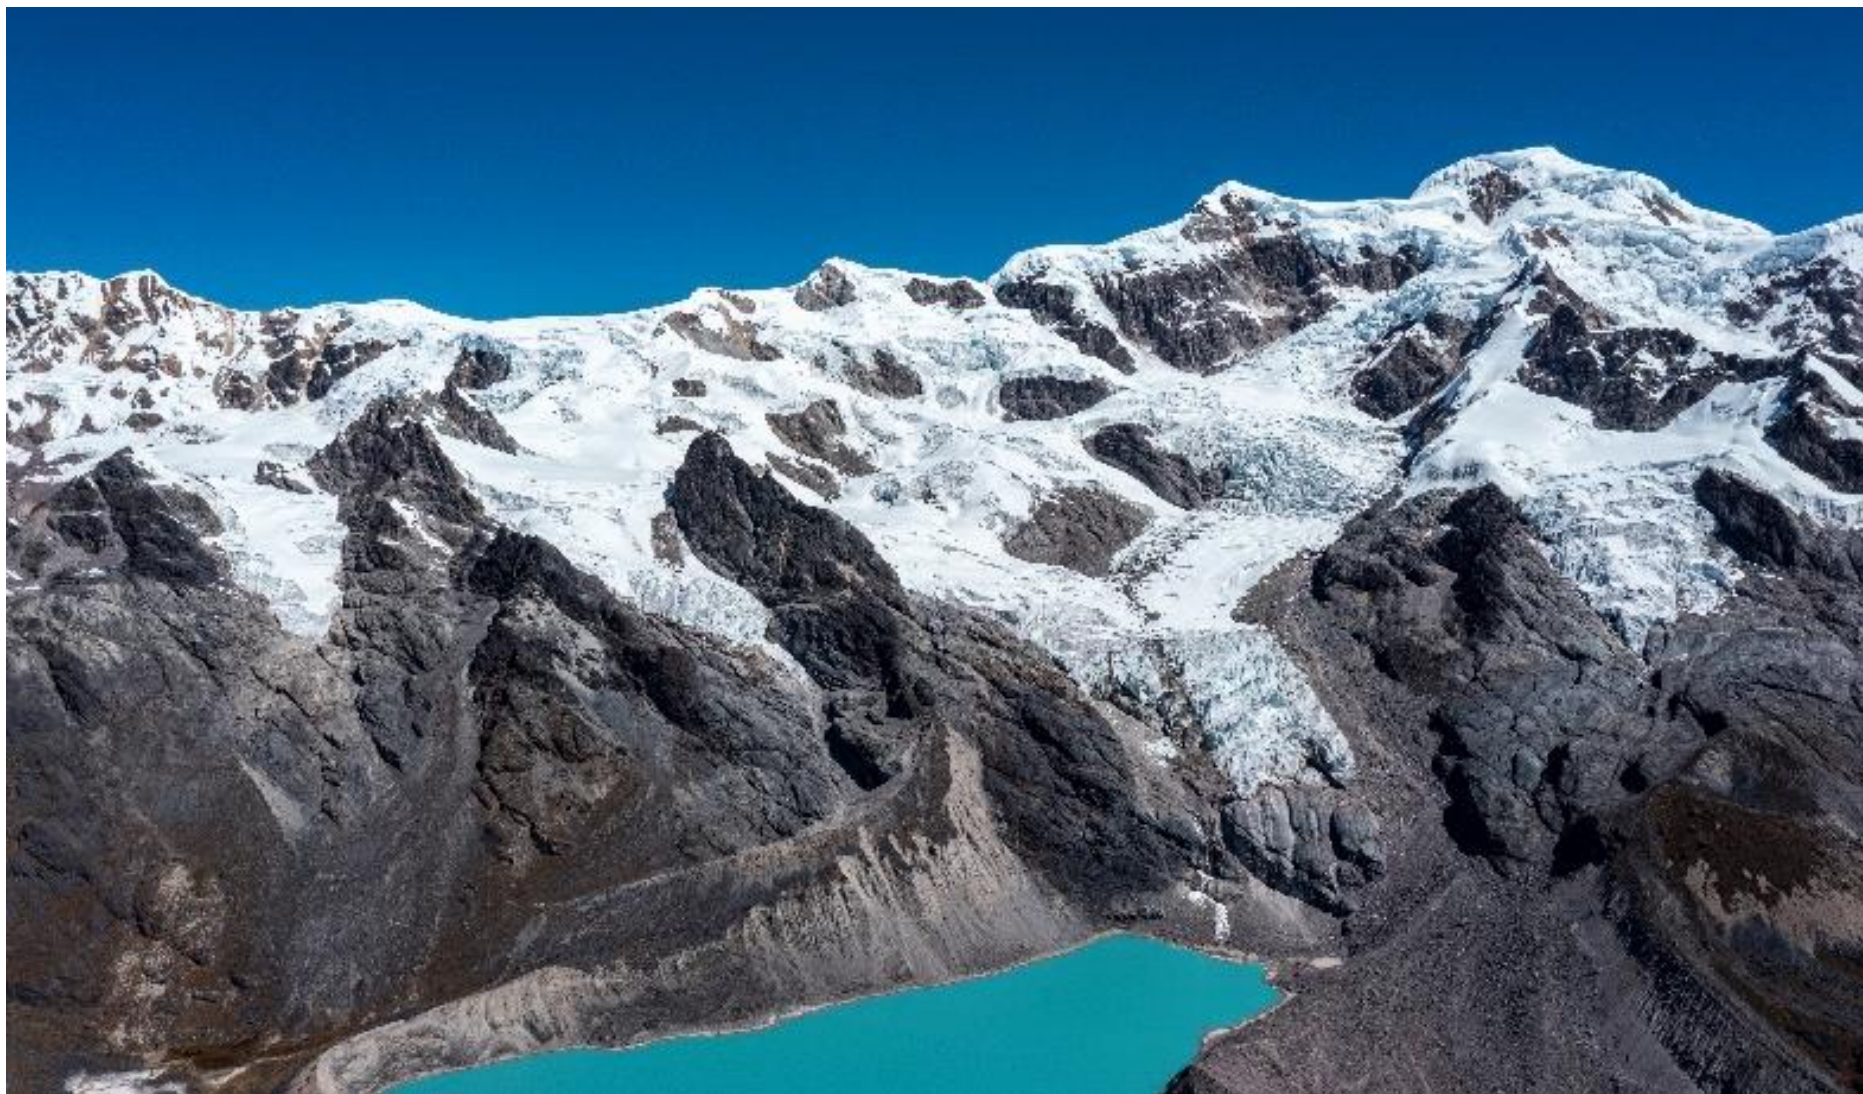
Situación de los glaciares ubicados en la cabecera de la laguna Islapata.
