Diciembre 2020

Evaluación del riesgo por aluvión en la ciudad de Huaraz,
distritos de Huaraz e Independencia,
provincia de Huaraz, departamento de Áncash

DIRECCIÓN DE INVESTIGACIÓN EN GLACIARES
SUBDIRECCIÓN DE RIESGOS ASOCIADOS A GLACIARES

Instituto Nacional de Investigación
en Glaciares y Ecosistemas de Montaña

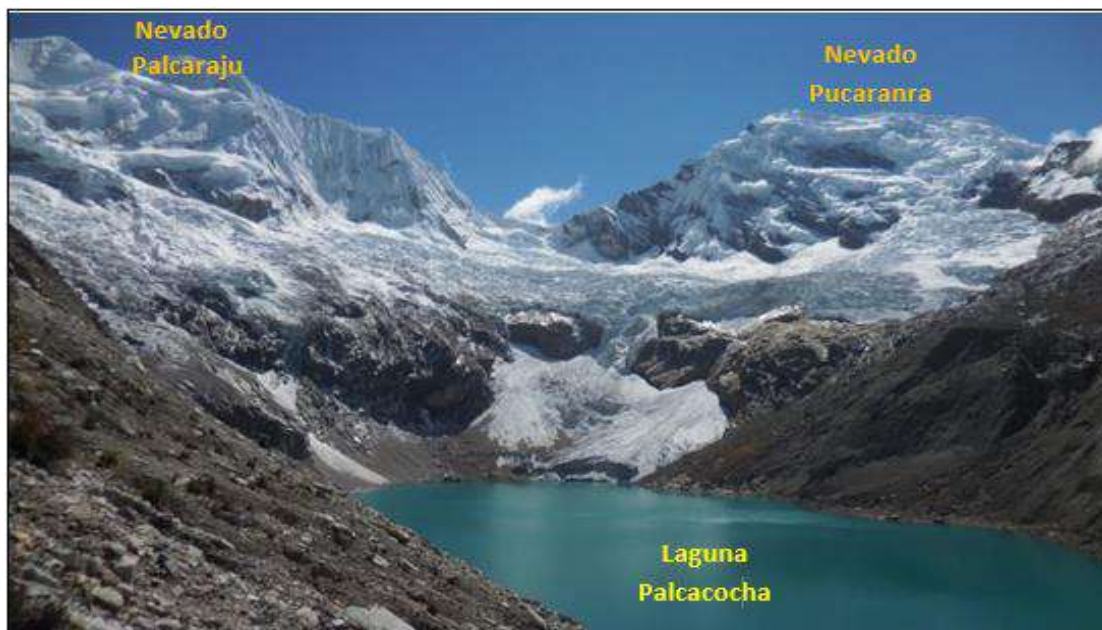
Figura 2. Nevados Palcaraju y Pucaranra, se observa la lengua glaciar en contacto con la laguna Palcacocha.

La laguna Palcacocha (Ver Figura 2 y 4) se encuentra ubicada a $9^{\circ}23' 43.36''$ S, $77^{\circ}22' 43.53''$ W, a una altitud de 4,562 m s.n.m., en la Región Ancash, y es parte de la subcuenca del río Quillcay en la Cordillera Blanca, la desembocadura de la laguna ingresa a la quebrada Cojup y está al río Paria, un tributario del río Quillcay, que cruza la ciudad de Huaraz hacia el río Santa, el principal río de la región.

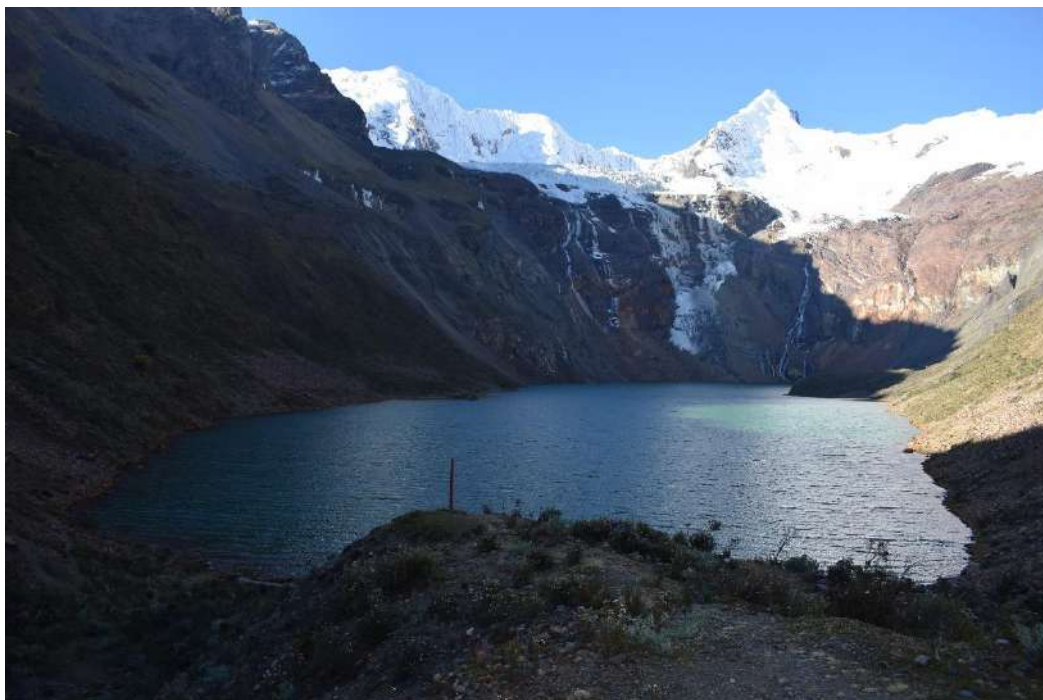
Figura 3. Nevado Chinchey y nevado Tullparaju, forman a la laguna Tullpacocha.

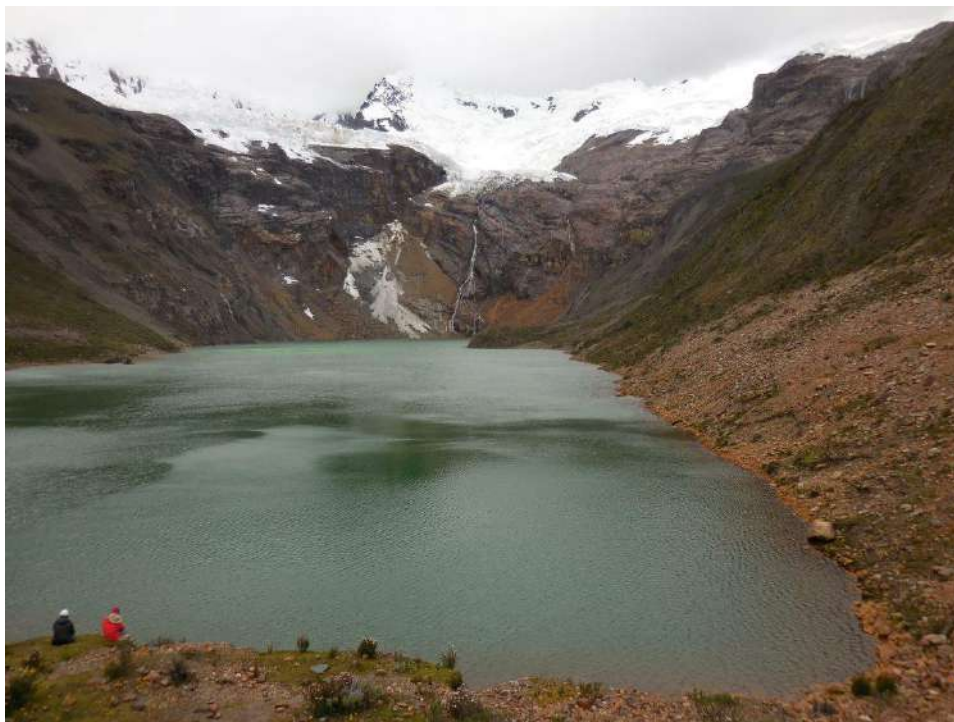
Figura 5. Laguna Tullpacocha de origen glaciar.

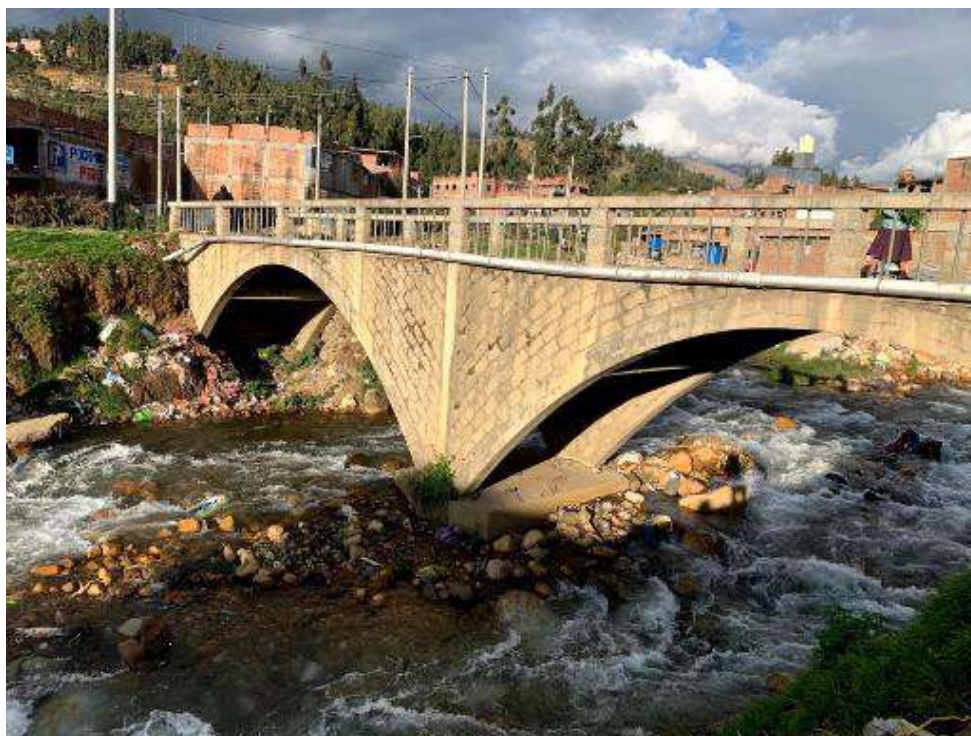
Figura 10. Suelos de resistencia baja, margen del río Quillcay,

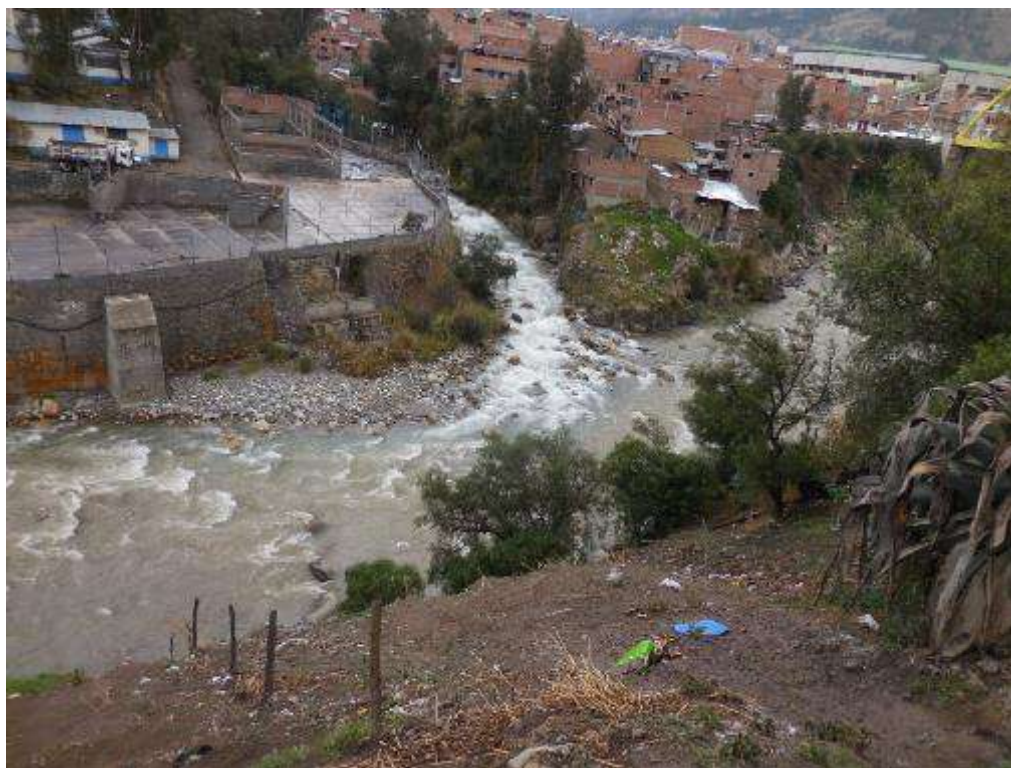
Figura 12. Vista de Depósitos Fluviales, con bloques redondeados a subredondeados.

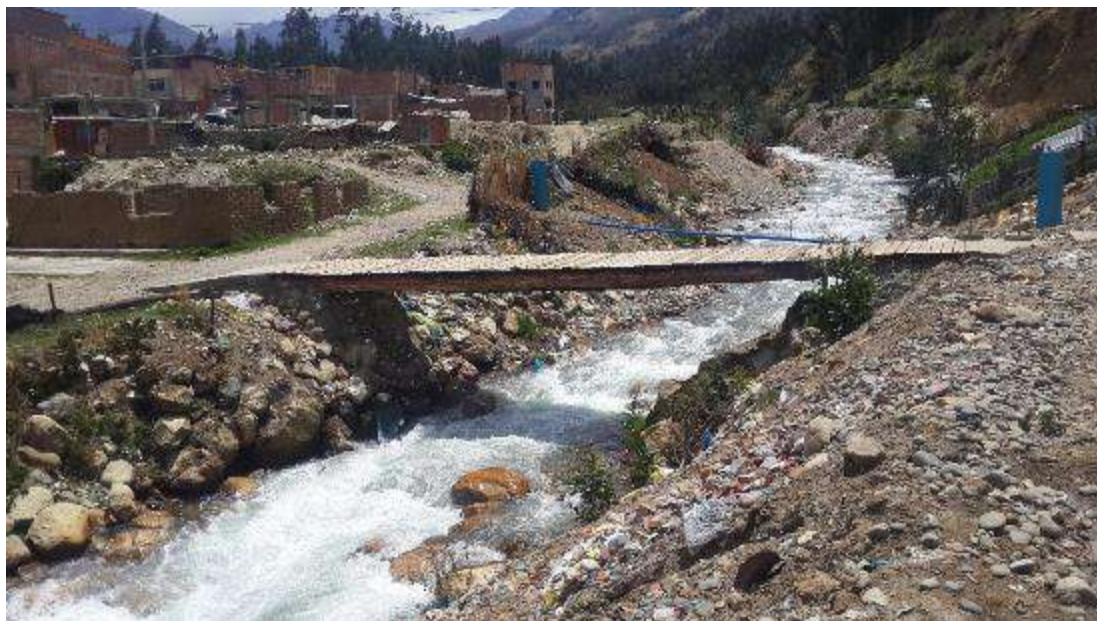
Figura 13. Vista de depósitos aluvionales, donde se ha construido sobre estos depósitos viviendas de material noble.

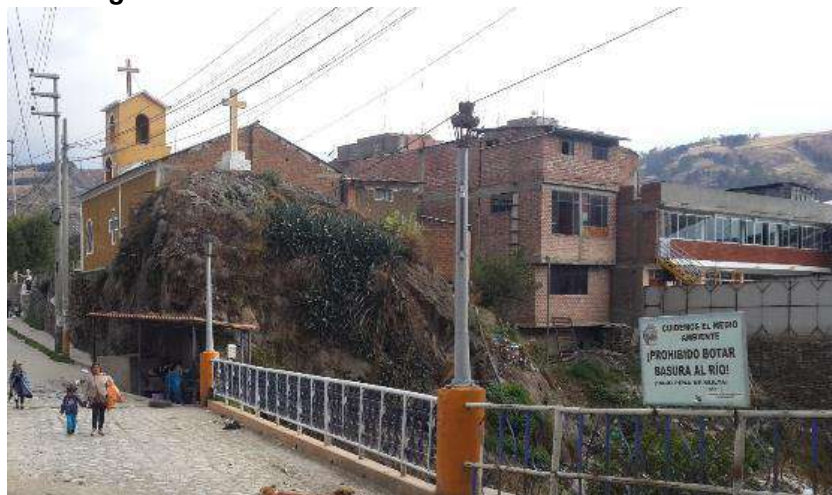
Figura 14. Vista de un afloramiento de roca volcánica.

Es la unidad litoestratigráfica más antigua que aflora en el área de estudio y corresponde el basamento rocoso de la ciudad de Huaraz. El volcánico Calipuy está comprendido por tobas piroclásticas y lavas andesitas principalmente, aflorando cerca de la margen izquierda del río Auqui y en los alrededores de la Inter cuenca con la quebrada de Pariac.

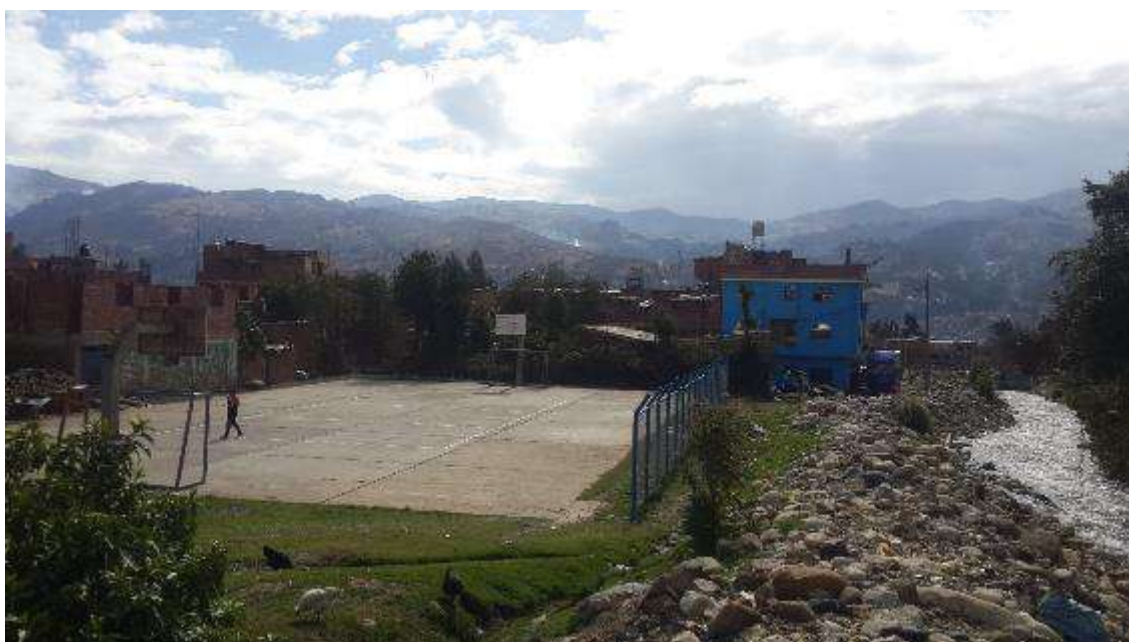
Figura 17. Geoforma de Terraza Aluvional en la Unidad Hidrográfica del río Quillcay.

Es una geoforma agradacional construido por la geodinámica aluvional antigua, por procesos relacionados principalmente a la desglaciación. Esta geoforma es el resultado de las inundaciones por flujos de detritos (aluviones) que han ocurrido anteriormente al aluvión del año 1941.

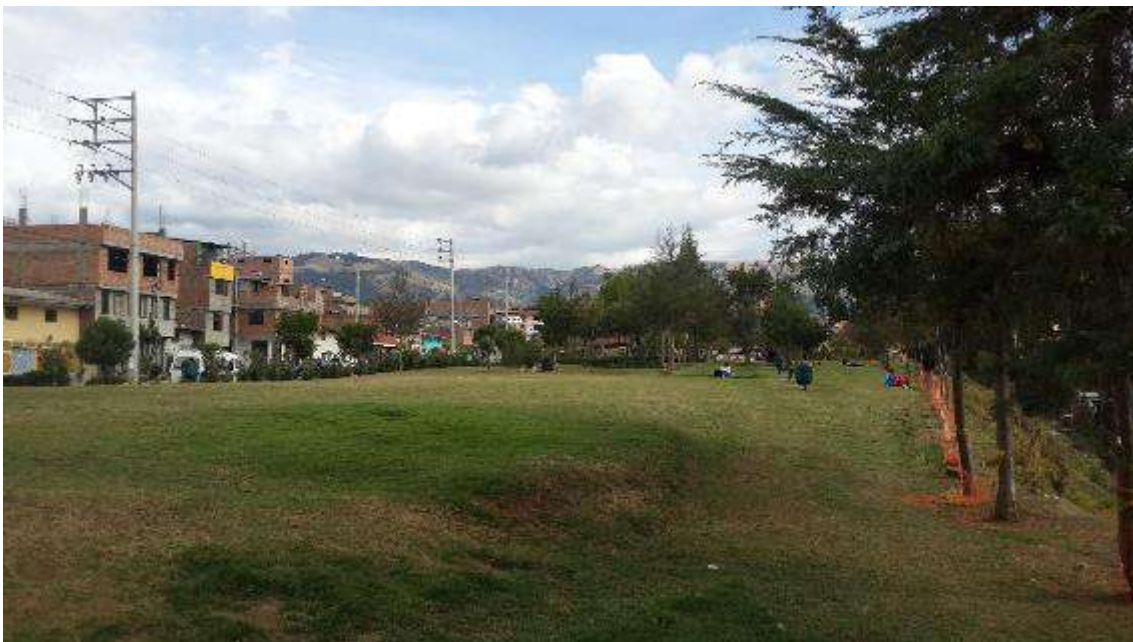
Figura 18. Relieve colinoso en ladera de suelo, subcuenca del río Quillcay.

Es una geoforma degradacional que forma parte del relieve colinoso que existe en el área de estudio. Las laderas forman parte de las colinas constituido principalmente por depósitos glaciáricos, los cuales se encuentran disectadas por quebradas intermitentes poco profundas debido a intensos procesos erosivos (cárcavas).

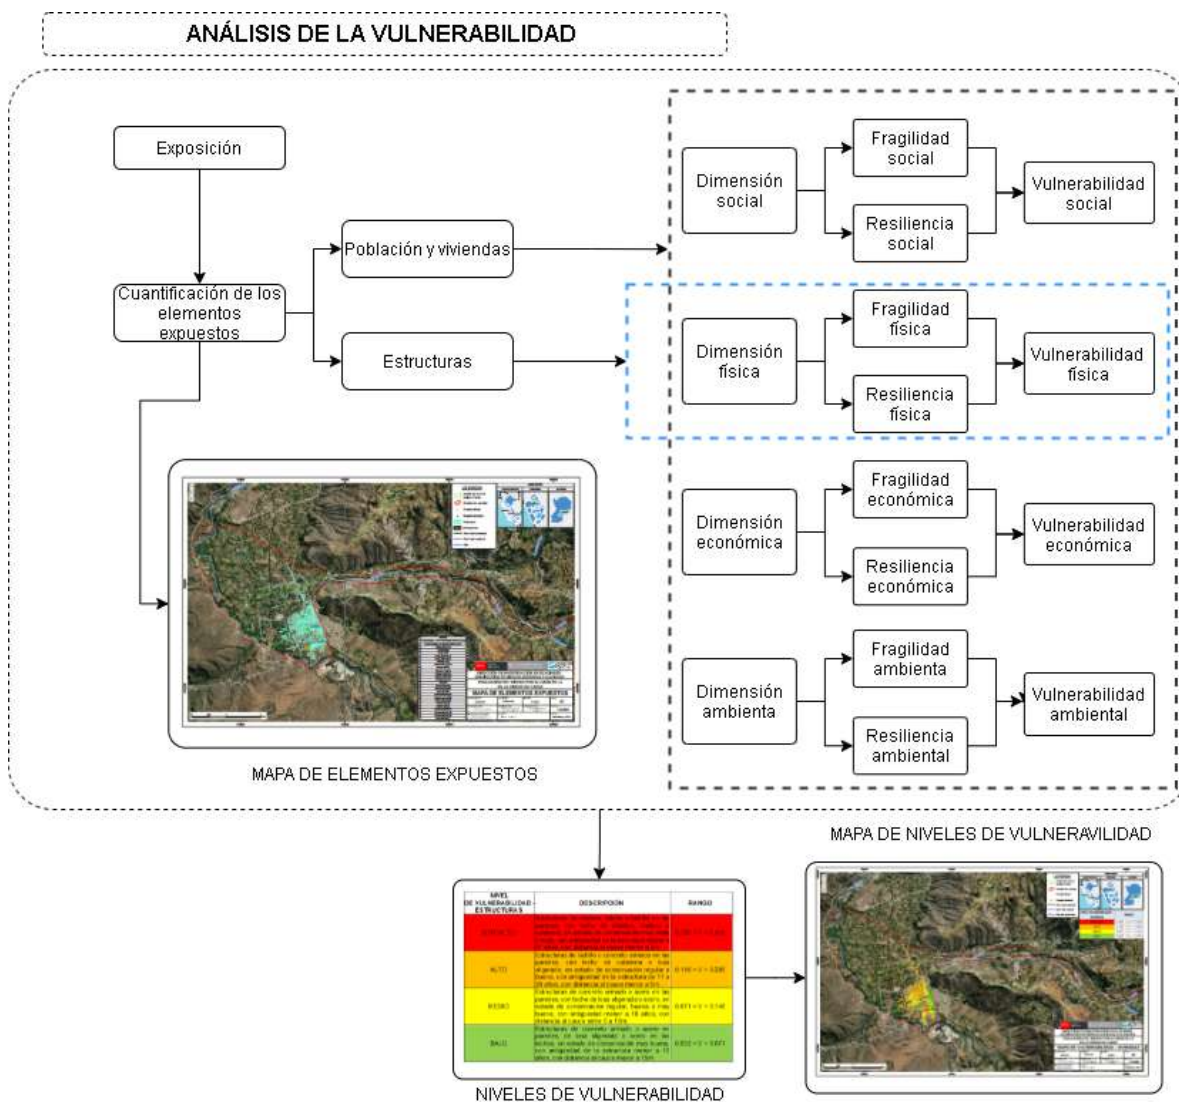
Figura 22. Metodología del análisis de la vulnerabilidad

Para realizar el análisis de la vulnerabilidad en la parte baja de la subcuenca Quillcay, se ha determinado que se debe analizar las viviendas y las estructuras por separado, debido a la naturaleza y la función que cada uno cumple, en el caso de las viviendas se utilizarán las dimensiones social, física, económica y ambiental, y en las estructuras solo se utilizará la dimensión física, en cada dimensión se incluye los factores de la vulnerabilidad considerados como la exposición, fragilidad y resiliencia, según se detalla a continuación:

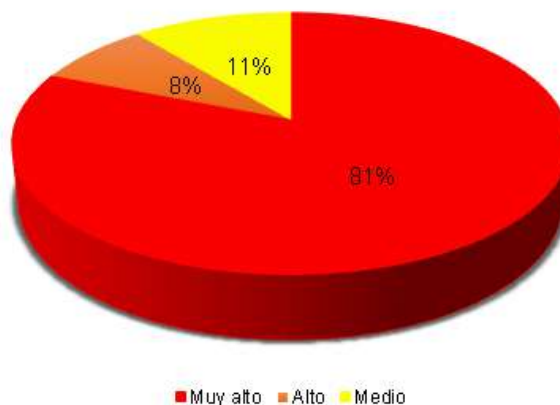
Figura 23. Distribución porcentual de los niveles de vulnerabilidad en viviendas.

NIVEL VULNERABILIDAD	RANGO		
MUY ALTA	0.294	$\leq V \leq$	0.444
ALTA	0.149	$\leq V <$	0.294
MEDIA	0.077	$\leq V <$	0.149
BAJA	0.035	$\leq V <$	0.077

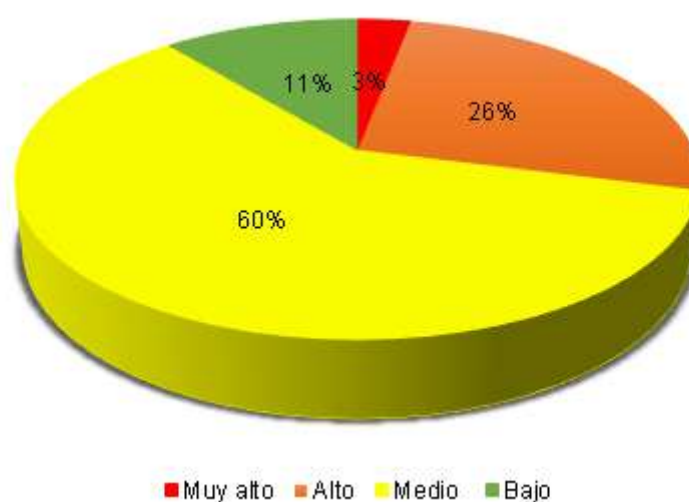
Figura 24. Distribución porcentual de los niveles de vulnerabilidad de estructuras.

NIVEL VULNERABILIDAD	RANGO	
MUY ALTA	0.301	$\leq V \leq 0.453$
ALTA	0.142	$\leq V < 0.301$
MEDIA	0.068	$\leq V < 0.142$
BAJA	0.036	$\leq V < 0.068$

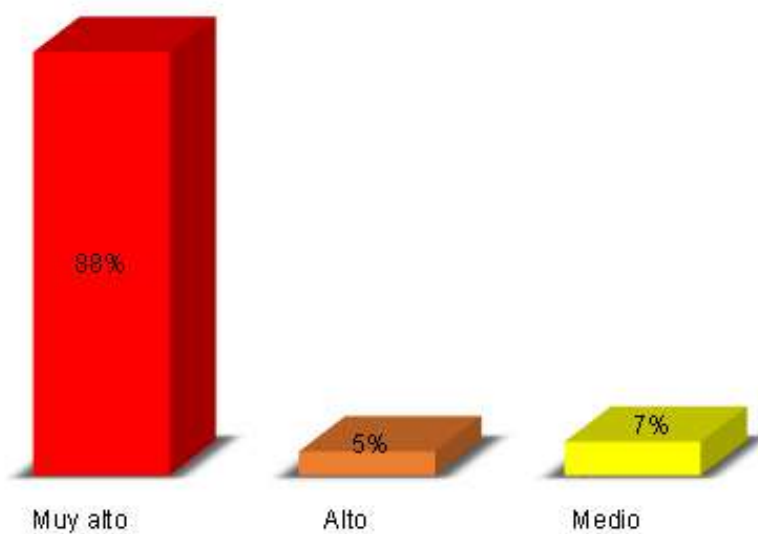
Figura 29. Distribución porcentual del nivel de riesgo por aluvión en viviendas.

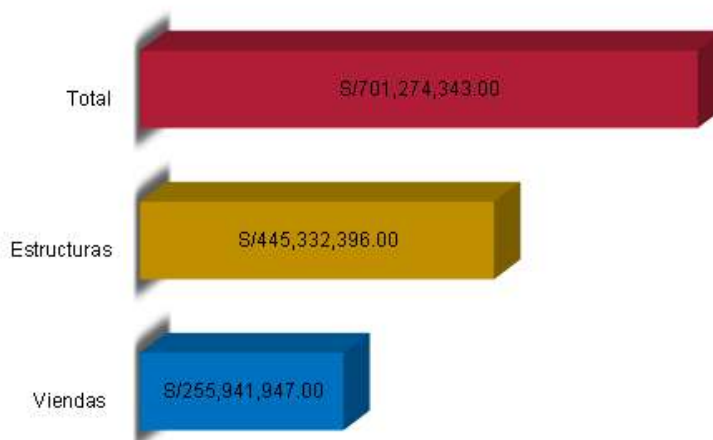
Figura 33. Costos de los daños probables en viviendas y estructuras ante un posible aluvión.

Los daños probables en viviendas ascienden a S/ 255,941,947.25 soles, los daños probables en las estructuras es de 445,332,395.94 soles, haciendo un total de 701,274,343.19 soles.
