DIRECCIÓN DE INVESTIGACIÓN EN GLACIARES  
SUBDIRECCIÓN DE RIESGOS ASOCIADOS A GLACIARES  
INFORME TÉCNICO N° 004-2025-INAIGEM-DIG-SDRAG

# EVALUACIÓN DEL PELIGRO DE ALUVIÓN POR DESBORDE DE LAGUNA GLACIAR EN LA SUBCUENCA CASCA

Distrito de Independencia, provincia de Huaraz, departamento de Áncash.

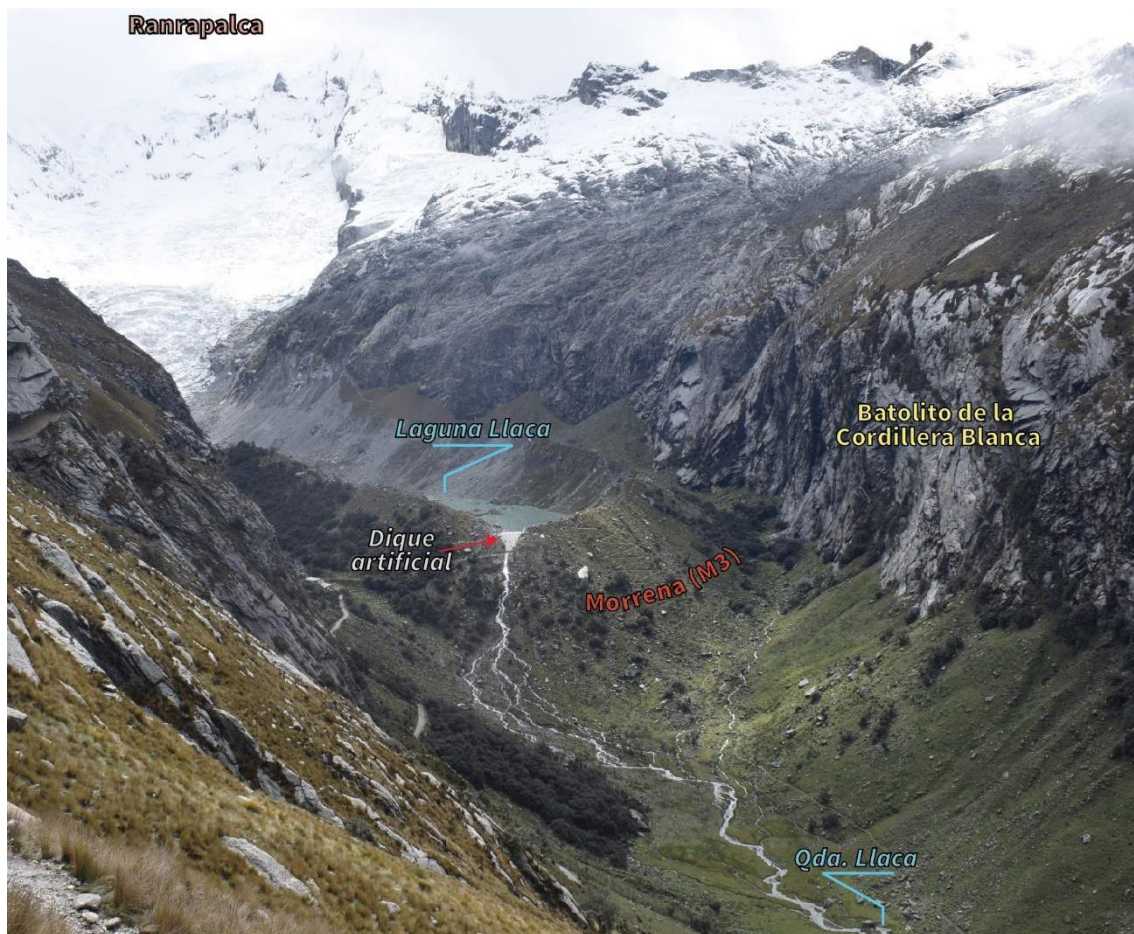
*Figura 5. Área de salida de la laguna Llaca*

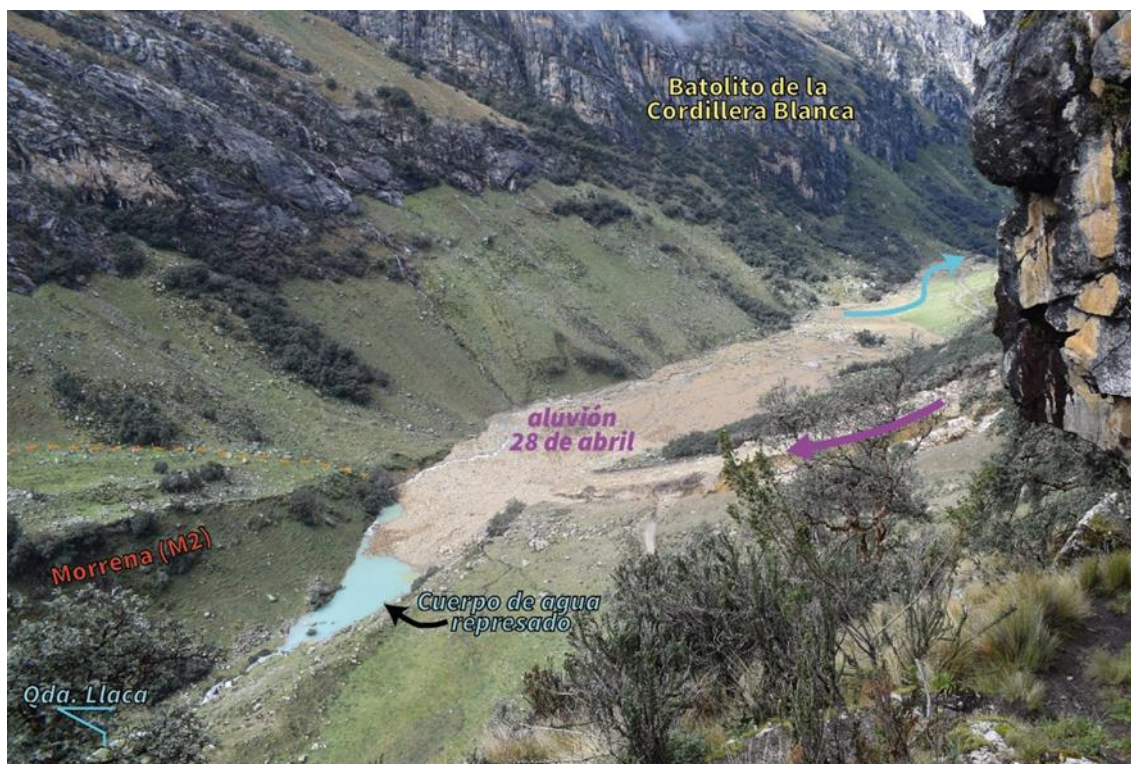
*Figura 6. Área del aluvión del 28 de abril*

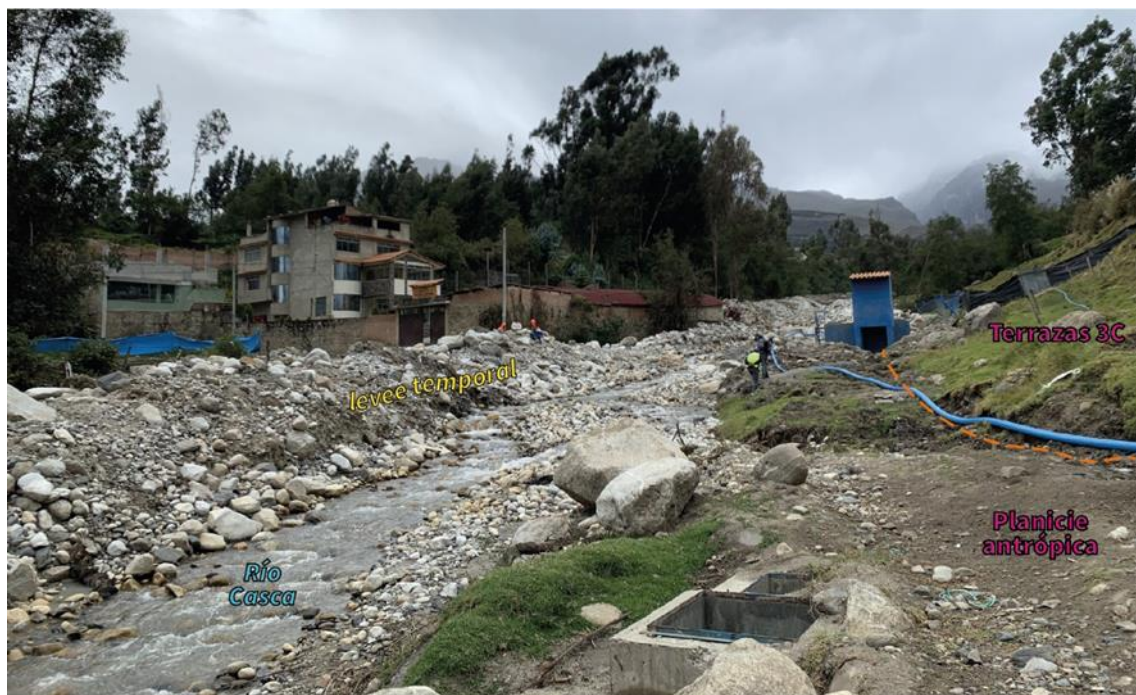
*Figura 7. Río Casca en el caserío de Jinua*

Dentro de las vertientes aluviales y las Terrazas 3C, se han ejecutado excavaciones, principalmente para la construcción de viviendas. Estas intervenciones han generado un relleno y nivelación del terreno hasta alcanzar la altura de las Terrazas 1C, incrementando así su susceptibilidad a inundaciones. Paralelamente, en el área urbana de Huaraz se han acondicionado planicies mediante rellenos para la construcción de carreteras y viviendas.

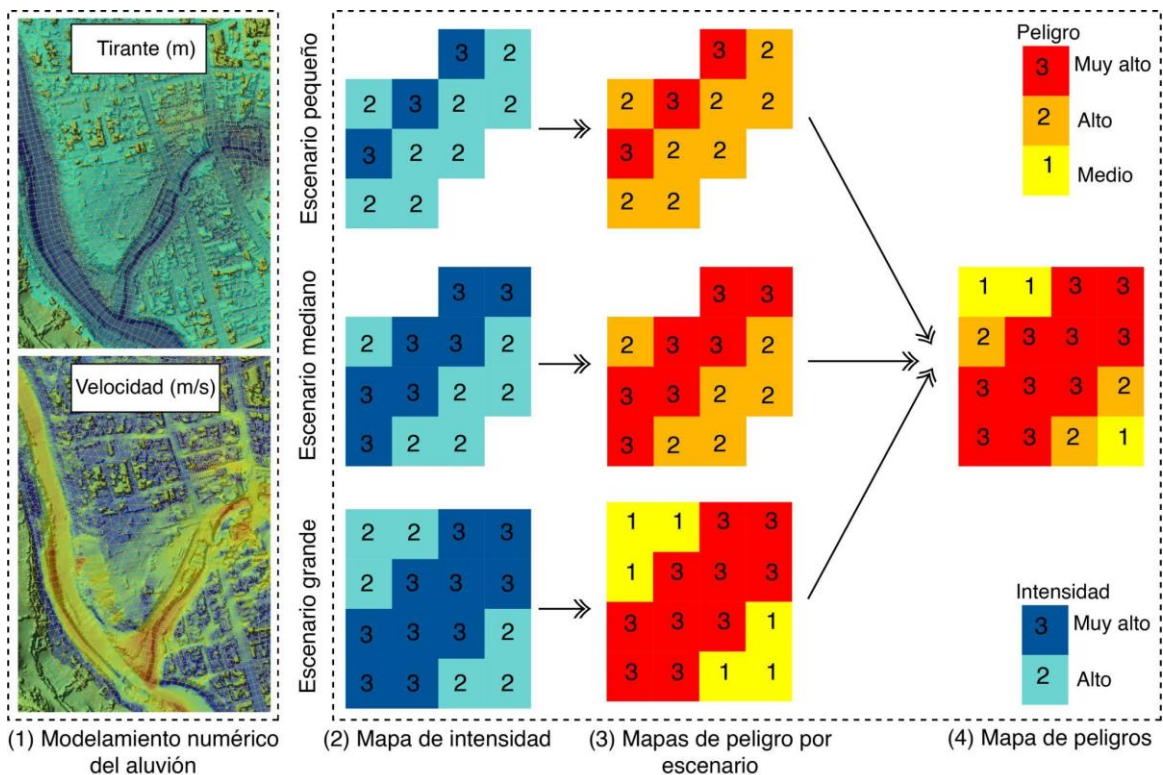
Figura 13. Metodología de evaluación del peligro por aluvión

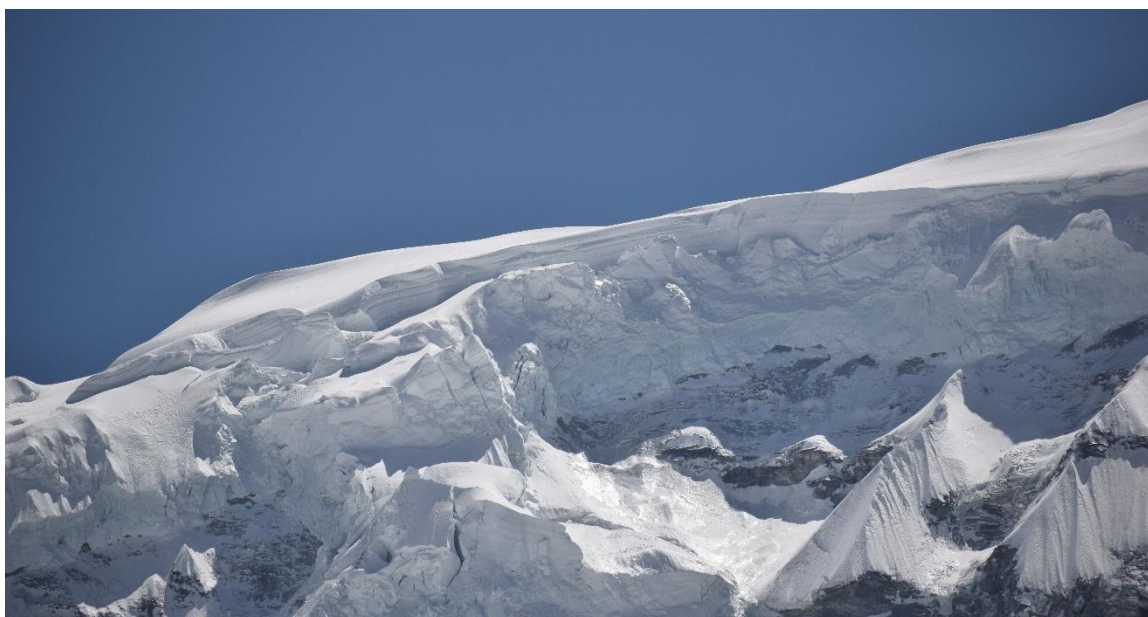
*Figura 14. Frente glaciar correspondiente al GPI- 6*

En el entorno de la laguna Llaca, las zonas con mayor probabilidad de desprendimiento de masa glaciar se concentran en el glaciar Llaca 1, donde se identifican pendientes pronunciadas comprendidas entre 20° y 60°, así como un alto grado de agrietamiento y desestructuración del hielo, condiciones que favorecen procesos de inestabilidad gravitacional. La Figura 15 muestra la distribución espacial de estas áreas potencialmente inestables, definidas a partir del análisis geomorfológico, topográfico y de la dinámica glaciar actual.

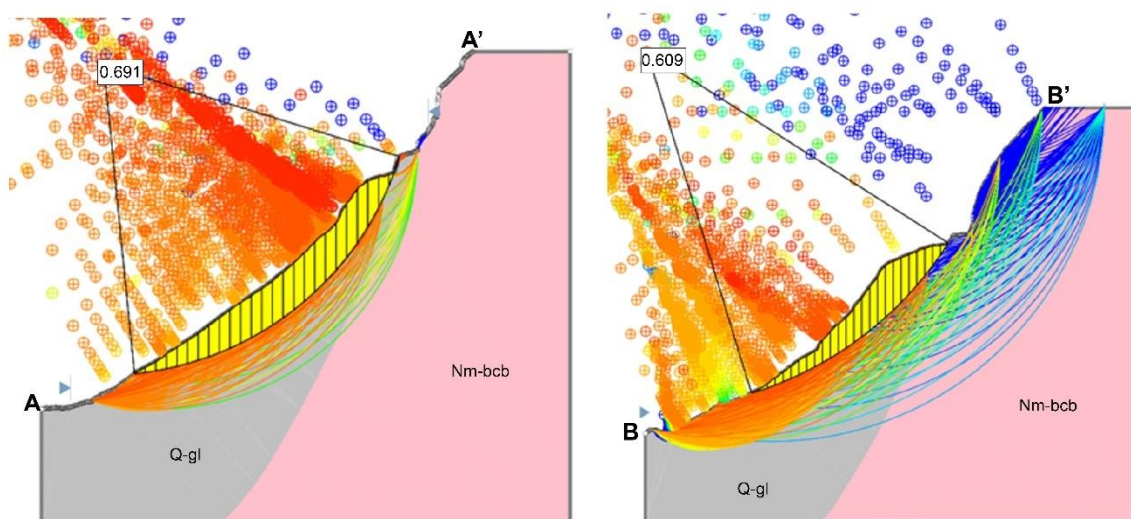
*Figura 18. Cálculo del factor de seguridad mediante el método de equilibrio límite*

**Nota.** Q-gl: depósitos glaciáricos y Nm-bcb: batolito de la Cordillera Blanca

Al estar el deslizamiento en mención activo, se consideró como escenario crítico el movimiento de dicha masa de suelo, la cual se encuentra limitada por una superficie circular de rotura, proyectada a partir del escarpe principal. La simulación numérica (Figura 18) para análisis de estabilidad mediante método de equilibrio límite (MEL) muestra valores de FS menores a 1.3 en condiciones estáticas y menores a 1 en

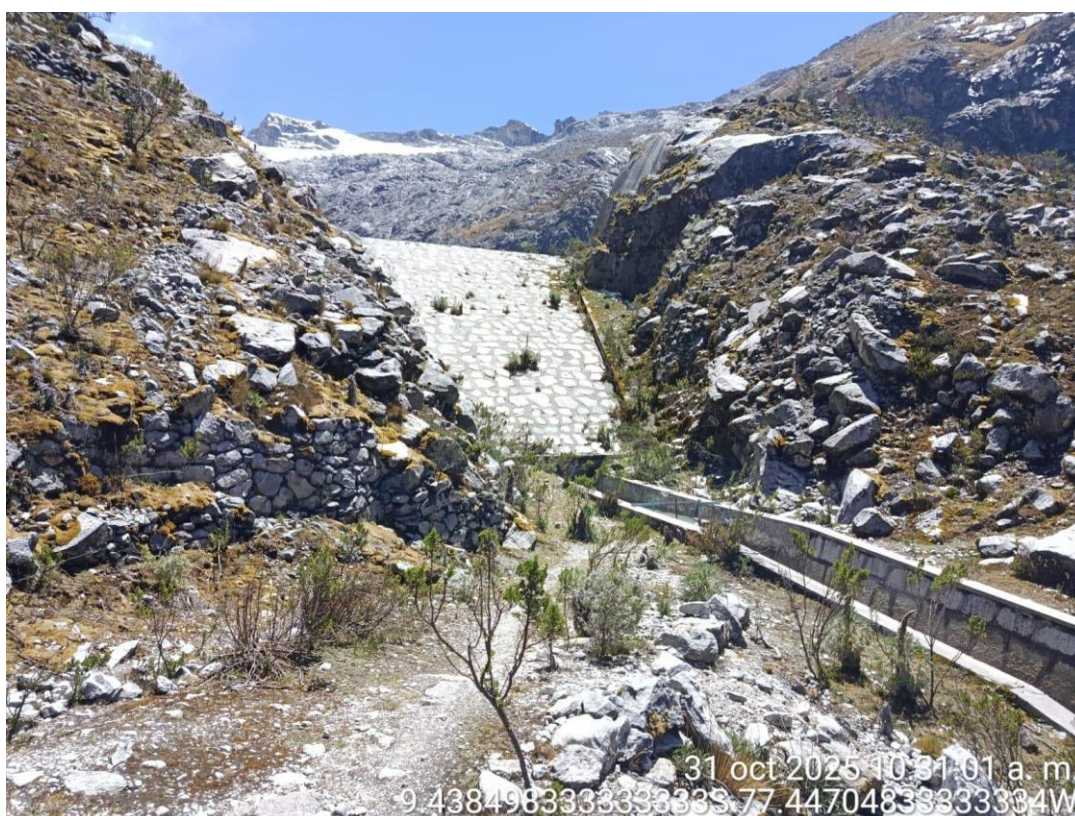
Componente	Descripción Técnica	Estado de Conservación
Presa de tierra	Dique construido con un núcleo de tierra compactada. Los taludes aguas arriba, aguas abajo y la corona de la presa están protegidos por un revestimiento de enrocado con material de mampostería de	El deterioro de componentes importantes de la presa implica un deterioro en el cuerpo y cimentación de la misma, ya que al verse afectadas las capas de revestimiento en las caras anterior y posterior de la presa, así como la corona, ello permite el ingreso del agua que facilita el movimiento de los finos en el cuerpo y cimentación de la presa, lo que pone en riesgo la estabilidad de la presa, pudiendo generar el inadecuado comportamiento ante la sobre elevación del

*Figura 21. Vista frontal del dique de tierra de la laguna Llaca*

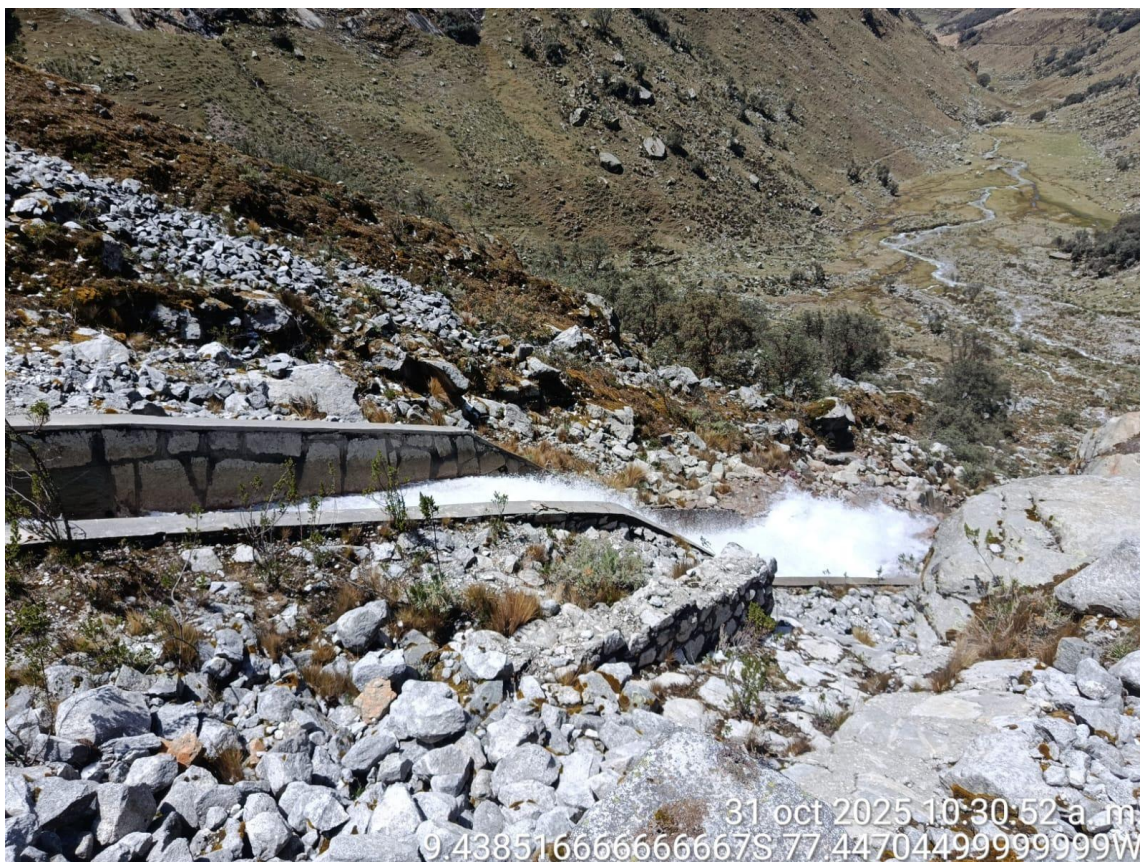
Componente	Descripción Técnica	Estado de Conservación
Canal de Salida	El canal de salida se ubica inmediatamente después del conducto que atraviesa el cuerpo del dique de seguridad, tiene una longitud de 8 m, sección trapezoidal, con 1.65 m de ancho y	DETERIORADO: De acuerdo con los daños presentes, se considera un estado de conservación deteriorado, con la necesidad de mantenimiento a corto

<p>base de 1.0 m, además de una altura de 1.25 m.</p> <p>Su función principal es recibir el agua que ha pasado por el ducto y prepararla para ser conducida por la rápida, su diseño busca minimizar las pérdidas de carga y estabilizar el flujo después de su paso por el ducto.</p>	<p>plazo. Asimismo, se requiere la reposición de parte de su estructura, debido a que se visualiza un deterioro considerable del revestimiento de las paredes del canal, las cuales al acrecentarse pueden generar una afectación drástica de la estructura de las paredes.</p>
Rápida	<p>Estructura de sección trapezoidal con una longitud total de 11.0 metros, medidos desde la transición de ingreso hasta la sección del conducto.</p> <p>Material: mampostería de piedra con mortero de cemento y arena fina.</p>	<p><b>DETERIORADO:</b></p> <p>Los daños son visibles, daños como rajaduras, grietas, desprendimiento del mortero y del tarrajeo en algunas partes del canal de salida, siendo el caso de corona y paredes desprendimiento en algunas zonas del tarrajeo en la corona, denotan un estado deteriorado, con la necesidad de mantenimiento a corto plazo, a fin de que los deterioros no progresen.</p>

*Figura 22. Vista del canal de salida y de la rápida*

En general, los componentes de la obra de seguridad de la laguna Llaca, se encuentran deteriorados, con daños en la mayor parte del recubrimiento de las estructuras de transición, canal de ingreso, dique principal y conducto, canal de salida y rápida; ello debido a la falta de mantenimiento de estos, situación que ha permitido que deterioros advertidos años atrás se hayan acrecentado, y se corre el riesgo que estos progresen, generando una condición de mayor vulnerabilidad de los componentes internos, es el caso del cuerpo del dique de tierra; así como de las estructuras que permiten el tránsito adecuado del agua que sale de la laguna.

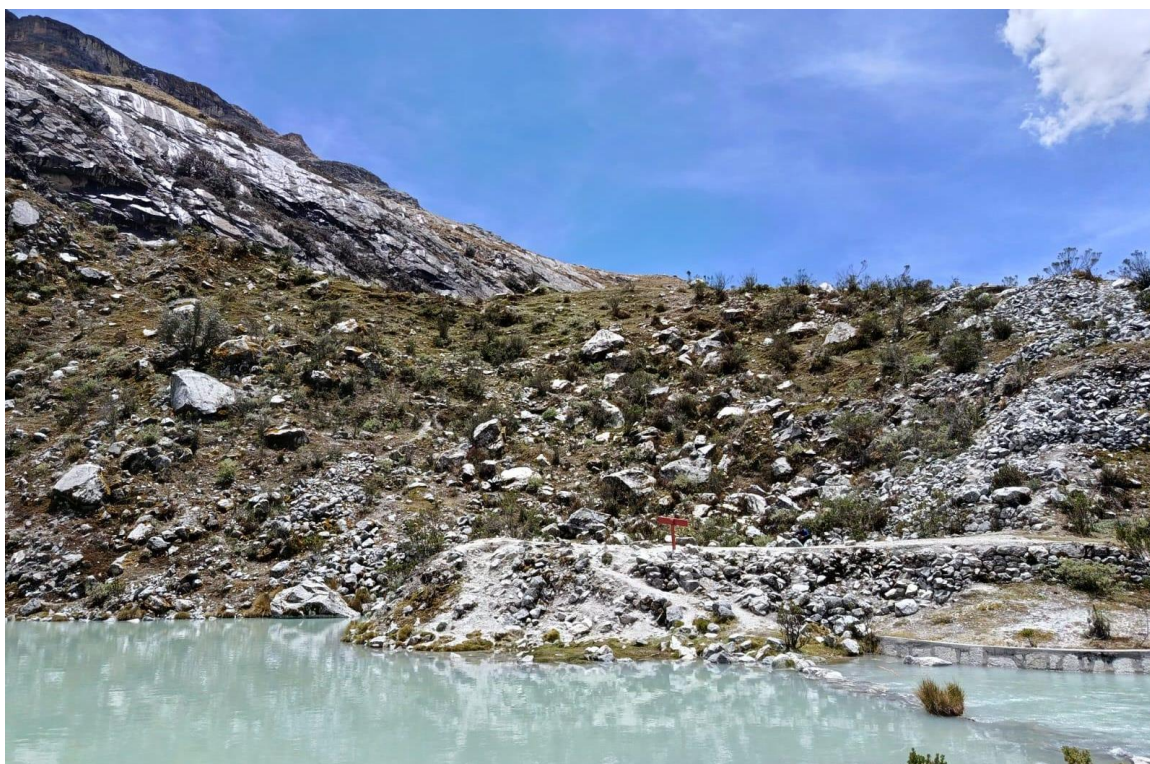
*Figura 23. Zona frontal de la laguna Llaca*

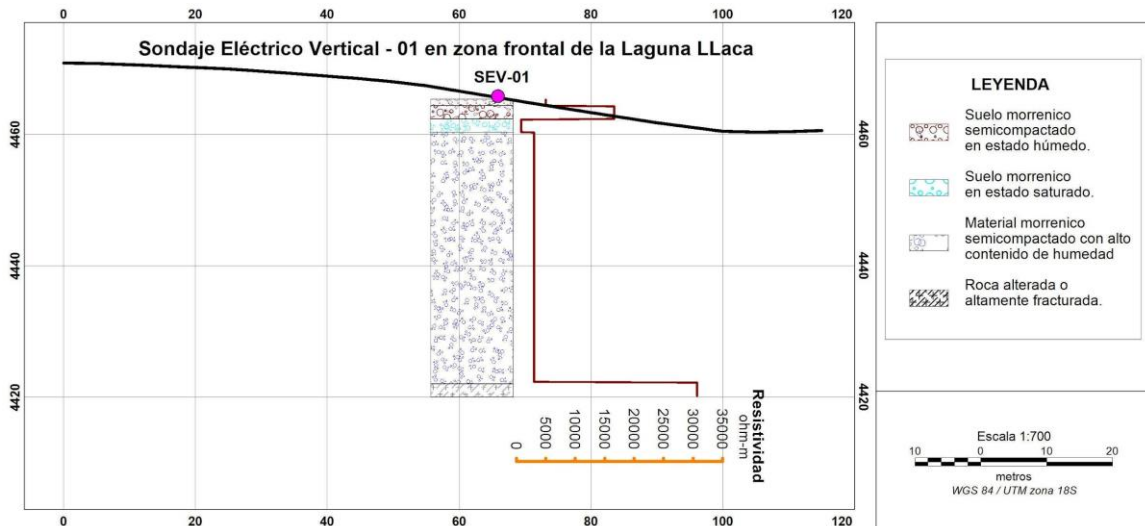
Figura 25. Sondeo Eléctrico Vertical 1.

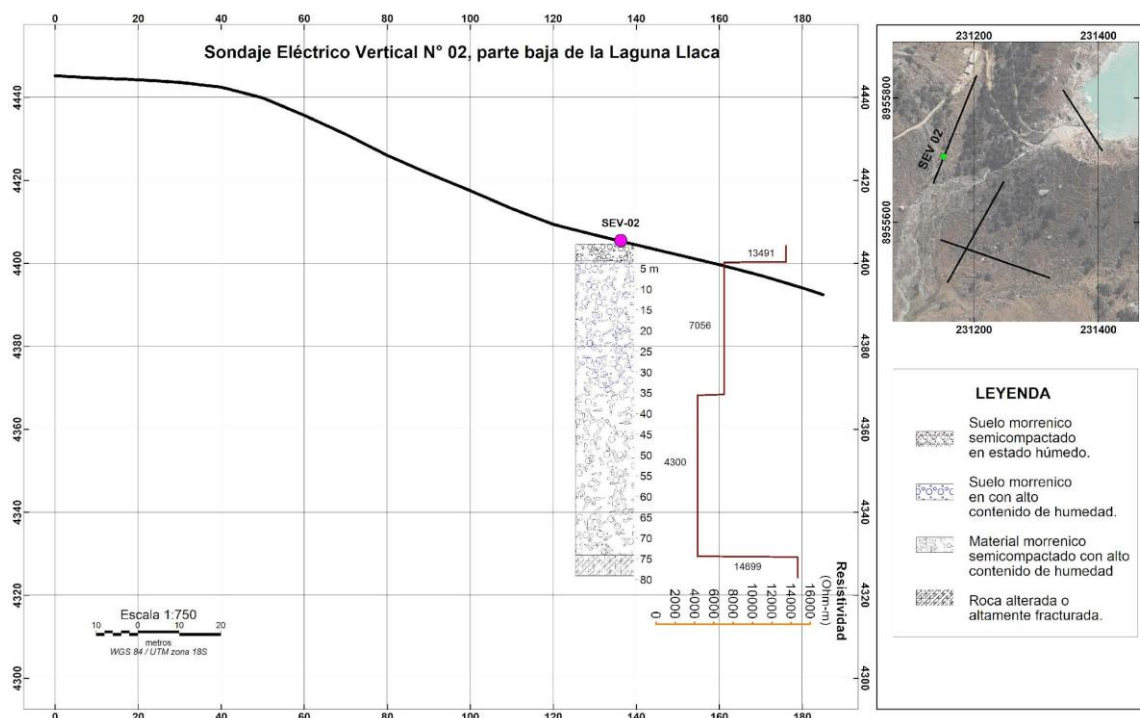
Figura 27. Sondeo Eléctrico Vertical 2

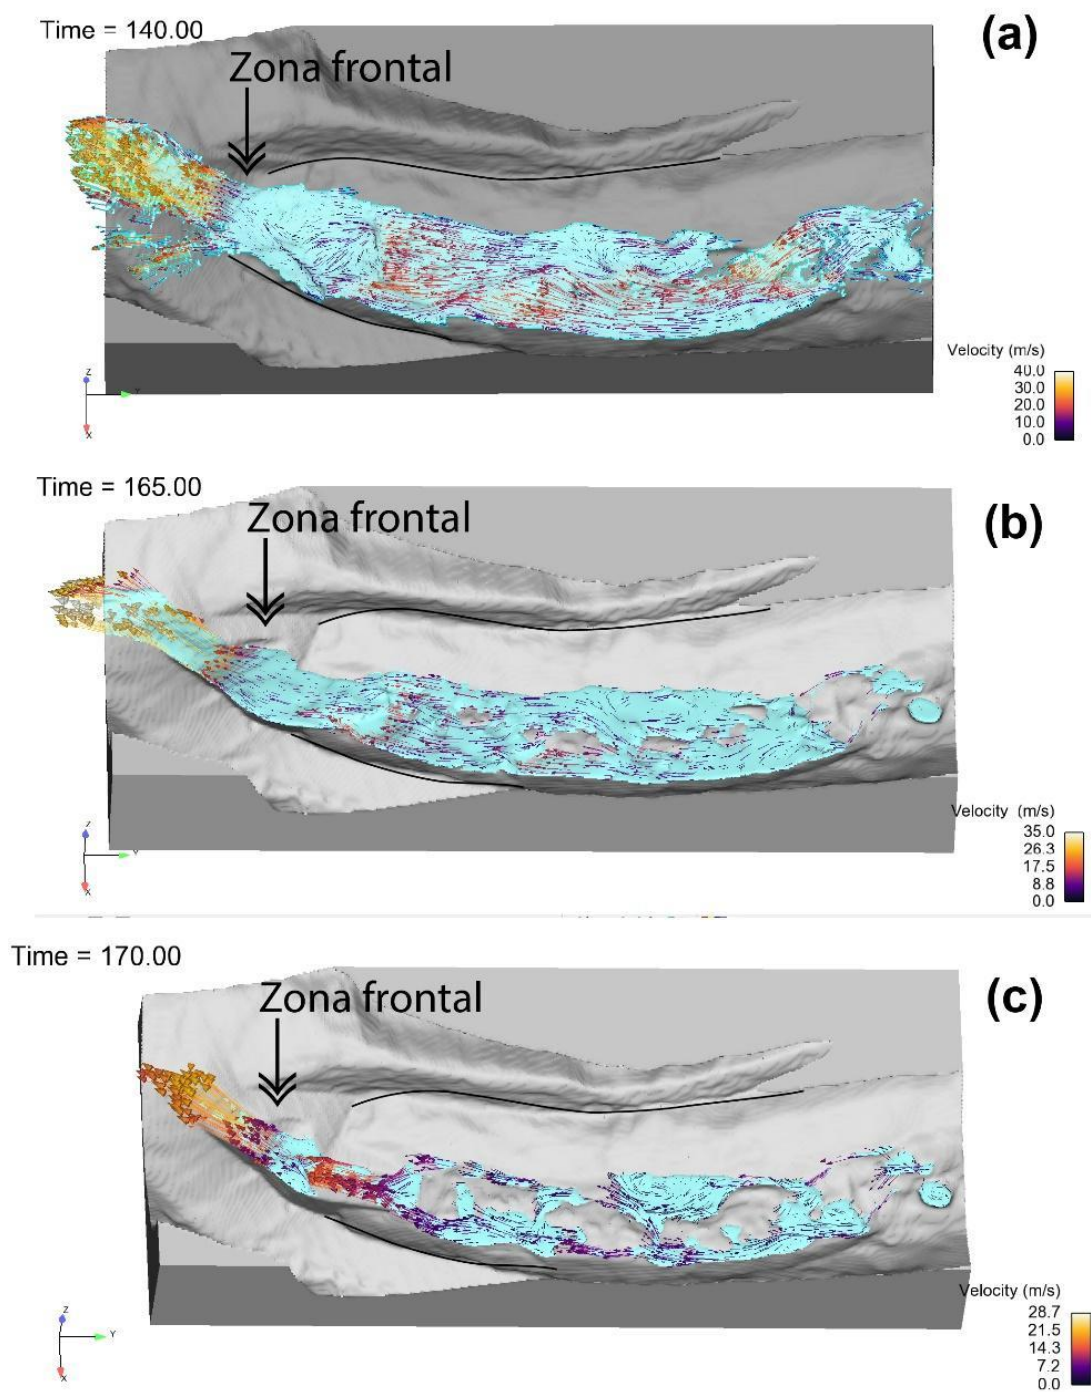
Figura 28. Simulación de las ondas de impulso

**Nota.** (a) muestra para el escenario grande, (b) para el escenario mediano y (c) para el escenario pequeño

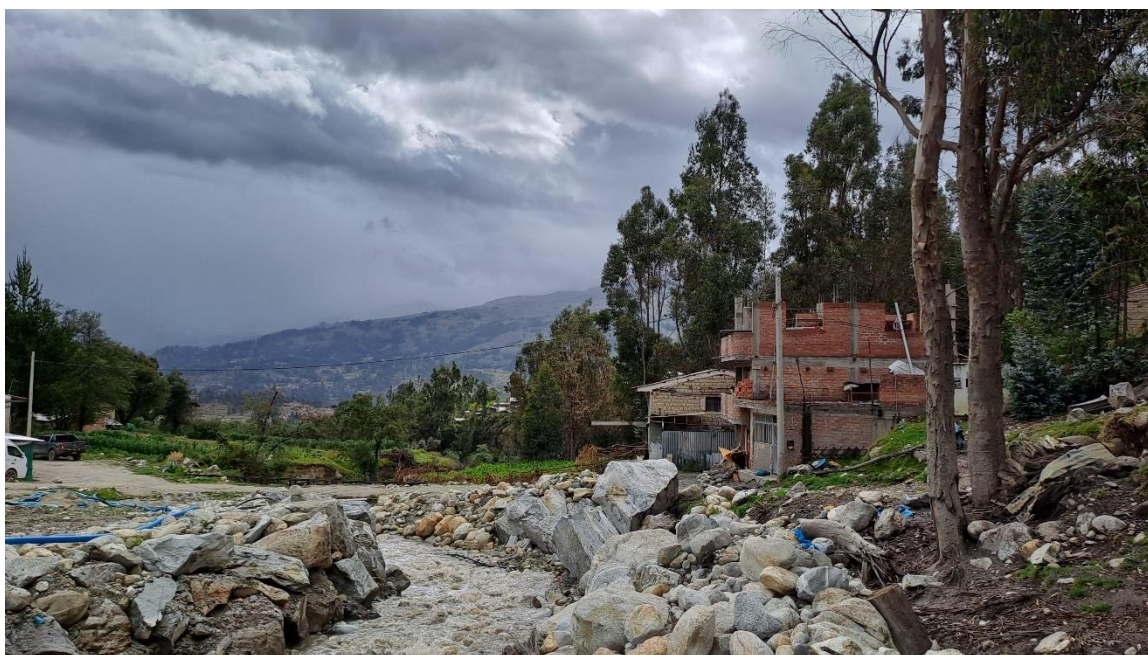
*Figura 33. Exposición de viviendas - rio Casca*

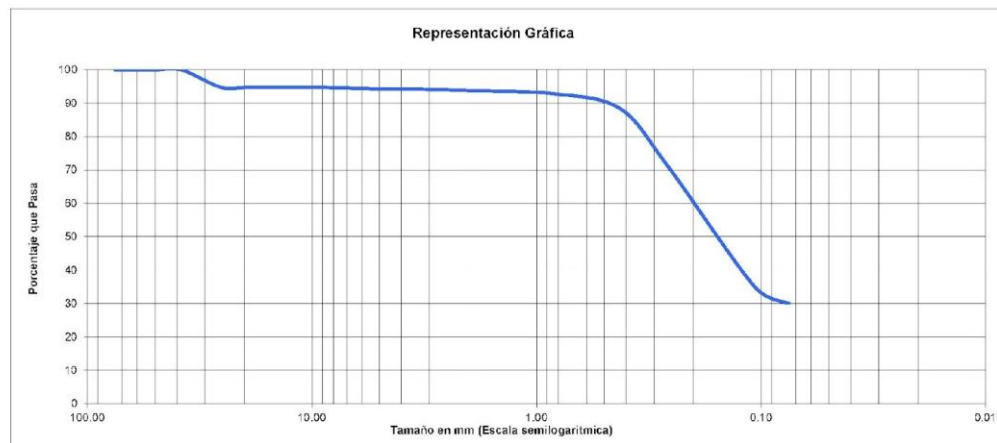
CLASIFICACIÓN:  
SUCS (ASTM D2487): **SM** ASSTHO: **A-2-4(0)** HUMEDAD (ASTM D2216): **15.0**

Tamiz	Estándar	Peso retenido	Porcentaje		Descripción de la muestra		
			retenido	acumulado			
3"	75.0 mm	0.0	0.0	100.0	N° del Recipiente (R) 3-04		
2"	50.8 mm	0.0	0.0	100.0	Peso del Recipiente (R) 251.00 g		
1 1/2"	38.1 mm	0.0	0.0	100.0	Peso Suelo Húmedo con R 1,228.20 g		
1"	25.4 mm	44.4	5.2	94.8	Peso Suelo Seco con R 1,101.20 g		
3/4"	19.0 mm	0.0	0.0	94.8	Peso Suelo Seco sin R 849.30 g		
3/8"	9.50 mm	0.0	0.0	94.8	Peso Suelo Seco Lavado con R 850.00 g		
N° 4	4.75 mm	3.8	0.4	94.3	Peso Suelo Seco Lavado sin R 589.00 g		
N° 10	2.00 mm	4.3	0.5	93.8	Valores para la clasificación		
N° 20	840 µm	8.4	1.0	92.8	Grava (%) : 5.7	D10 : 0.00	
N° 40	425 µm	37.2	4.4	88.4	Arena (%) : 64.3	D30 : 0.07	
N° 60	260 µm	147.0	17.3	71.1	Limos y Arcillas (%) : 30.1	D50 : 0.19	
N° 140	106 µm	308.5	36.3	34.8	Cc : 6.1	D60 : 0.21	
N° 200	75 µm	40.3	4.7	30.1	Cu : 51.56	D90 : 0.54	
FONDC	-	5.1	30.1	100.0	0.0	Arena limosa

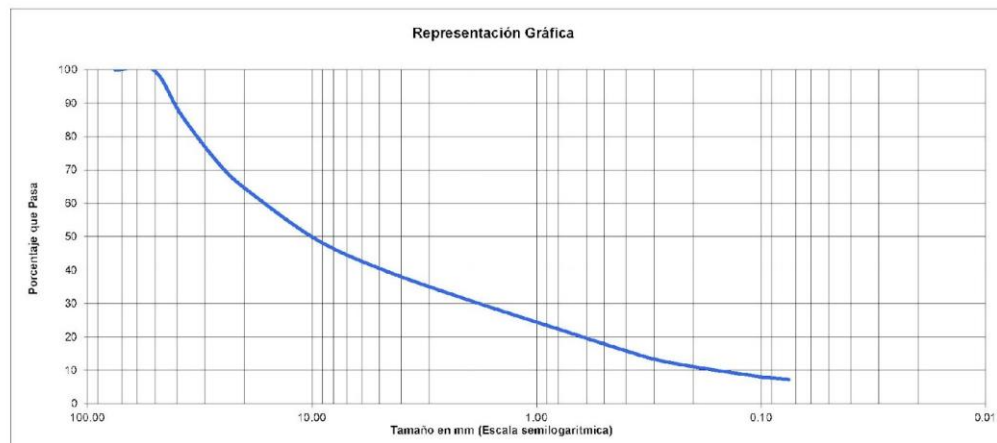
CLASIFICACIÓN:  
SUCS (ASTM D2487): **GW-GM** ASSTHO: **A-2-4(1)** HUMEDAD (ASTM D2216): **3.3**

Tamiz	Estándar	Peso retenido	Porcentaje			Descripción de la muestra	
			retenido	acumulado	que pasa		
3"	75.0 mm	0.0	0.0	0.0	100.0	N° del Recipiente (R) A-01	
2"	50.8 mm	0.0	0.0	0.0	100.0	Peso del Recipiente (R) 202.30 g	
1 1/2"	38.1 mm	172.1	13.6	13.6	86.4	Peso Suelo Húmedo con R 1,508.90 g	
1"	25.4 mm	192.9	15.2	28.9	71.1	Peso Suelo Seco con R 1,467.40 g	
3/4"	19.0 mm	95.8	7.7	36.5	63.5	Peso Suelo Seco sin R 1,265.10 g	
3/8"	9.50 mm	182.2	14.4	50.9	49.1	Peso Suelo Seco Lavado con R 1,376.40 g	
N° 4	4.75 mm	115.8	8.2	80.1	39.9	Peso Suelo Seco Lavado sin R 1,174.10 g	
N° 10	2.00 mm	112.9	8.9	89.0	31.0	Valores para la clasificación	
N° 20	840 µm	103.3	8.2	77.1	22.9	Grava (%) : 60.1	D10 : 0.18
N° 40	425 µm	81.3	6.4	83.6	16.4	Arena (%) : 32.6	D30 : 1.80
N° 60	260 µm	50.2	4.0	87.5	12.5	Limos y Arcillas (%) : 7.3	D50 : 9.92
N° 140	106 µm	52.5	4.1	91.7	8.3	Cc : 1.1	D60 : 16.06
N° 200	75 µm	12.8	1.0	92.7	7.3	Cu : 86.92	D60 : 40.87

FONDC	-	1.3	7.3	100.0	0.0	Grava bien graduada con limo y arena

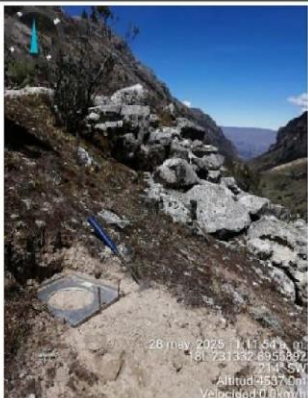
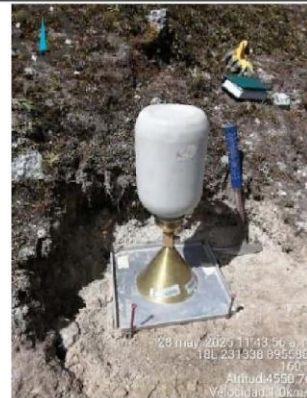
REGISTRO FOTOGRÁFICO		
a)	b)	c)

Fotografía: a) Preparación del suelo para la realización del ensayo in situ, b) Extracción de la muestra representativa de suelo, c) Realización del ensayo de densidad.		
<b>Observaciones</b>

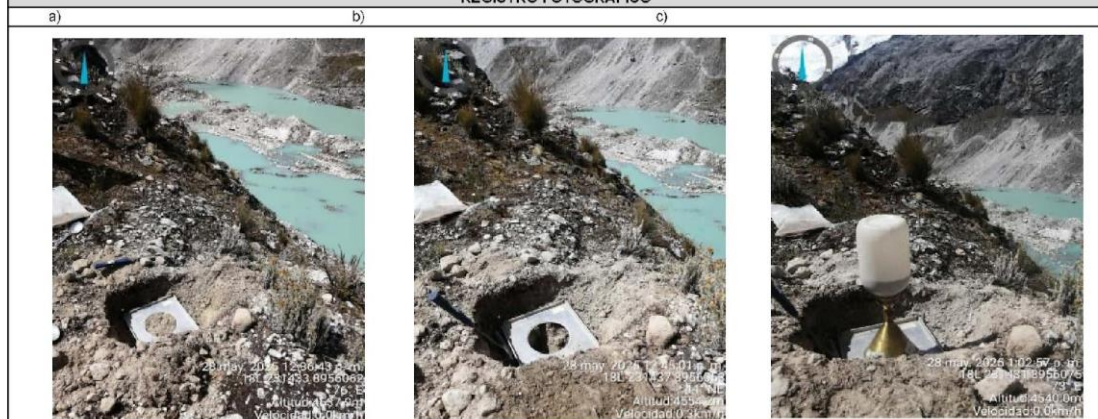
Fotografía: a) Preparación del suelo para la realización del ensayo in situ, b) Extracción de la muestra representativa de suelo, c) Realización del ensayo de densidad.

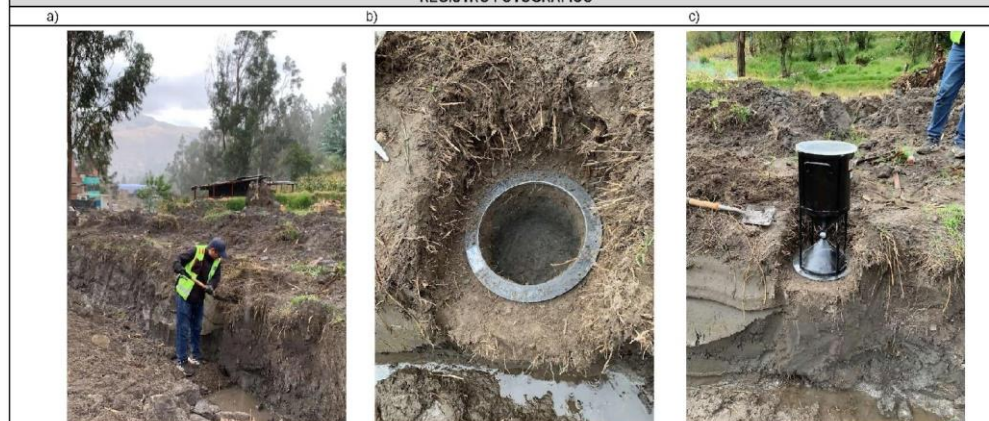
Fotografía: a) Preparación del suelo para la realización del ensayo in situ. b) Extracción de la muestra representativa de suelo. c) Realización del ensayo de densidad.

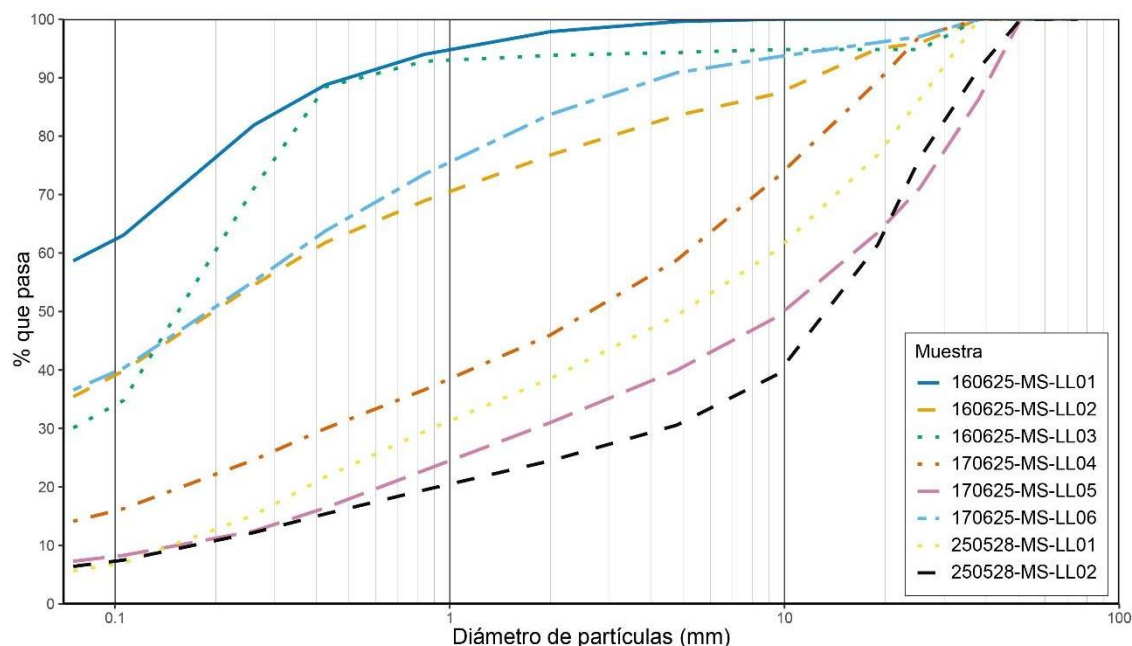
Figura 36. Resumen de las curvas granulométricas de las muestras de suelo

**Suelos de origen glaciar:** se refiere a las muestras 250616-MS-HU01 y 250616-MS-HU02, correspondientes a suelos gravosos constituidos por una grava mal graduada con limo y arena (GP-GM) y una grava bien graduada con arena (GW). Siendo el contenido porcentual de gravas y arenas mayor a 90%, donde las gravas son de litología homogénea y forma subangulosa (no redondeadas), llegando estas últimas a constituir más del 45% de la masa total del suelo. Dicho material presenta una densidad natural de  $2.10 \text{ g/cm}^3$  y una consistencia media, con un grado de erosión alta, representando a la zona de erosión H4.
