Reporte de inspección

10 de agosto 2022

LAGUNA UPISCOCHA

Reporte de inspección 02-2022

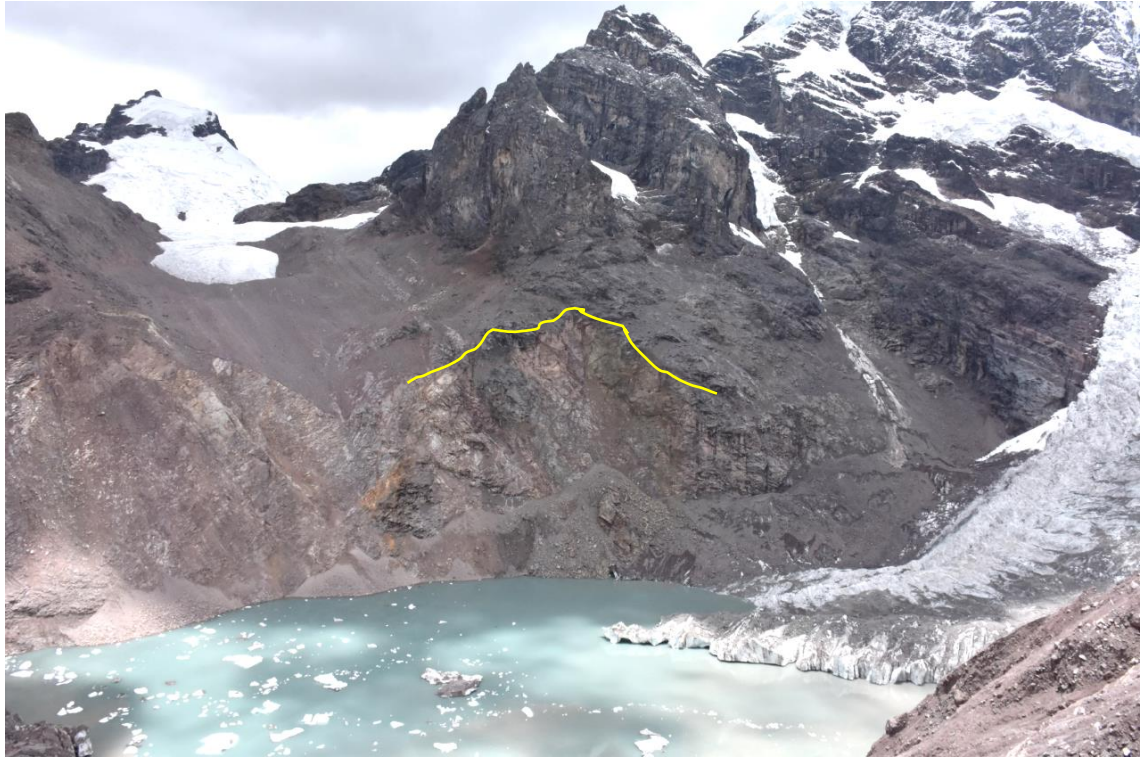
Figura 3. Vista fotográfica antes del evento ocurrido en mayo (02/11/2020).

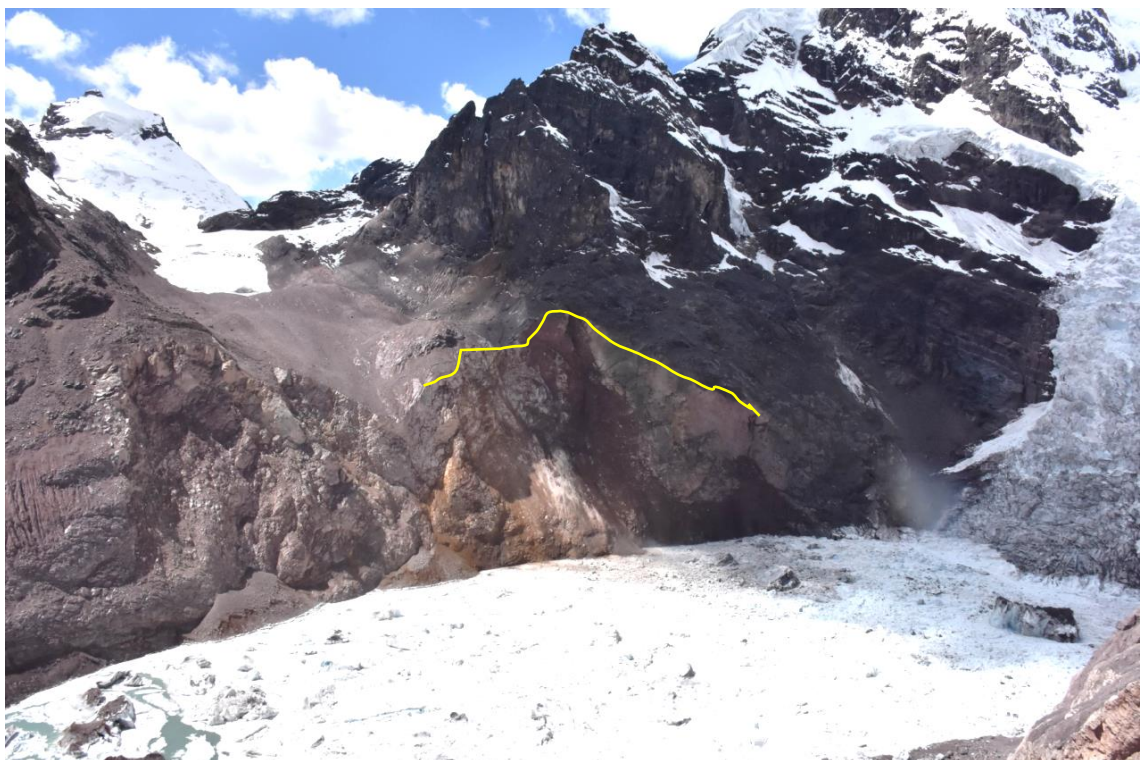
Figura 4. Vista fotográfica después del evento de mayo (15/05/2022).

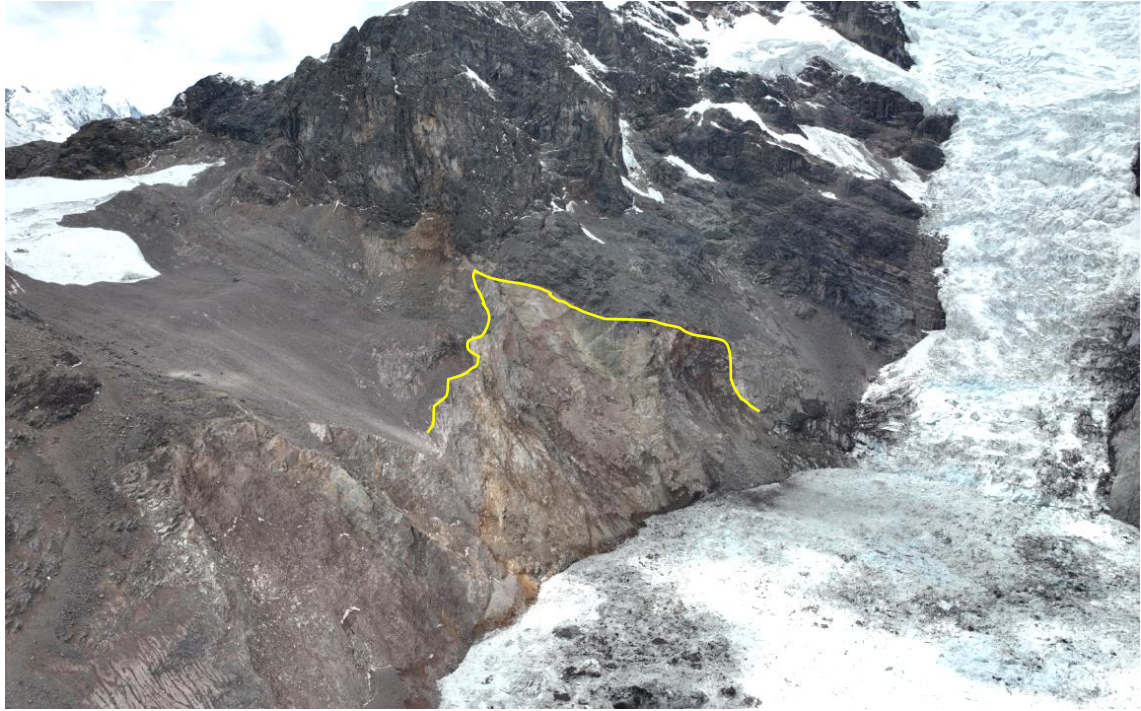
Figura 5. Vista fotográfica después del evento del 9 de agosto (10/08/2022).

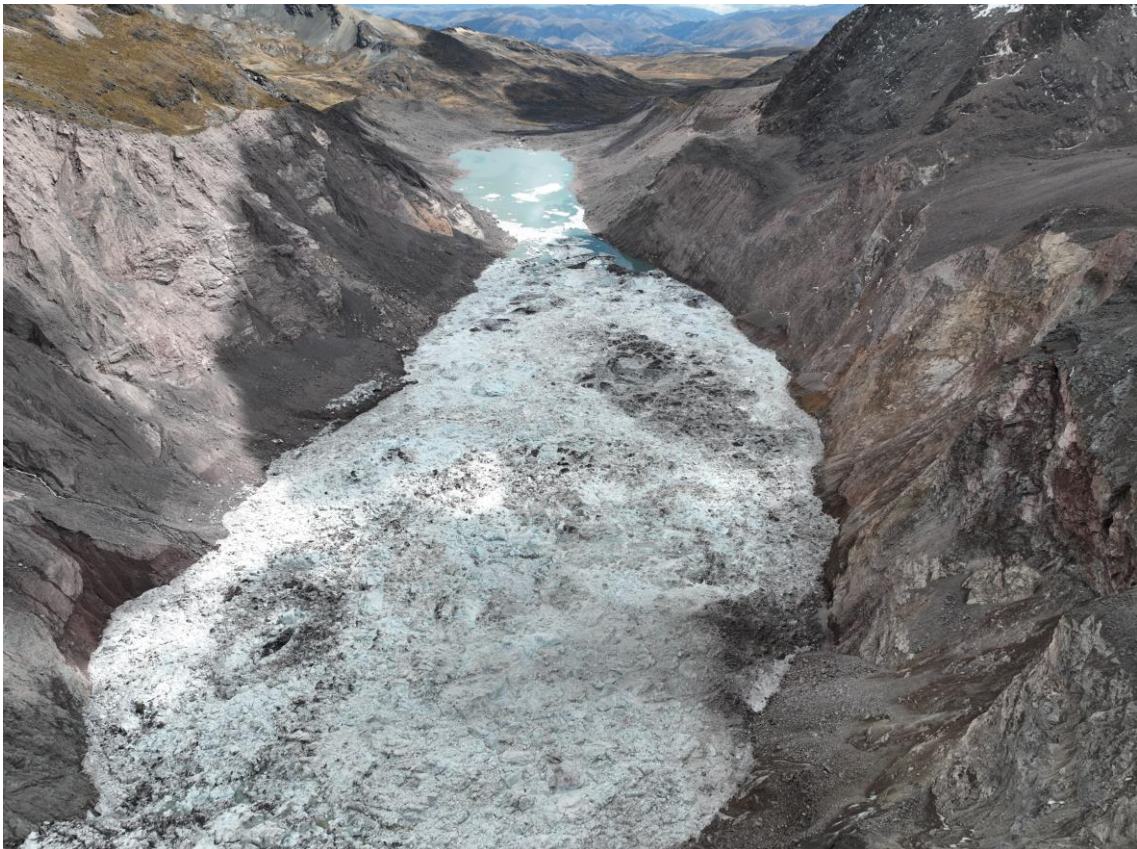
La Laguna Upiscocha en la actualidad mantiene su nivel de espejo, se observa la presencia significativa de hielo flotante que cubre el 65% de la superficie de la laguna (Ver **Figuras 8**), hielo producto de la fragmentación de la lengua glaciaria principal, siendo esta una condición favorable desde el punto de vista de los peligros, dado que esta masa de hielo flotante funciona como un atenuador de oleajes ante los deslizamientos, desprendimientos y caídas de roca desde ambos flancos.

En la actualidad existen bloques de hielo flotante de tamaño considerable que formaron una barrera natural en la zona de estrechamiento de la laguna, siendo esta una zona con profundidad relativamente baja, estos bloques de hielo de gran tamaño no logran pasar hacia el espejo de la laguna donde se da el rebose, cumpliendo así la función de retención de oleajes.

Figura 8. Vista panorámica de la situación de la laguna Upiscocha al 10 de agosto del 2022.

- La laguna Upiscocha en la actualidad tiene una cantidad importante de hielo flotante que cubre el 65% de la superficie, siendo esta condición favorable dado que son atenuadores de oleajes.

- Se espera que en los próximos meses la laguna Upiscocha presente un ligero incremento en el nivel de espejo de agua y del caudal de salida, especialmente en los días más calurosos y despejados, condición necesaria para que el hielo flotante se derrita de manera súbita.
