INSTITUTO NACIONAL DE  
INVESTIGACIÓN EN GLACIARES Y  
ECOSISTEMAS DE MONTAÑA

# INSPECCIÓN TÉCNICA DE LA UNIDAD HIDROGRÁFICA CASCA – LLACA PARA IDENTIFICAR EL IMPACTO DEL DRENAJE ÁCIDO DE ROCA A CAUSA DEL ALUVIÓN OCURRIDO EL 28 DE ABRIL, 2025

Informe técnico extraordinario N° 001-2025-INAIGEM-DIEM-SDRACCEM

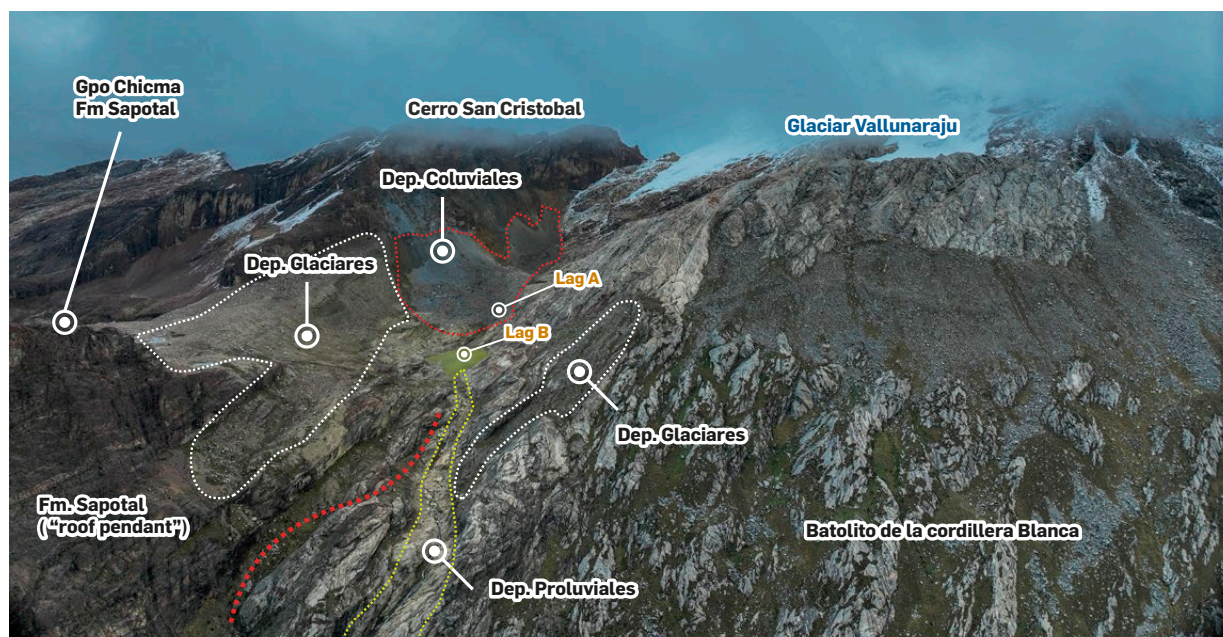
La geología aflorante al pie del nevado Vallunaraju y que conforma el relieve donde se encuentra ubicada la laguna B en la UH Casca-Llaca está formada en orden estratigráfico por rocas sedimentarias de la Formación Sapotal del Grupo Chicama y rocas intrusivas del Batolito de la cordillera Blanca; estas rocas se encuentran cubiertas por depósitos cuaternarios glaciares, coluviales, proluviales y lacustrinos (figura 18).

**Figura 18. Unidades geológicas aflorantes alrededor de la laguna B y al pie del glaciar Vallunaraju.**

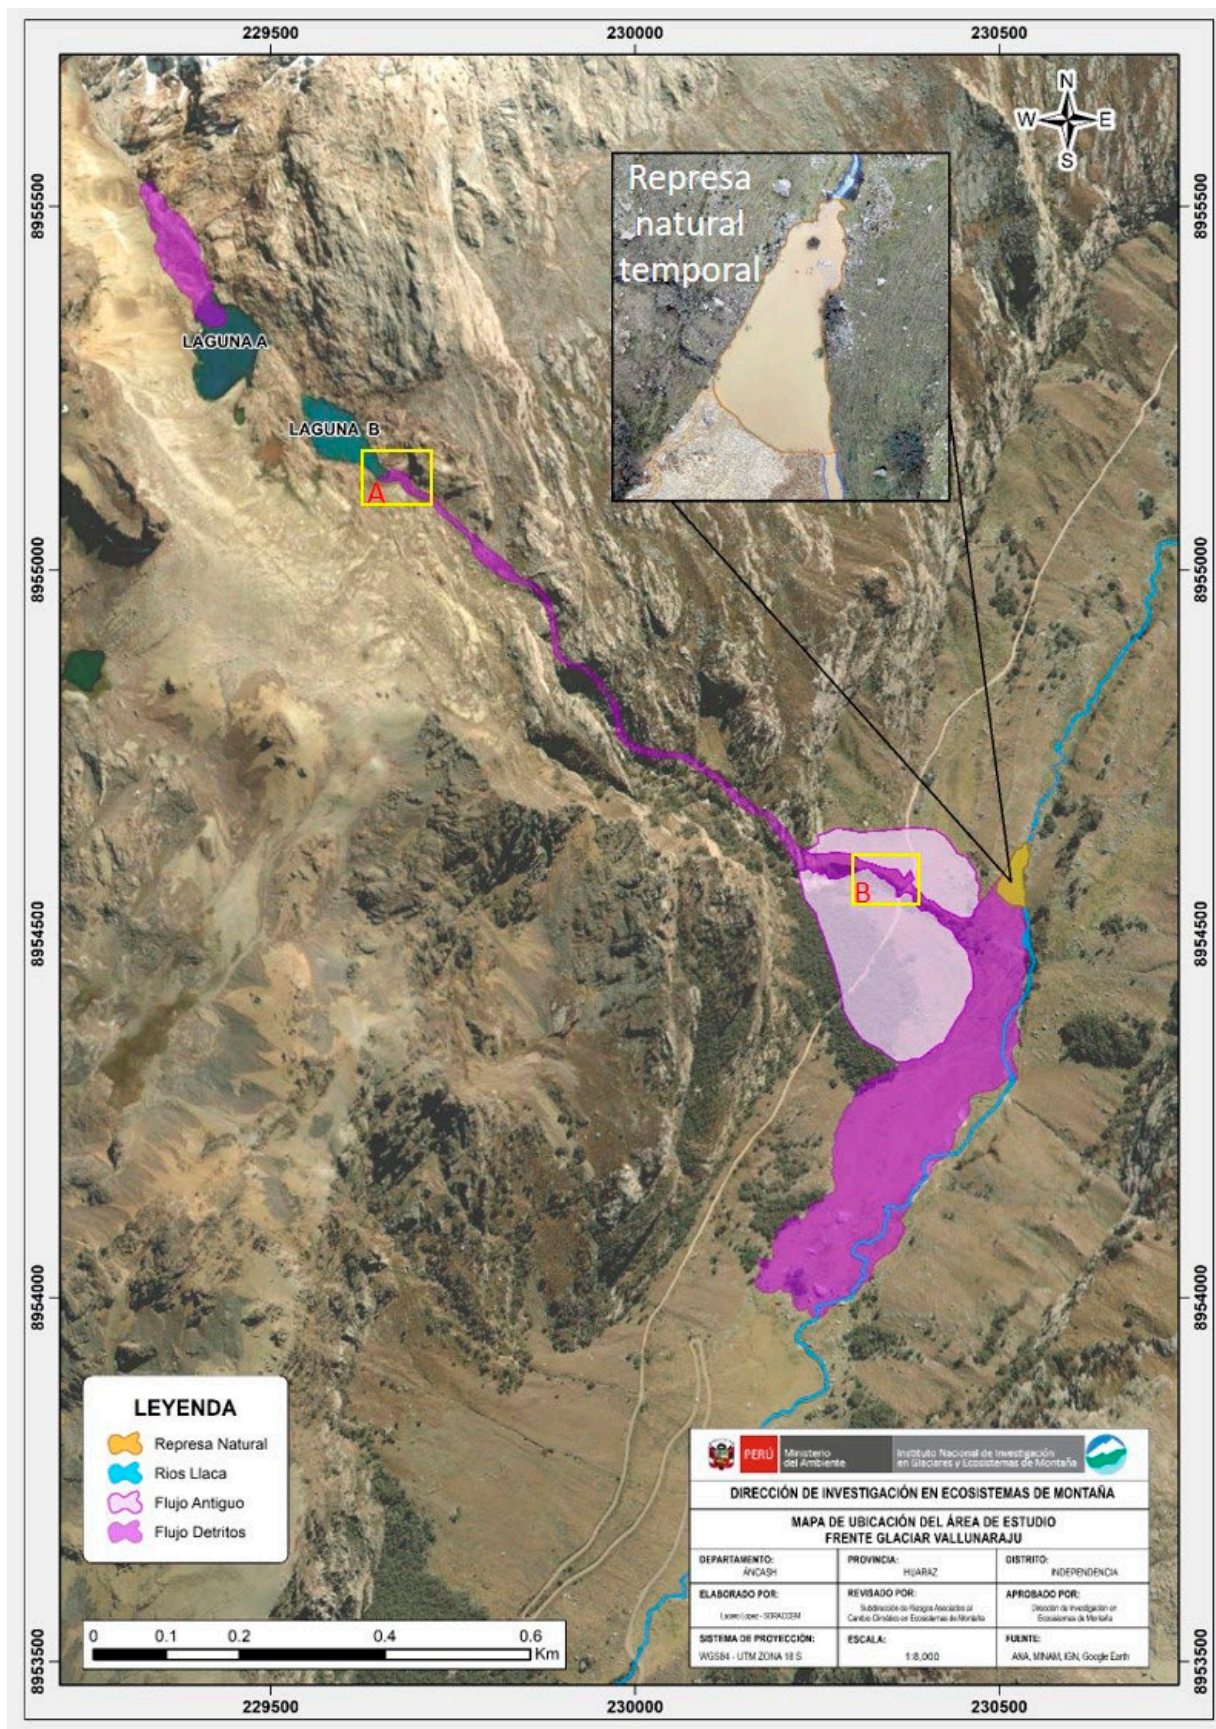
La figura 25 muestra la distribución de la laguna B, los flujos de detritos generados por eventos aluviales recientes y una represa natural temporal originada por movimientos en masa.

Figura 25. Mapa de ubicación satelital que muestra la ubicación de la laguna B, el trasporte de los flujos de detritos y la formación de la represa natural temporal.

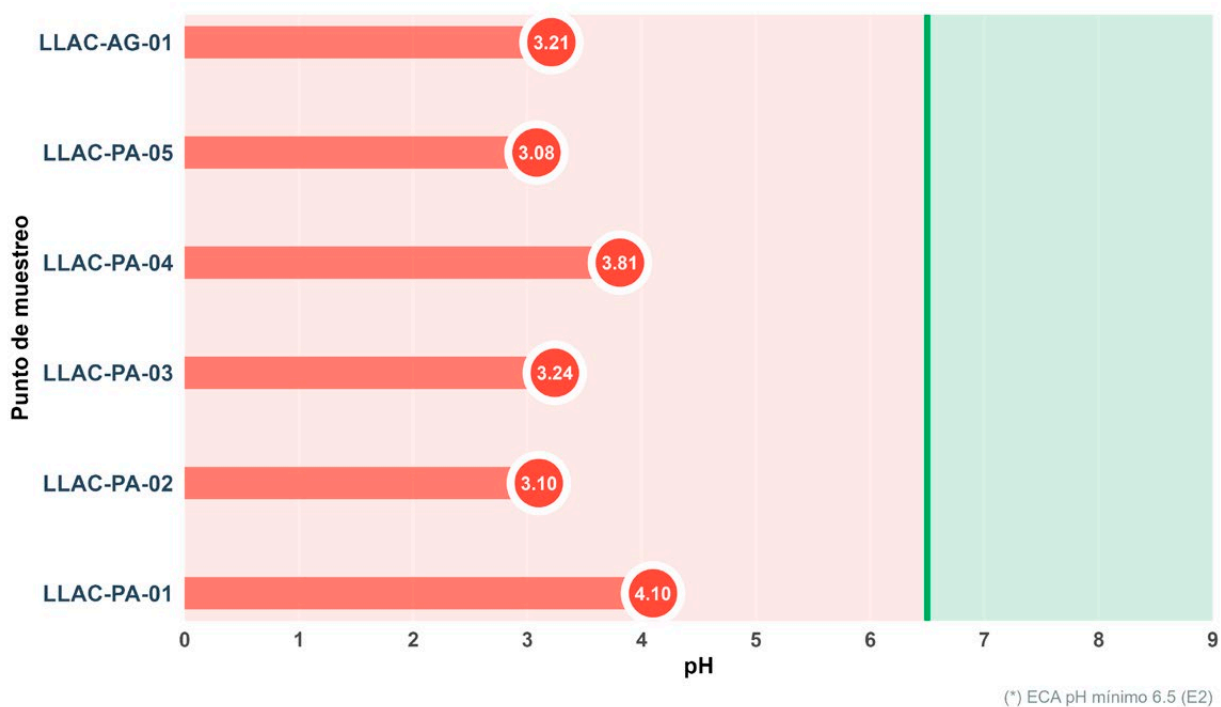
En la descarga de la laguna (LLAC-AG-01) y en el punto previo a la confluencia con el río Casca (LLAC-PA-05), el pH continuó siendo ácido, indicando que el drenaje ácido se propaga aguas abajo, manteniendo su efecto en los cauces receptores.

Todos los puntos medidos se encuentran fuera del estándar de calidad ambiental (ECA) para agua en la categoría 4: conservación del ambiente acuático, E2: ríos (costa y sierra).

Figura 26. Resultados de las mediciones de pH en el agua (19.09.2025).

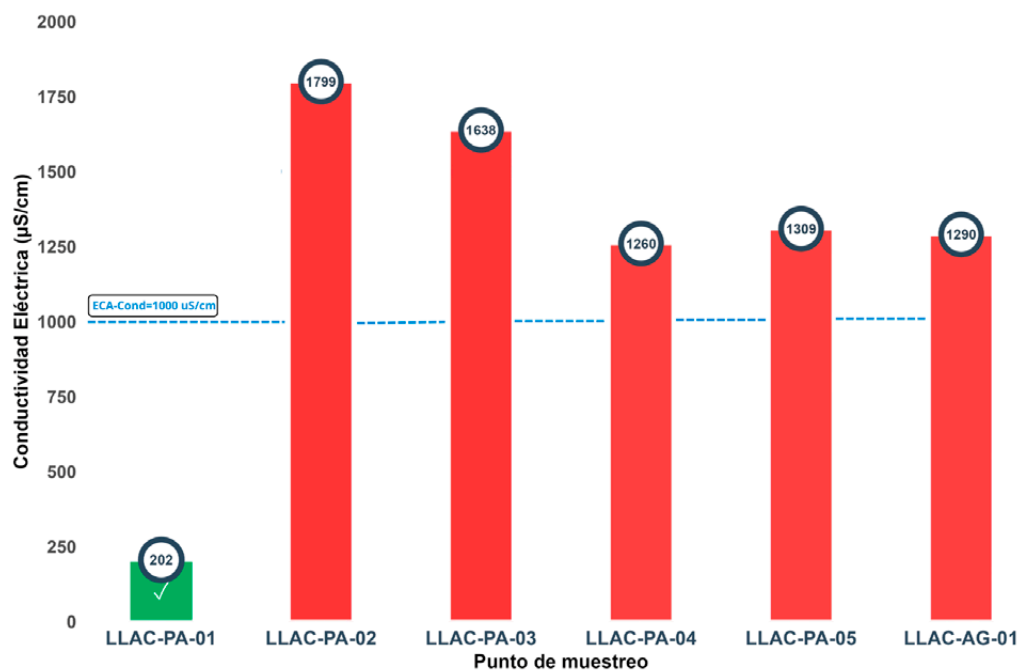
Los valores de conductividad fueron altos en los afluentes superiores y en la descarga de la laguna, lo cual indica una alta concentración de sales y/o metales en el agua. Este comportamiento es característico del drenaje ácido de roca, donde la disolución de minerales incrementa la carga iónica del agua.

En general la conductividad más alta se registró en el punto LLAC-PA-02 (1799  $\mu\text{S}/\text{cm}$ ) y cinco puntos superan el ECA para agua, categoría 4-E2.

Figura 27. Resultados de las mediciones de conductividad eléctrica en el agua (19.09.2025).

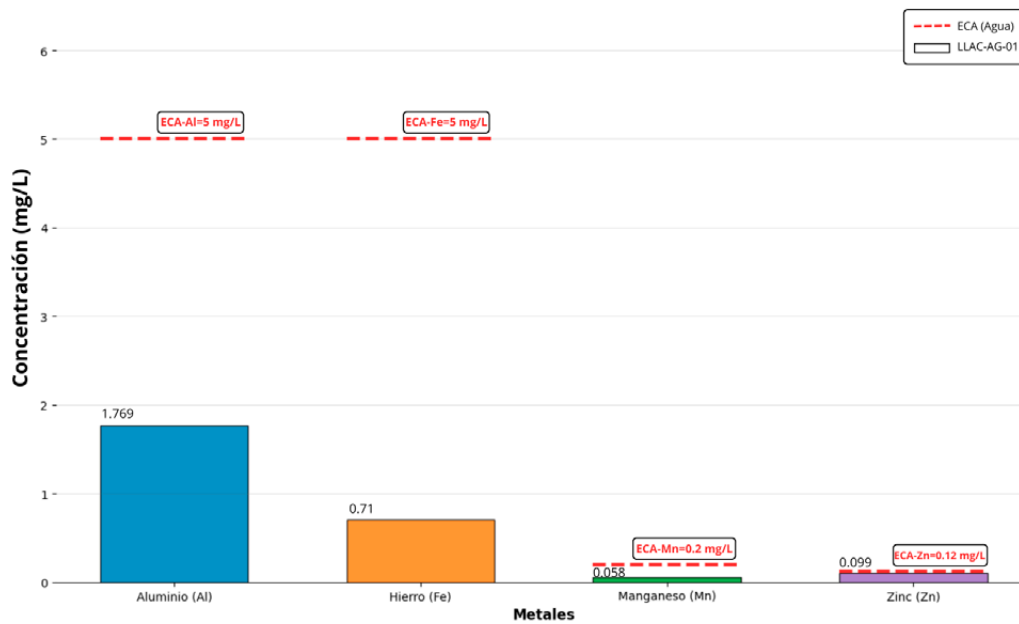
En el punto LLAC-AG-01, ubicado cerca al origen del drenaje ácido, se registró un pH muy bajo (3.2) y una alta conductividad eléctrica (1290  $\mu\text{S}/\text{cm}$ ), lo que indica la presencia de agua ácida con elevada cantidad de sales disueltas. Sin embargo, las concentraciones de metales totales como aluminio (1.77 mg/L), hierro (0.71 mg/L), manganeso (0.058 mg/L) y zinc (0.099 mg/L) se mantuvieron por debajo de los límites establecidos por los Estándares de Calidad Ambiental (ECA) para agua, en la categoría 3-D1 y categoría 4-E2. Esto sugiere que, aunque el proceso de oxidación de minerales sulfurados está generando acidez, los metales liberados aún permanecen en gran parte retenidos en las rocas o en sedimentos del entorno, y no se encuentran ampliamente disueltos en el agua. En conjunto, los resultados evidencian que el drenaje ácido se está originando en esta zona, pero su impacto químico directo sobre la calidad del agua todavía es limitado en este punto.

Figura 28. Resultados del análisis de metales del agua en el punto LLAC-AG-01 (19.09.2025).

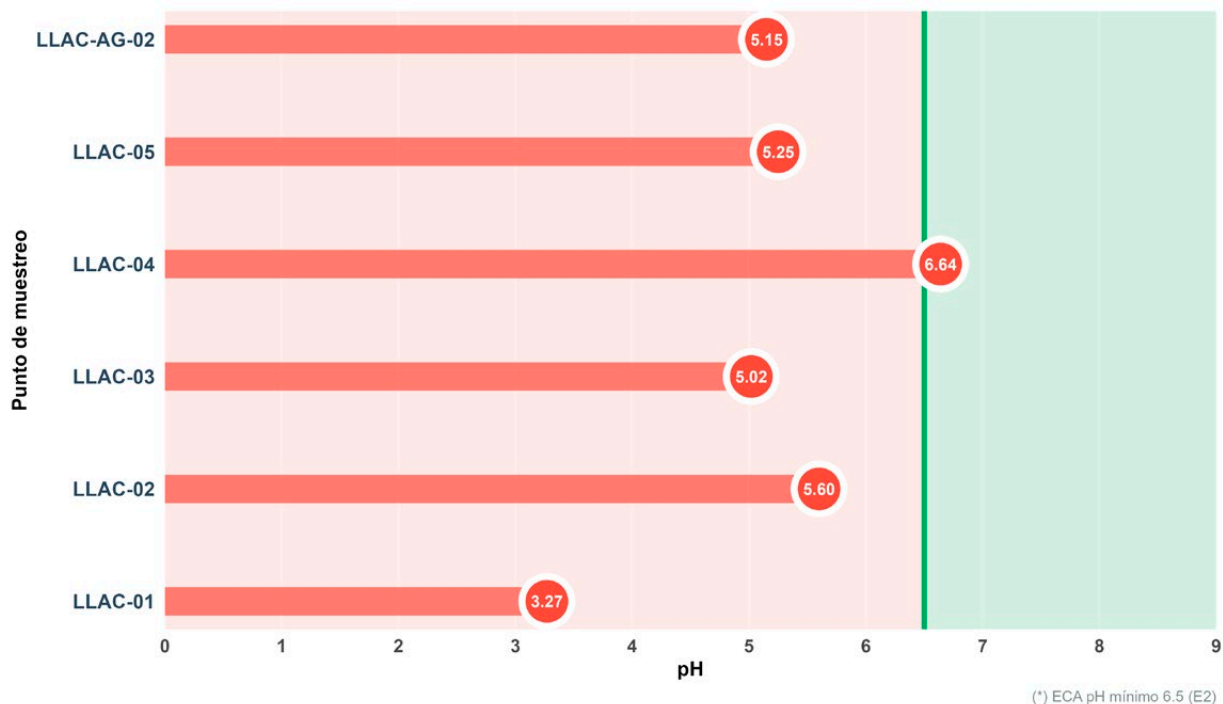
El punto LLAC-02, correspondiente a la represa natural temporal de agua, mostró también un pH ácido (5.60), evidenciando que el agua acumulada contiene acidez y representa un riesgo potencial de liberación súbita de agua ácida hacia aguas abajo.

En el río Casca puntos LLAC-03, LLAC-05 y LLAC-AG-02), el pH se mantuvo ácido en casi todos los puntos, destacando que incluso el punto más distante (LLAC-05), ubicado en el puente destruido del desvío Llaca a Willcahuain, registró acidez (5.25). El único punto con pH dentro del ECA para agua, categoría 4-E2 fue LLAC-04, es el correspondiente a la descarga natural de la laguna Llaca, lo que indica que este cuerpo de agua no está afectado directamente por el drenaje ácido.

Figura 29. Resultados de las mediciones de pH en el agua (02.10.2025).

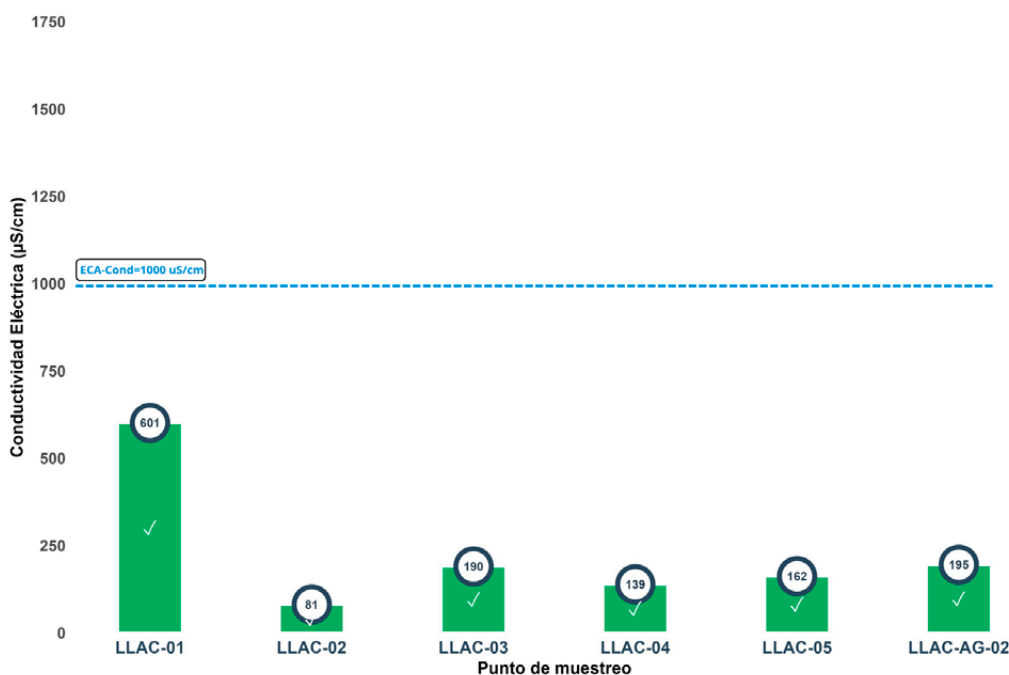
Se observó la más alta conductividad eléctrica (601 uS/cm) en el punto LLAC-01, reflejando una alta carga de iones, sin embargo, la conductividad fue menor que los resultados de la primera inspección en la parte alta de la quedaba del evento, probablemente también pueda estar influenciando el aumento del caudal debido a las lluvias. En los puntos del río Casca aguas abajo del evento (LLAC-03, LLAC-AG-02 y LLAC-05), la conductividad disminuye ligeramente con la distancia, pero se mantiene por encima de los valores de los 100 uS/cm. Sin embargo, todos los puntos se encuentran dentro del ECA para agua, categoría 4-E2.

El punto LLAC-02 correspondiente a la represa natural temporal de agua, es el que presenta la menor conductividad (81 uS/cm).

Figura 30. Resultados de las mediciones de conductividad eléctrica en el agua (02.10.2025).

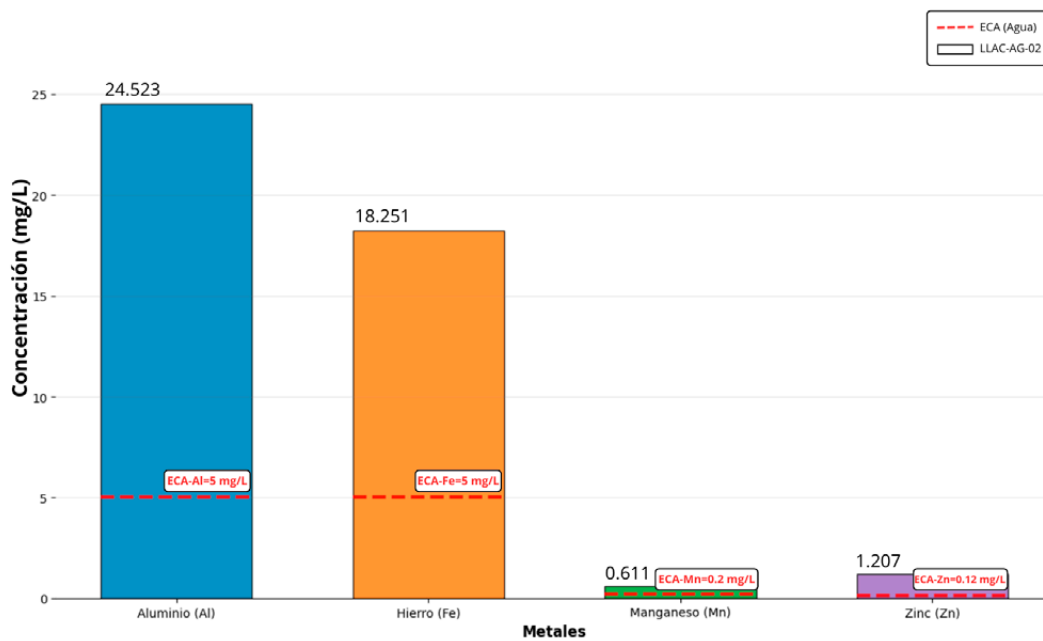
En el punto LLAC-02, ubicado aguas abajo del sitio de origen del drenaje ácido, se registraron altas concentraciones de metales totales en el agua, con valores de aluminio (24.52 mg/L), hierro (18.25 mg/L), manganeso (0.61 mg/L) y zinc (1.21 mg/L), todos por encima de los Estándares de Calidad Ambiental (ECA) para agua en la categoría 3-D1 y categoría 4-E2. A pesar de que el pH en este sector fue ligeramente más alto (5.15) y la conductividad eléctrica menor (195 S/cm) respecto al punto inicial, la presencia de una represa natural podría haber favorecido la acumulación y posterior liberación de metales previamente precipitados o adsorbidos en los sedimentos.

Las altas concentraciones de metales reflejan el arrastre de partículas y sedimentos finos ricos en metales formados en la parte alta, así como reacciones químicas que ocurren al mezclarse el drenaje ácido con aguas de pH más neutro. Estos procesos favorecen la movilización de los metales y explican su incremento en este tramo, evidenciando la influencia continua del drenaje ácido de roca sobre la calidad del agua.

Figura 31. Resultados del análisis de metales del agua en el punto LLAC-AG-02 (02.10.2025).
