INFORME TÉCNICO N° 001-2025-INAIGEM-INGEMMET

INSPECCIÓN TÉCNICA DEL ALUVIÓN EN LA SUBCUENCA CASCA DEBIDO AL DESBORDE DE LAGUNAS GLACIARES EL 28 DE ABRIL DE 2025

Distrito de Independencia, provincia de Huaraz, departamento de Áncash

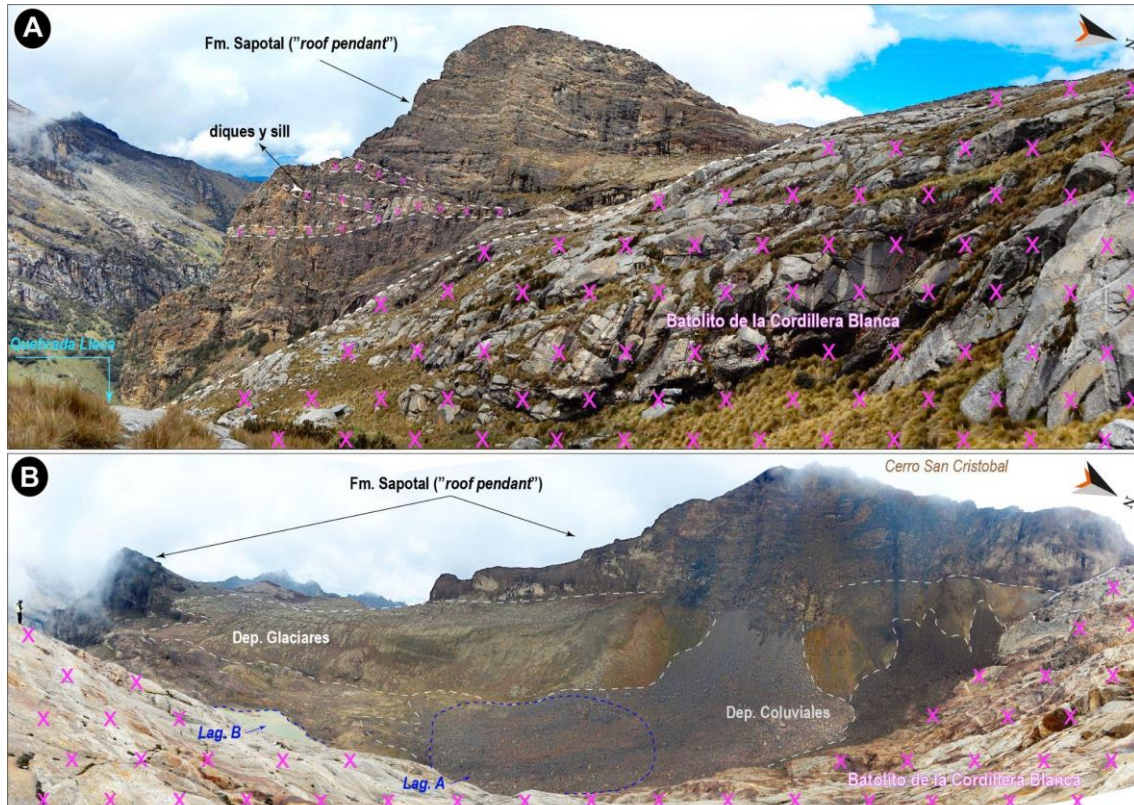
Figura 5. Afloramientos de la Formación Sapotal y el Batolito de la Cordillera Blanca

Esta unidad aflora de manera restringida y aislada en la cresta del flanco derecho del valle Llaca. Ocurre en estructuras "roof pendant" (bloque colgado o suspendido por la interacción de la roca encajonante con una masa ígnea plutónica en ascenso, asimilación e intrusión), este proceso geológico ha generado un metamorfismo de contacto y un cambio en el comportamiento geomecánico que afectó las rocas de la Formación Sapotal, el cual, en superficie se manifestó a través de fracturas, discontinuidades y foliaciones. La Formación Sapotal, conforma macizos rocosos muy fracturados y fuertemente meteorizados, que, se muestran de un aspecto fragmentado y craquelado, el cual, las convierten en zonas altamente susceptibles a la ocurrencia de movimientos en masa (Figura 5).

A) Afloramientos de la Formación Sapotal y el Batolito de la Cordillera Blanca en la ladera media del flanco derecho del valle Llaca. Al fondo de se observa, la interacción de la masa ígnea plutónica con la roca encajonante. B) La Formación Sapotal en estructuras tipo "roof pendant" en contacto con el Batolito de la Cordillera Blanca. Asimismo, se observan depósitos glaciares y acumulaciones coluviales o detritos de gelifración dispuestos al pie del talud del cerro San Cristóbal.

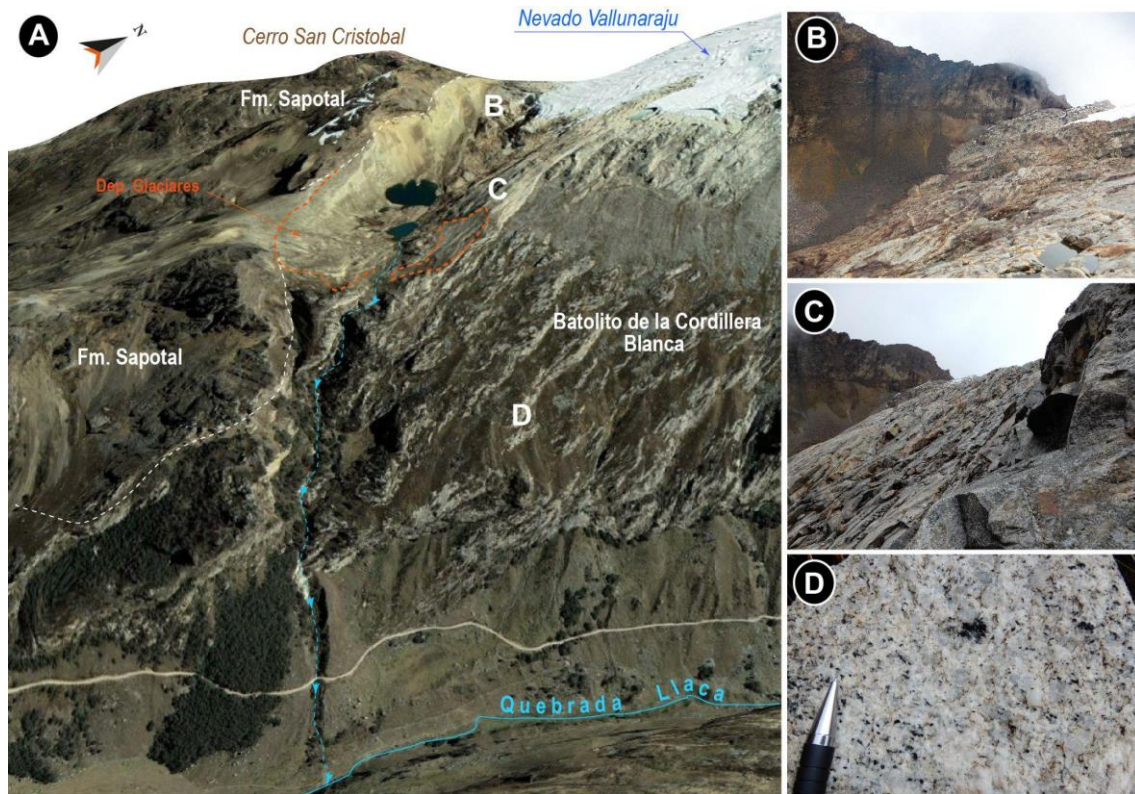
Figura 6. Afloramientos del Batolito de la Cordillera Blanca (BCB)

Por otro lado, al pie del nevado Vallunaraju, se observan afloramientos de granodioritas muy fracturadas y moderadamente meteorizadas, identificándose hasta cuatro sistemas de discontinuidades (Figura 6C y D). Sobre la superficie de estas rocas, se observan

A) Afloramientos del Batolito de la Cordillera Blanca (BCB) en la margen derecha del valle glaciar de Llaca. B) Rocas de BCB en contacto con la roca encajonante (Fm. Sapotal) ubicadas al pie del nevado Vallunaraju y del cerro San Cristóbal. C) Macizo rocoso del BCB muy fracturado con cuatro sistemas de discontinuidades principales. D) Detalle de la granodiorita.

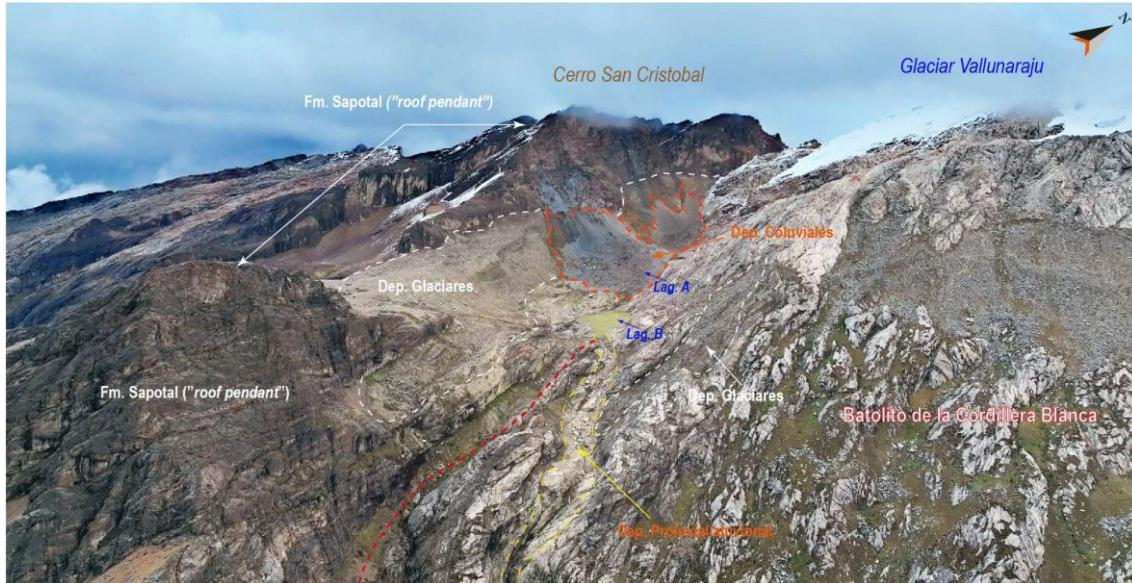
Figura 7. Depósitos cuaternarios alojados en la parte media y alta del flanco derecho del valle glaciar de Llaca

El depósito glaciar 3 se aloja principalmente al pie del cerro San Cristóbal, como cuerpos elongados y aislados al pie del nevado Vallunaraju (Figura 7); los depósitos 1 y 2 se encuentran dispuestos en el fondo de valle de la quebrada Llaca. Se trata de secuencias constituidas por fragmentos heterométricos de formas subangulosas a subredondeadas envueltos en una matriz arcillo limosa. Por su naturaleza suelta e inconsolidada, conforman terrenos con baja cohesión y ofrecen poca resistencia a la erosión, lo que las convierte en secuencias incompetentes susceptibles a los movimientos en masa.

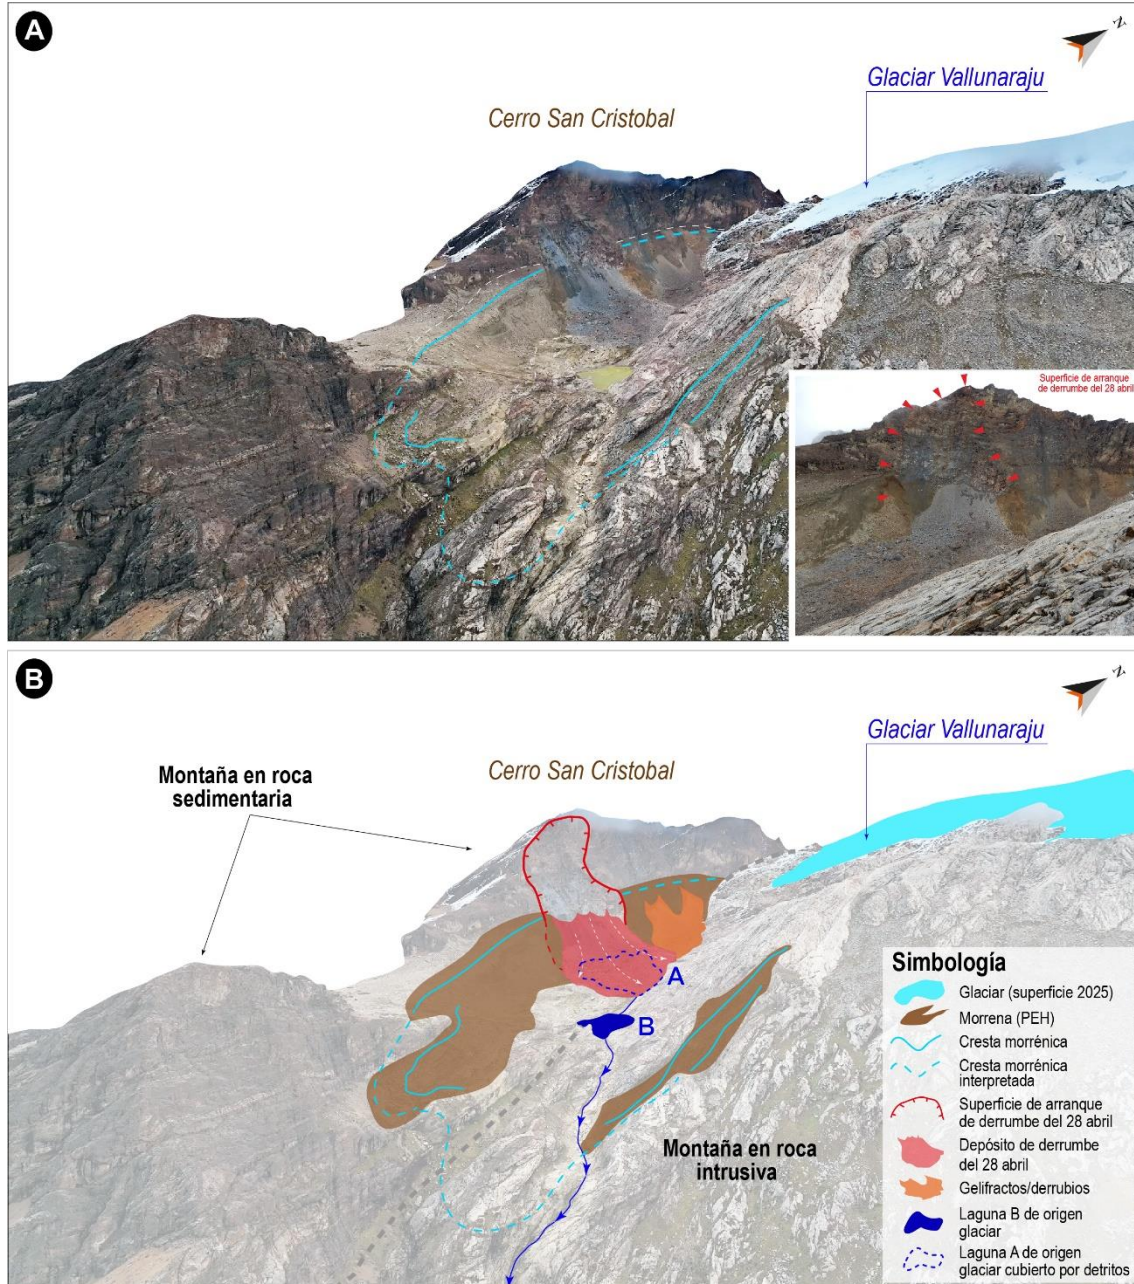
Figura 9. Geoformas originadas por la acción glaciar, periglacial y movimientos en masa que modelaron el relieve actual

Por otro lado, el relieve actual ha sido modificado a consecuencia de los movimientos en masa ocurridos el pasado 26 de marzo y 28 de abril. Las geoformas originadas a partir de este último evento son claramente observadas en el terreno, donde resalta el movimiento en masa que se manifestó a manera de un derrumbe que involucró un macizo previamente muy fracturado y meteorizado atribuida a la Formación Sapotal (Figura 9B).

Este evento, produjo el desborde de la laguna A, el cual, el agua junto con el material acarreado se convirtió rápidamente en flujo de detritos que se canalizó a través de la quebrada aguas abajo. En tanto, el flujo alcanzó la quebrada Llaca ocasionando un embalse incipiente del río Llaca. Producto de ello, se observa la cicatriz de la superficie de arranque en la ladera empinada del cerro San Cristóbal. Mientras que, al pie del talud se quedó un depósito de detritos que colmató en su totalidad la laguna A. Asimismo, la huella del flujo de detritos se observa a lo largo de la quebrada local que confluye hacia el río Llaca (Figura 9).

A) y B) Figuras comparativas en la que se observa los rasgos geomorfológicos a escala local en el valle colgado situada en la ladera media-superior del flanco derecho del valle glaciar de Llaca. Zona donde se generó el evento de derrumbe y posterior flujo de detritos del 28 de abril.

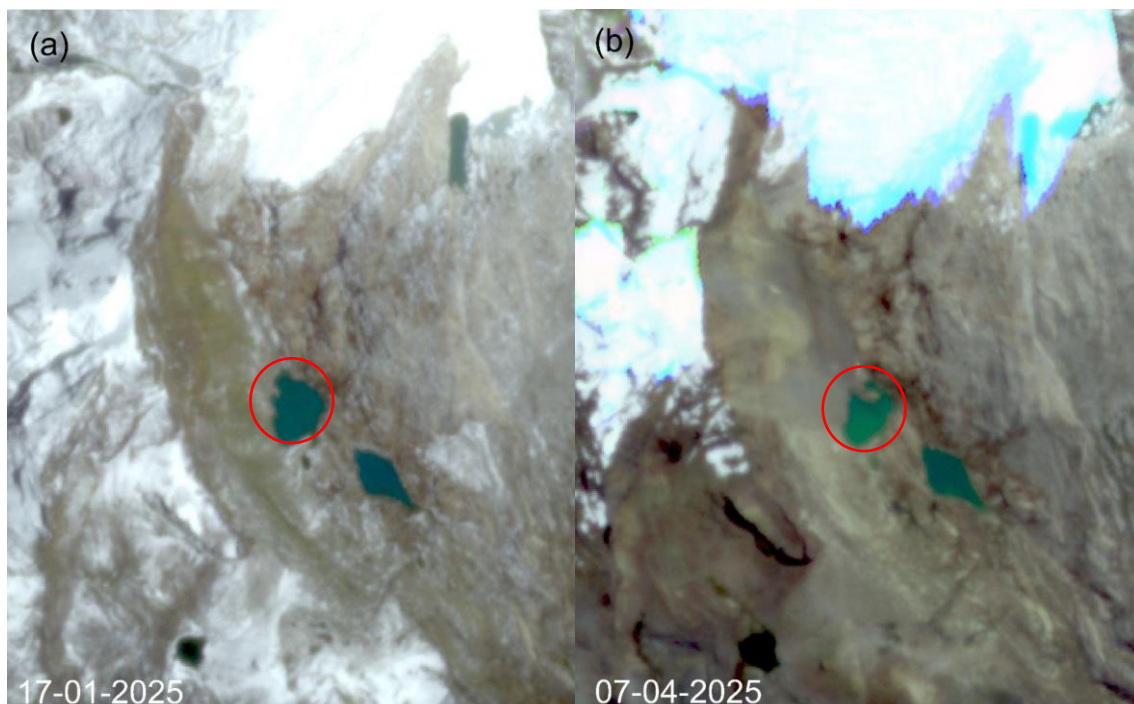
Figura 10. Comparación de imágenes satelitales antes y después del primer evento (26 de marzo)

El desencadenante del primer evento se identificó como un movimiento en masa de detritos (de tipo complejo) proveniente de los depósitos poligénicos acumulados en el fondo del valle ubicado aguas arriba de la laguna A. En la Figura 10a, correspondiente al 17 de enero del 2025, se observa la configuración inicial de las lagunas. Por otro lado, la Figura 10b, correspondiente a la fecha del 07 de abril del 2025, posterior al primer evento del 26 de marzo del 2025, donde se aprecian cambios importantes, principalmente en la superficie de la laguna A. Estos cambios implican modificaciones en la topografía en la parte anterior de la laguna A y cambios en el volumen de este cuerpo de agua, a consecuencia de la geodinámica externa.

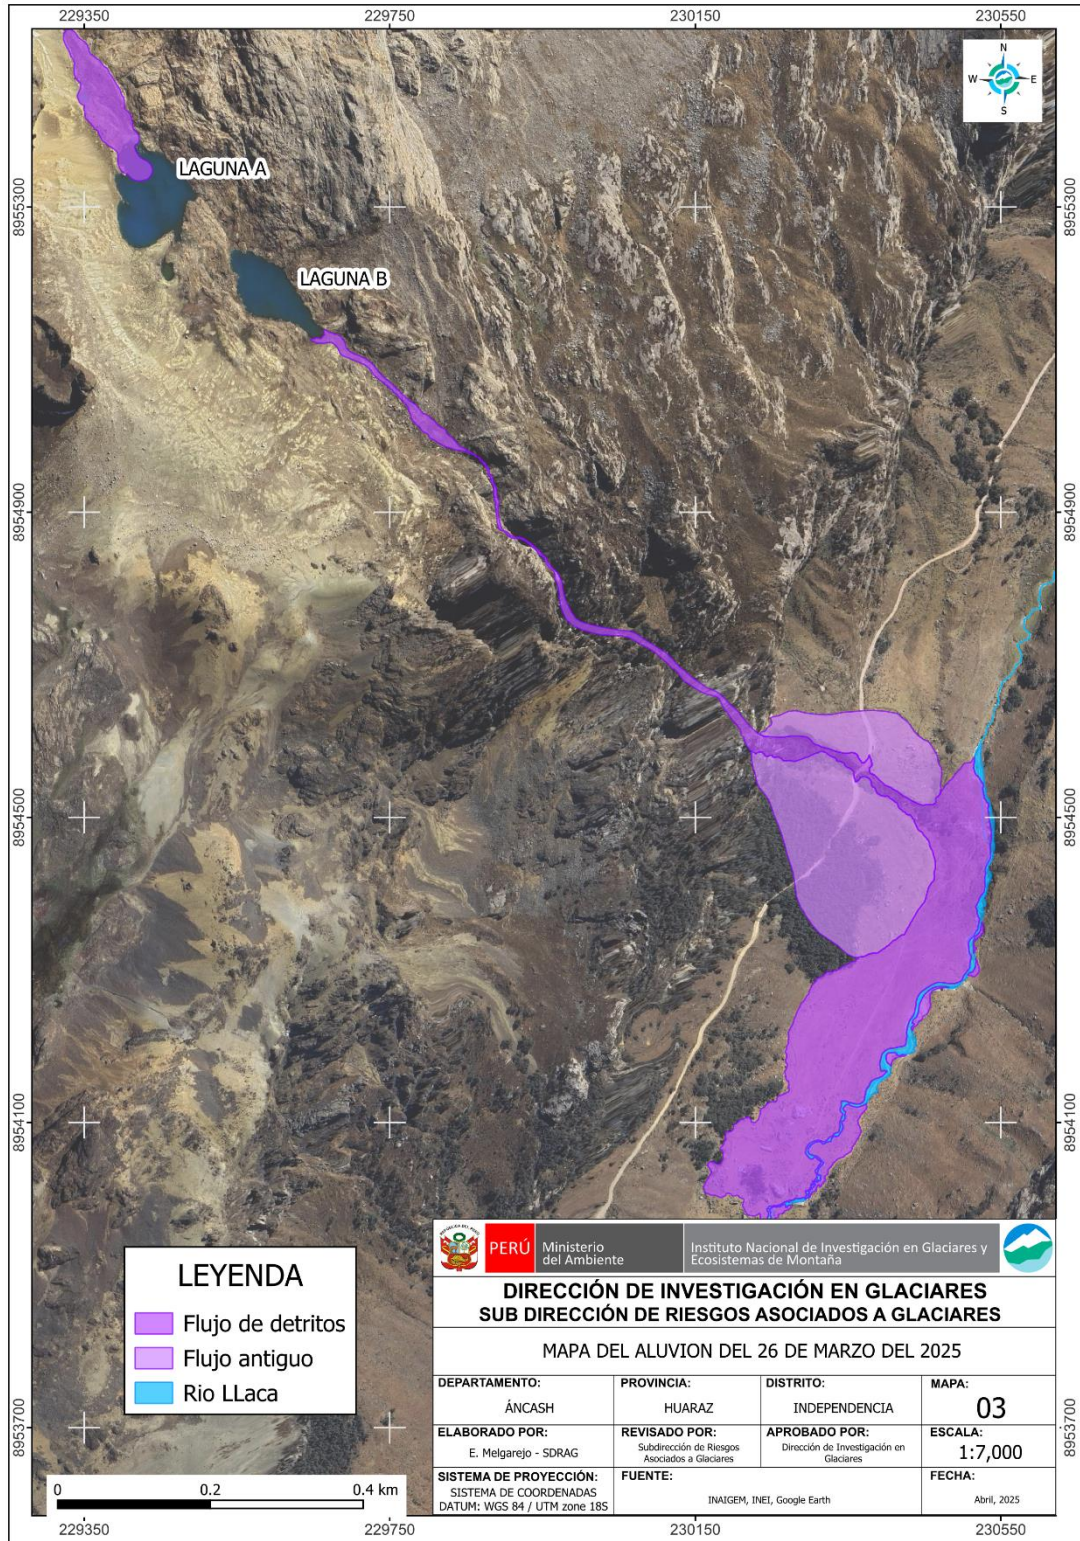
Figura 13. Mapa de cartografía geodinámica del aluvión del 26 de marzo de 2025

de material acumulado en el fondo de la quebrada, siguiendo la línea de *thalweg*, que provocó la inestabilización hacia la laguna A (Figura 13).

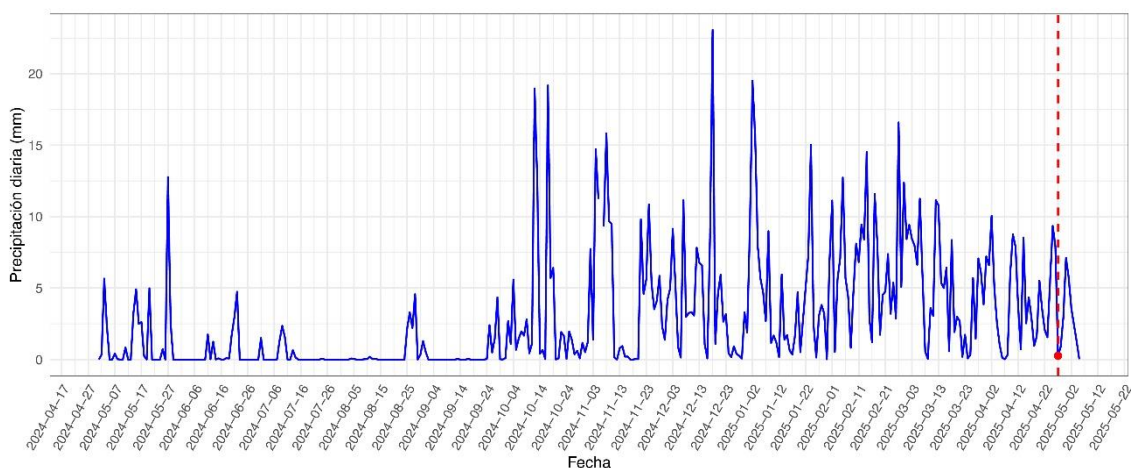
Figura 14. Precipitación registrada en la estación Cojup – Palcacocha

Las condiciones meteorológicas de los días previos al segundo evento (28 de abril del 2025) mostraron precipitaciones intensas pudiendo ser uno de factores gatilladores para el desprendimiento del macizo rocoso. Los datos registrados en la Estación Meteorológica Automatizada de Cojup (a 5 km del área de estudio) muestran la ocurrencia de lluvias intermitentes entre el 25 y 27 de abril, acumulando más de 18 mm en total, con un pico de precipitación el día 27 de abril entre las 3:00 y 9:00 horas. Así mismo, los picos de la intensidad de la precipitación en el área de estudio fueron de hasta 3.6 mm/hr en la zona de desprendimiento de roca (Figura 14).

Nota. En rojo discontinua corresponde a la fecha 27 de abril del 2025 (un día antes del evento GLOF). Fuente: INAIGEM, 2025

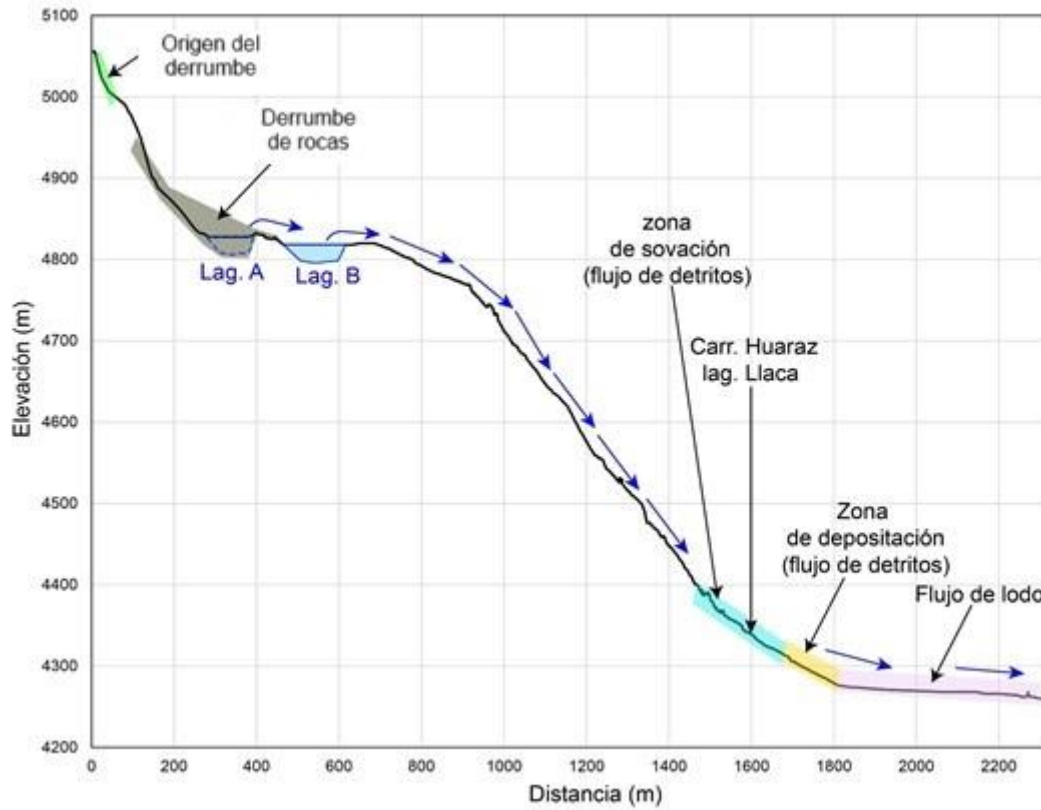
Figura 15. Perfil que muestra la cadena de procesos del GLOF del 28 de abril de 2025

El desborde de la laguna fue originado por un derrumbe ocurrido en la ladera derecha, el cual generó una avalancha de rocas, cuyo material impactó directamente en el cuerpo de agua de la laguna A. Este impacto generó una onda de desplazamiento que impulsó el agua hacia la laguna B, alcanzando finalmente el fondo de la microcuenca Llaca. La altura de la onda generada en la salida de la primera laguna fue suficiente para originar el desborde de la segunda, generándose ondas de impulso y desborde hacia la quebrada principal. Es importante señalar que, la laguna B carece de borde libre, por lo que no presentó ninguna barrera natural para disipar la energía del flujo, facilitando así un desborde libre hacia el fondo del valle (Figura 15).

La Figura 15 representa un proceso en cadena del GLOF por el desborde de las lagunas A y B; la Figura 16 y Figura 17 corresponde a la zona de rotura y derrumbe (~5052 m s.n.m.), (2) corresponde al impacto contra la laguna A (4494 m s.n.m.), (3) corresponde al desborde completo de la laguna A hacia la laguna B y su tránsito de flujo en esta última (4) corresponde al flujo por aluvión que viajó hacia el fondo del valle de Llaca.

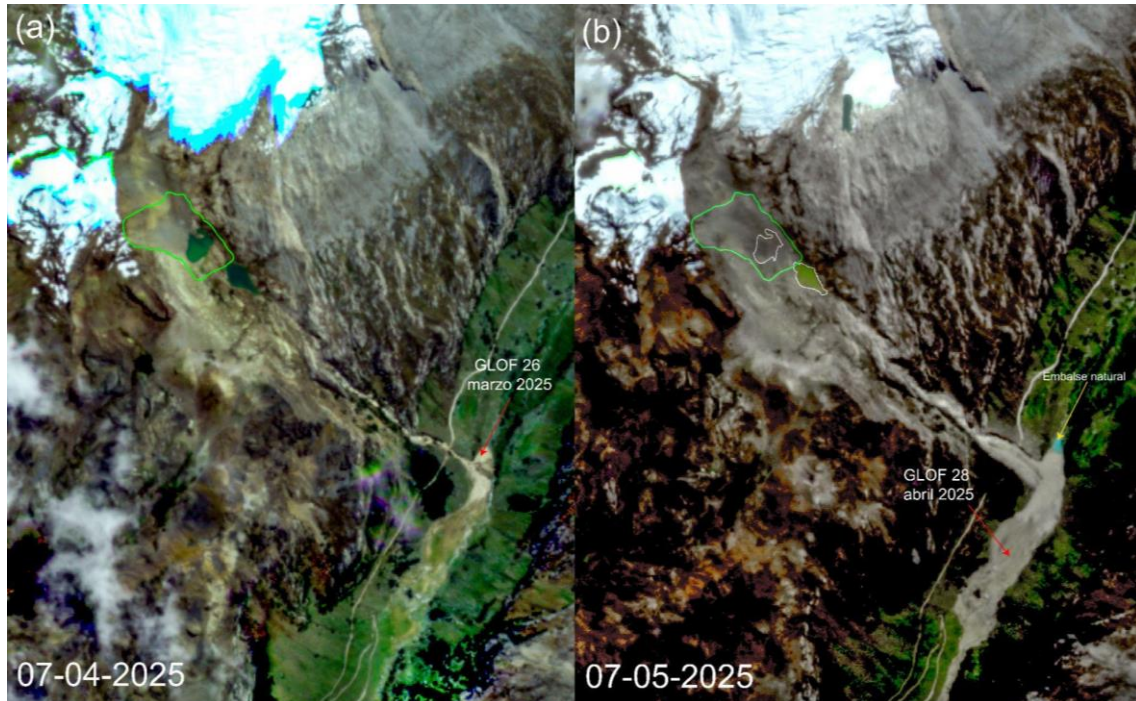
Figura 21. Comparación de imágenes satelitales antes y después del evento GLOF del 28 de abril

El color amarillo representa el derrumbe que impactó y liberó el volumen total de la laguna A.
Fuente: Adoptado de Planet Explorer

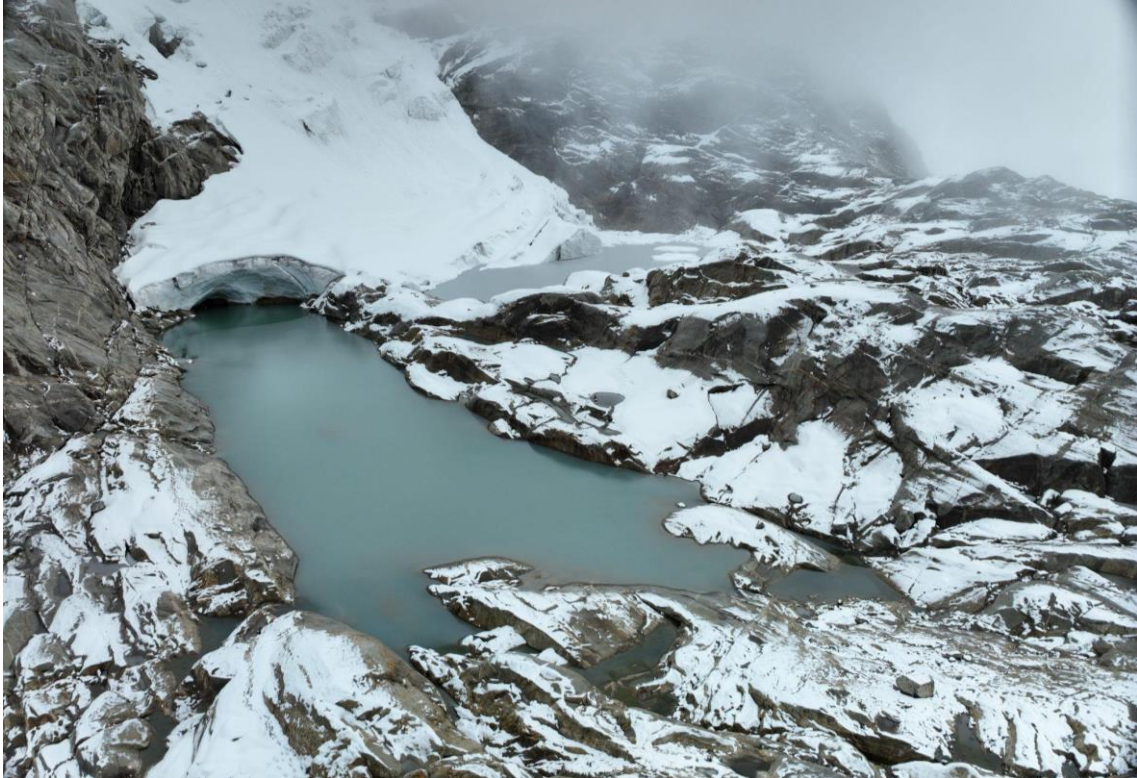
Figura 27. Vista panorámica de las Lagunas C y D

La Tabla 5 presenta las características geométricas de las lagunas en formación. Es importante señalar que la laguna D se encuentra actualmente en proceso de formación debido al derretimiento glaciar, mientras que la laguna C ha alcanzado su contorno máximo de desarrollo, estableciendo un vaso de embalse rocoso, como se ilustra en la Figura 25 y Figura 26, donde el macizo rocoso se muestra entre la línea de color amarillo y rojo; además en la Figura 26 se muestra el tipo de descarga subglacial de la laguna D (flecha celeste), donde las aguas de la laguna D son vertidas a la laguna C. Respecto a la laguna C a pesar de haber alcanzado su máximo desarrollo, aún se observan las cavernas de hielo sobre la laguna con grietas marcadas, lo que sugiere que los desprendimientos de hielo continuarán, provocando oleajes y desbordes, hasta que se agote la fuente de glaciar susceptible. La zona de descarga de estas lagunas es de material rocoso perteneciente al batolito de la Cordillera Blanca BCB (granodiorita / tonalita) (Figura 27 y Figura 28).

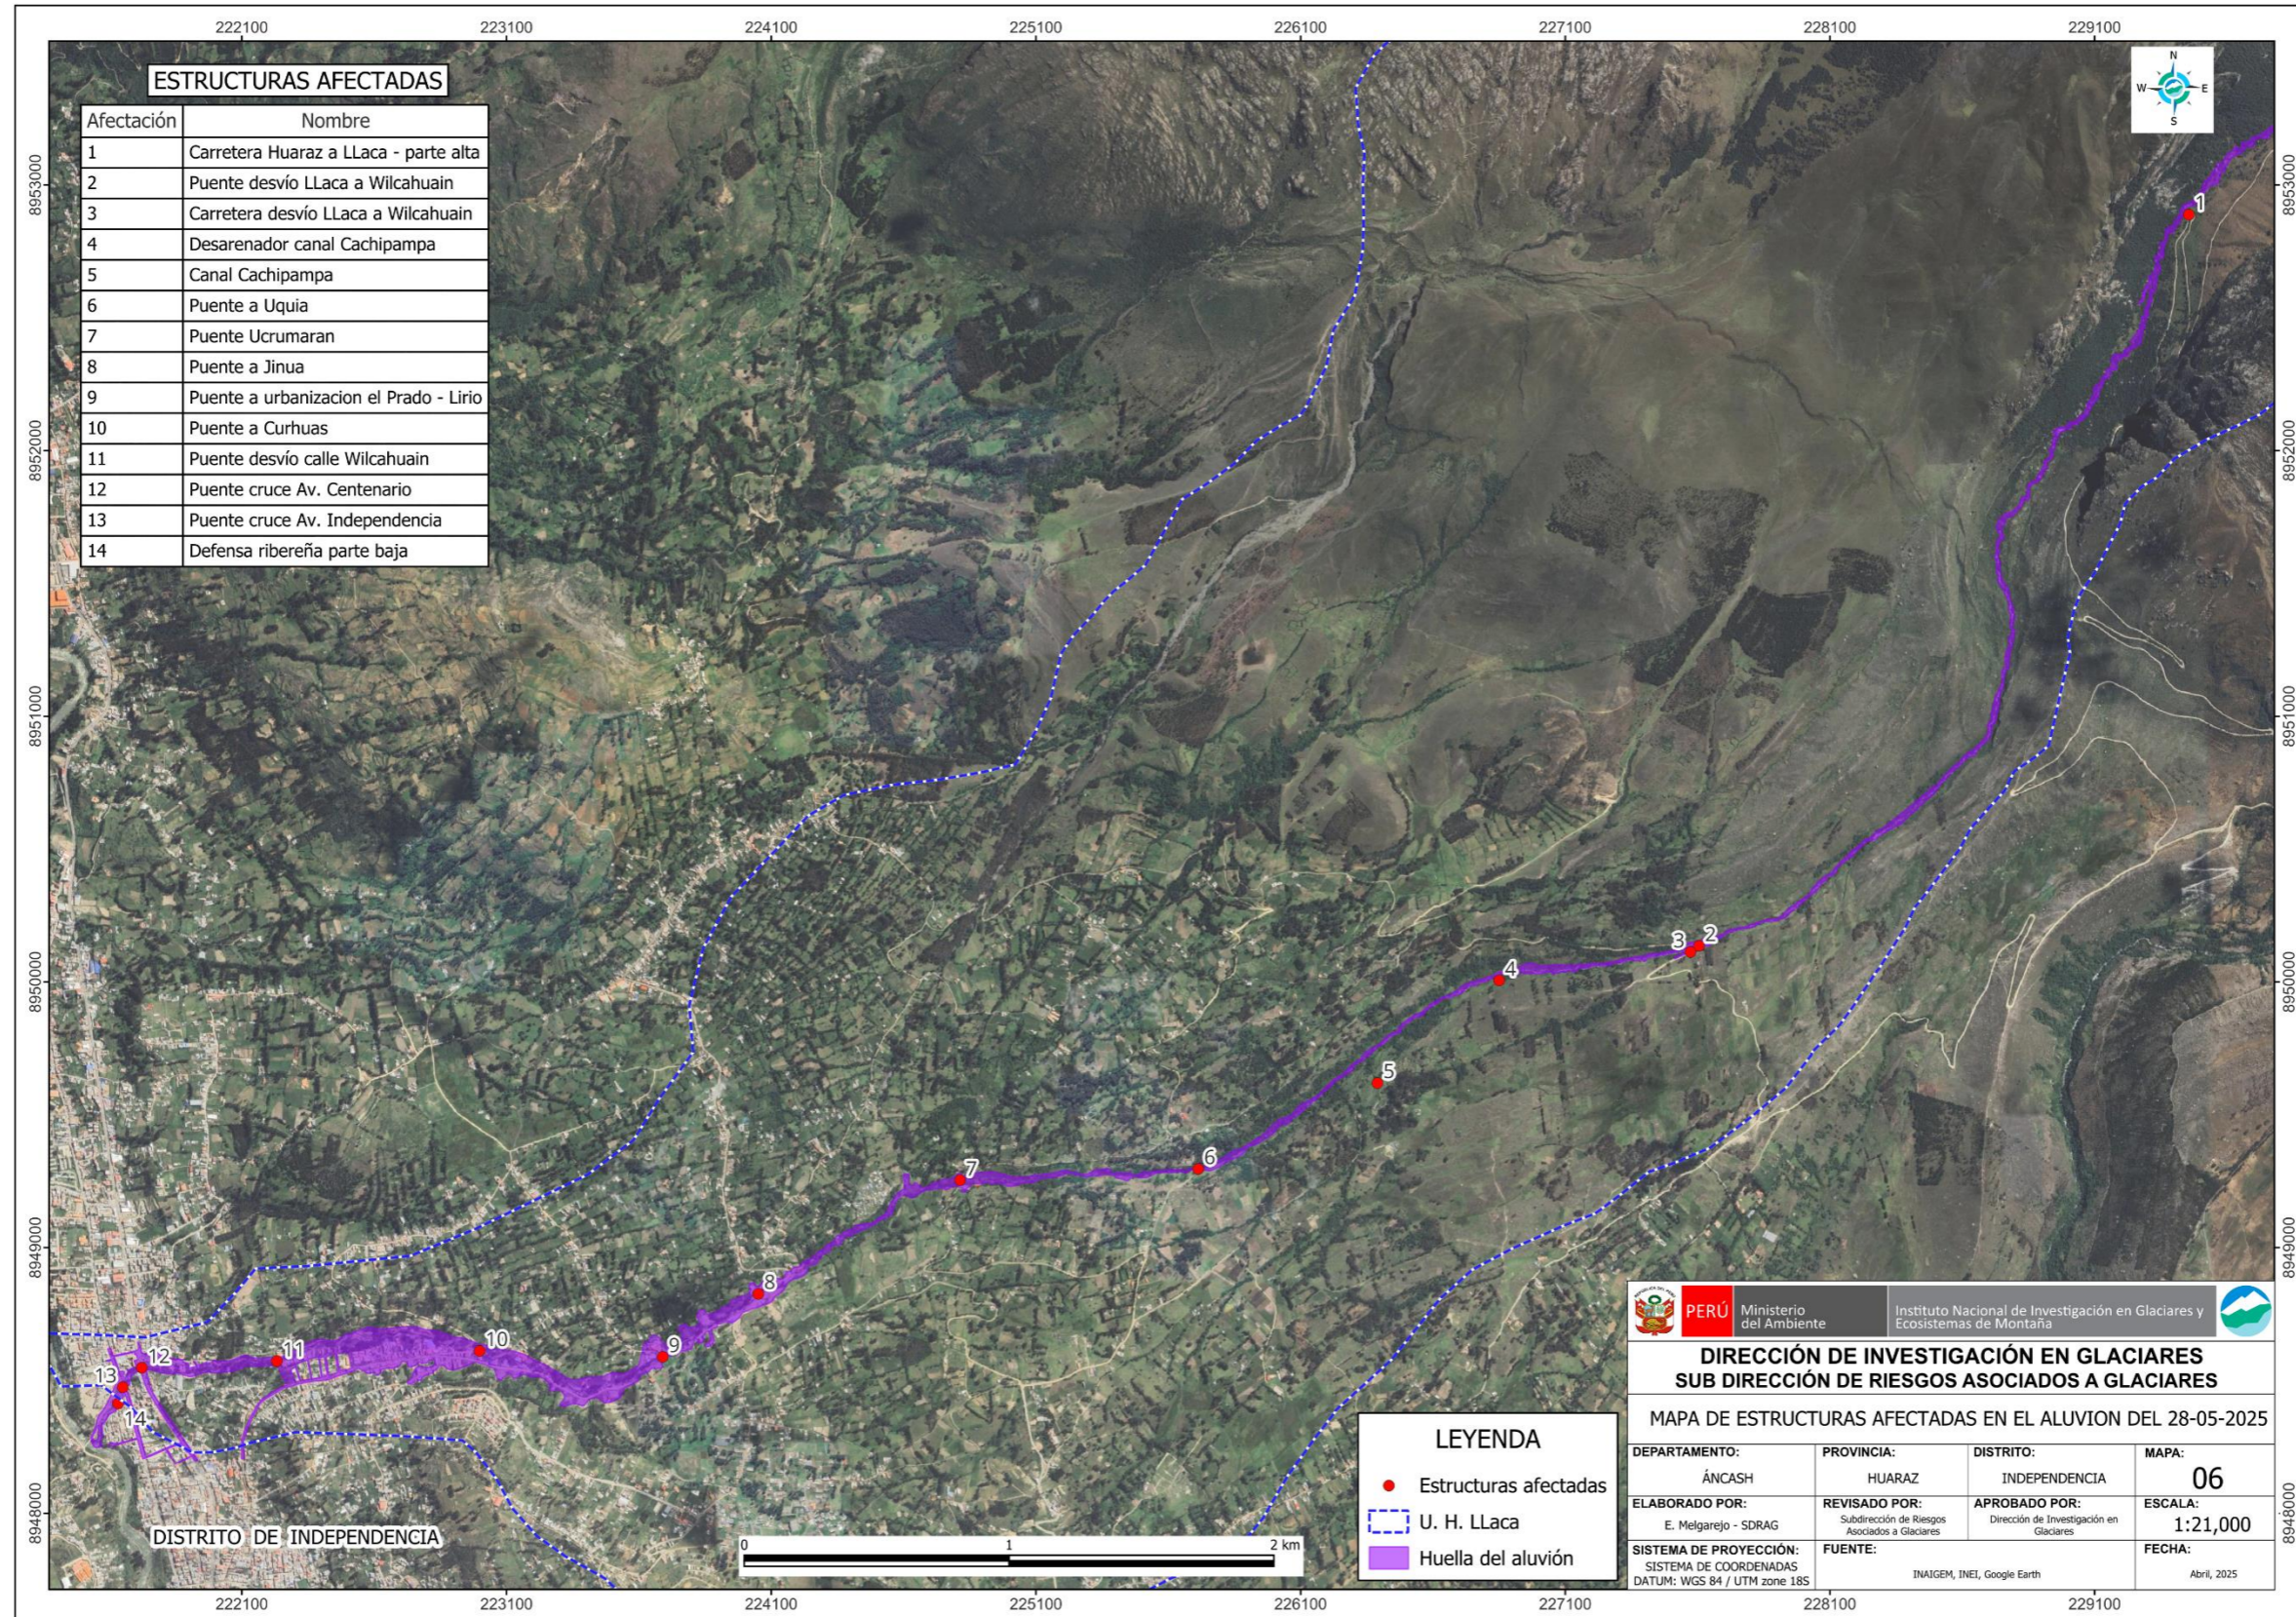
Figura 29. Mapa de elementos afectados por el GLOF del 28 de abril de 2025

Se ha identificado que a lo largo de la huella del flujo del aluvión en el río Casca, se han visto afectados puentes importantes, así como carreteras, calles y caminos, lo cual ha dejado en algunos casos incomunicados a algunos sectores, y en otros casos en situación de riesgo en la transitabilidad, siendo que las personas siguen transitando por infraestructura vial con daño severo y/o riesgo de colapso, situación que merece atención inmediata por parte de las autoridades competentes.

La Figura 29 se muestra la ubicación de los sectores e infraestructura afectada.
