Informe de inspección 01

LAGUNA SALKANTAYCOCHA

INFORME DE INSPECCIÓN DE LA LAGUNA SALKANTAYCOCHA

Fecha 25 de febrero del 2020.

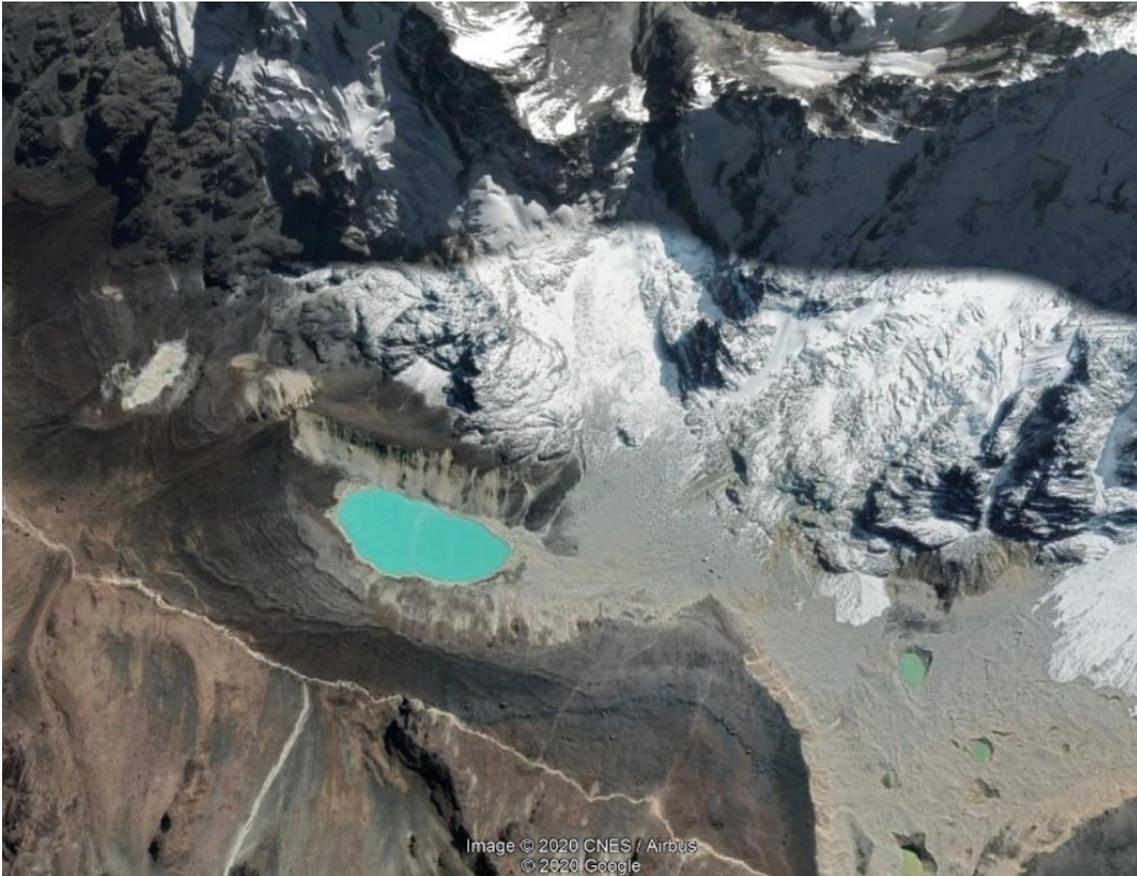
Esta laguna se encuentra flanqueada en su totalidad por depósitos morrénicos Ver Figura 2, y su principal fuente de abastecimiento proviene del derretimiento de los glaciares del nevado Salkantay.

Figura 2. Imagen satelital de la laguna Salkantaycocha (Fuente: Google Maps).
