# LAGUNA ANANTA CUCHO

Cordillera Vilcanota

**Informe Técnico N°A08**

# Informe técnico - Laguna Ananta Cucho

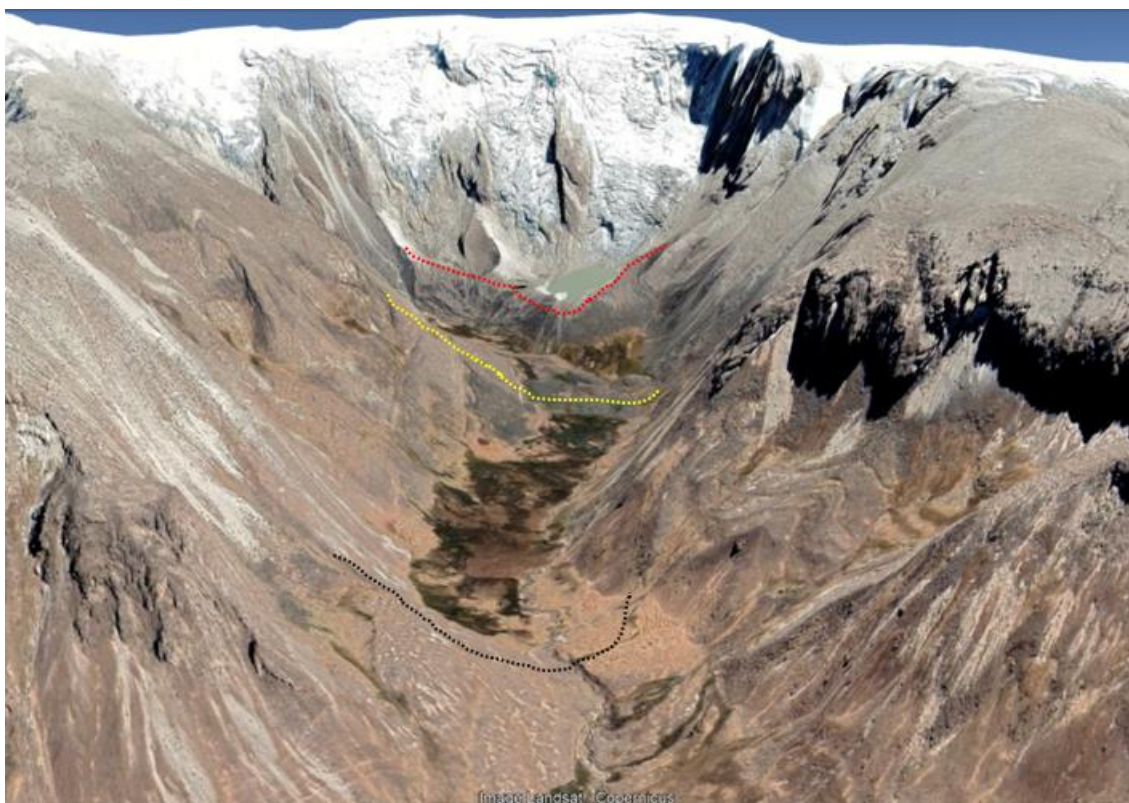
Los depósitos glaciáricos se encuentran distribuidos en el fondo del valle, de estos se distinguen hasta tres arcos de morrena definidos en el paisaje, cada uno corresponde a las fluctuaciones glaciares en épocas distintas (Ver **Figura 2**).

**Figura 2.** Cabecera de cuenca donde se sitúa la laguna Ananta Cucho, se observa la secuencia de los arcos de morrena (Imagen Google Earth 04/08/2019)

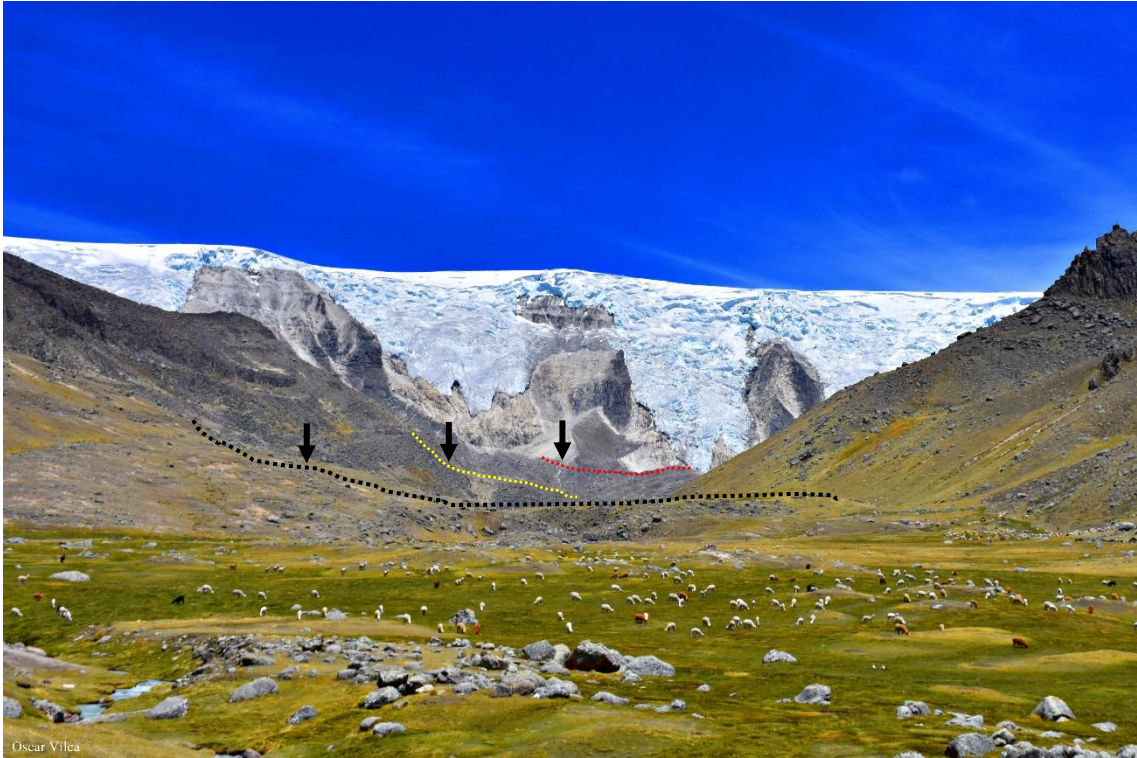
**Figura 3.** Vista de la zona baja de la quebrada Huayllani, se observa tres etapas donde el glaciar dejó depósitos glaciáricos. También se observa los humedales y la crianza de alpacas como principal fuente de ingresos de los habitantes (Foto del 25/11/2020, Vilca O.)

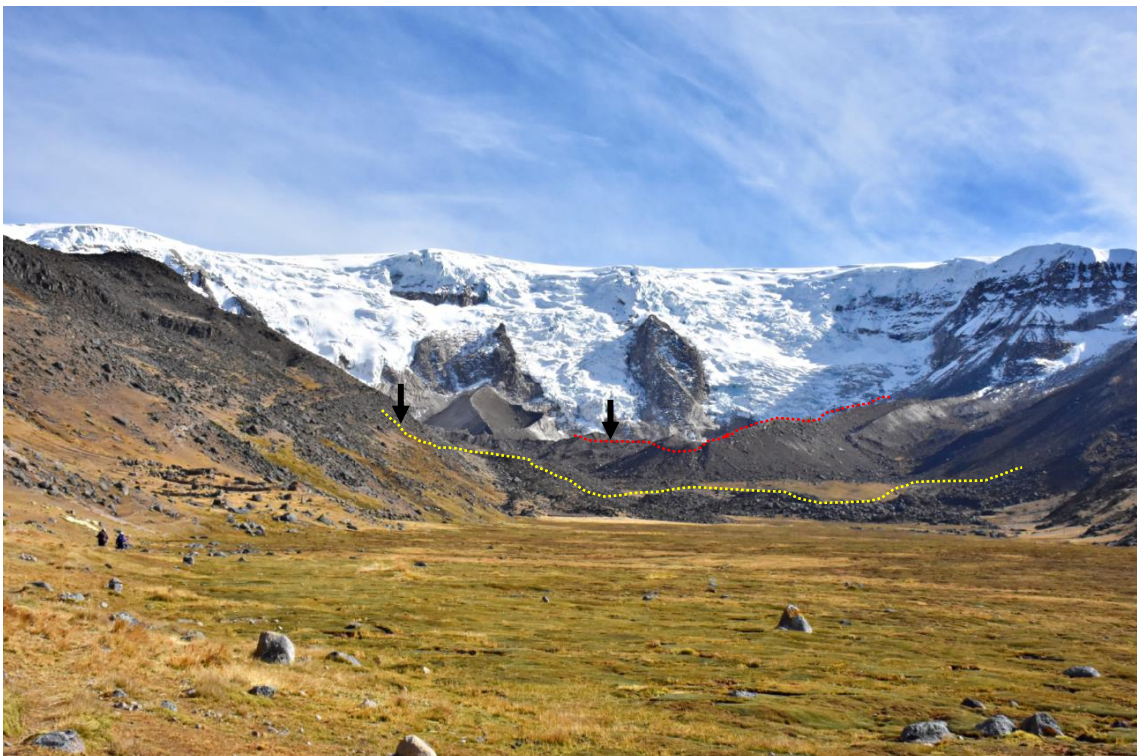
**Figura 4.** Vista de la zona media en la quebrada Huayllani ubicada entre los depósitos de morrena más antiguos y lugar donde se observa una superficie importante del humedal con presencia de pastos (Foto del 18/06/2021, Vilca O.)

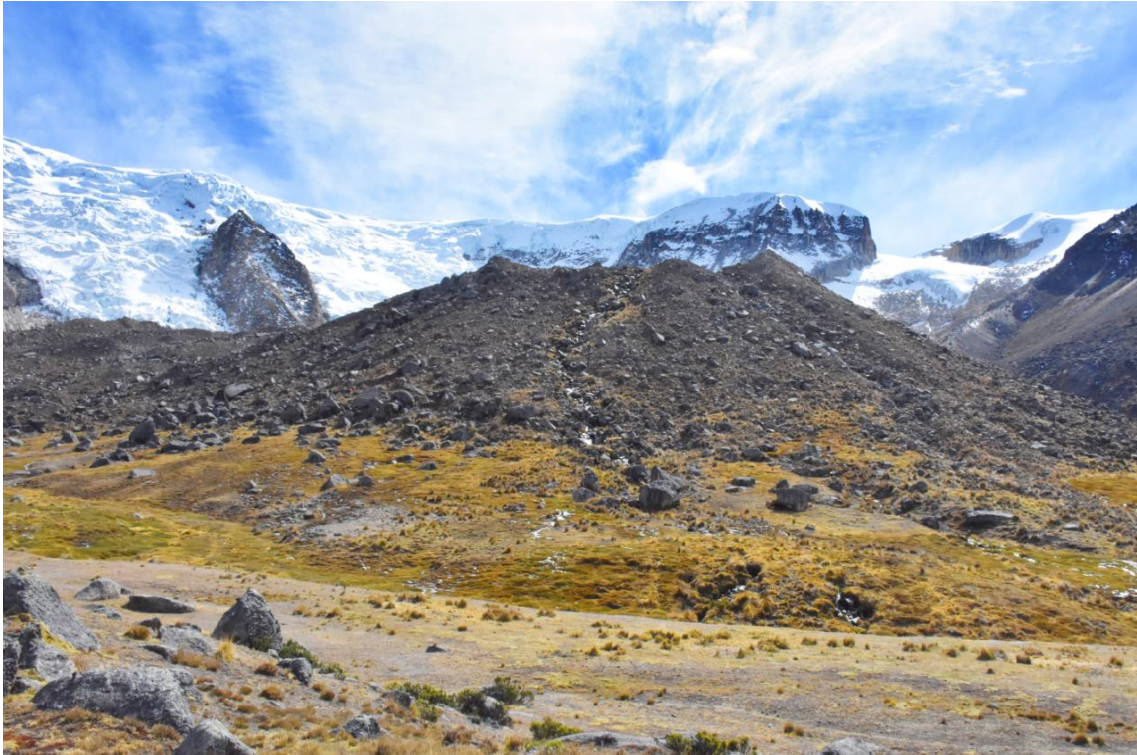
**Figura 5.** Vista de la zona frontal del último arco de morrena que contiene a la laguna Ananta Cucho (Foto del 18/06/2021, Vilca O.)

O zona de encuentro de los flancos, esta zona está definida por el arco de morrena, tiene un talud exterior de pendiente fuerte entre 45°-55° y con más de 100 m de diferencia de nivel entre la base y la cresta (Ver **Figura 5**), la cota de coronación del dique natural es similar a la del espejo de la laguna, es decir que no existe un borde libre, como se observa en las **Figuras 14 al 17**, de este modo el desagüe se realiza por rebose principalmente, cabe aclarar que también se observaron filtraciones en diferentes puntos en la base del talud exterior.

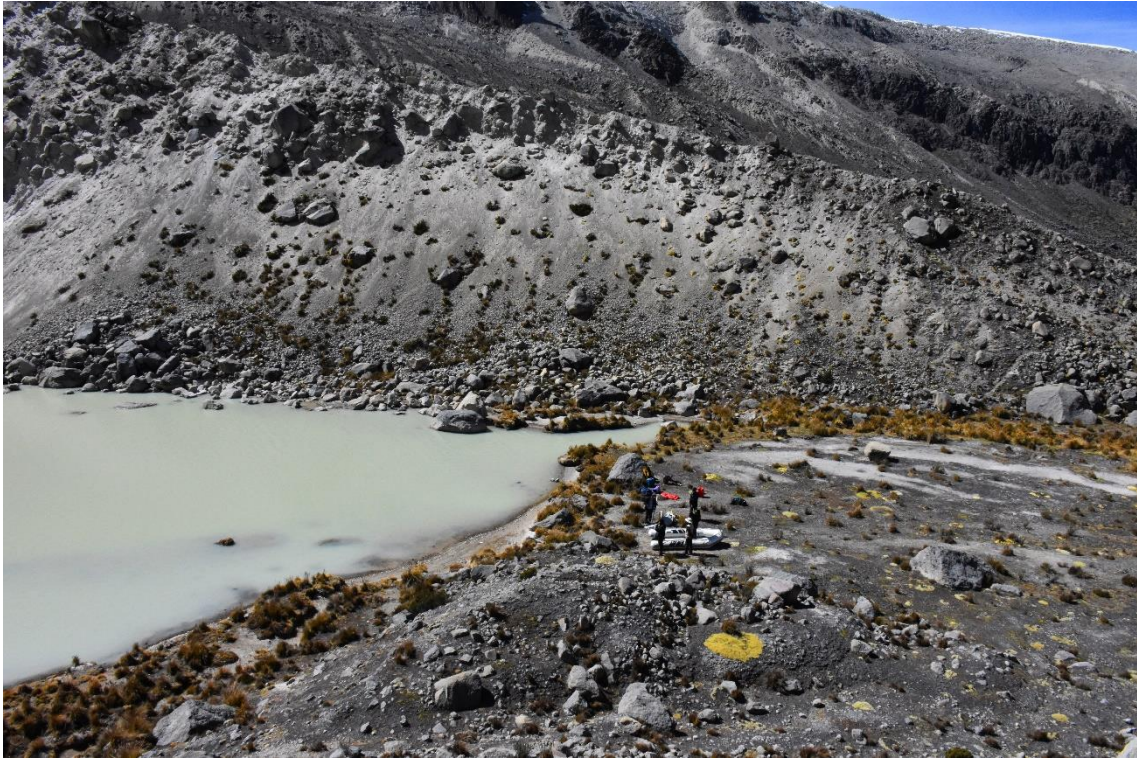
**Figura 16.** Zona frontal, vista de la explanada y presencia de cobertura de vegetación poblando el cauce principal (Foto del 18/06/2021, Vilca O.)

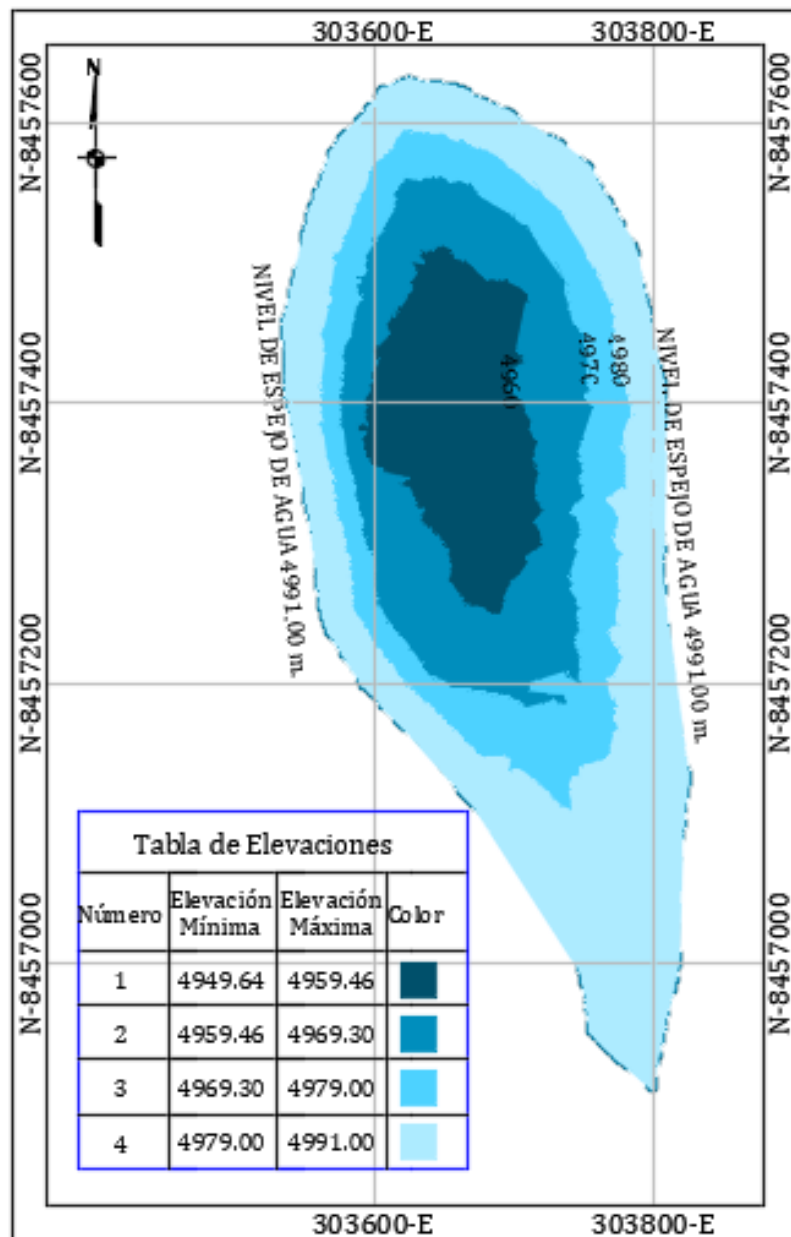
Largo máximo	735 m
Ancho máximo	263 m
Cota de profundidad máxima	4,950 msnm
Profundidad máxima	41 m
Perímetro de espejo	1,896 m
Superficie de espejo	126,131 m <sup>2</sup>
Volumen	2'285,177 m <sup>3</sup>

**Figura 22.** Esquema de las curvas de nivel en la profundidad de la laguna (Informe de Batimetría Ananta Cucho).
