INFORME TÉCNICO N° 002-2025-INAIGEM-DIG-SDRAG

INSPECCIÓN TÉCNICA DEL DESEMBALSE DE LA LAGUNA ESTACIONAL PLATOCOCHA DEL 22 DE MARZO DEL 2025

Distrito de San Marcos, provincia de Huarí, departamento de Áncash

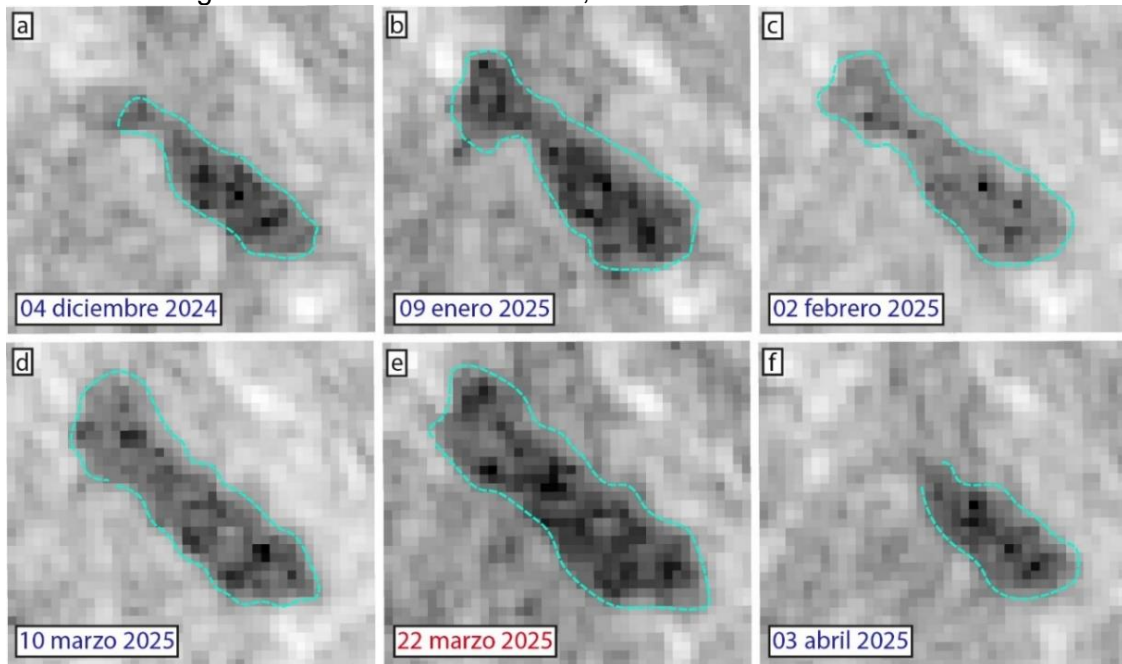
Figura 2. Secuencia temporal de imágenes Sentinel-1 VV (modo descendente) de la laguna Platococha-Suerococha, durante la estación lluviosa.

La Figura 2 muestra el crecimiento y coalescencia de ambas lagunas desde diciembre de 2024 hasta abril de 2025. En particular, la Figura 2e presenta el área máxima alcanzada por la laguna el 22 de marzo a las 05:47 am (día de la ruptura de la represa), mientras que la Figura 2f corresponde al 3 de abril, después del evento. Los cambios en la superficie de la laguna son bastante notables.

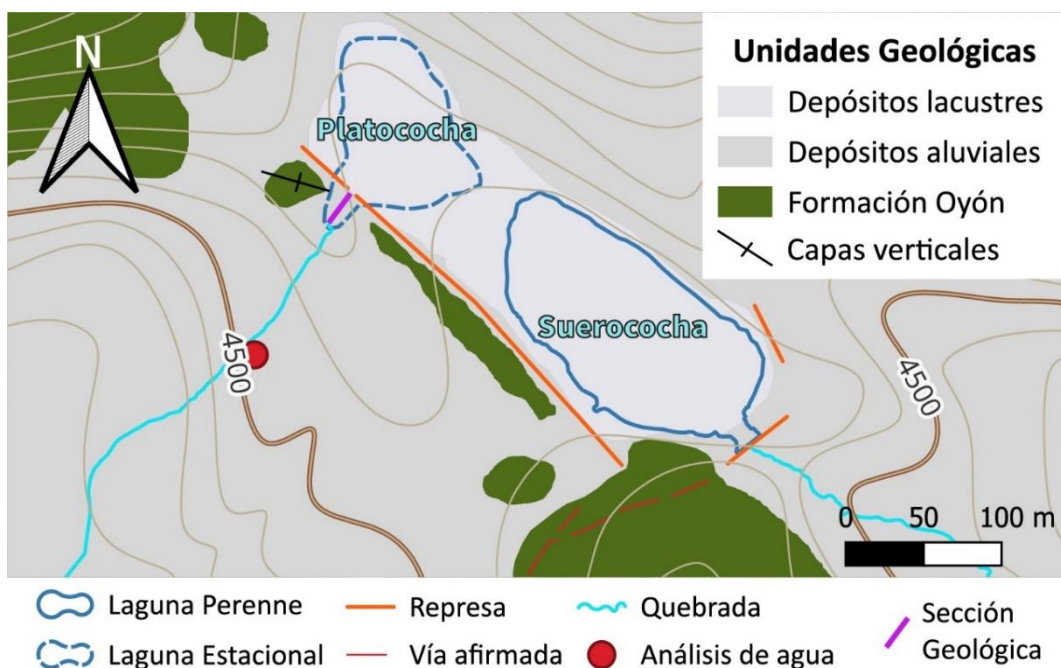
Figura 4. Mapa geológico del entorno de la obra de represamiento.

El substrato rocoso de la represa corresponde a la Formación Oyón (areniscas cuarzosas y lutitas bituminosas). Los parámetros de resistencia promedio (Tabla 2) revelan que las areniscas presentan propiedades geomecánicas significativamente superiores a las lutitas, lo que las hace más adecuadas para la cimentación de la obra.

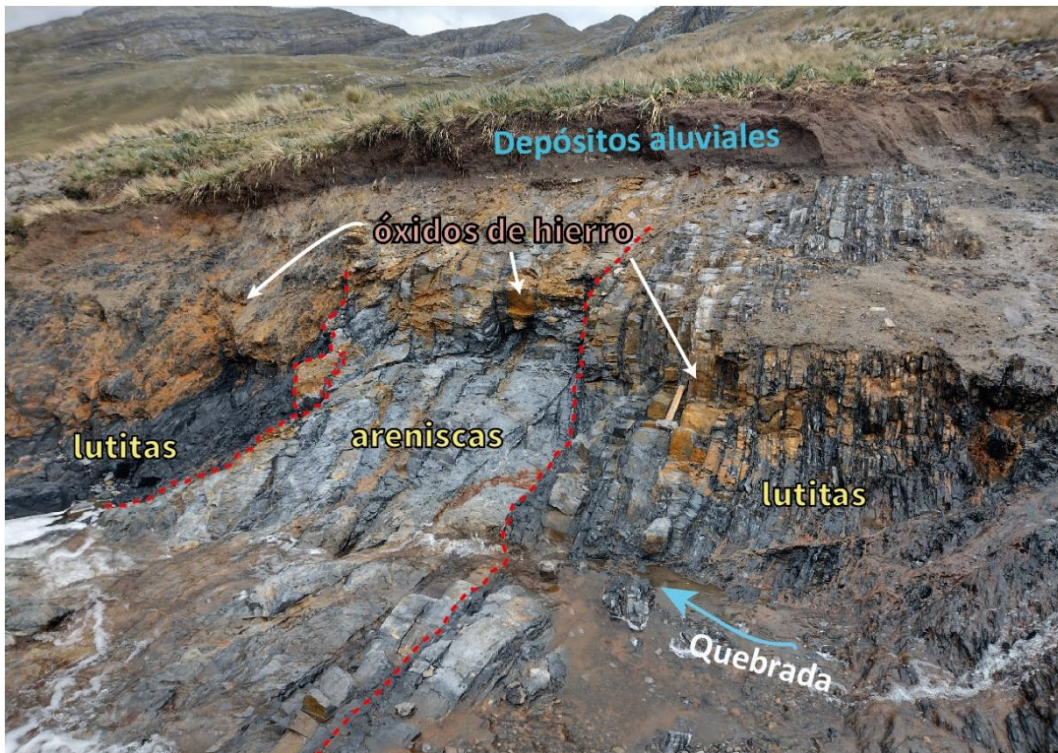
Es una unidad litoestratigráfica perteneciente al Cretácico Inferior, forma las principales montañas que rodean a ambas lagunas, también conforman el basamento de la laguna, el cual ha quedado expuesto a causa del desembalse de la laguna. Estos se encuentran conformados por intercalaciones entre areniscas cuarzosas, con hasta 15 cm de espesor y laminaciones paralelas, y lutitas bituminosas fisibles con capas de hasta 3 cm de espesor (Figura 6) además se observan abundantes diseminaciones de pirita en ambas litologías.

Figura 6. Intercalaciones entre areniscas y lutitas de la Formación Oyón en el margen derecho de la quebrada naciente de la laguna Platococha.

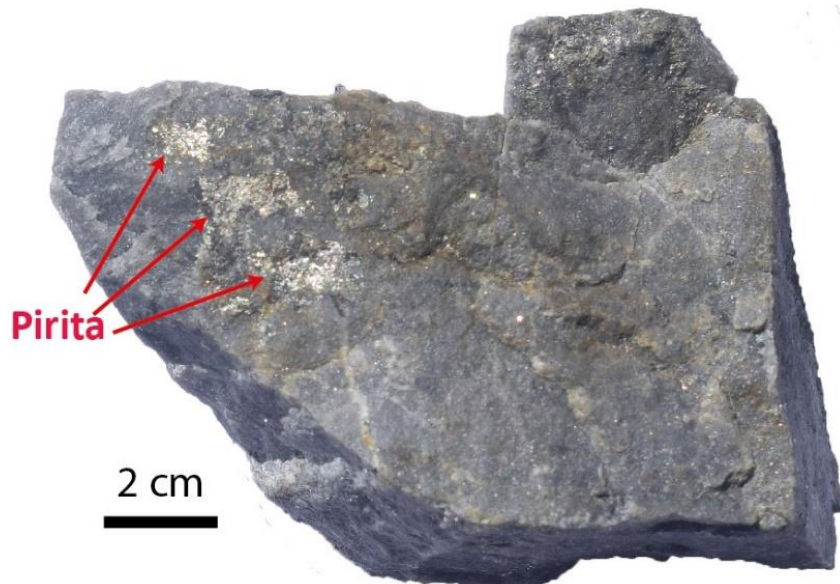
Figura 7. Arenisca cuarzosa con parches de pirita masiva.

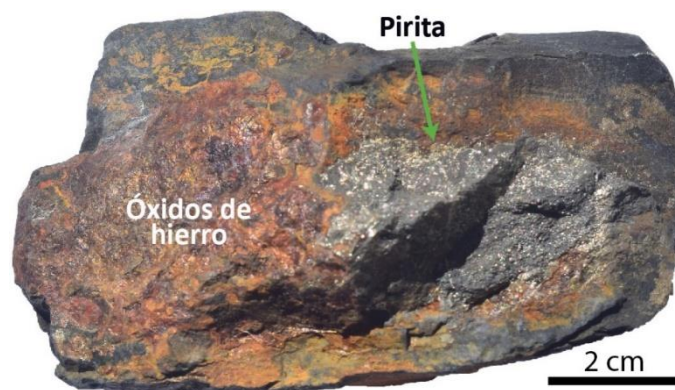
Figura 8. Lutitas con una incrustación de pirita y pátinas de óxidos de hierro.

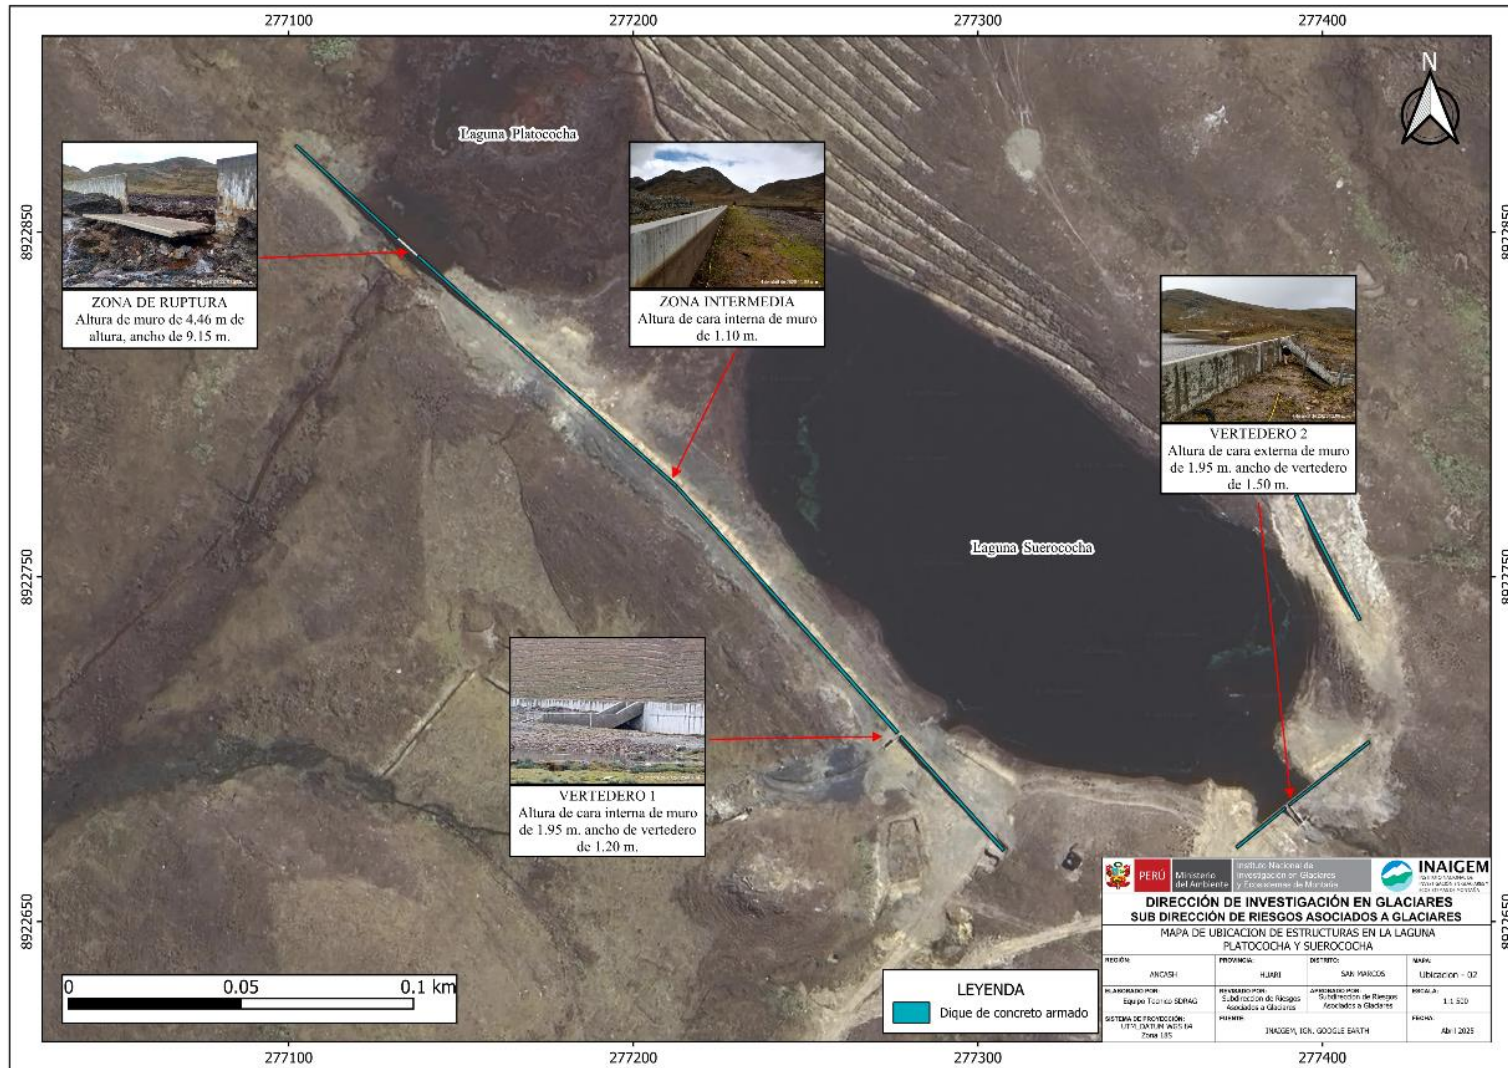
Figura 12. Mapa de características de la represa de la laguna Platococha.

Realizada la inspección *in situ*, se caracterizó de manera general la presa y en específico en su zona de rotura, identificándose que la presa en general cuenta con un ancho de corona de 0.20 m, altura variable hasta un máximo de 4.50 m, la cual puede visualizarse en la zona de rotura (Ver Figura 13).

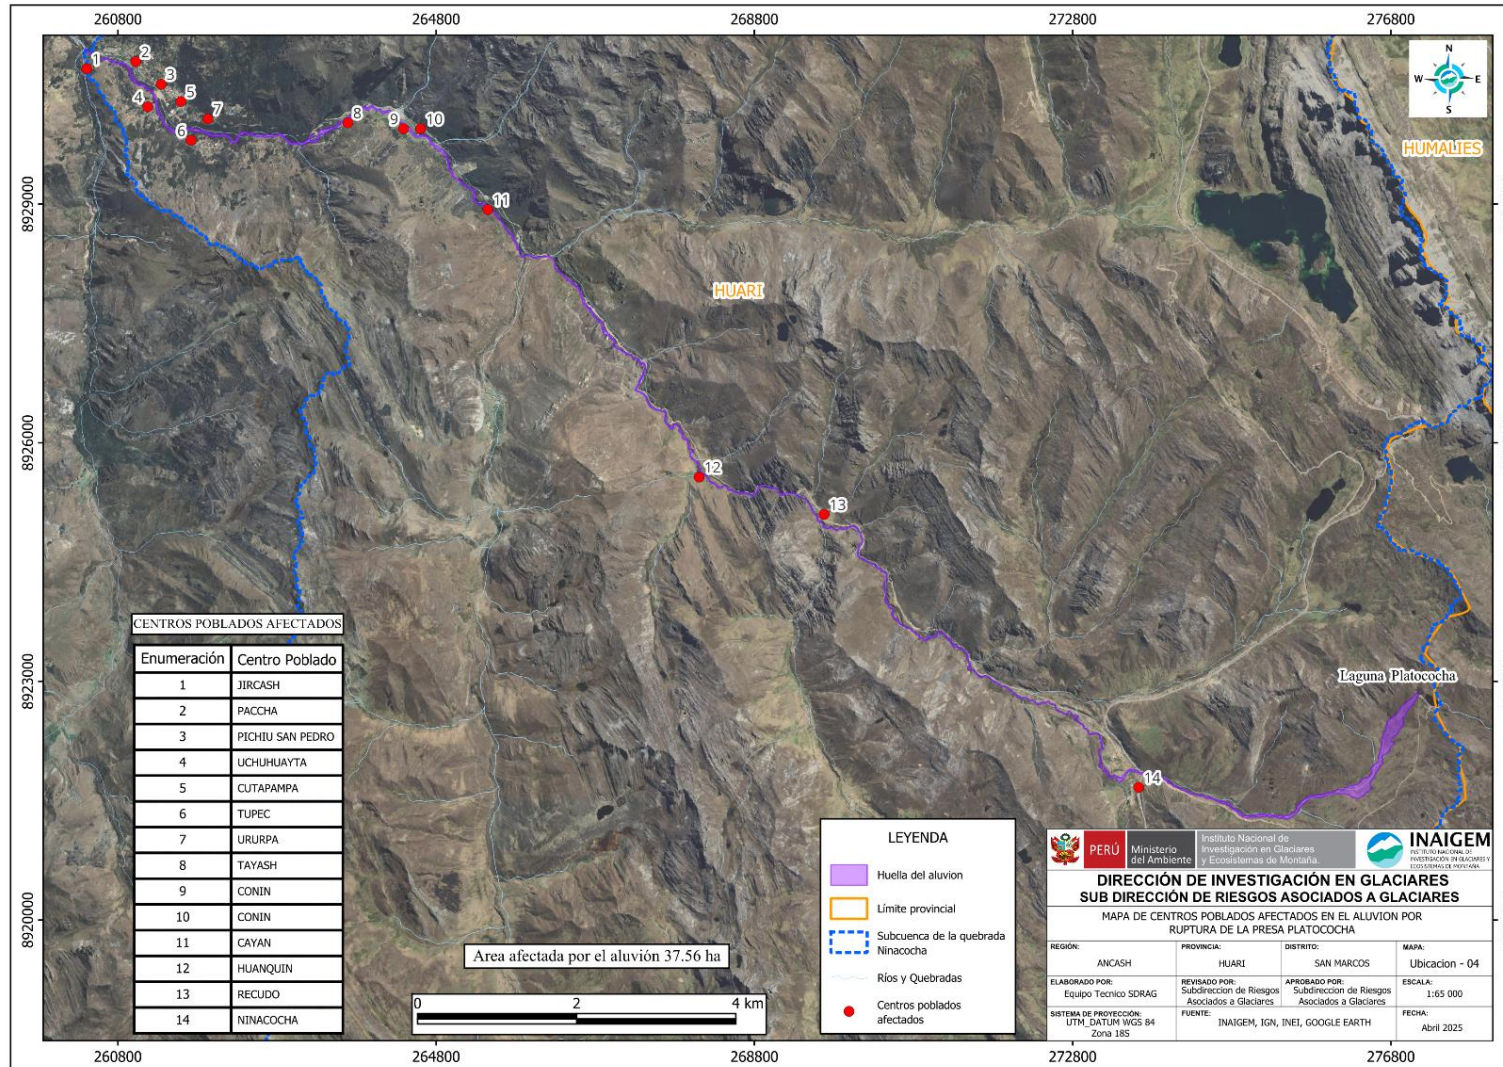
Figura 22. Centros poblados afectados.

A continuación, se muestran áreas y elementos afectados por el desembalse de la laguna Platococha (Figura 20, Figura 21, Figura 22).
