Informe Técnico

LAGUNA SALKANTAYCOCHA

Informe Técnico N°A01

Informe técnico de la situación de la laguna Salkantaycocha

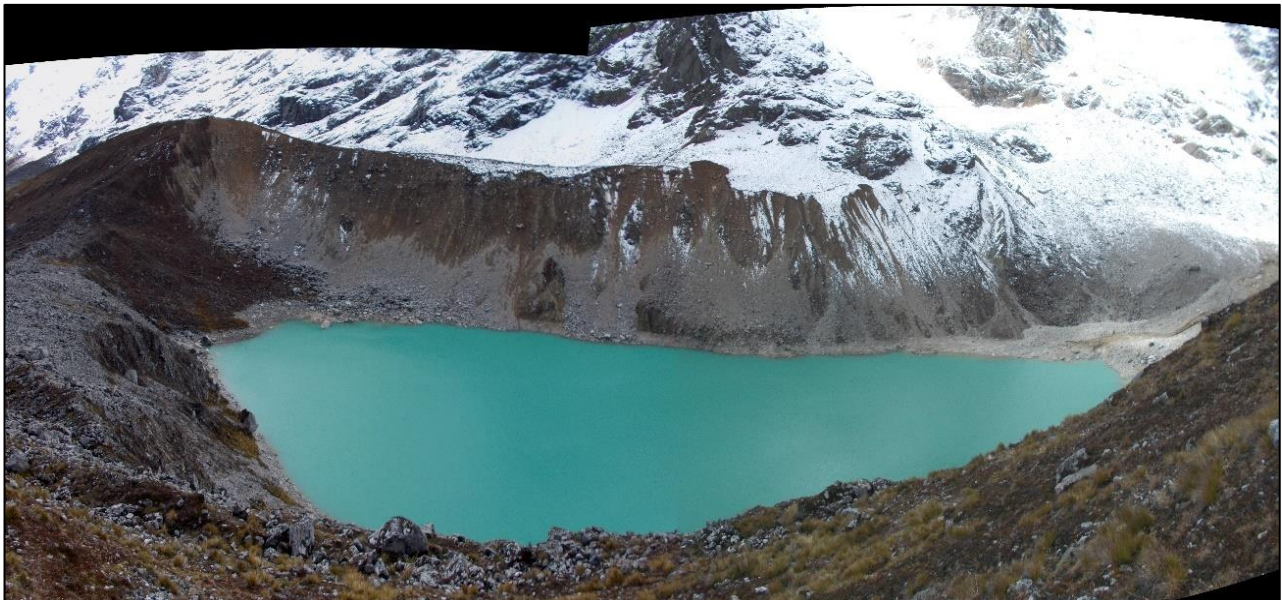
Superficies de abrasión: Estas geoformas lo encontramos en la parte alta de la zona lateral derecha de la laguna Salkantaycocha, formando parte del macizo rocoso que alberga al nevado Salkantay, estas geoformas degradacionales son el producto de la acción de desgaste o pulido realizado por el paso del hielo sobre la base del macizo rocoso (Ver **Figura 14**).

14. Superficies de abrasión ubicados cerca a la morrena lateral derecha de la laguna Salkantaycocha

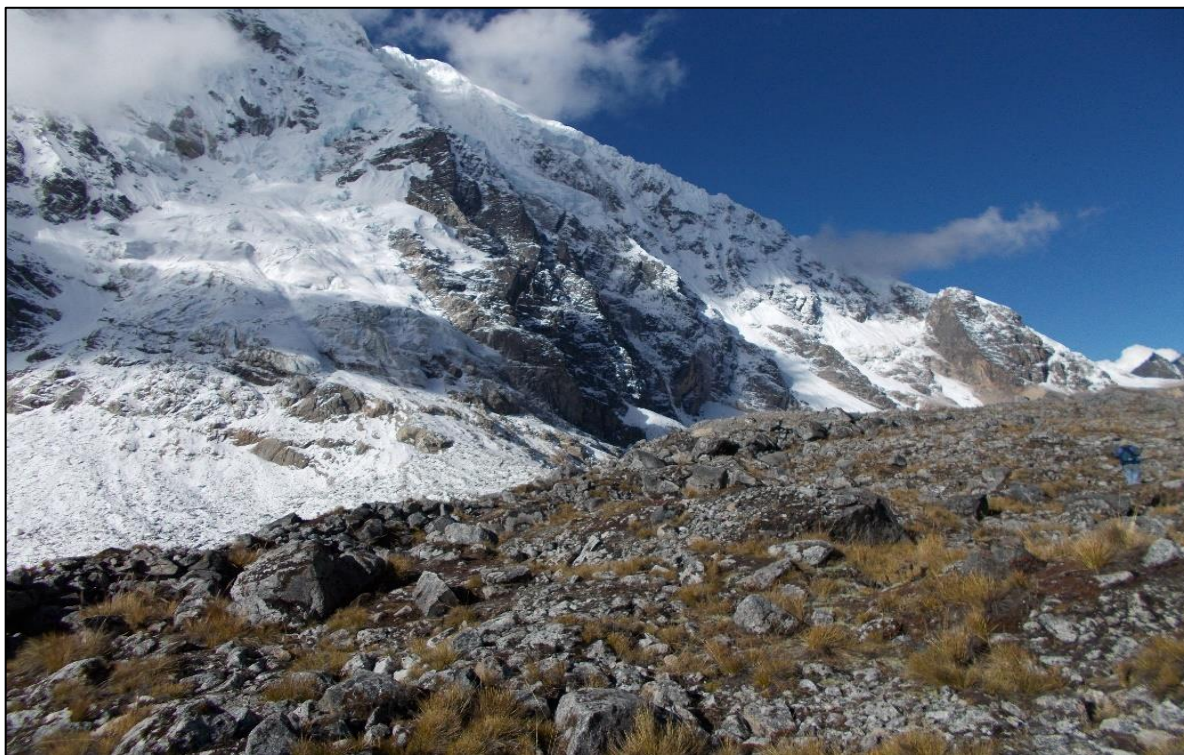
Figura 15
Geomorfología

Superficies de sobre excavación: Este tipo de geoformas los encontramos en la parte baja del nevado Salkantay y están más alejadas de la laguna Salkantaycocha, caracterizadas ser una geoforma degradacional y por presentar una topografía abrupta, a manera de dentellas generadas por la gelifración glacial (Ver **Figura 15**).

15. Superficies de sobre excavación, parte baja del nevado Salkantayo (Úbeda, J. 2014)

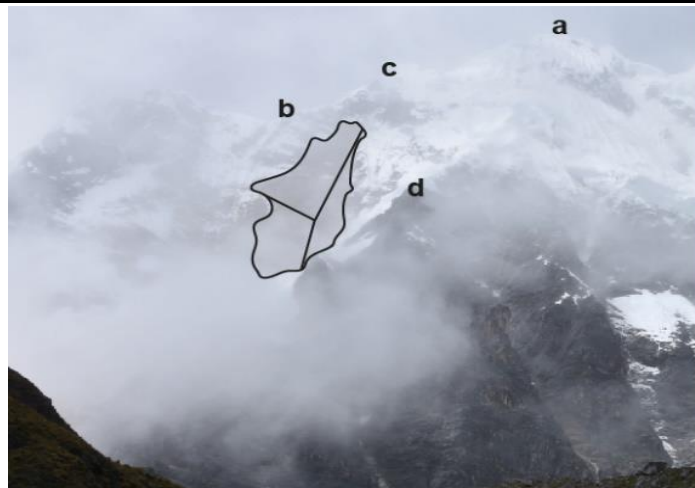
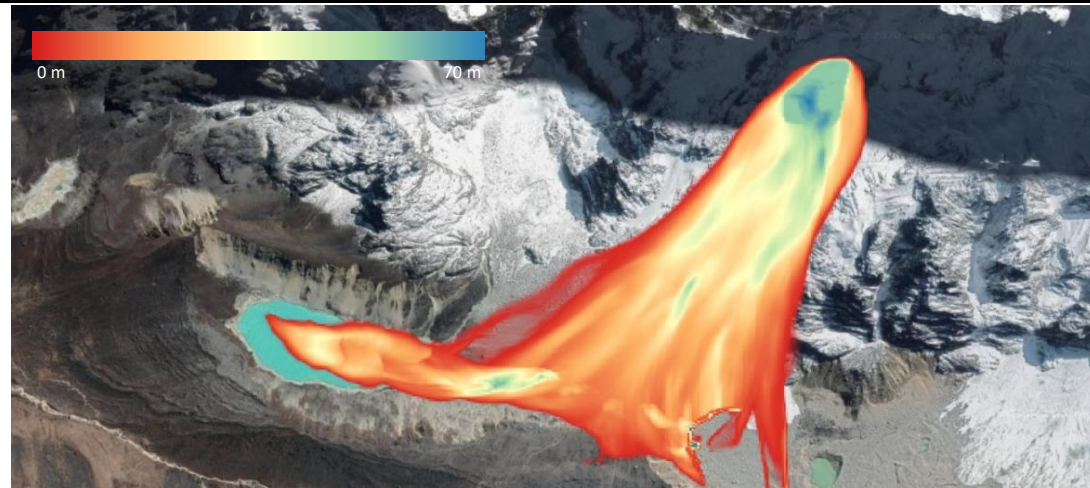
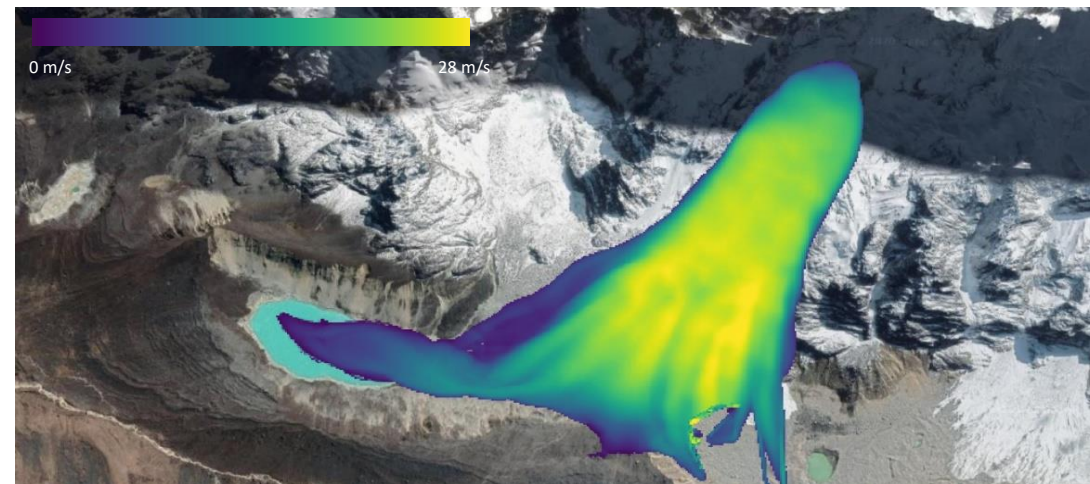
Informe técnico de la situación de la laguna Salkantaycocha
Figura 21

Según estas consideraciones la simulaci3n de la avalancha nos arroja valores aceptables para los escenarios de 0.65 Mm³ y 0.8 Mm³ según se muestra en la **Figura 21**.

Espesor del material desprendido, 30 m en la zona posterior de la laguna

Velocidades alcanzadas en el trayecto de la avalancha, la máxima velocidad se produce en la zona de la rampa de hielo y cuando se precipita después.

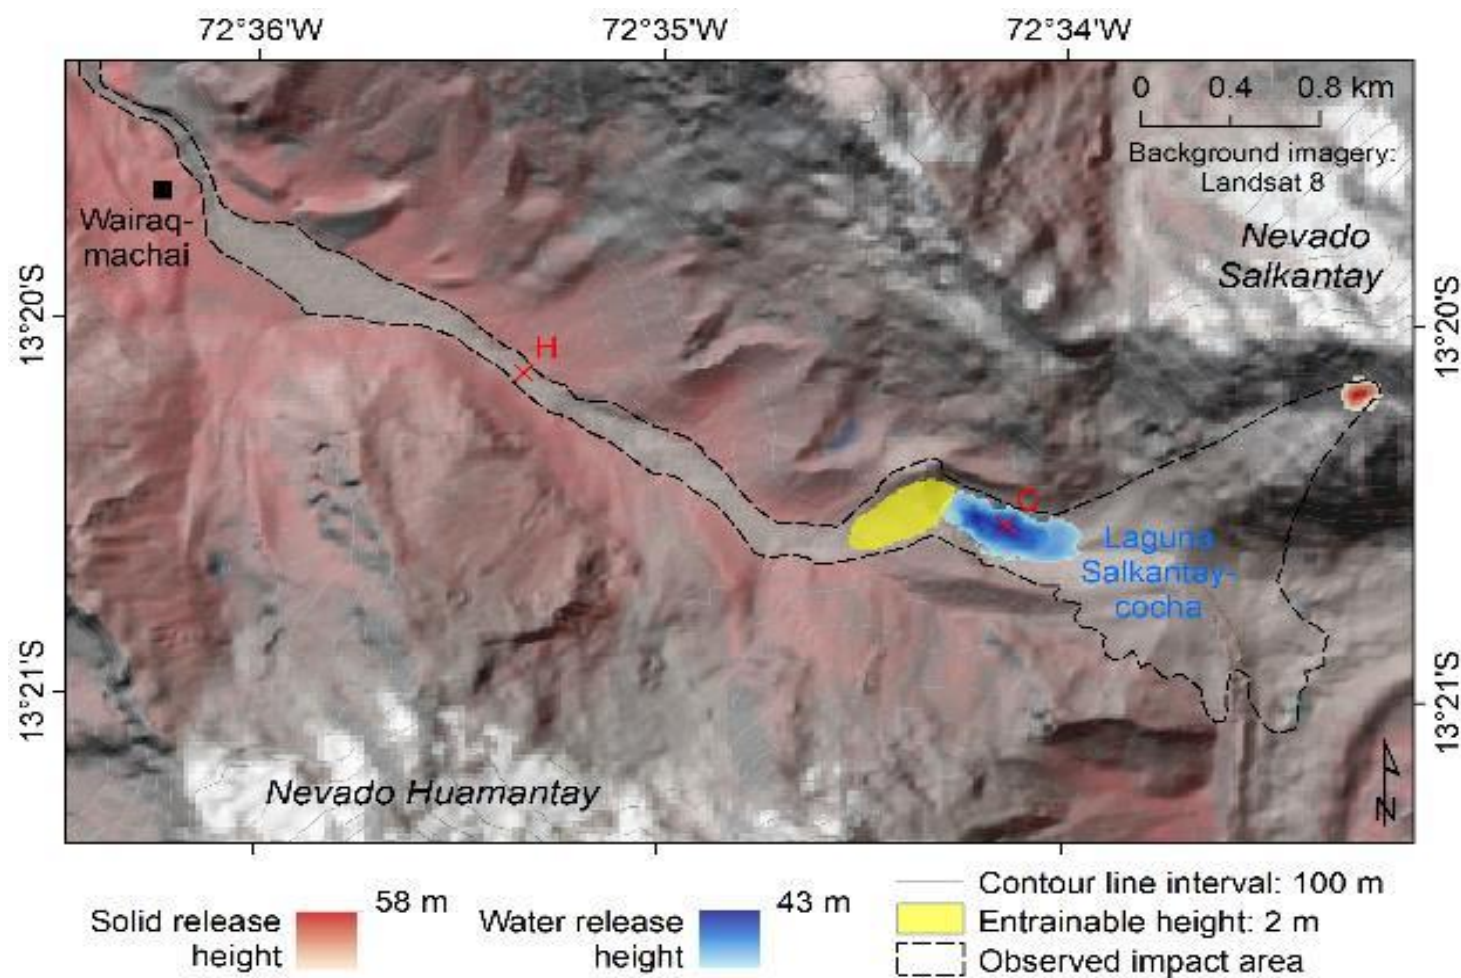
Figura 22

Para los efectos de la cadena de procesos desde el origen se realizó la simulación con el software r.avaflow el cual nos muestra una aproximación aceptable acorde a la huella observada después del evento, se establecen puntos de control para la observación del flujo en la laguna (C) y en la quebrada aguas abajo (H) al mismo tiempo que se delimita la zona con mayor probabilidad de erosión que se ubica en el talud externo del dique frontal (Ver **Figura 22**).

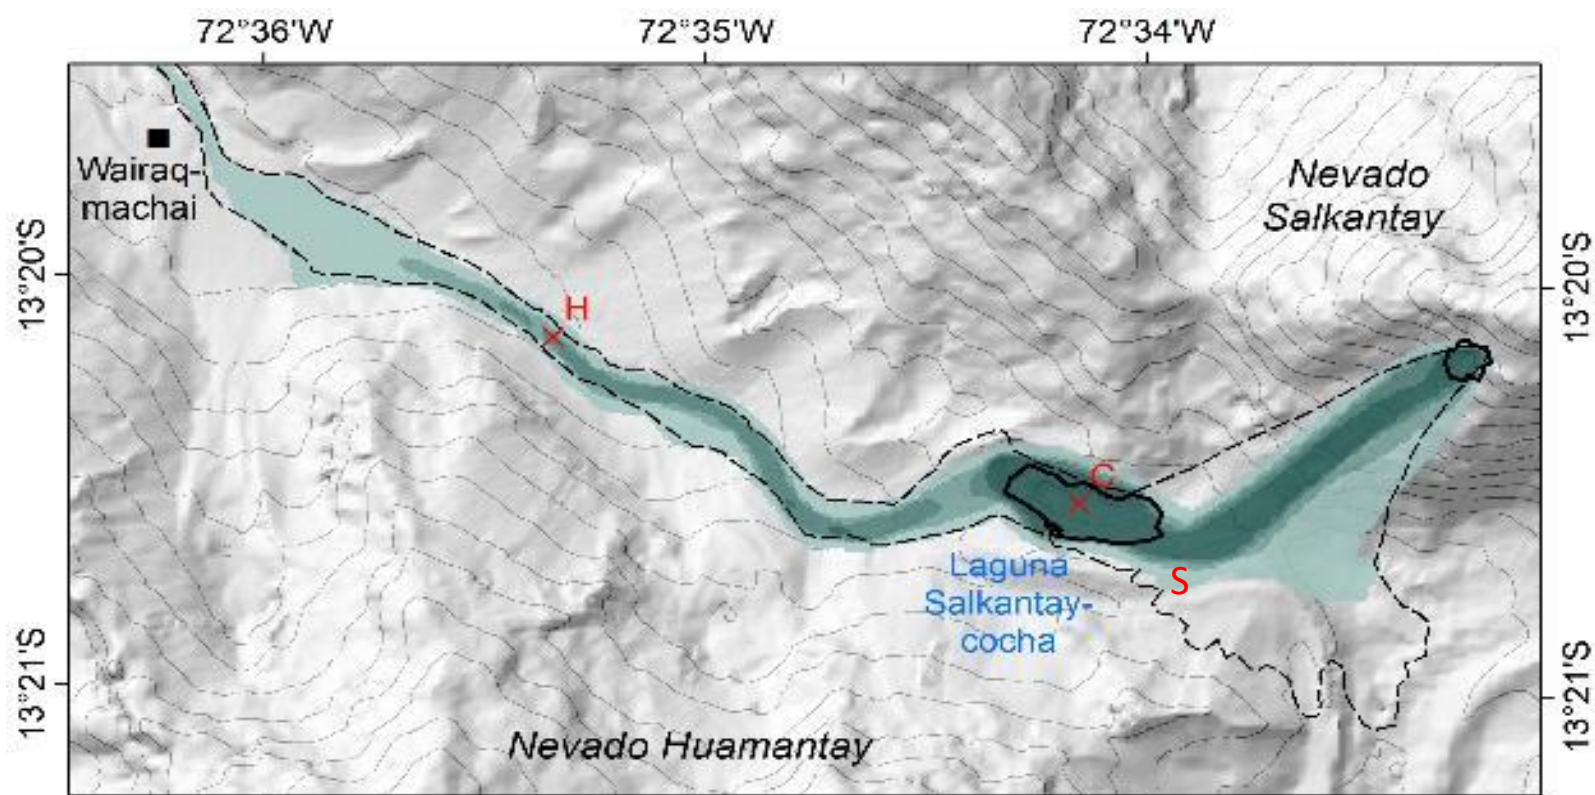
Figura 23

La extensión mapeada se ve como una estimación muy conservadora, en la **Figura 23** se muestra la evolución de la altura del agua y los sólidos, además del área de impacto de la cadena del proceso, describiendo así las etapas principales del evento. Al considerar la distribución de material sólido al final de la simulación, se revela que la mayor parte del volumen de deslizamiento inicial finalmente se deposita en el área de Laguna Salkantaycocha después de la desviación en la morrena lateral S, quedando muy pocos depósitos en otro lugar.

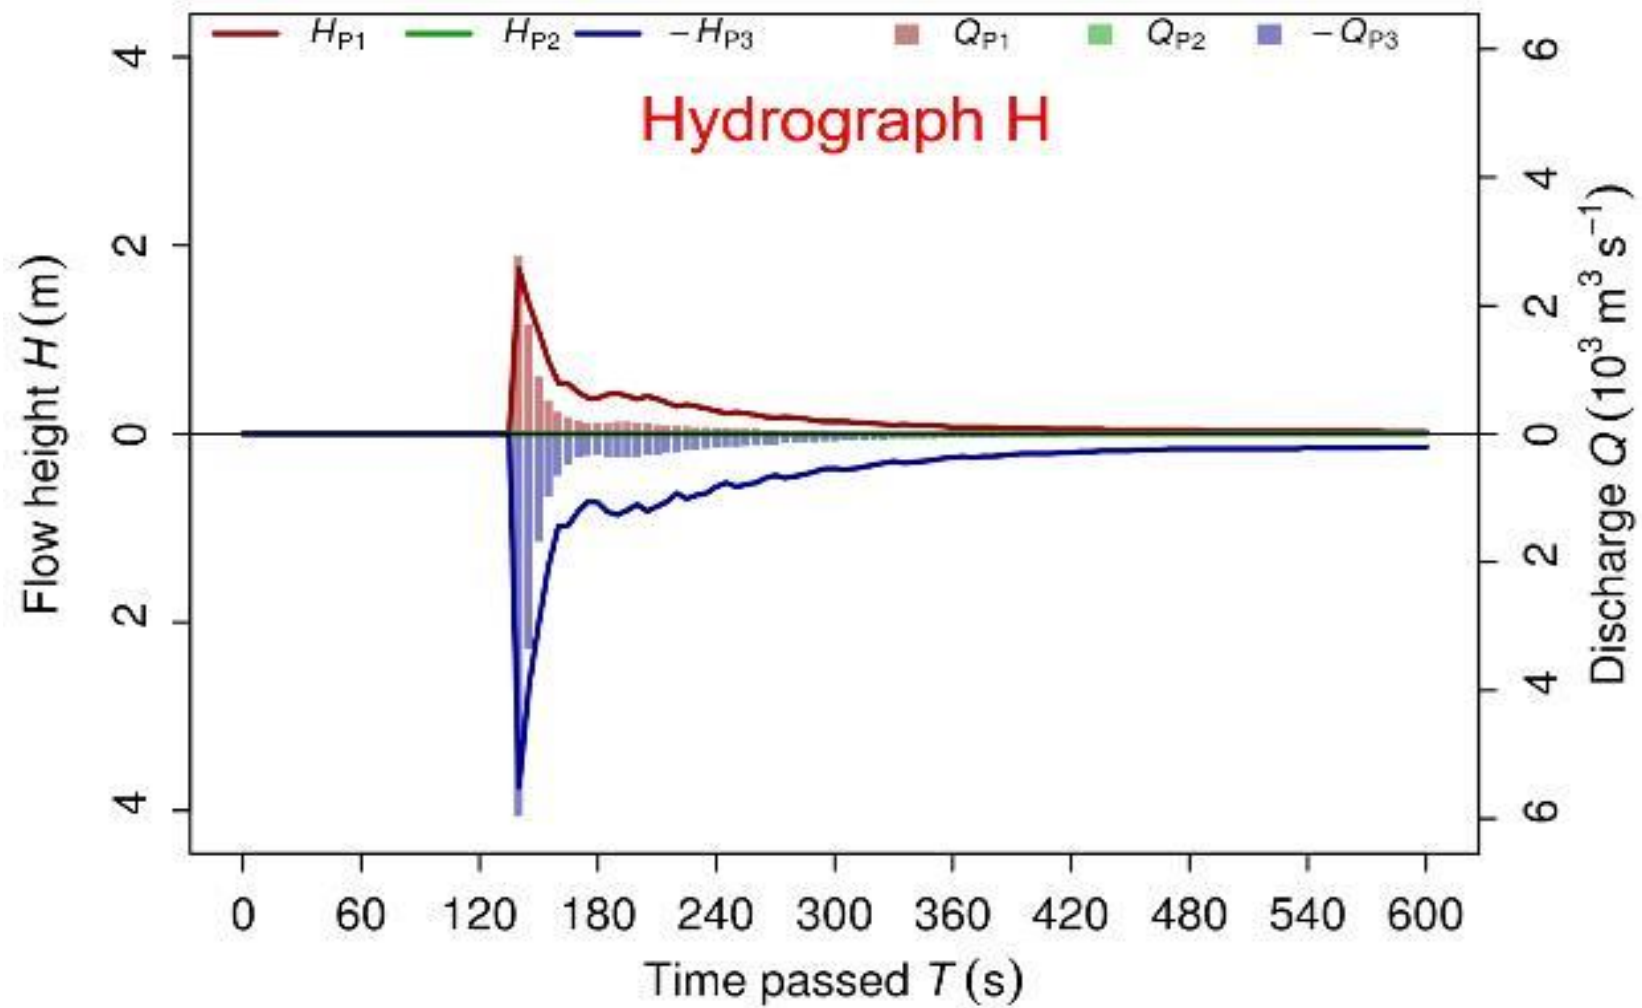
Figura 25

La **Figura 25** muestra el hidrograma simulado en la ubicación indicada con H en la **Figura 22**. Este hidrograma sugiere un flujo hiperconcentrado que aumenta rápidamente hasta una descarga máxima aguda de $2,800 \text{ m}^3/\text{s}$ de sólido y $6.000 \text{ m}^3/\text{s}$ de agua, que se alcanza después de $t = 140$ s. En este momento, las alturas de flujo alcanzan 1.75 m (sólido) y 3.75 m (agua). Después del pico, la descarga se reduce rápidamente sin mostrar un segundo o tercer pico. Estos pudieron suceder dentro del vaso lagunar debilitando así los taludes interiores, arrastrando sedimentos hacia el fondo desde la zona posterior.
